# Asbestinventarisatattest

Solheidestraat 24, 1653 Beersel

Attestnummer : 20250826-000295.000

**Niet-asbestveilig**

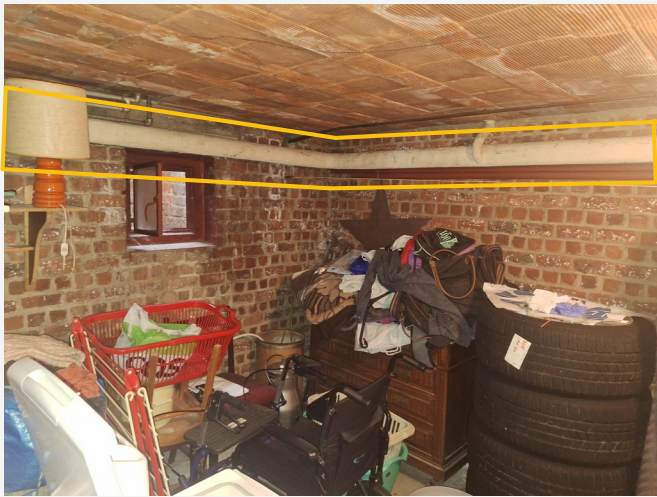
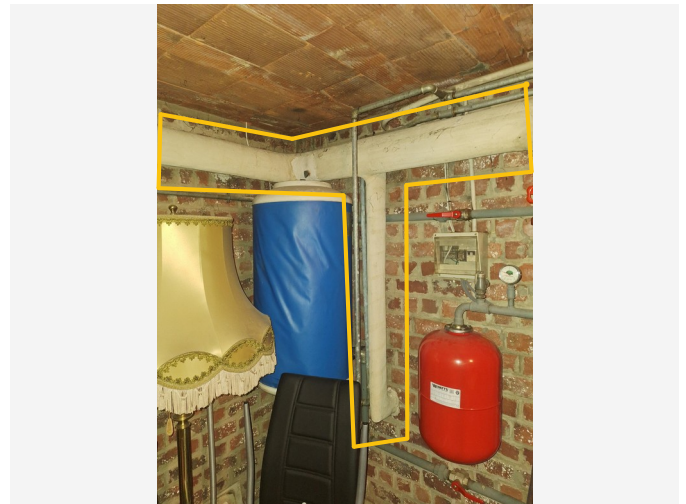
| Eindbeoordeling materiaalsrisico | Hoog materiaalsrisico en/of hoge kans op vezelvrijgave |

| Asbestsoort (vezeltype) | Crocidoliet aanwezig |
| Asbestconcentratie | Hoog ( $\geq 50\%$ ) |
| Toestand van het materiaal | Licht beschadigd, licht verweerd. Intact calciumsilicaatmateriaal of categorie III 'gebondenheid' |

| Beschrijving | Leidingisolatie (gips) |

**Dringend verwijderen**

- Verwijder dit asbestmateriaal zo snel mogelijk. Volg de toestand goed op.
- Voer bijkomende staalname(s) uit.

- Hermetische zone (erkend asbestverwijderaar)  
Deze toepassing kan enkel door een erkende asbestverwijderaar via de methodiek van hermetische zone verwijderd worden omdat verwijdering via de methodiek van eenvoudige handelingen en/of couveusezakmethode niet mogelijk is; en er automatisch een verhoogd risico op vrijgave van asbestvezels (max. concentratie 0,01 vezels/cm - CODEX Art. VI.3-54) ontstaat. (Bron: CODEX - Art. VI.3-61.- par 1.)

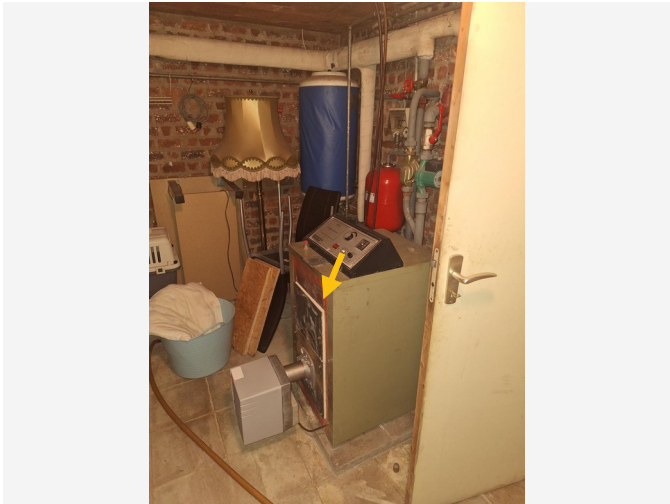
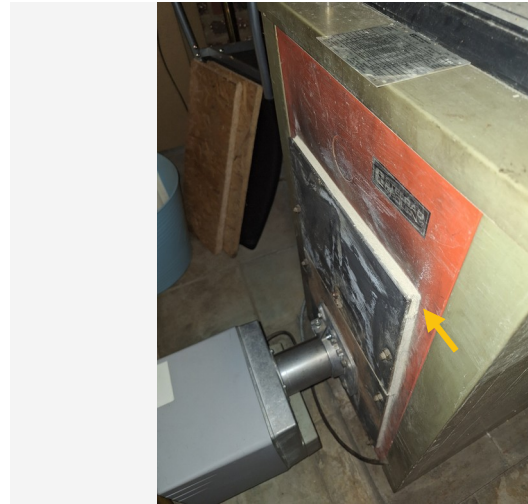
| Eindbeoordeling materiaalrisico | Verhoogd materiaalrisico en/of verhoogde kans op vezelvrijgave |

| Asbestsoort (vezeltype) | Alleen chrysotiel |
| Toestand van het materiaal | Licht beschadigd, licht verweerd. Intact calciumsilicaatmateriaal of categorie III 'gebondenheid' |

| Beschrijving | Pakking CV-ketel |
| Opmerking | <p>De hoeveelheid is een schatting en kan afwijken van de werkelijke toestand.</p> <p>Opgelet, de cv-ketel kan nog meerdere asbestverdachte onderdelen bevatten dewelke niet meteen waarneembaar zijn.</p> |

Verwijderen

- Verwijder dit asbestmateriaal zo snel mogelijk. Volg de toestand goed op.
- Voer bijkomende staalname(s) uit.

- Eenvoudige handelingen: mag via doe-het-zelf of door werknemer(s) met opleidingsattest eenvoudige handelingen  
Men mag dit zelf verwijderen maar het is aangewezen dit materiaal te laten verwijderen door een erkend asbestverwijderaar of  
een aannemer (technicus stookketels) met opleidingsattest eenvoudige handelingen.  
Het materiaal moet volledig gefixeerd kunnen worden voor de verwijdering. Als dit materiaal kan verwijderd worden zonder te breken, scheuren, beschadigen... en het asbest gefixeerd is, dan kan dit met eenvoudige handelingen.

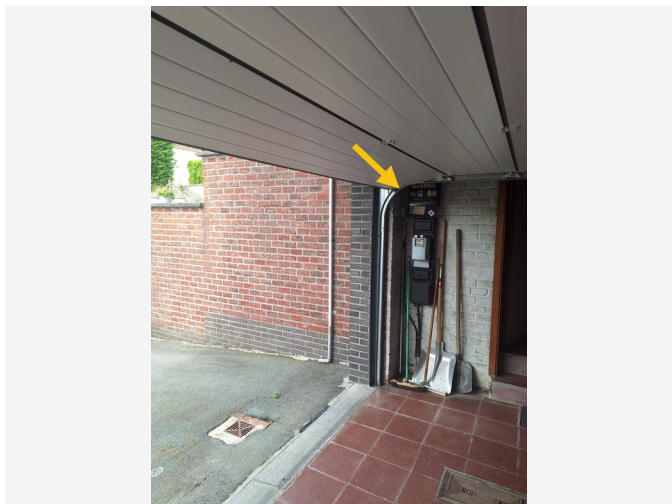
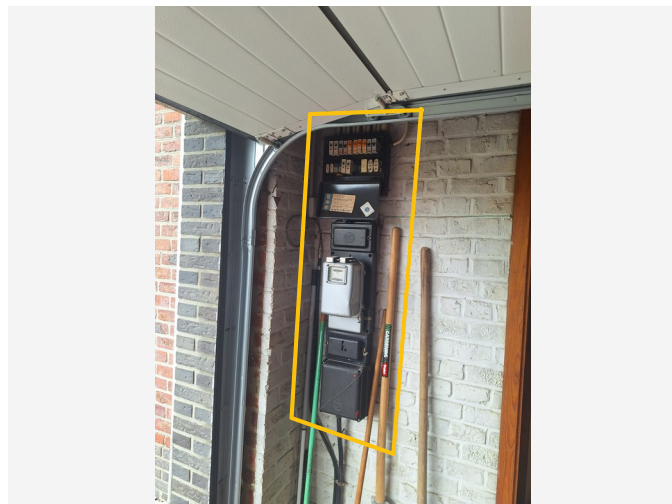
| Eindbeoordeling materiaalrisico | Laag materiaalrisico en/of verlaagde kans op vezelvrijgave |

| Asbestsoort (vezeltype) | Crocidoliet aanwezig |
| Toestand van het materiaal | Onbeschadigd, niet verweerd |

| Beschrijving | Bakeliet teller met bijhorende dozen |

Zorgvuldig beheren

- Zorg voor een veilig beheer. Vermijd het beschadigen van het asbestmateriaal. Controleer de toestand jaarlijks op wijzigingen.
- Voer bijkomende staalname(s) uit.

Opgelet, de elektrische teller kan enkel een aannemer van de nutsmaatschappij manipuleren en deze dient in het bezit te zijn van het attest eenvoudige handelingen.

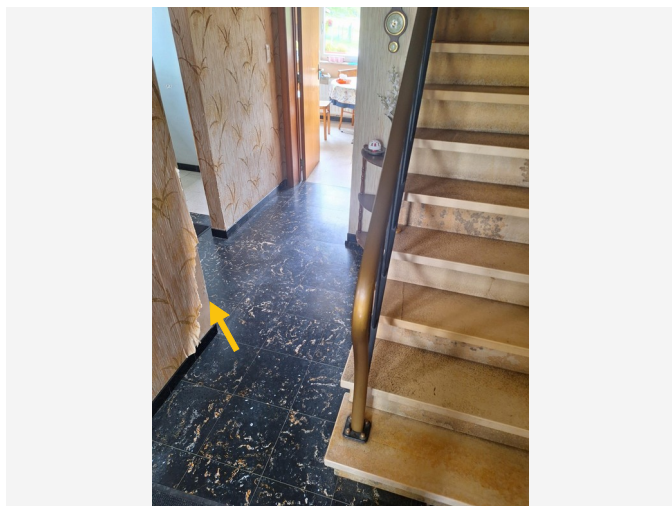
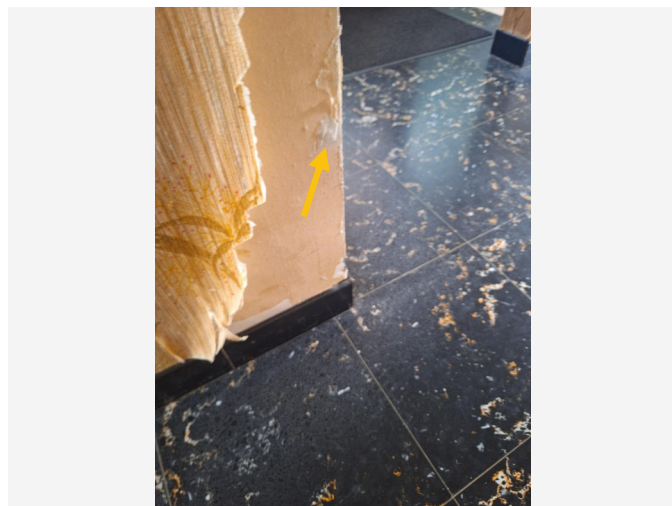
## Fiche 9: Pleisterwerk wanden

Geen asbest
