# Asbestinventarisatetest

Kerkstraat 33, 3010 Leuven

Attestnummer : 20251113-000302.000

Uitgegeven op : 13.11.2025

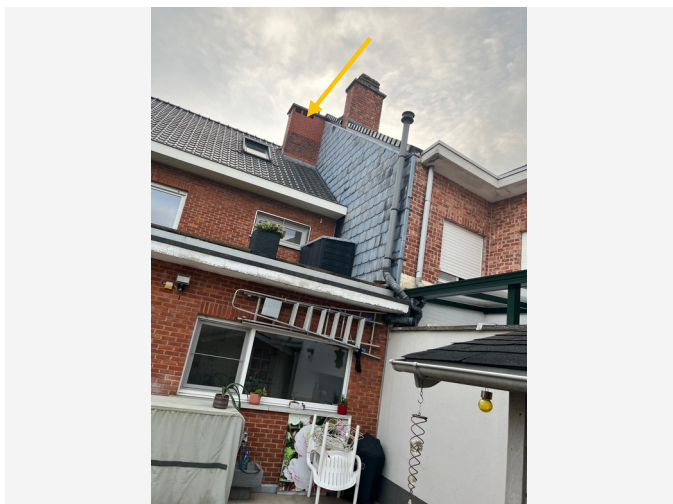
Situeringsfoto

**Reden:** Het te onderzoeken materiaal situeert zich hoger dan 3,50 m te rekenen vanaf een veilige ondergrond

**Uitleg van de asbestdeskundige:** De binnenzijde van de schouw kon niet geïnspecteerd worden. Ook van buitenaf was inspectie onmogelijk omwille van de hoogte(hoger dan 3.5m). Asbestverdachte toepassingen kunnen aanwezig zijn. Dit betreft een beperking op middellange termijn.

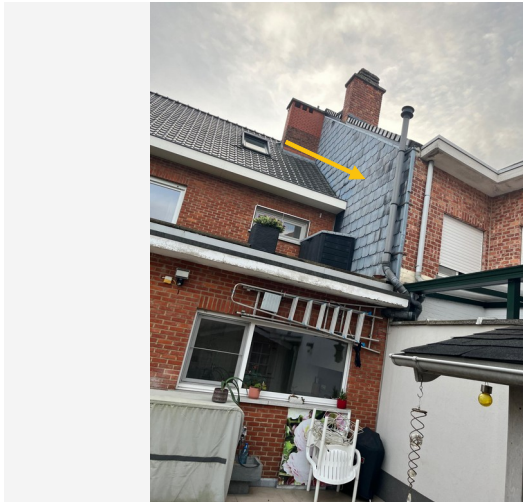
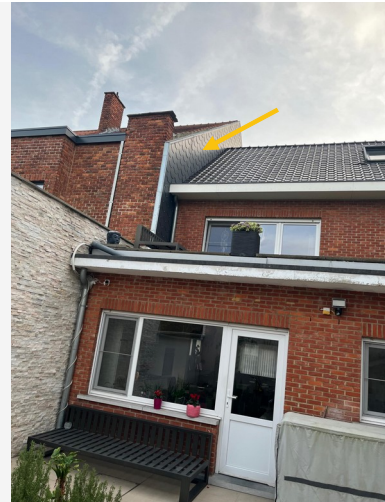
## Fiche 2: Afstromend hemelwater leien aangrenzend huis

De gevelbekleding van het aangrenzend huis bestaat uit leien/shingles die asbestverdacht zijn. Hemelwater dat afspoelt van deze leien/shingles is verontreinigd met asbestvezels.

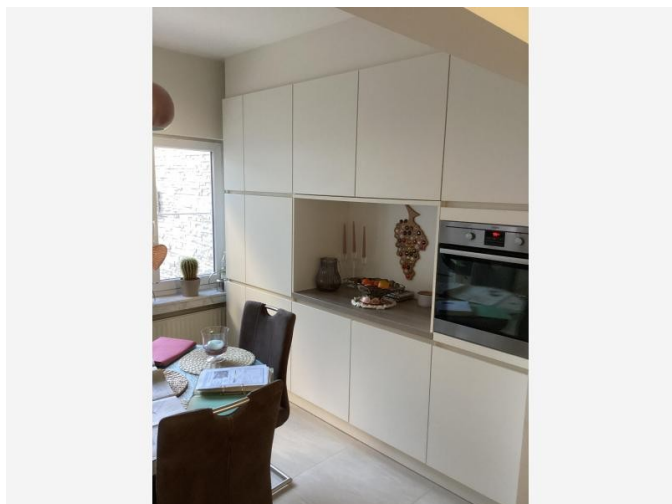
Situeringsfoto

Er zijn inbouwkasten geplaatst. Zonder destructie is het niet mogelijk om na te gaan of er asbestverdachte materialen aanwezig zijn achter de inbouwkasten.

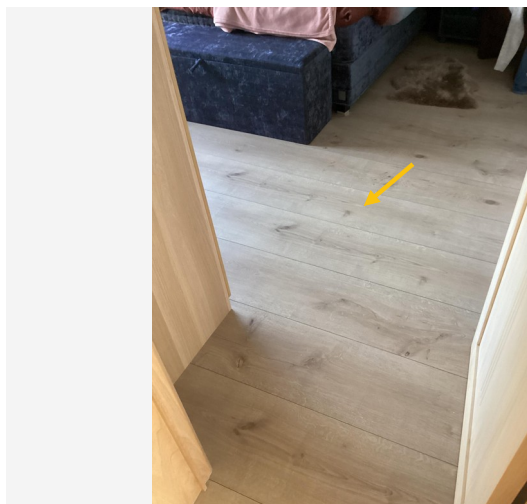
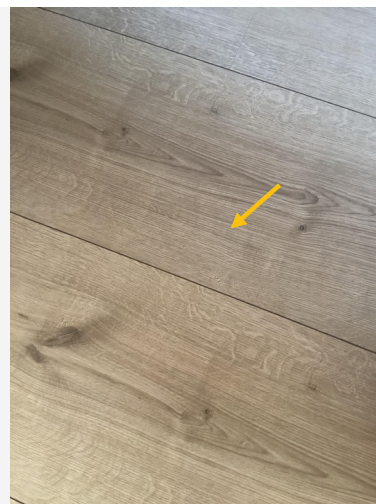
Situeringfoto

De aanwezige vloerbekleding is niet asbestverdacht. De onderliggende laag was echter niet inspecteerbaar zonder destructie tijdens de inspectie. Mogelijk is de onderliggende laag asbestverdacht.

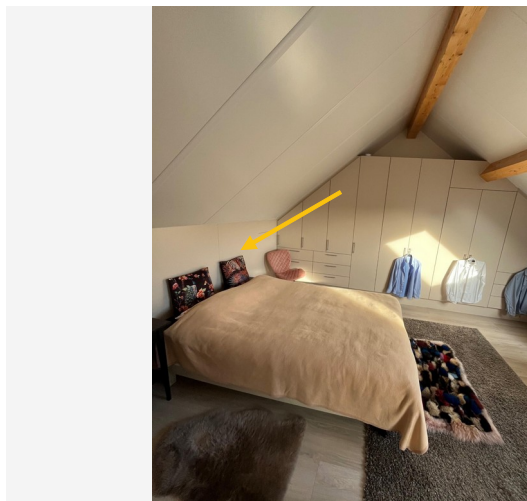
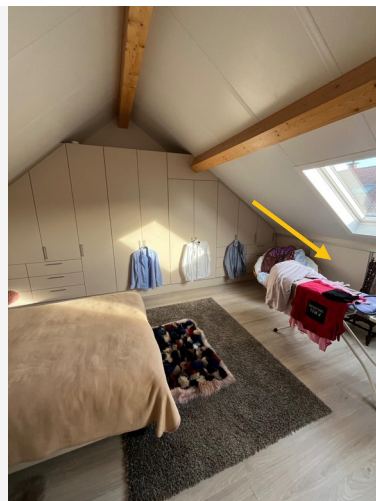
## Fiche 5: Valse wand(en)/voorzetwand(en) - Gipskarton-Pvc-hout

De valse wand(en)/voorzetwand(en) bestaat(bestaan) uit niet-asbestverdachte gipskartonplaten/hout-/pvc platen. Zonder destructie is het niet mogelijk om na te gaan of er asbestverdachte materialen aanwezig zijn achter de valse wand(en)/voorzetwand(en).

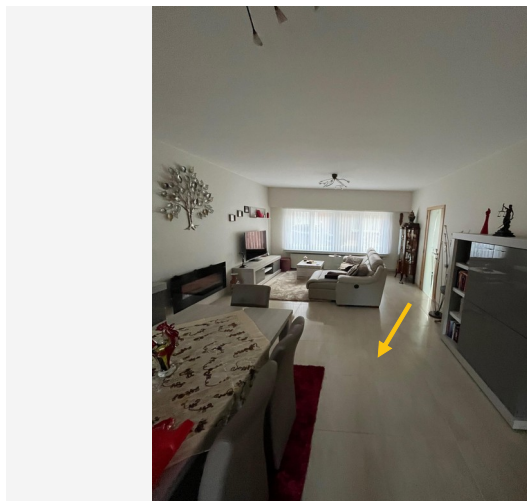
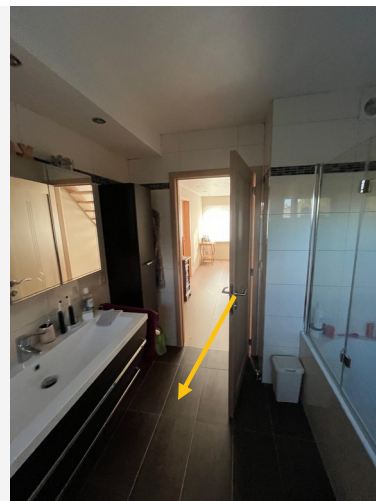
## Fiche 6: Tegellijm onder vloertegels en achter plinttegels

Op moment van de inspectie kon niet worden nagegaan of de tegellijm onder de vloertegels of achter de plinttegels asbestverdacht is. Bij renovatie of verwijdering van de tegels dient het materiaal te worden geanalyseerd voor de werken van start gaan.

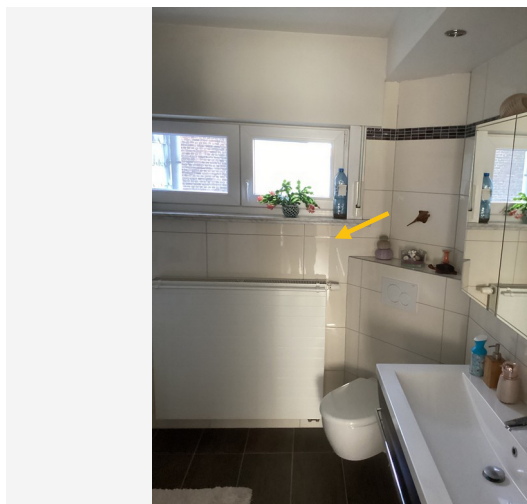
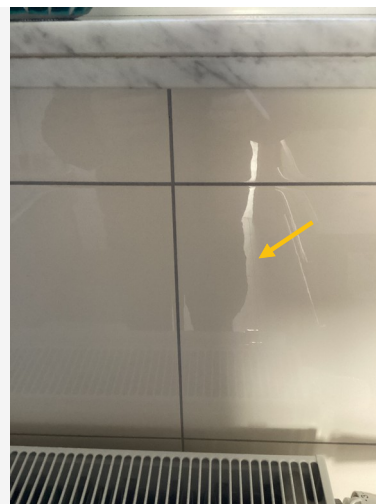
Situeringfoto

Op moment van de inspectie kon niet worden nagegaan of de tegellijm achter de muurtegels/plinten asbestverdacht is. Bij renovatie of verwijdering van de tegels dient het materiaal te worden geanalyseerd voor de werken van start gaan.

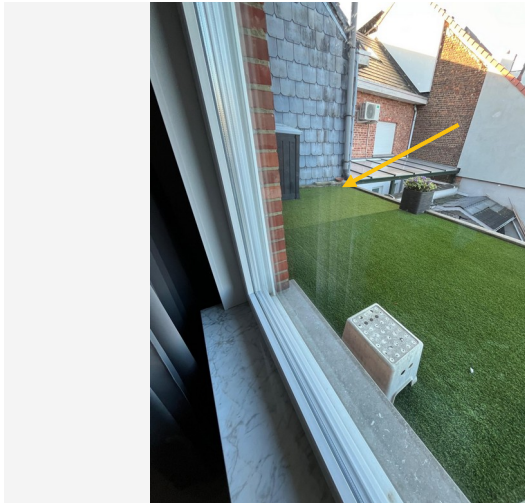
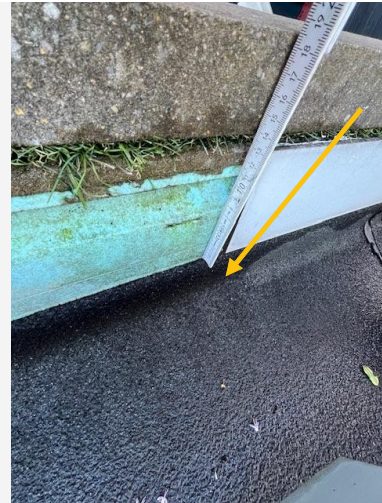
Situeringfoto

De bitumen werden vastgesteld als niet-asbestverdachte dakbedekking.

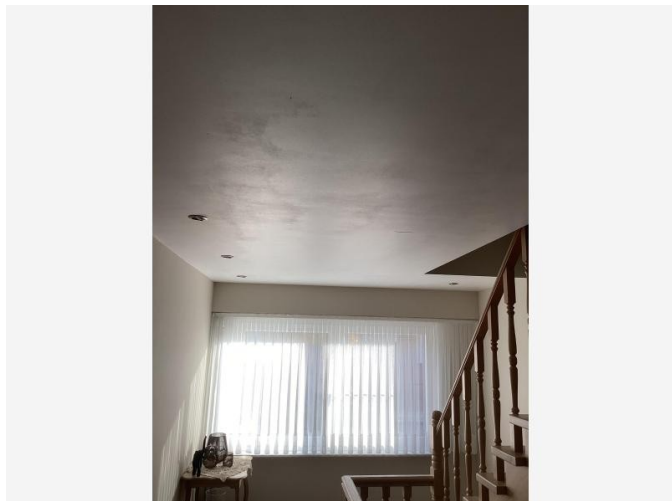
## Fiche 9: Afsmeerlagen aan voegen tussen gipskartonplaten niet waarneembaar

De afsmeerlaag tussen de gipskartonplaten is niet waarneembaar.

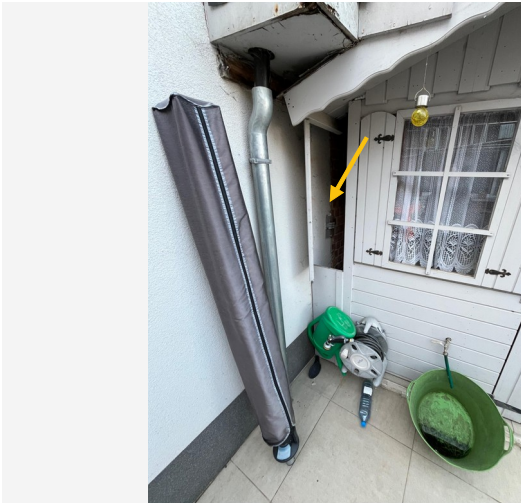
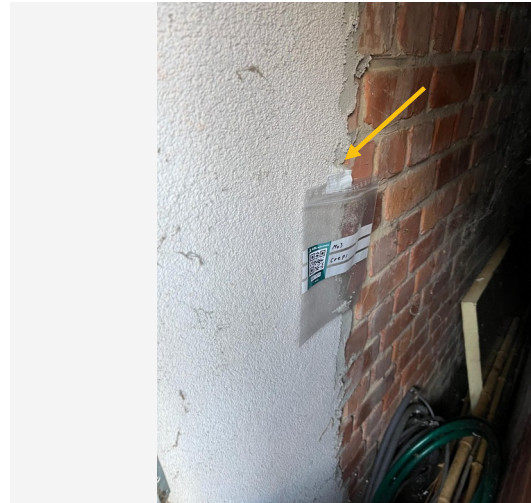
## Fiche 10: Crepi (buiten)

### Conclusie

Geen asbest

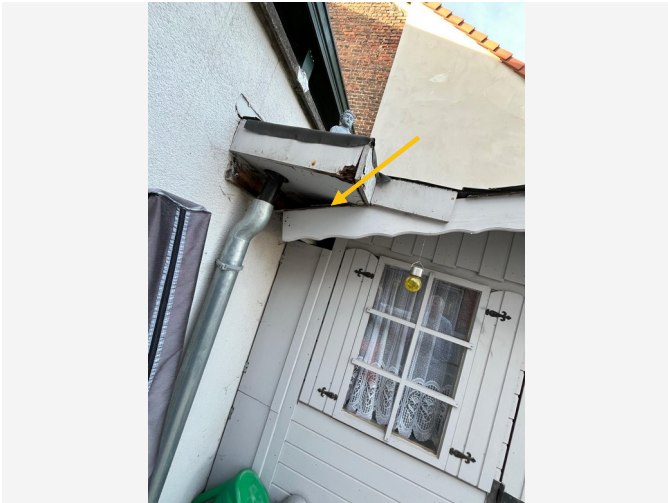
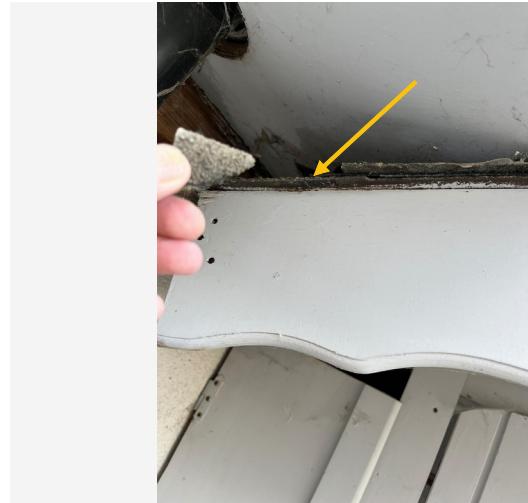
Overzichtsfoto

### Conclusie

Geen asbest

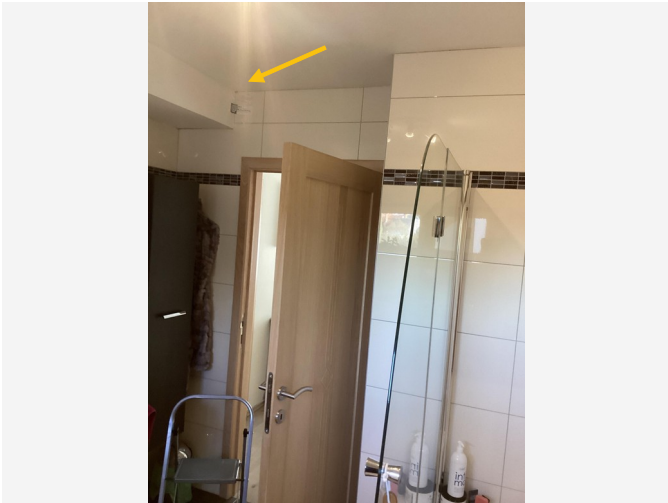
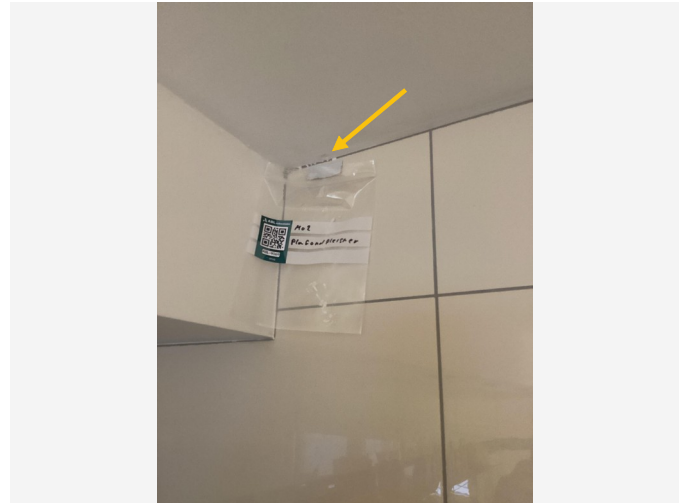
## Fiche 12: Pleisterwerk plafonds

### Conclusie

Geen asbest

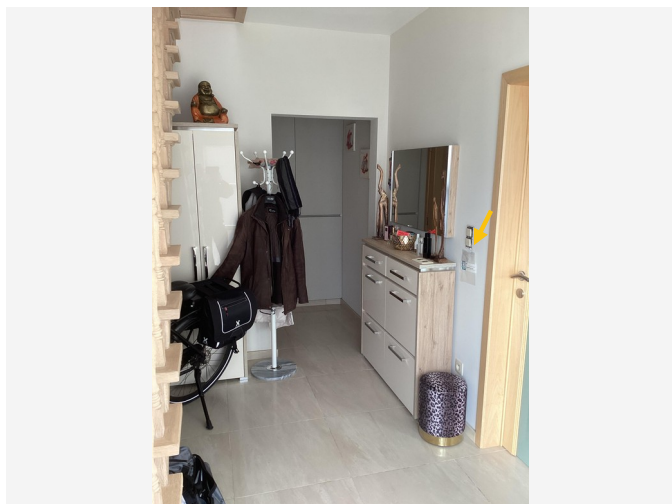
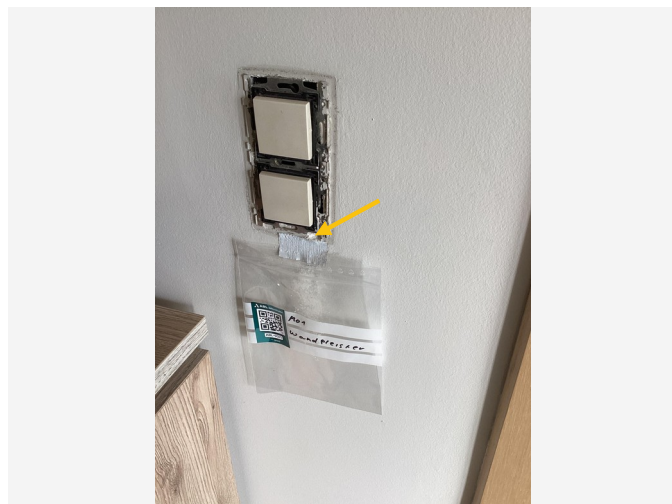
## Fiche 13: Pleisterwerk wanden

### Conclusie

Geen asbest

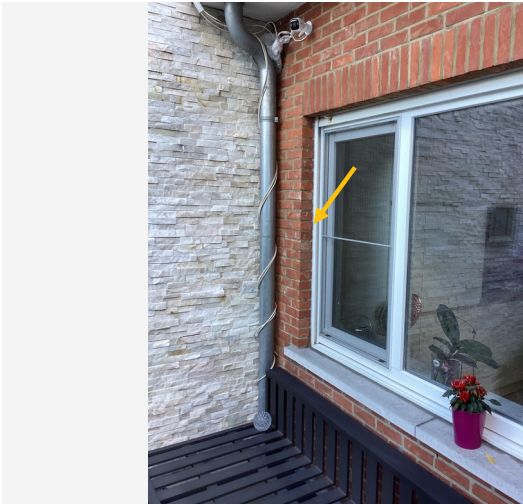
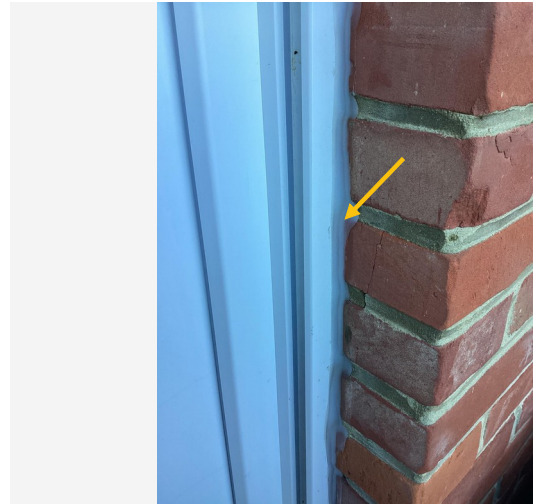
## Fiche 14: Afkitting ramen

| Beschrijving | Notitie | Terug te vinden op plannen |
|---|---|---|
| Fiche 14: Afkitting ramen | De afkitting van de ramen bestaat uit siliconen. Dit is niet asbestverdacht. | Plan 1.3: Gelijkvloers<br>Plan 1.7: Eerste verdiep |

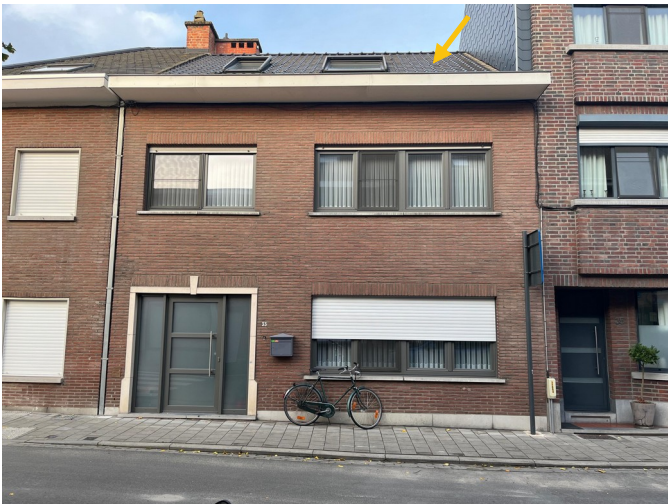
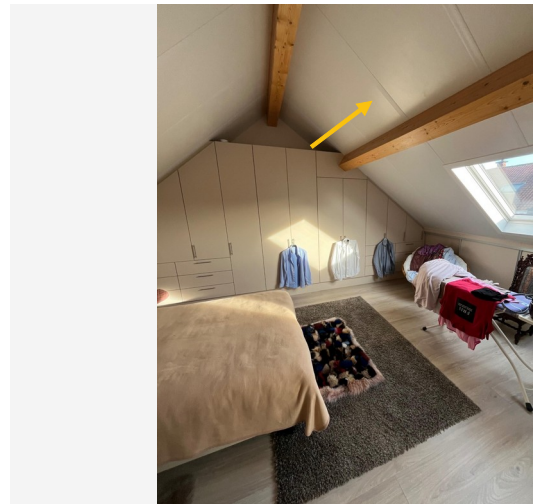
## Fiche 15: Onderdak - niet verdacht

| Beschrijving | Notitie | Terug te vinden op plannen |
|---|---|---|
| Fiche 15: Onderdak - niet verdacht | De materialen onder de dakbedekking (onderdak,...) zijn niet asbest verdacht. | Plan 1.10: Woning plan |

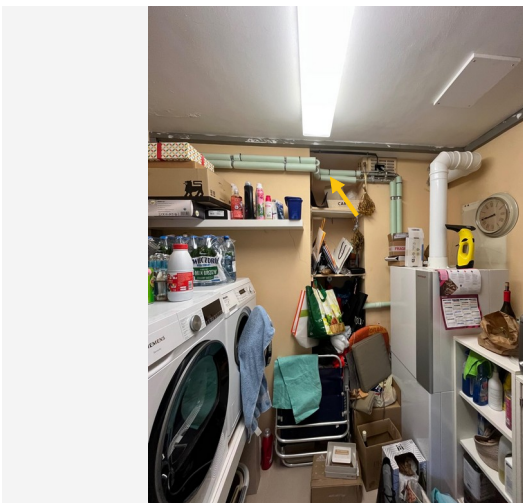
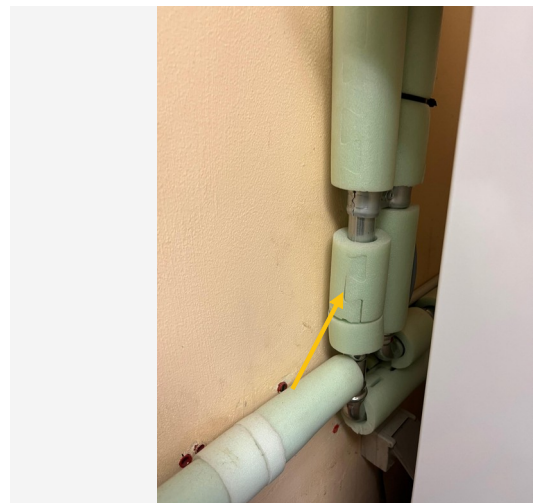
## Fiche 16: Leidingisolatie - niet verdacht

| Beschrijving | Notitie | Terug te vinden op plannen |
|---|---|---|
| Fiche 16: Leidingisolatie - niet verdacht | De aanwezige leidingisolatie is niet asbest verdacht. | - |

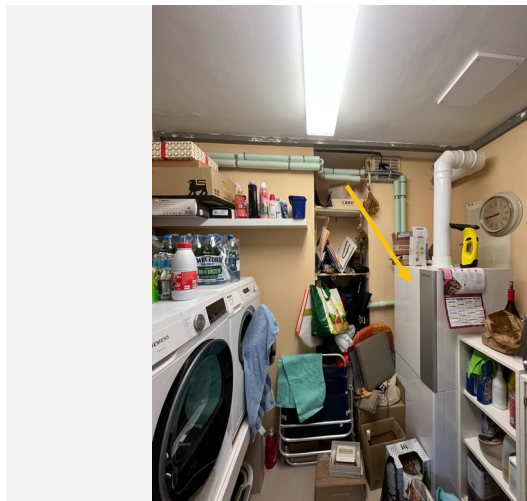
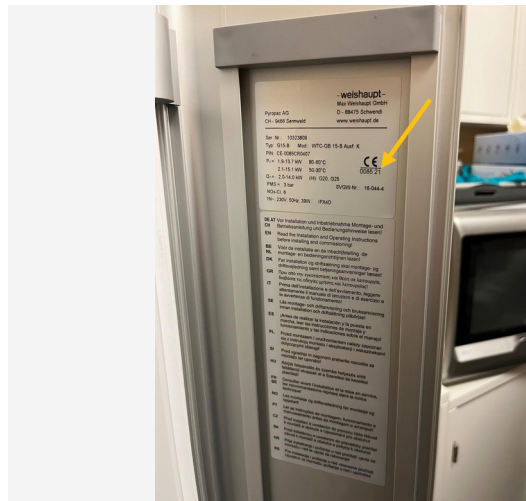
## Fiche 17: Niet-asbestverdachte stookketel

| Beschrijving | Notitie | Terug te vinden op plannen |
|---|---|---|
| Fiche 17: Niet-asbestverdachte stookketel | De volgende materialen aan onderdelen van een centrale verwarming werden vastgesteld als niet-asbestverdacht, nl stookketel | - |

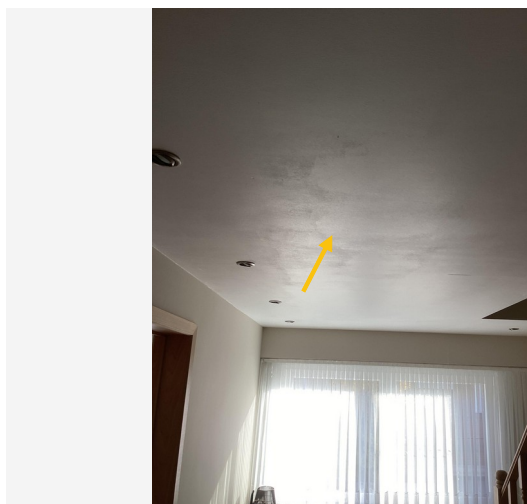
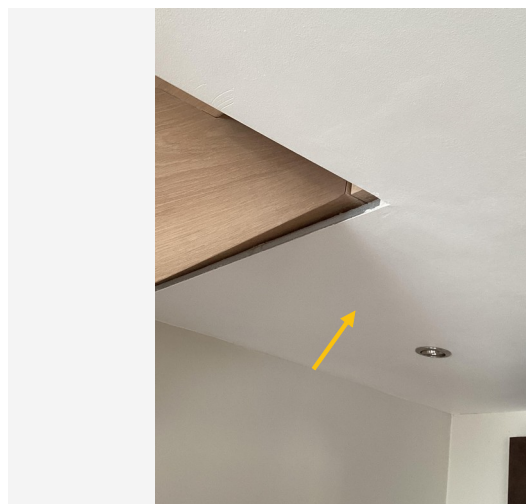
## Fiche 18: Plafondafwerking in gipskarton/hout/pvc

| Beschrijving | Notitie | Terug te vinden op plannen |
|---|---|---|
| Fiche 18: Plafondafwerking in gipskarton/hout/pvc | Het plafond bestaat uit niet-asbestverdachte gipskartonplaten/hout-/pvc platen . Zonder destructie is het niet mogelijk om na te gaan of er asbestverdachte materialen aanwezig zijn achter de gipskartonplaten/hout-/pvc platen. | Plan 1.5: Eerste verdiep<br>Plan 1.7: Eerste verdiep<br>Plan 1.9: Zolder |

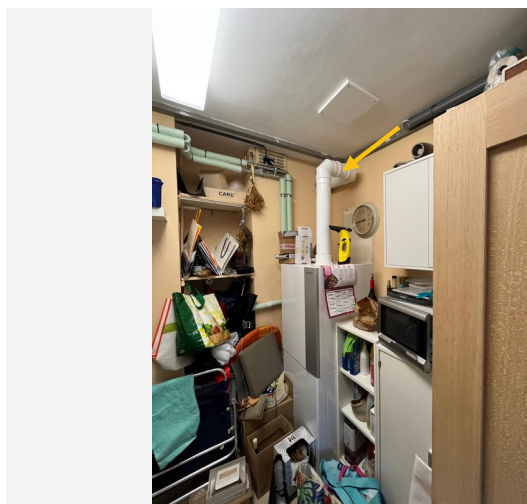
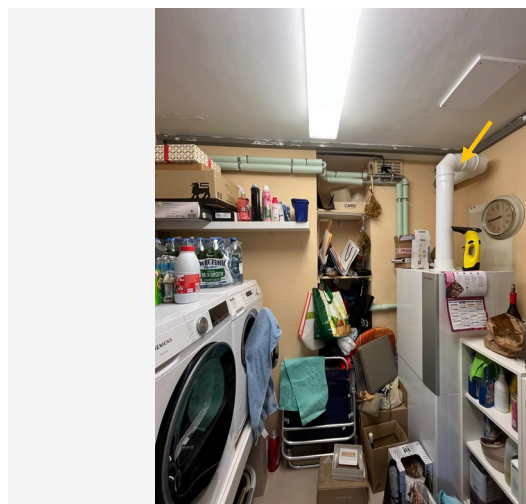
## Fiche 19: Rookgaskanalen - niet verdacht

| Beschrijving | Notitie | Terug te vinden op plannen |
|---|---|---|
| Fiche 19: Rookgaskanalen - niet verdacht | De materialen van rookgaskanalen zijn niet asbest verdacht. | - |
