# Asbestinventarisatetest

Leliestraat 53, 9120 Beveren

Attestnummer : 20230228-000558.000

Uitgegeven op : 28.02.2023

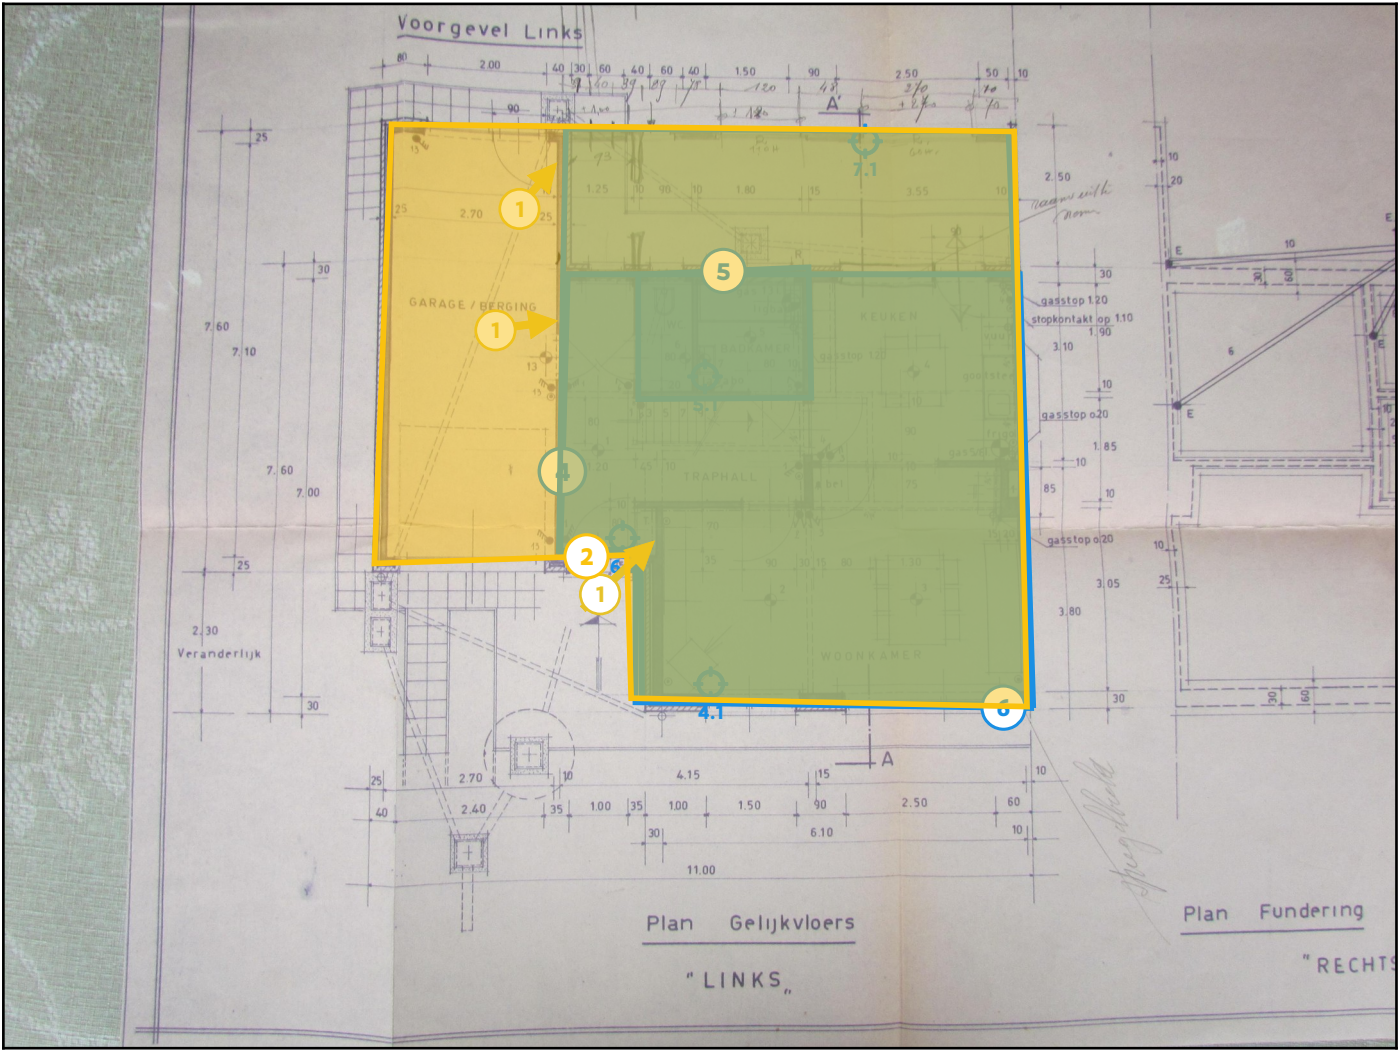
# Plan 1.2: IMG\_1355

| Beschrijving | Type | Actie |
|---|---|---|
| 1. Bakeliet schakelaars | Asbestmateriaal | Zorgvuldig beheren |
| 2. Roofing plat dak | Uitsluiting | - |

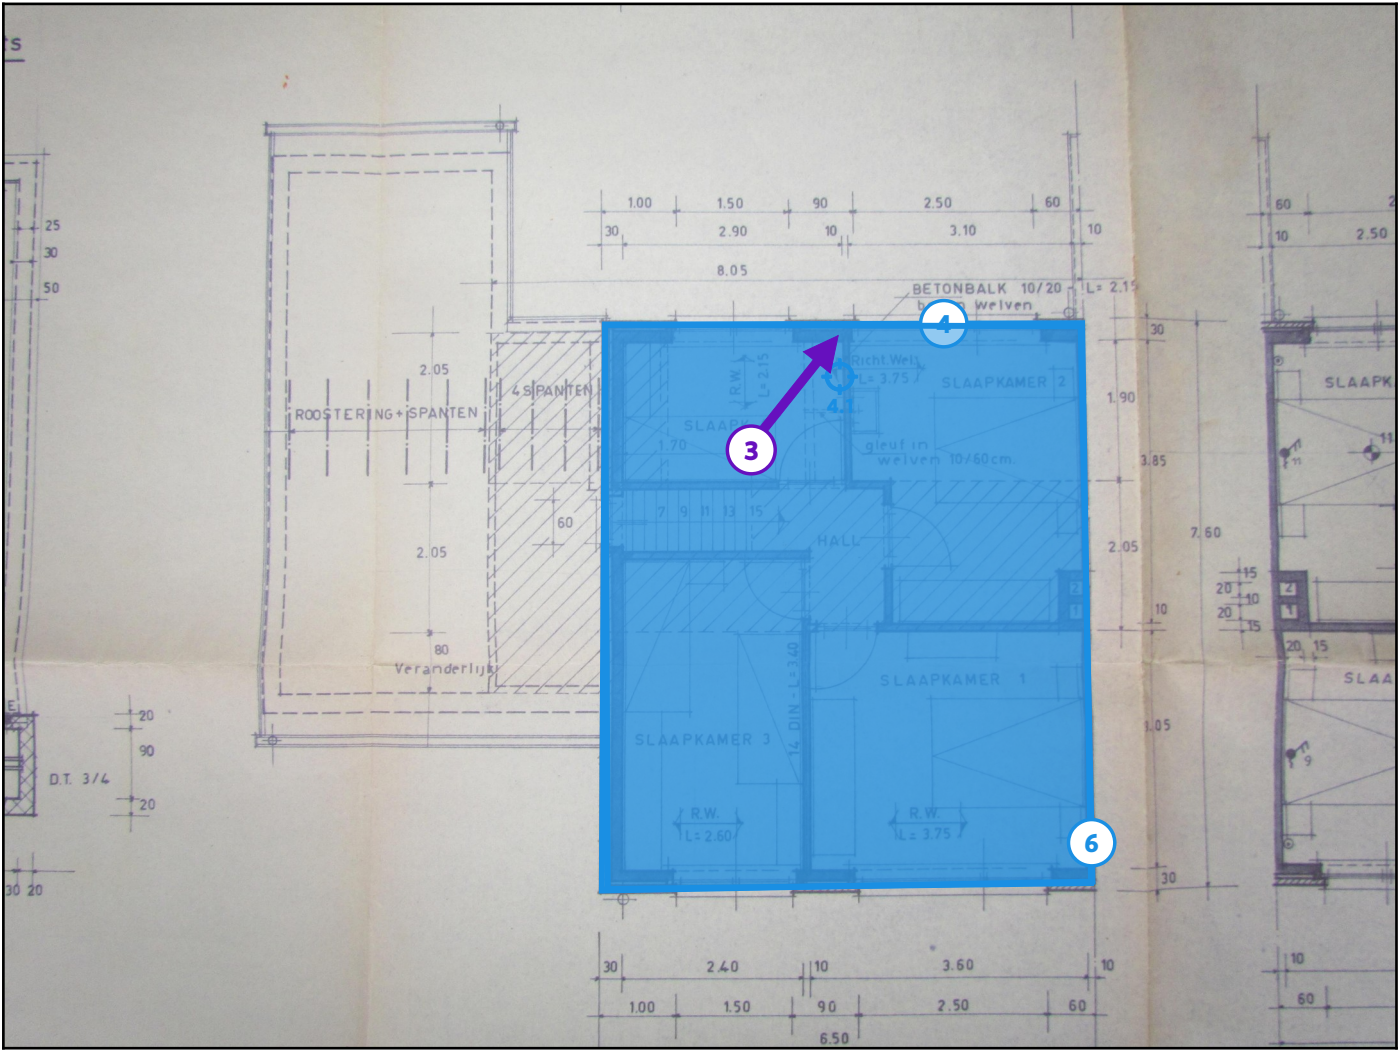
# Plan 1.3: IMG\_1356

| Beschrijving | Type | Actie |
|---|---|---|
| 3. Omkasting ventilatie badkamer | Advies | - |

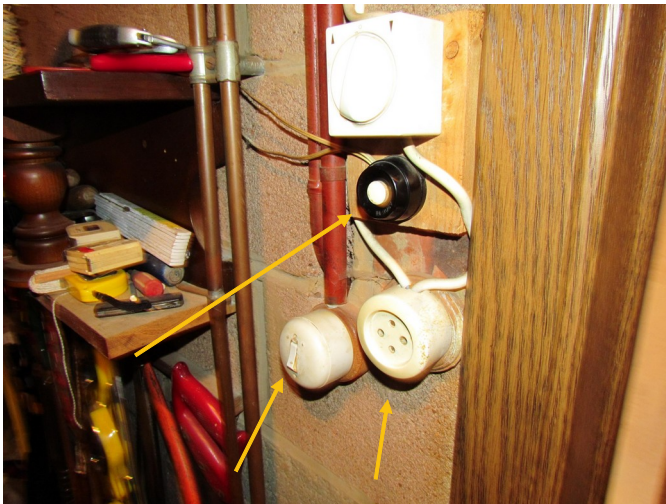
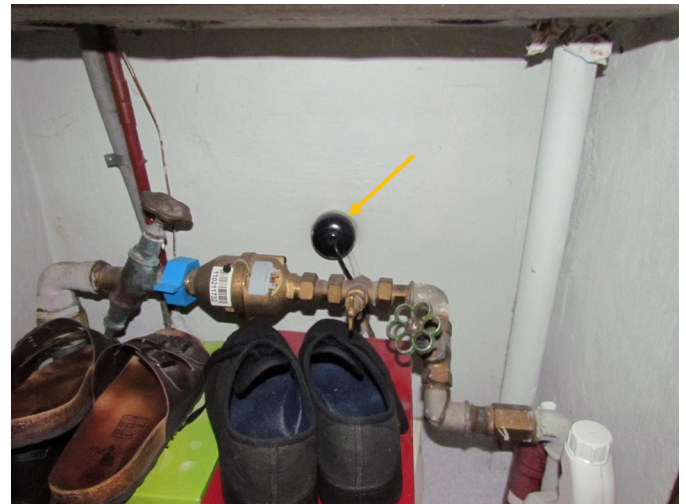
Overzichtsfoto

Detailfoto

Het asbestmateriaal valt onder de mijlpaal van 2034.

| Eindbeoordeling materiaalarisico | Laag materiaalarisico en/of verlaagde kans op vezelvrijgave |

| Gebondenheid | Categorie 1: hechtgebonden in oorsprong |
| Asbestsoort (vezeltype) | Crocidoliet aanwezig |
| Asbestconcentratie | Laag (< 50%) |
| Afschermingsgraad van het gehele materiaal | Geheel of deels (ook) vrij aan de binnenlucht |
| Toestand van het materiaal | Onbeschadigd, niet verweerd |

| Beschrijving | Bakeliet schakelaars |

- Zorg voor een veilig beheer en verwijder dit asbestmateriaal wanneer het bij werken eenvoudig bereikbaar wordt. Controleer de toestand jaarlijks op wijzigingen.

- Eenvoudige handelingen: mag via doe-het-zelf of door werknemer(s) met opleidingsattest eenvoudige handelingen  
Gezien de toepassing laat je dit best door een vakman met de nodige opleidingen verwijderen.

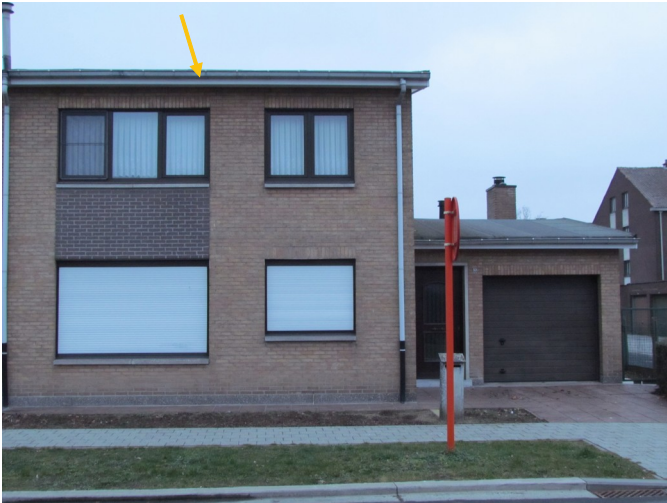
Situeringsfoto

### Uitgesloten van inspectie

**Bouwjaar:** 2015

*Constructies gebouwd vanaf 2001 moeten niet onderzocht worden*

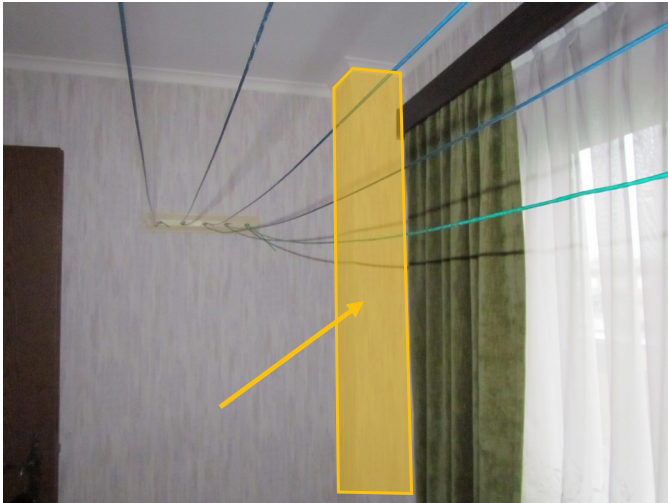
Vrije foto

De asbesttoepassing is zelf niet zichtbaar maar het vermoeden is dat er hier menuiserie-plaat is gebruikt. Verwijderen het behangpapier voorzichtig zodat men de toepassing kan inspecteren. Laat bij twijfel een asbestdeskundige de nodige vaststellingen doen.

| Identificatiemethode | Redelijk vermoeden |
| (Asbest)materiaal | Plaat, paneel, tablet - Type Menuiserie |

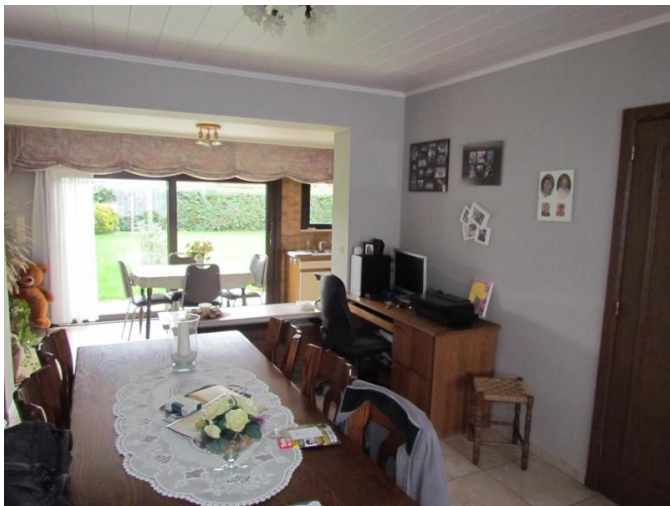
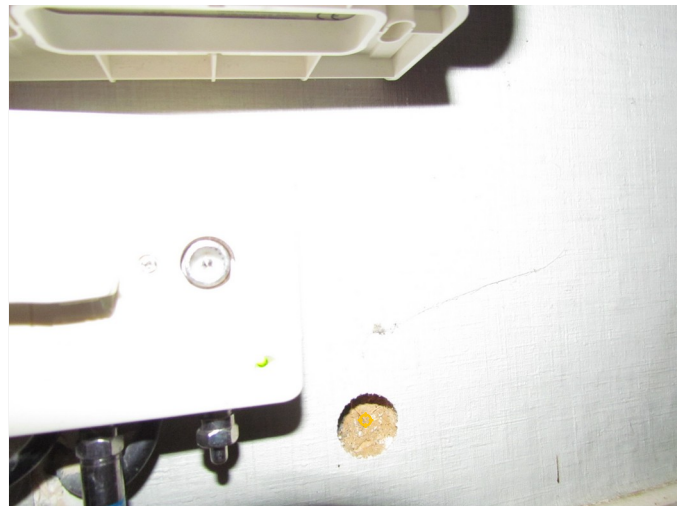
Geen asbest

| # | Type | Referentie | Resultaat |
|---|---|---|---|
| 4.1 | Mengmonster | 2023/ADI028-1 | Geen asbest |

| Beschrijving | Pleisterwerk muren leefruimte |

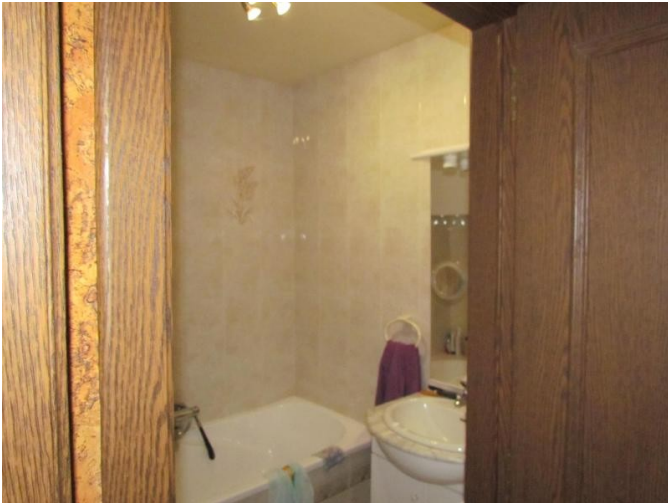
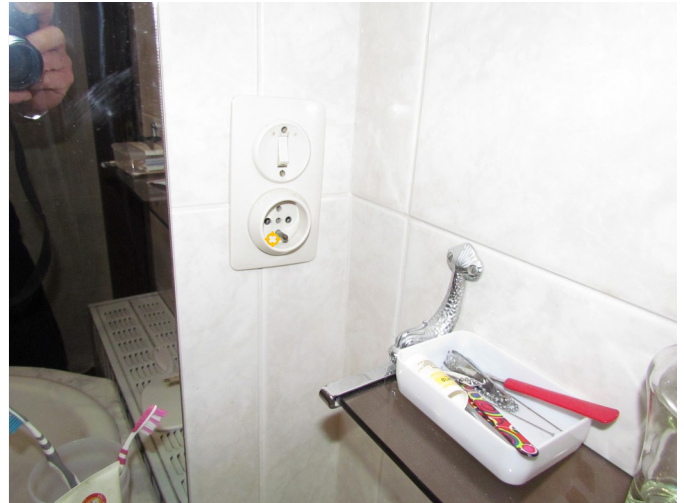
## Fiche 5: Tegellijm muren badkamer

Geen asbest

| # | Type | Referentie | Resultaat |
|---|---|---|---|
| 5.1 | Puntmonster | 2023/ADI028-3 | Geen asbest |

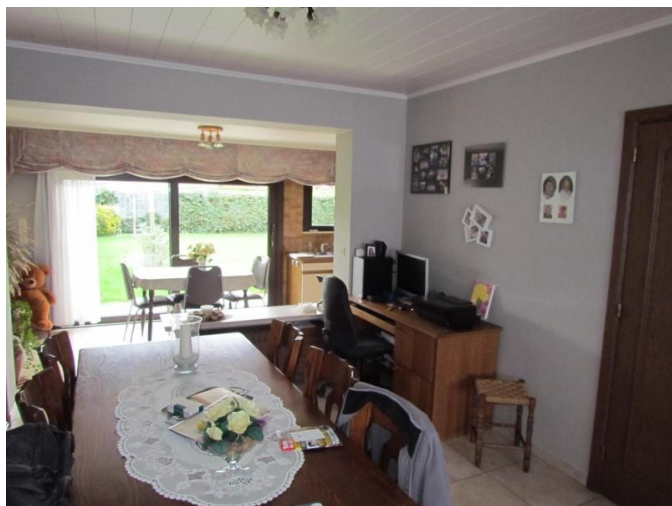
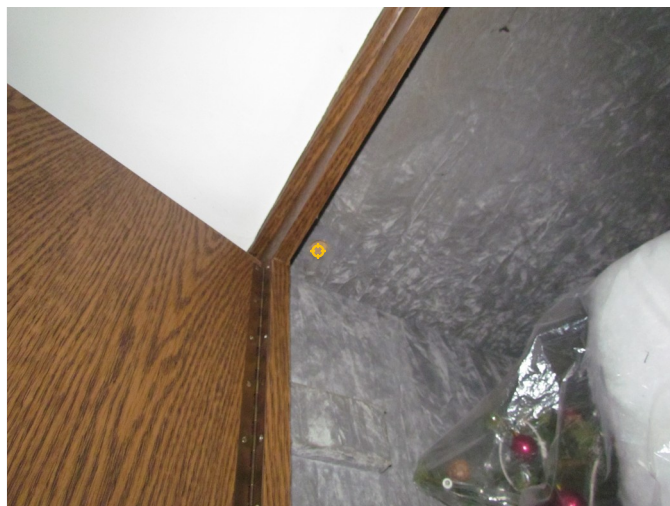
## Fiche 6: Pleisterwerk plafond leefruimte

Geen asbest

| # | Type | Referentie | Resultaat |
|---|---|---|---|
| 6.1 | Mengmonster | 2023/ADI028-2 | Geen asbest |

| <b>Opmerking</b> | De merendeel van de woning heeft een verlaagd plafond waardoor het pleisterwerk achter het plafond zit. Laat bij verwijdering van het verlaagd plafond stalen nemen om de afvalstroom van het aanwezig pleister correct wordt afgevoerd. |

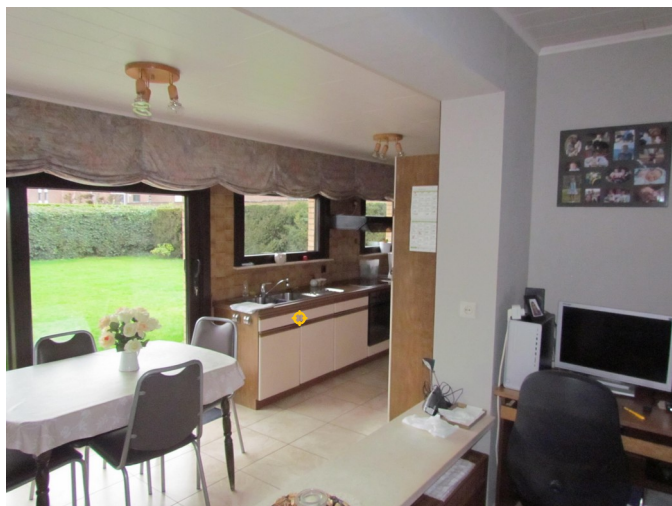
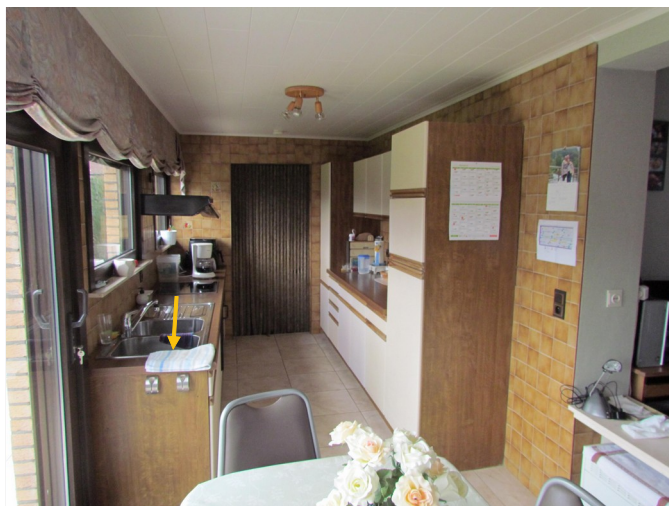
Geen asbest

| # | Type | Referentie | Resultaat |
|---|---|---|---|
| 7.1 | Puntmonster | 2023/ADI028-4 | Geen asbest |

| Beschrijving | Kunststofbekleding uitgietsbak keuken |
