# Asbestinventarisatetest

Kleistraat 124, 3730 Bilzen-Hoeselt

Attestnummer : 20250929-000382.000

Uitgegeven op : 29.09.2025

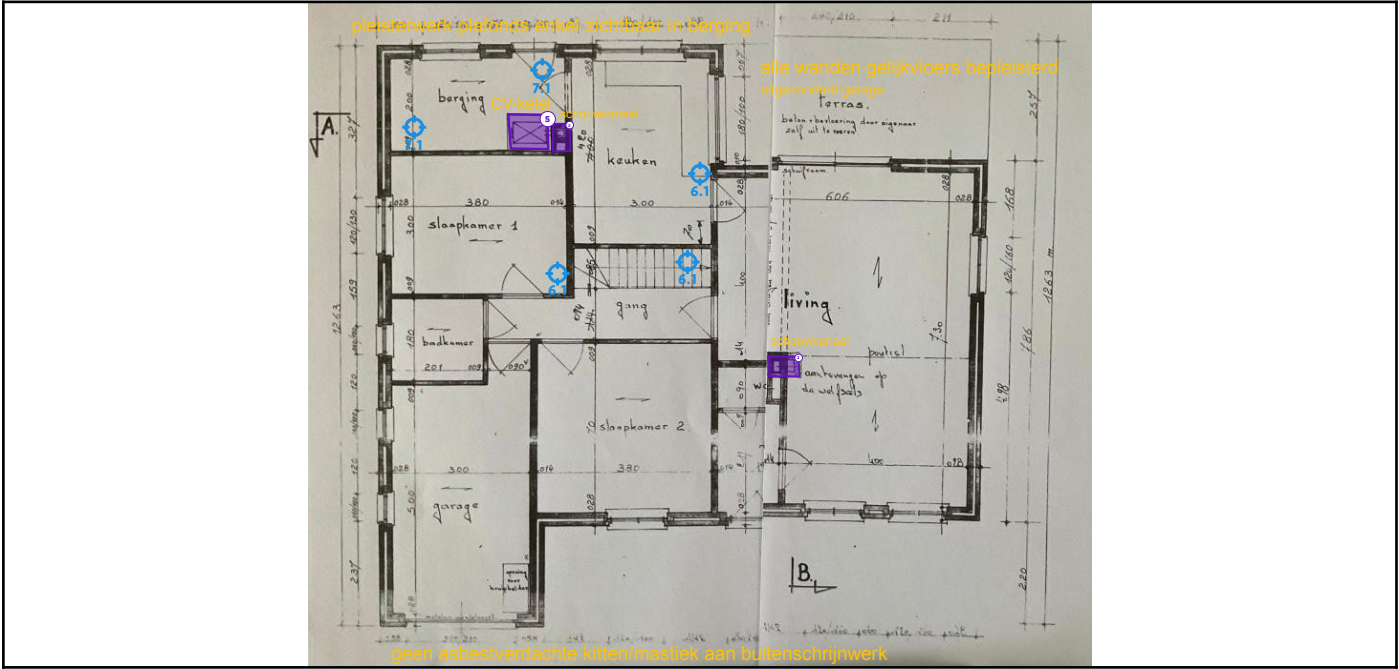
# Plan 1.3: grondplan

| Beschrijving | Type | Actie |
|---|---|---|
| 2. binnenzijde schouwkanalen | Beperking | - |
| 4. mastiek en kit aan PVC- buitenschrijnwerk | Advies | - |
| 5. oude verwarmingsinstallatie | Advies | - |
| 6. pleisterwerk wanden | Geen asbest | - |
| 7. pleisterwerk plafonds | Geen asbest | - |

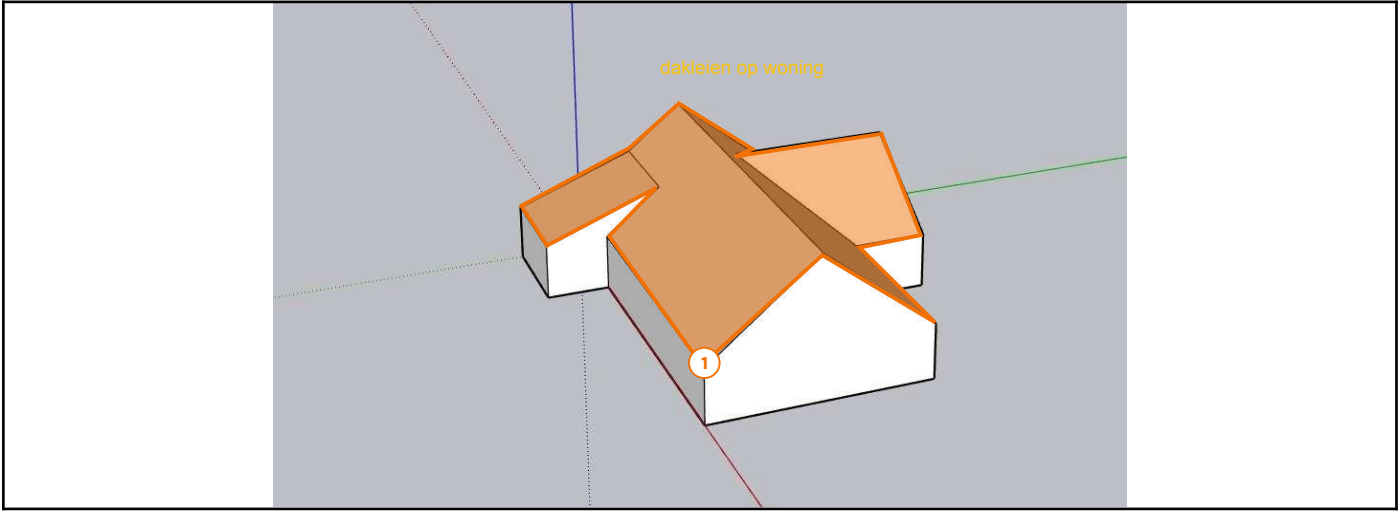
# Plan 1.4: bouw

| Beschrijving | Type | Actie |
|---|---|---|
| 1. dakleien | Asbestmateriaal | <a href="#">Verwijderen</a> |

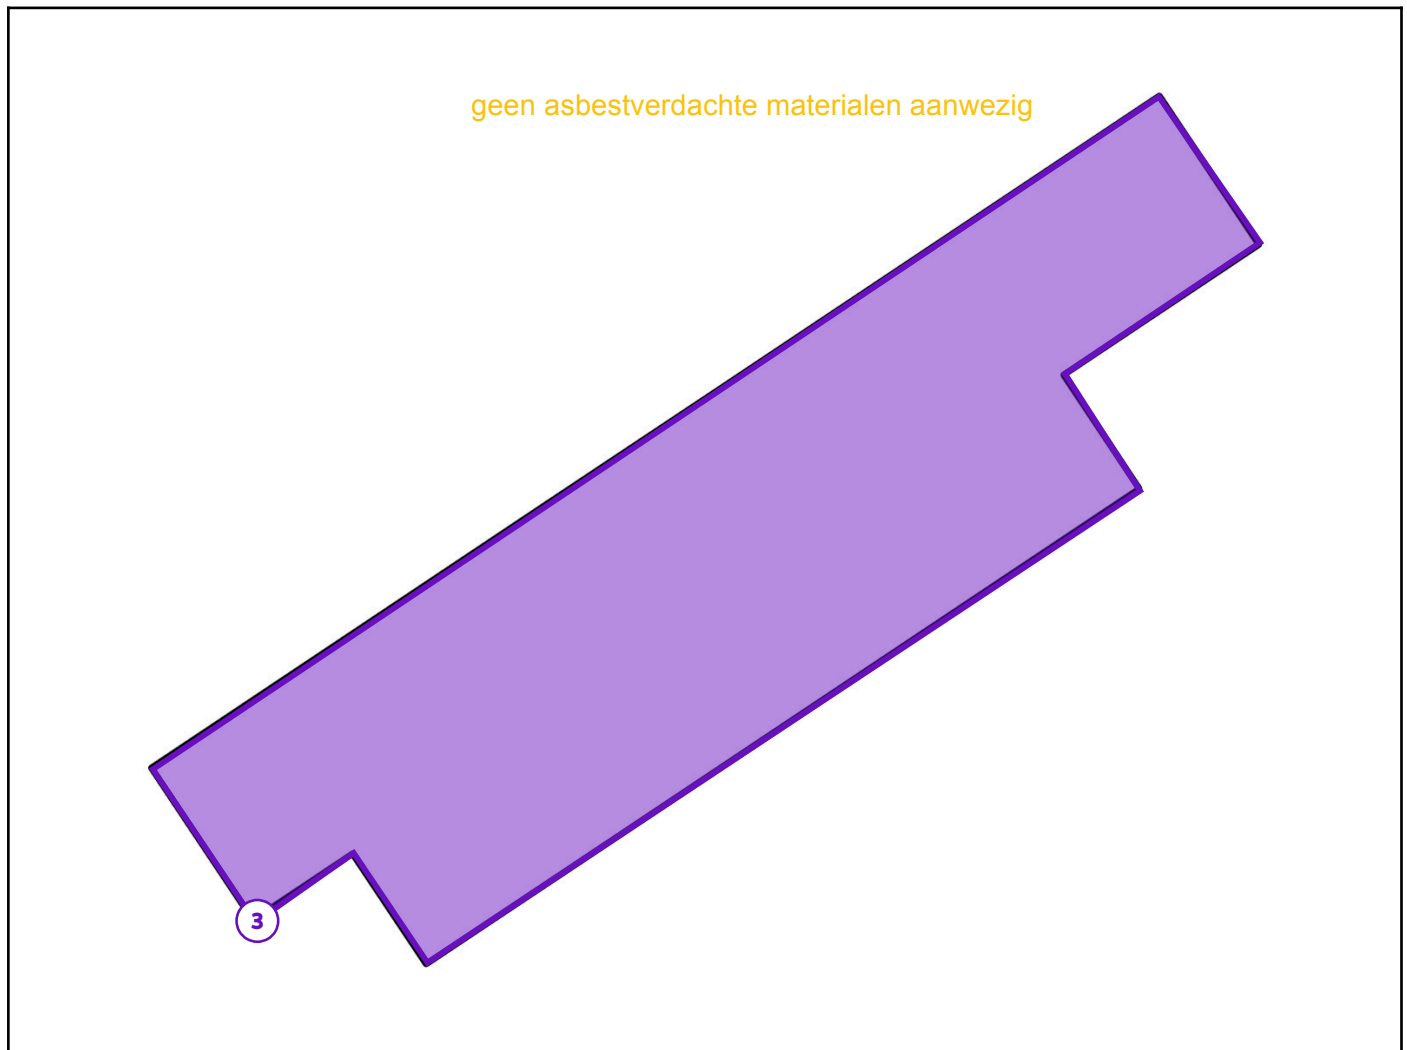
## Plan 2.3: paardenstallen plan

| Beschrijving | Type | Actie |
|---|---|---|
| 3. paardenstallen | Advies | - |

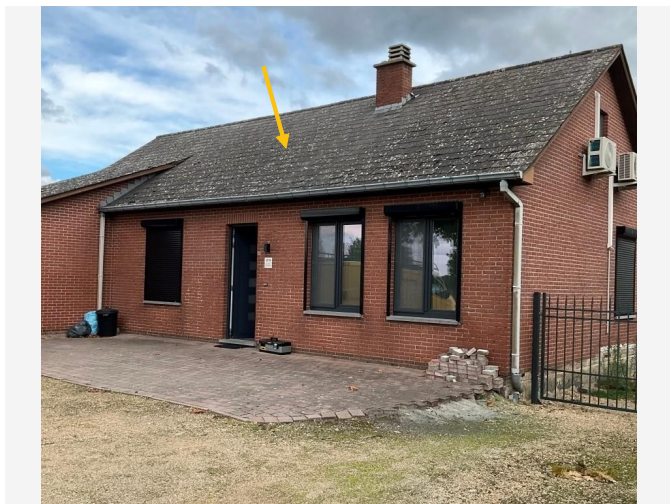
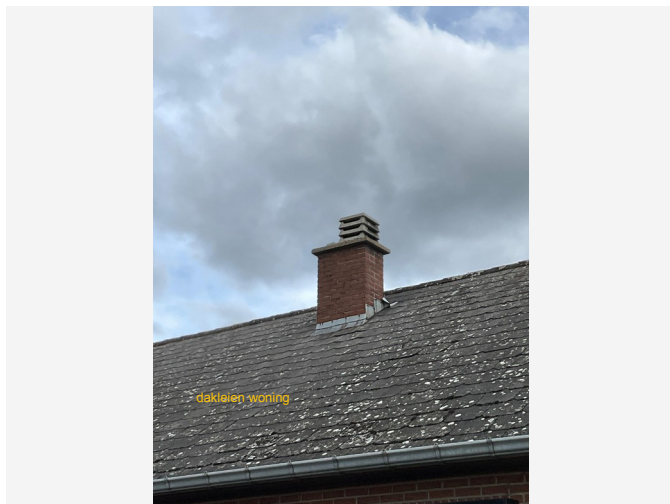
Overzichtsfoto

Detailfoto

Het asbestmateriaal valt onder de mijlpaal van 2034.

| Eindbeoordeling materiaalrisico | Verhoogd materiaalrisico en/of verhoogde kans op vezelvrijgave |

| Gebondenheid | Categorie 1: hechtgebonden in oorsprong |
| Asbestsoort (vezeltype) | Crocidoliet aanwezig |
| Asbestconcentratie | Laag (< 50%) |
| Afschermingsgraad van het gehele materiaal | Geheel of deels vrij aan de buitenlucht |
| Toestand van het materiaal | Matig beschadigd, matig verweerd |

| Beschrijving | dakleien |
| Asbestmateriaal | Dak- en gevelbekleding - Lei, shingle |

- Verwijder dit asbestmateriaal zo snel mogelijk. Volg de toestand goed op.
- Hemelwater dat afspoelt van asbestcement daken of gevels kan asbestdeeltjes bevatten. Gebruik het enkel voor gesloten circuits (bv. spoelen toiletten). Reinig na het vervangen van het dak of de gevel de dakgoten en regenwaterput of -ton om asbesthoudend sediment of slib te verwijderen
- Voer bijkomende staalname(s) uit.

- Eenvoudige handelingen: mag via doe-het-zelf of door werknemer(s) met opleidingsattest eenvoudige handelingen  
Als dit materiaal verwijderd kan worden zonder het te breken, te beschadigen... , dan mag met dit met eenvoudige handelingen. Vermijd stofvorming en stofverspreiding op elk moment van de werken. Bevochtig of fixeert het materiaal.

Het gebruik van sneldraaiende werktuigen (boormachine, slijpschijf, hogedrukreiniger...) is verboden.

Zorg voor gepaste persoonlijke beschermingsmiddelen: minimaal FFP3-mondmasker (EN 149), wegwerpovertuig met kap (minimaal Cat III, type 5/6), wegwerphandschoenen en overschoenen of afspoelbaar

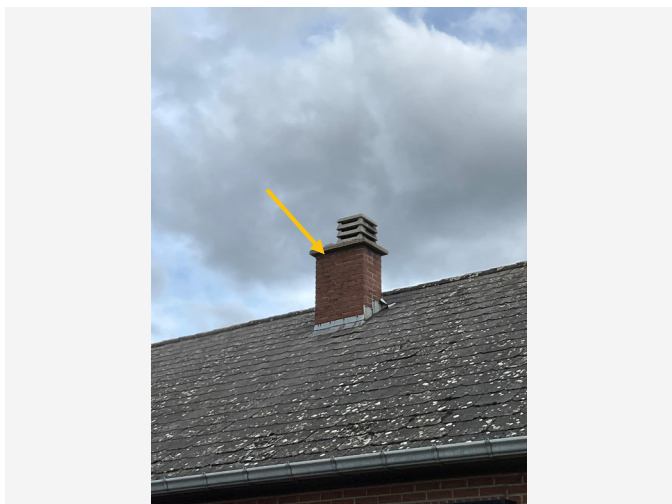
Situeringsfoto

**Reden:** Er is geen volledige risicobeoordeling mogelijk

**Uitleg van de asbestdeskundige:** binnenzijde schouwkanalen niet inspecteerbaar.

| (Asbest)materiaal | Rookgaskanaal |
| Karakterisatie | Asbest (verdacht) |

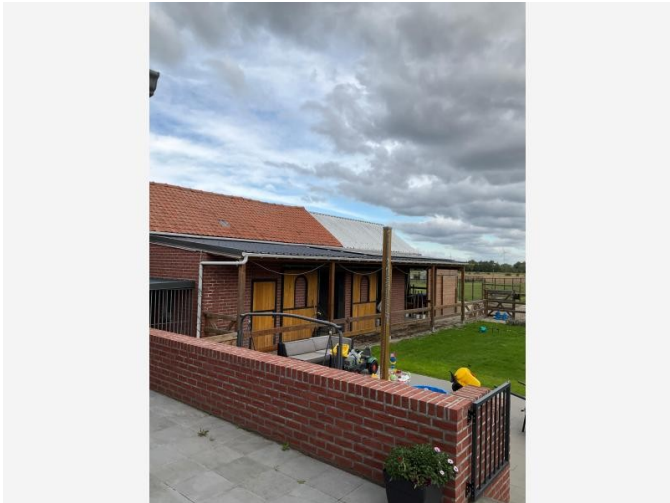
Vrije foto

geen asbestverdachte materialen aan,wezig

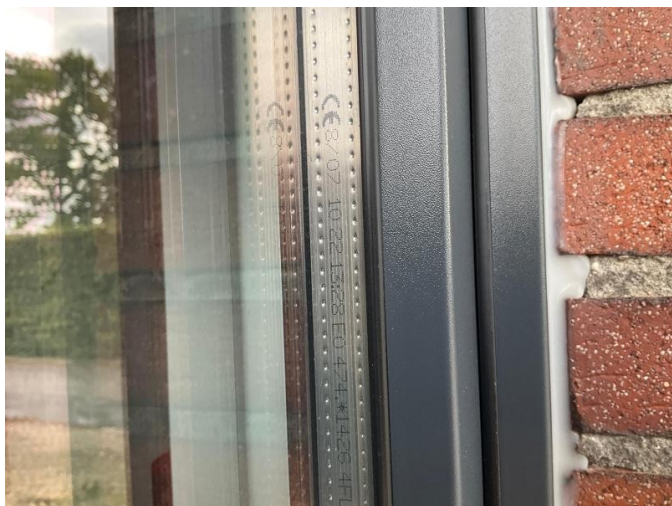
Vrije foto

PVC buitenschrijnwerk met hoogrendementsbeglazing, geen asbestverdachte kit/ mastiek aanwezig

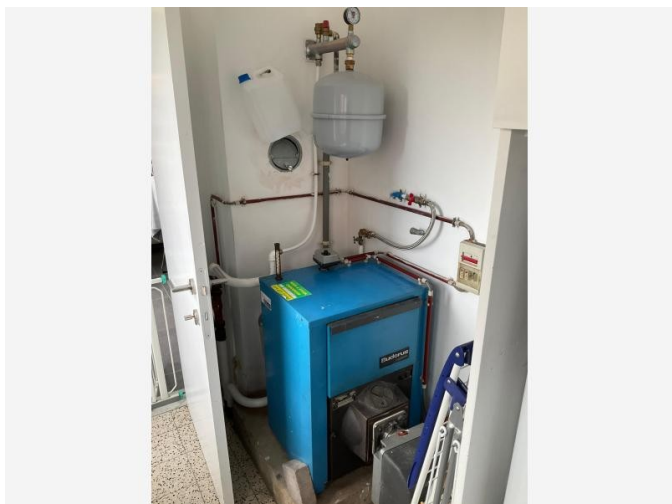
Vrije foto

oude CV-ketel bouwjaar 1981 bevat mogelijk nog asbesthoudende dichtingen en onderdelen.

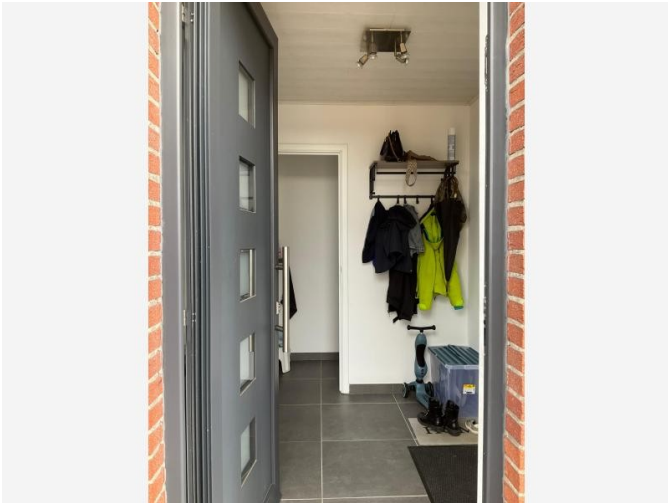
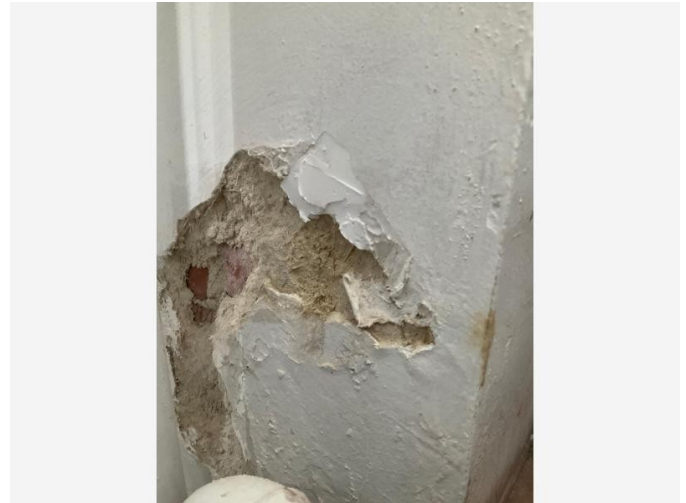
## Fiche 6: pleisterwerk wanden

Geen asbest

| # | Type | Referentie | Resultaat |
|---|---|---|---|
| 6.1 | Mengmonster | 1 | Geen asbest |

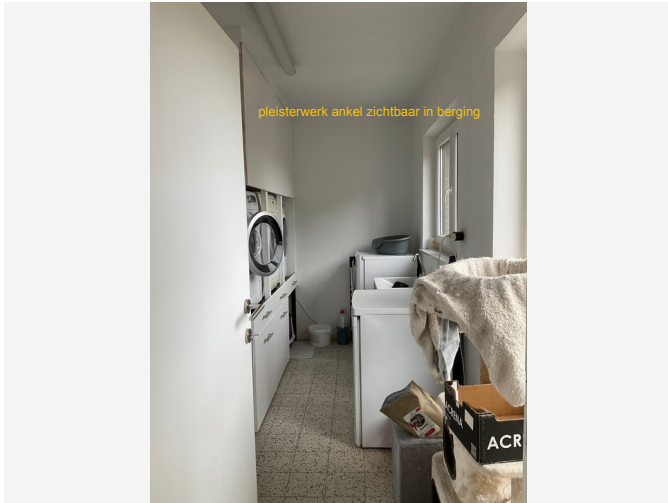
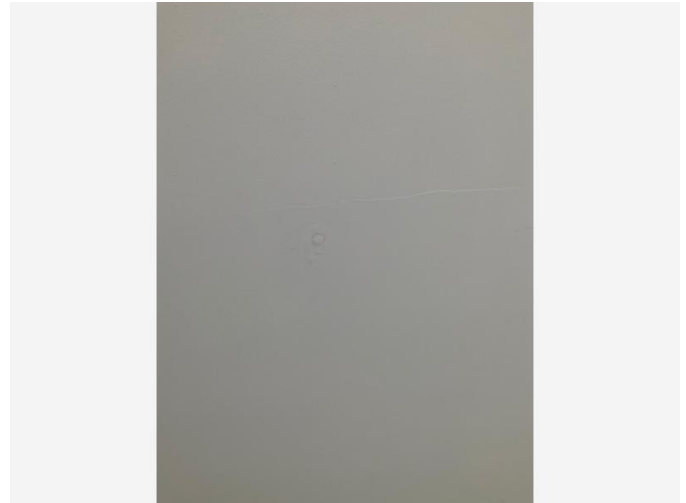
## Fiche 7: pleisterwerk plafonds

Geen asbest

| # | Type | Referentie | Resultaat |
|---|---|---|---|
| 7.1 | Mengmonster | 2 | Geen asbest |
