# Asbestinventarisatetest

Zand 69, 2930 Brasschaat

Attestnummer : 20251111-000008.000

Uitgegeven op : 11.11.2025

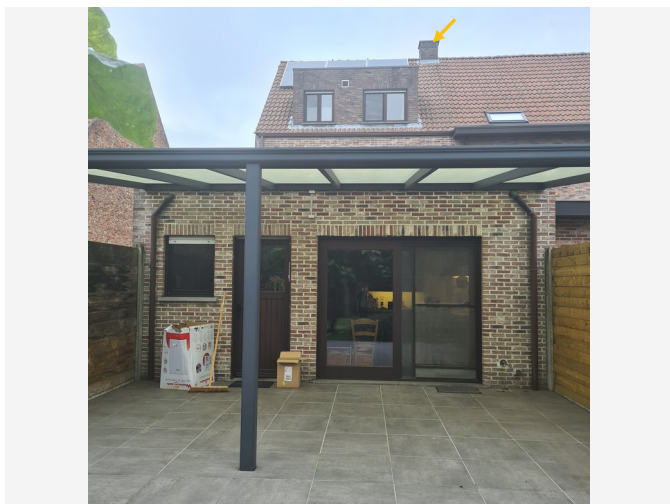
Situeringsfoto

### Tijdelijke beperking

**Reden:** Het te onderzoeken materiaal situeert zich hoger dan 3,50 m te rekenen vanaf een veilige ondergrond

**Uitleg van de asbestdeskundige:** De schouw is niet langst de binnenzijde te inspecteren.

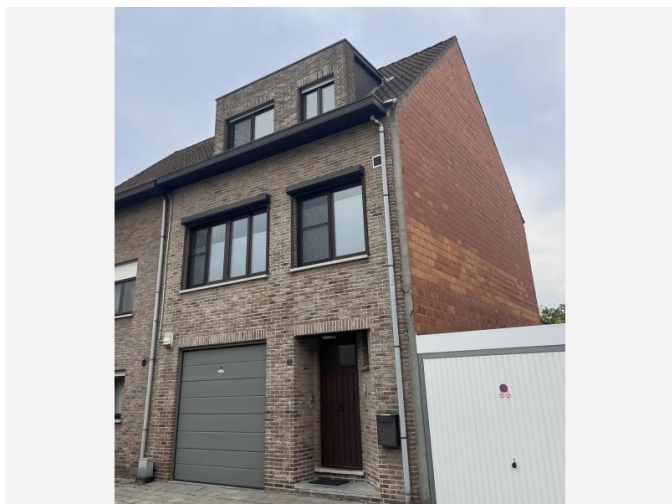
Situeringsfoto

#### Tijdelijke beperking

**Reden:** Het te onderzoeken materiaal situeert zich hoger dan 3,50 m te rekenen vanaf een veilige ondergrond

**Uitleg van de asbestdeskundige:** Het onderdak is niet waarneembaar vanwege de hoogte, die meer dan 3,5 meter bedraagt. Door de afwerkingsgraad aan de binnenzijde van de bovenste verdieping is het onderdak niet zichtbaar of inspecteerbaar. Alleen destructief onderzoek kan bepalen of het onderdak al dan niet asbesthoudend is (type menuiserite).

| (Asbest)materiaal | Plaat, paneel, tablet - Type Menuiserite |
| Karakterisatie | Asbest (verdacht) |

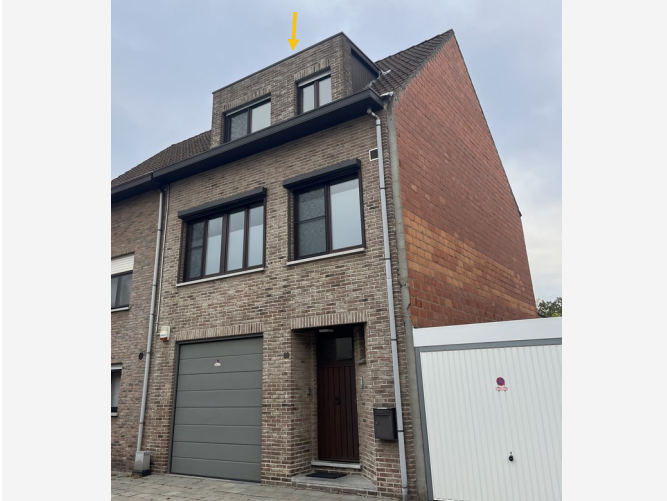
Situeringsfoto

#### Tijdelijke beperking

**Reden:** Het te onderzoeken materiaal situeert zich hoger dan 3,50 m te rekenen vanaf een veilige ondergrond

**Uitleg van de asbestdeskundige:** De dakbedekking is niet inspecteerbaar, hoger dan 3.50m

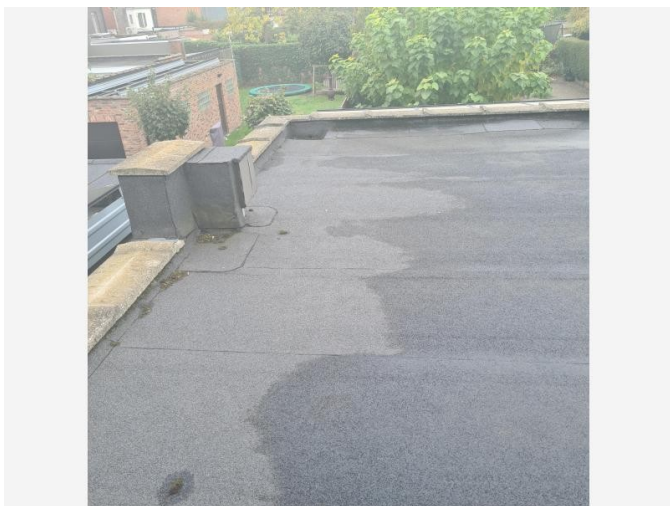
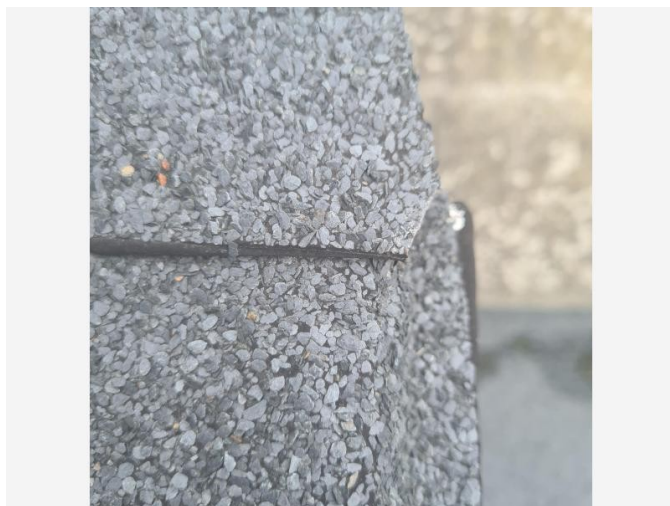
## Fiche 4: Roofing platdak

Geen asbest

| # | Type | Referentie | Resultaat |
|---|---|---|---|
| 4.1 | Puntmonster | 3. Roofing plat dak | Geen asbest |

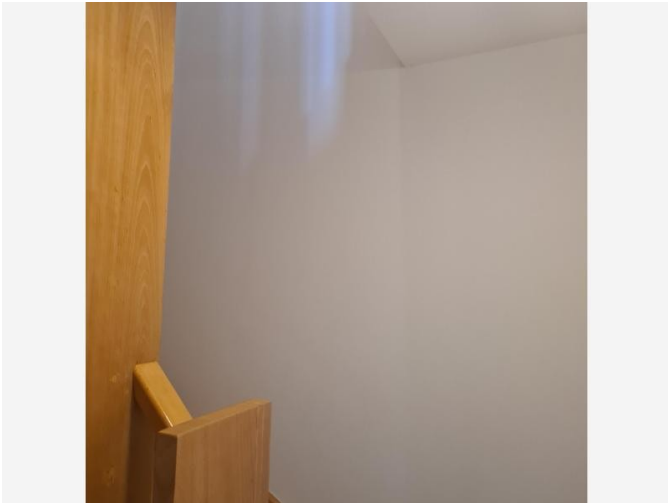
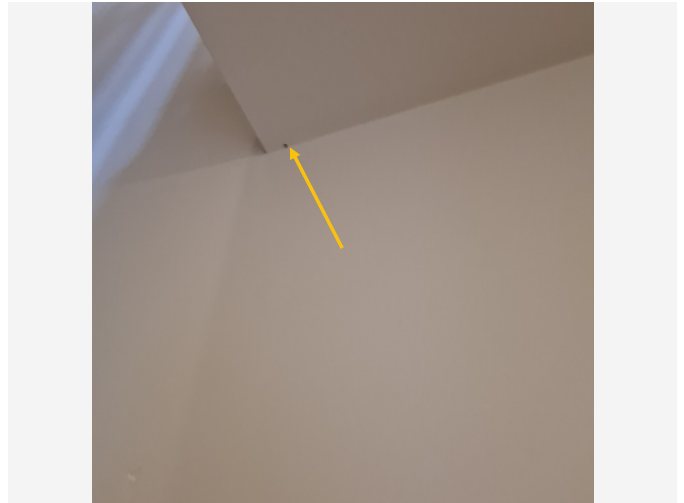
## Fiche 5: Pleisterwerk plafonds

Geen asbest

| # | Type | Referentie | Resultaat |
|---|---|---|---|
| 5.1 | Mengmonster | 2. Bezetting plafond | Geen asbest |

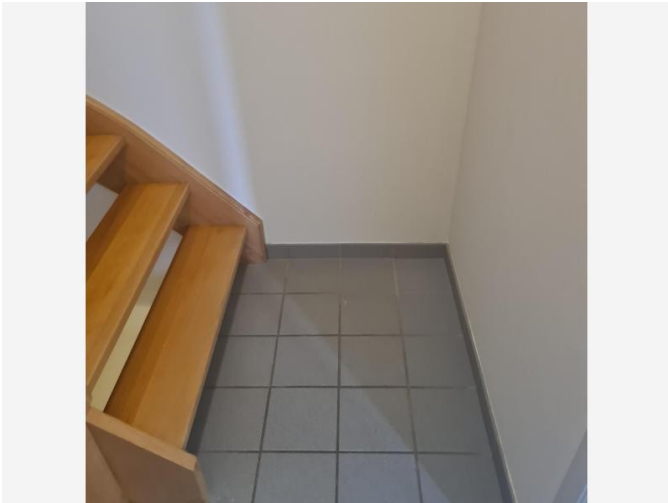
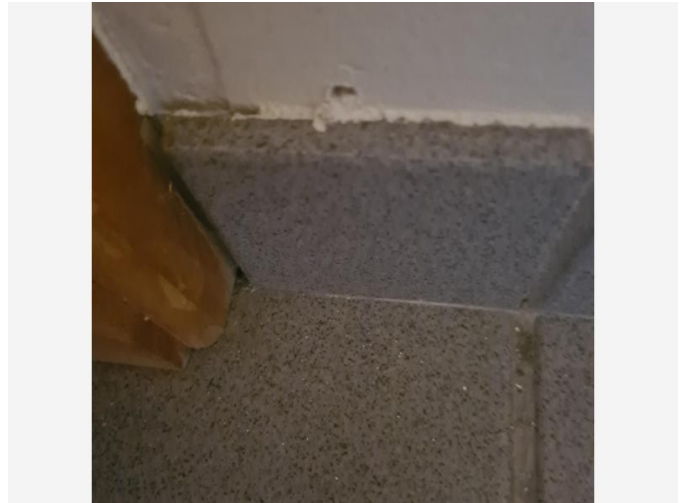
## Fiche 6: Pleisterwerk muren

Geen asbest

| # | Type | Referentie | Resultaat |
|---|---|---|---|
| 6.1 | Mengmonster | 1. Bezetting muren | Geen asbest |

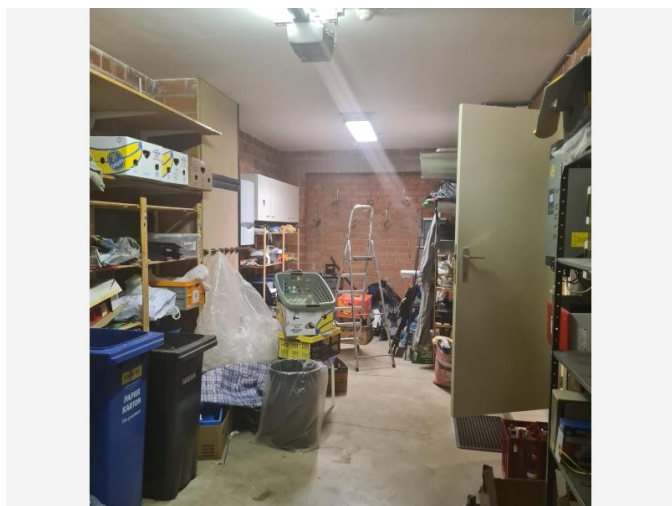
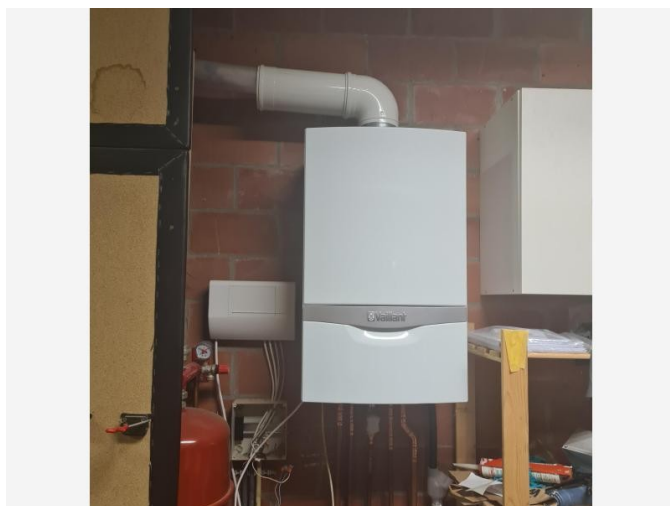
### Fiche 8: Verwarmingsketel

| Beschrijving | Notitie | Terug te vinden op plannen |
|---|---|---|
| Fiche 8: Verwarmingsketel | De verwarmingsketel is een condensatieketel na 2001. | - |

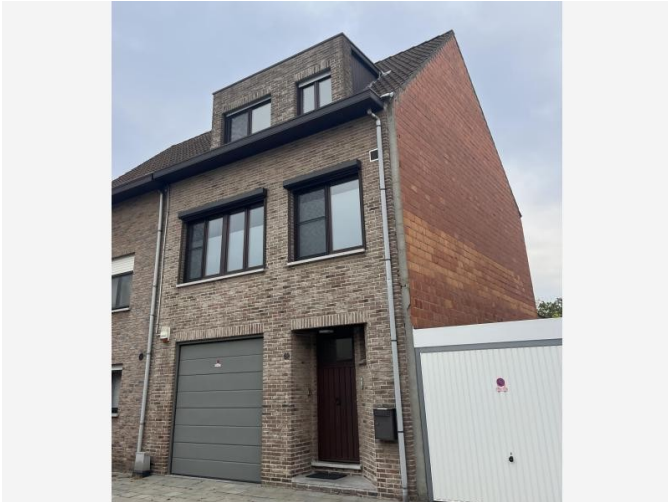
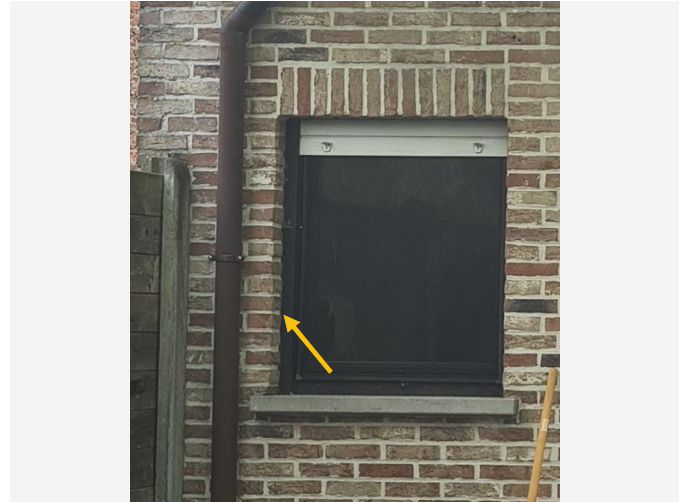
## Fiche 9: Kit buitenschrijnwerk

| Beschrijving | Notitie | Terug te vinden op plannen |
|---|---|---|
| Fiche 9: Kit buitenschrijnwerk | De kit is niet asbestverdacht. | - |
