# Asbestinventarisatetest

Stenebrugstraat 34, 1741 Ternat

Attestnummer : 20251208-000137.000

Uitgegeven op : 08.12.2025

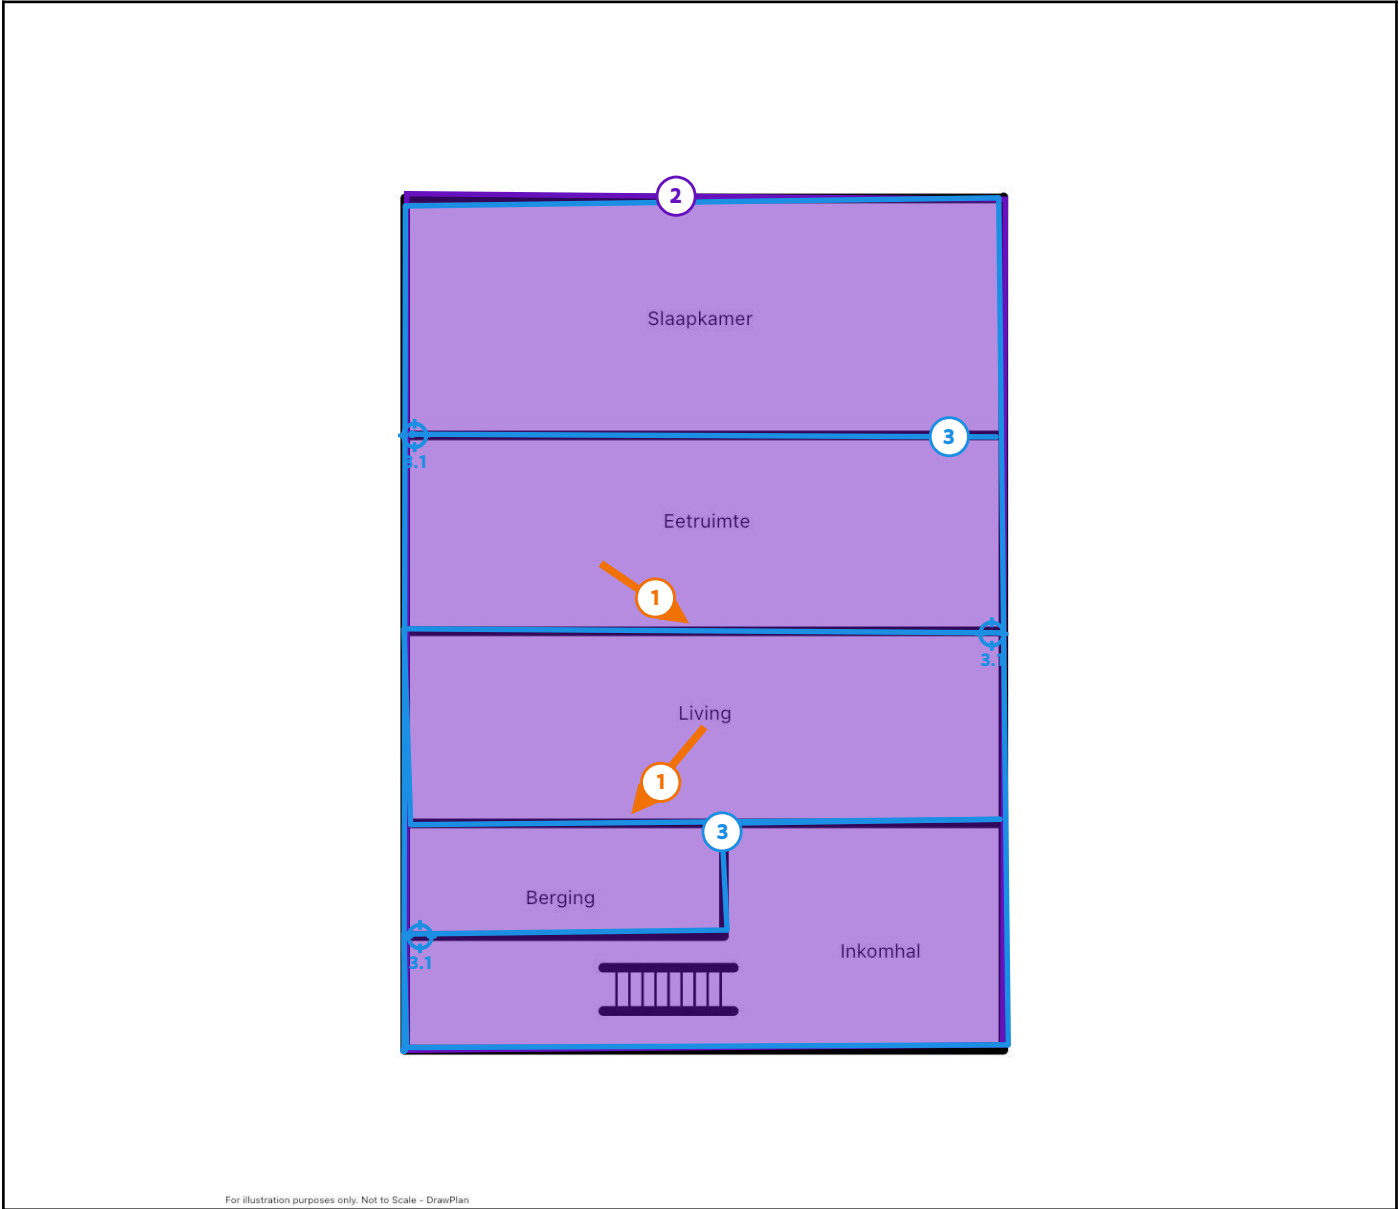
# Plan 1.1: Gelijkvloers

| Beschrijving | Type | Actie |
|---|---|---|
| 1. Bakeliet schakelaars/stopcontacten | Asbestmateriaal | Verwijderen |
| 2. Plafonds bestaande uit voorzetpanelen | Advies | - |
| 3. Pleisterwerk wanden | Geen asbest | - |

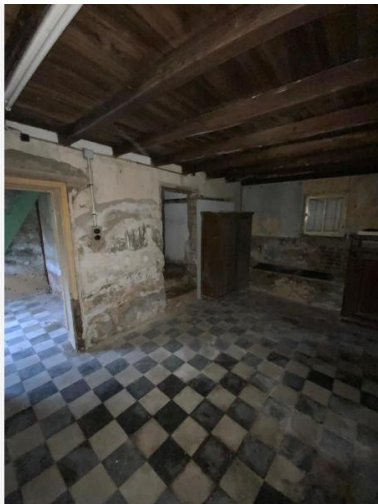
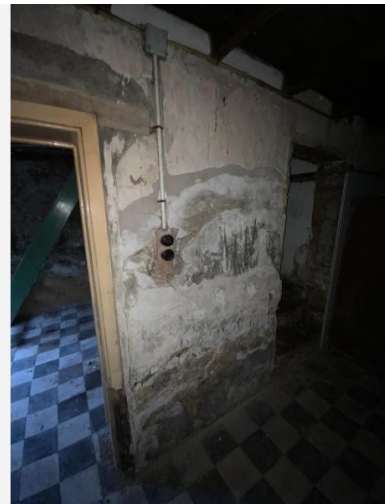
Overzichtsfoto

Detailfoto

| Eindbeoordeling materiaalarisico | Verhoogd materiaalarisico en/of verhoogde kans op vezelvrijgave |

| Gebondenheid | Categorie 1: hechtgebonden in oorsprong |
| Asbestsoort (vezeltype) | Crocidoliet aanwezig |
| Asbestconcentratie | Laag (< 50%) |
| Afschermingsgraad van het gehele materiaal | Geheel of deels (ook) vrij aan de binnenlucht |
| Toestand van het materiaal | Licht beschadigd, licht verweerd. Intact calciumsilicaatmateriaal of categorie III 'gebondenheid' |

| Beschrijving | Bakeliet schakelaars/stopcontacten |
| Asbestmateriaal | Plaat, paneel, tablet - Type Bakeliet |
| Hoeveelheid (oppervlakte - dikte - aantal) | • 0,10 m <sup>2</sup> - 1,00 cm - 2 stuks |

Het asbestmateriaal valt onder de mijlpaal van 2040.

Verwijderen

- Zorg voor een veilig beheer. Vermijd het beschadigen van het asbestmateriaal. Controleer de toestand jaarlijks op wijzigingen.
- Voer bijkomende staalname(s) uit.

- Eenvoudige handelingen: mag via doe-het-zelf of door werknemer(s) met opleidingsattest eenvoudige handelingen  
Deze toepassing kan door een aannemer die over een opleidingsattest eenvoudige handelingen beschikt of door een particulier (doe-het-zelf), verwijderd worden indien er geen verhoogd risico op vrijgave van asbestvezels (max. concentratie 0,01 vezels/cm<sup>3</sup> - CODEX Art. VI.3-54) ontstaat en de toepassing voorafgaand wordt gefixeerd/bevochtigd; de individuele elementen zonder machinale werktuigen (boormachine, slijpschijf, hogedrukreiniger,...) en zonder breken of gooien een voor een losgemaakt worden; en ten slotte dubbel en luchtdicht verpakt weggevoerd worden naar een erkend afvalpunt (recyclagepark).

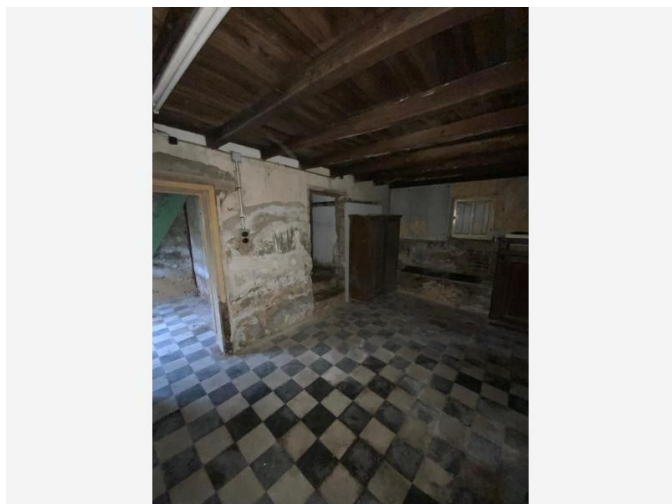
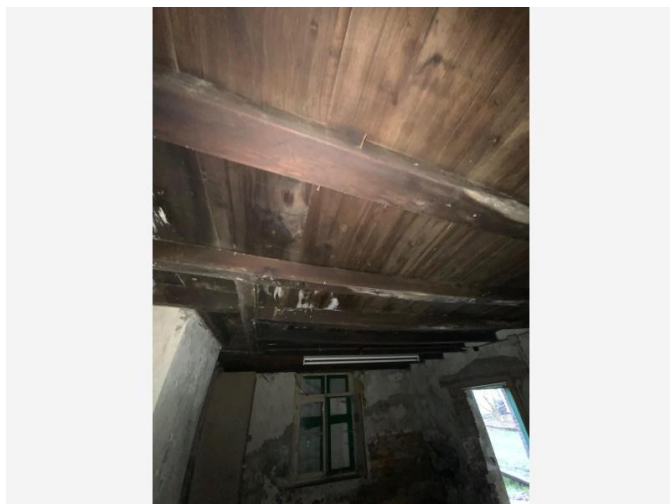
De plafonds werden afgewerkt met niet-asbestverdachte voorzetpanelen die inspectie van de bedekte structuur (opbouw, pleisterwerk) verhinderen.

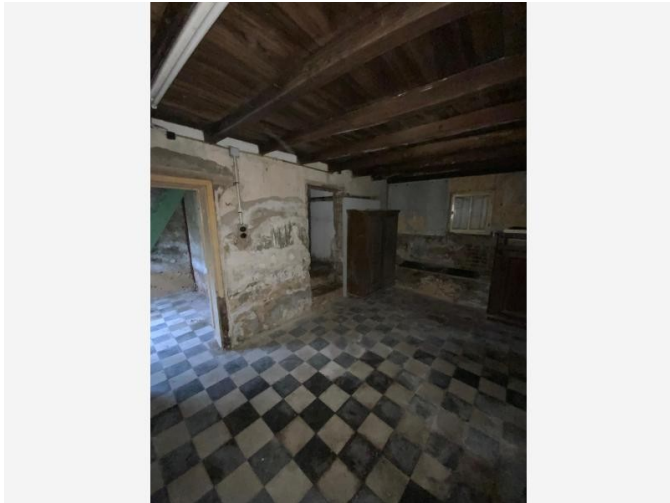
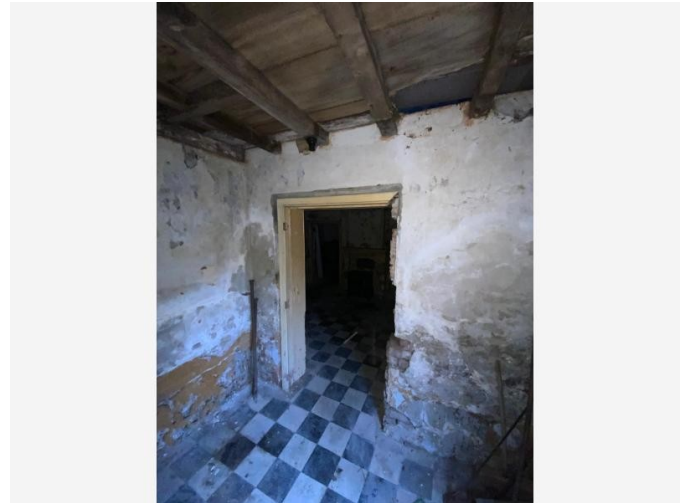
## Fiche 3: Pleisterwerk wanden

Geen asbest

| # | Type | Referentie | Resultaat |
|---|---|---|---|
| 3.1 | Mengmonster | 271125-Plei-stenen | Geen asbest |

| Beschrijving | Pleisterwerk wanden |

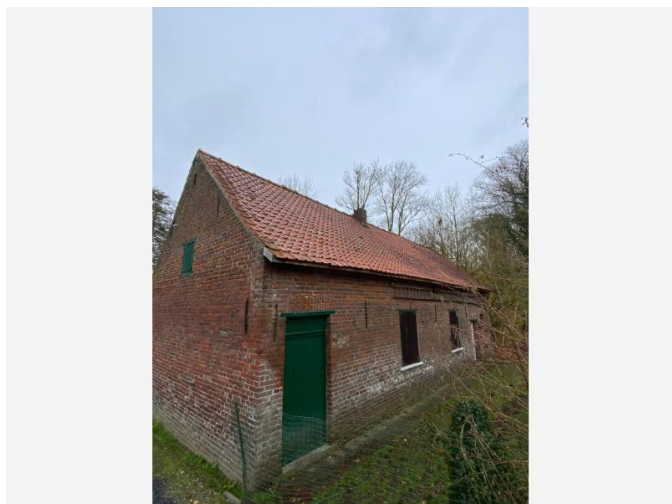
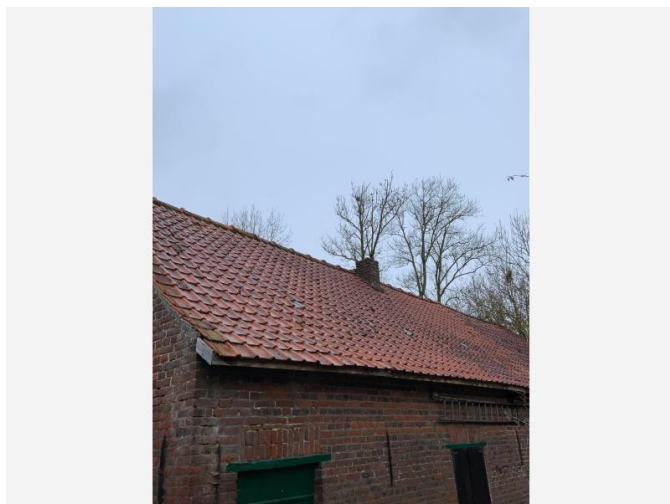
### Fiche 4: Rookgaskanaal (niet verdacht)

| Beschrijving | Notitie | Terug te vinden op plannen |
|---|---|---|
| Fiche 4: Rookgaskanaal (niet verdacht) | Het rookgaskanaal is niet-asbestverdacht. | - |

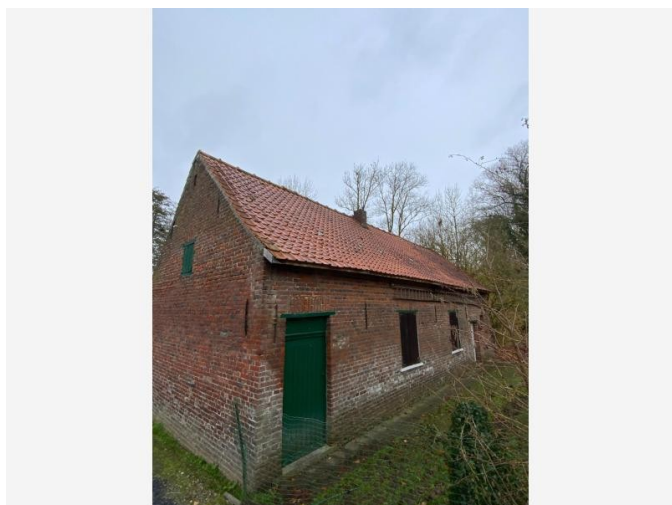
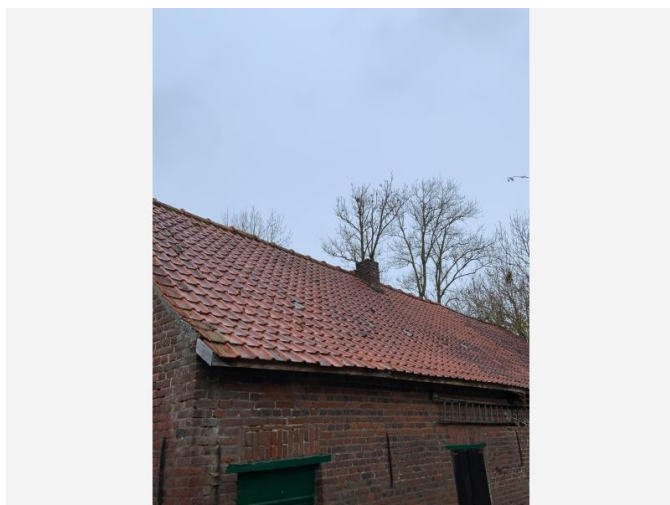
### Fiche 5: Dakbedekking bestaande uit pannen (niet verdacht)

| Beschrijving | Notitie | Terug te vinden op plannen |
|---|---|---|
| Fiche 5: Dakbedekking bestaande uit pannen (niet verdacht) | De dakbedekking is niet-asbestverdacht. | - |

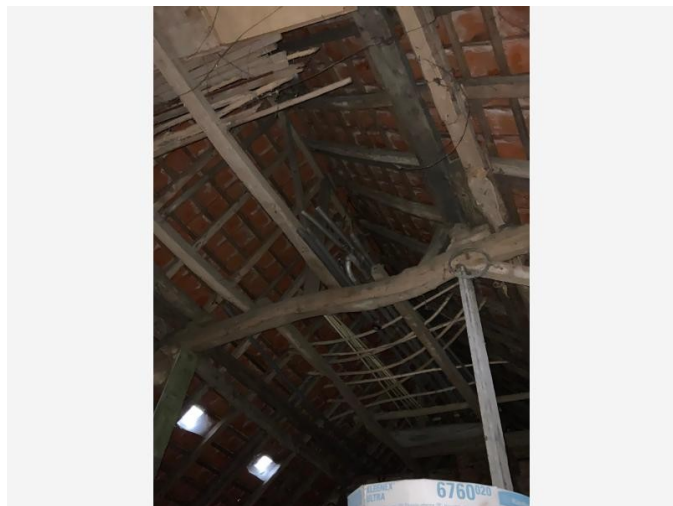
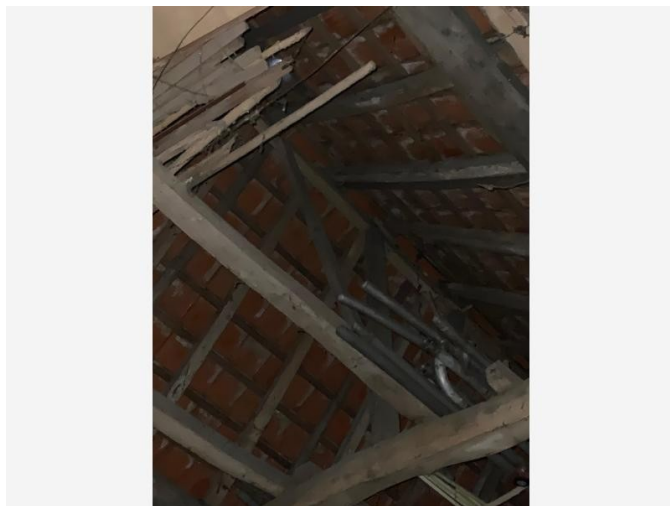
### Fiche 7: Onderdak (niet aanwezig)

| Beschrijving | Notitie | Terug te vinden op plannen |
|---|---|---|
| Fiche 7: Onderdak (niet aanwezig) | Er is geen te onderzoeken onderdak aanwezig op de inspectielocatie. | - |
