# Asbestinventarisatattest

Van Cauwelaertstraat 44, 1740 Ternat

Attestnummer : 20251208-000249.000

**Niet-asbestveilig**

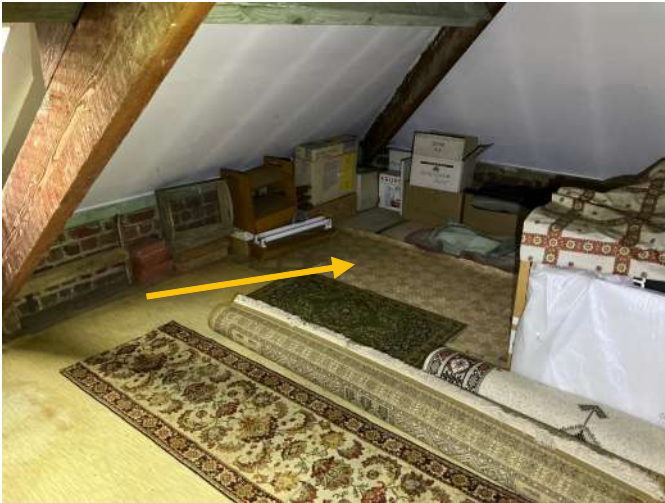
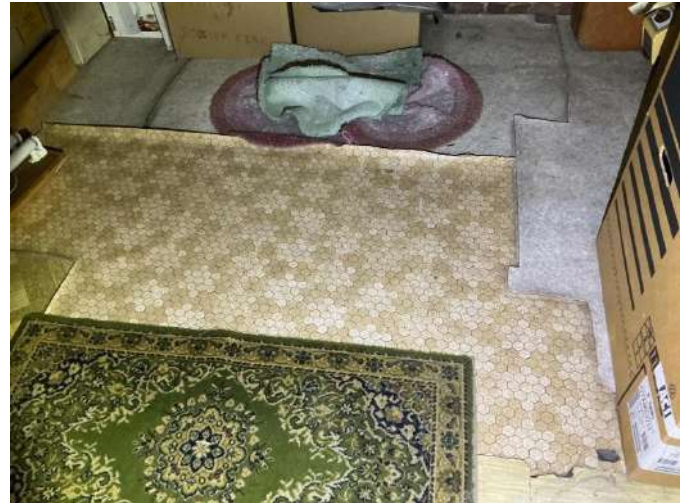
| Fiche 1: Resten vloerzeil..... | 23 |

| Beschrijving | Resten vloerzeil |
| Asbestmaterialen | <ul style="list-style-type: none"><li>• Prefab - afwerking - Vloerzeil</li></ul> |
| Gebondenheid op basis van bindmiddel | Niet-hechtgebonden |
| Hoeveelheid (gewicht - aantal) | <ul style="list-style-type: none"><li>• 5,00 kg - 1 stuk</li></ul> |
| Opmerking | Betreft hier resten van dezelfde vloerbekleding als in de badkamer ( zie fiche) |

**Dringend verwijderen**

- Verwijder het asbestafval.

- Eenvoudige handelingen: mag via doe-het-zelf of door werknemer(s) met opleidingsattest eenvoudige handelingen  
Beperkte oppervlakte, losliggend, en te verwijderen zonder te beschadigen

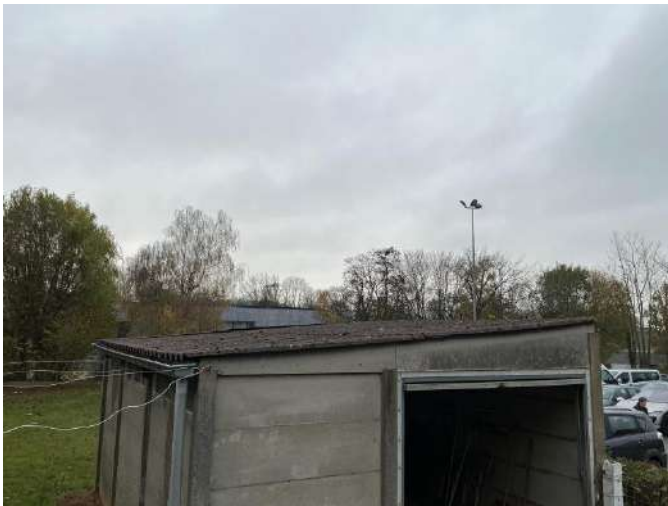
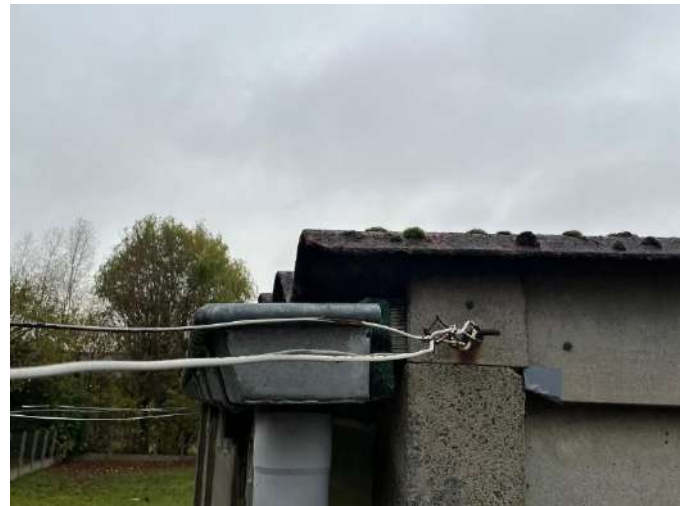
| Fiche 2: Garage - golfplaten..... | 25 |

| Eindbeoordeling materiaalrisico | Hoog materiaalrisico en/of hoge kans op vezelvrijgave |

| Asbestsoort (vezeltype) | Crocidoliet aanwezig |
| Toestand van het materiaal | Matig beschadigd, matig verweerd |

| # | Type | Referentie | Resultaat |
|---|---|---|---|
| 2.1 | Puntmonster | MM06 | Crocidoliet, Chrysotiel |

| Beschrijving | Garage - golfplaten |
| Hoeveelheid (oppervlakte - aantal) | • 24,00 m <sup>2</sup> - 1 stuk |

**Dringend verwijderen**

- Zorg voor een veilig beheer. Vermijd het beschadigen van het asbestmateriaal. Controleer de toestand jaarlijks op wijzigingen.
- Hemelwater dat afspoelt van asbestcement daken of gevels kan asbestdeeltjes bevatten. Gebruik het enkel voor gesloten circuits (bv. spoelen toiletten). Reinig na het vervangen van het dak of de gevel de dakgoten en regenwaterput of -ton om asbesthoudend sediment of slib te verwijderen

- Eenvoudige handelingen: mag via doe-het-zelf of door werknemer(s) met opleidingsattest eenvoudige handelingen  
We raden aan om de golfplaten te laten verwijderen door een firma met een opleidingsattest eenvoudige handelingen. U mag, in principe, ongeacht beschadigingen of vrije asbestvezels, deze asbesthoudende toepassing ook zelf verwijderen met inachtneming van de nodige veiligheidsmaatregelen om uzelf en uw omgeving te beschermen. Een beschadigde asbesthoudende toepassing in slechte staat kan makkelijk verder breken of vergruizen. Er komen dan schadelijke asbestvezels vrij die ingeademd kunnen worden.  
De verwijdering van het materiaal moet met de nodige zorg en veiligheidsvoorzieningen gebeuren.

1. golfplaten mogen niet breken of beschadigd worden (nooit gooien of breken)
2. besproei de golfplaten met speciaal fixeermiddel op de bevestigingspunten
3. bevestigingsnagel golfplaat losmaken d.m.v. klauwhamer met blokje hout eronder om beschadiging te vermijden, bij schroef voorzichtig uitdraaien zonder beschadiging
4. golfplaten één voor één losmaken
5. golfplaten één voor één voorzichtig stapelen in een asbestafvalzak (niet breken)
6. met het asbestafval kunt u terecht op het recyclagepark of bij een geregistreerde asbestinzamelaar

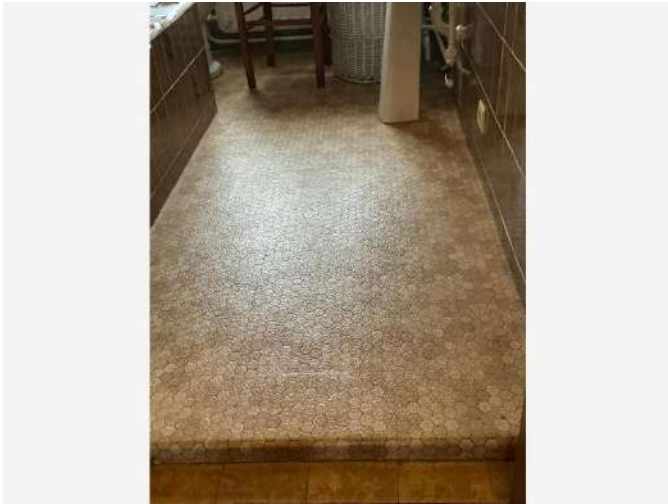
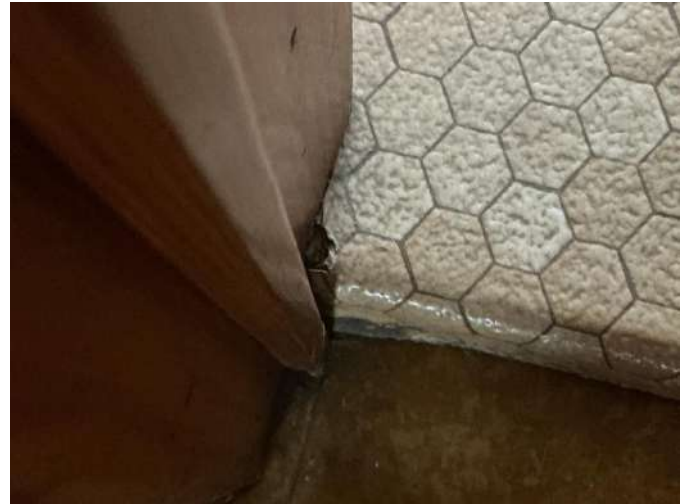
| Fiche 3: Badkamer - vloerzeil..... | 29 |

| Eindbeoordeling materiaalrisico | Verhoogd materiaalrisico en/of verhoogde kans op vezelvrijgave |

| Asbestsoort (vezeltype) | Alleen chrysotiel |

Verwijderen

- Zorg voor een veilig beheer. Vermijd het beschadigen van het asbestmateriaal. Controleer de toestand jaarlijks op wijzigingen.

- Hermetische zone (erkend asbestverwijderaar)  
Het verwijderen van het vloerzeil moet gebeuren door bedrijven erkend voor werken van afbraak of verwijdering van asbest en/of materialen die asbest bevatten.

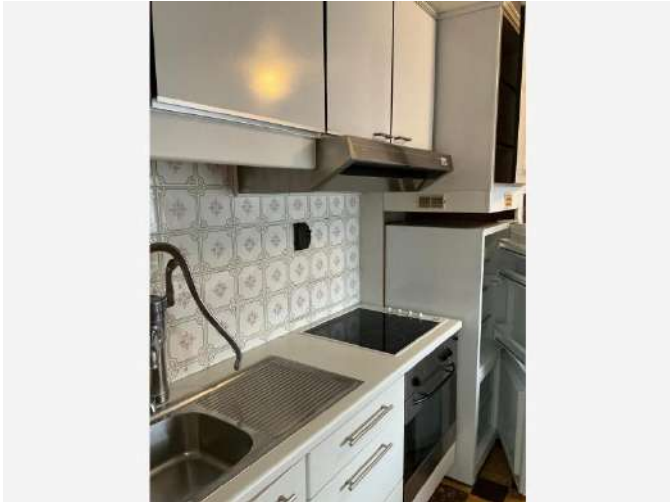
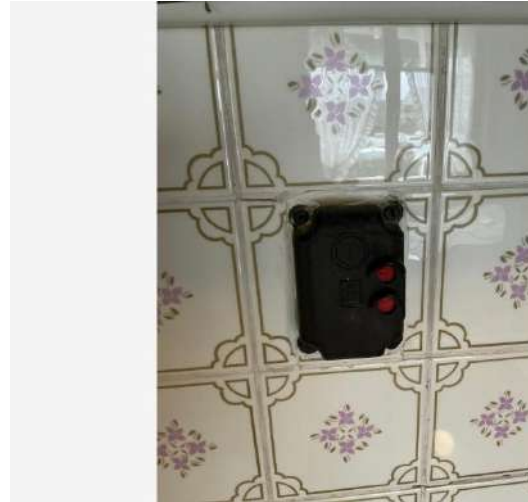
## Fiche 4: Elektrische toepassingen (stopcontact en schakelaar)

| Identificatiemethode | <p>De asbestdeskundige beoordeelt het materiaal als asbestverdacht en dus asbesthoudend, en dit zonder monstername.</p> <p>Motivatie: De monstername brengt andere schade aan dan schade die inherent is aan de monstername.</p> |

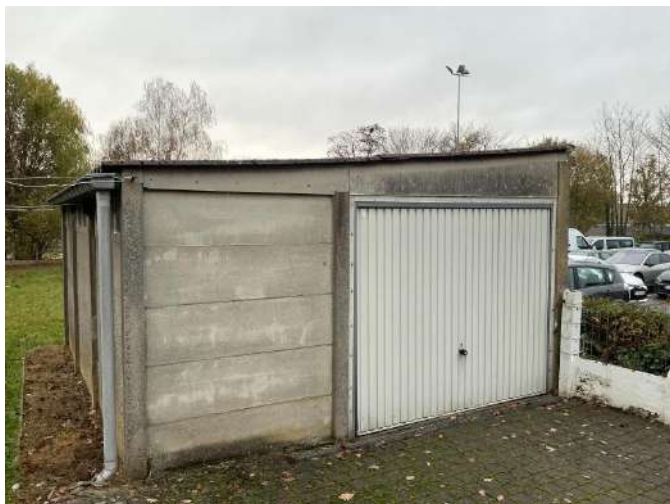
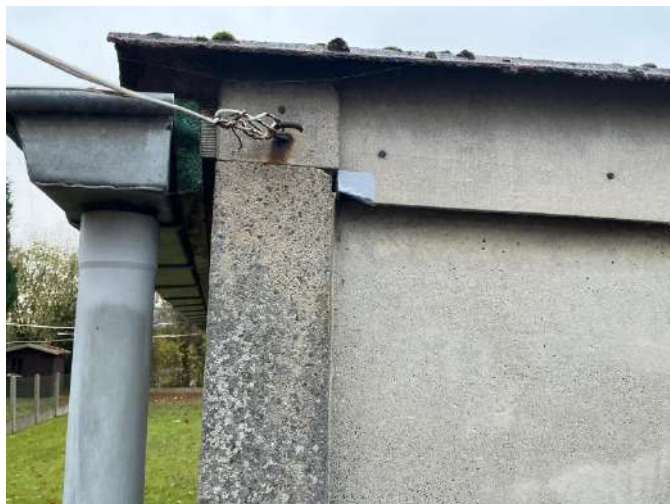
| Fiche 5: Garage voorzijde - plaat..... | 35 |

| Opmerking | De hoeveelheid is een inschatting. |

- Eenvoudige handelingen: mag via doe-het-zelf of door werknemer(s) met opleidingsattest eenvoudige handelingen  
We raden aan om het asbestverdachte materiaal te laten verwijderen door een firma met een opleidingsattest eenvoudige handelingen. U mag, in principe, ongeacht beschadigingen of vrije asbestvezels, deze asbestverdachte toepassing ook zelf verwijderen met inachtneming van de nodige veiligheidsmaatregelen om Uzelf en uw omgeving te beschermen. Een beschadigde asbestverdachte toepassing in slechte staat kan makkelijk verder breken of vergruizen. Er komen dan schadelijke asbestvezels vrij die ingeademd kunnen worden.

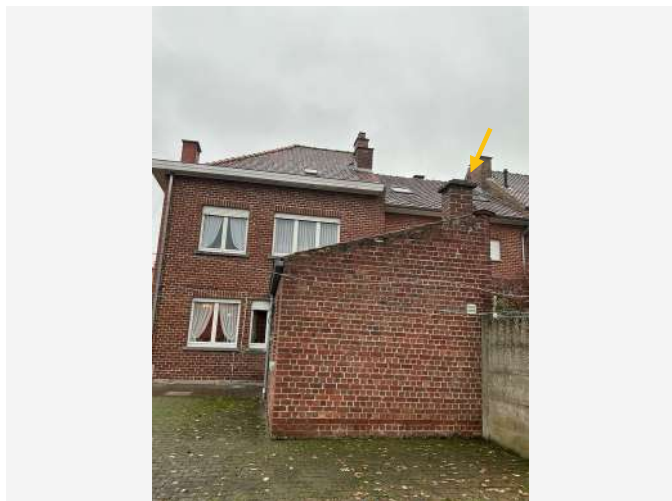
## Fiche 8: Woning aanbouw - schouw/schoorsteen (niet waarneembaar/inspecteerbaar)

| Basis voor advies | Beoordeling op basis van expertise, zonder een vaststelling door de asbestdeskundige. |

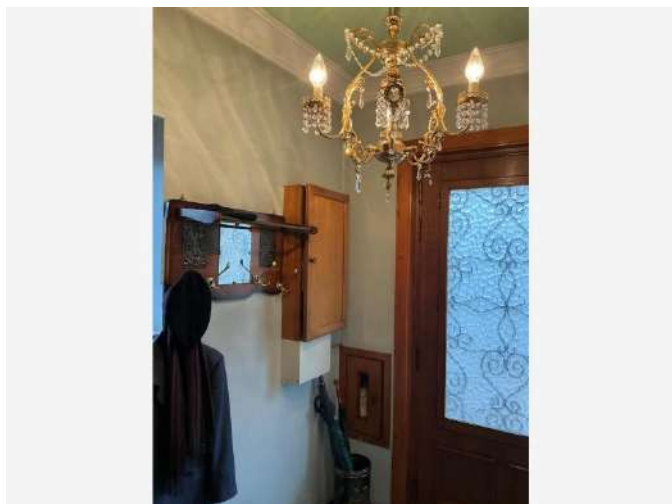
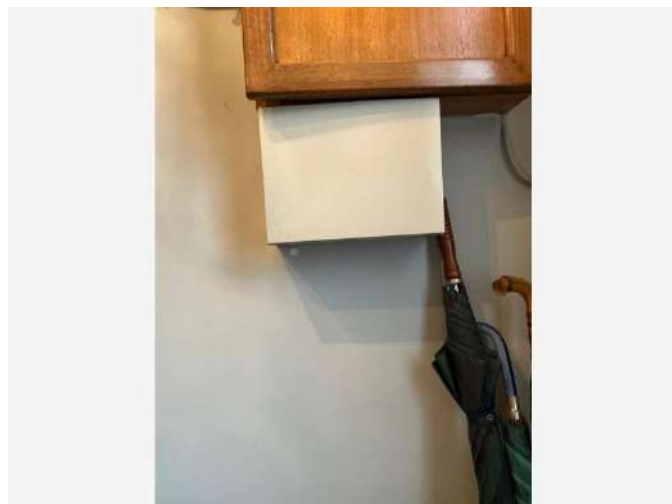
## Fiche 14: Pleisterwerk muren

| Opmerking | <p>Natte ruimten : keuken - deels betegeld, badkamer - volledig betegeld</p> <p>Stooklokaal : CV-ketel bevindt zich in de kelder</p> <p>Een destructief onderzoek is aan te raden bij grondige verbouwingswerken, om eventuele pleisterwerken en/of cementering, mogelijks achter de valse wanden en achter de tegels te bemonsteren. Ook de afsmeerlaag in gips tussen gipskartonplaten kan asbest bevatten.</p> <p>Enkel destructief onderzoek kan uitwijzen waar deze naden zich bevinden.</p> <p>Dit behoort momenteel niet tot onze taak in deze opdracht.</p> <p>De hoeveelheid is een inschatting.</p> |

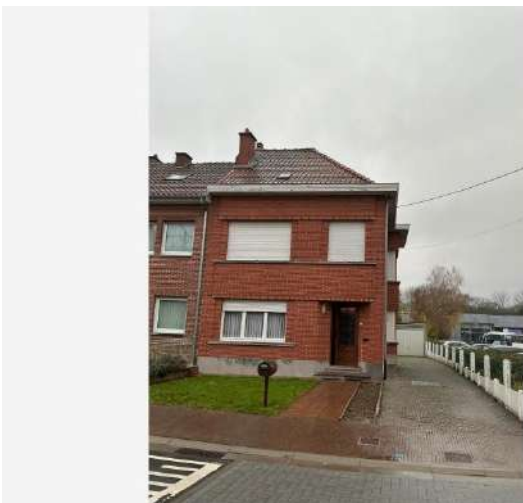
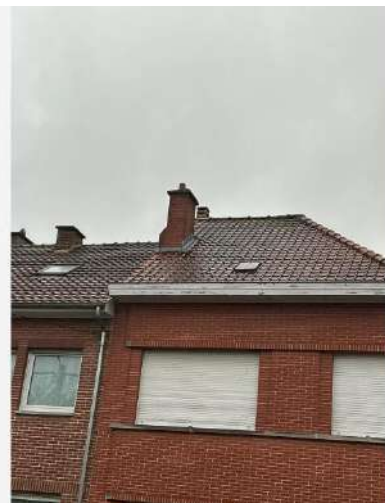
## Fiche 21: Dak - dakpannen

| Beschrijving | Notitie | Terug te vinden op plannen |
|---|---|---|
| Fiche 21: Dak - dakpannen | Het dak is opgebouwd uit dakpannen deze bevatten geen asbest. Deze bevinding is gebaseerd op de momenteel beschikbare analysemethoden en de thans geldende wetenschappelijke en technische inzichten.<br><br>Voortschrijdend inzicht – bijvoorbeeld door nieuwe onderzoeksresultaten, technologische ontwikkelingen of wijzigingen in wet- en regelgeving – kan ertoe leiden dat materiaal op een later moment anders wordt beoordeeld dan op basis van de huidige kennis mogelijk is. | - |
