# Asbestinventarisatetest

Laakstraat 53, 3582 Beringen

Attestnummer : 20250923-000331.000

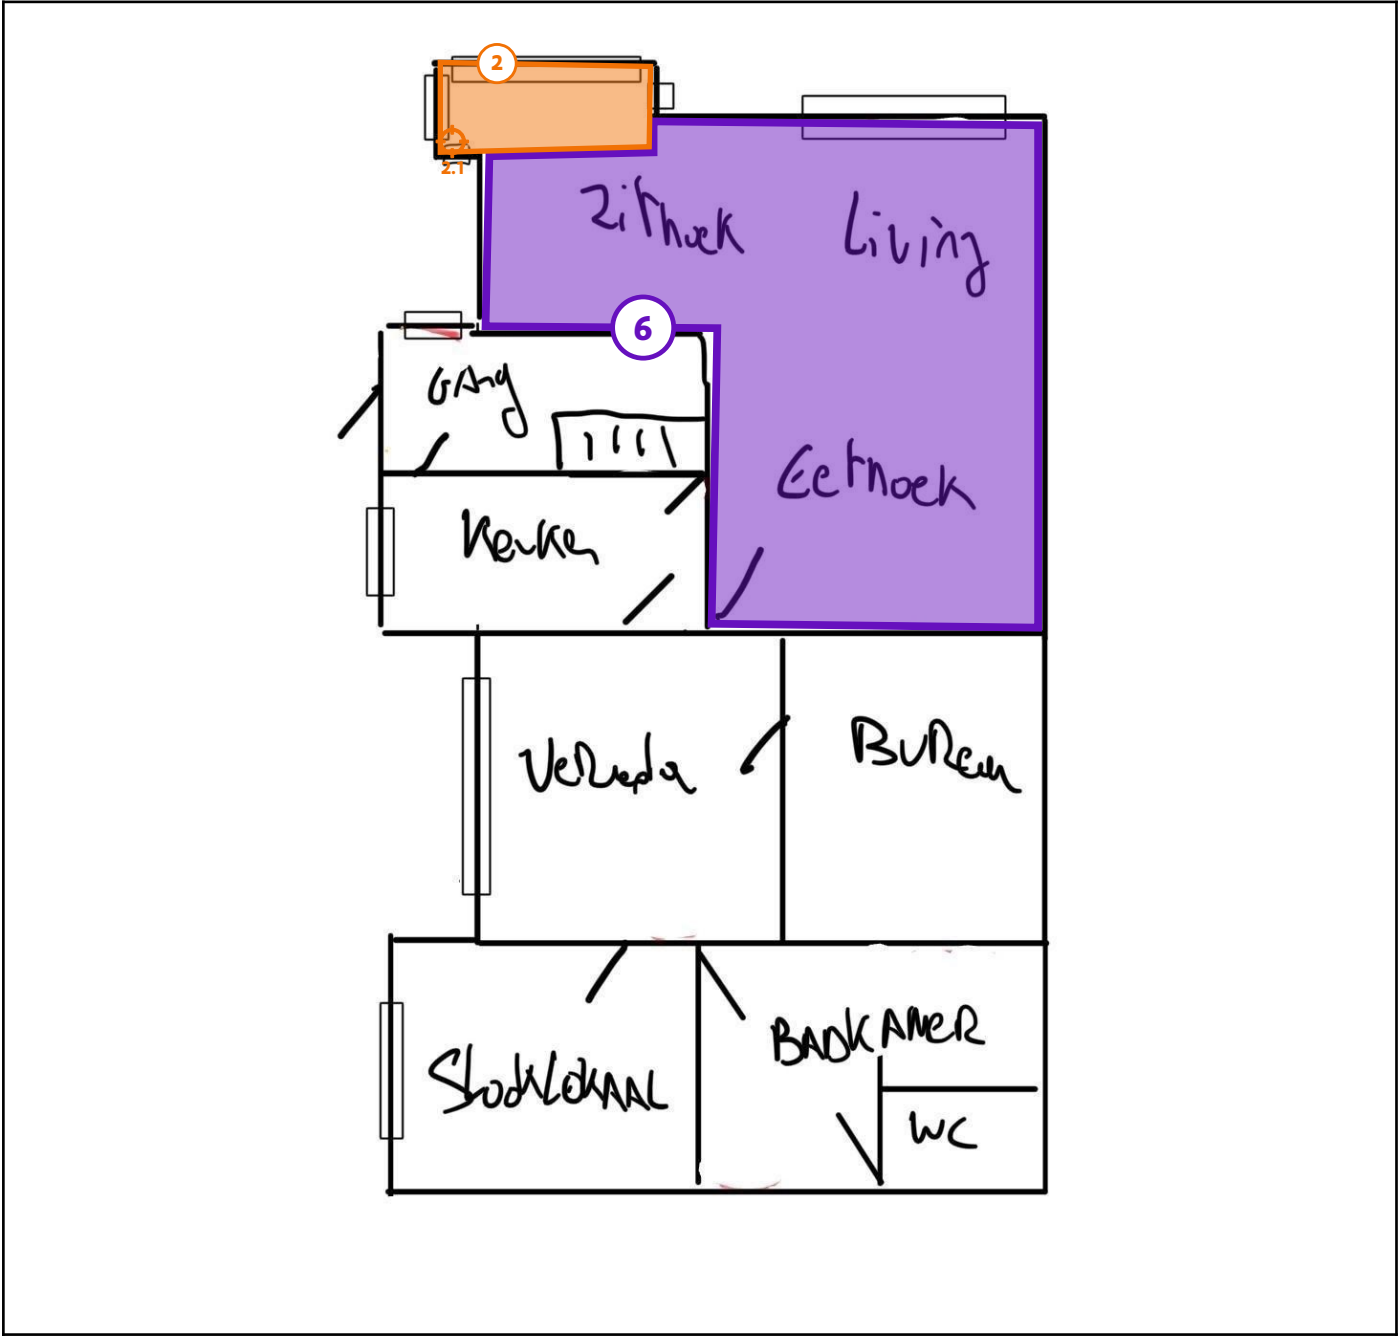
# Plan 1.6: Gelijkvloers

| Beschrijving | Type | Actie |
|---|---|---|
| 2. Dakbedekking - Dakleien (erker) | Asbestmateriaal | <a href="#">Verwijderen</a> |

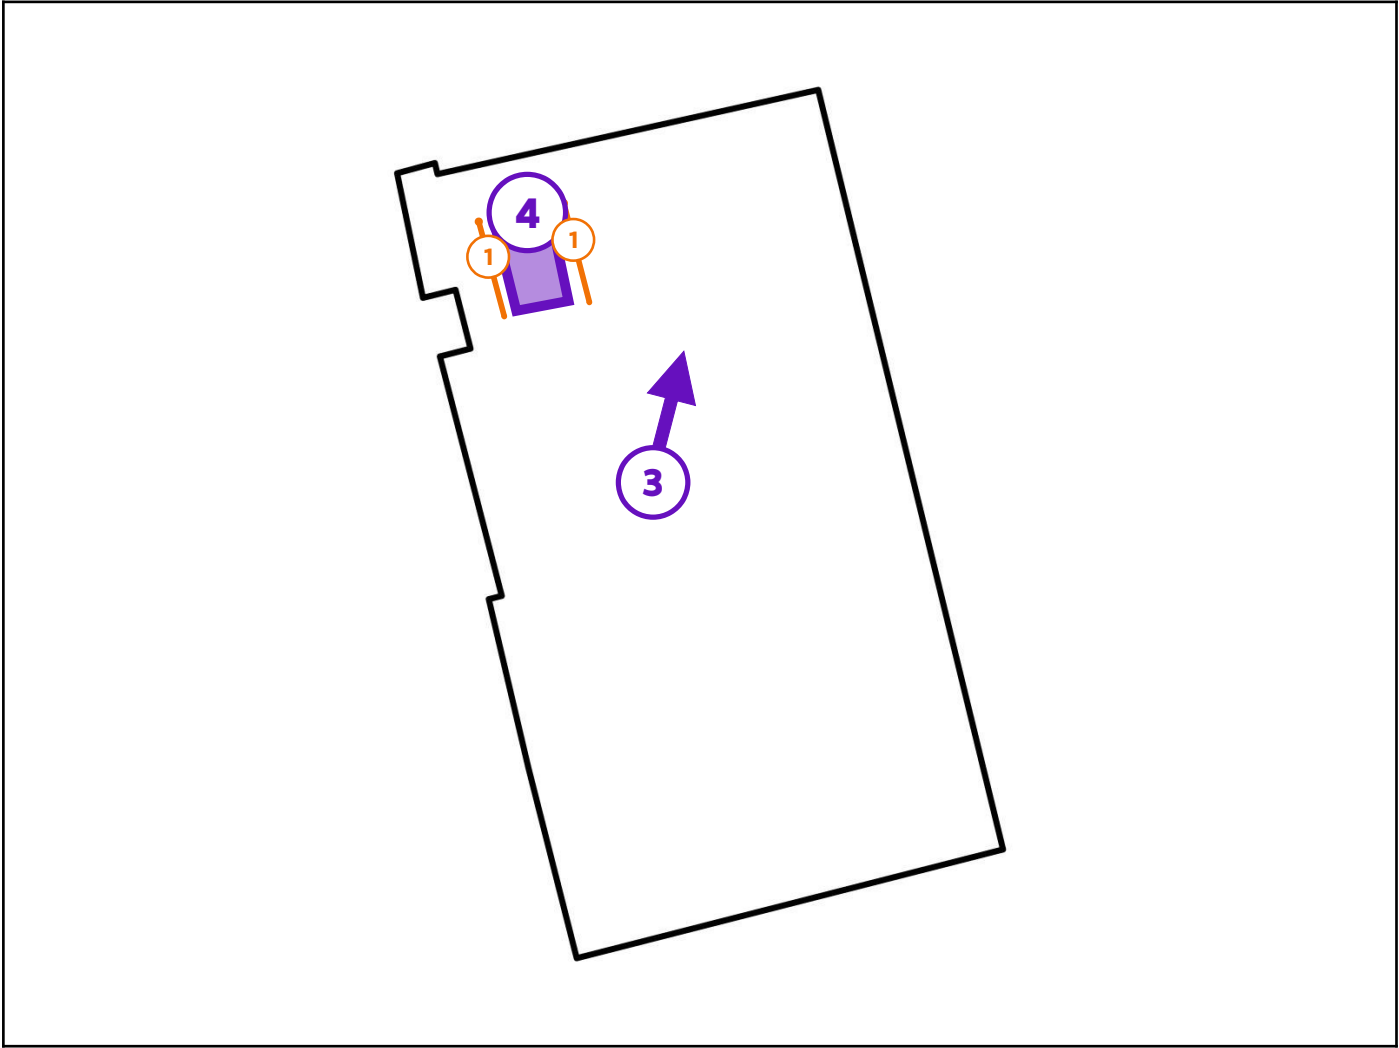
# Plan 1.15: Hoofdgebouw plan

| Beschrijving | Type | Actie |
|---|---|---|
| 1. Gevelleien | Asbestmateriaal | Verwijderen |
| 3. Binnenzijde en bovenzijde van de schouw | Beperking | - |
| 4. Dakbedekking (>3,50m) (dakkapel) | Beperking | - |

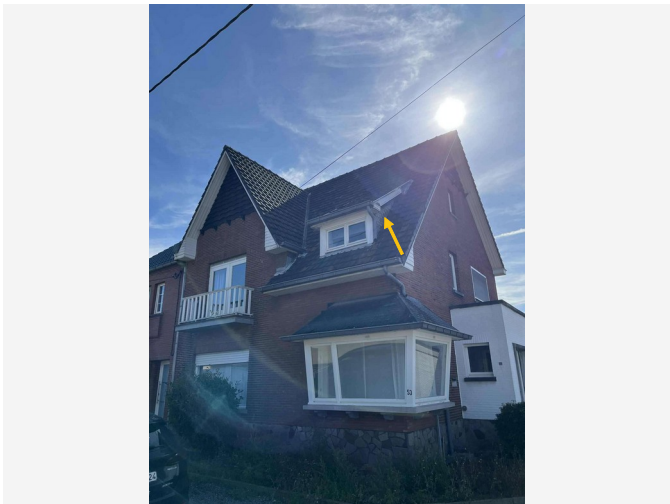
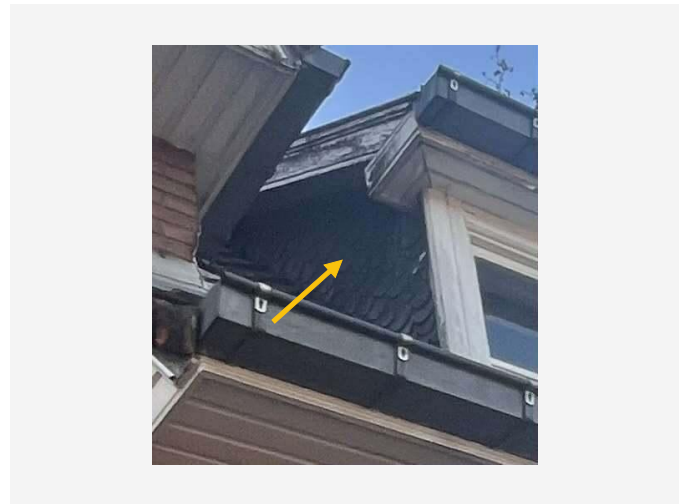
Het asbestmateriaal valt onder de mijlpaal van 2034.

| Eindbeoordeling materiaalrisico | Verhoogd materiaalrisico en/of verhoogde kans op vezelvrijgave |

| Asbestsoort (vezeltype) | Crocidoliet aanwezig |
| Asbestconcentratie | Laag (< 50%) |
| Toestand van het materiaal | Matig beschadigd, matig verweerd |

| Beschrijving | Gevelleien |

Verwijderen

- Hemelwater dat afspoelt van asbestcement daken of gevels kan asbestdeeltjes bevatten. Gebruik het enkel voor gesloten circuits (bv. spoelen toiletten). Reinig na het vervangen van het dak of de gevel de dakgoten en regenwaterput of -ton om asbesthoudend sediment of slib te verwijderen
- Voer bijkomende staalname(s) uit.

- Eenvoudige handelingen: mag via doe-het-zelf of door werknemer(s) met opleidingsattest eenvoudige handelingen  
Bij het uitvoeren van eenvoudige handelingen, zoals toegestaan via doe-het-zelfmethoden of door werknemers met een opleidingsattest, is het gebruik van de juiste persoonlijke beschermingsmiddelen (PBM's) verplicht om blootstelling aan asbestvezels te voorkomen. Wij adviseren echter om asbest te laten verwijderen door een werknemer met opleidingscertificaat. Maar het is ook toegestaan via de doe-het-zelfmethode, mits de juiste voorzorgsmaatregelen en PBM's in acht worden genomen. De te gebruiken PBM's zijn:
  - FFP3-mondmasker of halfgelaatsmasker met P3 filter

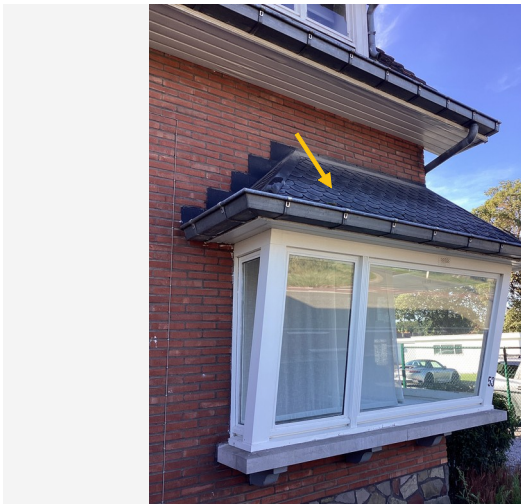
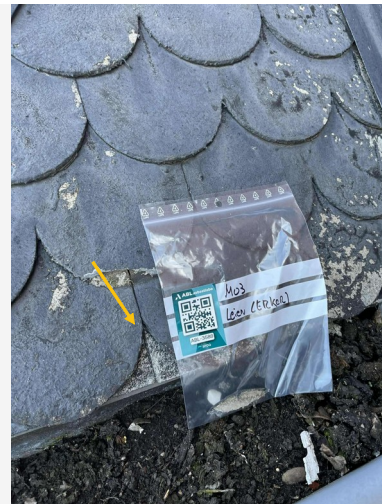
Het asbestmateriaal valt onder de mijlpaal van 2034.

| Eindbeoordeling materiaalrisico | Verhoogd materiaalrisico en/of verhoogde kans op vezelvrijgave |

| Asbestsoort (vezeltype) | Crocidoliet aanwezig |
| Toestand van het materiaal | Matig beschadigd, matig verweerd |

| # | Type | Referentie | Resultaat |
|---|---|---|---|
| 2.1 | Puntmonster | M03 | Crocidoliet, Chrysotiel |

| Beschrijving | Dakbedekking - Dakleien (erker) |

Verwijderen

- Hemelwater dat afspoelt van asbestcement daken of gevels kan asbestdeeltjes bevatten. Gebruik het enkel voor gesloten circuits (bv. spoelen toiletten). Reinig na het vervangen van het dak of de gevel de dakgoten en regenwaterput of -ton om asbesthoudend sediment of slib te verwijderen

- Eenvoudige handelingen: mag via doe-het-zelf of door werknemer(s) met opleidingsattest eenvoudige handelingen  
Bij het uitvoeren van eenvoudige handelingen, zoals toegestaan via doe-het-zelfmethoden of door werknemers met een opleidingsattest, is het gebruik van de juiste persoonlijke beschermingsmiddelen (PBM's) verplicht om blootstelling aan asbestvezels te voorkomen. Wij adviseren echter om asbest te laten verwijderen door een werknemer met opleidingscertificaat. Maar het is ook toegestaan via de doe-het-zelfmethode, mits de juiste voorzorgsmaatregelen en PBM's in acht worden genomen. De te gebruiken PBM's zijn:
  - FFP3-mondmasker of halfgelaatsmasker met P3 filter
  - wegwerpoverall (Tyvek CATIII, type 5en 6)

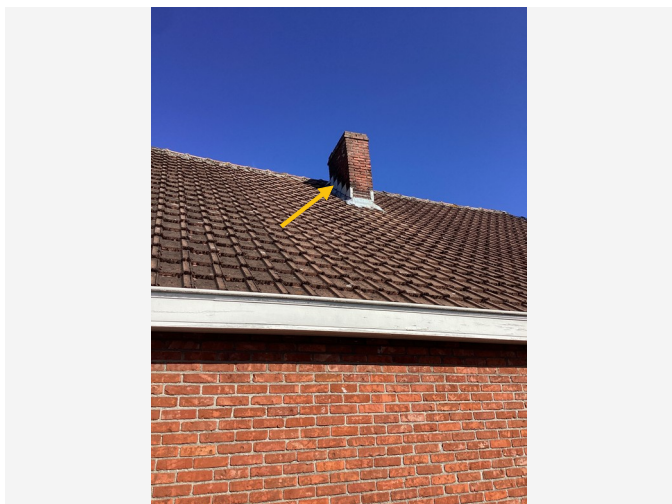
**Reden:** Het te onderzoeken materiaal situeert zich hoger dan 3,50 m te rekenen vanaf een veilige ondergrond

**Uitleg van de asbestdeskundige:** De binnenzijde van de schouw kon niet geïnspecteerd worden. Ook van buitenaf was inspectie onmogelijk omwille van de hoogte(hoger dan 3.5m). Asbestverdachte toepassingen kunnen aanwezig zijn. Dit betreft een beperking op middellange termijn.

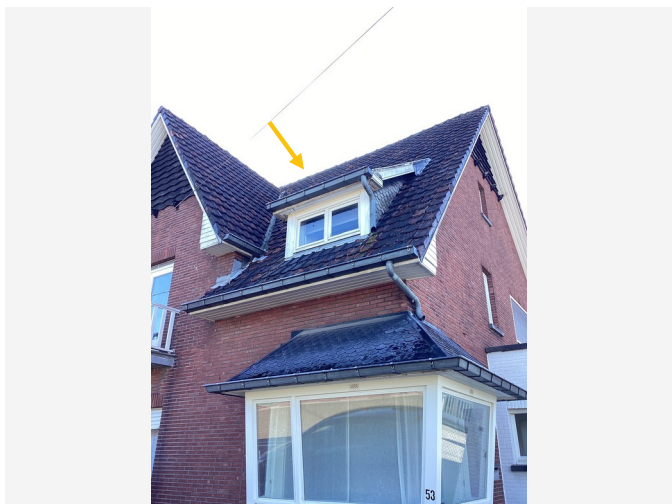
**Reden:** Het te onderzoeken materiaal situeert zich hoger dan 3,50 m te rekenen vanaf een veilige ondergrond

**Uitleg van de asbestdeskundige:** Aangezien de dakbedekking zich bevindt op een hoogte hoger dan 3,5 m (vanaf een veilige ondergrond) kon deze niet worden gecontroleerd tijdens de inspectie. Dit betreft een beperking van middellange termijn. Wanneer de dakbedekking toegankelijk wordt gemaakt dit deze nader te worden geïnspecteerd op asbesthoudend.

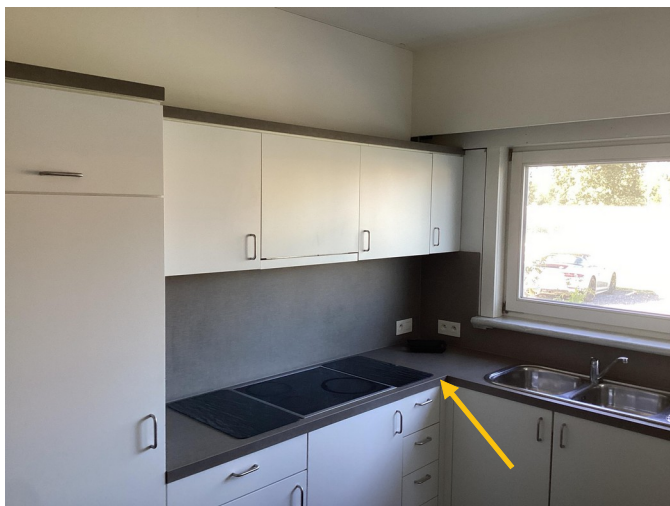
Er zijn inbouwkasten geplaatst. Zonder destructie is het niet mogelijk om na te gaan of er asbestverdachte materialen aanwezig zijn achter de inbouwkasten.

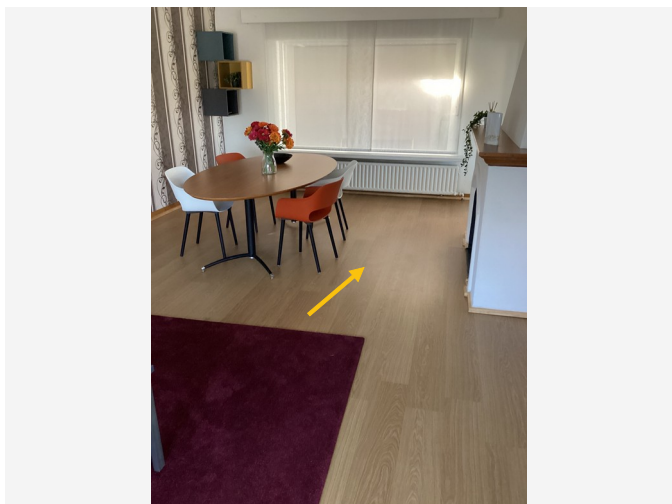
De aanwezige vloerbekleding is niet asbestverdacht. De onderliggende laag was echter niet inspecteerbaar zonder destructie tijdens de inspectie. Mogelijk is de onderliggende laag asbestverdacht.

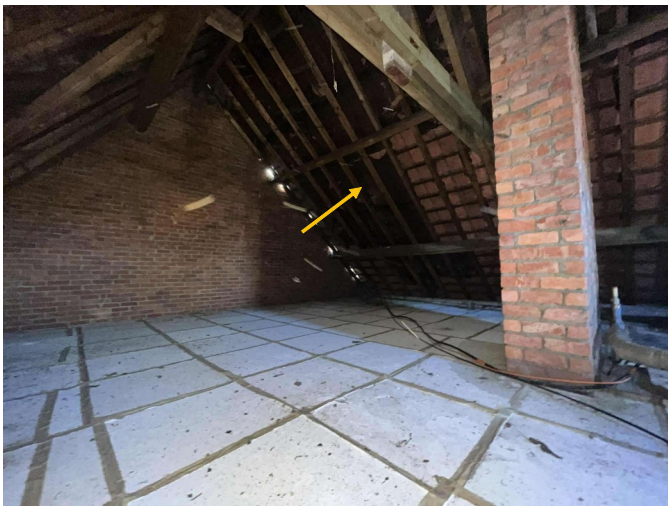
Tijdens de inspectie werd er vastgesteld dat er geen onderdak aanwezig is.

Dit werd vastgesteld op de zolder van de woning en de zolder van de achterbouw.

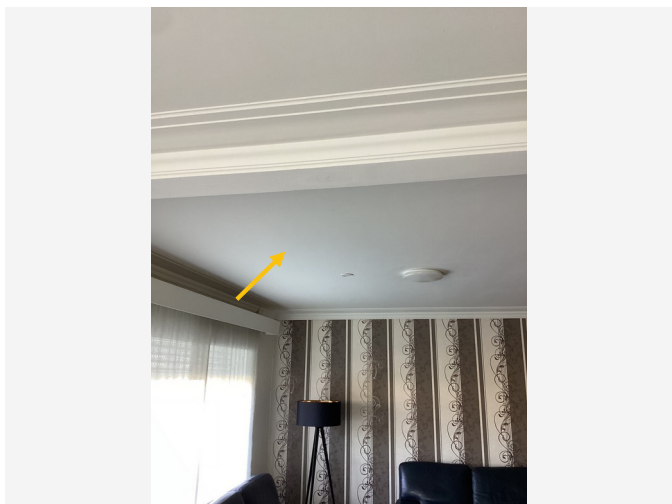
Het plafond bestaat uit niet-asbestverdachte hout-/pvc platen . Zonder destructie is het niet mogelijk om na te gaan of er asbestverdachte materialen aanwezig zijn achter de hout-/pvc platen.

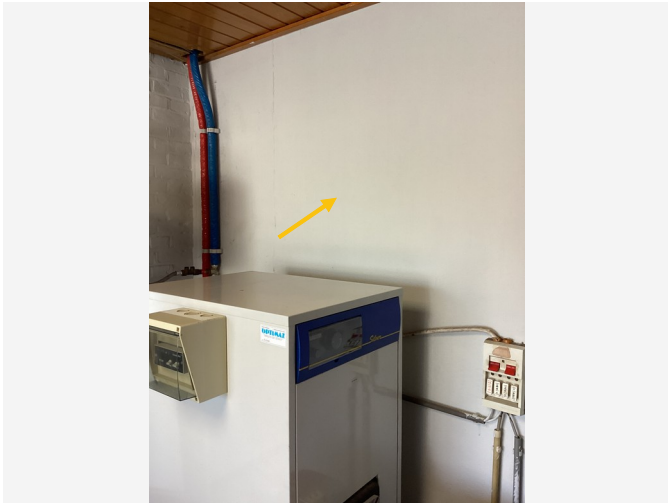
De voorzetwand(en) bestaat(bestaan) uit niet-asbestverdachte hout/pvc platen. Zonder destructie is het niet mogelijk om na te gaan of er asbestverdachte materialen aanwezig zijn achter de valse voorzetwand(en)'

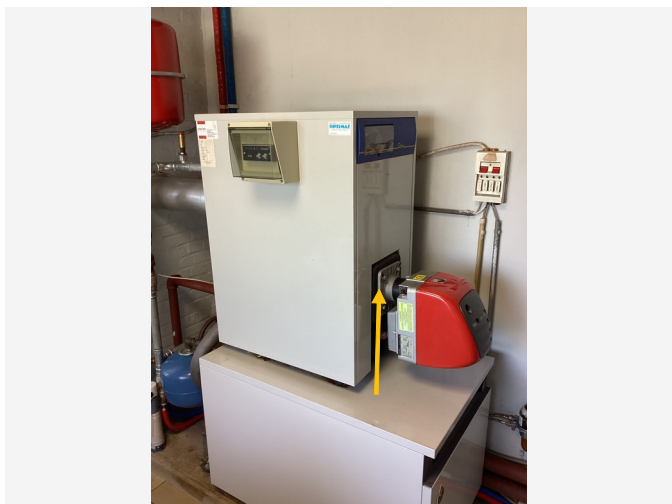
Mogelijk bevat de brander/CV-ketel asbestverdachte isolatie en/of pakkingen. Inspectie zonder demontage was niet mogelijk op moment van de inspectie.

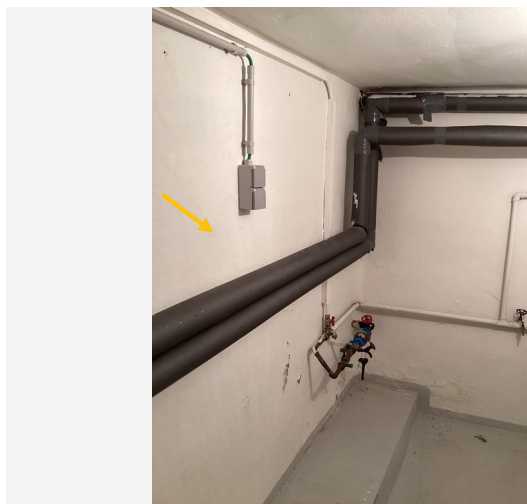
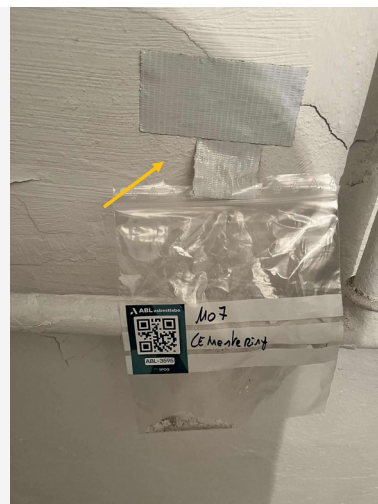
## Fiche 11: Cementering binnen (kelder)

Geen asbest

| # | Type | Referentie | Resultaat |
|---|---|---|---|
| 11.1 | Mengmonster | M07 | Geen asbest |
