# Asbestinventarisatetest

Katerstraat 16, 2990 Wuustwezel

Attestnummer : 20230323-000511.000

**Niet-asbestveilig**

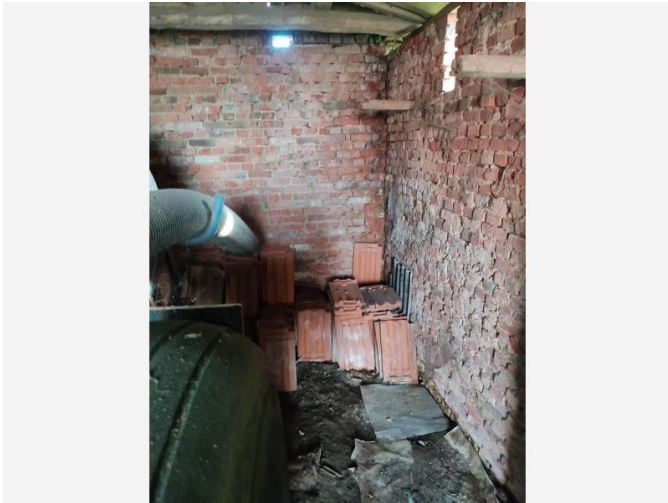
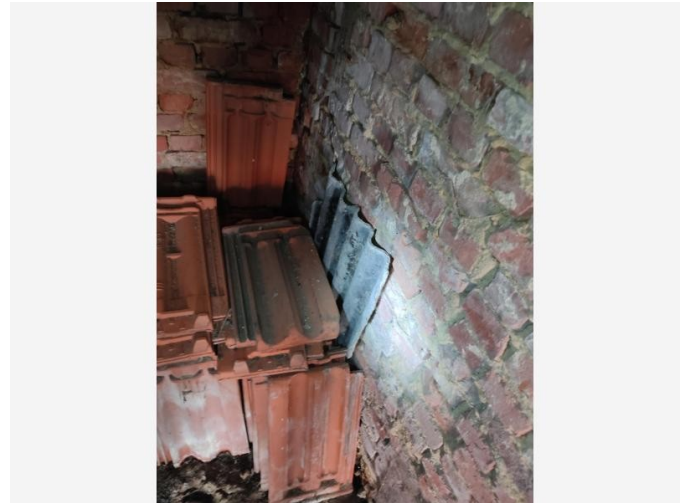
**Dringend verwijderen**

| Beschrijving | Golfplaten overschot |
| Type afvalstof | Betreft stock-voorraad of gedemonteerde asbestmaterialen |
| Hoeveelheid (gewicht - aantal) | <ul style="list-style-type: none"><li>1,00 kg - 1 stuk</li></ul> |

- Verwijder het asbestafval.

- Eenvoudige handelingen: mag via doe-het-zelf of door werknemer(s) met opleidingsattest eenvoudige handelingen

Dragen van de nodige beschermingsmiddelen (mondmasker FFP3, handschoenen, tyvec)

Indien mogelijk de ondervloer afdekken, golfplaten voorzichtig verwijderen, extra fixeren, niet breken, niet gooien, onmiddellijk verpakken of voorzichtig in container met asbestbag plaatsen.

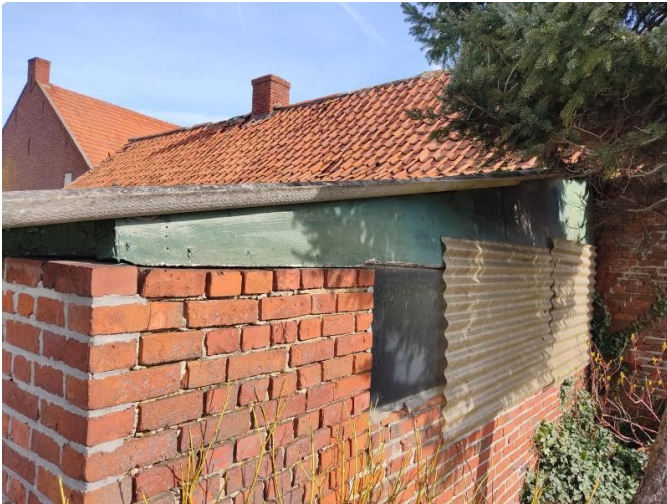
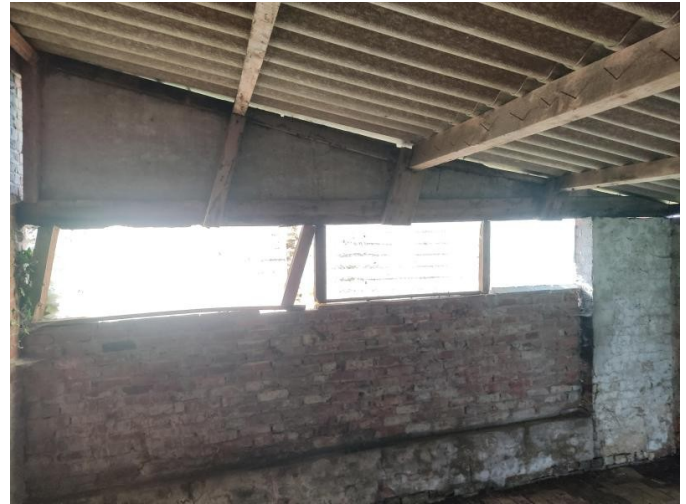
Verwijderen

| Eindbeoordeling materiaalarisico | Verhoogd materiaalarisico en/of verhoogde kans op vezelvrijgave |

| Asbestsoort (vezeltype) | Crocidoliet aanwezig |
| Toestand van het materiaal | Matig beschadigd, matig verweerd |

| Beschrijving | platen wand bijgebouw 1 |
| Hoeveelheid (oppervlakte - dikte - aantal) | • 2,00 m <sup>2</sup> - 3,00 cm - 1 stuk |

- Zorg voor een veilig beheer. Vermijd het beschadigen van het asbestmateriaal. Controleer de toestand jaarlijks op wijzigingen.

- Eenvoudige handelingen: mag via doe-het-zelf of door werknemer(s) met opleidingsattest eenvoudige handelingen  
Dragen van de nodige beschermingsmiddelen (mondmasker FFP3, handschoenen, tyvec)

Indien mogelijk de ondervloer afdekken, golfplaten voorzichtig verwijderen, extra fixeren, niet breken, niet gooien, onmiddellijk verpakken of voorzichtig in container met asbestbag plaatsen.

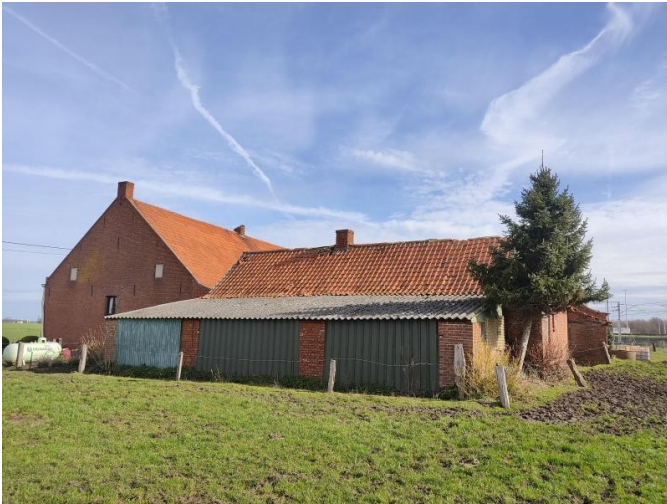
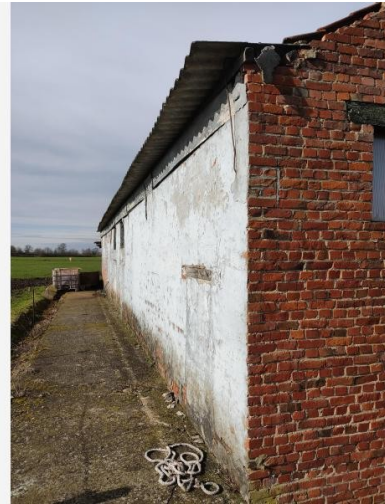
Verwijderen

| Eindbeoordeling materiaalarisico | Verhoogd materiaalarisico en/of verhoogde kans op vezelvrijgave |

| Asbestsoort (vezeltype) | Crocidoliet aanwezig |
| Toestand van het materiaal | Matig beschadigd, matig verweerd |

| Beschrijving | Golfplatendaken bijgebouw 1 |
| Hoeveelheid (oppervlakte - aantal) | • 70,00 m <sup>2</sup> - 1 stuk |

- Zorg voor een veilig beheer. Vermijd het beschadigen van het asbestmateriaal. Controleer de toestand jaarlijks op wijzigingen.

- Eenvoudige handelingen: mag via doe-het-zelf of door werknemer(s) met opleidingsattest eenvoudige handelingen  
Dragen van de nodige beschermingsmiddelen (mondmasker FFP3, handschoenen , tyvec)

Indien mogelijk de ondervloer afdekken, golfplaten voorzichtig verwijderen, extra fixeren, niet breken, niet gooien, onmiddellijk verpakken of voorzichtig in container met asbestbag plaatsen.

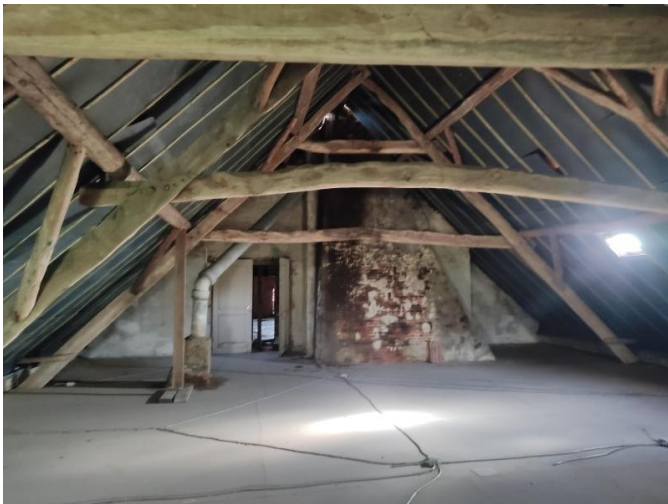
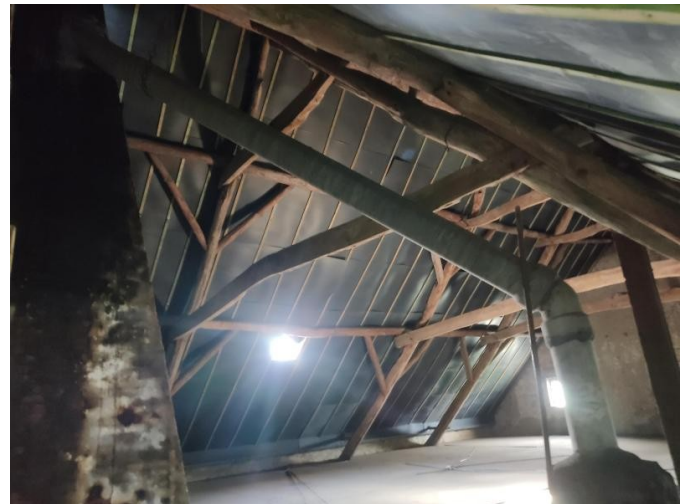
Zorgvuldig beheren

| Eindbeoordeling materiaalisico | Laag materiaalisico en/of verlaagde kans op vezelvrijgave |

| Toestand van het materiaal | Onbeschadigd, niet verweerd |

| Beschrijving | schouw/rookgasafvoer houtkachel (zolder) |
| Hoeveelheid (lengte - omtrek - dikte - aantal) | • 7,00 m - 0,50 cm - 3,00 cm - 1 stuk |

- Zorg voor een veilig beheer. Vermijd het beschadigen van het asbestmateriaal. Controleer de toestand jaarlijks op wijzigingen.

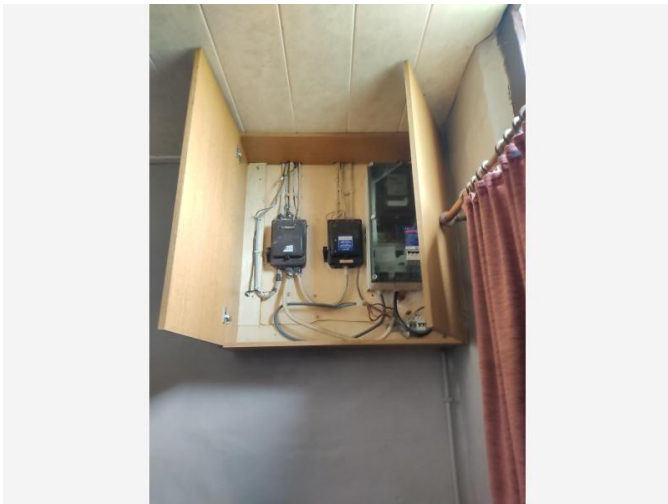
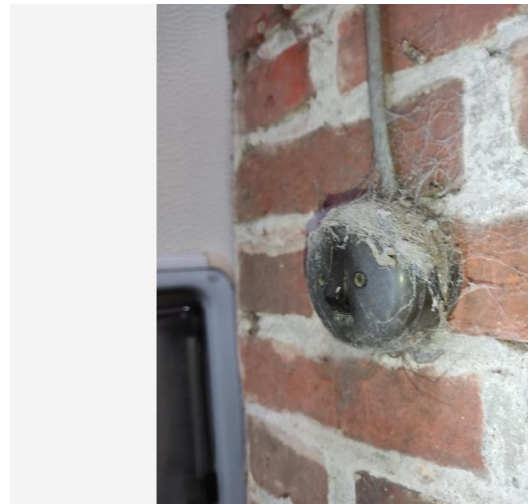
Zorgvuldig beheren

| Eindbeoordeling materiaalrisico | Laag materiaalrisico en/of verlaagde kans op vezelvrijgave |

| Toestand van het materiaal | Onbeschadigd, niet verweerd |

| Beschrijving | bakelieten schakelaars |
| Asbestmateriaal | Plaat, paneel, tablet - Type Bakeliet |

- Zorg voor een veilig beheer. Vermijd het beschadigen van het asbestmateriaal. Controleer de toestand jaarlijks op wijzigingen.

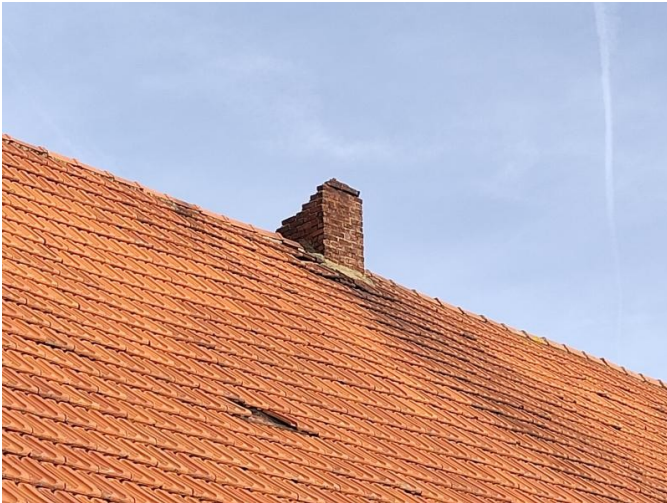
*Situeringsfoto*

**Reden:** Het te onderzoeken materiaal situeert zich hoger dan 3,50 m te rekenen vanaf een veilige ondergrond

**Uitleg van de asbestdeskundige:** Het onderzoek kan niet uitgevoerd worden binnen de bepalingen van de Welzijnswet.

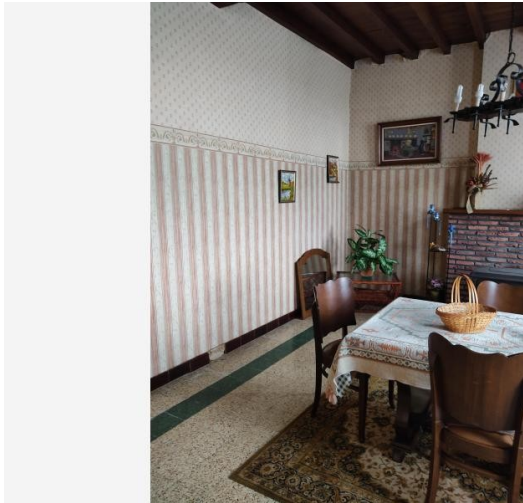
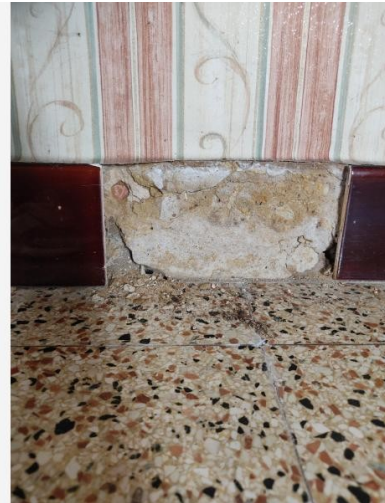
Geen asbest

| # | Type | Referentie | Resultaat |
|---|---|---|---|
| 7.1 | Mengmonster | 1 pleister wanden | Geen asbest |

| Beschrijving | bepleistering wanden |

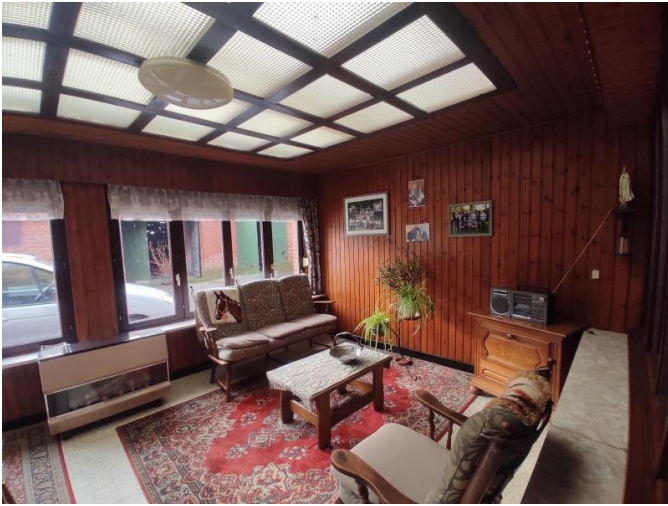
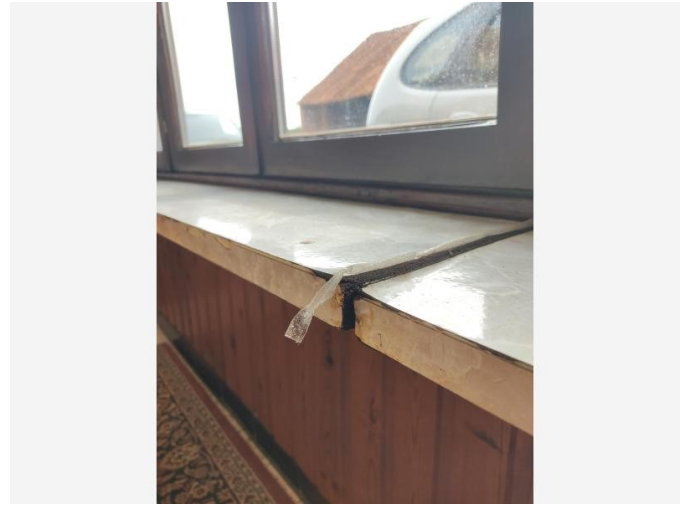
## Fiche 8: bekleding vensterbanken

Geen asbest
