Asbestinventarisatetest

Lierse steenweg 123, 2288 Grobbendonk

Attestnummer : 20250612-000111.000

Uitgegeven op : 12.06.2025

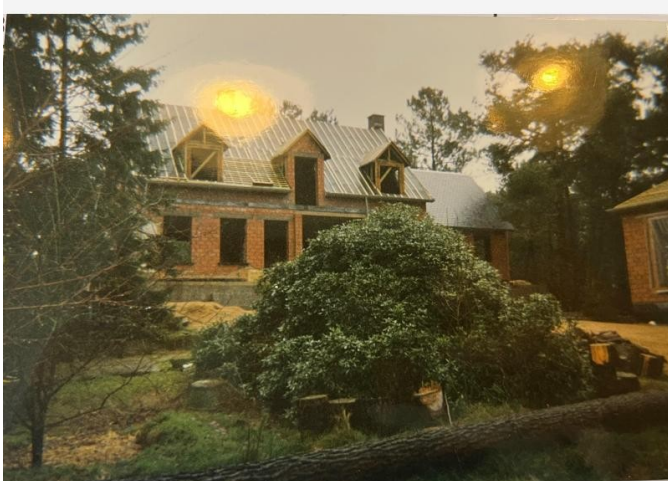
Vrije foto

De huidige woning en orangerie werden gerealiseerd in de periode 2001-2002, waarbij enkel de fundering en kelderconstructie uit de jaren '50 behouden zijn gebleven. Hierdoor is een asbestattest vereist, ondanks het feit dat de bovengrondse woning, gebouwd na 2001, geen asbesthoudende materialen bevat. Dit wordt onderbouwd met een postinterventiedossier, relevante facturen, fotomateriaal van vóór de renovatie en beelden van de huidige toestand, welke als bijlagen zijn toegevoegd.

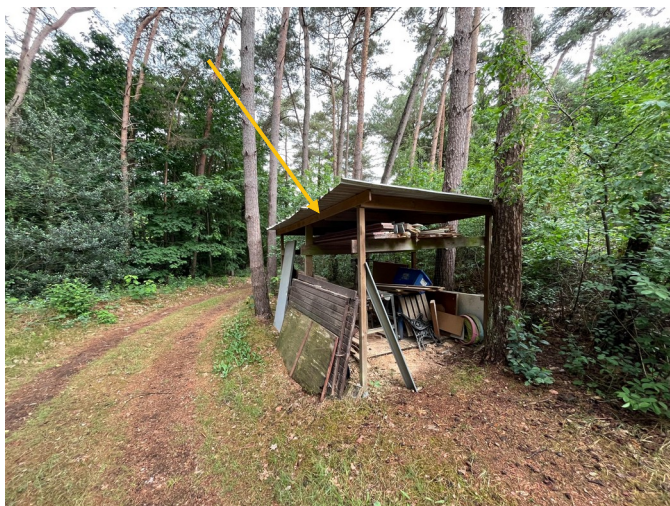
Vrije foto

Het houthok is geïnspecteerd. Er zijn geen visueel waarneembare asbestverdachte materialen aangetroffen.

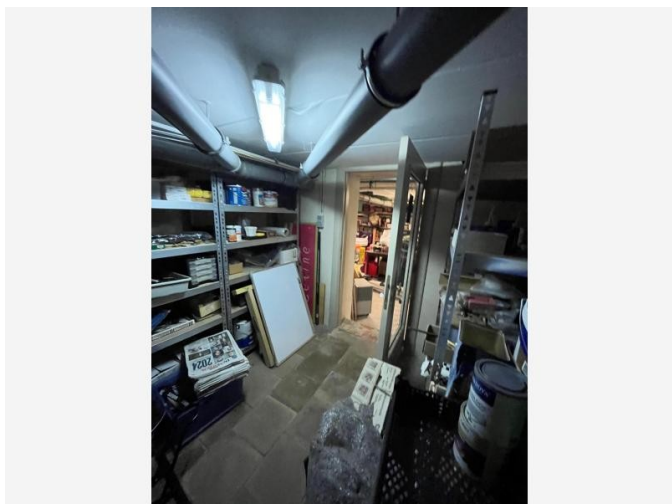
Vrije foto

De kelder is geïnspecteerd. Er zijn geen visueel waarneembare asbestverdachte materialen aangetroffen.

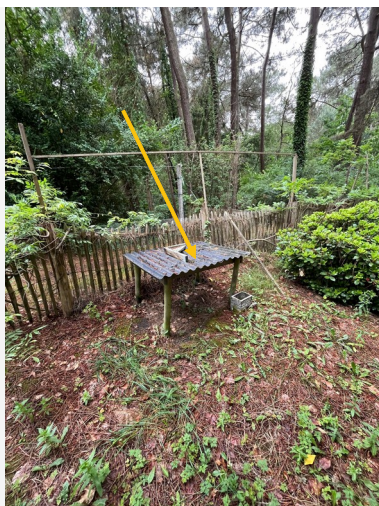
Vrije foto

De eigenaar kan geen factuur voorleggen van de vernieuwde golfplaten.

Bij inspectie is echter een opdruk 'NT' (New Technologie) aangetroffen, wat aangeeft dat de platen asbestvrij zijn.

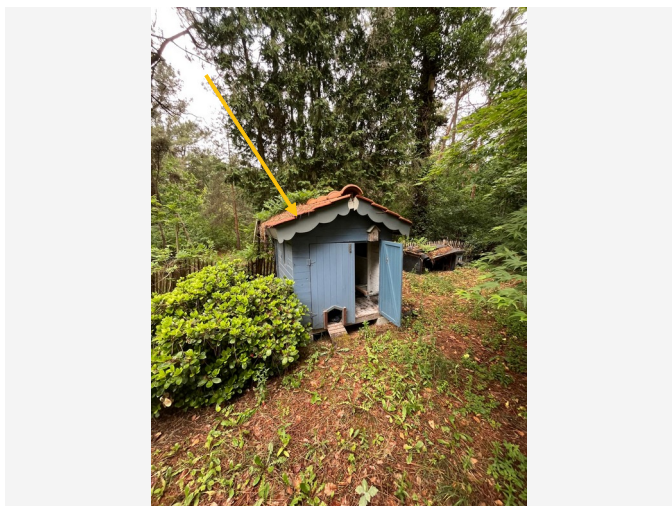
Vrije foto

Het kippenhok is geïnspecteerd. Er zijn geen visueel waarneembare asbestverdachte materialen aangetroffen.

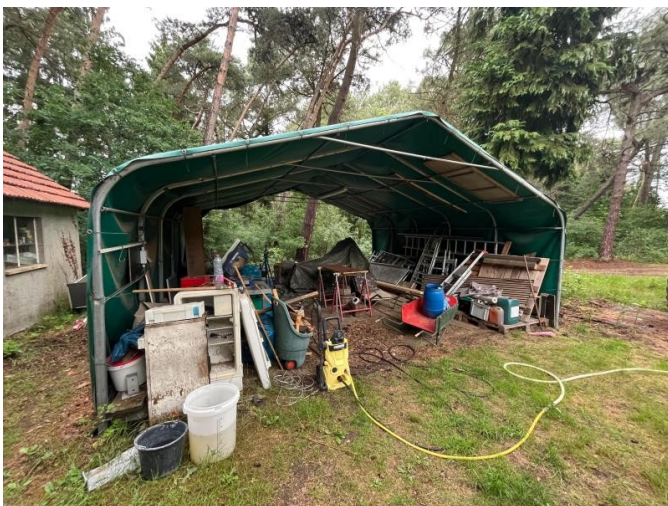
Vrije foto

De opslagplaats is geïnspecteerd. Er zijn geen visueel waarneembare asbestverdachte materialen aangetroffen.

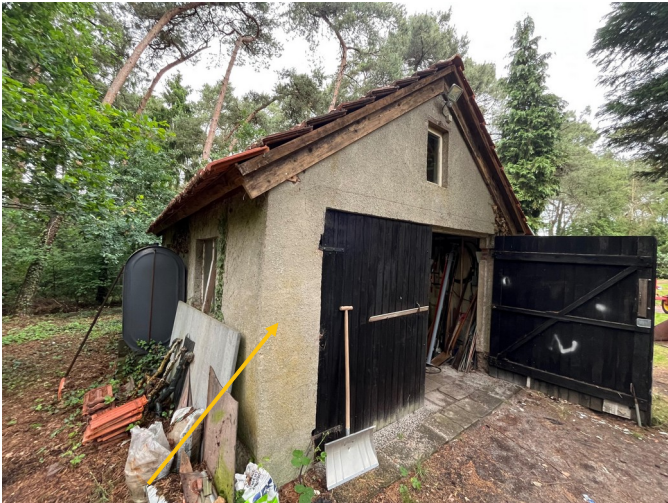
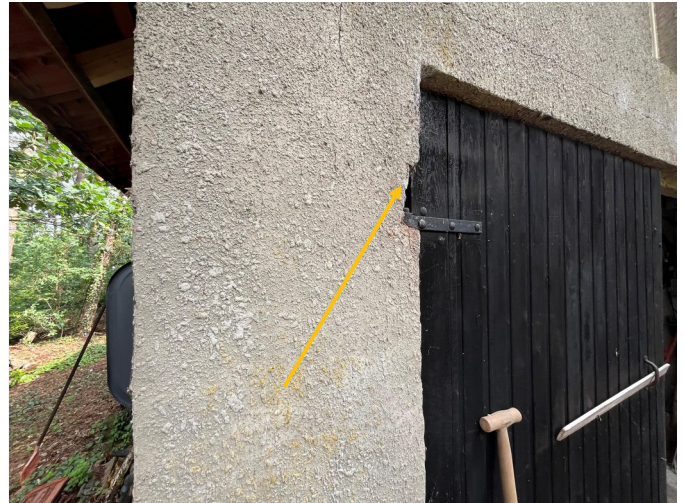
Fiche 8: Cementering garage

Geen asbest

#	Type	Referentie	Resultaat
8.1	Mengmonster	M02	Geen asbest

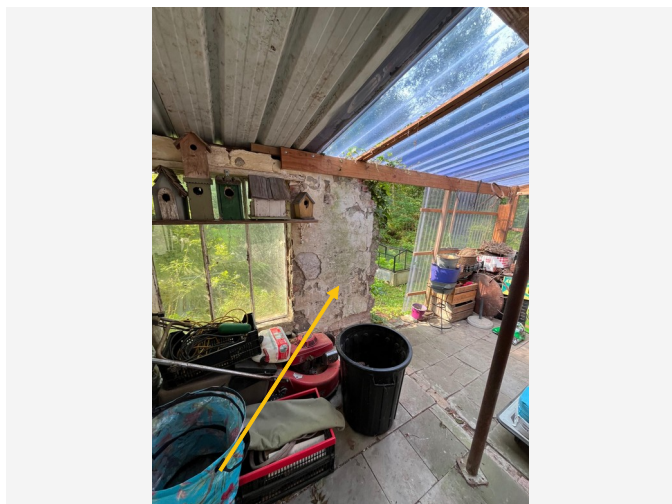
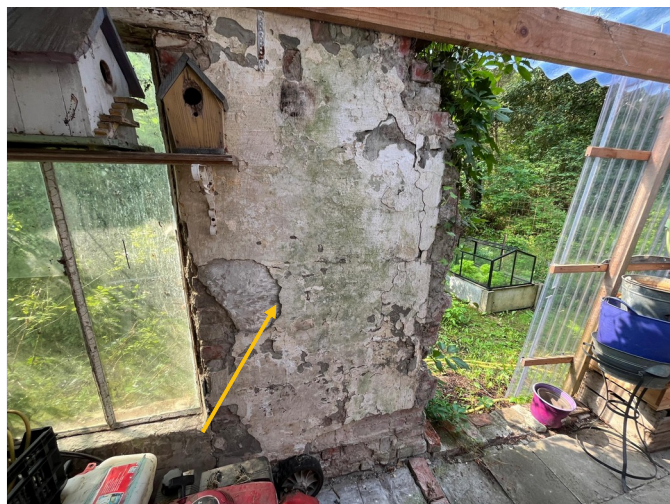
Fiche 9: Cementering kippenhok

Geen asbest

#	Type	Referentie	Resultaat
9.1	Mengmonster	M01	Geen asbest

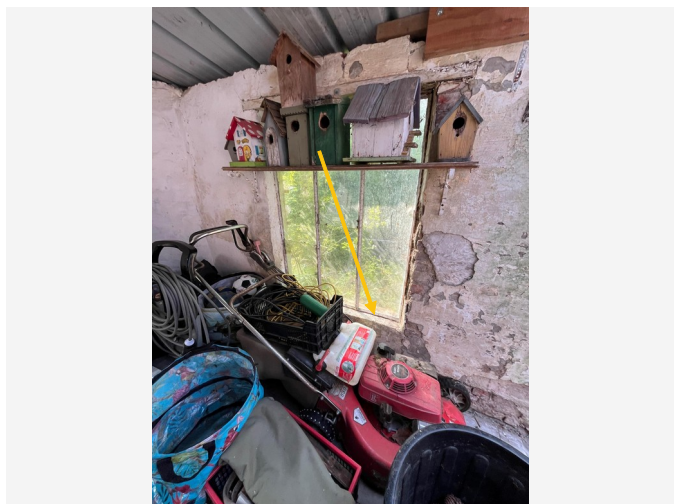
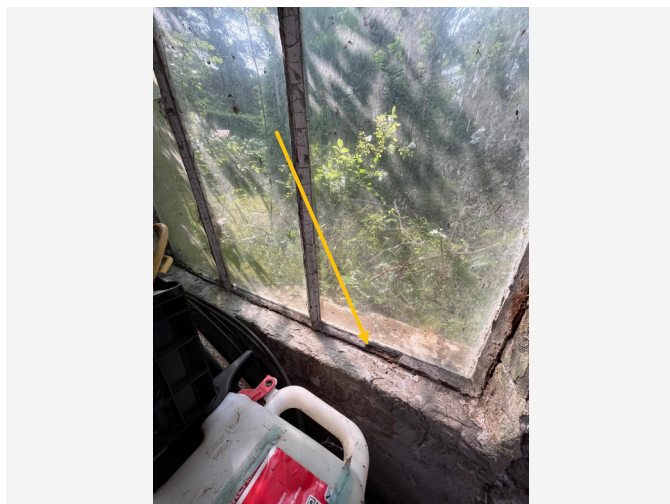
Geen asbest

#	Type	Referentie	Resultaat
10.1	Puntmonster	M03	Geen asbest
