# Asbestinventarisatattest

Wespelaarsesteenweg 72, 3150 Haacht

Attestnummer : 20251205-000247.000

**Niet-asbestveilig**

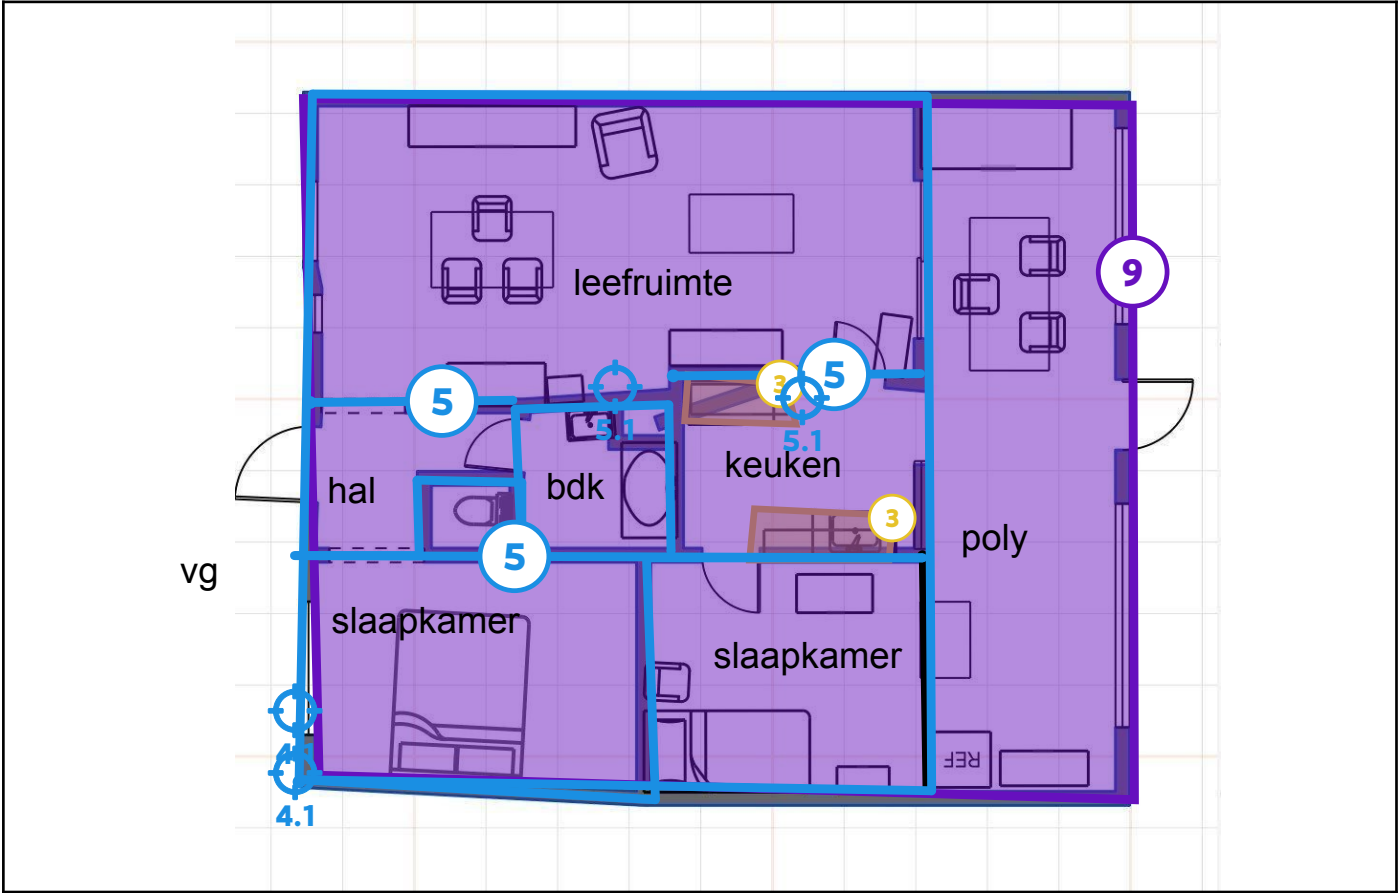
# Plan 1.1: vloerplan

| Beschrijving | Type | Actie |
|---|---|---|
| 3. keuken kasten | Asbestmateriaal | Zorgvuldig beheren |

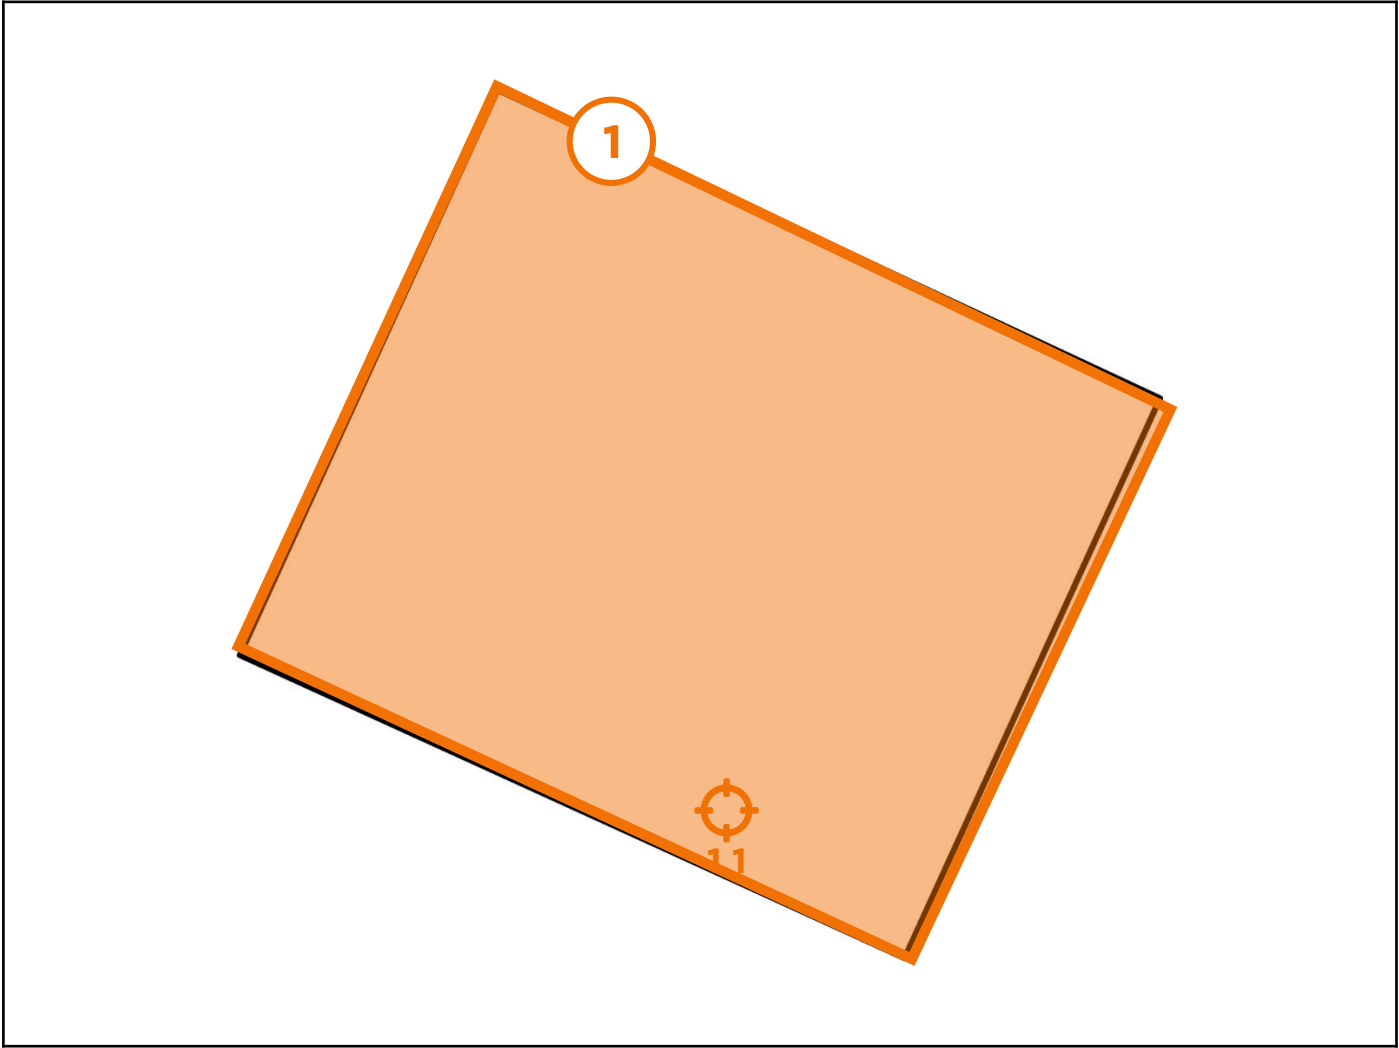
# Plan 1.2: Hoofdgebouw plan

| Beschrijving | Type | Actie |
|---|---|---|
| 1. Dak bestaande uit leien | Asbestmateriaal | <a href="#">Verwijderen</a> |

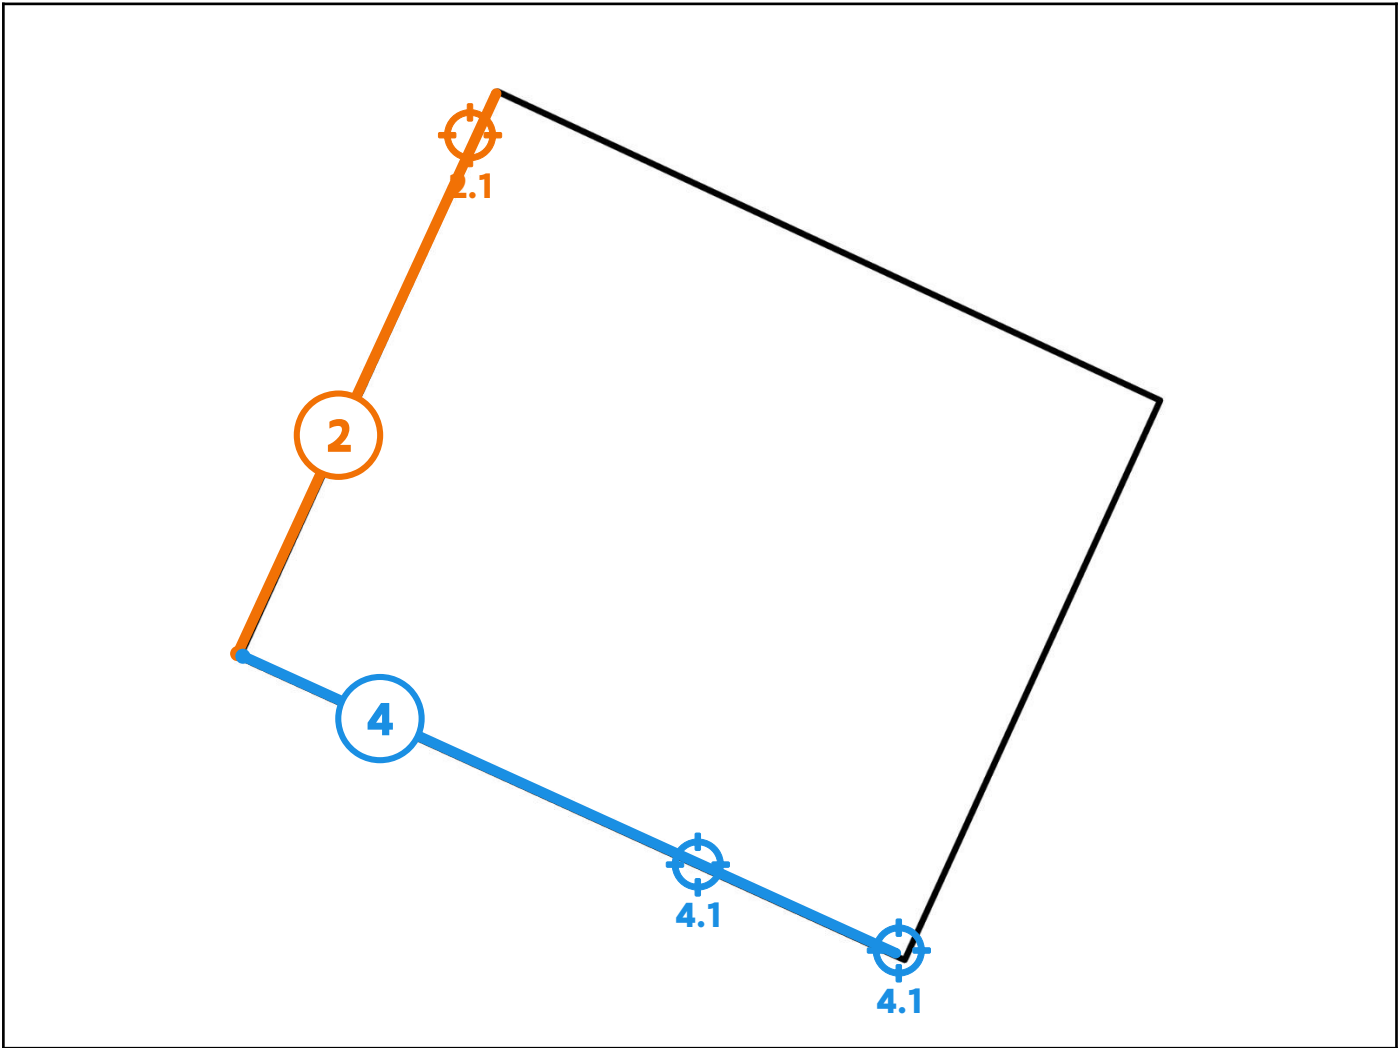
# Plan 1.3: Hoofdgebouw plan

| Beschrijving | Type | Actie |
|---|---|---|
| 2. Gevel met leien | Asbestmateriaal | Verwijderen |

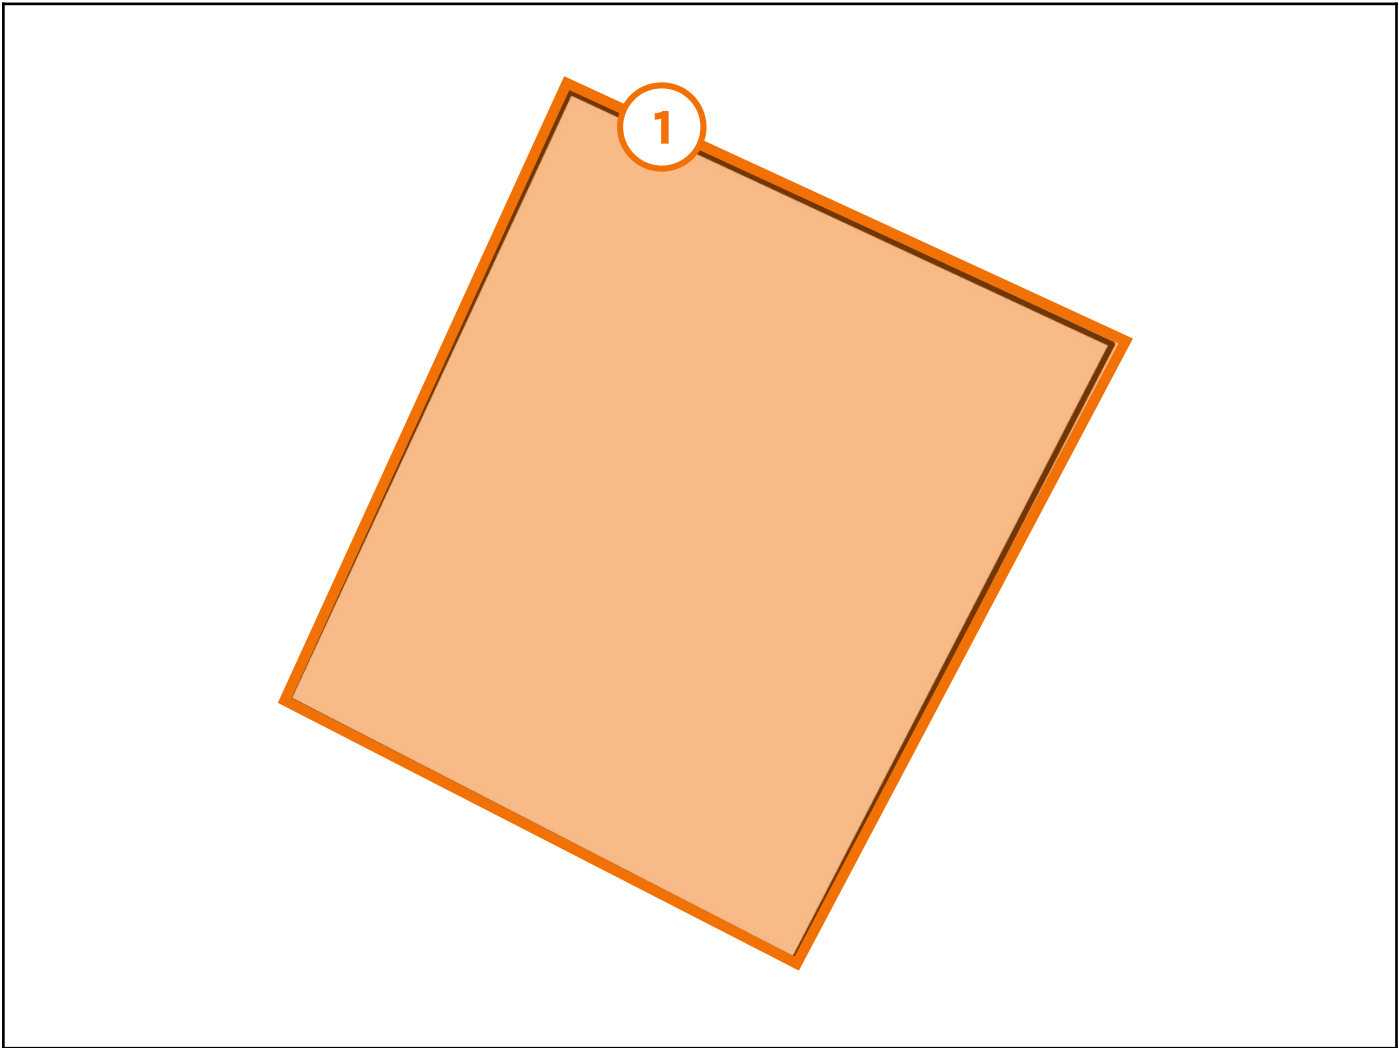
# Plan 2.1: Bijgebouw plan

| Beschrijving | Type | Actie |
|---|---|---|
| 1. Dak bestaande uit leien | Asbestmateriaal | <a href="#">Verwijderen</a> |

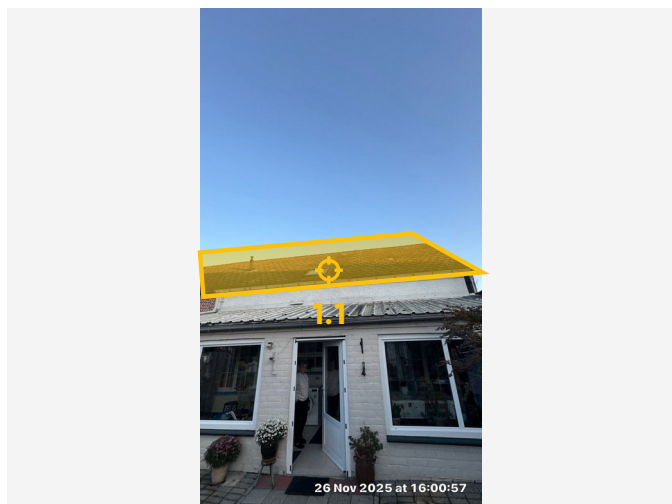
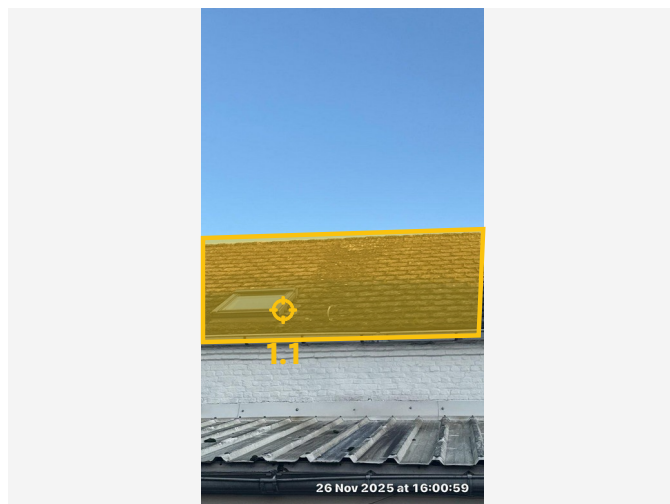
| Eindbeoordeling materiaalrisico | Verhoogd materiaalrisico en/of verhoogde kans op vezelvrijgave |

| Toestand van het materiaal | Matig beschadigd, matig verweerd |

| # | Type | Referentie | Resultaat |
|---|---|---|---|
| 1.1 | Puntmonster | 9132543 | Chrysotiel |

| Beschrijving | Dak bestaande uit leien |
| Totale oppervlakte | 105,00 m <sup>2</sup> |

Verwijderen

- Verwijder dit asbestmateriaal zo snel mogelijk. Volg de toestand goed op.
- Hemelwater dat afspoelt van asbestcement daken of gevels kan asbestdeeltjes bevatten. Gebruik het enkel voor gesloten circuits (bv. spoelen toiletten). Reinig na het vervangen van het dak of de gevel de dakgoten en regenwaterput of -ton om asbesthoudend sediment of slib te verwijderen

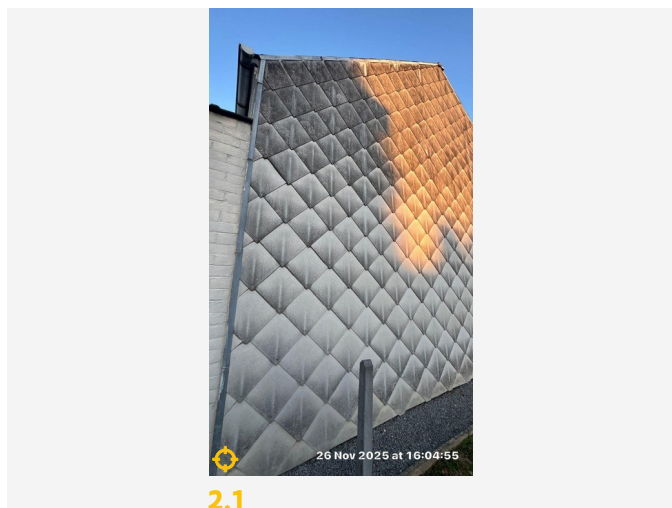
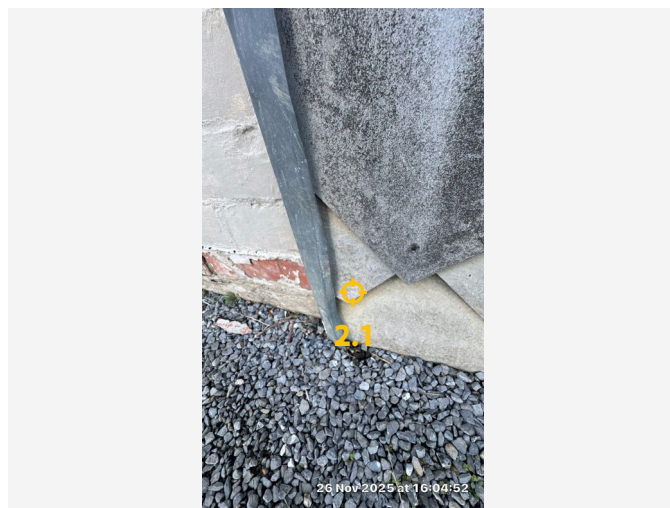
| Eindbeoordeling materiaalrisico | Verhoogd materiaalrisico en/of verhoogde kans op vezelvrijgave |

| Toestand van het materiaal | Matig beschadigd, matig verweerd |

| # | Type | Referentie | Resultaat |
|---|---|---|---|
| 2.1 | Puntmonster | 9132544 | Chrysotiel |

| Beschrijving | Gevel met leien |
| Totale oppervlakte | 30,00 m <sup>2</sup> |

Verwijderen

- Verwijder dit asbestmateriaal zo snel mogelijk. Volg de toestand goed op.
- Hemelwater dat afspoelt van asbestcement daken of gevels kan asbestdeeltjes bevatten. Gebruik het enkel voor gesloten circuits (bv. spoelen toiletten). Reinig na het vervangen van het dak of de gevel de dakgoten en regenwaterput of -ton om asbesthoudend sediment of slib te verwijderen

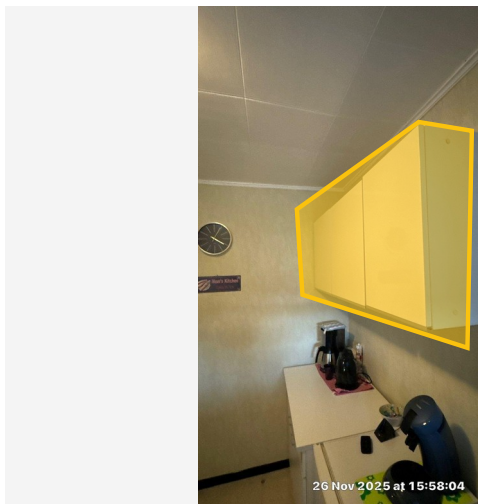
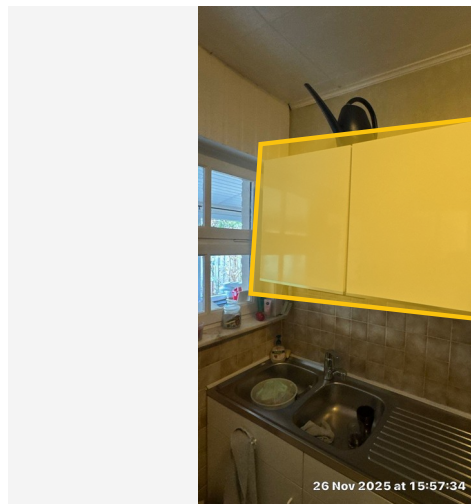
| Eindbeoordeling materiaalrisico | Zeer laag materiaalrisico en/of zeer lage kans op vezelvrijgave |

| Toestand van het materiaal | Onbeschadigd, niet verweerd |

| Beschrijving | keuken kasten |
| Opmerking | Betreffende de hangkasten in de keuken. |

Zorgvuldig beheren

- Zorg voor een veilig beheer. Vermijd het beschadigen van het asbestmateriaal. Controleer de toestand jaarlijks op wijzigingen.
- Verwijder dit asbestmateriaal zo snel mogelijk. Volg de toestand goed op.

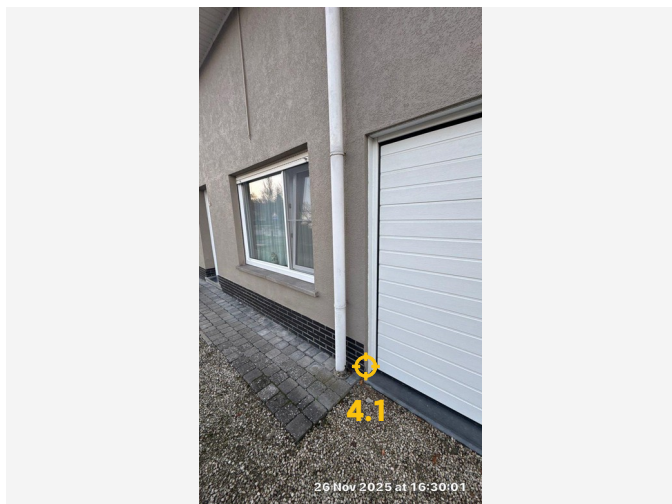
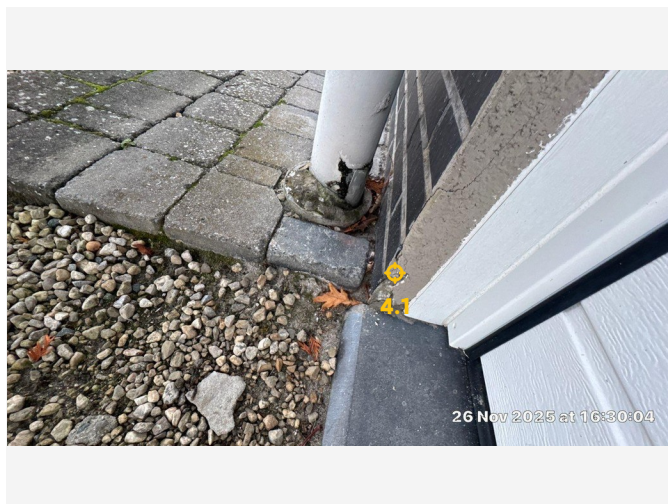
## Fiche 4: Crepi gevels

Geen asbest

| # | Type | Referentie | Resultaat |
|---|---|---|---|
| 4.1 | Mengmonster | 9132545 | Geen asbest |

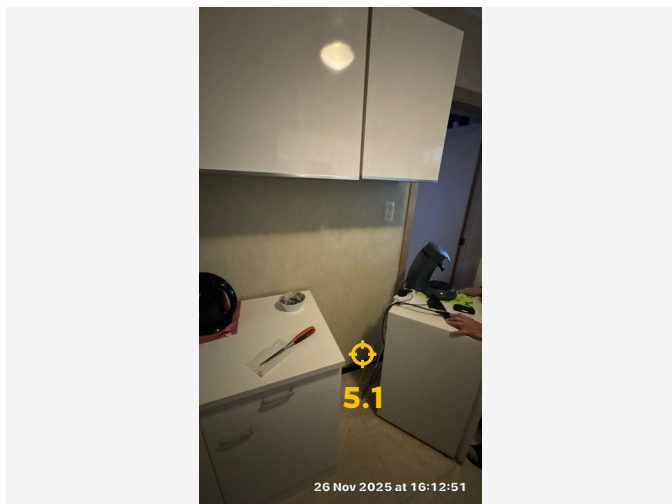
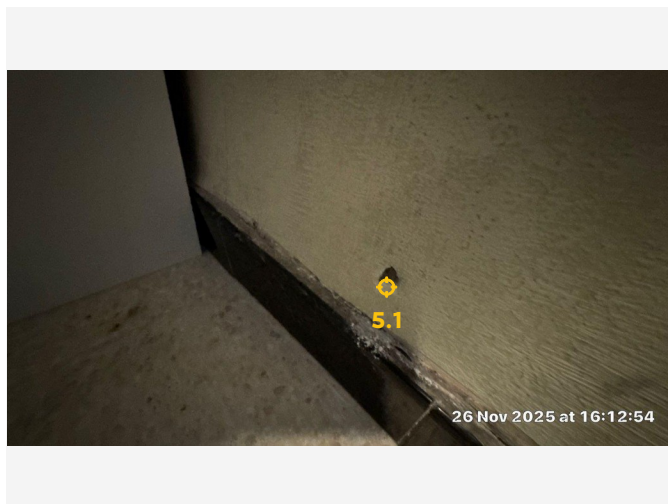
## Fiche 5: Pleisterwerk wanden

Geen asbest

| # | Type | Referentie | Resultaat |
|---|---|---|---|
| 5.1 | Mengmonster | 9132542 | Geen asbest |
