# Asbestinventarisatetest

Heiveldstraat 47, 9120 Beveren-Kruibeke-Zwijndrecht

Attestnummer : **20251210-000410.000**

Uitgegeven op : **10.12.2025**

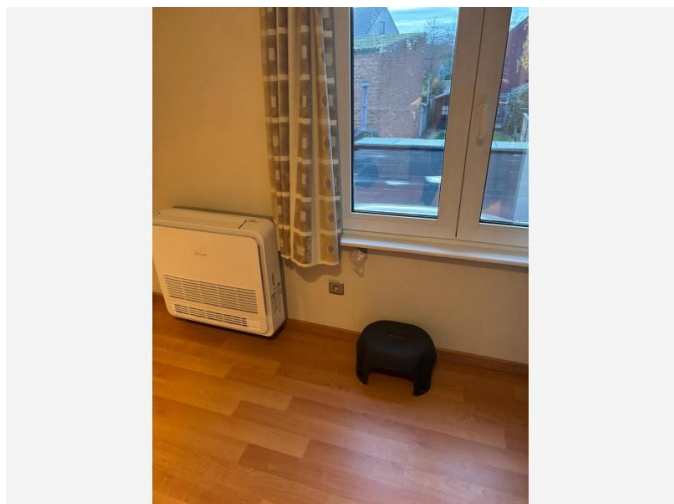
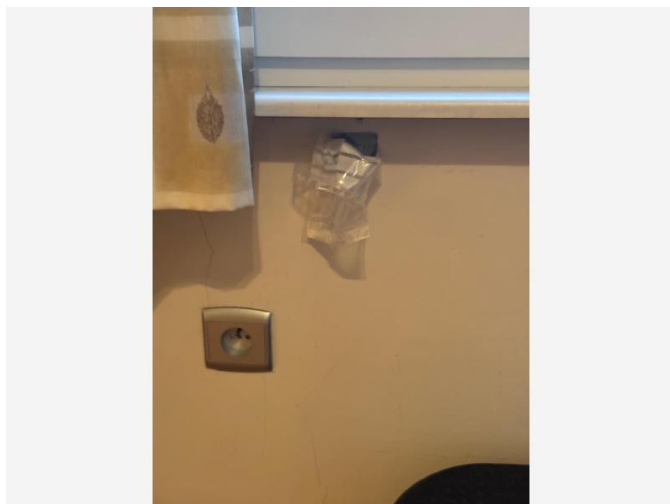
## Fiche 1: Pleisterwerk muren

Geen asbest

| Bindmiddel van materiaal | Gips - kalk |
| Gebondenheid op basis van bindmiddel | Niet-hechtgebonden |
| Opmerking | <p>Deze oppervlakte, volumes en gewichten zijn niet gemeten, maar geschat op basis van een benadering van het aanwezig pleisterwerk in alle zichtbare muren ( de opgegeven hoeveelheden mogen niet gebruikt worden als maatstaf van heffing).</p> <p>Staalname gebeurd in volgende ruimtes :</p> <ul style="list-style-type: none"><li>- Keuken</li><li>- Stookruimte</li><li>- Trappenhal</li><li>- Slaapkamer</li></ul> |

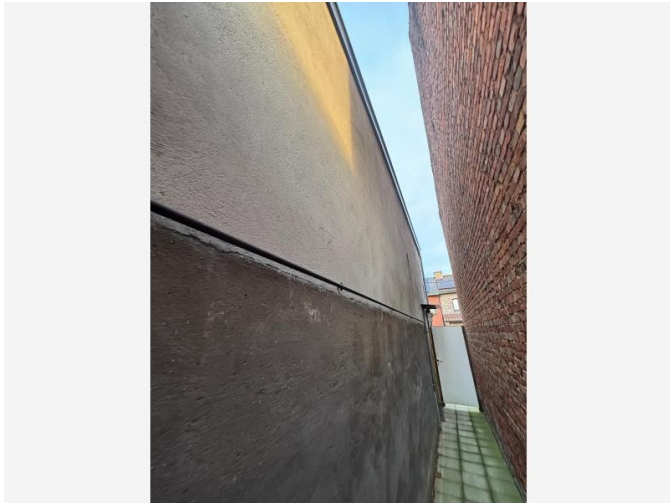
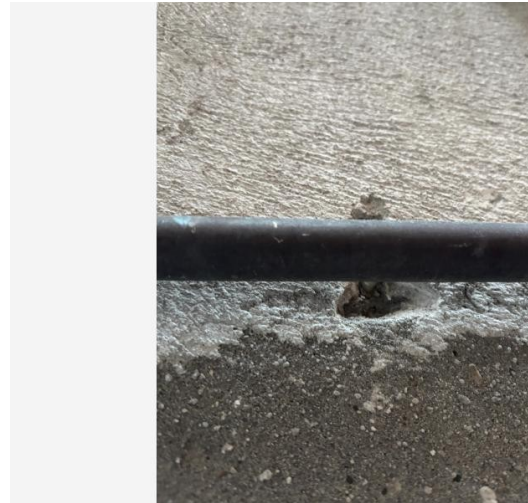
## Fiche 2: Crepi zij- en achtergevel

Geen asbest

| Bindmiddel van materiaal | Cement |
| Gebondenheid op basis van bindmiddel | Hecht |
| Opmerking | Gewicht is een grove inschatting, dit kan niet exact bepaald worden gezien dit van de dikte afhangt welke niet te bepalen is. |

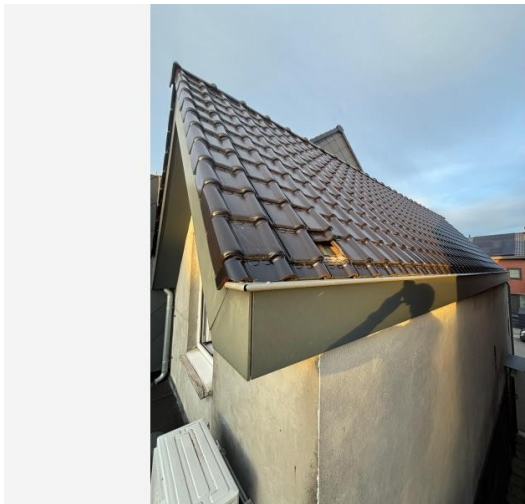
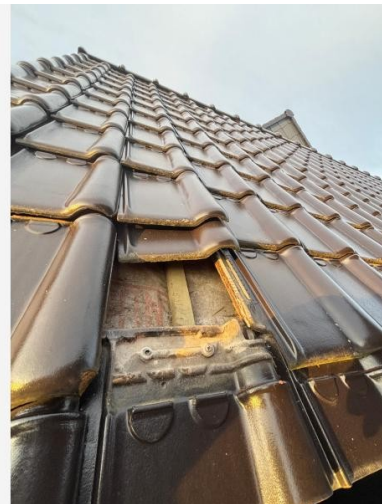
### Fiche 3: Onderdak van de woning is uit doek

| Beschrijving | Notitie | Terug te vinden op plannen |
|---|---|---|
| Fiche 3: Onderdak van de woning is uit doek | <p>Tijdens het onderzoek en de controle van het onderdak hebben we vastgesteld dat het uit een niet-asbestverdacht doek/zeil bestaat.</p> <p>Controle uitgevoerd door spot-check aan de buitenzijde onder de dakpannen op slechts 1 locatie.</p> <p>Onderzoeken van het volledig dak is niet mogelijk wegens de hoogte.</p> | Plan 1.3: Dakenplan |

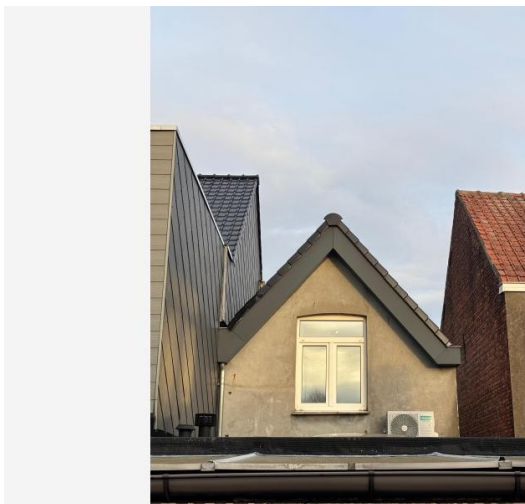
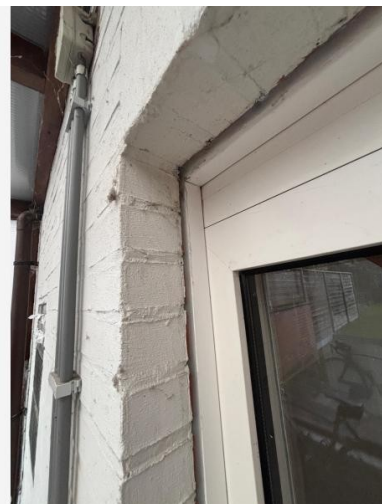
### Fiche 4: Aanwezige afdichtingsmaterialen niet asbestverdacht

| Beschrijving | Notitie | Terug te vinden op plannen |
|---|---|---|
| Fiche 4: Aanwezige afdichtingsmaterialen niet asbestverdacht | Het aanwezige afdichtingsmateriaal (mastiek, kit, ...) aan schrijnwerk is niet-asbestverdacht. | - |

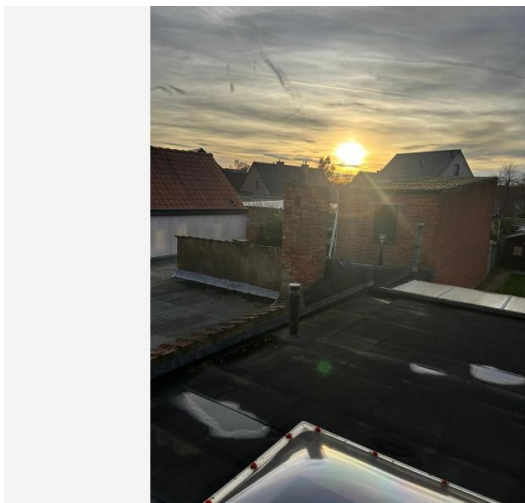
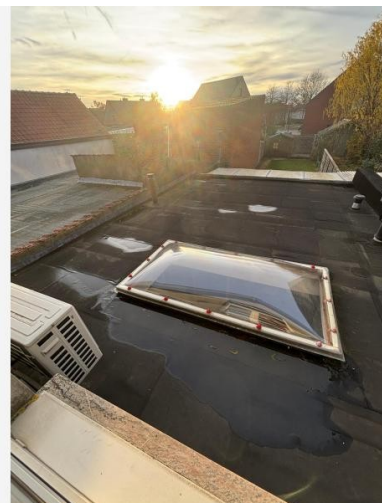
### Fiche 5: Aanwezige dakbedekking is niet asbestverdacht

| Beschrijving | Notitie | Terug te vinden op plannen |
|---|---|---|
| Fiche 5: Aanwezige dakbedekking is niet asbestverdacht | <p>Dak woning is een zadeldak bedekt met dakpannen.</p> <p>Plat dak bestaat uit EPDM. Over eventuele onderliggende dakbedekking kunnen we geen uitspraak doen aangezien deze niet zichtbaar zijn en enkel via destructief onderzoek te onderzoeken zijn.</p> <p>Afdak bestaat uit polycarbonaat.</p> <p>Tuinhuis is bedekt met ijzeren platen.</p> | Plan 1.3: Dakenplan |

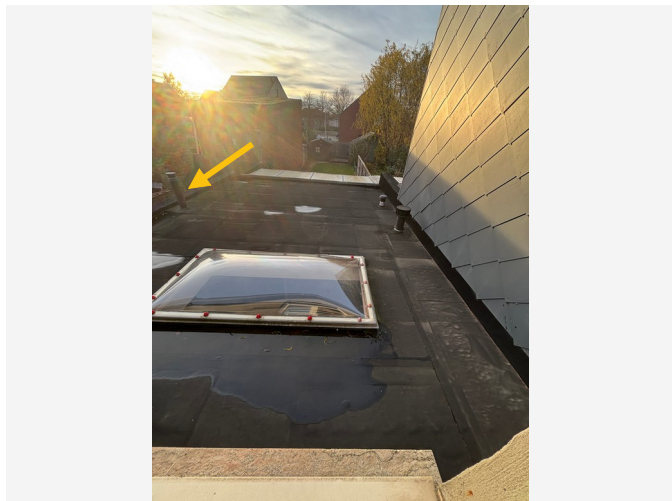
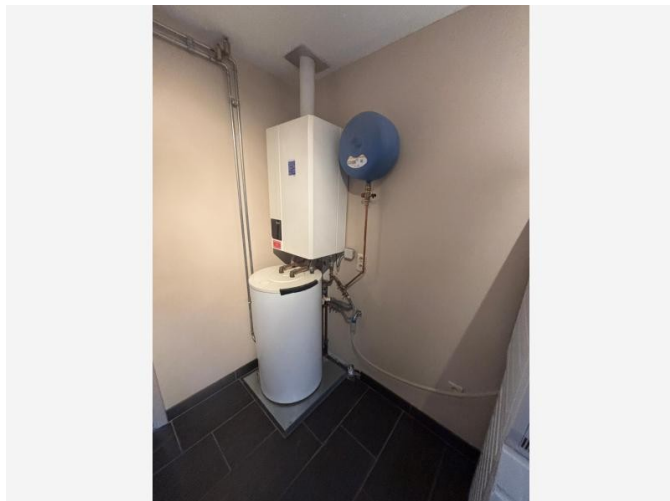
## Fiche 6: Materialen rookgaskanaal

| Beschrijving | Notitie | Terug te vinden op plannen |
|---|---|---|
| Fiche 6: Materialen rookgaskanaal | De zichtbare delen van de rookgaskanalen zijn niet-asbestverdacht. Het rookgaskanaal is zichtbaar binnen en buiten en bestaan uit aluminium/PVC. Over de materialen die in de gemetste schouw gebruikt zijn kunnen we geen uitspraak doen aangezien de schouw volledig dicht afgewerkt is. | Plan 1.3: Dakenplan |

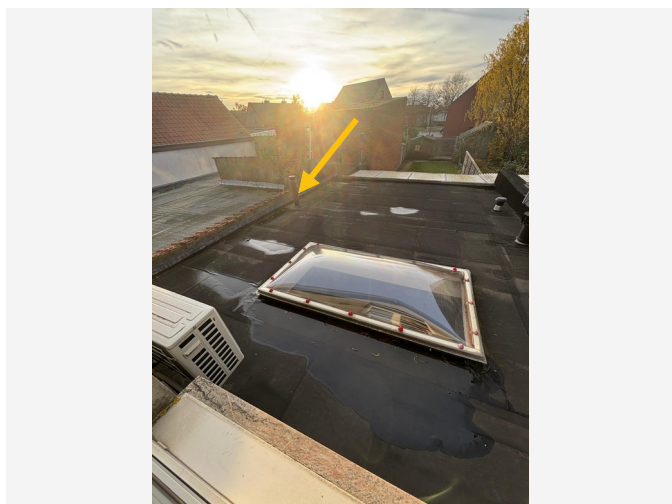
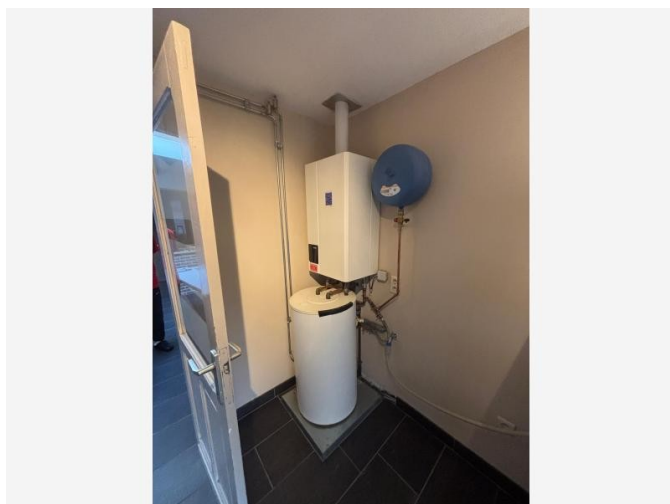
## Fiche 7: Materialen aan de stookketel

| Beschrijving | Notitie | Terug te vinden op plannen |
|---|---|---|
| Fiche 7: Materialen aan de stookketel | Stookketel met bouwjaar 2004, geen asbesthoudende onderdelen aanwezig. De schouw van de ketel is zowel binnen als buiten zichtbaar en niet asbestverdacht. | - |
