# Asbestinventarisatetest

Sluisstraat 2, 3500 Hasselt

Attestnummer : **20251016-000205.000**

**Asbestveilig** (maar mogelijk niet asbestvrij)

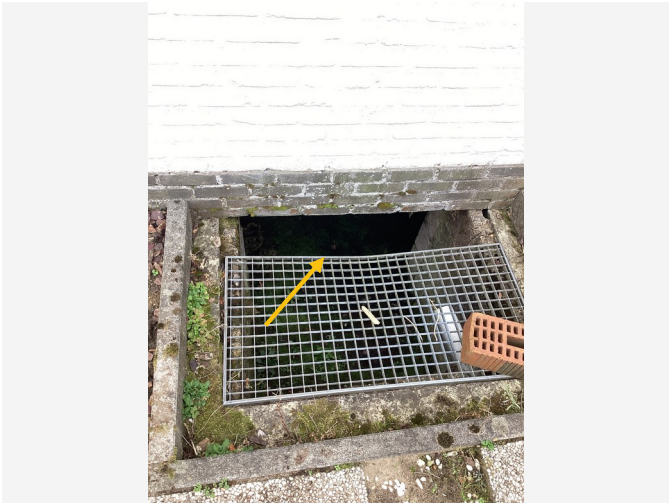
| Fiche 1: Kruipkelder..... | 25 |

**Reden:** Het onderzoek kan niet uitgevoerd worden binnen de bepalingen van de Welzijnswet

**Uitleg van de asbestdeskundige:** De hoogte van de kruipruimte is lager dan 1,5 meter.

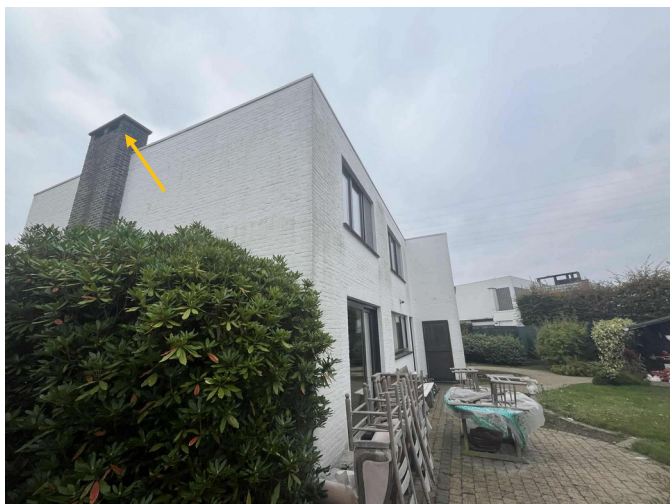
| Fiche 2: Binnenzijde en bovenzijde van de schouw..... | 26 |

**Reden:** Het te onderzoeken materiaal situeert zich hoger dan 3,50 m te rekenen vanaf een veilige ondergrond

**Uitleg van de asbestdeskundige:** De binnenzijde van de schouwen konden niet geïnspecteerd worden. Ook van buitenaf was inspectie onmogelijk omwille van de hoogte(hoger dan 3.5m). Asbestverdachte toepassingen kunnen aanwezig zijn. Dit betreft een beperking op middellange termijn.

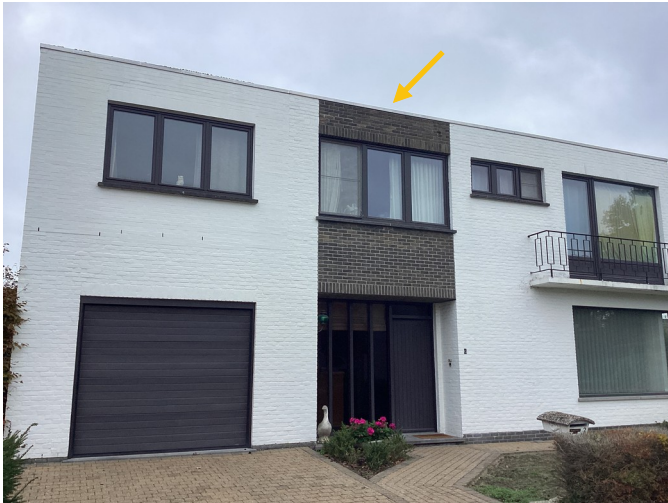
| Fiche 3: Dakbedekking (>3,50m)..... | 27 |

**Reden:** Het te onderzoeken materiaal situeert zich hoger dan 3,50 m te rekenen vanaf een veilige ondergrond

**Uitleg van de asbestdeskundige:** Aangezien de dakbedekking zich bevindt op een hoogte hoger dan 3,5 m (vanaf een veilige ondergrond) kon deze niet worden gecontroleerd tijdens de inspectie. Dit betreft een beperking van middellange termijn. Wanneer de dakbedekking toegankelijk wordt gemaakt dit deze nader te worden geïnspecteerd op asbesthoudend.

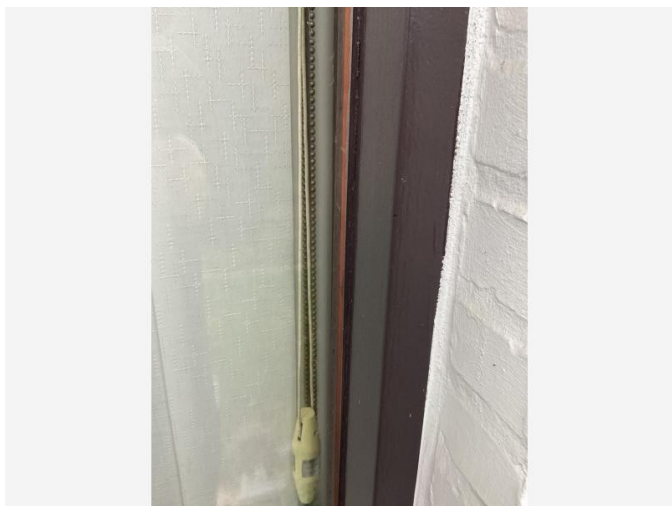
| Fiche 4: Afkitting ramen..... | 29 |

De afkitting van de ramen bestaat uit siliconen. Dit is niet asbestverdacht

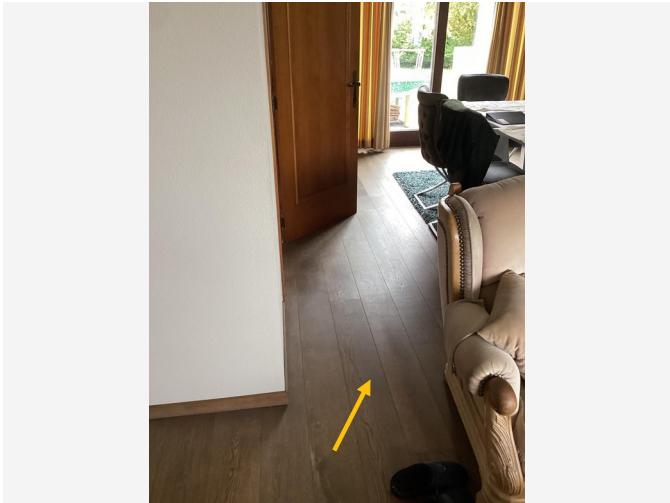
| Fiche 5: Parket/laminaat..... | 30 |

De aanwezige vloerbekleding is niet asbestverdacht. De onderliggende laag was echter niet inspecteerbaar zonder destructie tijdens de inspectie. Mogelijk is de onderliggende laag asbestverdacht.

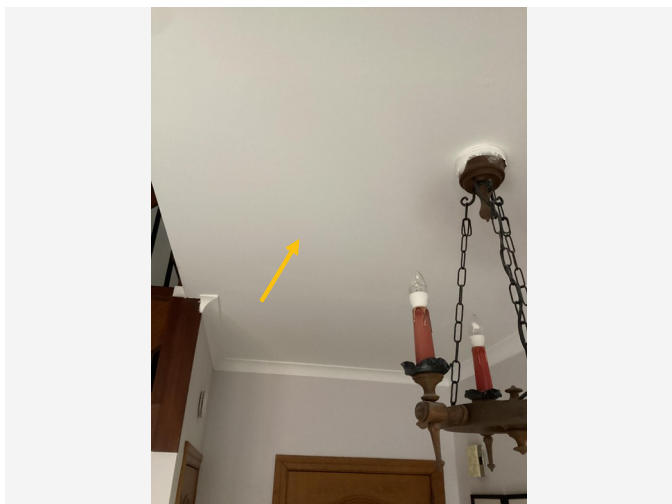
| Fiche 6: Plafondafwerking in hout..... | 31 |

Het plafond bestaat uit niet-asbestverdachte houten platen . Zonder destructie is het niet mogelijk om na te gaan of er asbestverdachte materialen aanwezig zijn achter de houten platen.

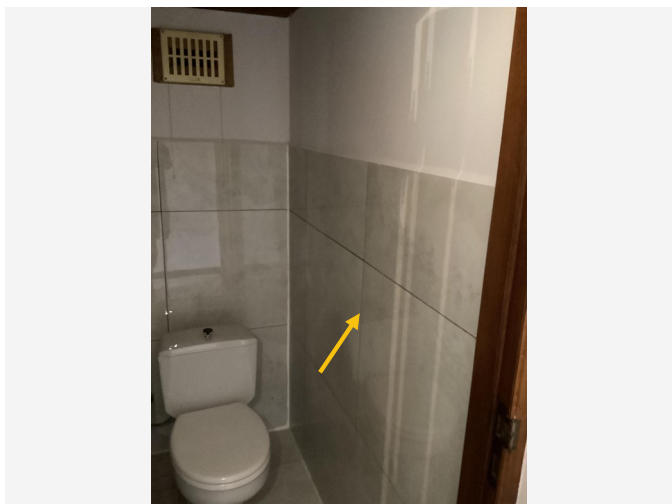
| Fiche 7: Tegellijm achter wandtegels & plinten..... | 32 |

Op moment van de inspectie kon niet worden nagegaan of de tegellijm achter de muurtegels/plinten asbestverdacht is. Bij renovatie of verwijdering van de tegels dient het materiaal te worden geanalyseerd voor de werken van start gaan.

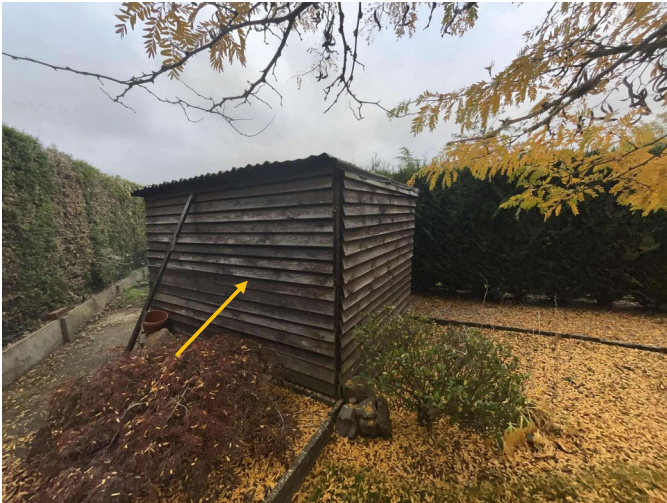
| Fiche 8: Schuur - Niet verdacht..... | 33 |

De schuur bestaat uit niet asbest-verdachte materialen.

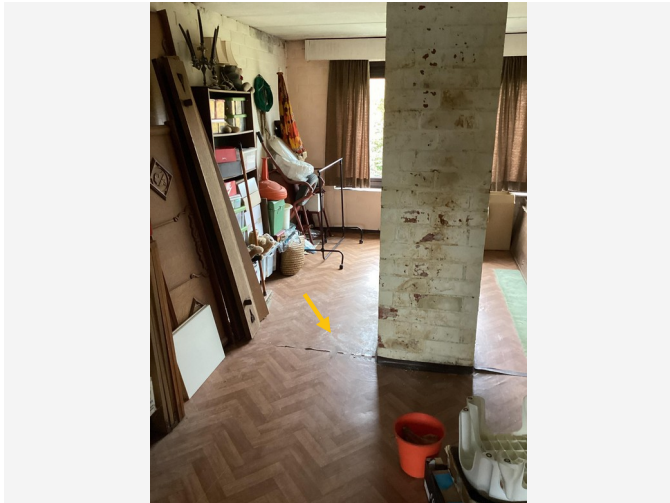
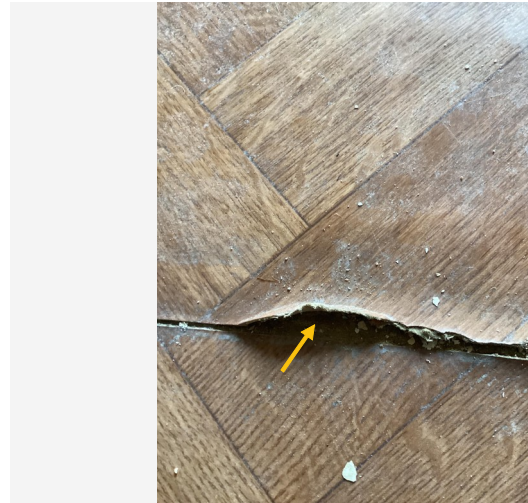
## Fiche 9: Vloerzeil met verdachte onderlaag

Geen asbest

| # | Type | Referentie | Resultaat |
|---|---|---|---|
| 9.1 | Puntmonster | M07 | Geen asbest |

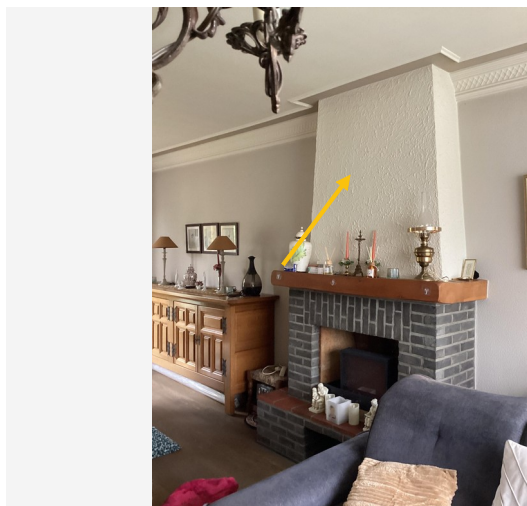
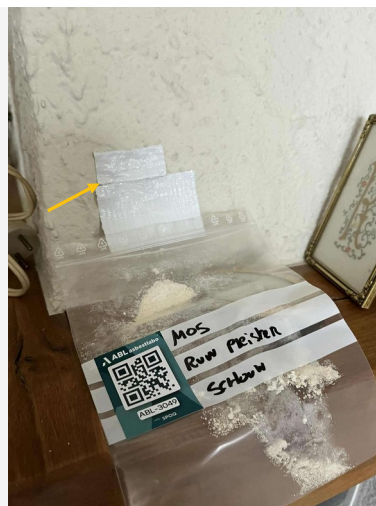
## Fiche 10: Ruw pleisterwerk binnenwand

Geen asbest

| # | Type | Referentie | Resultaat |
|---|---|---|---|
| 10.1 | Mengmonster | M05 | Geen asbest |

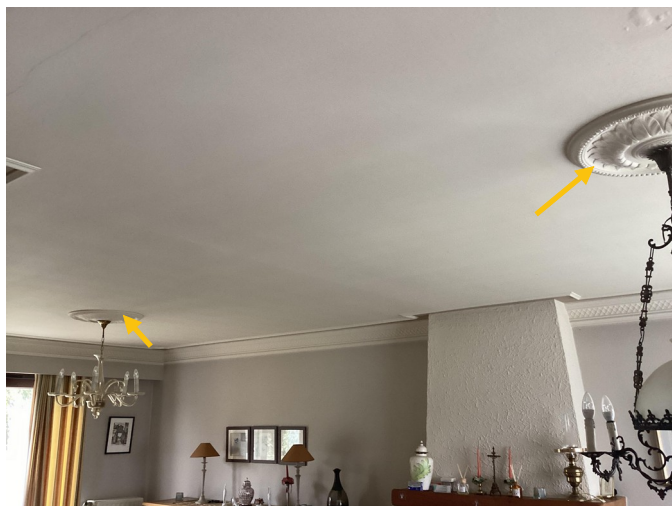
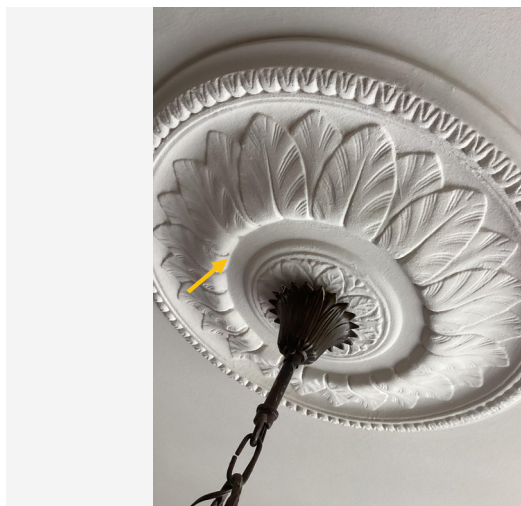
## Fiche 11: Plafond rozetten

Geen asbest

| # | Type | Referentie | Resultaat |
|---|---|---|---|
| 11.1 | Mengmonster | M04 | Geen asbest |

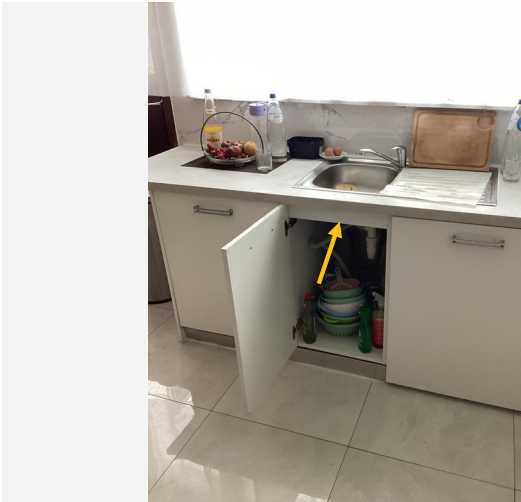
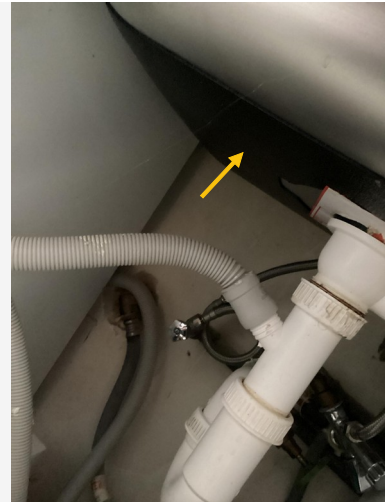
## Fiche 12: Ontdreuningsplaat/anti-dreunplaat onder spoelbak

Geen asbest

| # | Type | Referentie | Resultaat |
|---|---|---|---|
| 12.1 | Puntmonster | M06 | Geen asbest |

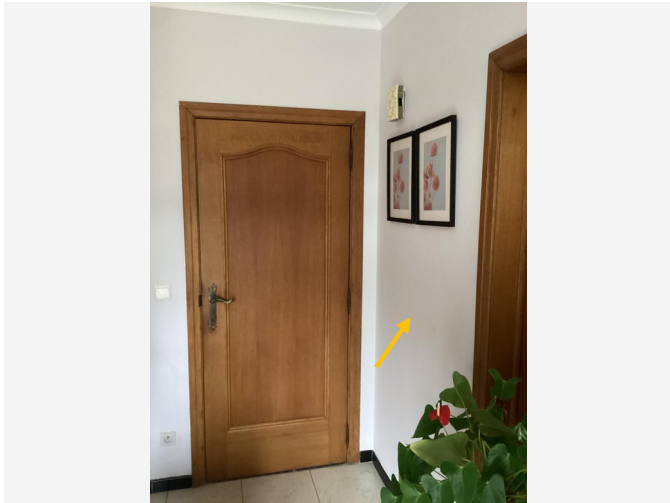
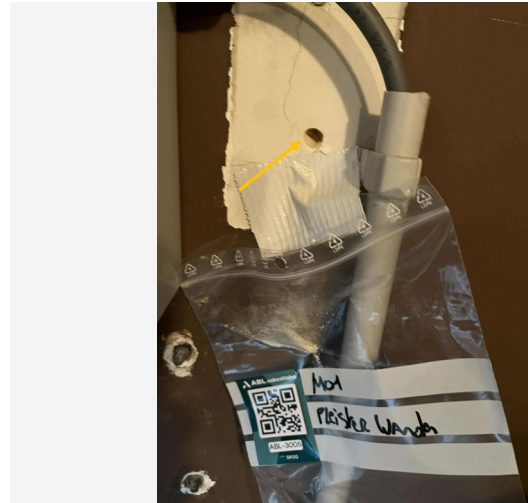
## Fiche 13: Pleisterwerk wanden

Geen asbest

| # | Type | Referentie | Resultaat |
|---|---|---|---|
| 13.1 | Mengmonster | M01 | Geen asbest |

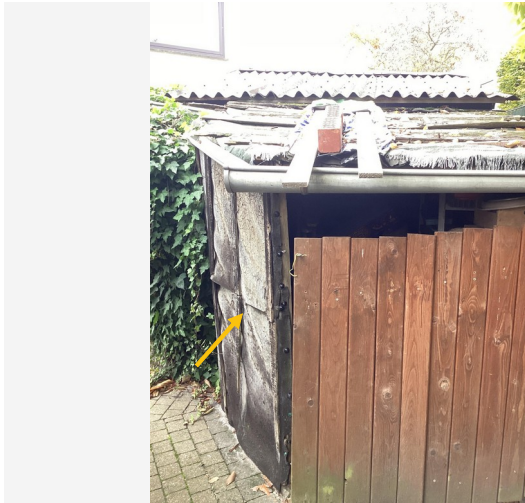
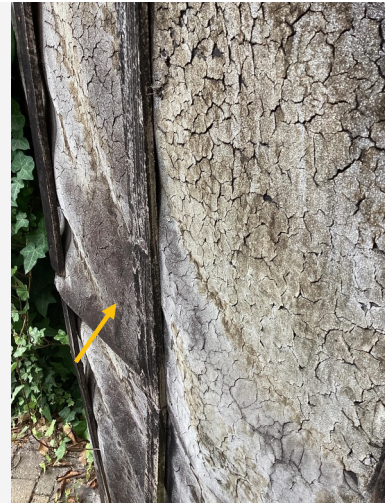
Geen asbest

| # | Type | Referentie | Resultaat |
|---|---|---|---|
| 14.1 | Puntmonster | M09 | Geen asbest |

| Opmerking | <p>De genoteerde hoeveelheid is een schatting.</p> <p>Er werd enkel een puntstaal genomen van de bovenste laag. Mogelijks zijn er onderliggende asbestverdachte lagen aanwezig die niet waarneembaar waren tijdens de inspectie. Wanneer bij renovatie- of sloopwerken blijkt dat er nog onderliggende lagen aanwezig zijn dient er hiervan een staal te worden genomen welke door een erkend laboratorium moet worden geanalyseerd.</p> |

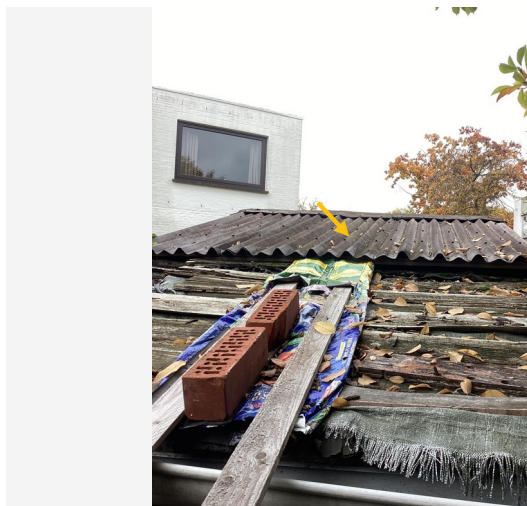
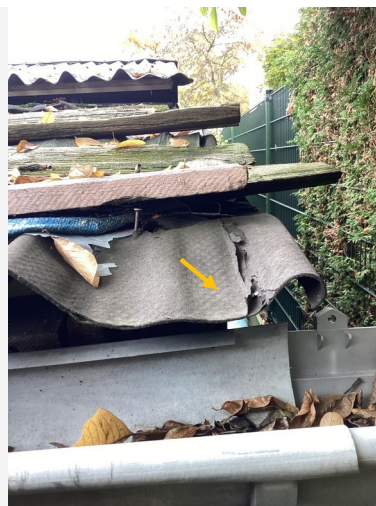
## Fiche 15: dakbedekking - bitumen golfplaten (Tuinhuis)

Geen asbest

| # | Type | Referentie | Resultaat |
|---|---|---|---|
| 15.1 | Puntmonster | M08 | Geen asbest |

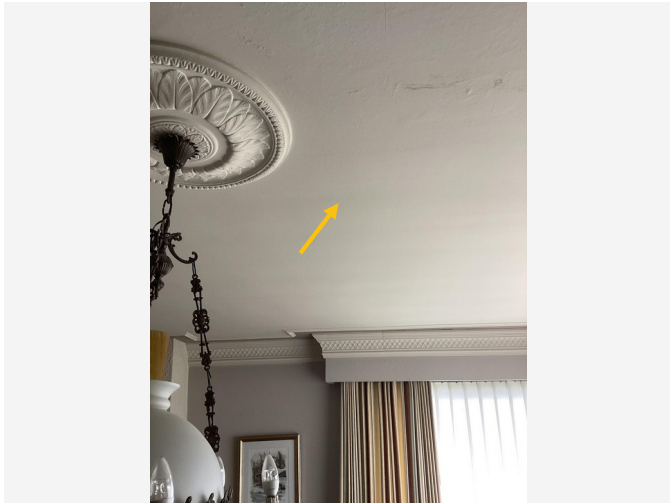
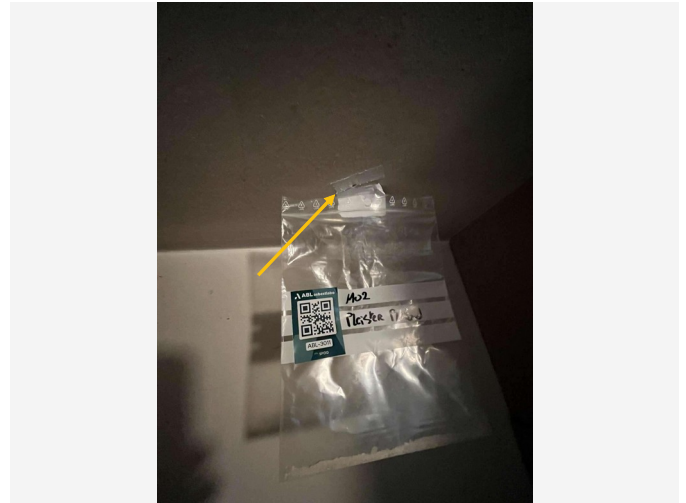
## Fiche 16: Pleisterwerk plafonds

Geen asbest

| # | Type | Referentie | Resultaat |
|---|---|---|---|
| 16.1 | Mengmonster | M02 | Geen asbest |

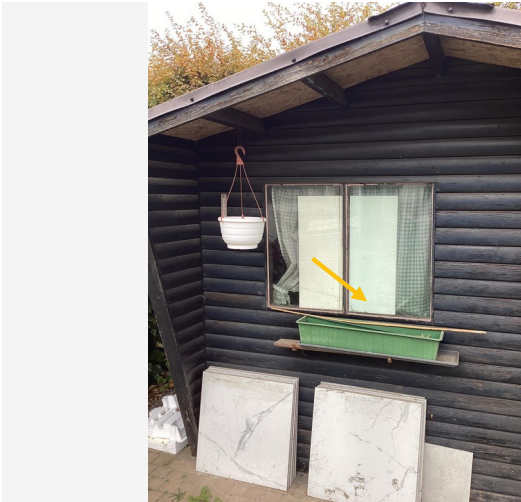
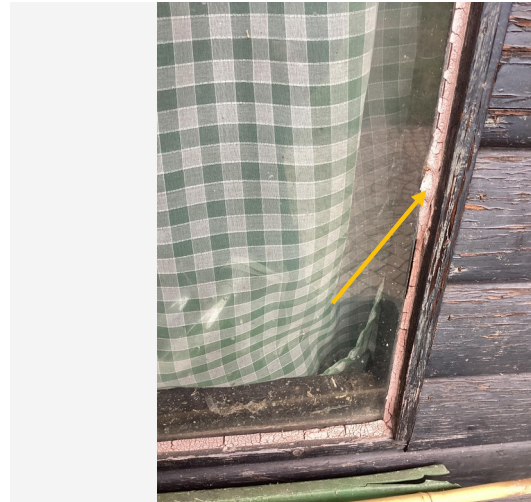
## Fiche 17: Mastiek/kit tussen glas en profiel - buiten (tuinhuis)

Geen asbest

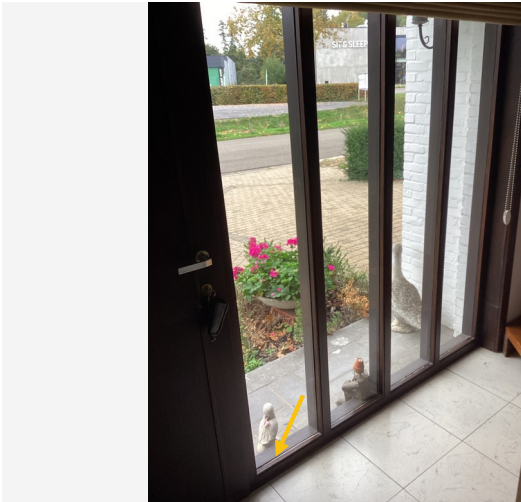
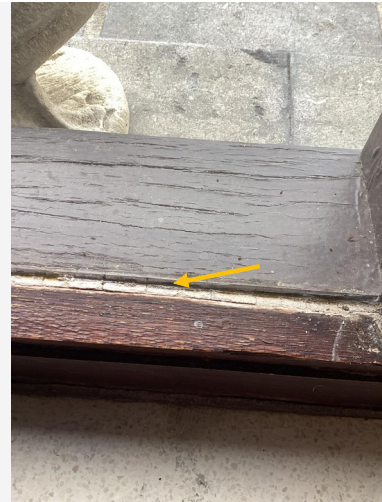
## Fiche 18: Mastiek/kit tussen glas en profiel - Binnen (inkom hal)

Geen asbest
