# Asbestinventarisatattest

Vluchtenboerstraat 37, 9890 Gavere

Attestnummer : 20251211-000157.000

Uitgegeven op : 11.12.2025

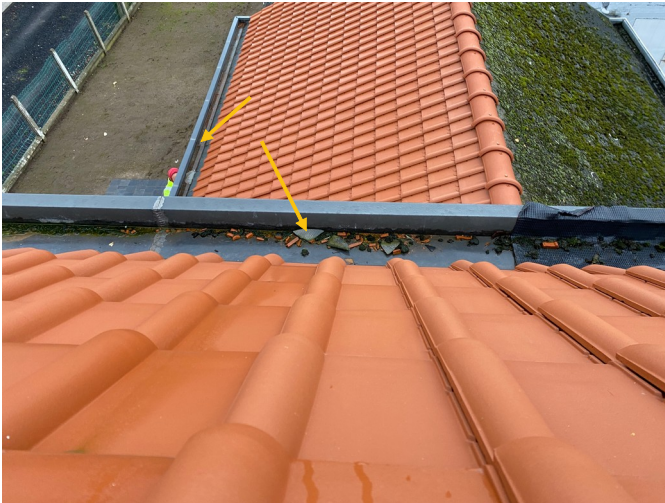
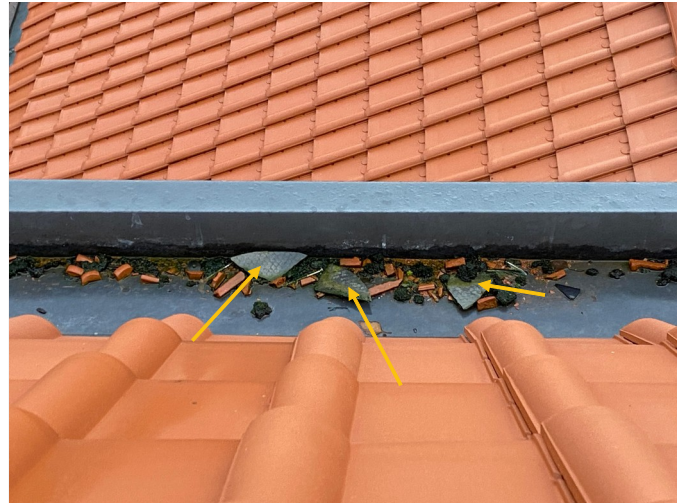
Het asbestmateriaal valt onder de mijlpaal van 2040.

**Dringend verwijderen**

| Beschrijving | Afval leien dakgoot |
| Type afvalstof | Betreft stock-voorraad of gedemonteerde asbestmaterialen |
| Asbestmaterialen | <ul style="list-style-type: none"><li>Dak- en gevelbekleding - Lei, shingle</li></ul> |

- Verwijder het asbestafval.

- Eenvoudige handelingen: mag via doe-het-zelf of door werknemer(s) met opleidingsattest eenvoudige handelingen  
Als dit materiaal verwijderd kan worden zonder het te breken, te beschadigen... , dan mag met dit met eenvoudige handelingen. Vermijd stofvorming en stofverspreiding op elk moment van de werken. Bevochtig of fixeert het materiaal.

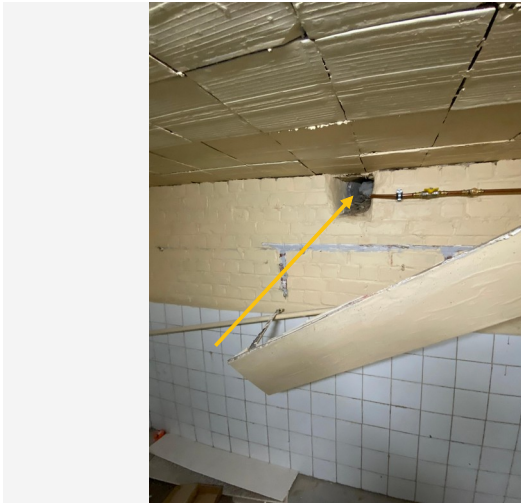
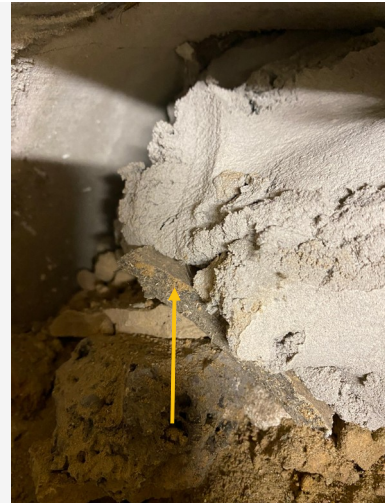
Het asbestmateriaal valt onder de mijlpaal van 2040.

**Dringend verwijderen**

| # | Type | Referentie | Resultaat |
|---|---|---|---|
| 2.1 | Puntmonster | BUIS-7 | Crocidoliet, Chrysotiel |

| Beschrijving | Afval cementbuis kelder |
| Bron van de resten | Asbestcementbuis in kelderwand. |

- Verwijder het asbestafval.

- Eenvoudige handelingen: mag via doe-het-zelf of door werknemer(s) met opleidingsattest eenvoudige handelingen  
Als dit materiaal verwijderd kan worden zonder het te breken, te beschadigen... , dan mag met dit met eenvoudige handelingen. Vermijd stofvorming en stofverspreiding op elk moment van de werken. Bevochtig of fixeert het materiaal.

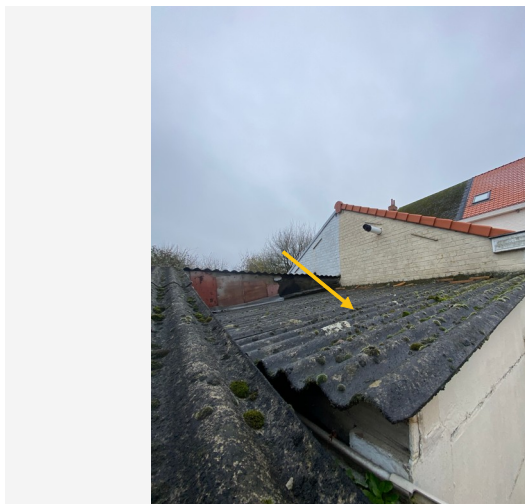
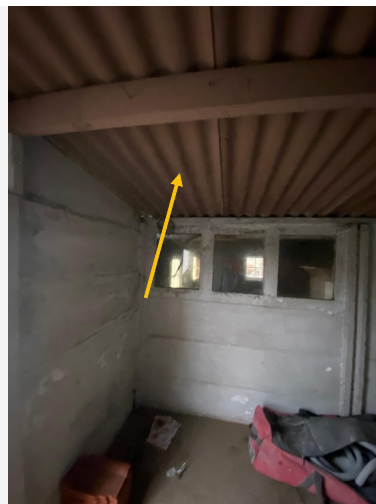
Het asbestmateriaal valt onder de mijlpaal van 2034.

**Dringend verwijderen**

| Eindbeoordeling materiaalrisico | Hoog materiaalrisico en/of hoge kans op vezelvrijgave |

| Asbestsoort (vezeltype) | Crocidoliet aanwezig |
| Toestand van het materiaal | Matig beschadigd, matig verweerd |

| # | Type | Referentie | Resultaat |
|---|---|---|---|
| 3.1 | Puntmonster | GOLF-3 | Crocidoliet, Chrysotiel |

| Beschrijving | Golfplaten eerste ruimte |

- Verwijder dit asbestmateriaal zo snel mogelijk. Volg de toestand goed op.

- Eenvoudige handelingen: mag via doe-het-zelf of door werknemer(s) met opleidingsattest eenvoudige handelingen  
Als dit materiaal verwijderd kan worden zonder het te breken, te beschadigen... , dan mag met dit met eenvoudige handelingen. Vermijd stofvorming en stofverspreiding op elk moment van de werken. Bevochtig of fixeer het materiaal.

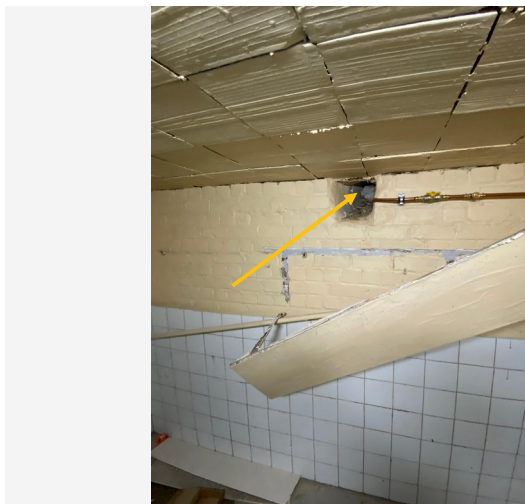
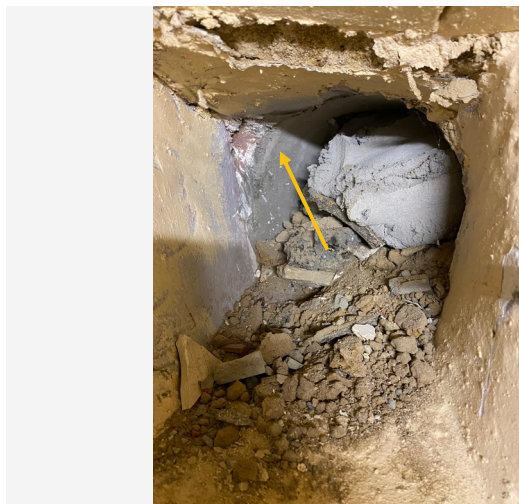
Het asbestmateriaal valt onder de mijlpaal van 2040.

**Dringend maatregelen nemen**

| Eindbeoordeling materiaalarisico | Hoog materiaalarisico en/of hoge kans op vezelvrijgave |

| Asbestsoort (vezeltype) | Crocidoliet aanwezig |
| Toestand van het materiaal | Matig beschadigd, matig verweerd |

| # | Type | Referentie | Resultaat |
|---|---|---|---|
| 4.1 | Puntmonster | BUIS-7 (1) | Crocidoliet, Chrysotiel |

| Beschrijving | Buis kelder |

- Verwijder dit asbestmateriaal zo snel mogelijk. Volg de toestand goed op.

- Eenvoudige handelingen: enkel door erkend asbestverwijderaar  
Als dit materiaal verwijderd kan worden zonder het te breken, te beschadigen... , dan mag met dit met eenvoudige handelingen. Vermijd stofvorming en stofverspreiding op elk moment van de werken. Bevochtig of fixeer het materiaal.

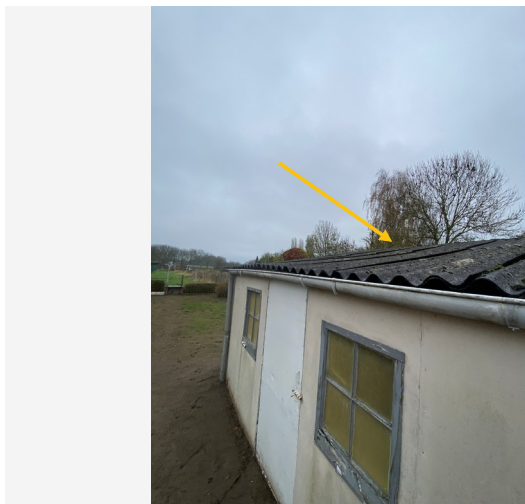
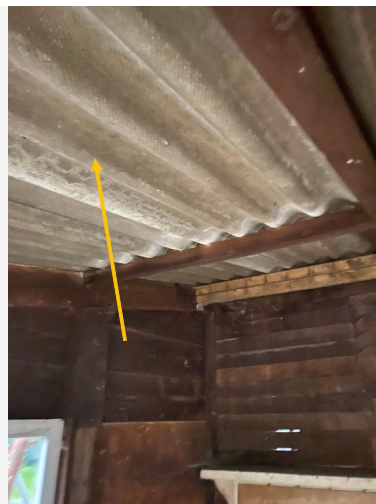
Het asbestmateriaal valt onder de mijlpaal van 2034.

Verwijderen

- Zorg voor een veilig beheer. Vermijd het beschadigen van het asbestmateriaal. Controleer de toestand jaarlijks op wijzigingen.

- Eenvoudige handelingen: mag via doe-het-zelf of door werknemer(s) met opleidingsattest eenvoudige handelingen  
De golfplaten kunnen worden losgeschroefd en in zijn geheel worden verwijderd zonder breken.

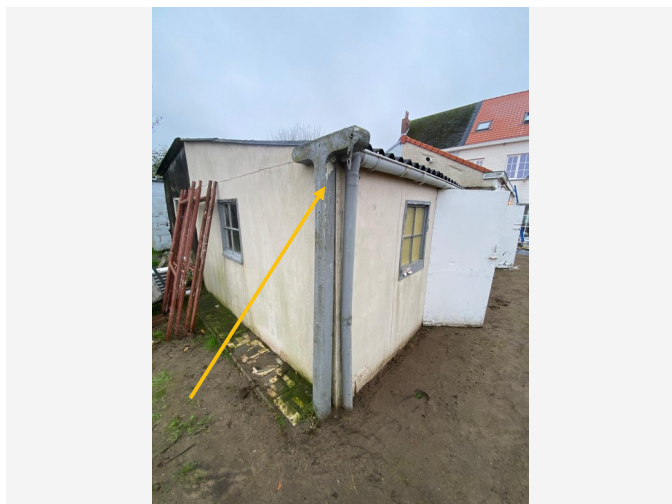
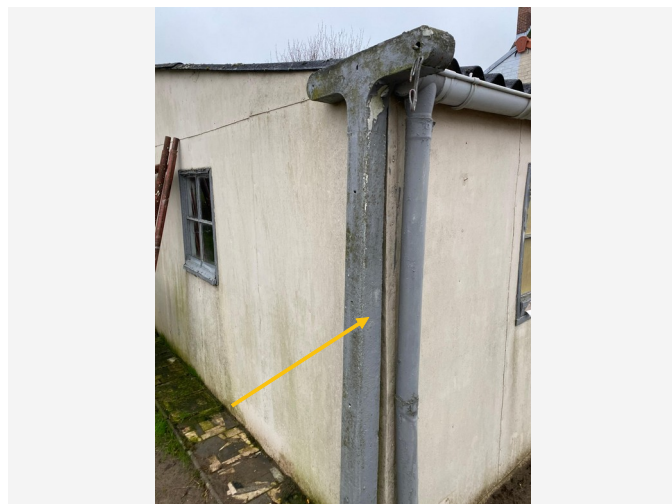
## Fiche 7: Paal wasdraad

Geen asbest

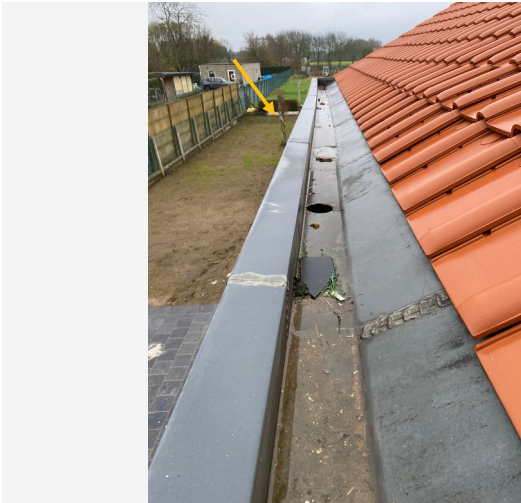
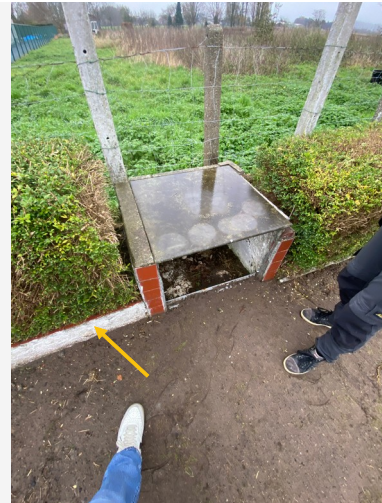
## Fiche 8: Cementering buiten achteraan perceel

Geen asbest

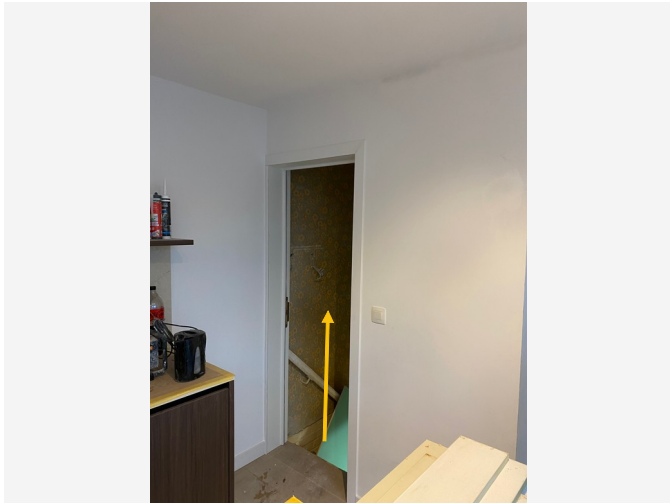
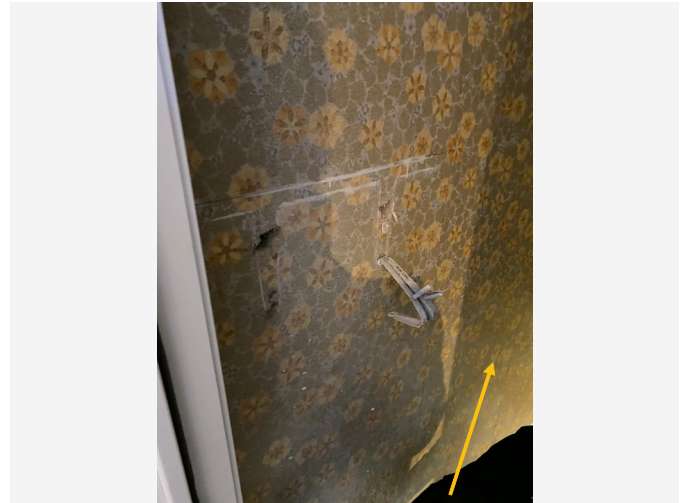
## Fiche 9: Pleisterwerk kelder

Geen asbest

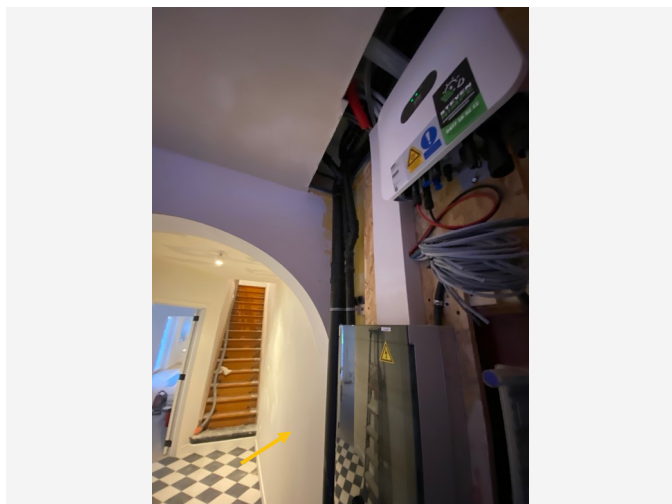
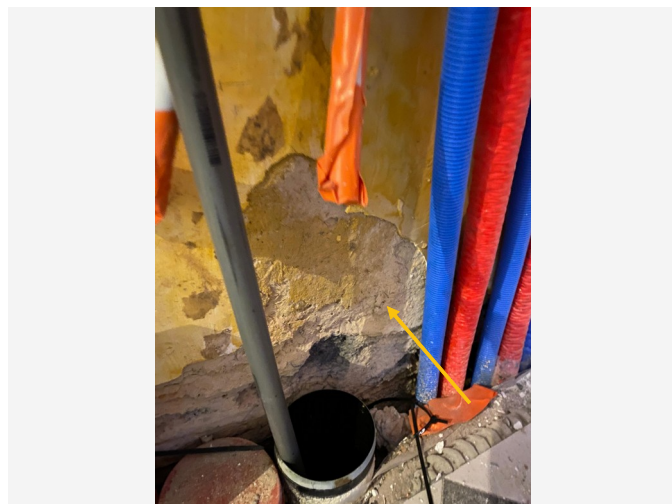
## Fiche 10: Pleisterwerk wanden

Geen asbest

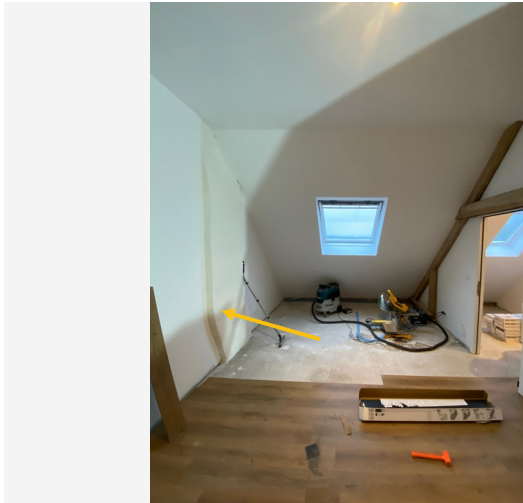
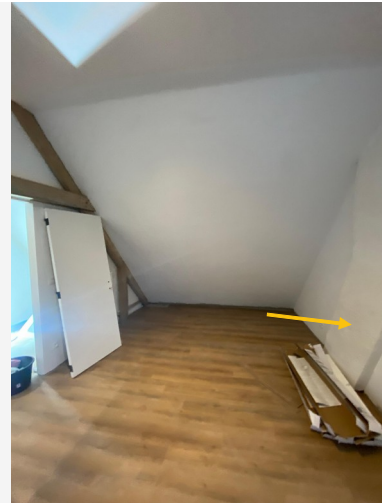
## Fiche 11: Cementering schouwen zolder

Geen asbest

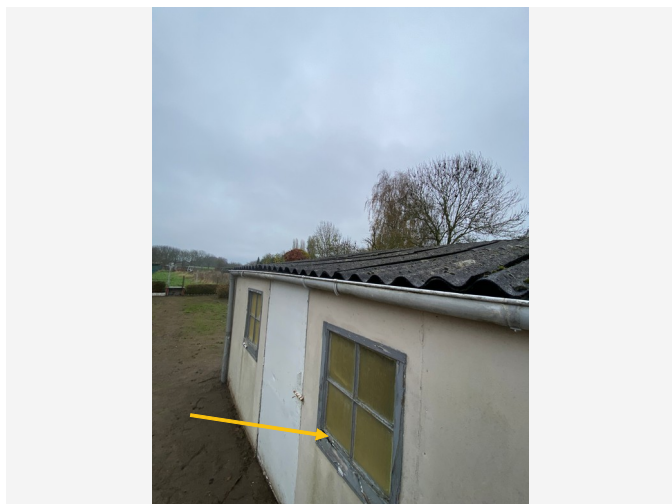
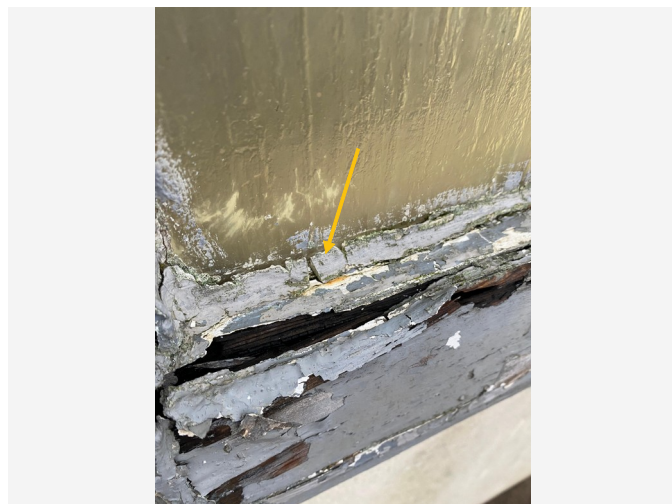
## Fiche 12: Mastiek

Geen asbest

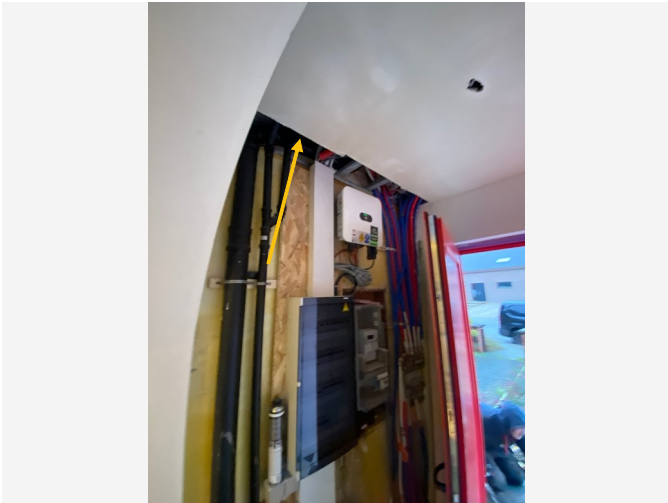
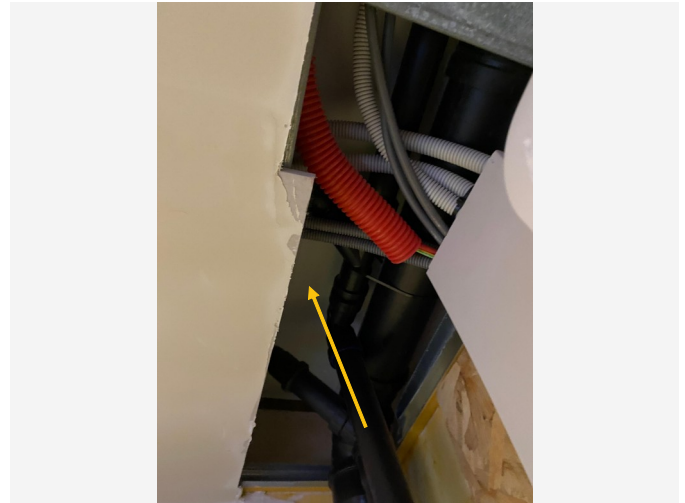
## Fiche 14: Pleisterwerk plafond

Geen asbest
