# Asbestinventarisatattest

Van Der Graesenlaan 49, 2980 Zoersel

Attestnummer : 20251210-000181.000

Uitgegeven op : 10.12.2025

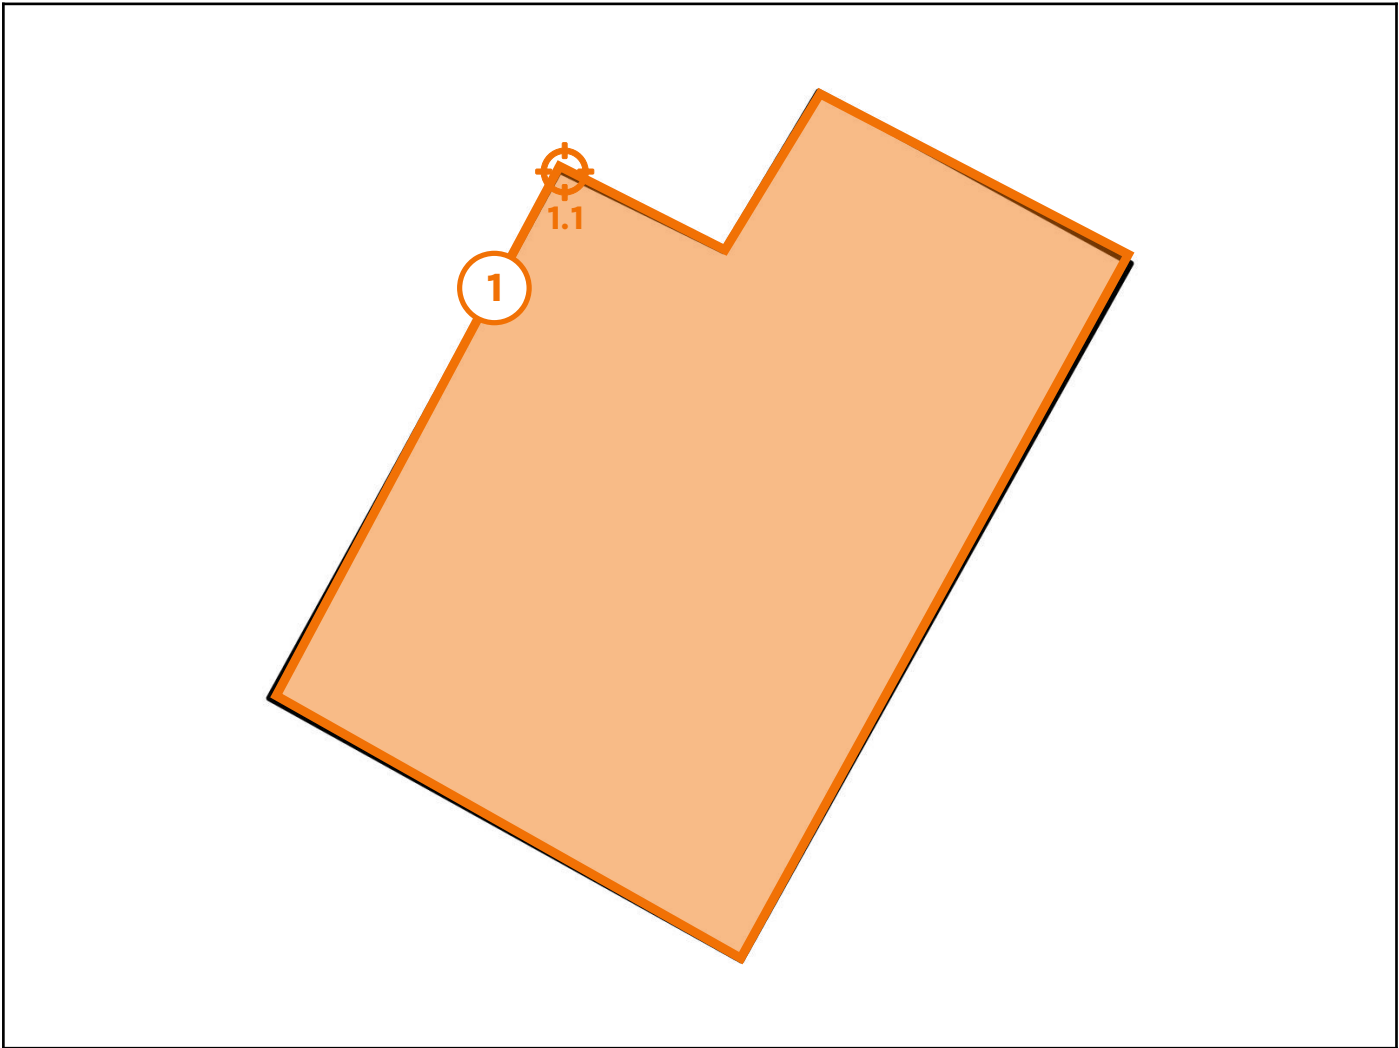
## Plan 2.1: Tuinberging plan

| Beschrijving | Type | Actie |
|---|---|---|
| 1. Dakbedekking Tuinberging | Asbestmateriaal | <a href="#">Verwijderen</a> |

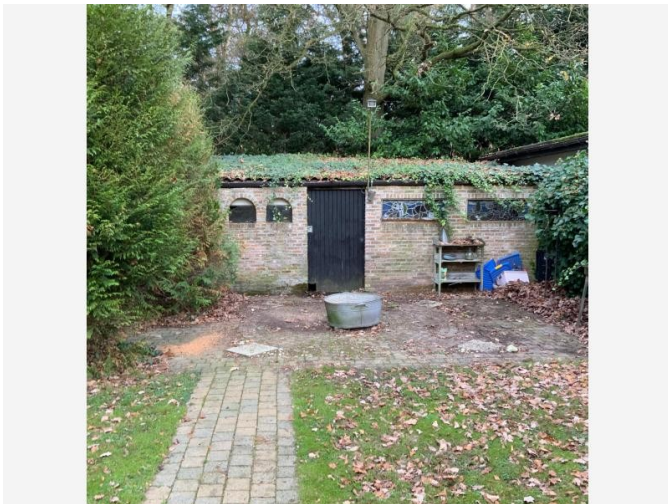
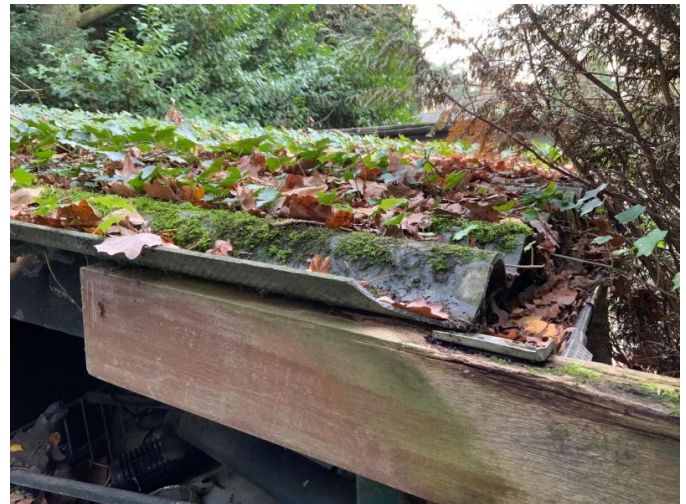
Het asbestmateriaal valt onder de mijlpaal van 2034.

| Eindbeoordeling materiaalrisico | Verhoogd materiaalrisico en/of verhoogde kans op vezelvrijgave |

| Gebondenheid | Categorie 1: hechtgebonden in oorsprong |
| Asbestsoort (vezeltype) | Alleen chrysotiel |
| Asbestconcentratie | Laag (< 50%) |
| Afschermingsgraad van het gehele materiaal | Geheel of deels vrij aan de buitenlucht |
| Toestand van het materiaal | Matig beschadigd, matig verweerd |

| # | Type | Referentie | Resultaat |
|---|---|---|---|
| 1.1 | Puntmonster | ID2 | Chrysotiel |

| Asbestmateriaal | Dak- en gevelbekleding - Golfplaat |
| Hoeveelheid (oppervlakte - aantal) | • 58,00 m <sup>2</sup> - 1 stuk |

- Verwijder dit asbestmateriaal zo snel mogelijk. Volg de toestand goed op.
- Hemelwater dat afspoelt van asbestcement daken of gevels kan asbestdeeltjes bevatten. Gebruik het enkel voor gesloten circuits (bv. spoelen toiletten). Reinig na het vervangen van het dak of de gevel de dakgoten en regenwaterput of -ton om asbesthoudend sediment of slib te verwijderen

- Eenvoudige handelingen: mag via doe-het-zelf of door werknemer(s) met opleidingsattest eenvoudige handelingen  
Deze toepassing kan met eenvoudige handelingen verwijderd worden door een doe-het-zelfer of een professional die beschikt over het opleidingsattest 'Asbestverwijdering eenvoudige handelingen'. Bij het verwijderen moet steeds rekening worden gehouden met alle milieu- en veiligheidsvoorschriften.

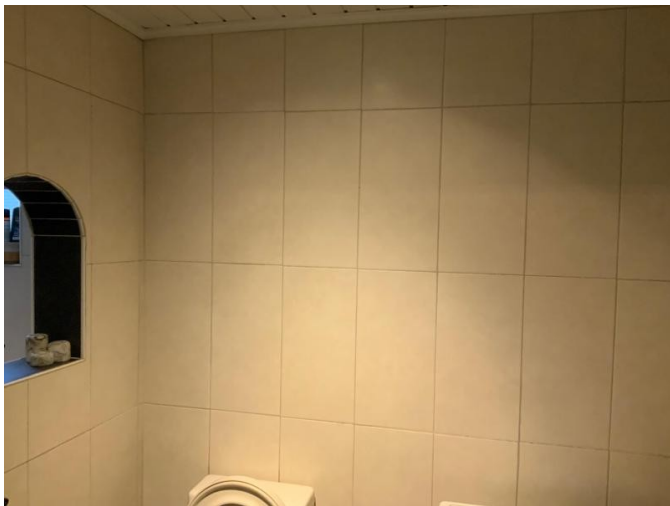
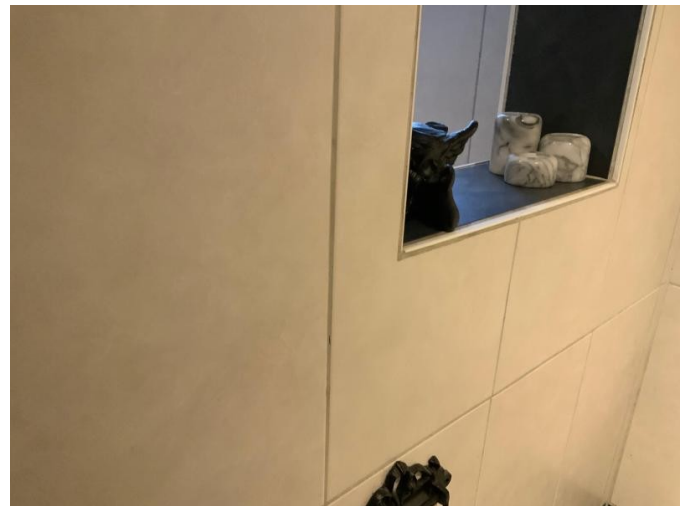
Overige binnenwanden zijn uitgevoerd met wandtegels of metselwerk of houtwerk

| Basis voor advies | De asbestdeskundige beoordeelt het materiaal als niet-asbestverdacht. |

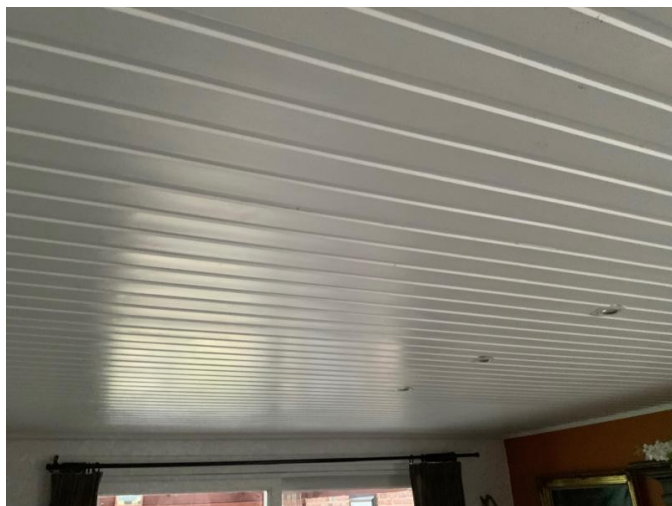
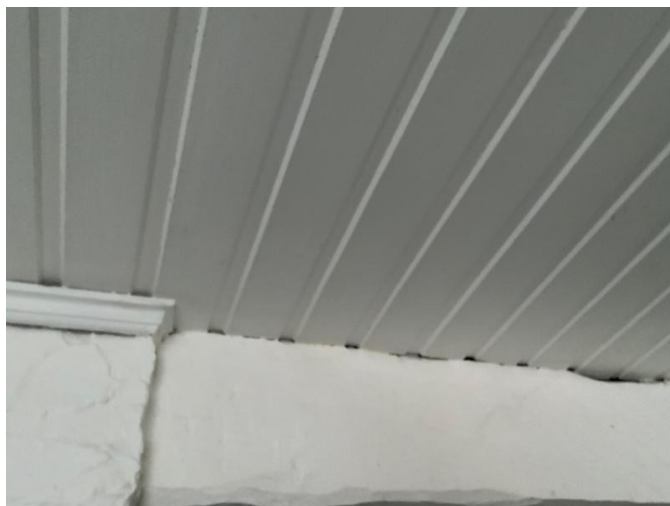
Alle plafonds zijn uitgevoerd met houtwerk

| Basis voor advies | De asbestdeskundige beoordeelt het materiaal als niet-asbestverdacht. |

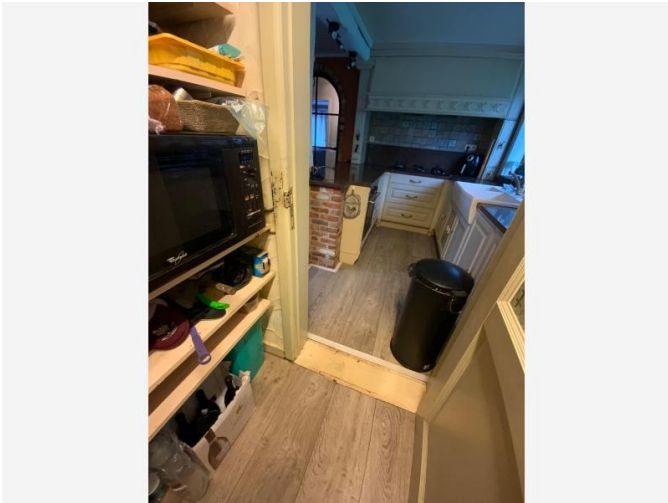
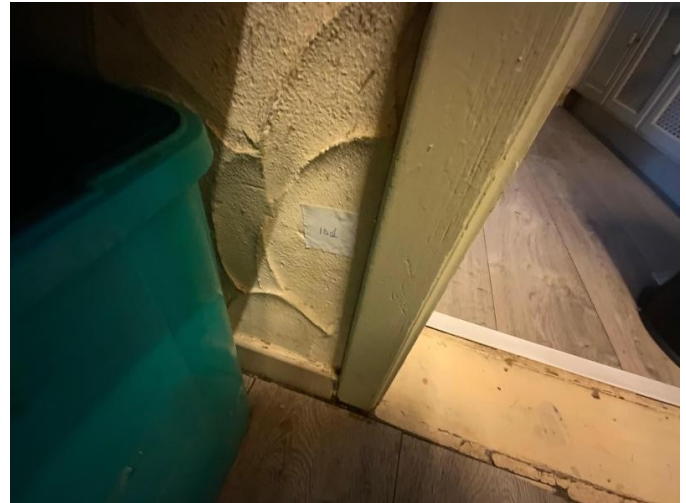
## Fiche 4: Pleisterwerk muur

Geen asbest

| # | Type | Referentie | Resultaat |
|---|---|---|---|
| 4.1 | Mengmonster | ID1 | Geen asbest |

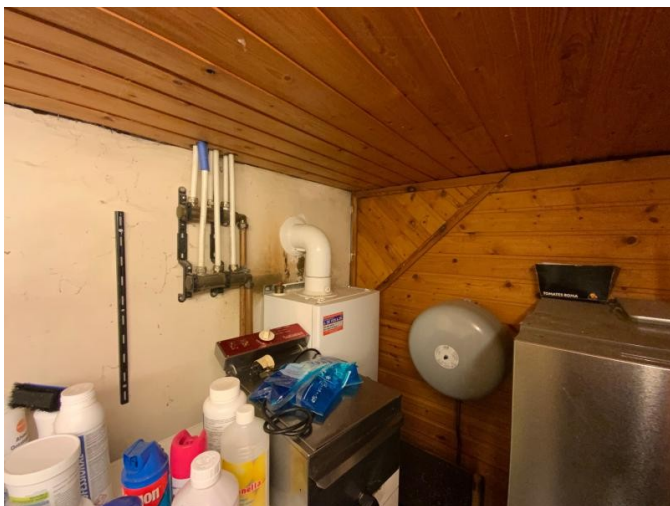
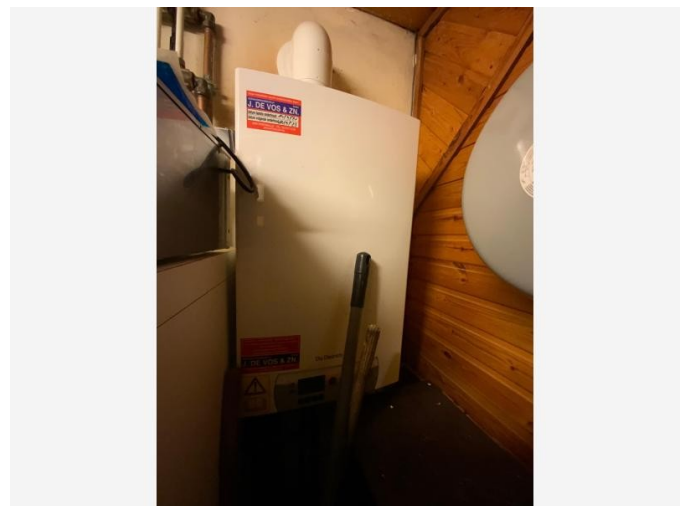
### Fiche 5: Verwarmingsketel

| Beschrijving | Notitie | Terug te vinden op plannen |
|---|---|---|
| Fiche 5: Verwarmingsketel | Verwarmingsketel is een HR condensatie ketel | Plan 1.1: Grondplan glv |

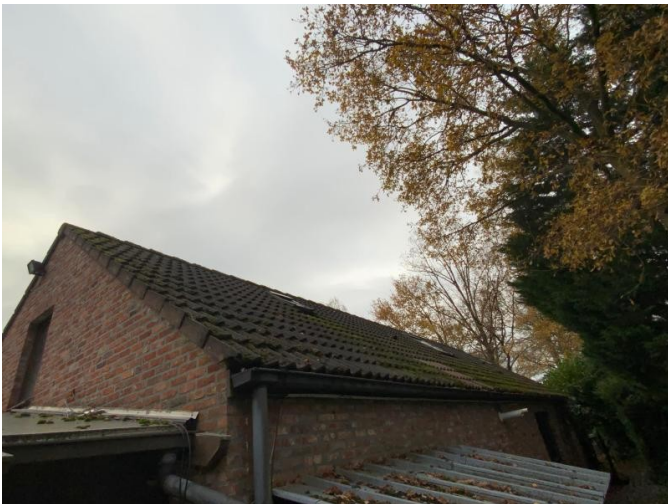
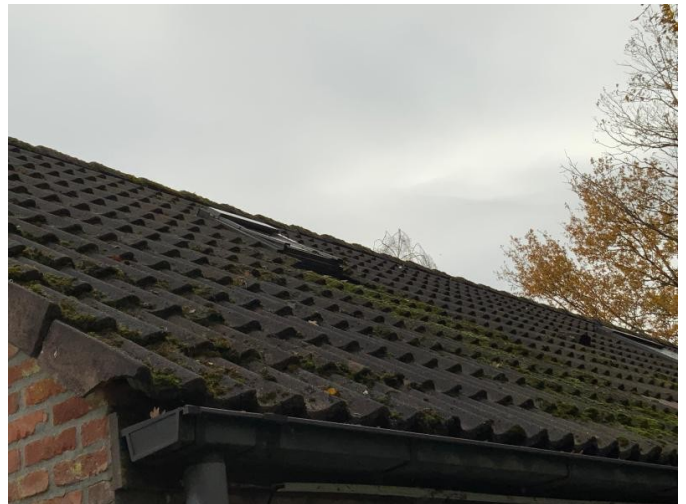
## Fiche 7: Dakbedekking schuindak

| Beschrijving | Notitie | Terug te vinden op plannen |
|---|---|---|
| Fiche 7: Dakbedekking schuindak | Dakpannen en metalen dakplaten en pvc | Plan 1.6: Dakplan kopie |
