# Asbestinventarisatetest

Guido Gezellestraat 127, 9470 Denderleeuw

Attestnummer : 20240115-000191.000

**Niet-asbestveilig**

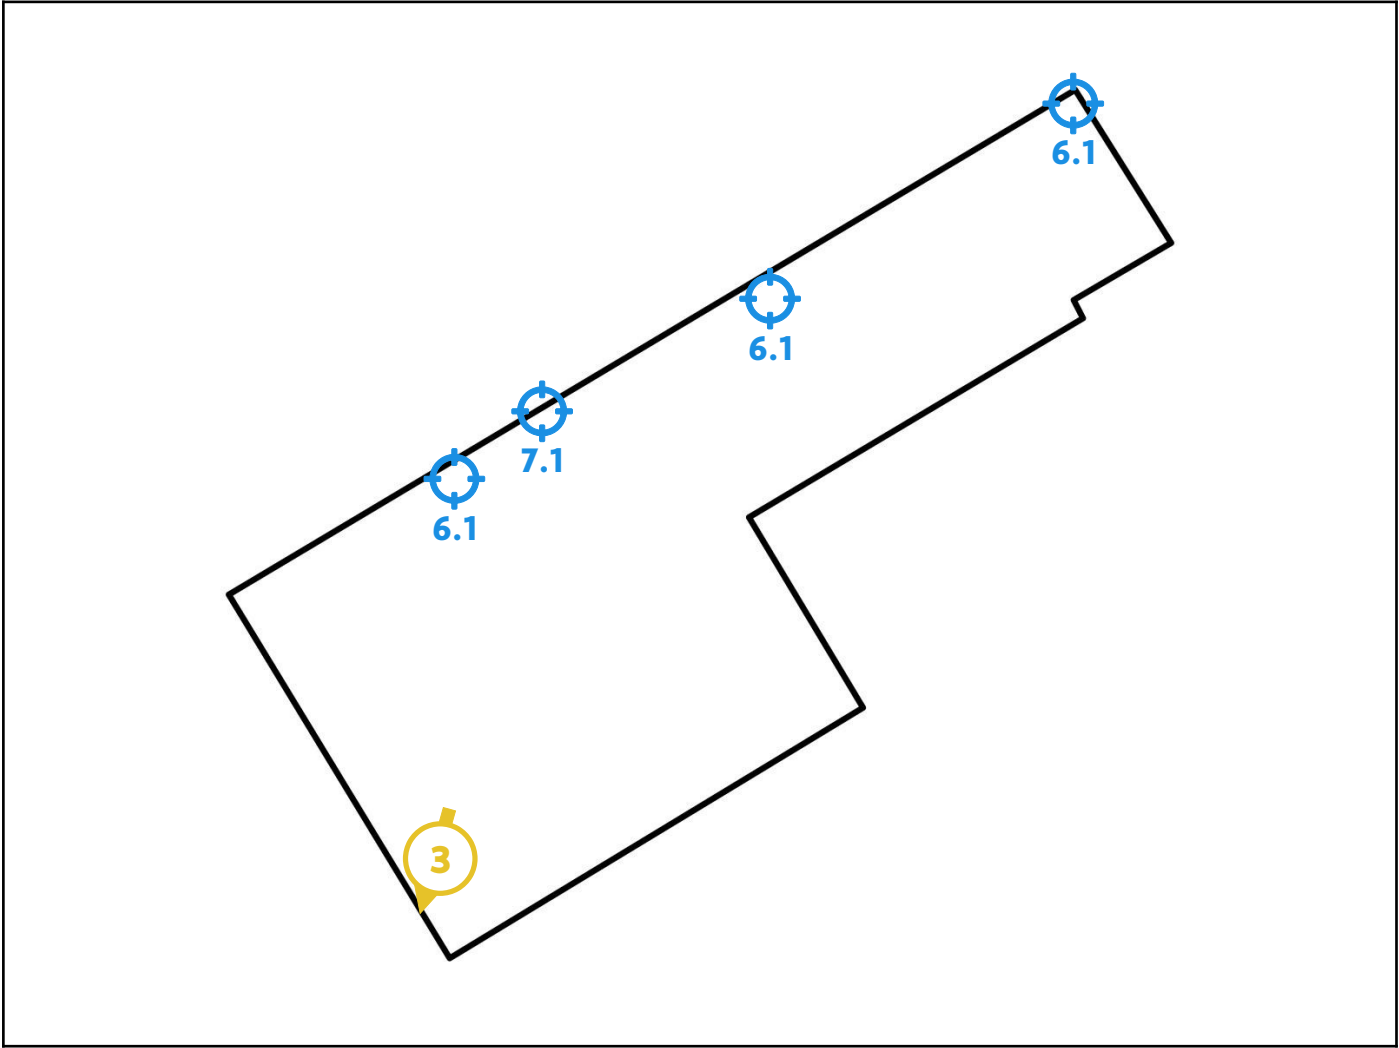
# Plan 1.3: Kelder

| Beschrijving | Type | Actie |
|---|---|---|
| 3. bakeliet schakelaar | Asbestmateriaal | Zorgvuldig beheren |

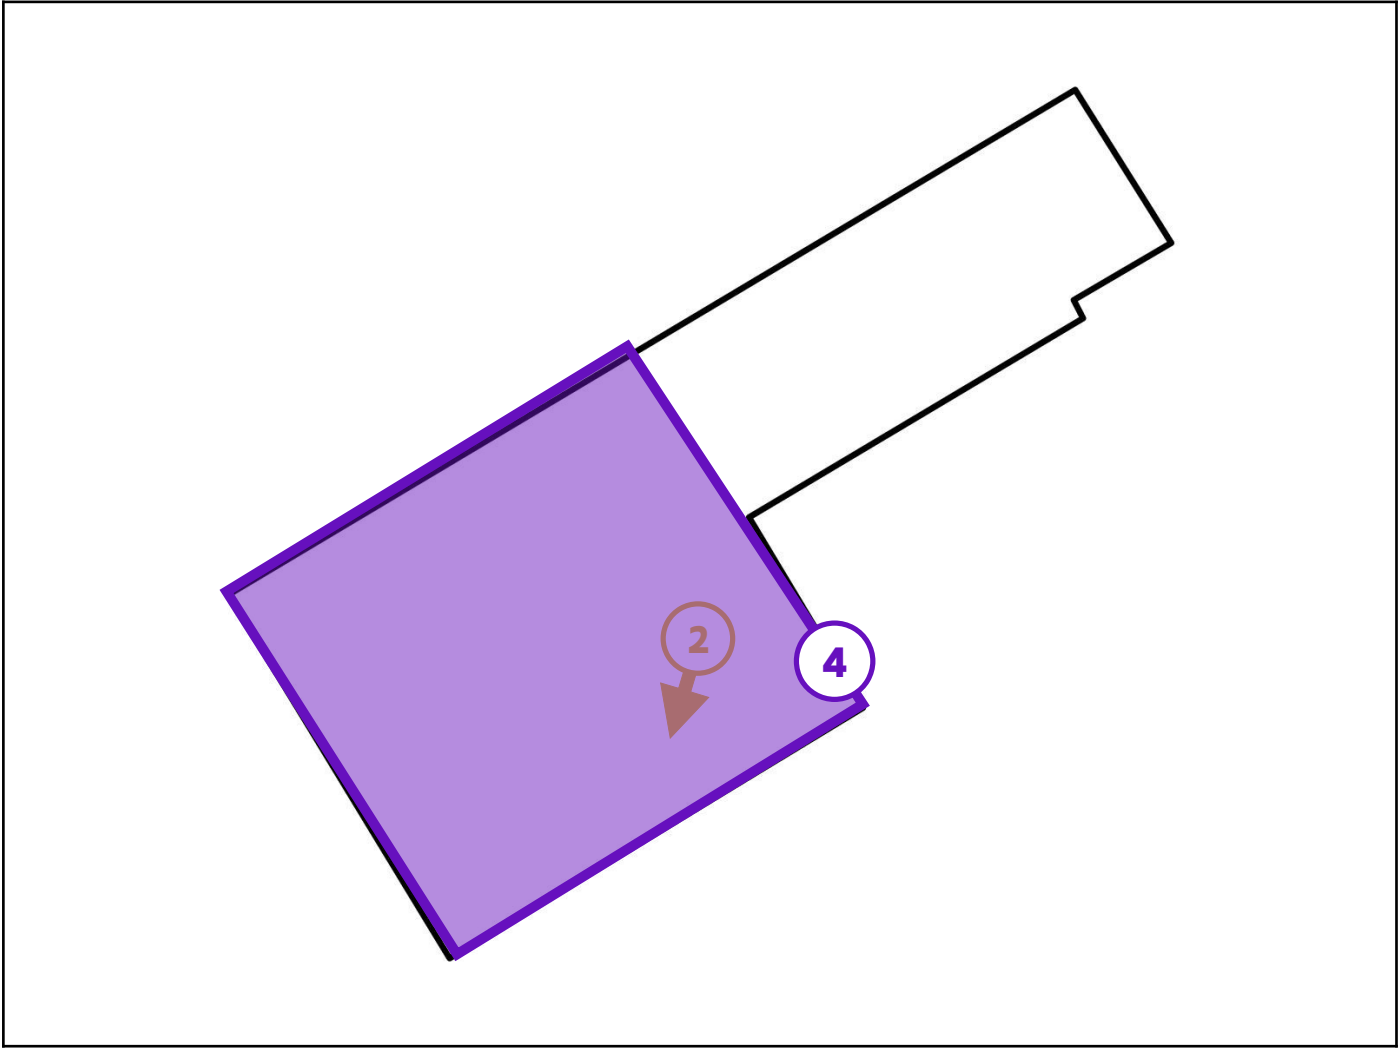
# Plan 1.4: Zolder

| Beschrijving | Type | Actie |
|---|---|---|
| 2. Mastiek raamkader | Asbestmateriaal | Zorgvuldig beheren |
| 4. Onderdak | Beperking | - |

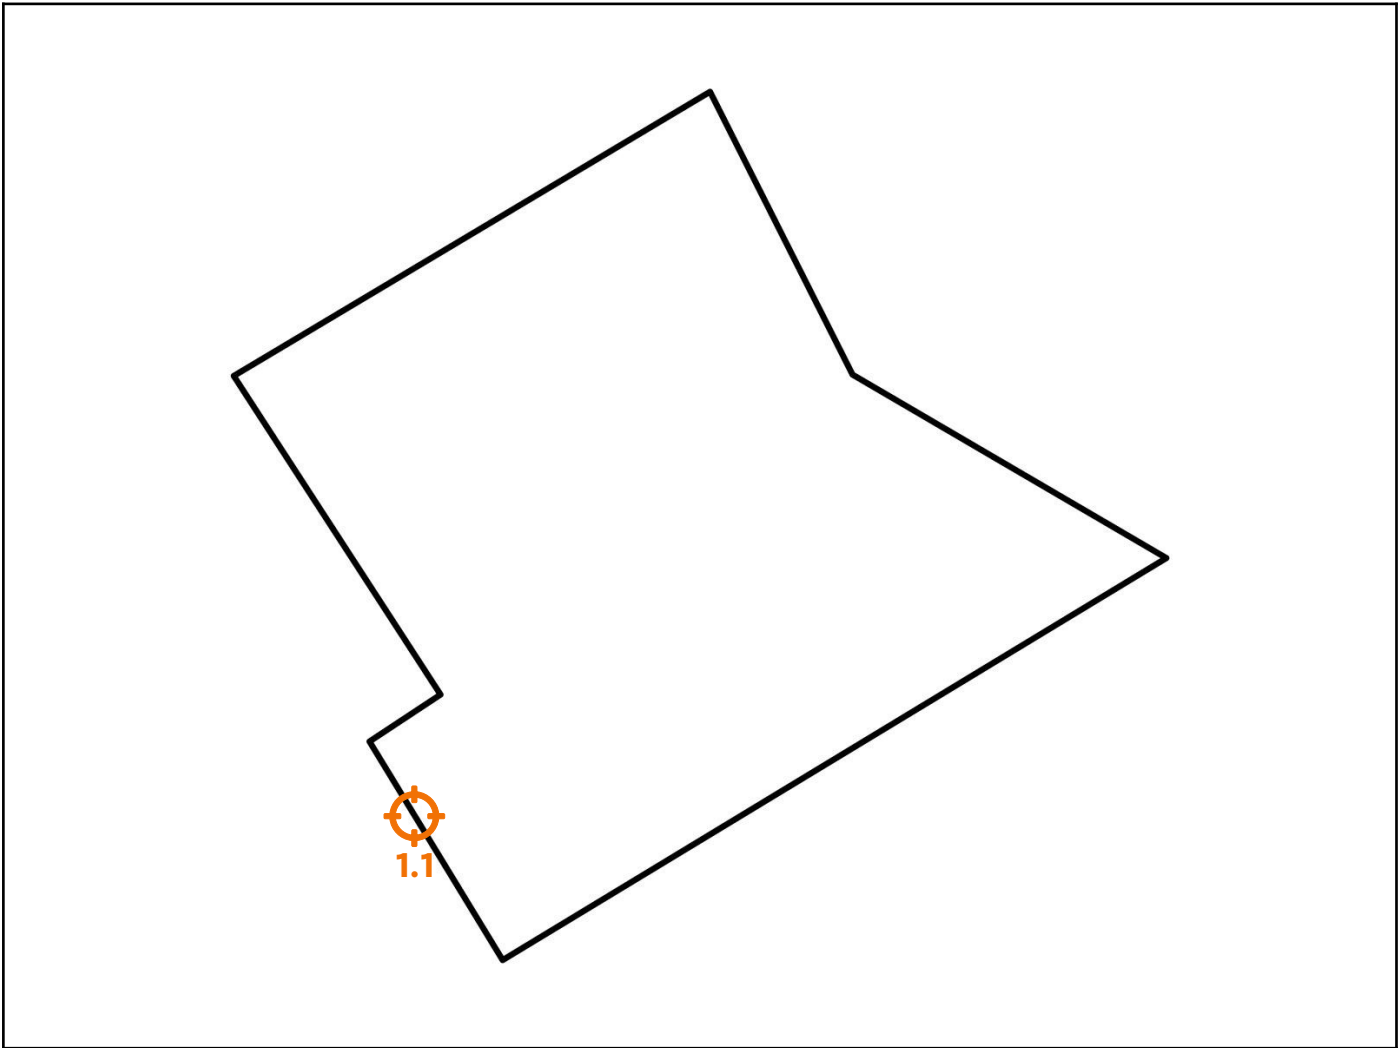
## Plan 2.1: Bijgebouw plan

| Beschrijving | Type | Actie |
|---|---|---|
| 1. Plaat tuinhuis | Asbestmateriaal | <a href="#">Verwijderen</a> |

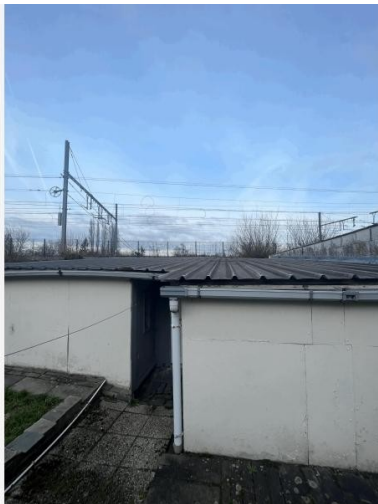
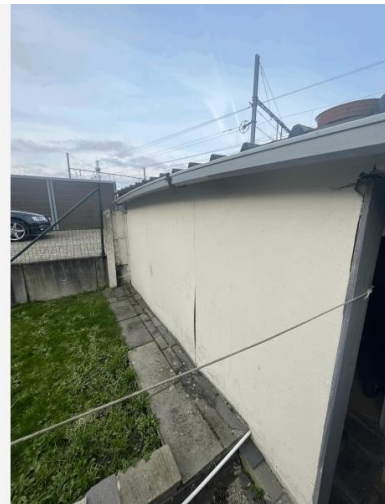
Het asbestmateriaal valt onder de mijlpaal van 2034.

Verwijderen

| Eindbeoordeling materiaalrisico | Zeer laag materiaalrisico en/of zeer lage kans op vezelvrijgave |

| Gebondenheid | Categorie 1: hechtgebonden in oorsprong |
| Asbestsoort (vezeltype) | Alleen chrysotiel |
| Asbestconcentratie | Laag (< 50%) |
| Afschermingsgraad van het gehele materiaal | Niet stootvaste afscherming |
| Toestand van het materiaal | Onbeschadigd, niet verweerd |

| # | Type | Referentie | Resultaat |
|---|---|---|---|
| 1.1 | Puntmonster | 080124-plaat-GD | Chrysotiel |

| Beschrijving | Plaat tuinhuis |
| Asbestmateriaal | Dak- en gevelbekleding - Plaat |
| Hoeveelheid (oppervlakte - dikte - aantal) | • 12,00 m <sup>2</sup> - 0,50 cm - 1 stuk |

- Zorg voor een veilig beheer. Vermijd het beschadigen van het asbestmateriaal. Controleer de toestand jaarlijks op wijzigingen.

- Eenvoudige handelingen: mag via doe-het-zelf of door werknemer(s) met opleidingsattest eenvoudige handelingen  
Deze hechtgebonden toepassing mag door de particulier zelf verwijderd worden.

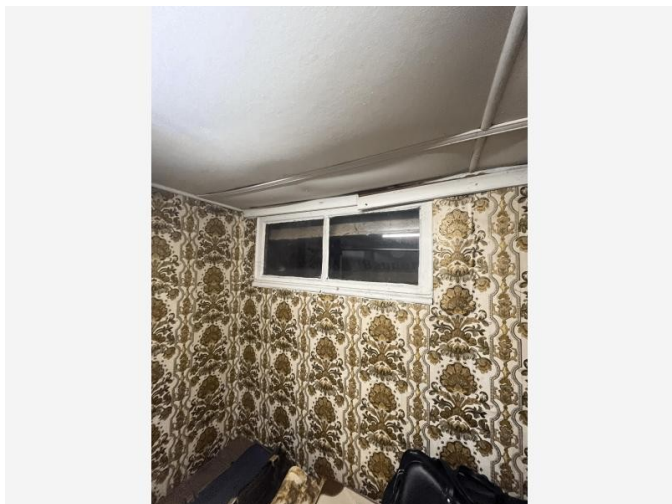
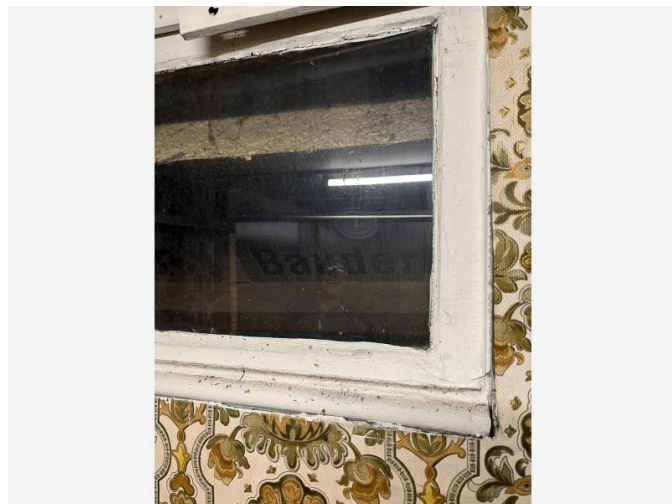
Het asbestmateriaal valt onder de mijlpaal van 2040.

Zorgvuldig beheren

| Eindbeoordeling materiaalrisico | Zeer laag materiaalrisico en/of zeer lage kans op vezelvrijgave |

| Gebondenheid | Categorie 1: hechtgebonden in oorsprong |
| Asbestsoort (vezeltype) | Amfibool aanwezig, uitgezonderd crocidoliet |
| Toestand van het materiaal | Onbeschadigd, niet verweerd |

| Beschrijving | Mastiek raamkader |
| Asbestmateriaal | In-situ afwerkingslagen - Pasta, stopverf, voegsel, stopsel, vulsel, mastiek, kitten, ... |

- Zorg voor een veilig beheer. Vermijd het beschadigen van het asbestmateriaal. Controleer de toestand jaarlijks op wijzigingen.

- Eenvoudige handelingen: mag via doe-het-zelf of door werknemer(s) met opleidingsattest eenvoudige handelingen  
Deze hechtgebonden toepassing mag door de particulier zelf verwijderd worden.

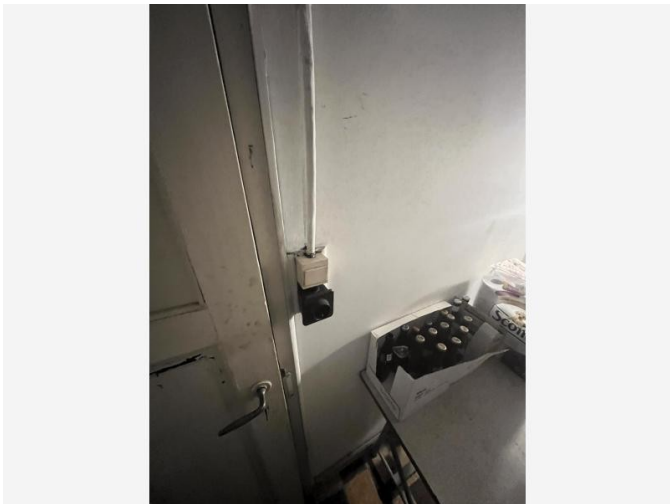
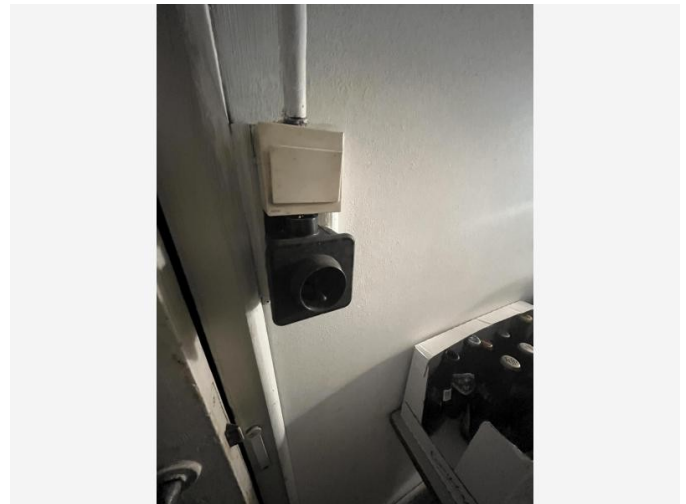
Het asbestmateriaal valt onder de mijlpaal van 2040.

Zorgvuldig beheren

| Eindbeoordeling materiaalrisico | Zeer laag materiaalrisico en/of zeer lage kans op vezelvrijgave |

| Gebondenheid | Categorie 1: hechtgebonden in oorsprong |
| Asbestsoort (vezeltype) | Crocidoliet aanwezig |
| Toestand van het materiaal | Onbeschadigd, niet verweerd |

| Beschrijving | bakeliet schakelaar |
| Asbestmateriaal | Plaat, paneel, tablet - Type Bakeliet |

- Zorg voor een veilig beheer. Vermijd het beschadigen van het asbestmateriaal. Controleer de toestand jaarlijks op wijzigingen.

- Eenvoudige handelingen: mag via doe-het-zelf of door werknemer(s) met opleidingsattest eenvoudige handelingen  
Deze hechtgebonden toepassing mag door de particulier zelf verwijderd worden.

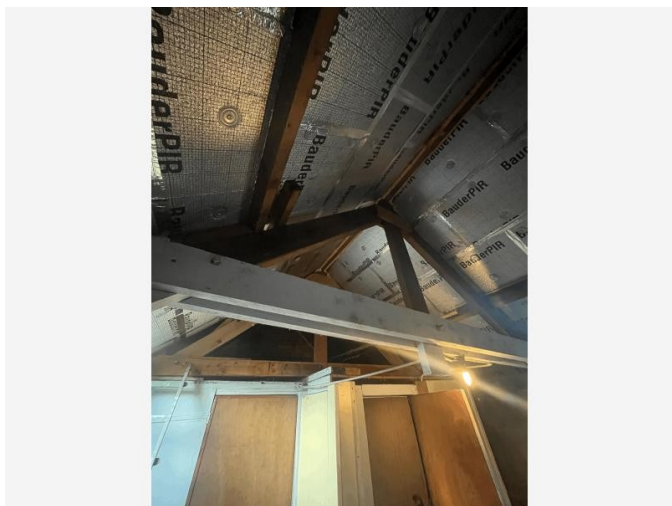
**Reden:** Er is geen volledige risicobeoordeling mogelijk

**Uitleg van de asbestdeskundige:** Het onderdak is weggewerkt achter de isolatie en was niet te bereiken voor controle.

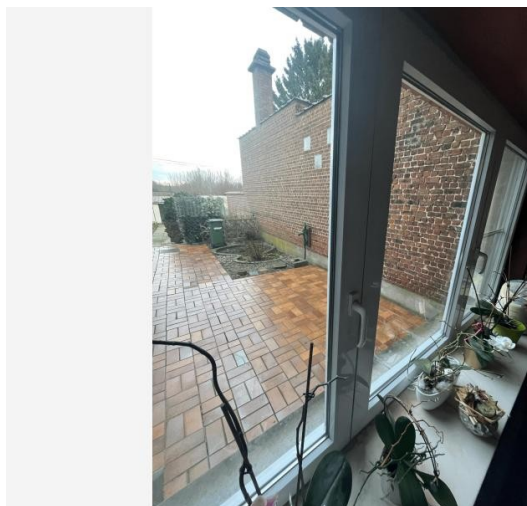
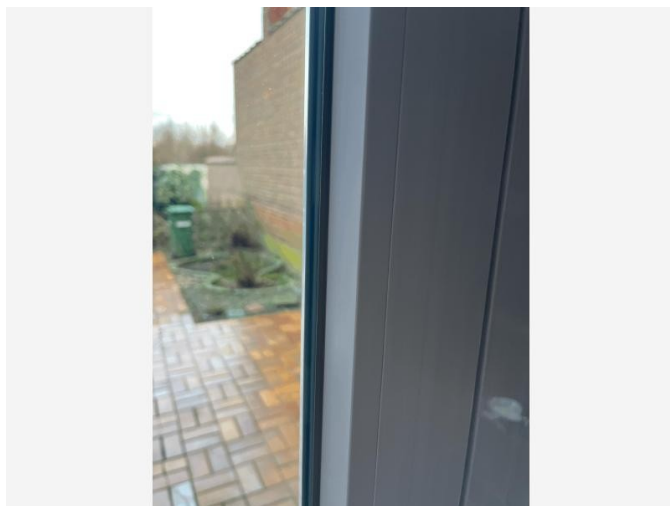
## Fiche 5: Raamkaders

Geen asbest

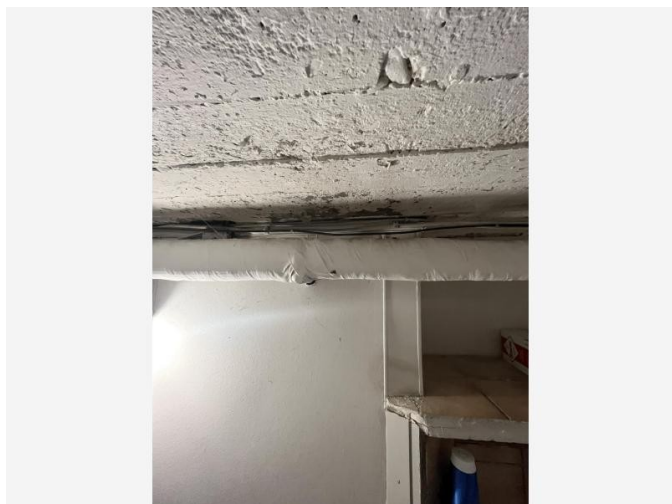
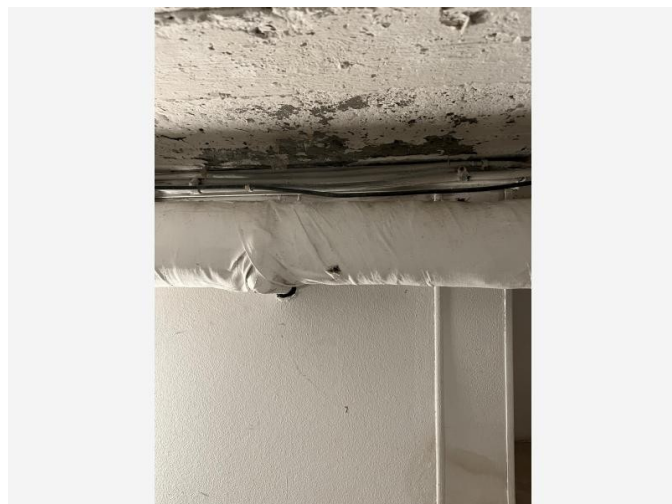
Geen asbest

| # | Type | Referentie | Resultaat |
|---|---|---|---|
| 6.1 | Mengmonster | 080124-therm-GD | Geen asbest |

| Beschrijving | Thermische isolatie |

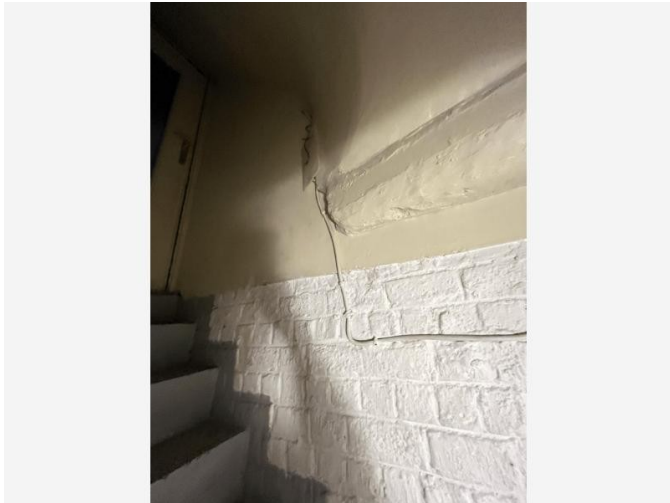
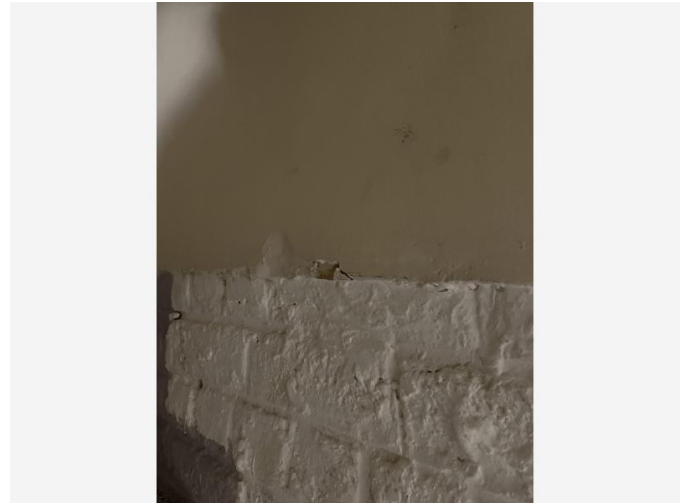
Geen asbest

| # | Type | Referentie | Resultaat |
|---|---|---|---|
| 7.1 | Mengmonster | 080124-plei-GD | Geen asbest |

| Beschrijving | Pleisterwerk |
