# Asbestinventarisatattest

Dampstraat 77, 9220 Hamme

Attestnummer : 20251028-000044.000

Uitgegeven op : 28.10.2025

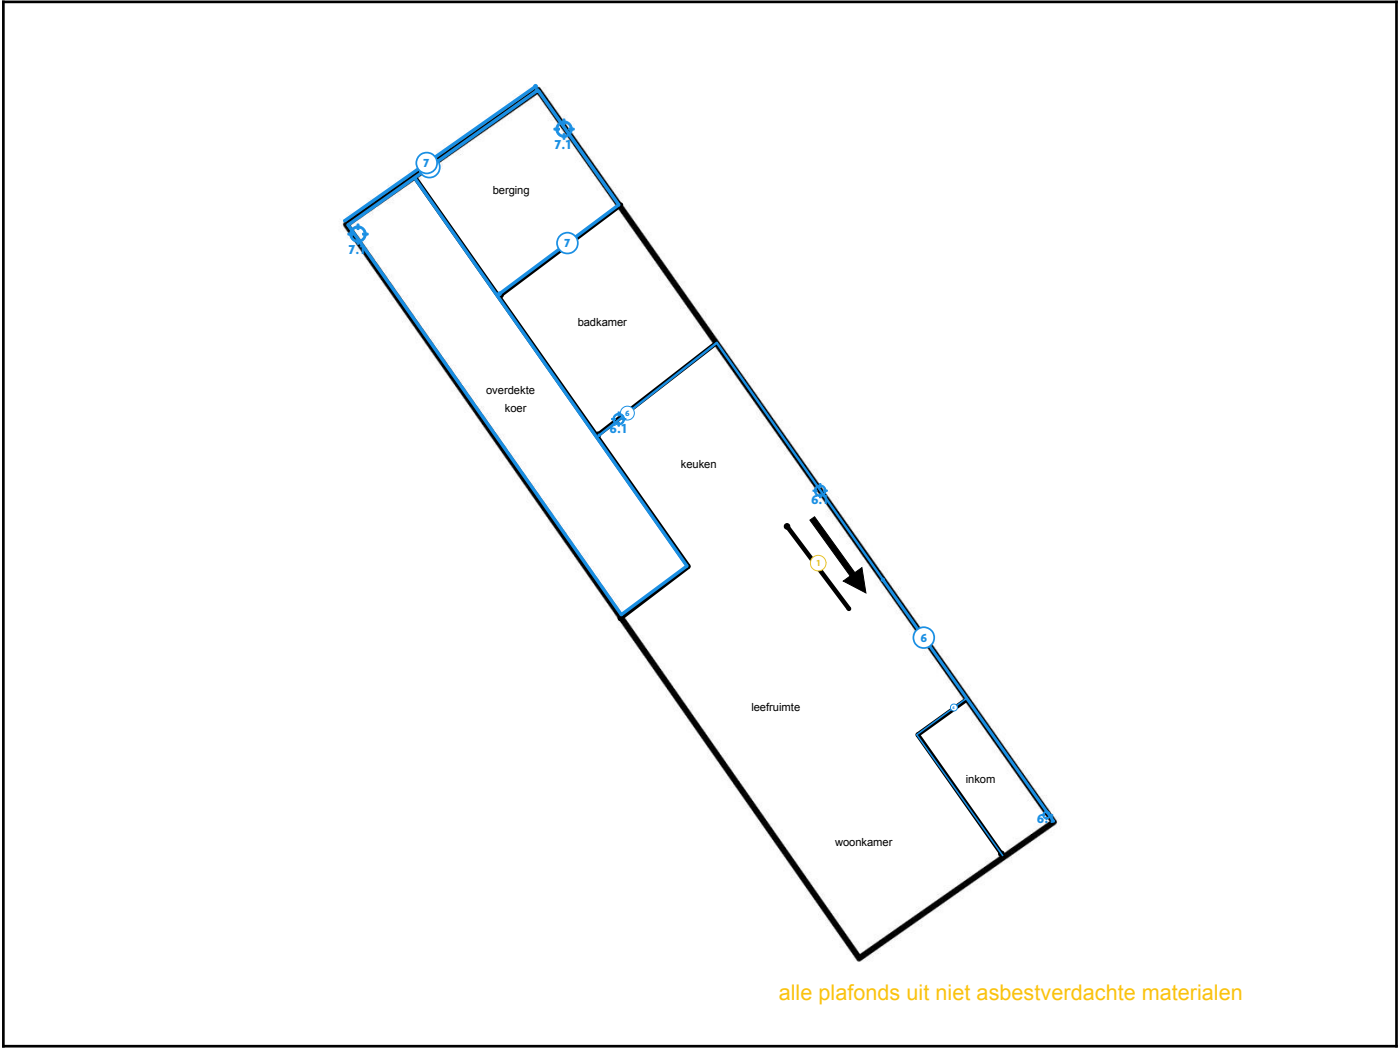
# Plan 1.2: Gelijkvloers

| Beschrijving | Type | Actie |
|---|---|---|
| 1. Bakeliet tellerkast | Asbestmateriaal | Zorgvuldig beheren |

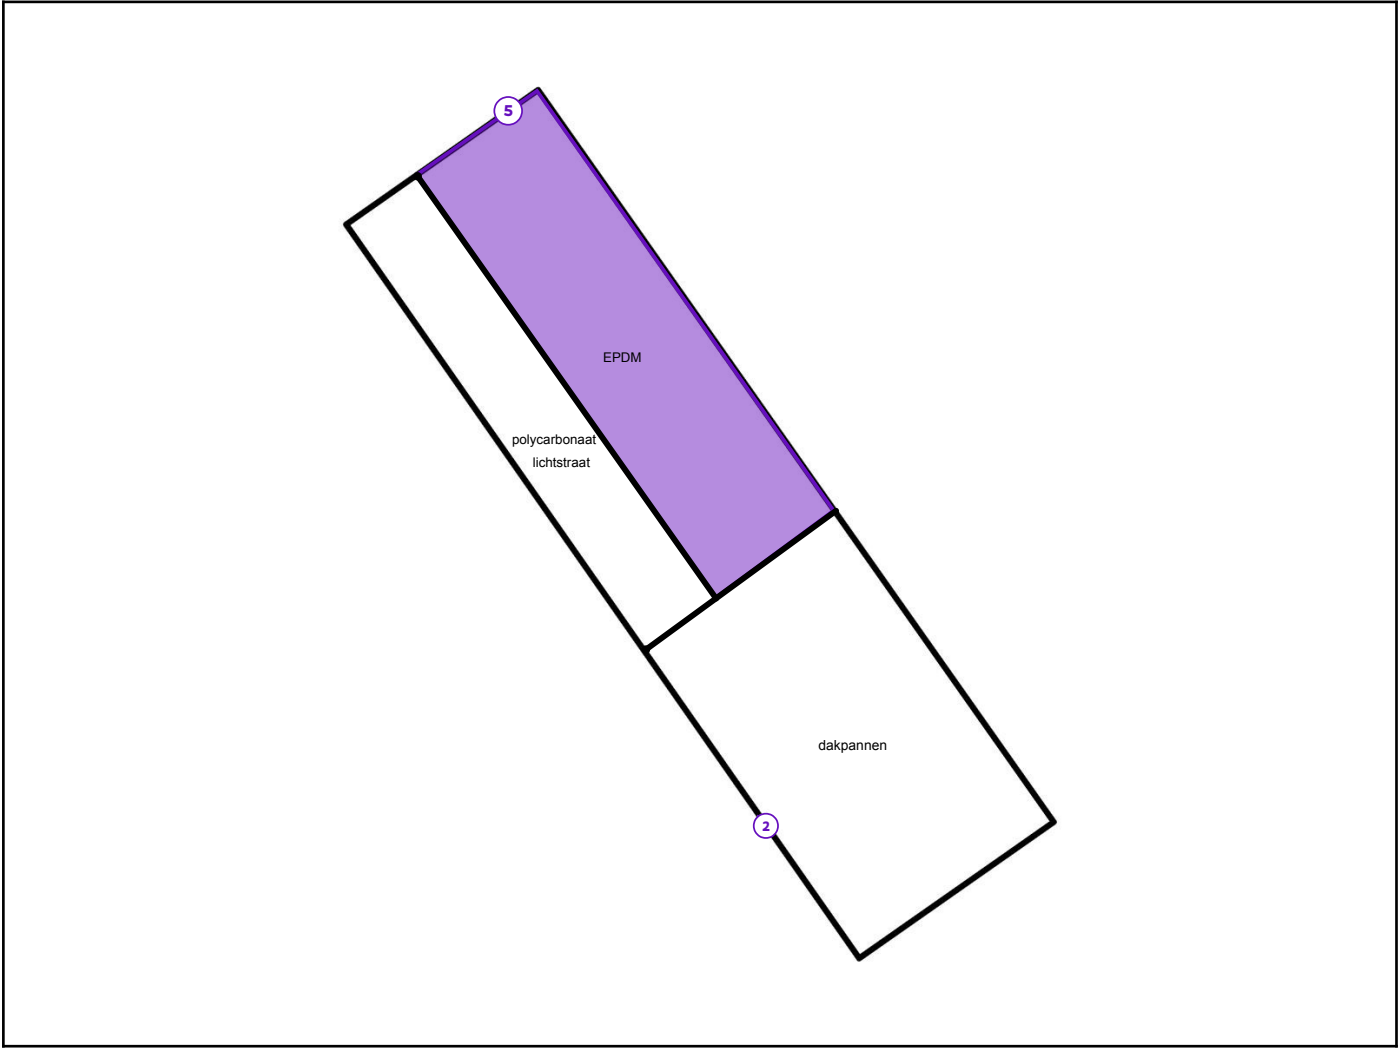
# Plan 1.5: Dakbedekking

| Beschrijving | Type | Actie |
|---|---|---|
| 2. Schoorsteen rookgaskanaal - beoordeling | Beperking | - |

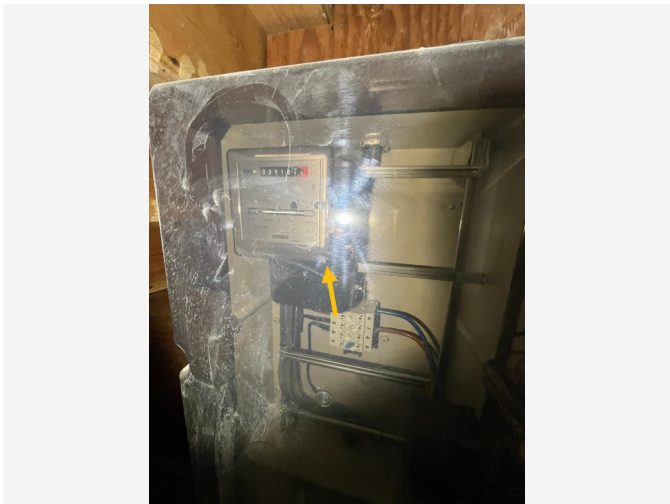
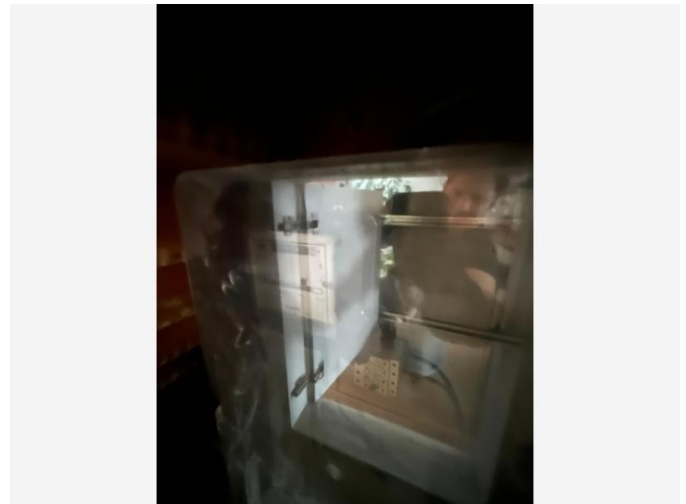
| Eindbeoordeling materiaalisico | Zeer laag materiaalisico en/of zeer lage kans op vezelvrijgave |

| Gebondenheid | Categorie 1: hechtgebonden in oorsprong |
| Asbestsoort (vezeltype) | Crocidoliet aanwezig |
| Asbestconcentratie | Laag (< 50%) |
| Afschermingsgraad van het gehele materiaal | Stootvaste afscherming of omkasting |
| Toestand van het materiaal | Onbeschadigd, niet verweerd |

| Beschrijving | Bakeliet tellerkast |
| Opmerking | Als deskundigen hebben wij niet vastgesteld dat het materiaal bakeliet betreft of harde pvc. Bakeliet wordt door ons beschouwd als een asbestverdachte toepassing, aangezien het in veel gevallen asbesthoudend is. We hebben geen staalname uitgevoerd om de functionaliteit van de tellerkast niet in gevaar te brengen. Daarnaast is staalname verboden, aangezien de tellerkast eigendom is van de nutsvoorzieningsmaatschappij. |

Het asbestmateriaal valt onder de mijlpaal van 2040.

Zorgvuldig beheren

- Zorg voor een veilig beheer. Vermijd het beschadigen van het asbestmateriaal. Controleer de toestand jaarlijks op wijzigingen.
- Voer bijkomende staalname(s) uit.

- Eenvoudige handelingen: mag via doe-het-zelf of door werknemer(s) met opleidingsattest eenvoudige handelingen  
Deze toepassing mag volgens de huidige wetgeving worden verwijderd via eenvoudige handelingen. Aangezien deze toepassing echter eigendom is van de nutsvoorzieningsmaatschappij, mag deze uitsluitend worden verwijderd door hen of door een door hen aangestelde onderaannemer die beschikt over de nodige attesten en opleidingen. Daarom wordt hier verwezen naar de methode van een erkende verwijderaar, maar in feite dient dit via de nutsvoorzieningsmaatschappij te verlopen.

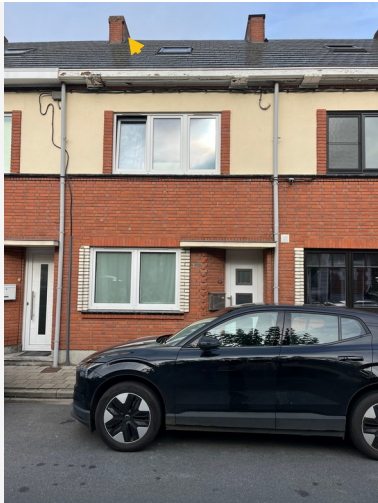
Situeringfoto

**Reden:** Het te onderzoeken materiaal situeert zich hoger dan 3,50 m te rekenen vanaf een veilige ondergrond

**Uitleg van de asbestdeskundige:** Het rookgaskanaal is niet beoordeeld. Aan de binnenzijde is de schacht toegewerkt. Aan de buitenzijde is het hoger dan 3,5 meter om de schoorsteen te inspecteren. Het is niet zichtbaar of er een asbestverdacht rookgaskanaal aanwezig is in de schoorsteen. Conform ons inspectieprotocol mogen wij een beperking inroepen voor hoogtes hoger dan 3,5 m. Indien men dit wil laten onderzoeken, dient er een nieuwe afspraak gemaakt te worden en moet er een hoogtewerker voorzien worden, evenals iemand die bevoegd is om deze te bedienen en eventueel een techniek die de al dan niet aanwezige schouwwhoed kan afnemen en weer terugplaatsen.

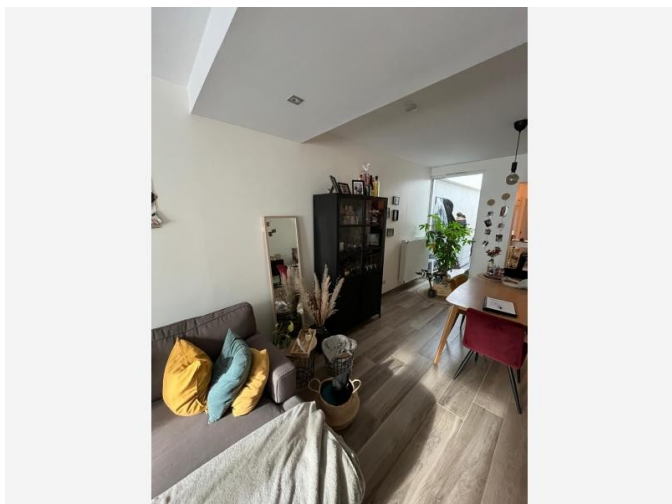
De plafonds zijn gemaakt van niet-asbestverdachte materialen (bijvoorbeeld laminaat, gyproc, ...), deze toepassingen zijn niet asbestverdacht. We hebben echter niet kunnen vaststellen of er mogelijk asbestverdachte of asbesthoudende materialen achter deze toepassingen aanwezig zijn. Bij renovatie of sloop is het aangeraden om een destructief onderzoek te laten uitvoeren van deze toepassingen.

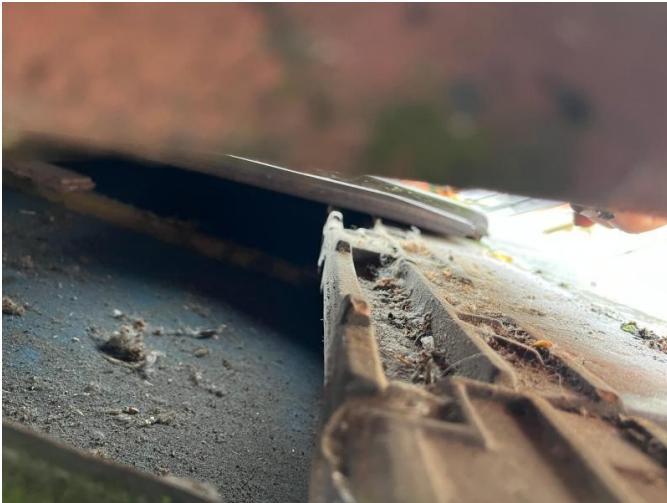
Geen asbesthoudend onderdak vastgesteld na visuele controle.

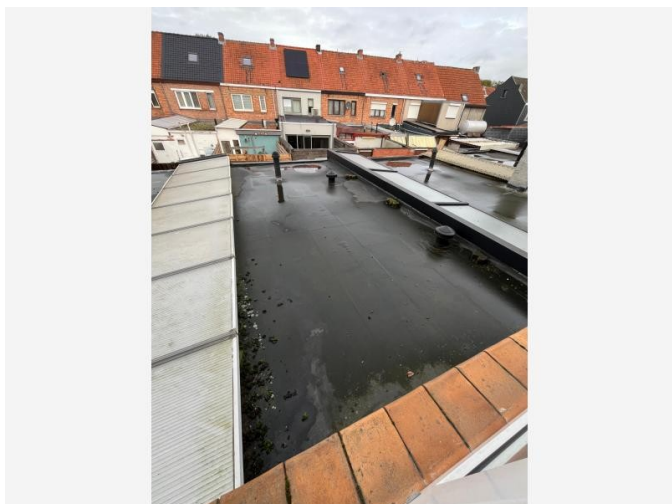
Het plat dak is afgewerkt met EPDM, een materiaal dat niet asbestverdacht is. Er is echter geen zicht op eventuele oudere dakbedekkingen die zich daaronder kunnen bevinden. Het detecteren hiervan valt onder destructief onderzoek, wat niet vereist is voor het opstellen van een attest.

Wees wel attent: indien werkzaamheden aan de onderste lagen of renovaties aan het dak worden uitgevoerd, bestaat de mogelijkheid dat er nog asbestverdachte onderlagen aanwezig zijn, zeker als de constructie werd opgetrokken voor 2001. Bij renovaties is het altijd aan te raden om een asbestdeskundige in te schakelen voor een destructief onderzoek van de betreffende ruimte of ruimtes.

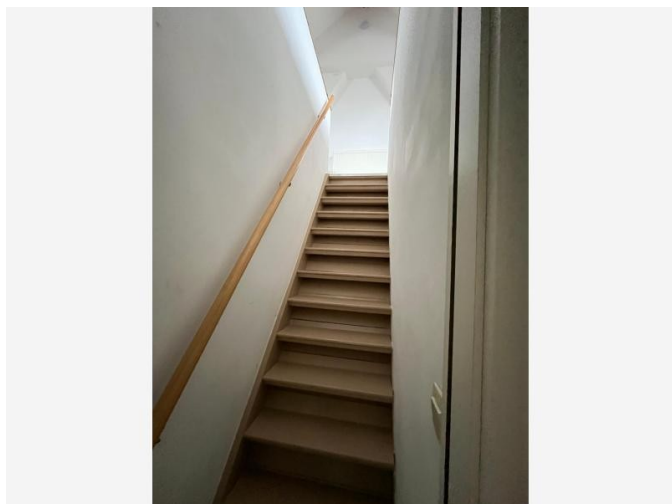
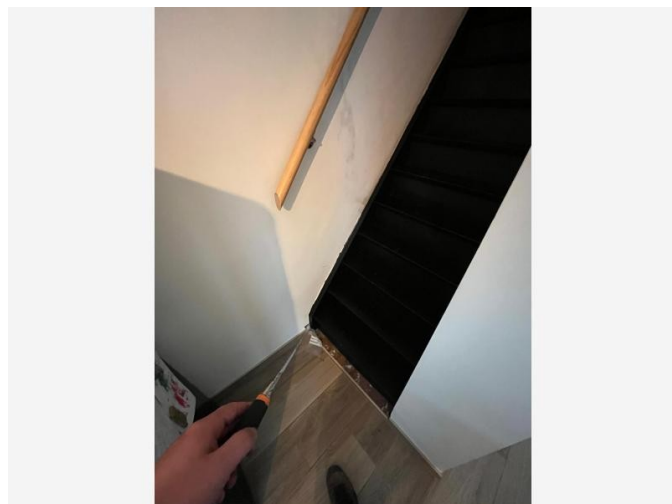
## Fiche 6: Pleisterwerk muren

Geen asbest

| # | Type | Referentie | Resultaat |
|---|---|---|---|
| 6.1 | Mengmonster | M1 | Geen asbest |

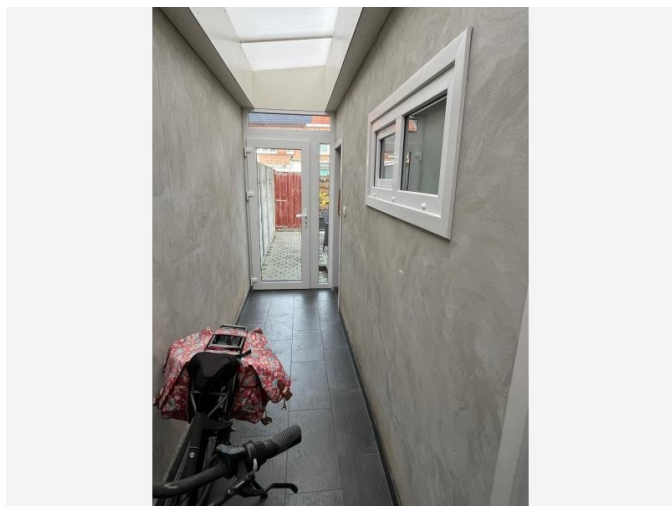
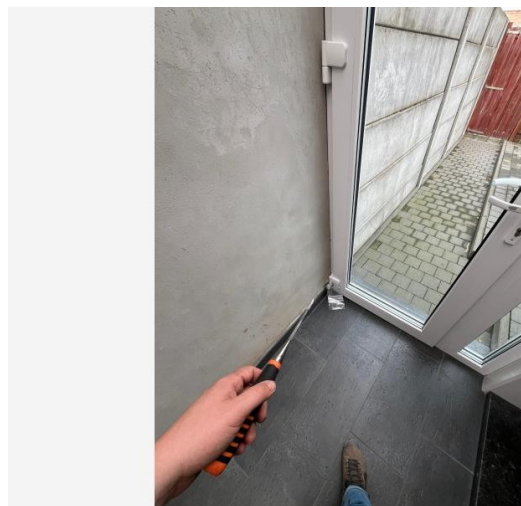
## Fiche 7: Cementage muren

Geen asbest

| # | Type | Referentie | Resultaat |
|---|---|---|---|
| 7.1 | Mengmonster | CM1 | Geen asbest |
