# Asbestinventarisatattest

Langestraat 39, 9300 Aalst

Attestnummer : 20251211-000171.000

**Niet-asbestveilig**

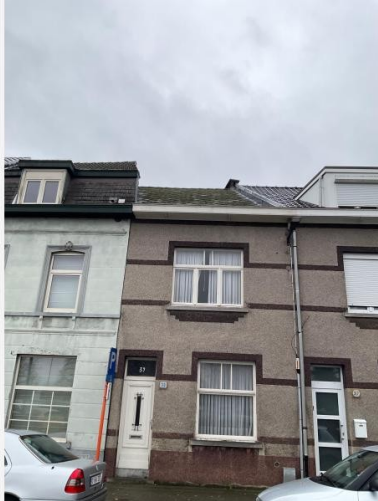
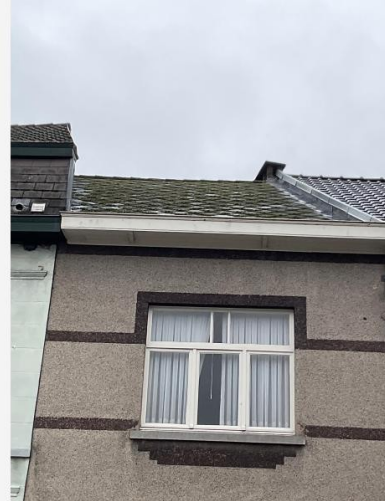
| Beschrijving | Sediment en slib in goot |
| Type afvalstof | Betreft resten (contaminatie) van verwerking of beschadiging |
| Type resten (contaminatie) | <ul style="list-style-type: none"><li>• Stof, deeltjes &lt; 4 mm, flinters, gruis (vermengd in materiaal)</li></ul> |
| Gebondenheid resten | Niet hecht |
| Hoeveelheid (gewicht - aantal) | <ul style="list-style-type: none"><li>• 20,00 kg - 1 stuk</li></ul> |

Het asbestmateriaal valt onder de mijlpaal van 2040.

**Dringend verwijderen**

- Verwijder het asbestafval.
- Voer bijkomende staalname(s) uit.

Het afval dient op een correcte manier te worden verpakt en afgevoerd.

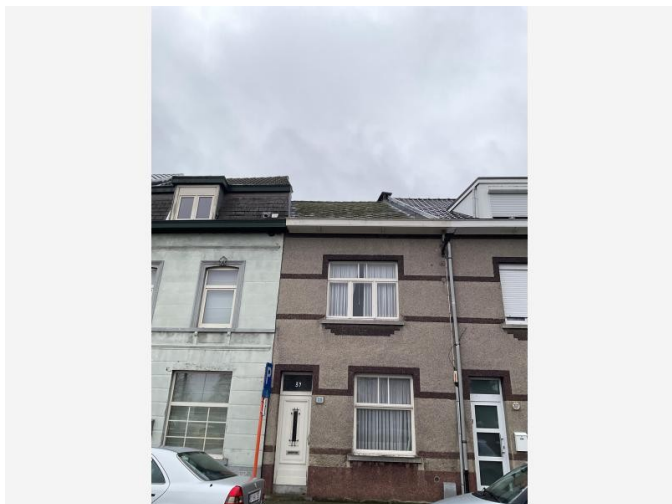
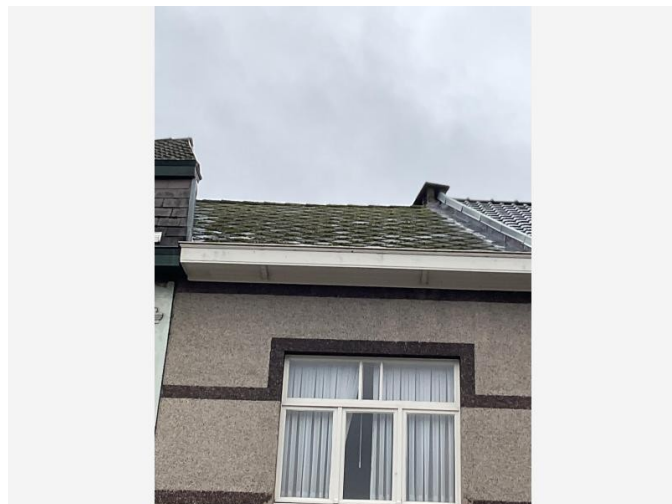
| Eindbeoordeling materiaalrisico | Hoog materiaalrisico en/of hoge kans op vezelvrijgave |

| Asbestsoort (vezeltype) | Crocidoliet aanwezig |
| Toestand van het materiaal | Matig beschadigd, matig verweerd |

| Beschrijving | leien dak |
| Hoeveelheid (oppervlakte - aantal) | <ul style="list-style-type: none"><li>• 90,00 m<sup>2</sup> - 1 stuk</li></ul> |

Het asbestmateriaal valt onder de mijlpaal van 2034.

**Dringend verwijderen**

- Zorg voor een veilig beheer. Vermijd het beschadigen van het asbestmateriaal. Controleer de toestand jaarlijks op wijzigingen.
- Hemelwater dat afspoelt van asbestcement daken of gevels kan asbestdeeltjes bevatten. Gebruik het enkel voor gesloten circuits (bv. spoelen toiletten). Reinig na het vervangen van het dak of de gevel de dakgoten en regenwaterput of -ton om asbesthoudend sediment of slib te verwijderen
- Voer bijkomende staalname(s) uit.

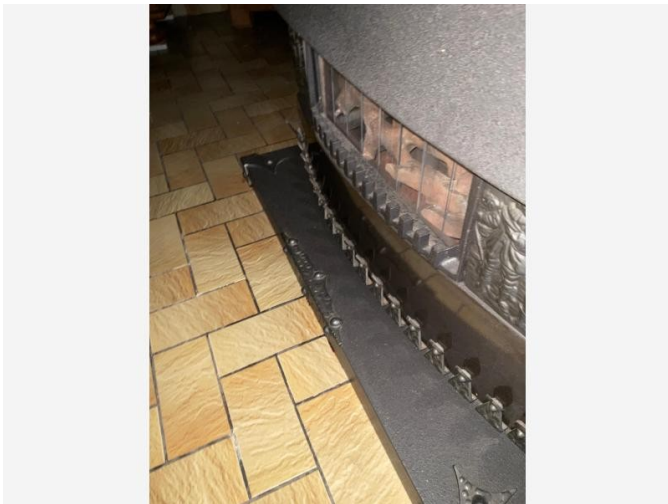
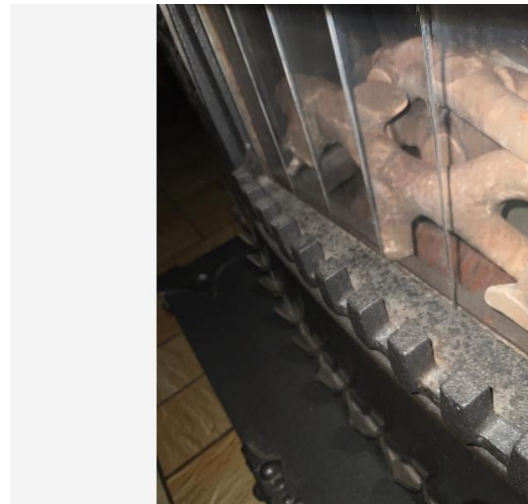
| Eindbeoordeling materiaalrisico | Hoog materiaalrisico en/of hoge kans op vezelvrijgave |

| Gebondenheid | Categorie 3: niet-hechtgebonden met weinig of geen matrix |
| Asbestsoort (vezeltype) | Alleen chrysotiel |
| Asbestconcentratie | Hoog ( $\geq 50\%$ ) |
| Toestand van het materiaal | Matig beschadigd, matig verweerd |

| Beschrijving | Koord kachel |

Het asbestmateriaal valt onder de mijlpaal van 2034.

**Dringend verwijderen**

- Zorg voor een veilig beheer. Vermijd het beschadigen van het asbestmateriaal. Controleer de toestand jaarlijks op wijzigingen.
- Voer bijkomende staalname(s) uit.

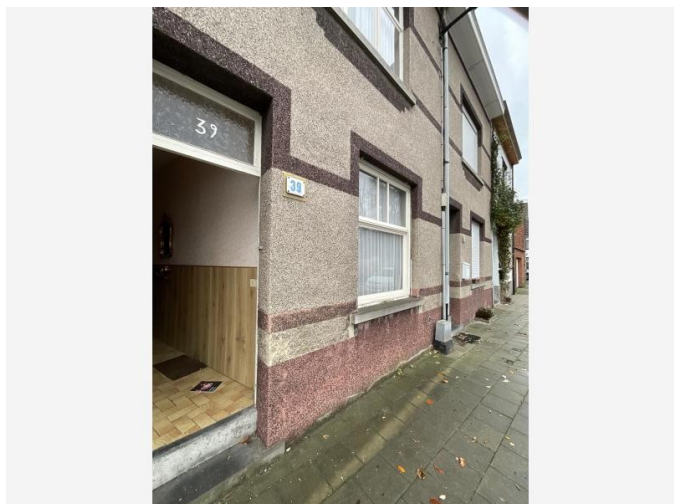
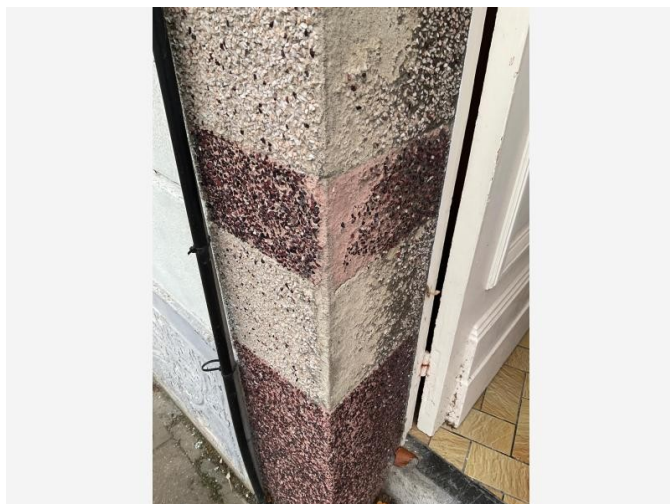
## Fiche 11: crepi gevel

Geen asbest

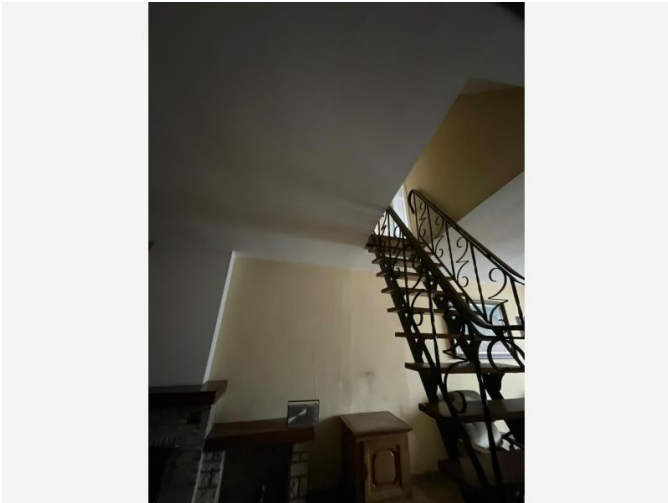
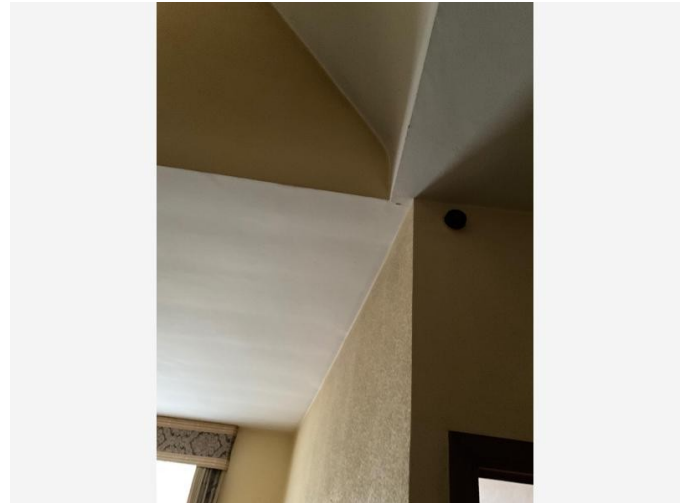
## Fiche 12: pleisterwerk plafond

Geen asbest

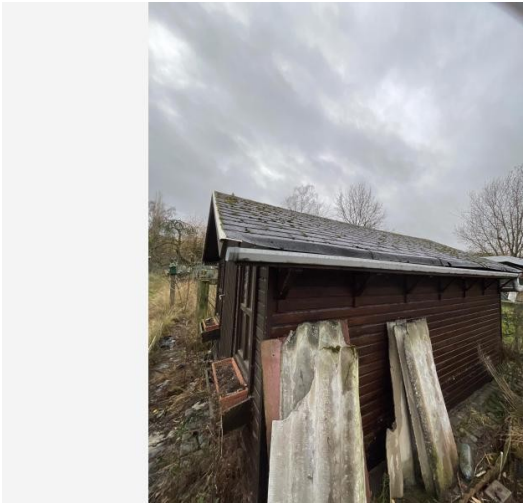
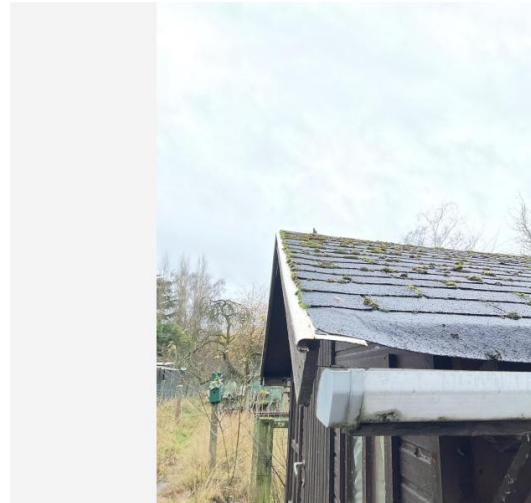
## Fiche 14: Roofing tuinhuis

Geen asbest

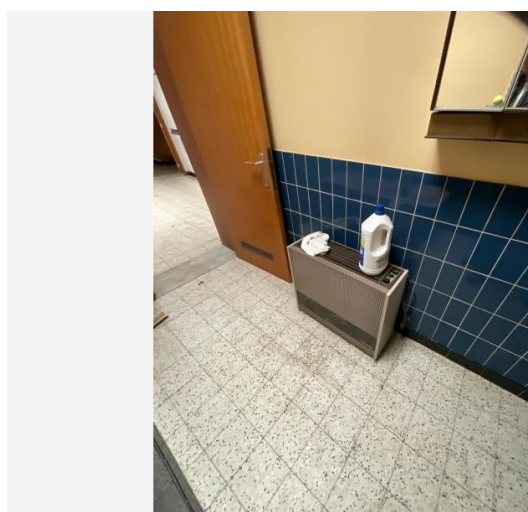
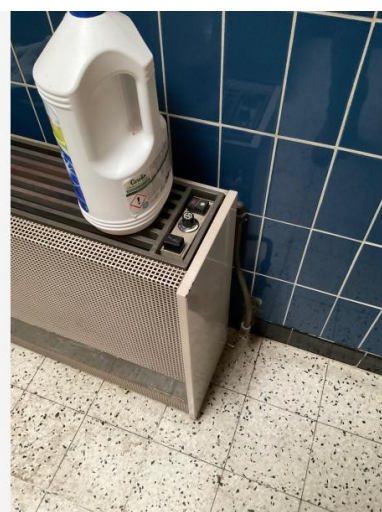
### Fiche 20: Verwarmingsketel van voor 2001

| Beschrijving | Notitie | Terug te vinden op plannen |
|---|---|---|
| Fiche 20: Verwarmingsketel van voor 2001 | De verwarmingsketel dateert vermoedelijk van voor 2001. De kans bestaat dat er asbesthoudende materialen zijn gebruikt tijdens de productie/herstellingen aan de ketel. De inspecteur kon tijdens zijn rondgang geen asbesthoudende materialen aantreffen, maar hou rekening dat er mogelijk aanwezig zijn binnen de behuizing van de ketel. Extra controle aangeraden bij werken aan de ketel. | - |
