# Asbestinventarisatetest

Corbeelsstraat 2, 2300 Turnhout

Attestnummer : 20250917-000414.000

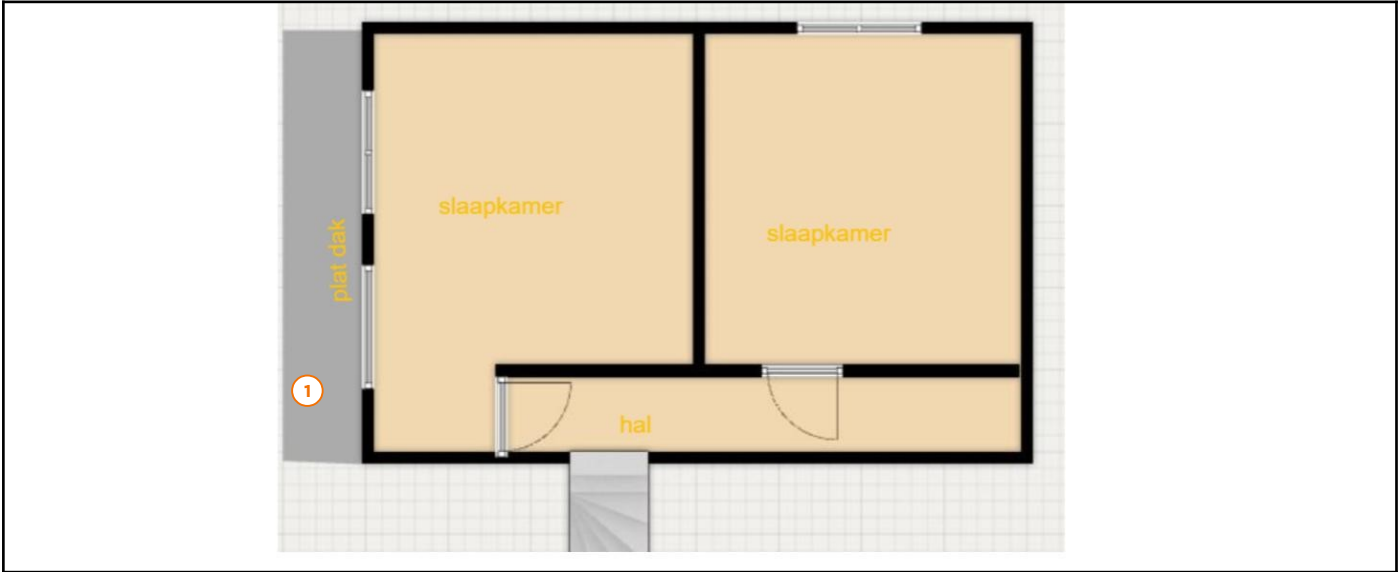
# Plan 1.7: grondplan 1ste verd

| Beschrijving | Type | Actie |
|---|---|---|
| 1. rookgaskanaal plat dak | Asbestmateriaal | <a href="#">Verwijderen</a> |

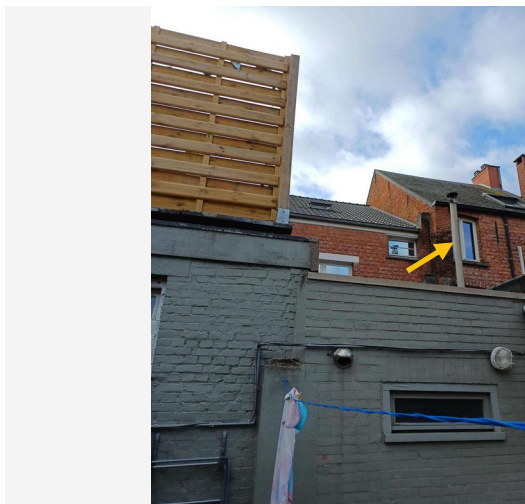
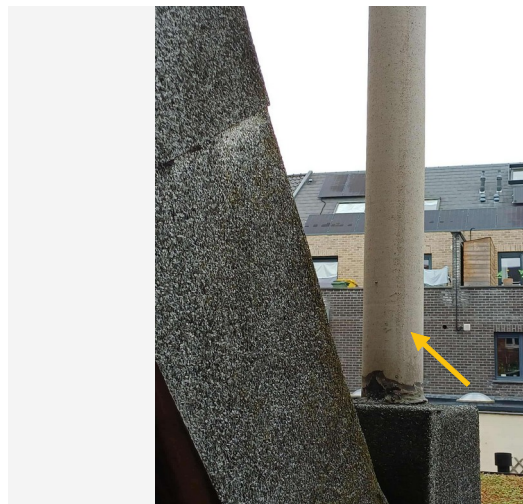
Het asbestmateriaal valt onder de mijlpaal van 2040.

| Eindbeoordeling materiaalrisico | Verhoogd materiaalrisico en/of verhoogde kans op vezelvrijgave |

| Asbestsoort (vezeltype) | Crocidoliet aanwezig |
| Toestand van het materiaal | Matig beschadigd, matig verweerd |

| Beschrijving | rookgaskanaal plat dak |

- Zorg voor een veilig beheer. Vermijd het beschadigen van het asbestmateriaal. Controleer de toestand jaarlijks op wijzigingen.
- Verwijder dit asbestmateriaal zo snel mogelijk. Volg de toestand goed op.

- Eenvoudige handelingen: enkel door erkend asbestverwijderaar  
Normaliter mag dit rookgaskanaal zonder te breken of te verzagen zelf worden verwijderd en naar het containerpark worden afgevoerd. Maar gezien de lengte van het rookgaskanaal en gezien niet waarneembaar is hoever het rookgaskanaal doorloopt in de woning, is het aangewezen het rookgaskanaal te laten verwijderen door een erkend asbestverwijderaar

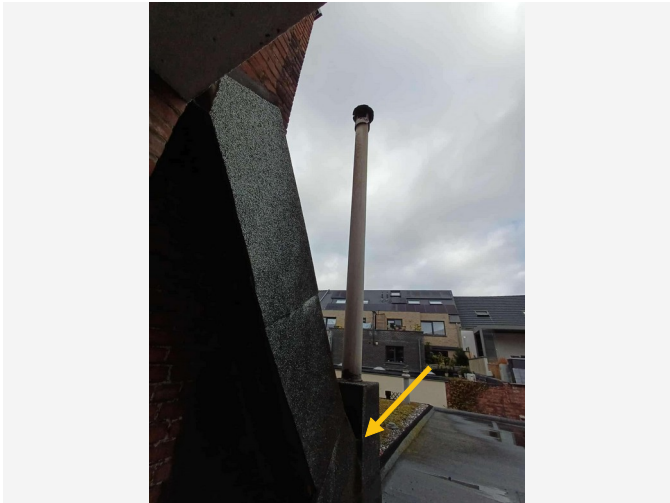
**Reden:** Er is geen volledige risicobeoordeling mogelijk

**Uitleg van de asbestdeskundige:** Het rookgaskanaal op het dak en de bijhorende schachten kunnen niet onderzocht worden aan de binnenzijde. Aan de buitenzijde werd asbestverdachte materialen vastgesteld, maar aan de binnenzijde kunnen geen vaststellingen gedaan worden binnen dit niet-destructief onderzoek.

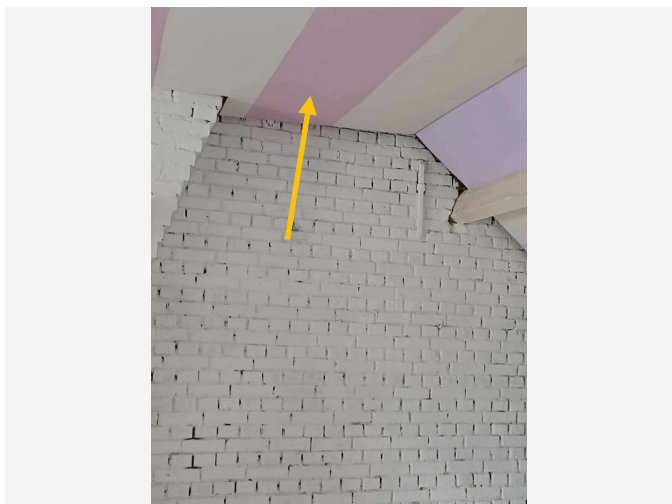
**Reden:** Er is geen volledige risicobeoordeling mogelijk

**Uitleg van de asbestdeskundige:** De inspanningsverplichtingen werden via steekproef uitgevoerd (bvb. optillen dakpan) en er werd een niet-asbestverdacht onderdak vastgesteld, maar de rest van het onderdak werd niet geïnspecteerd. Overige delen van het onderdak kunnen niet veilig bereikt worden voor volledige inspectie.

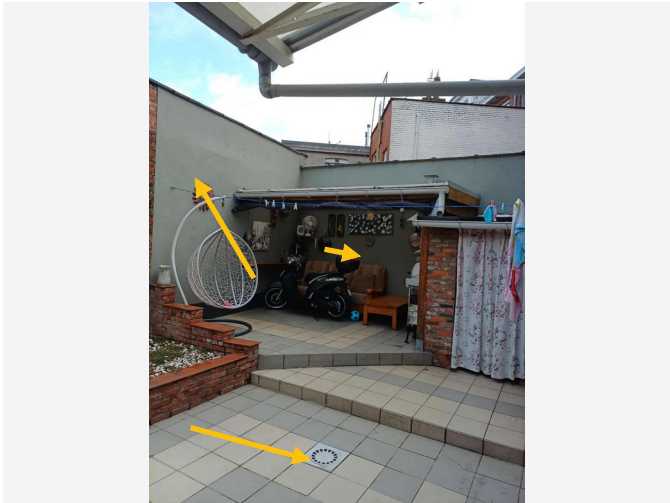
Op het terras/verharde tuin werden geen asbestverdachte materialen waargenomen

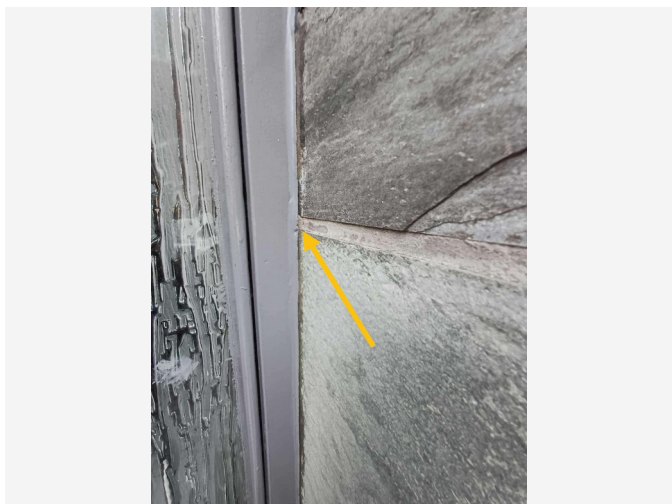
De mastiek is silliconen en derhalve niet asbestverdacht

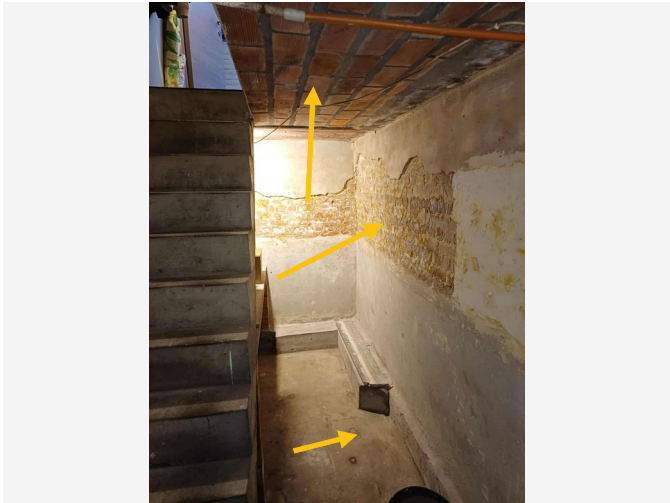
In de kelder werden geen asbestverdachte materialen waargenomen

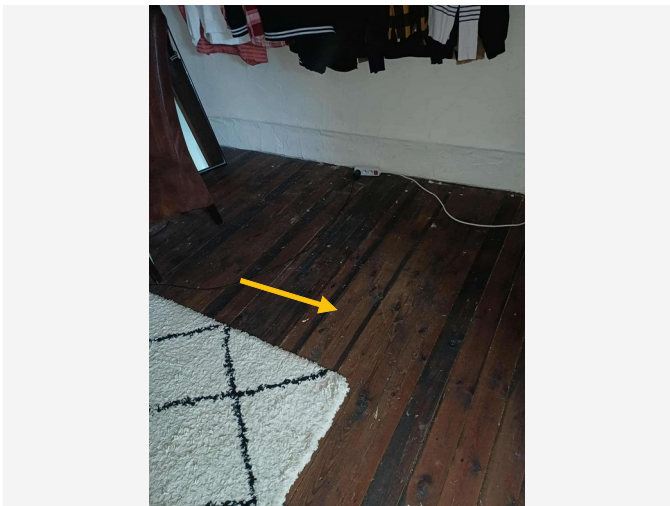
De vloeren in het huis zijn of betegeld of bekleedt met parketlaminaat waardoor zonder destructief onderzoek de ondervloer niet waarneembaar en niet binspecteerbaar is. Er werden geen asbestverdachte materialen waargenomen

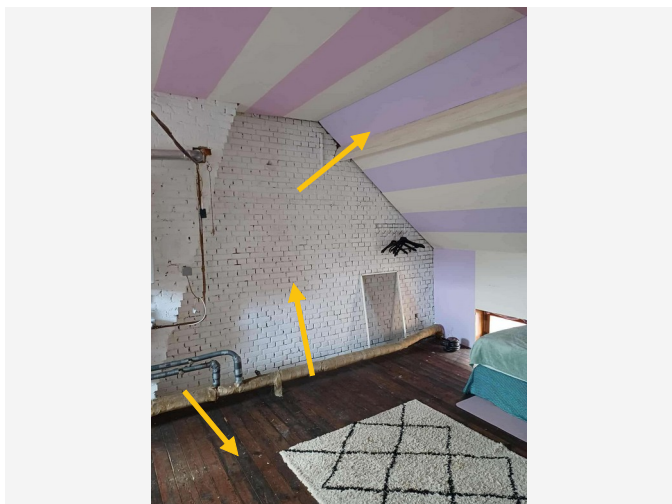
Op de zolderkamer werden geen asbestverdachte materialen waargenomen

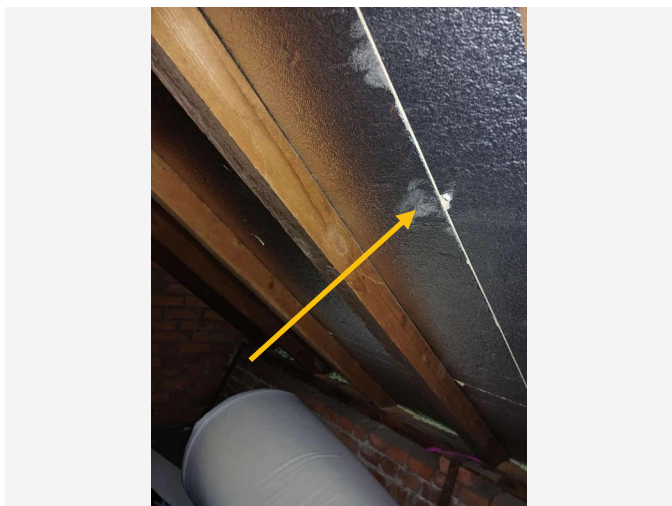
De dakpannen zijn kleipannen en het onderdak dat visueel te onderzoeken was bestond uit een stevige laag kunststofisolatie. Er werden derhalve geen asbestverdachte materialen waargenomen

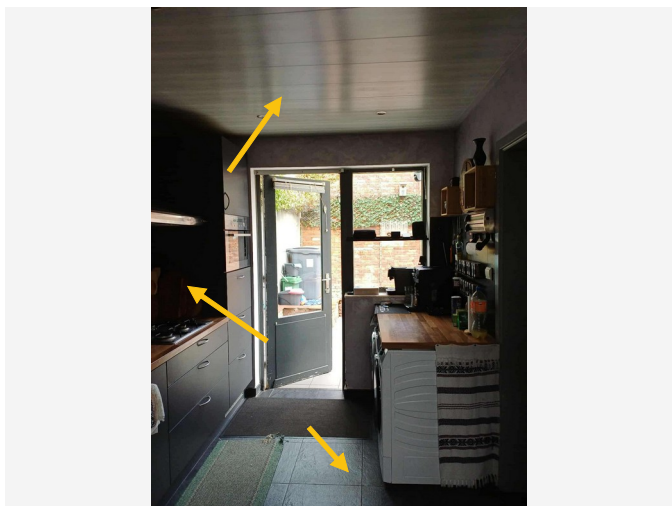
De keuken en de badkamer zijn volledig betegeld (wand en vloer) en met kunststofpanelen (plafond) bekleedt. Staalnames van het pleisterwerk zijn zonder destructief onderzoek niet mogelijk.

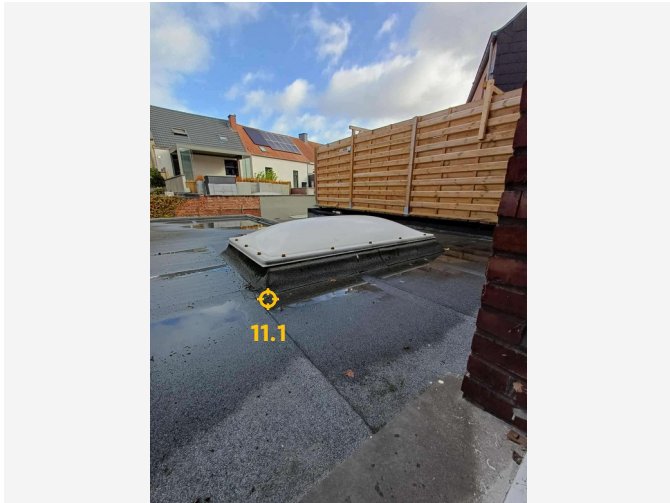
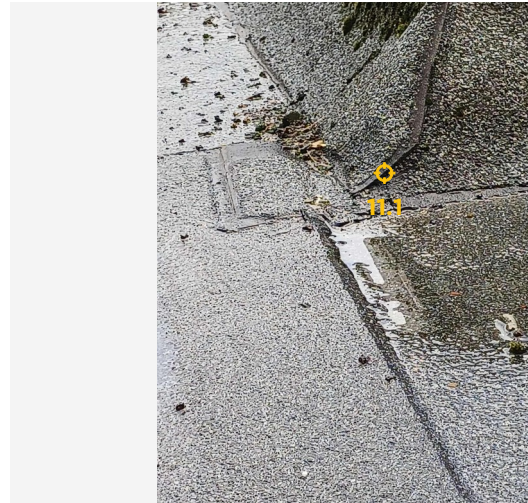
## Fiche 11: roofing plat dak

Geen asbest

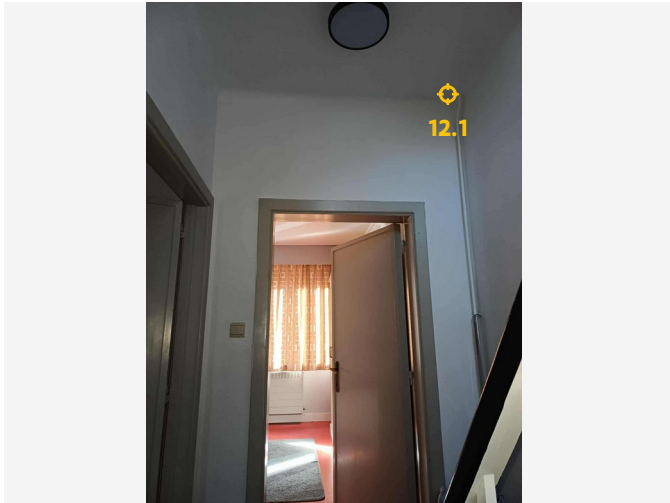
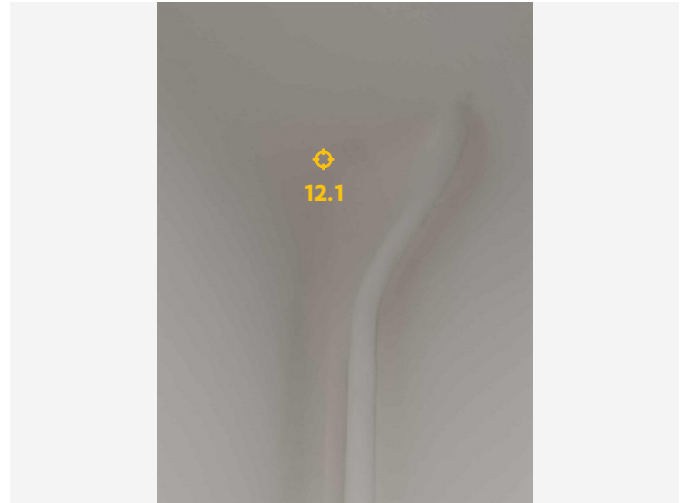
## Fiche 12: pleisterwerk plafond

Geen asbest

| Opmerking | De badkamer en de keuken konden niet bemonsterd worden. De wanden en vloeren zijn volledig betegeld en het plafond is bekleedt met kunststof panelen |

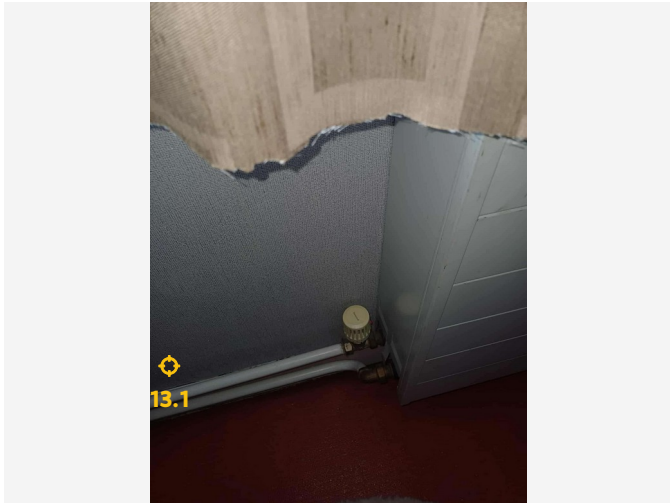
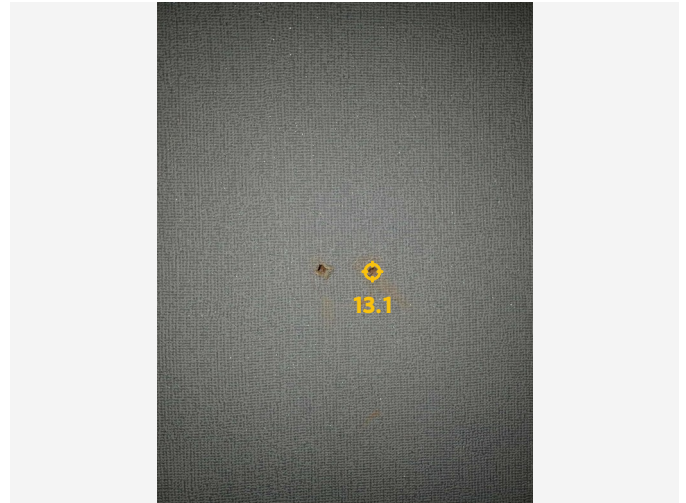
## Fiche 13: pleisterwerk wand

Geen asbest

| Opmerking | De keuken en de badkamer konden niet worden bemonsterd. De wanden zijn volledig betegeld en zonder destructief onderzoek is de oorspronkelijke wand niet waarneembaar en niet inspecteerbaar |
