# Asbestinventarisatetest

Weertstraat 87, 2880 Bornem

Attestnummer : **20250924-000465.000**

Uitgegeven op : **24.09.2025**

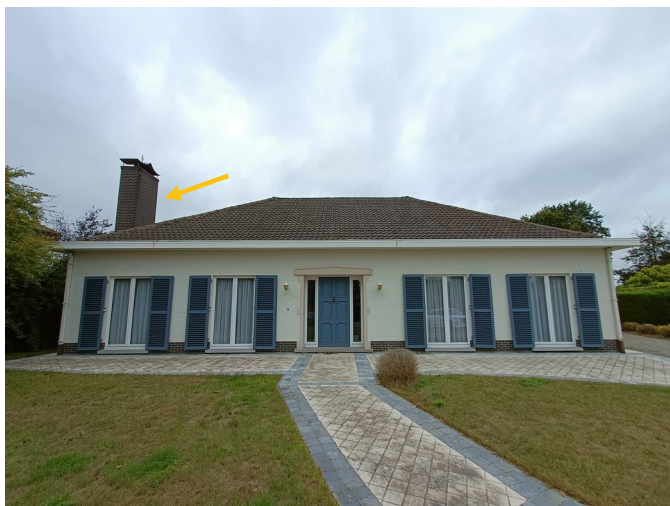
Situeringsfoto

**Reden:** Het te onderzoeken materiaal situeert zich hoger dan 3,50 m te rekenen vanaf een veilige ondergrond

**Uitleg van de asbestdeskundige:** Vanop de begane grond zijn 2 schoorstenen waarneembaar. Er is geen veilige manier/toegang om de schoorstenen te bereiken. De schoorstenen (en rookgaskanaal indien aanwezig) kon niet onderzocht worden

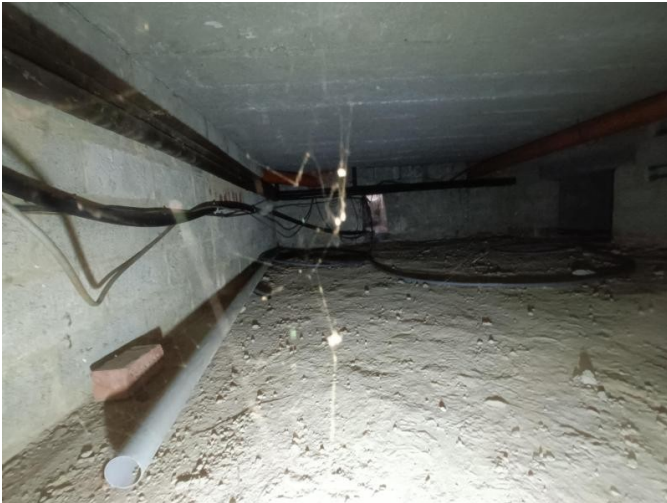
*Situeringsfoto*

**Reden:** Het onderzoek kan niet uitgevoerd worden binnen de bepalingen van de Welzijnswet

**Uitleg van de asbestdeskundige:** De woning is deels onderkelderd. De kruipkelder is bereikbaar via een wandopening in de kelder. De hoogte is beperkt. De kruipkelder kon niet volledig onderzocht worden.

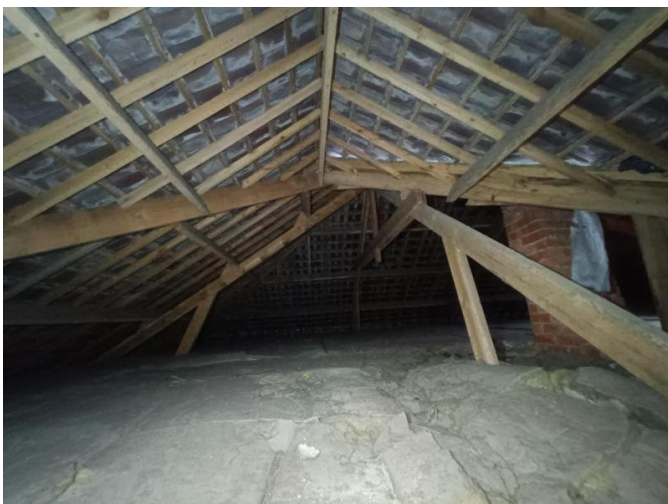
Vrije foto

Vanop de zolder zijn de dakpannen waarneembaar. Er is geen onderdak.

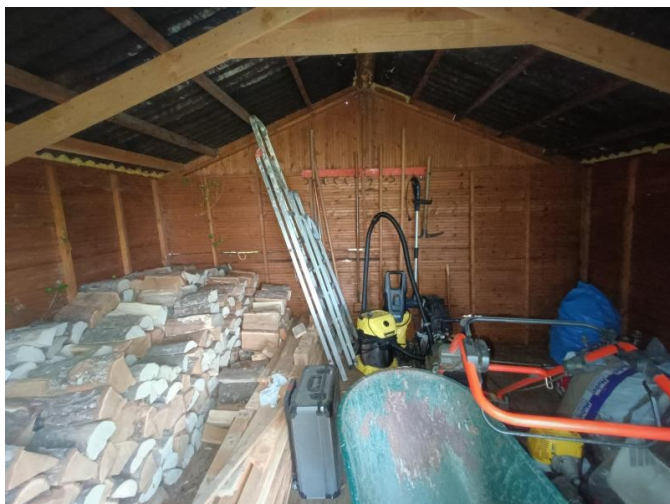
Vrije foto

Alle toegankelijke constructies met een risicobouwjaar (TCR) binnen het inspectiegebied moeten verplicht worden onderzocht op de aanwezigheid van asbestverdachte materialen. Behoudens mogelijk verborgen, ingesloten, bedekte of afgeschermd materialen en constructie-elementen; werden er geen asbestverdachte materialen in deze constructie aangetroffen.

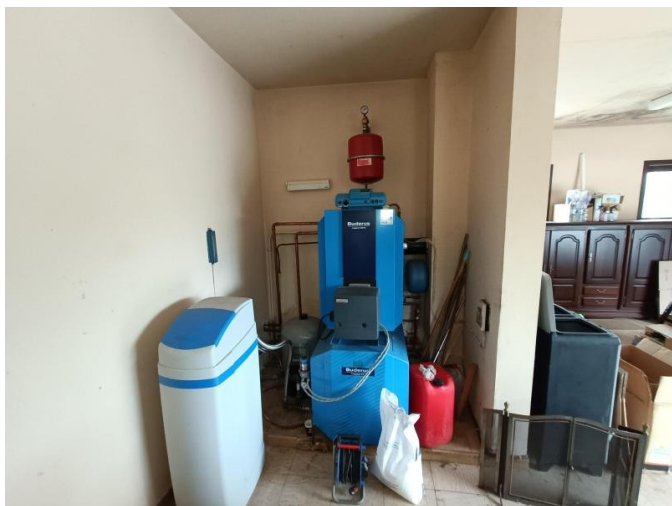
Vrije foto

In de garage bevindt zich een Buderus LT160 cv-ketel (stookolie). Het identificatieplaatje vermeldt s/n 251010-07264-00255 en fabricagejaar 1991. Geraadpleegde bronnen (IAD, technische fiches, vakliteratuur, ...) tijdens het na-onderzoek vermelden dat Buderus opwekkers voor ruimteverwarming asbesthoudende onderdelen kunnen bevatten tot 1990.

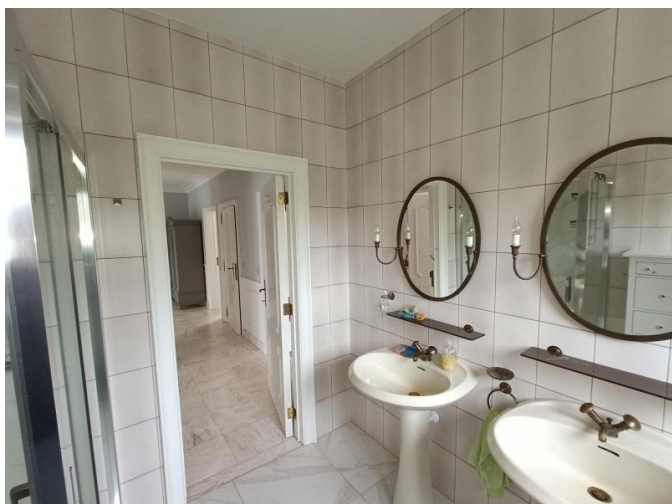
## Fiche 6: Gebruikte lijm bij de faiencetegels in de badkamer en toilet

Faiencetegels gesitueerd in de badkamer en toilet. Er is geen zichtbare beschadiging. De onderliggende lijm laag kon niet onderzocht worden. Een volledige beoordeling van het asbesthoudend karakter van dit schildeel is enkel mogelijk mits uitbreiding naar aanvullend/destructief onderzoek (optioneel). Advies is om bij renovatiewerken de onderliggende lijm laag te laten bemonsteren. De tegels zelf zijn niet asbestverdacht.

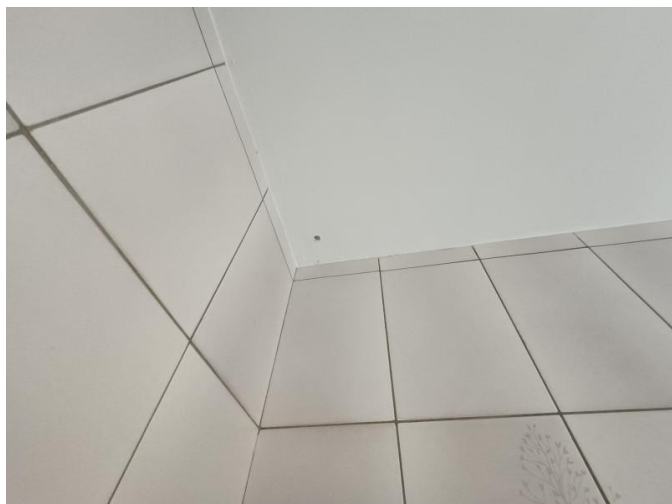
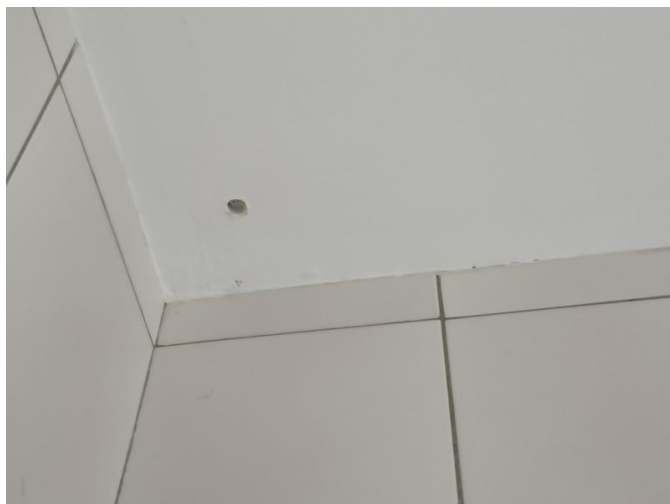
Geen asbest

| # | Type | Referentie | Resultaat |
|---|---|---|---|
| 7.1 | Mengmonster | A1-1.2 | Geen asbest |

| Opmerking | <p>Plafondafwerking bestaande uit gips-kalk-mortel (pleisterwerk) onderworpen aan een verplichte monstername, aanwezig in verschillende ruimtes. Het inspectieprotocol schrijft voor om een representatief aantal monsters te nemen van de binnenwanden van volgende ruimtes: individuele ruimte, natte ruimte, stookplaats en trappenhuis (indien aanwezig en van toepassing).</p> <p>Monsternamelocaties: slaapkamer, badkamer, inkom 2. De stookruimte (garage) heeft geen pleisterwerk.</p> <p>De vermelde oppervlakten, hoeveelheden, lengtes, volumes, maten en gewichten vormen een loutere schatting op basis van visuele inspectie en beschikbare (bouwkundige) informatie; en dienen uitsluitend ter indicatie en mogen niet worden gebruikt als maatstaf voor heffing. Er kan geen enkele juridische waarde aan worden ontleend, noch vormt deze informatie enige basis voor aansprakelijkheid of schadeclaims.</p> |

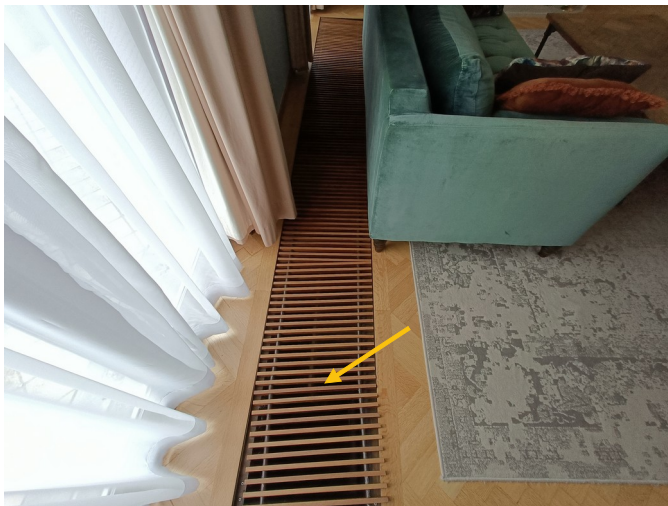
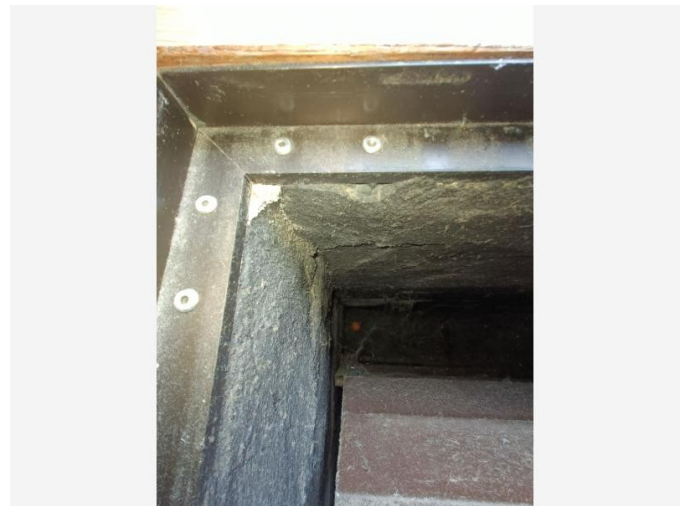
## Fiche 8: Cementering van de convectorputten

Geen asbest

| # | Type | Referentie | Resultaat |
|---|---|---|---|
| 8.1 | Mengmonster | A1-2.1 | Geen asbest |

| Opmerking | <p>Binnenwandafwerking bestaande uit cement/mortel onderworpen aan een verplichte monstername, aanwezig in de convectorputten in de woonkamer. Het inspectieprotocol schrijft voor om een representatief aantal monsters te nemen van de binnenwanden van volgende ruimtes: individuele ruimte, natte ruimte, stookplaats en trappenhal (indien aanwezig en van toepassing).</p> <p>Monsternamelocaties: woonkamer.</p> <p>De vermelde oppervlakten, hoeveelheden, lengtes, volumes, maten en gewichten vormen een loutere schatting op basis van visuele inspectie en beschikbare (bouwkundige) informatie; en dienen uitsluitend ter indicatie en mogen niet worden gebruikt als maatstaf voor heffing. Er kan geen enkele juridische waarde aan worden ontleend, noch vormt deze informatie enige basis voor aansprakelijkheid of schadeclaims.</p> |

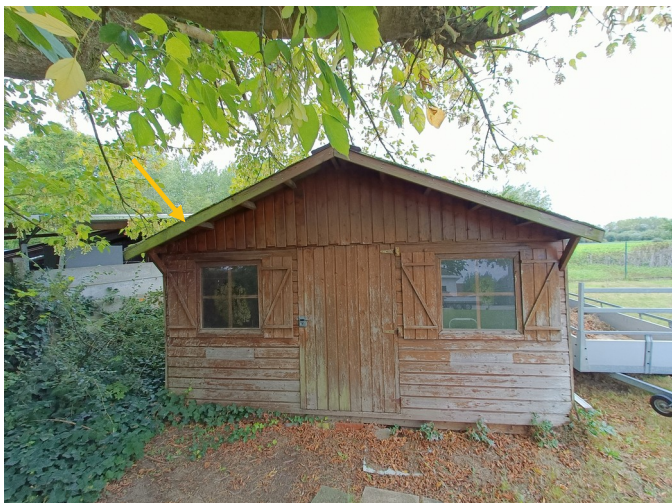
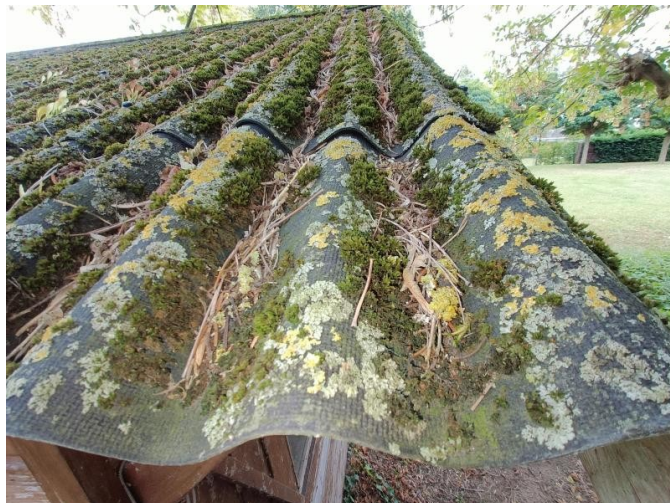
## Fiche 9: Bitumen golfplaten op het dak van het tuinhuis

Geen asbest

| # | Type | Referentie | Resultaat |
|---|---|---|---|
| 9.1 | Puntmonster | B1-6.1 | Geen asbest |

| Opmerking | <p>Asbestverdachte dakbedekking (bitumen golfplaten) gesitueerd op het dak van het tuinhuis onderworpen aan een verplichte monstername.</p> <p>Opgelet: Om de bouwfysische integriteit (waterdichtheid, luchtdichtheid) van de dakstructuur te bewaren werd enkel de zichtbare, meest bovenliggende laag ter hoogte van een overlapping bemonsterd; waarbij potentieel aanwezige, niet-waarneembare, afgeschermd onderliggende lagen niet konden worden onderzocht binnen de scope van het onderzoek. Een volledige beoordeling van het asbesthoudend karakter van dit schildeel is enkel mogelijk mits uitbreiding naar aanvullend/destructief onderzoek (optioneel).</p> <p>De vermelde oppervlakten, hoeveelheden, lengtes, volumes, maten en gewichten vormen een loutere schatting op basis van visuele inspectie en beschikbare (bouwkundige) informatie; en dienen uitsluitend ter indicatie en mogen niet worden gebruikt als maatstaf voor heffing. Er kan geen enkele juridische waarde aan worden ontleend, noch vormt deze informatie enige basis voor aansprakelijkheid of schadeclaims.</p> |

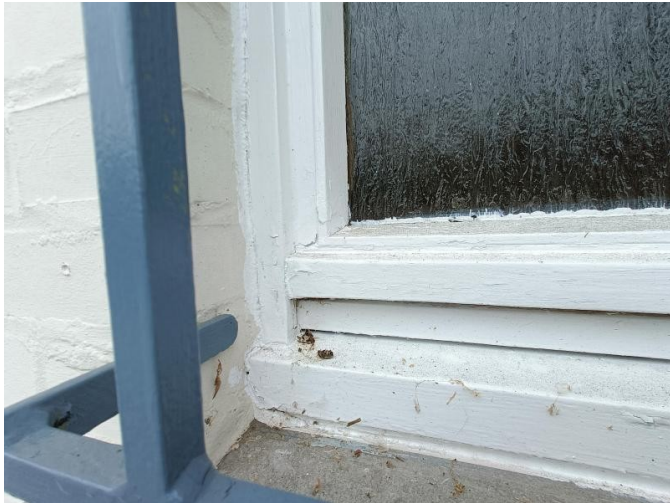
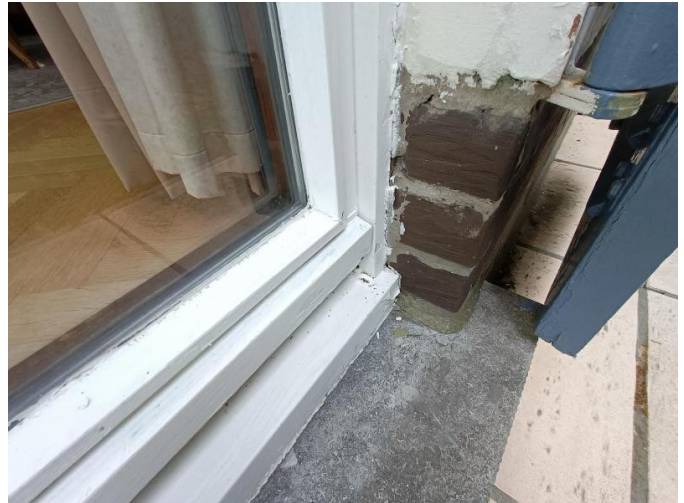
## Fiche 10: Mastiek tussen gevel en raamprofielen

Geen asbest

| # | Type | Referentie | Resultaat |
|---|---|---|---|
| 10.1 | Mengmonster | A1-3.1 | Geen asbest |

| Opmerking | <p>Asbestverdachte mastiek gesitueerd tussen de gevel en raamprofielen.</p> <p>Monsternamelocaties: verschillende ramen (voor- en achtergevel)</p> <p>De vermelde oppervlakten, hoeveelheden, lengtes, volumes, maten en gewichten vormen een loutere schatting op basis van visuele inspectie en beschikbare (bouwkundige) informatie; en dienen uitsluitend ter indicatie en mogen niet worden gebruikt als maatstaf voor heffing. Er kan geen enkele juridische waarde aan worden ontleend, noch vormt deze informatie enige basis voor aansprakelijkheid of schadeclaims.</p> |

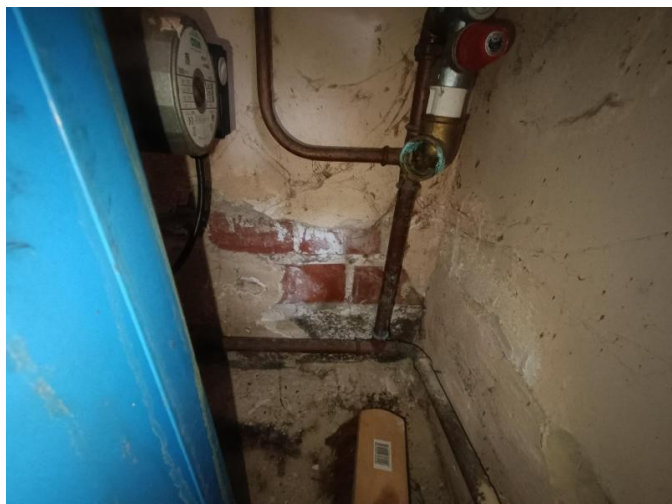
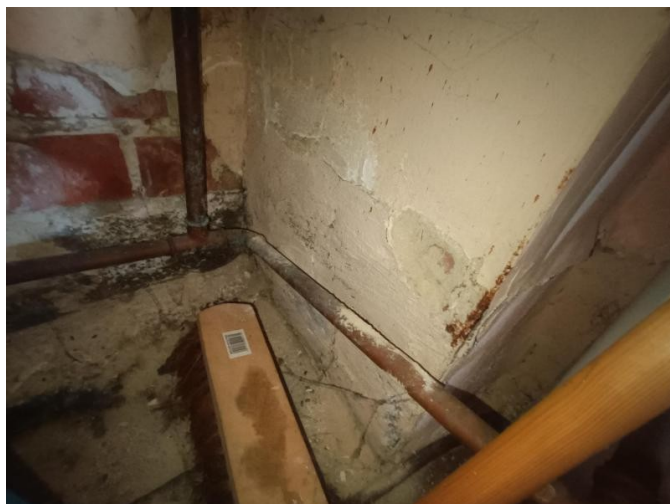
Geen asbest

| # | Type | Referentie | Resultaat |
|---|---|---|---|
| 11.1 | Mengmonster | A1-1.1 | Geen asbest |

| Opmerking | <p>Binnenwandafwerking bestaande uit gips-kalk-mortel (pleisterwerk) onderworpen aan een verplichte monstername, aanwezig in verschillende ruimtes. Het inspectieprotocol schrijft voor om een representatief aantal monsters te nemen van de binnenwanden van volgende ruimtes: individuele ruimte, natte ruimte, stookplaats en trappenhuis (indien aanwezig en van toepassing).</p> <p>Monsternamelocaties: keuken, bergplaats, garage (cv-ketel)</p> <p>De vermelde oppervlakten, hoeveelheden, lengtes, volumes, maten en gewichten vormen een loutere schatting op basis van visuele inspectie en beschikbare (bouwkundige) informatie; en dienen uitsluitend ter indicatie en mogen niet worden gebruikt als maatstaf voor heffing. Er kan geen enkele juridische waarde aan worden ontleend, noch vormt deze informatie enige basis voor aansprakelijkheid of schadeclaims.</p> |

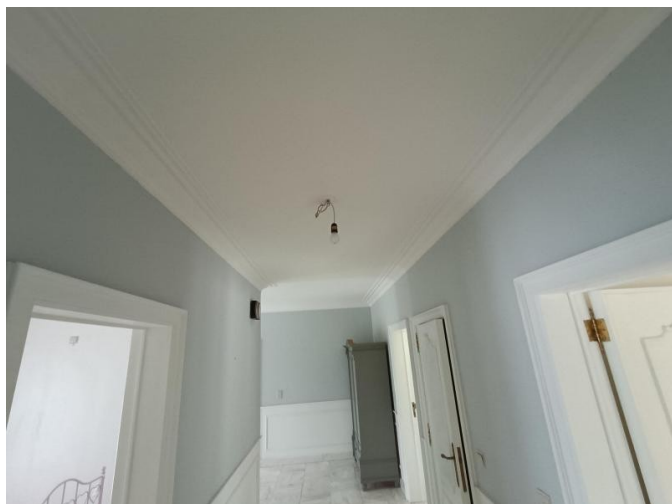
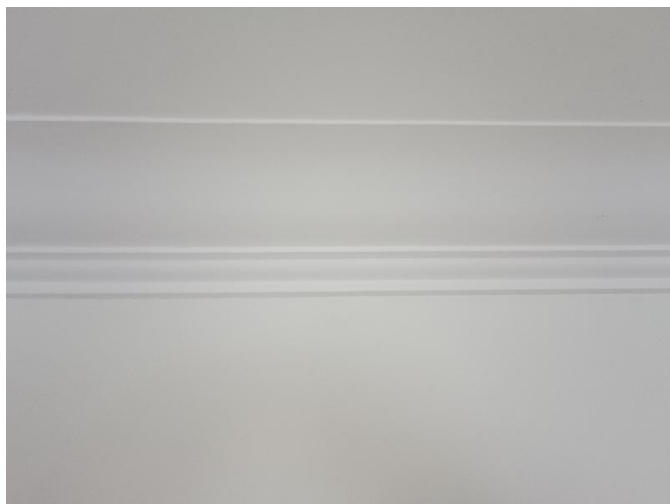
## Fiche 12: Molures (sierlijsten aan het plafond)

Geen asbest

| # | Type | Referentie | Resultaat |
|---|---|---|---|
| 12.1 | Mengmonster | A1-1.3 | Geen asbest |

| Opmerking | <p>Plafondafwerking bestaande uit molures (sierlijst/pleisterwerk) gesitueerd in de woning en onderworpen aan een verplichte monstername.</p> <p>Monsternamelocaties: nachthal, slaapkamer</p> <p>De vermelde oppervlakten, hoeveelheden, lengtes, volumes, maten en gewichten vormen een loutere schatting op basis van visuele inspectie en beschikbare (bouwkundige) informatie; en dienen uitsluitend ter indicatie en mogen niet worden gebruikt als maatstaf voor heffing. Er kan geen enkele juridische waarde aan worden ontleend, noch vormt deze informatie enige basis voor aansprakelijkheid of schadeclaims.</p> |
