# Asbestinventarisatetest

Hensbergelei 66, 2930 Brasschaat

Attestnummer : 20250408-000374.000

**Asbestveilig** (maar niet asbestvrij)

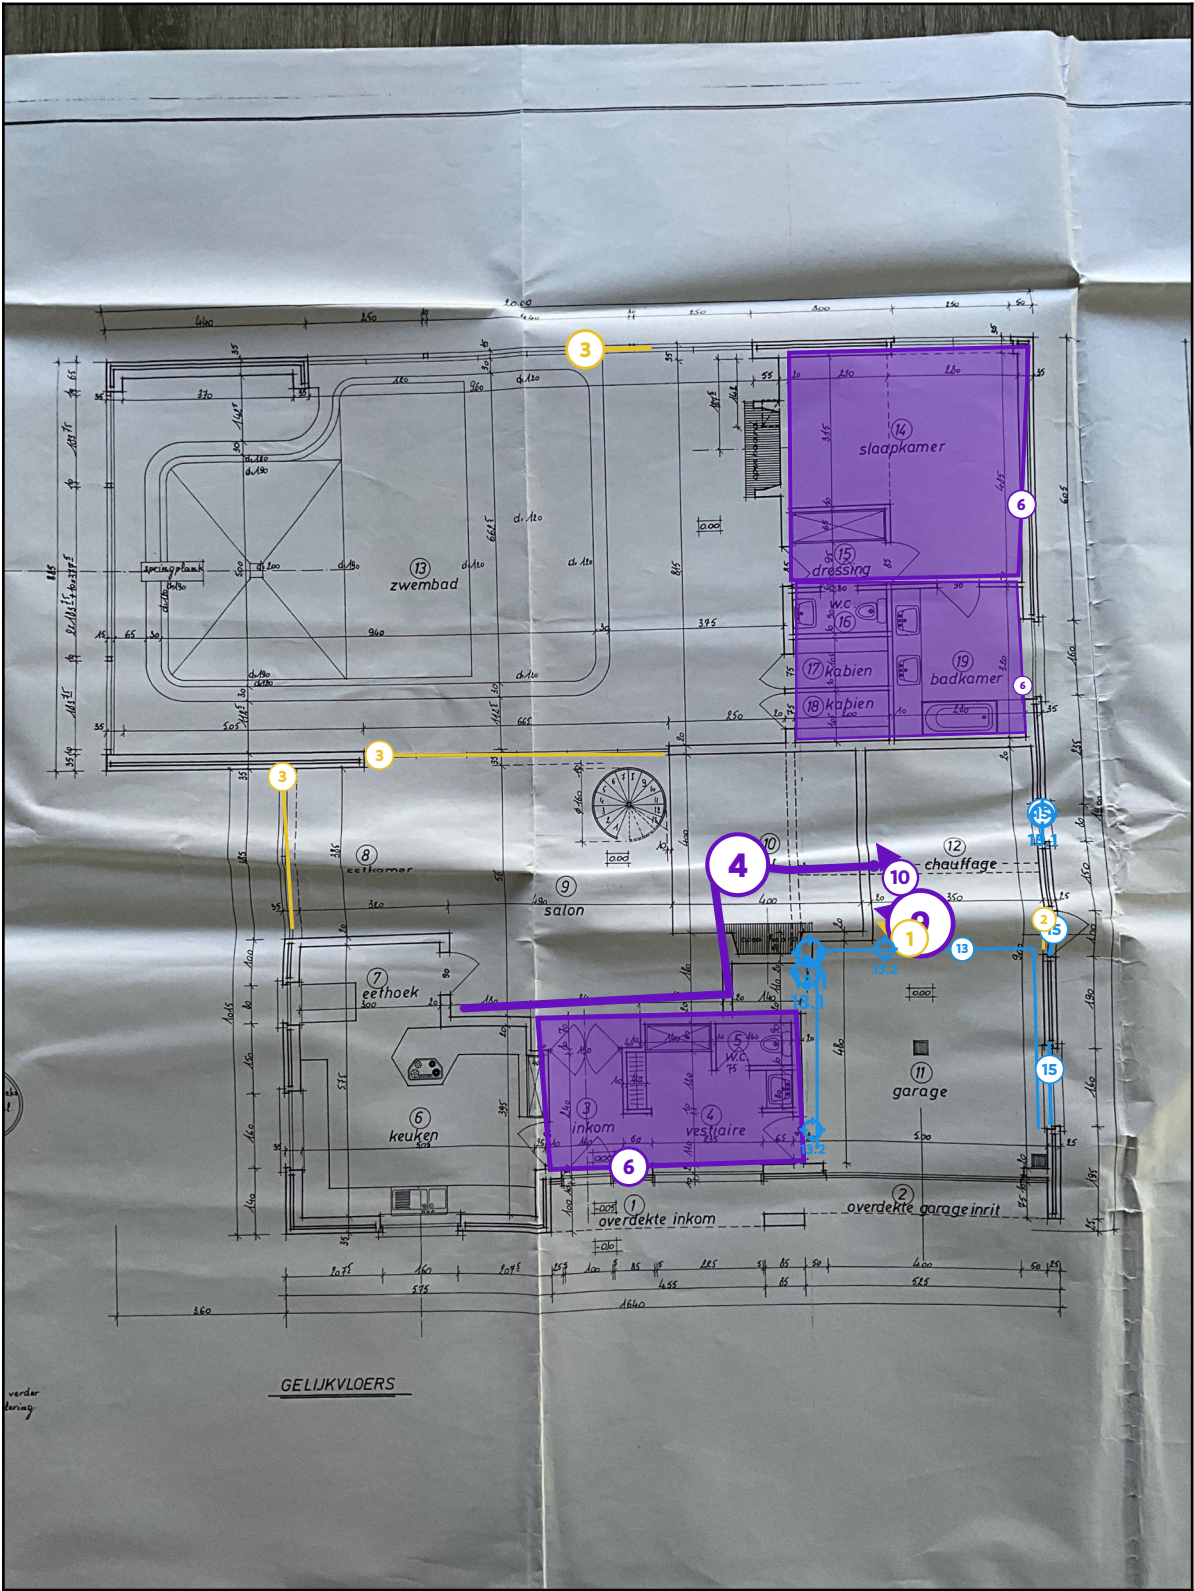
Plan 1.2: 0

| 1. Roetluik met houder. | Asbestmateriaal | Zorgvuldig beheren |
| 2. Glasal (visueel vastgesteld). | Asbestmateriaal | Zorgvuldig beheren |
| 3. Mastiek | Asbestmateriaal | Zorgvuldig beheren |

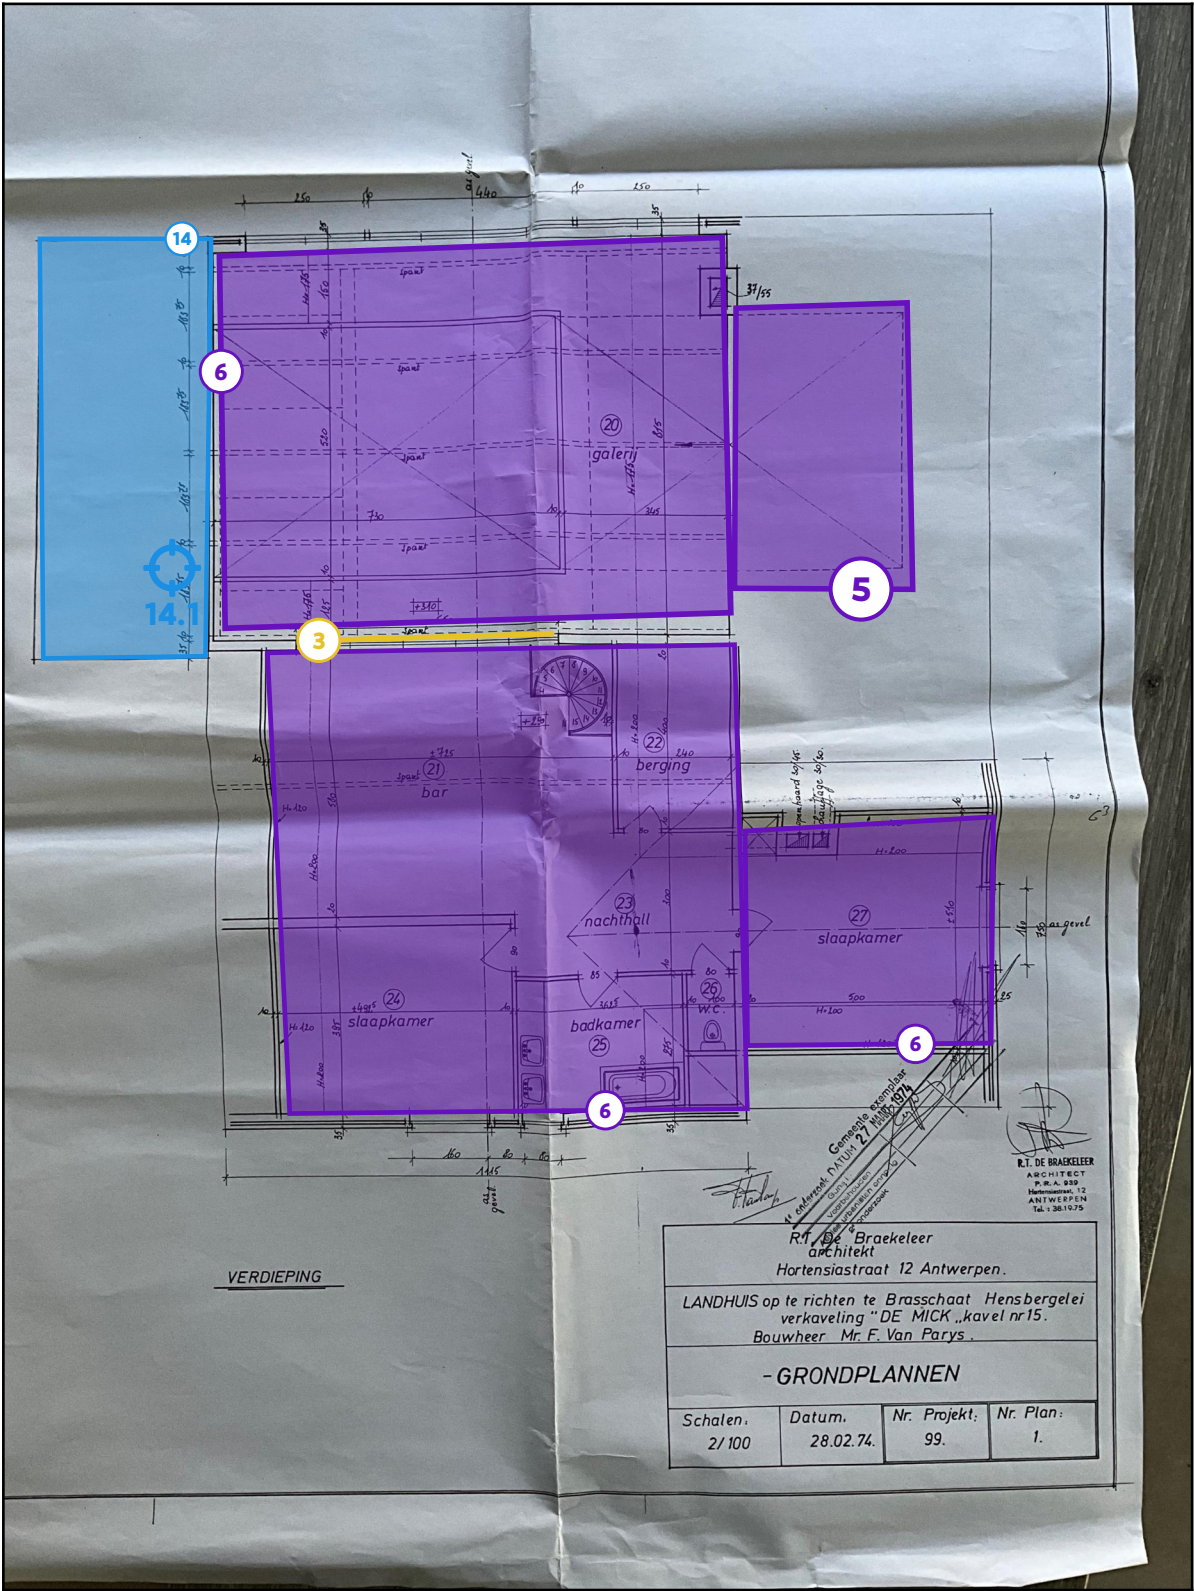
Plan 1.4: 1

| 3. Mastiek | Asbestmateriaal | Zorgvuldig beheren |

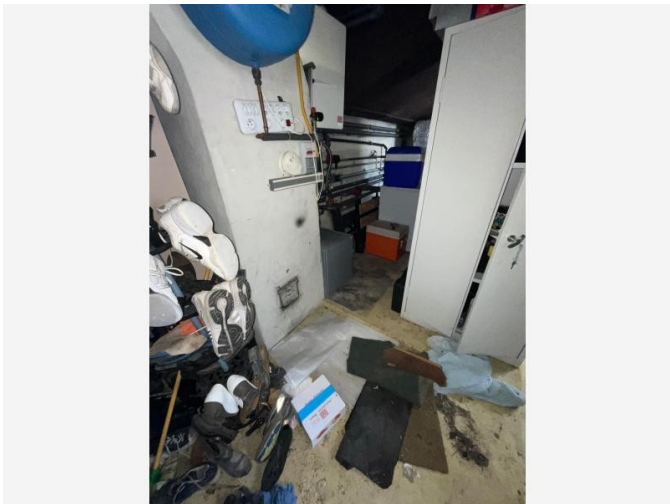
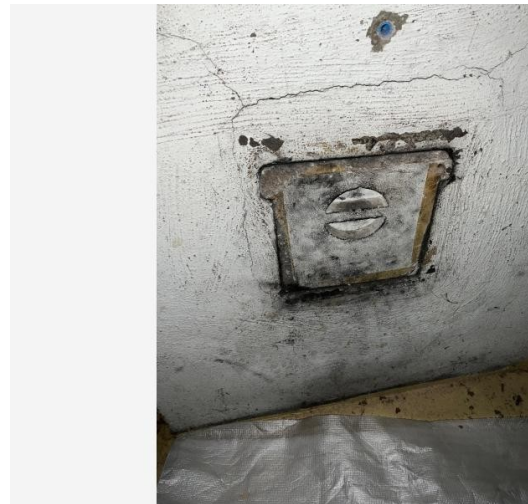
Het asbestmateriaal valt onder de mijlpaal van 2040.

Zorgvuldig beheren

| Eindbeoordeling materiaalrisico | Laag materiaalrisico en/of verlaagde kans op vezelvrijgave |

| Asbestsoort (vezeltype) | Crocidoliet aanwezig |
| Toestand van het materiaal | Onbeschadigd, niet verweerd |

| Beschrijving | Roetluik met houder. |
| Asbestmateriaal | Brandwerende afsluiting (prefab geheel) - Luik |

- Zorg voor een veilig beheer. Vermijd het beschadigen van het asbestmateriaal. Controleer de toestand jaarlijks op wijzigingen.

- Eenvoudige handelingen: mag via doe-het-zelf of door werknemer(s) met opleidingsattest eenvoudige handelingen  
Het roetluikje kan voorzichtig uitgeschoven of losgebeiteld worden , extra bevochtigen om stof te voorkomen

Extra bevochtigen van de roetluikkader , beitel rondom , boven en onder voorzichtig los zonder de kader te breken , verpakken in plastic folie en afvoeren als hechtgebonden afval.

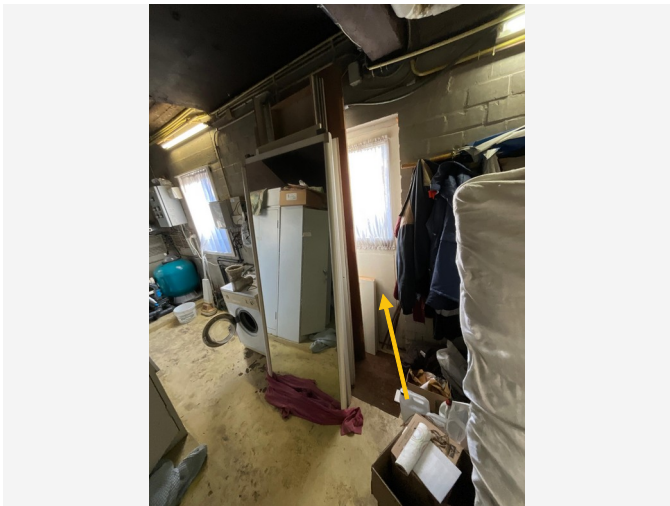
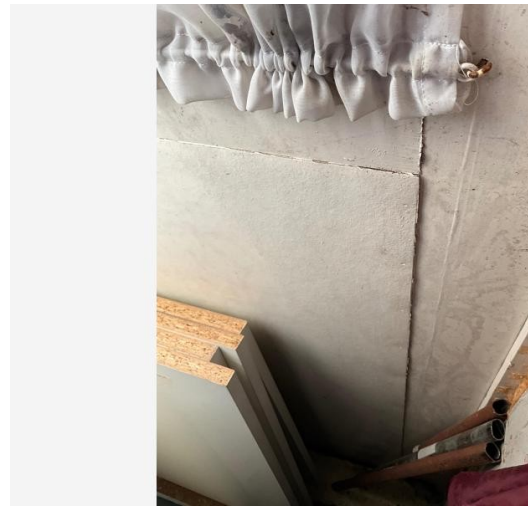
Het asbestmateriaal valt onder de mijlpaal van 2040.

Zorgvuldig beheren

| Eindbeoordeling materiaalrisico | Zeer laag materiaalrisico en/of zeer lage kans op vezelvrijgave |

| Asbestsoort (vezeltype) | Crocidoliet aanwezig |

| Beschrijving | Glasal (visueel vastgesteld). |
| Asbestmateriaal | Plaat, paneel, tablet - Geëmailleerd, type Glasal |
| Opmerking | <p>De platen zijn visueel/ auditief als asbestverdacht beschouwd. Er werd geen staalname uitgevoerd wegens kans op breukvlakken.</p> <p>De vermelde oppervlaktes, diktes, gewichten en volumes betreffen een beredeneerde schatting. Er worden geen rechten verleend aan deze oppervlaktes/diktes/volumes.</p> |

- Zorg voor een veilig beheer. Vermijd het beschadigen van het asbestmateriaal. Controleer de toestand jaarlijks op wijzigingen.
- Voer bijkomende staalname(s) uit.

Maak de platen voorzichtig los zonder te breken , verpak dubbel met plastic folie

EH opgeleid personeel 8 u basis . Bij vervangen van de ramen kunnen de panelen mee verwijderd worden door de plaatsers van nieuw raamwerk. Alle werknemer(s) moeten wel beschikken over een opleidingsattest

Raam/deur kader stofvrij maken dmv hepa stofzuiger met absoluutfilter

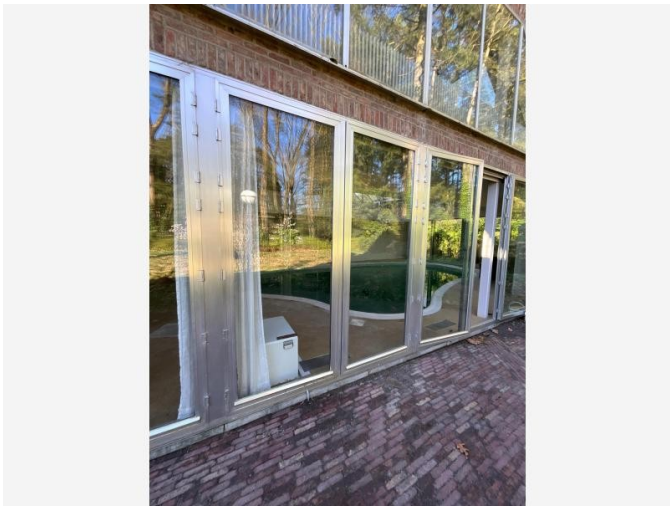
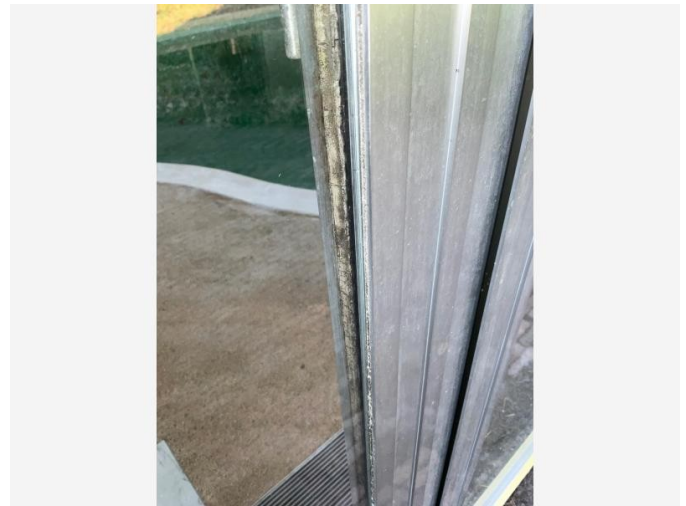
Het asbestmateriaal valt onder de mijlpaal van 2040.

Zorgvuldig beheren

| Eindbeoordeling materiaalrisico | Laag materiaalrisico en/of verlaagde kans op vezelvrijgave |

| Asbestsoort (vezeltype) | Alleen chrysotiel |
| Toestand van het materiaal | Licht beschadigd, licht verweerd. Intact calciumsilicaatmateriaal of categorie III 'gebondenheid' |

| Beschrijving | Mastiek |

- Zorg voor een veilig beheer. Vermijd het beschadigen van het asbestmateriaal. Controleer de toestand jaarlijks op wijzigingen.

- Eenvoudige handelingen: mag via doe-het-zelf of door werknemer(s) met opleidingsattest eenvoudige handelingen  
Wordt sterk afgeraden deze toepassing via doe-het zelf te verwijderen omwille van reële kans op vezelvrijgave.

verwijdering doe het zelf en EH opgeleid personeel : De toepassing extra fixeren en losbeitelen

EH erkend saneerder . De saneerder motiveert de verwijderingsmethode in het werkplan. Verwijdering met puntafzuiging dmv een stofzuiger met absoluut filter of methode inslijpen baksteen . Oud raamwerk wordt gerecycleerd , er mogen geen restanten aan het raamwerk achter blijven.

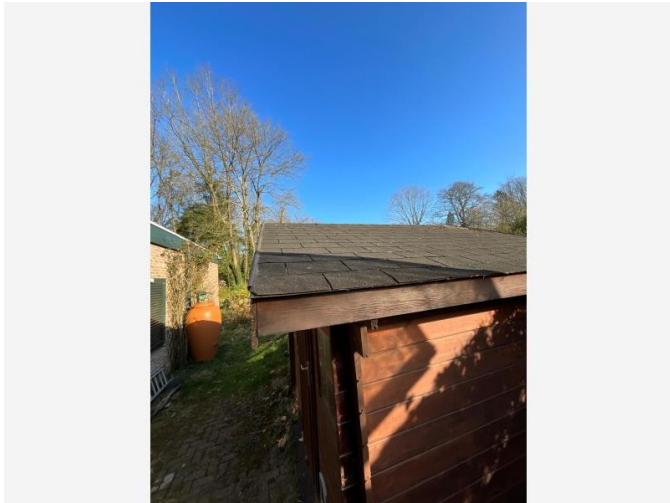
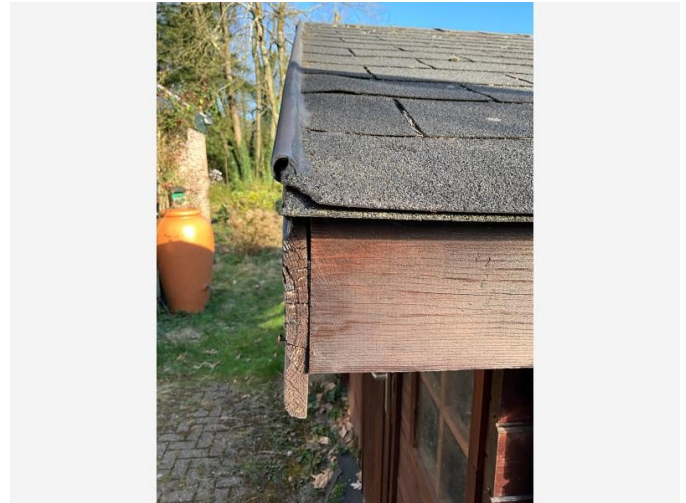
## Fiche 11: Shingles

Geen asbest

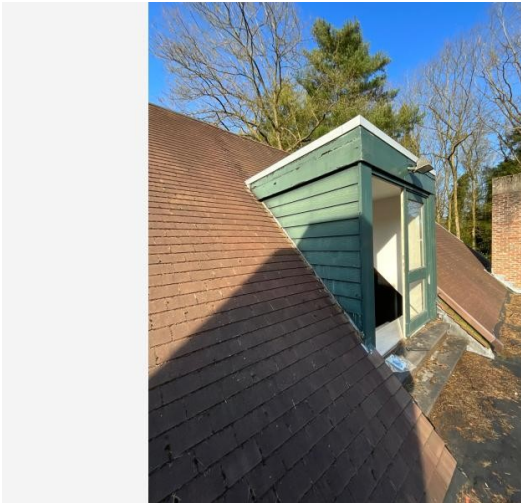
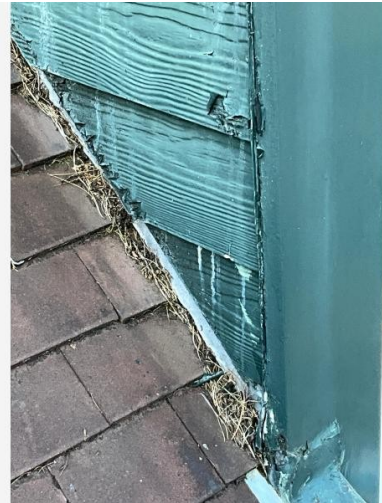
## Fiche 12: Cementpanelen dakkapel

Geen asbest

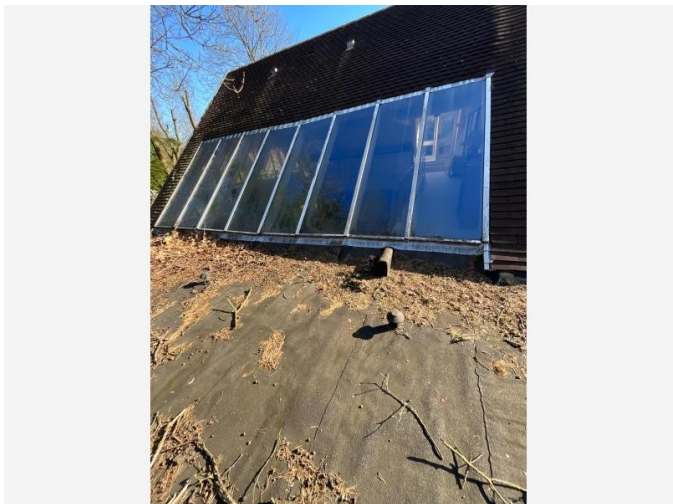
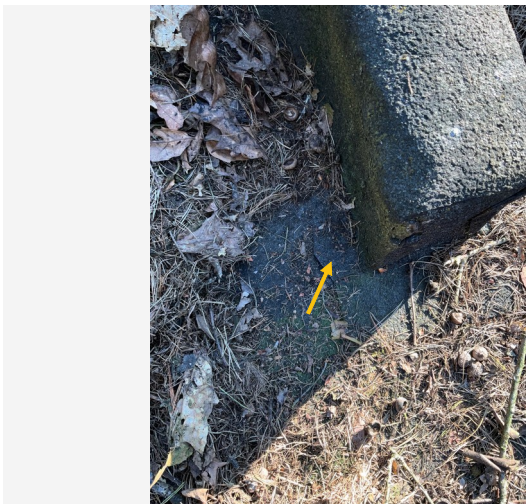
Fiche 14: Roofing (met staalname).

Geen asbest

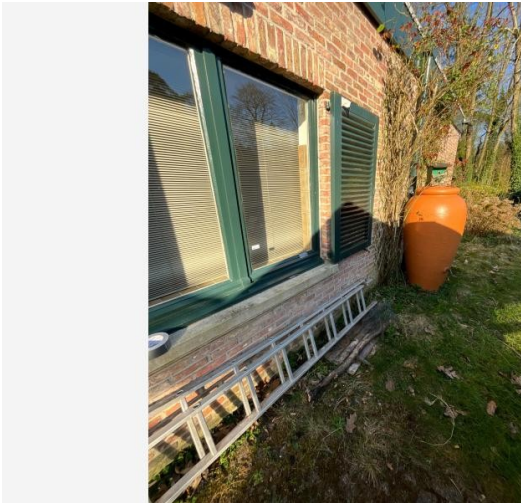
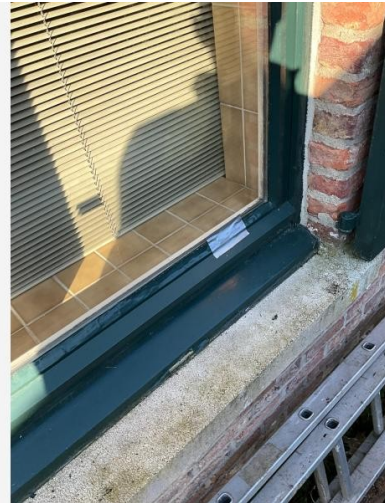
## Fiche 15: Stopverf

Geen asbest

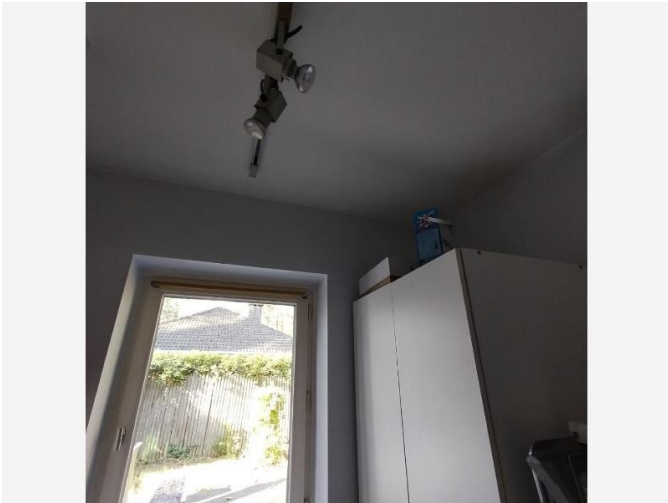
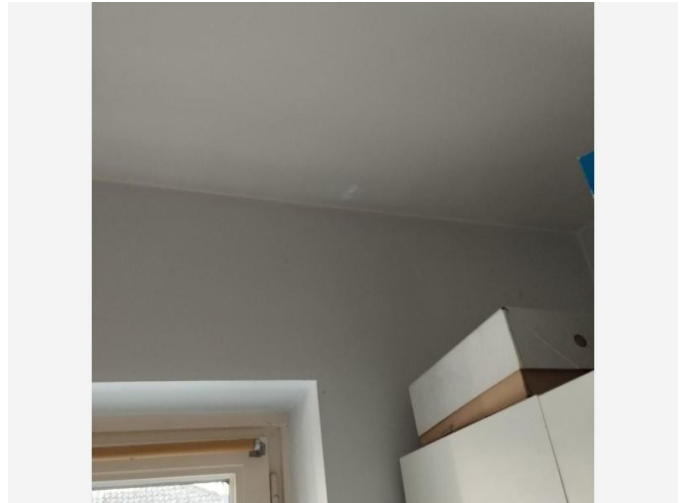
## Fiche 16: Plafondpleister.

Geen asbest

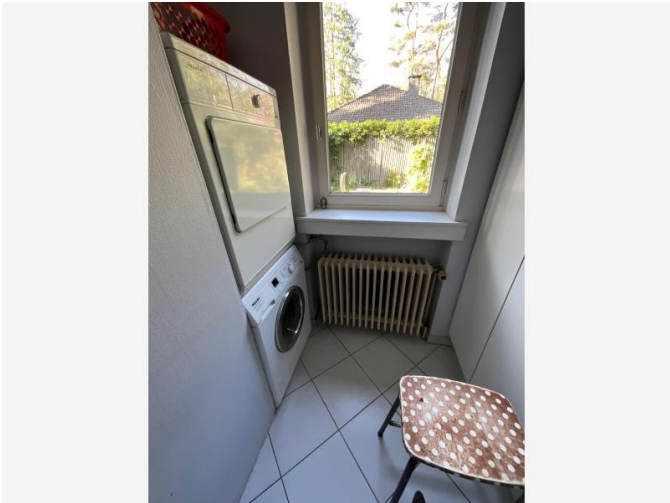
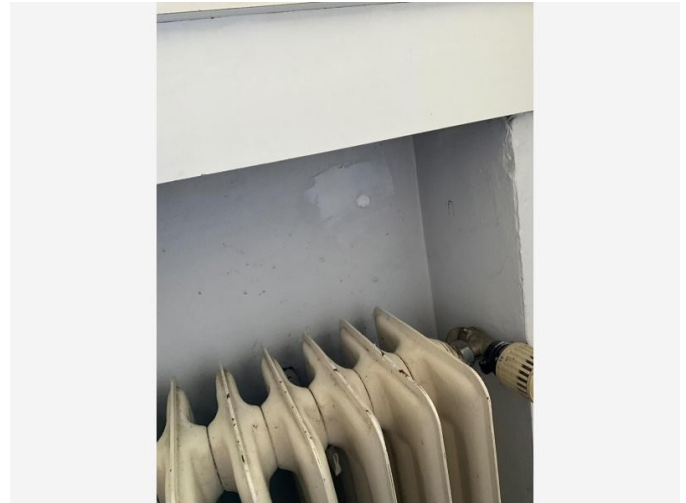
## Fiche 17: Muurpleister

Geen asbest
