# Asbestinventarisatattest

Stevennekens 101, 2310 Rijkevorsel

Attestnummer : 20251208-000545.000

Uitgegeven op : 08.12.2025

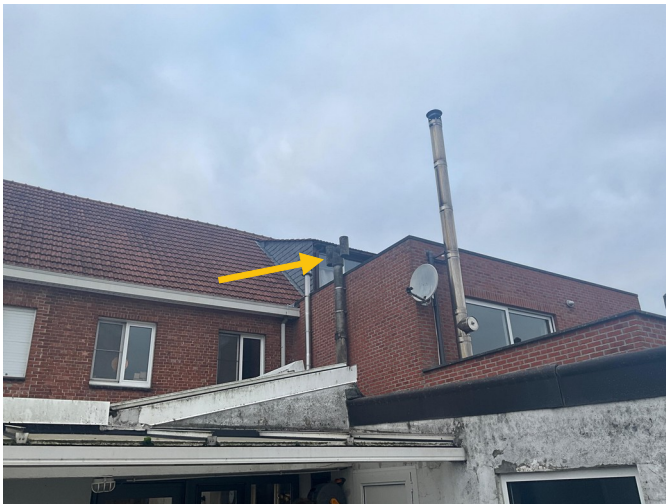
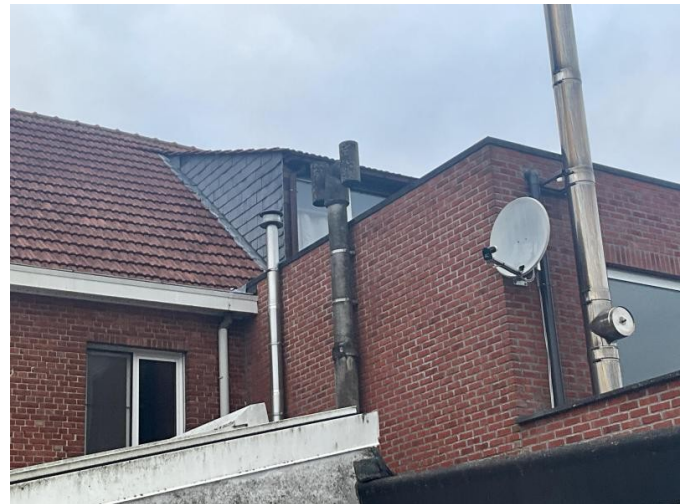
Het asbestmateriaal valt onder de mijlpaal van 2034.

| Eindbeoordeling materiaalarisico | Laag materiaalarisico en/of verlaagde kans op vezelvrijgave |

| Asbestsoort (vezeltype) | Crocidoliet aanwezig |
| Toestand van het materiaal | Licht beschadigd, licht verweerd. Intact calciumsilicaatmateriaal of categorie III 'gebondenheid' |

| Beschrijving | Schouwhoed (visueel vastgesteld) |

- Zorg voor een veilig beheer. Vermijd het beschadigen van het asbestmateriaal. Controleer de toestand jaarlijks op wijzigingen.
- Verwijder dit asbestmateriaal zo snel mogelijk. Volg de toestand goed op.
- Voer bijkomende staalname(s) uit.

- Eenvoudige handelingen: mag via doe-het-zelf of door werknemer(s) met opleidingsattest eenvoudige handelingen  
EH via doe-het zelf De schouwhoed kan voorzichtig losgebeiteld worden , extra bevochtigen om stof te voorkomen Standaard dragen van de nodige wegwerp beschermingsmiddelen FFP 3 masker , handschoenen en tyvec CAT III type 5-6 , afwasbaar schoeisel Bij de gemeente/containerpark afsluitzakken halen om dubbel in te pakken , sluit luchtdicht af en breng naar het plaatselijk containerpark als hechtgebonden asbestafval. Voor hechtgebonden toepassingen: Bij verwijdering door doe-het-zelf moet men dit afval dubbel en luchtdicht verpakt aandienen bij het gemeentelijk recyclagepark. Men raadpleegt best op voorhand de voorwaarden van het recyclagepark. Zie ook link Zie <https://ovam.vlaanderen.be/wie-mag-wat-verwijderen> <https://ovam.vlaanderen.be/voorzorgsmaatregelen-bij-asbestverwijdering>

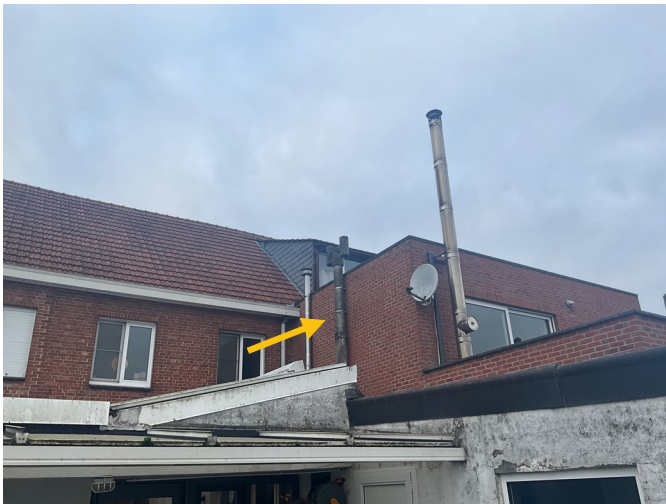
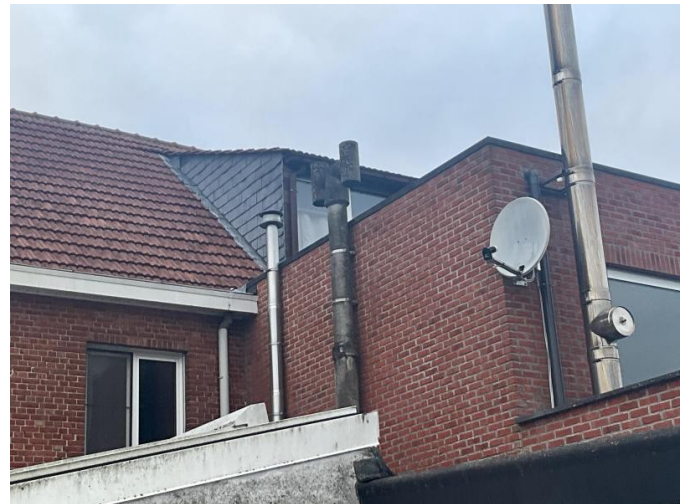
Het asbestmateriaal valt onder de mijlpaal van 2034.

| Eindbeoordeling materiaalrisico | Verhoogd materiaalrisico en/of verhoogde kans op vezelvrijgave |

| Asbestsoort (vezeltype) | Crocidoliet aanwezig |
| Toestand van het materiaal | Licht beschadigd, licht verweerd. Intact calciumsilicaatmateriaal of categorie III 'gebondenheid' |

| Beschrijving | Schouwbus (visueel vastgesteld) |

- Verwijder dit asbestmateriaal zo snel mogelijk. Volg de toestand goed op.
- Voer bijkomende staalname(s) uit.

- Eenvoudige handelingen: mag via doe-het-zelf of door werknemer(s) met opleidingsattest eenvoudige handelingen  
EH via doe-het zelf De buis kan voorzichtig losgebeiteld worden , extra bevochtigen om stof te voorkomen  
Standaard dragen van de nodige wegwerp beschermingsmiddelen FFP 3 masker , handschoenen en tyvec CAT III type 5-6 , afwasbaar schoeisel Bij de gemeente/containerpark afsluitzakken halen om dubbel in te pakken , sluit luchtdicht af en breng naar het plaatselijk containerpark als hechtgebonden asbestafval. Voor hechtgebonden toepassingen: Bij verwijdering door doe-het-zelf moet men dit afval dubbel en luchtdicht verpakt aandielen bij het gemeentelijk recyclagepark. Men raadpleegt best op voorhand de voorwaarden van het recyclagepark. Zie ook link Zie <https://ovam.vlaanderen.be/wie-mag-wat-verwijderen>  
<https://ovam.vlaanderen.be/voorzorgsmaatregelen-bij-asbestverwijdering>

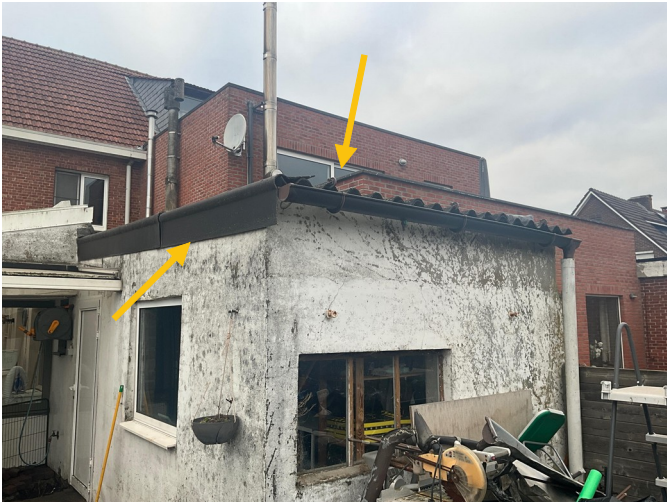
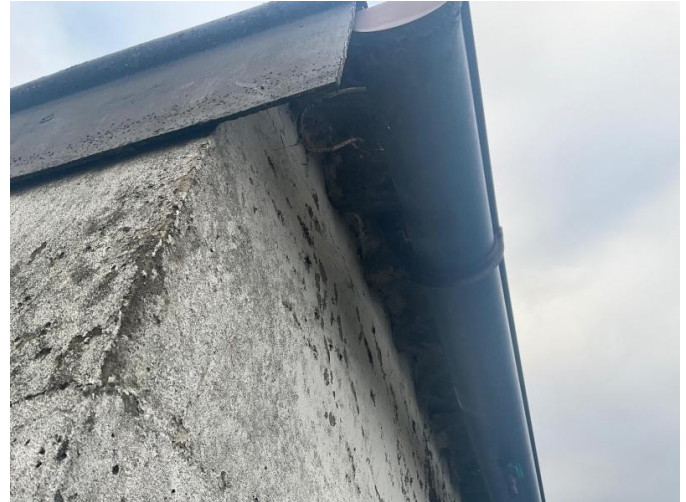
## Fiche 3: Golfplaten en windveren visueel vastgesteld (zonder staal)

| Opmerking | De golfplaten zijn visueel vastgesteld. Het is aangewezen om bijkomend onderzoek uit te voeren bij renovatiewerken. De vermelde oppervlaktes, diktes en volumes betreffen een beredeneerde schatting. Er worden geen rechten verleend aan deze oppervlaktes/diktes/volumes. |

- Eenvoudige handelingen: mag via doe-het-zelf of door werknemer(s) met opleidingsattest eenvoudige handelingen  
EH via doe-het zelf Standaard dragen van de nodige wegwerp beschermingsmiddelen FFP 3 masker , handschoenen en tyvec CAT III type 5-6 , afwasbaar schoeisel Indien mogelijk de ondervloer afdekken , golfplaten voorzichtig verwijderen, extra fixeren, niet breken , niet gooien, onmiddellijk dubbel verpakken , luchtdicht afsluiten of voorzichtig in container met asbest bag plaatsen. Voldoende benevelen/bevochtigen tijdens de duur van de werken. Indien golfplaten in slechte staat zijn en kans bestaat op breken : Eenvoudige handeling opgeleid personeel , alle werknemer(s) moeten wel beschikken over een opleidingsattest

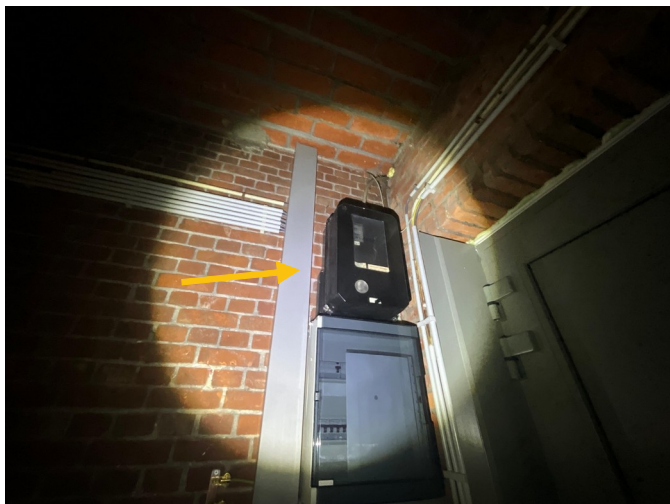
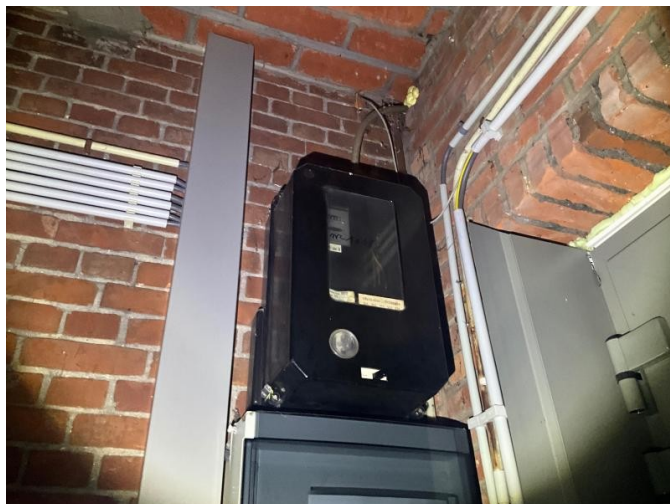
| Opmerking | Het is moeilijk te bepalen of de bakeliettoepassingen in de woning ook effectief asbesthoudend zijn (het kan ook gaan om de asbestvrije variant).-Er werd geen monster genomen omw beschadiging aan een elektrisch gerelateerde toepassing, extra controle bij verwijdering van het verdacht materiaal. Vermoedelijk zal de toepassing verwijderd worden bij aanpassing van het elektriciteitsnetwerk. |

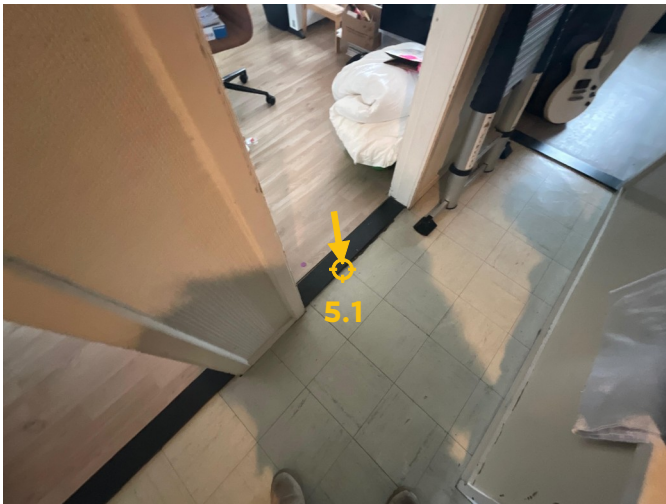
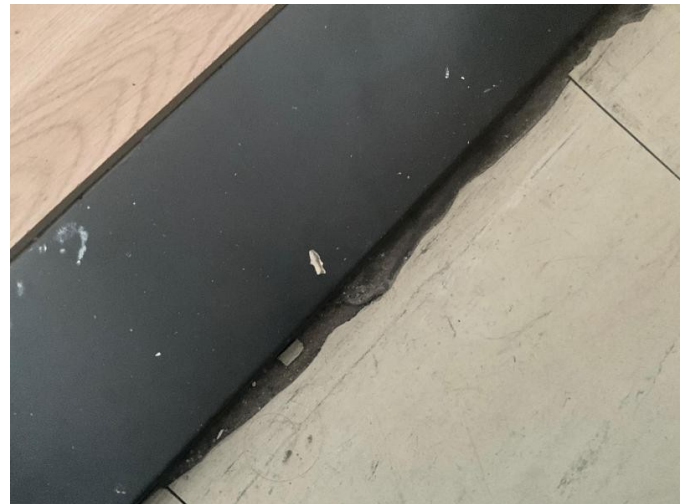
| Opmerking | De vermelde oppervlaktes en volumes betreffen een beredeneerde schatting. Er worden geen rechten verleend aan deze oppervlaktes/volumes. De dikte is een schatting die voorkomt uit de monsterplaatsen en is daarom niet altijd representatief |

- Hermetische zone (erkend asbestverwijderaar)  
bevestiging gelijmd (wit of zwarte lijm) : HZ Erkend saneerder . Bij het lostrekken van de vinyl zal de onderlaag scheuren. Een kartonnen onderlaag is losgebonden. Lijmresten worden met een freesmachine verwijderd in een hermetische zone. Zie ook link Zie <https://ovam.vlaanderen.be/wie-mag-wat-verwijderen>  
<https://ovam.vlaanderen.be/voorzorgsmaatregelen-bij-asbestverwijdering>  
<https://ovam.vlaanderen.be/asbestafval-afvoeren> Zie ook wetgevend kader (website van de OVAM en CODEX boek VI titel 3). <http://werk.belgie.be/sites/default/files/content/documents/Welzijn%20op%20het%20werk/Regelgeving/Codex%20boek%20VI%20titel%203%20Asbest.pdf> methodiek verwijderingsmethodes worden achteraan in het attest verder toegelicht

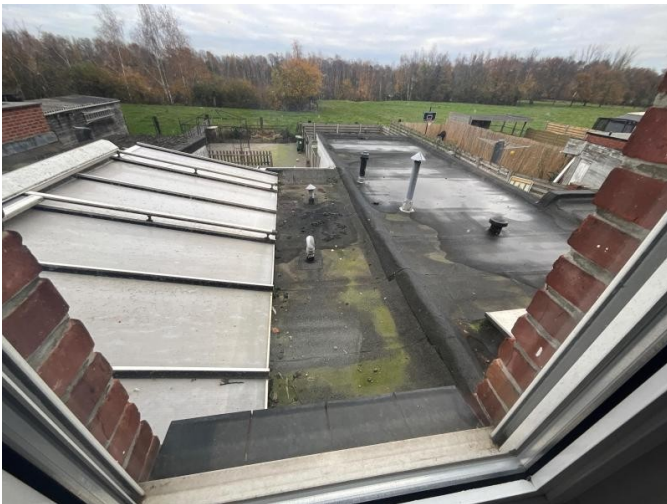
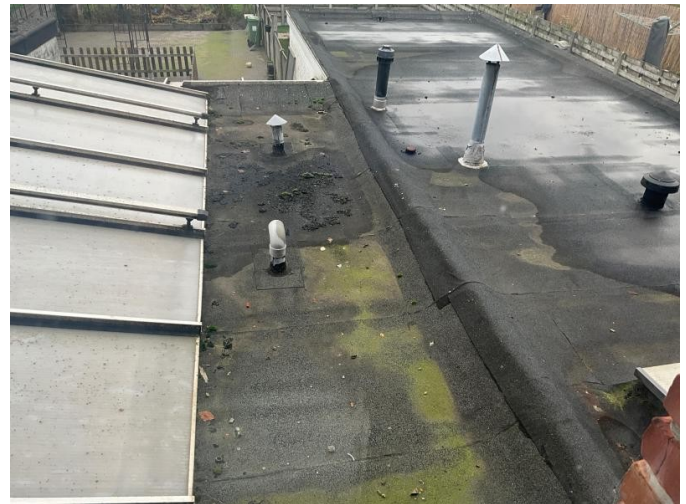
| Beschrijving | Roofing (zonder staalname: kans lekkage) |
| Identificatiemethode | <p>De asbestdeskundige beoordeelt het materiaal als asbestverdacht en dus asbesthoudend, en dit zonder monstername.</p> <p>Motivatie: De monstername brengt andere schade aan dan schade die inherent is aan de monstername.</p> |
| Opmerking | <p>Volgens het inspectieprotocol is een monstername van roofing verplicht om dit te identificeren als niet-asbesthoudend. Een monstername is echter niet mogelijk wegens kans op lekkage. De toepassing wordt in de databank als asbestverdacht beschouwd. Mogelijks kunnen er ook asbestverdachte onderlagen aanwezig zijn. Het is aangewezen om extra controle uit te voeren bij eventuele renovatiewerken. De vermelde oppervlaktes, diktes en volumes betreffen een beredeneerde schatting. Er worden geen rechten verleend aan deze oppervlaktes/diktes/volumes.</p> |

Mag en wil uzelf verwijderen: Zorg er dan voor dat: -u zich vooraf goed informeert op [www.asbestinfo.be](http://www.asbestinfo.be) -u zich beschermt met een FFP3 mondkap, wegwerphandschoenen, wegwerpoveral Cat III type 5-6, afspoelbaar schoeisel -er geen minderjarigen of derden aanwezig zijn -u beschikt over PE-folie en zakken om loskomende deeltjes en het afval op te vangen en te verpakken -u beschikt over een vernevelaar (water) of fixeermiddel om het asbestmateriaal te bevochtigen tijdens de volledige duur van de werken -u weet hoe u asbestmateriaal veilig kan demonteren zonder stof of breuken -u beschikt over natte doeken om eventuele resten en stof weg te nemen

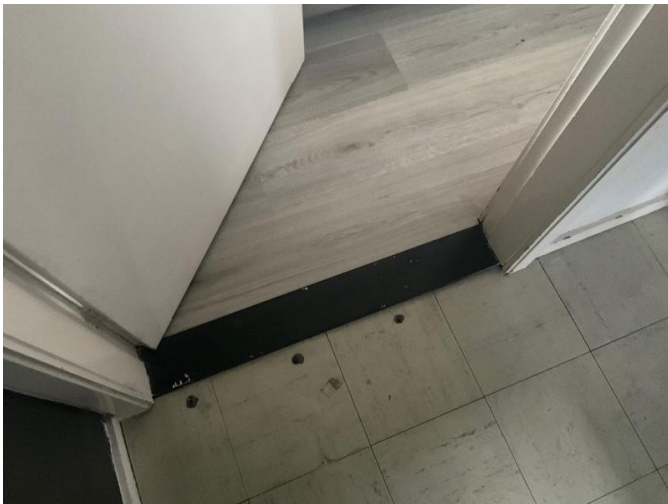
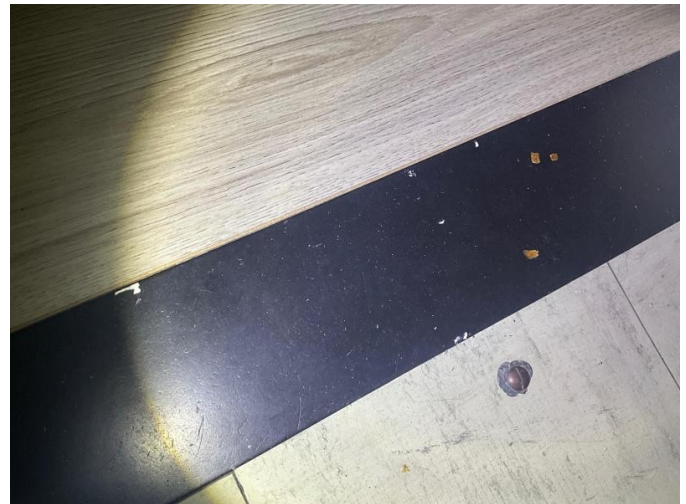
| Opmerking | Visueel verdacht beschouwd.<br><br>Aantal stuks 5<br><br>De vermelde oppervlaktes, diktes, gewichten en volumes betreffen een beredeneerde schatting. Er worden geen rechten verleend aan deze oppervlaktes/diktes/volumes. |

- Eenvoudige handelingen: mag via doe-het-zelf of door werknemer(s) met opleidingsattest eenvoudige handelingen  
EH via doe-het zelf : De dorpels of tabletten kunnen voorzichtig losgebeiteld worden, zonder de toepassing zelf te breken , extra bevochtigen om stof te voorkomen Standaard dragen van de nodige wegwerp beschermingsmiddelen FFP 3 masker , handschoenen en tyvec CAT III type 5-6 , afwasbaar schoeisel Verpakken in dubbel plastic folie , sluit luchtdicht af en afvoeren naar het containerpark als hechtgebonden asbestafval. Voor hechtgebonden toepassingen: Bij verwijdering door doe-het-zelf moet men dit afval dubbel en luchtdicht verpakt aandienen bij het gemeentelijk recyclagepark. Men raadpleegt best op voorhand de voorwaarden van het recyclagepark. Zie ook link Zie <https://ovam.vlaanderen.be/wie-mag-wat-verwijderen> <https://ovam.vlaanderen.be/voorzorgsmaatregelen-bij-asbestverwijdering> <https://ovam.vlaanderen.be/asbestafval-afvoeren> Zie ook wetgevend kader (website van de OVAM en CODEX boek VI titel 3). <http://werk.belgie.be/sites/default/files/content/documents/Welzijn%20op%20het>

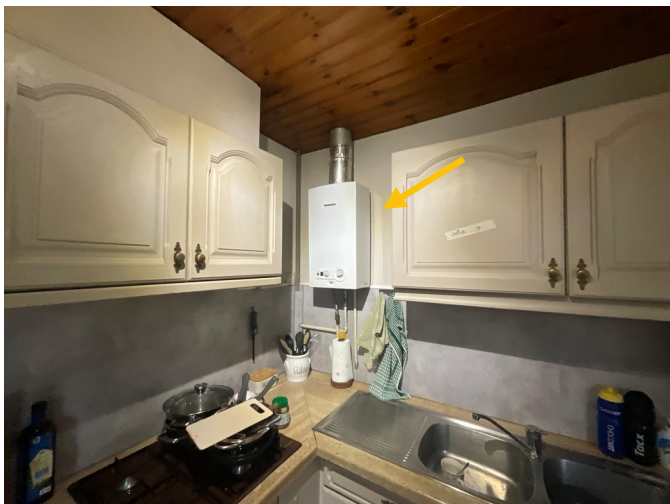
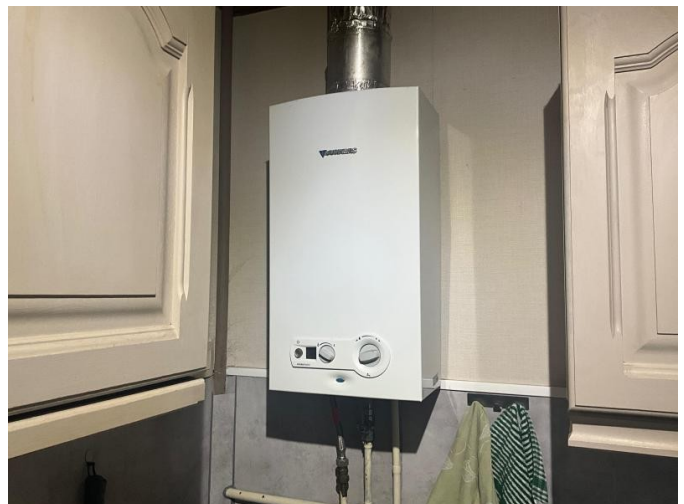
### Fiche 21: Geiser Junkers

| Beschrijving | Notitie | Terug te vinden op plannen |
|---|---|---|
| Fiche 21: Geiser Junkers | De CV ketel werd gecontroleerd( bwj ) en is niet asbest verdacht geen risico bouwjaar. | Plan 1.7: GLV: HVAC / schouwen |
