# Asbestinventarisatetest

Monnikenhofstraat 56, 2040 Antwerpen

Attestnummer : 20250421-000233.000

# Zone 1: Hoofdgebouw

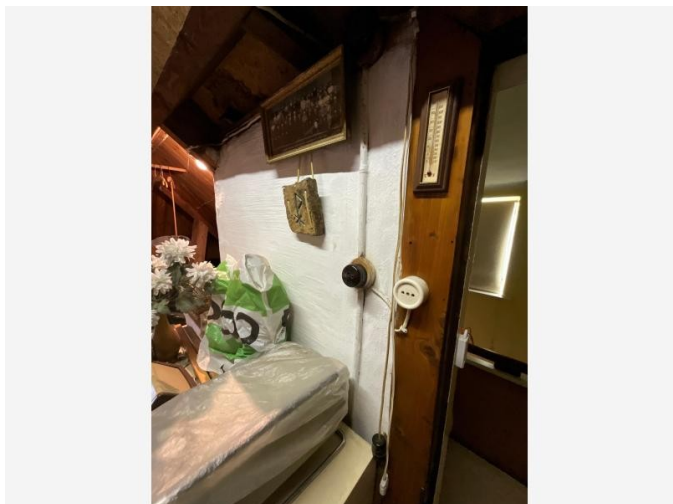
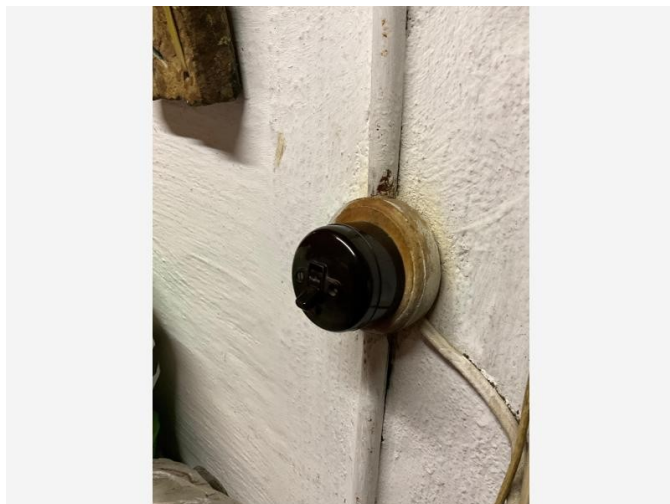
Het asbestmateriaal valt onder de mijlpaal van 2040.

| Eindbeoordeling materiaalrisico | Laag materiaalrisico en/of verlaagde kans op vezelvrijgave |

| Asbestsoort (vezeltype) | Crocidoliet aanwezig |
| Asbestconcentratie | Laag (< 50%) |
| Toestand van het materiaal | Onbeschadigd, niet verweerd |

| Beschrijving | Bakeliet |
| Asbestmateriaal | Plaat, paneel, tablet - Type Bakeliet |

- Zorg voor een veilig beheer. Vermijd het beschadigen van het asbestmateriaal. Controleer de toestand jaarlijks op wijzigingen.

- Eenvoudige handelingen: mag via doe-het-zelf of door werknemer(s) met opleidingsattest eenvoudige handelingen  
Schakelaars, stopcontacten en andere gelijkaardige toepassingen kunnen eenvoudig losgeschroefd, afvoeren op de daarvoor voorziene plek op containerpark.

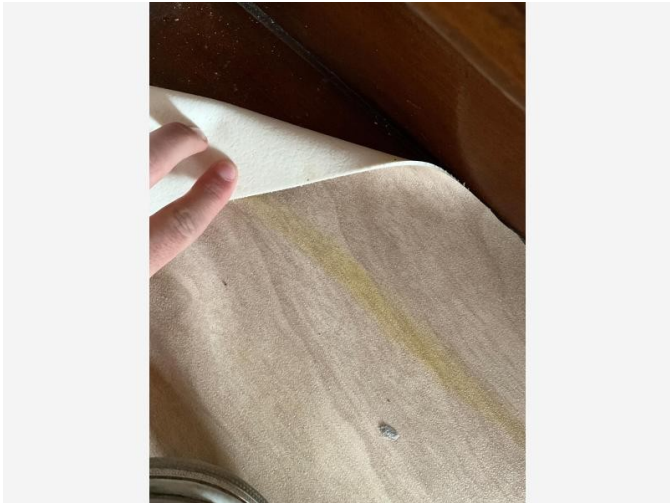
In het appartement werd een vinyl vloerzeil aangetroffen. Dit vloerzeil was zacht en plooibaar, dit wil zeggen dat het niet asbestverdacht is.

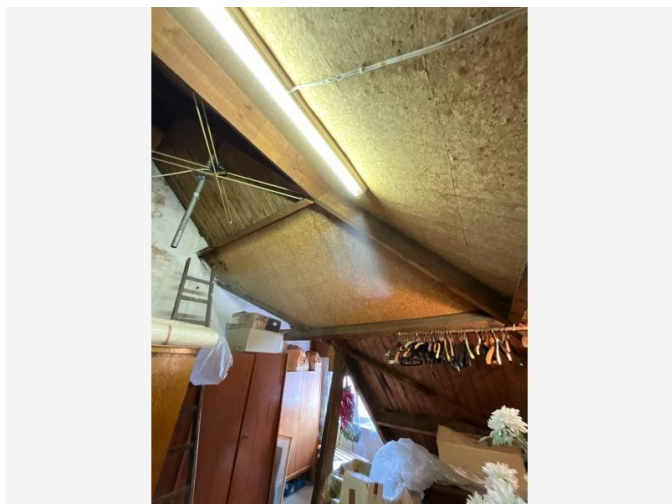
Onderdak niet volledig zichtbaar door hout- en kurkafwerking. We weten niet met zekerheid wat zich daarachter bevindt. Dit kunnen asbesthoudende toepassingen zijn. Wees waakzaam bij afbraak en renovatie.

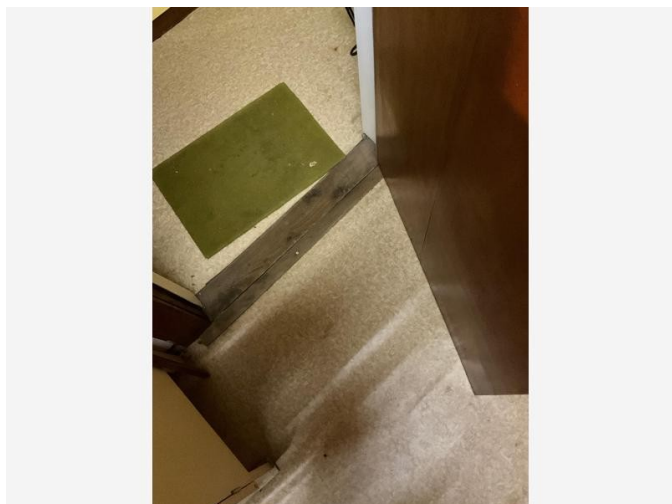
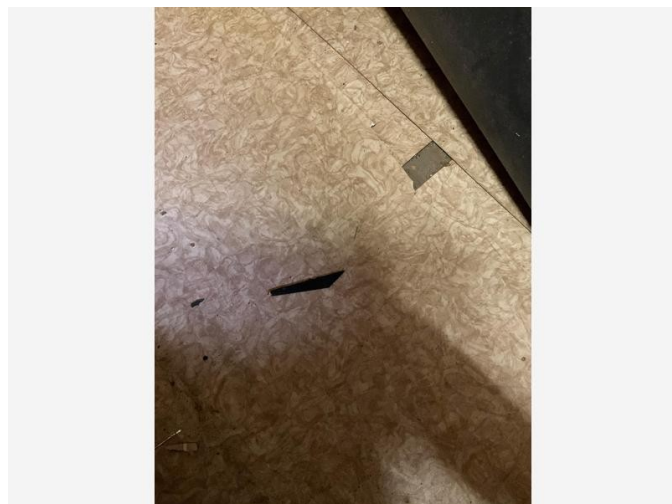
## Fiche 6: Vloerzeil

Geen asbest

| # | Type | Referentie | Resultaat |
|---|---|---|---|
| 6.1 | Puntmonster | Vloerzeil | Geen asbest |

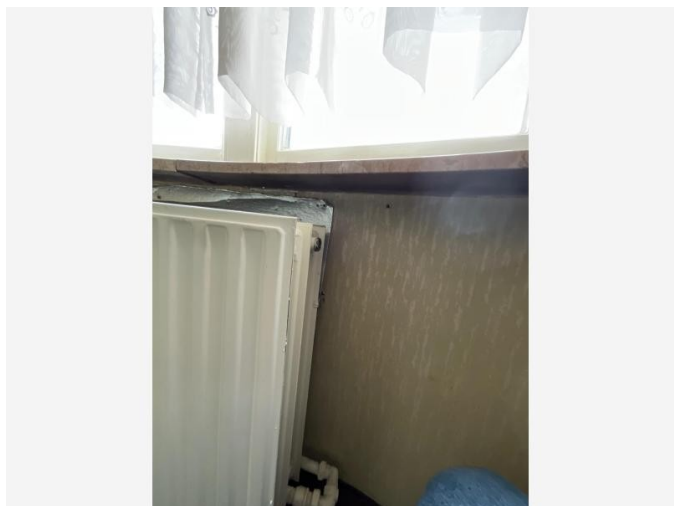
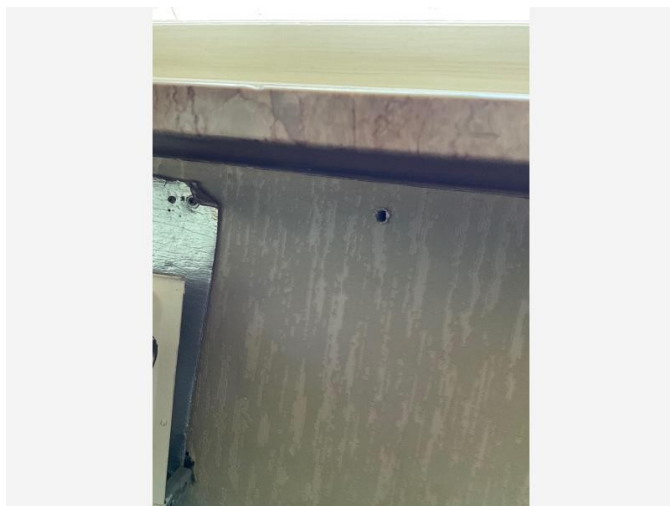
## Fiche 7: Pleister wand

Geen asbest

| # | Type | Referentie | Resultaat |
|---|---|---|---|
| 7.1 | Mengmonster | Pleister wand | Geen asbest |

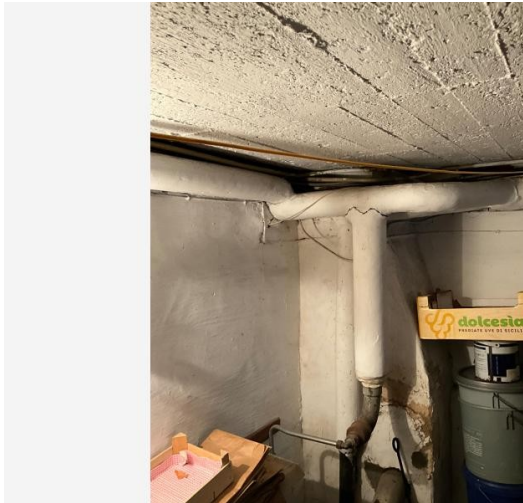
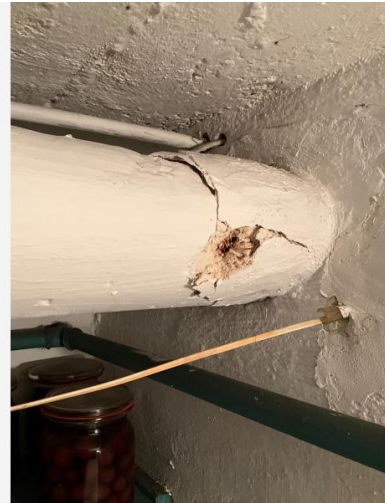
## Fiche 8: Leidingisolatie

Geen asbest

| # | Type | Referentie | Resultaat |
|---|---|---|---|
| 8.1 | Mengmonster | Leidingisolatie | Geen asbest |
