# Asbestinventarisatetest

De Aard 109, 2930 Brasschaat

Attestnummer : 20250612-000089.000

Uitgegeven op : 12.06.2025

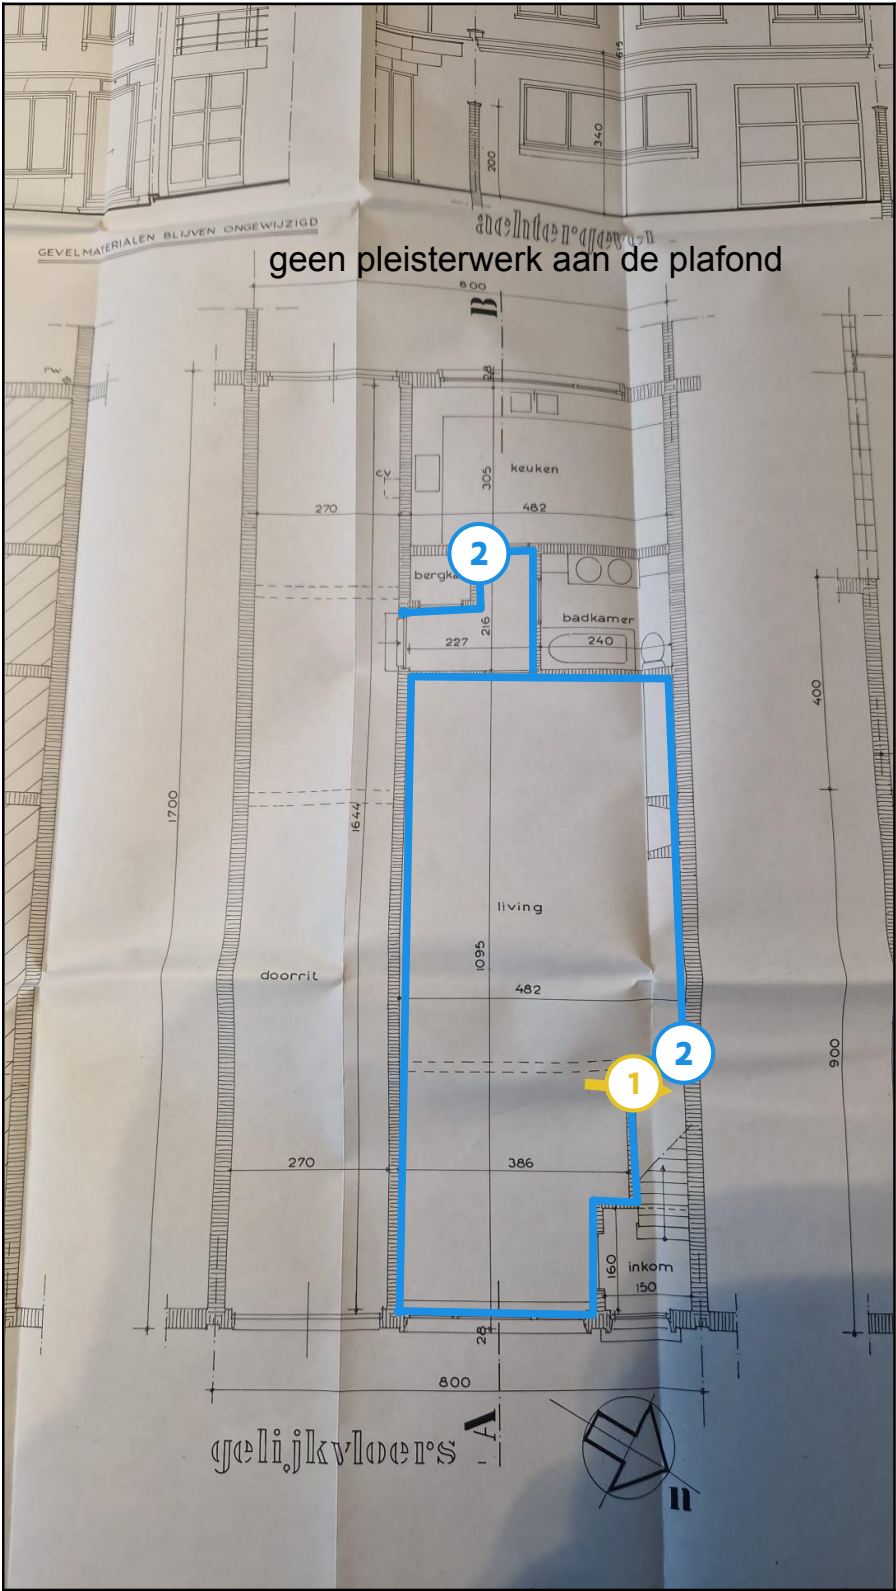
# Plan 1.1: gelijkvloers

| 1. Z Bakeliet | Asbestmateriaal | Zorgvuldig beheren |
| 2. A gips muur bepleistering | Geen asbest | - |

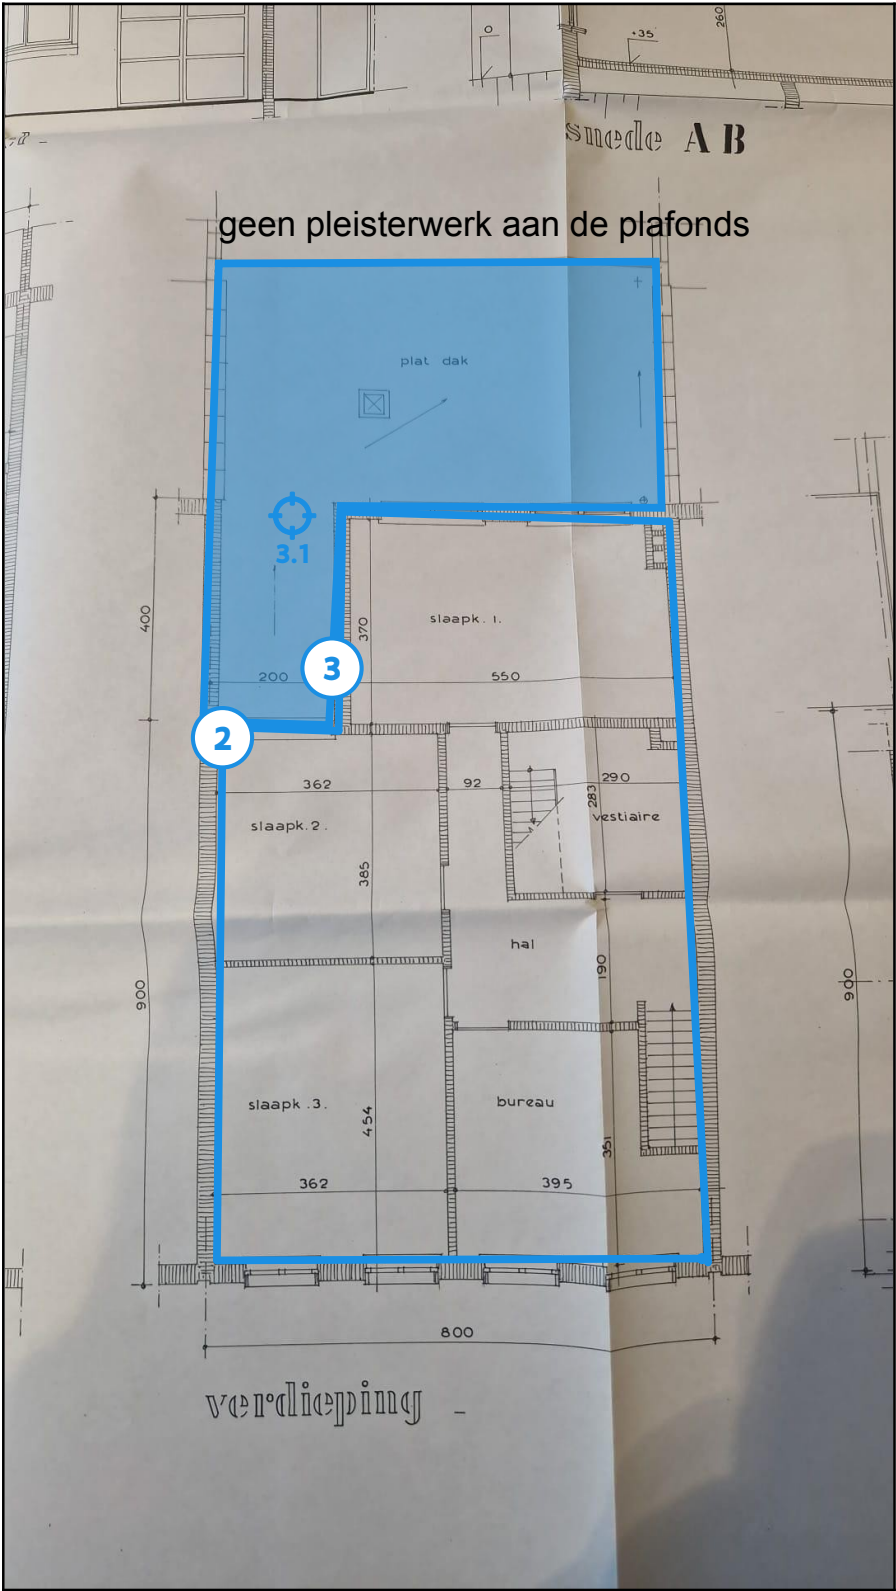
# Plan 1.2: verdiep

| 2. A gips muur bepleistering | Geen asbest | - |
| 3. roofing | Geen asbest | - |
| 3.1 Code: L roofing | Mengmonster | - |

geen pleisterwerk aan de plafonds.

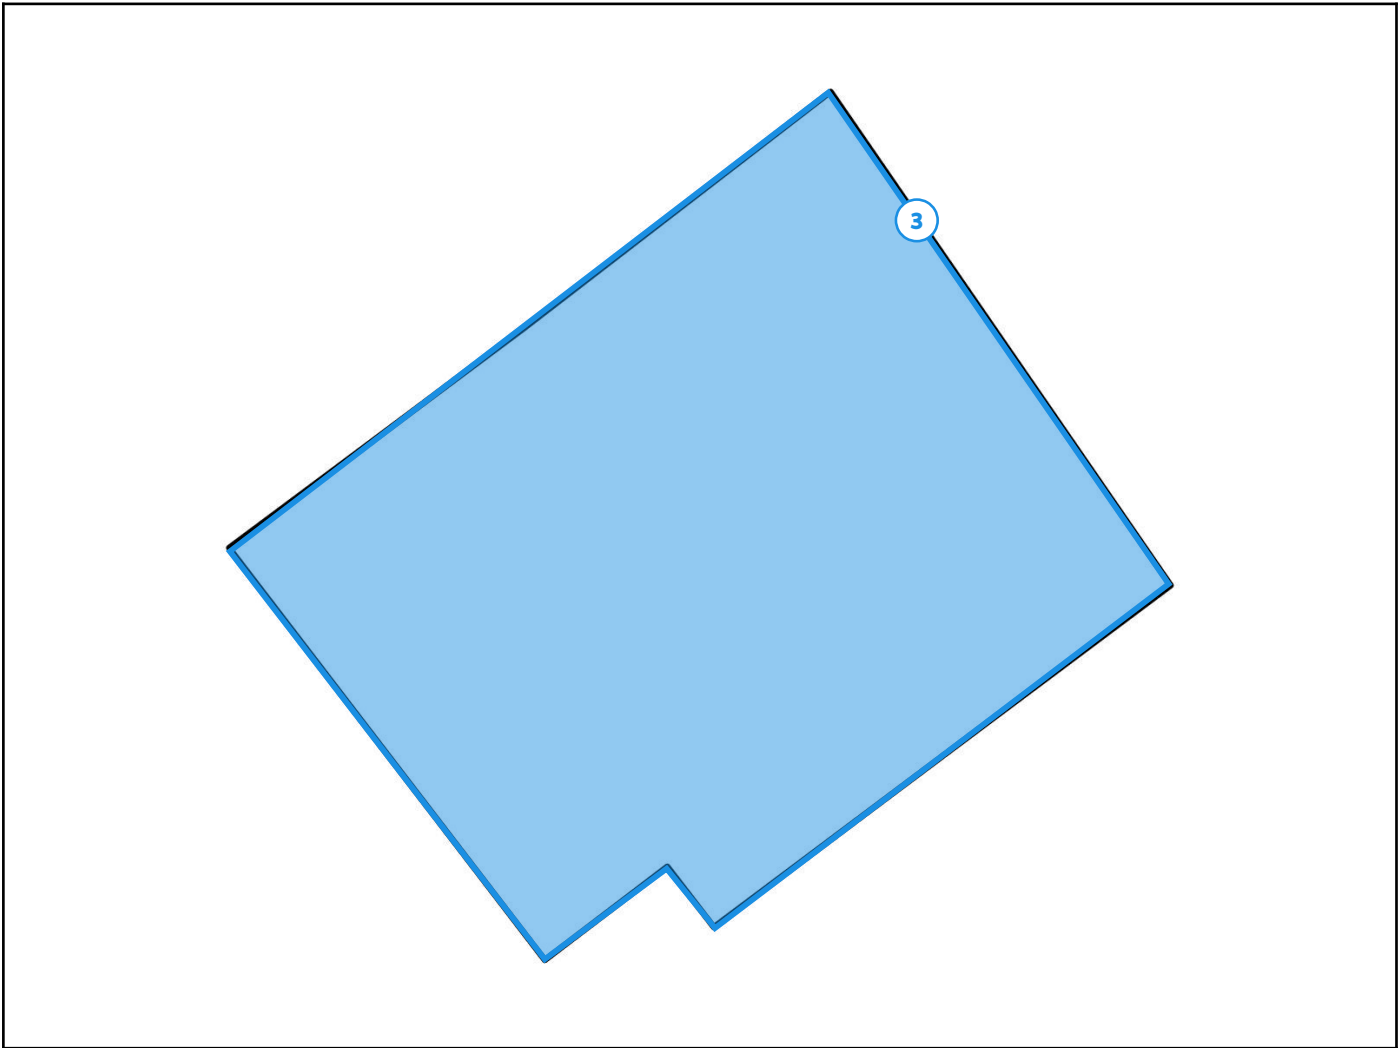
# Plan 2.1: Bijgebouw plan

| Beschrijving | Type | Actie |
|---|---|---|
| 3. roofing | Geen asbest | - |

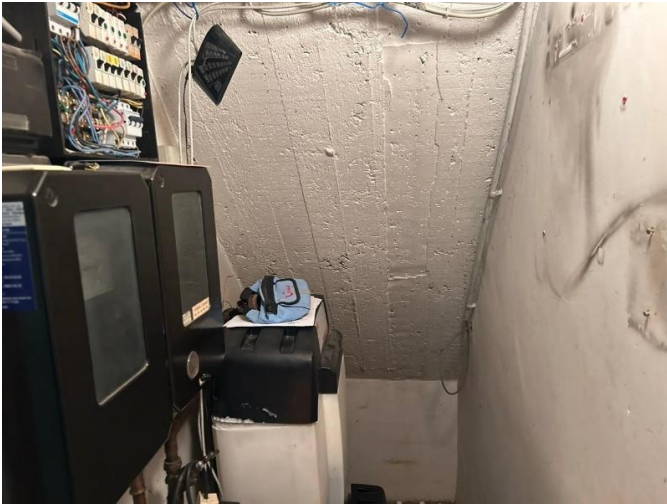
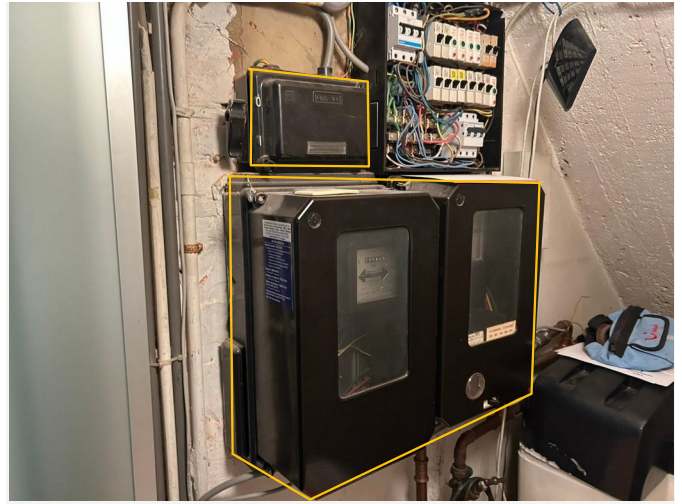
| Fiche 1: Z Bakeliet..... | 15 |

Het asbestmateriaal valt onder de mijlpaal van 2040.

| Eindbeoordeling materiaalrisico | Zeer laag materiaalrisico en/of zeer lage kans op vezelvrijgave |

| Gebondenheid | Categorie 1: hechtgebonden in oorsprong |
| Asbestsoort (vezeltype) | Alleen chrysotiel |
| Asbestconcentratie | Laag (< 50%) |
| Afschermingsgraad van het gehele materiaal | Stootvaste afscherming of omkasting |
| Toestand van het materiaal | Onbeschadigd, niet verweerd |

| Beschrijving | Z Bakeliet |
| Asbestmateriaal | Plaat, paneel, tablet - Type Bakeliet |

- Zorg voor een veilig beheer. Vermijd het beschadigen van het asbestmateriaal. Controleer de toestand jaarlijks op wijzigingen.

- Eenvoudige handelingen: mag via doe-het-zelf of door werknemer(s) met opleidingsattest eenvoudige handelingen  
Door werknemer met opleidingsattest eenvoudige handelingen.

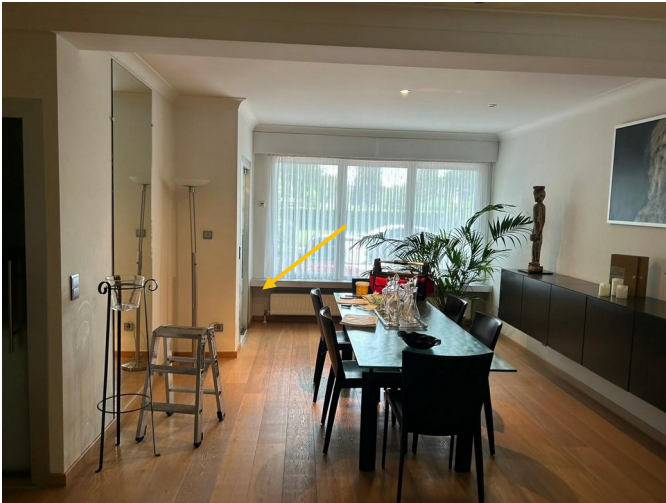
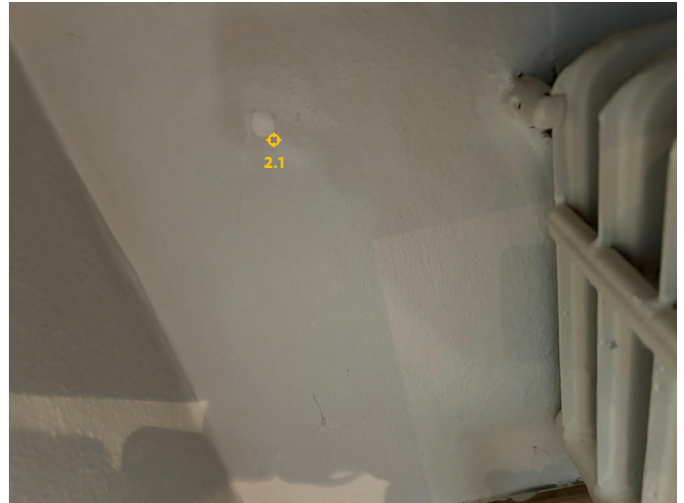
## Fiche 2: A gips muur bepleistering

Geen asbest

| # | Type | Referentie | Resultaat |
|---|---|---|---|
| 2.1 | Mengmonster | .A | Geen asbest |

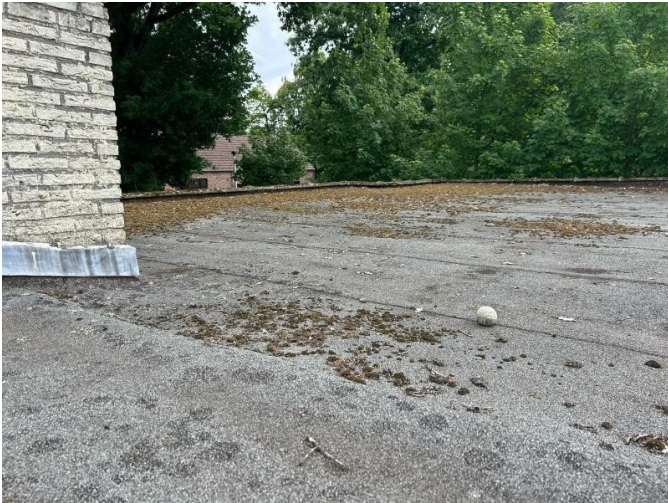
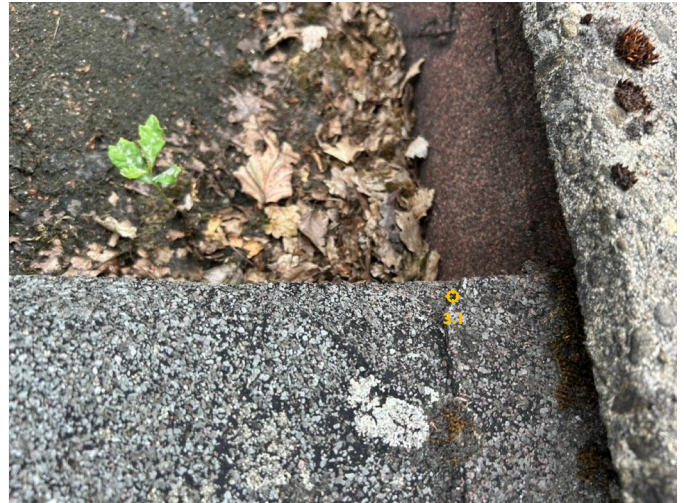
## Fiche 3: roofing

Geen asbest

| # | Type | Referentie | Resultaat |
|---|---|---|---|
| 3.1 | Mengmonster | L roofing | Geen asbest |
