# Asbestinventarisatetest

Desmedtstraat 23, 2322 Hoogstraten

Attestnummer : 20251212-000337.000

**Niet-asbestveilig**

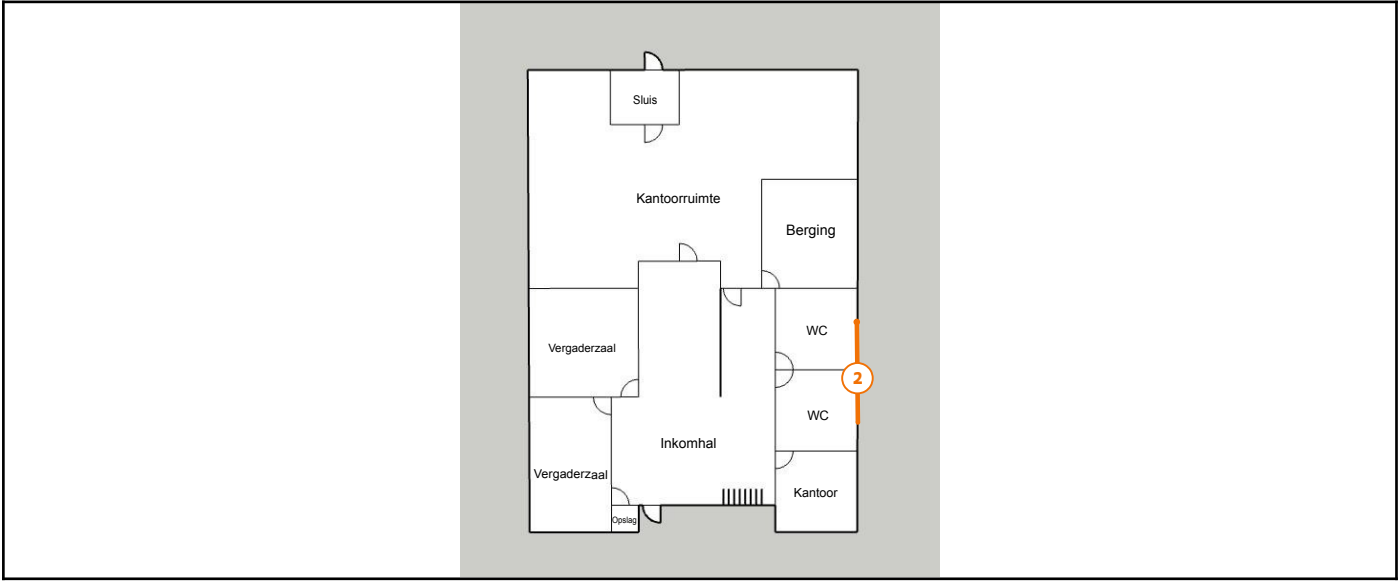
# Plan 1.14: Grondplan

| Beschrijving | Type | Actie |
|---|---|---|
| 2. Asbesthoudende ventilatiekokers | Asbestmateriaal | Verwijderen |

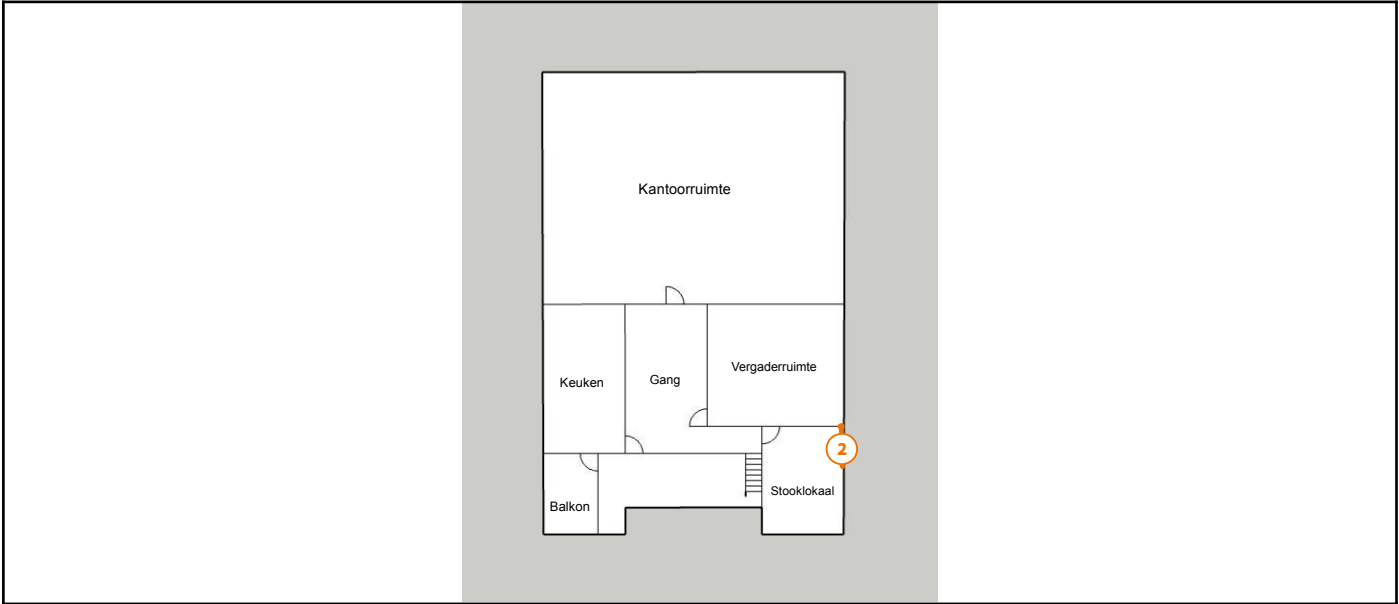
# Plan 1.15: Verdieping +1

| Beschrijving | Type | Actie |
|---|---|---|
| 2. Asbesthoudende ventilatiekokers | Asbestmateriaal | Verwijderen |

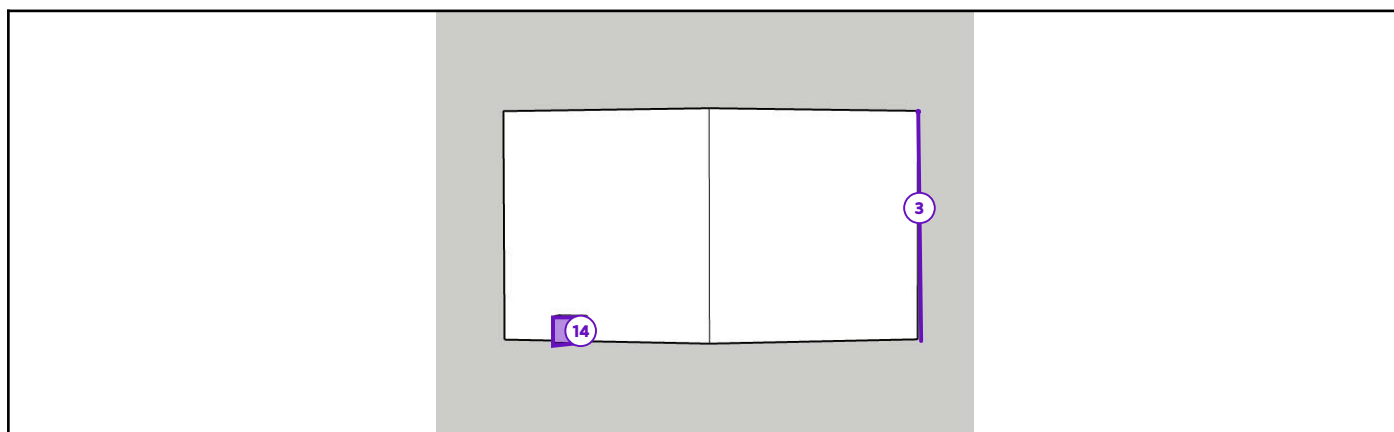
## Plan 2.3: Dakenplan

| Beschrijving | Type | Actie |
|---|---|---|
| 3. Sediment dakgoot - fietsenstalling | Advies | - |

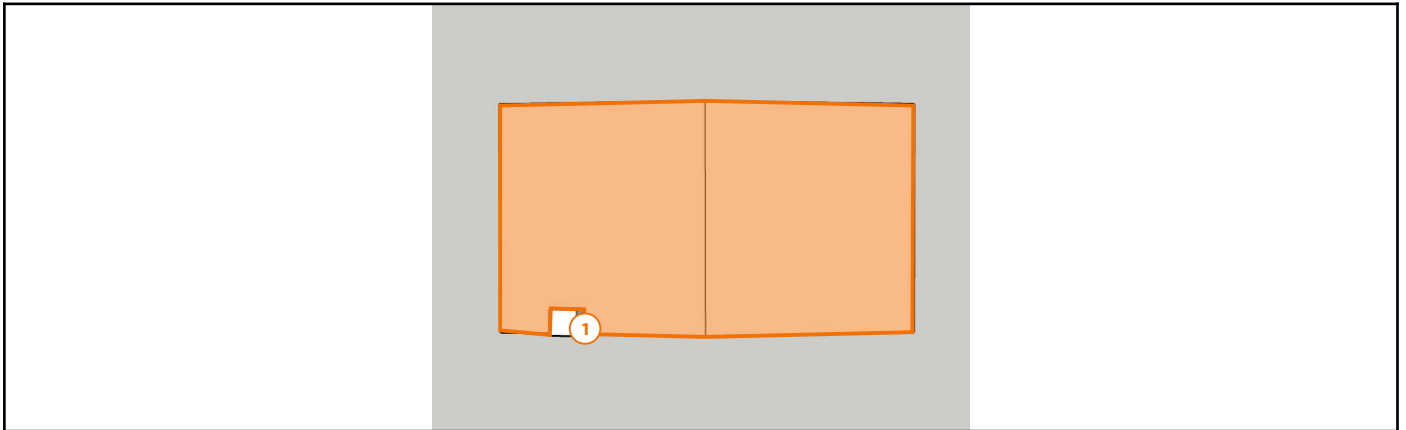
## Plan 2.4: Dakenplan

| Beschrijving | Type | Actie |
|---|---|---|
| 1. Asbesthoudende golfplaten - fietsenstalling | Asbestmateriaal | <a href="#">Verwijderen</a> |

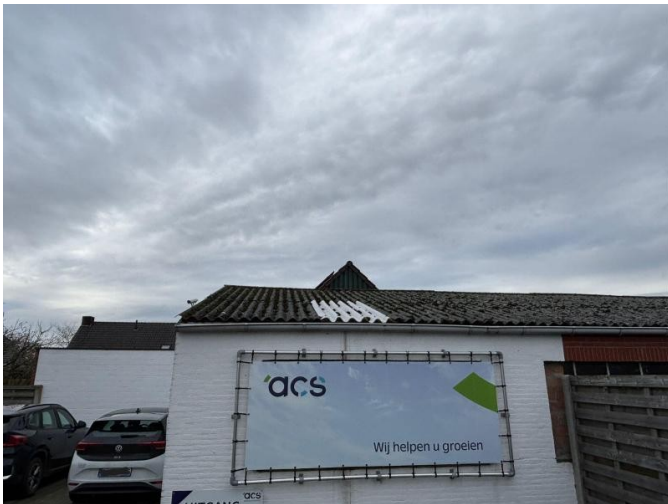
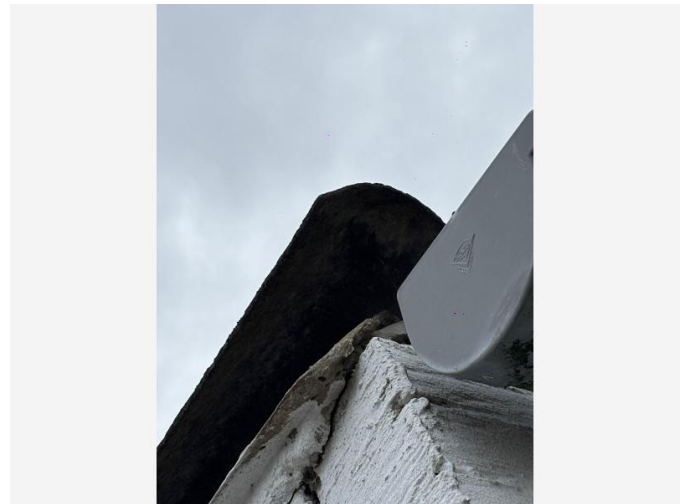
Betreft een hechtgebonden toepassing in een matig verweerde staat met een laag risico op vezelvrijgave. De toepassing zorgvuldig verwijderen, zonder wijzigingen aan te brengen in de huidige toestand van het

| Eindbeoordeling materiaalrisico | Verhoogd materiaalrisico en/of verhoogde kans op vezelvrijgave |
| Opmerking | De toepassing kan door fysieke beschadiging door bijvoorbeeld stoten of noodweer worden beschadigd. Daarnaast kan tijdens droge periodes het korstmos loskomen van de dakplaten en vervolgens vezels vrijstellen. De toepassing verkeerd in verminderde toestand en heeft een continue vrijgave van vezels. Gezien de vezels enkel in buitenlucht worden vrijgegeven, beperkt het risico zich tot een minimum. |

| Asbestsoort (vezeltype) | Crocidoliet aanwezig |
| Toestand van het materiaal | Matig beschadigd, matig verweerd |

| Opmerking | De golfplaten gelegen op de fietsenstalling zijn asbesthoudend. |

Het asbestmateriaal valt onder de mijlpaal van 2034.

- Zorg voor een veilig beheer. Vermijd het beschadigen van het asbestmateriaal. Controleer de toestand jaarlijks op wijzigingen.
- Hemelwater dat afspoelt van asbestcement daken of gevels kan asbestdeeltjes bevatten. Gebruik het enkel voor gesloten circuits (bv. spoelen toiletten). Reinig na het vervangen van het dak of de gevel de dakgoten en regenwaterput of -ton om asbesthoudend sediment of slib te verwijderen

materiaal. De toepassing niet breken en/of beschadigen. Verwijder de toepassing a.d.h.v. eenvoudige handelingen en voorzie de nodige PBM's zoals ademhalingsmasker met een P3-filter, Tyvec categorie 3 type 5-6, schoeisel moet volledig gesloten zijn, wegwerphandschoenen. Opgeleid personeel wordt aanbevolen. Het asbestmateriaal moet worden verpakt in twee lagen van luchtdichte, stevige plastic zakken of folie aandienen bij het gemeentelijk recyclagepark. Deze dienen gemarkeerd te zijn met een waarschuwingsetiket. Voor verder advies kan je een kijkje nemen op de site van OVAM. ( [www.asbestinfo.be](http://www.asbestinfo.be))

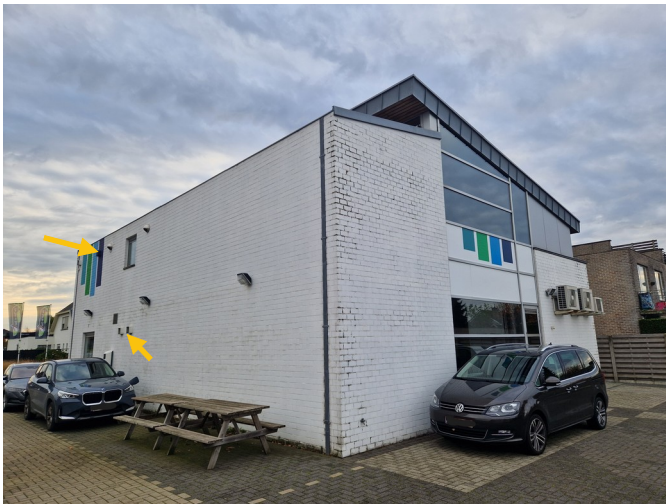
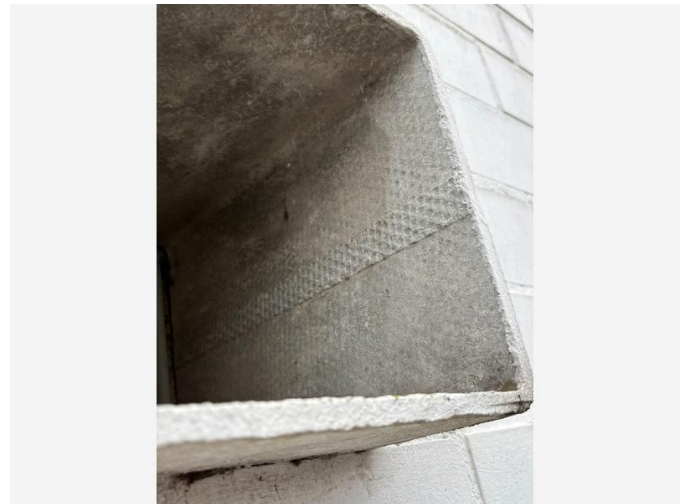
Betreft een hechtgebonden toepassing in een matig verweerde staat met een laag risico op vezelvrijgave. De toepassing zorgvuldig verwijderen, zonder wijzigingen aan te brengen in de huidige toestand van het materiaal. De toepassing niet breken en/of beschadigen. Verwijder de toepassing a.d.h.v. eenvoudige handelingen en voorzie de nodige PBM's zoals ademhalingsmasker met een P3-filter, Tyvec categorie 3 type

| Eindbeoordeling materiaalrisico | Verhoogd materiaalrisico en/of verhoogde kans op vezelvrijgave |

| Asbestsoort (vezeltype) | Crocidoliet aanwezig |
| Toestand van het materiaal | Matig beschadigd, matig verweerd |

| Opmerking | Aan de rechterzijde van het kantoorgebouw bevinden zich 3 asbesthoudende ventilatiekokers. |

Het asbestmateriaal valt onder de mijlpaal van 2040.

- Zorg voor een veilig beheer. Vermijd het beschadigen van het asbestmateriaal. Controleer de toestand jaarlijks op wijzigingen.

5-6, schoeisel moet volledig gesloten zijn, wegwerphandschoenen. Opgeleid personeel wordt aanbevolen. Het asbestmateriaal moet worden verpakt in twee lagen van luchtdichte, stevige plastic zakken of folie aandienen bij het gemeentelijk recyclagepark. Deze dienen gemarkeerd te zijn met een waarschuwingsetiket. Voor verder advies kan je een kijkje nemen op de site van OVAM. ( [www.asbestinfo.be](http://www.asbestinfo.be))

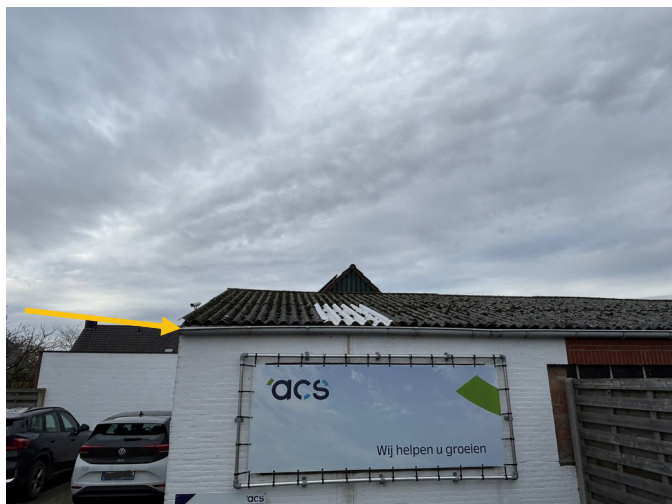
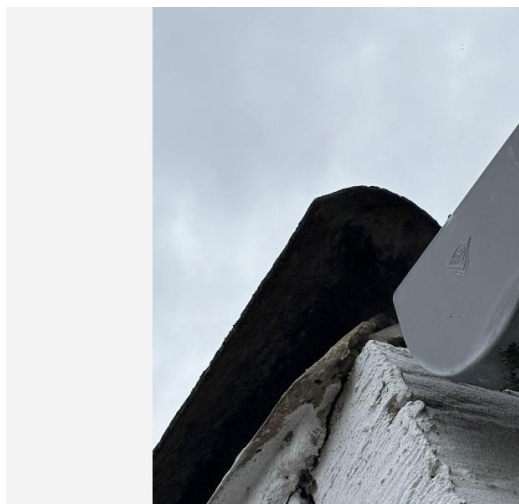
Op de fietsenstalling is een asbesthoudend dak aanwezig, vervaardigd uit golfplaten. (Zie bronfiche Asbesthoudende golfplaten - fietsenstalling). De vezels in de golfplaten kunnen tijdens noodweer en/of droge periodes loskomen van de dakplaten en vervolgens meespoelen in de dakgoot. Hierdoor kunnen er asbestvezels achterblijven als sediment in de dakgoten. Men dient de dakgoten ook af te voeren als asbesthoudend.

| Basis voor advies | De asbestdeskundige beoordeelt het materiaal als asbesthoudend op basis van een beoordeling met het blote oog. |

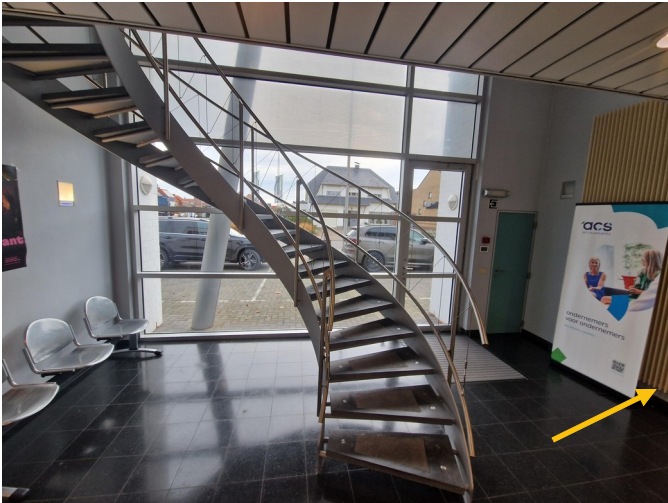
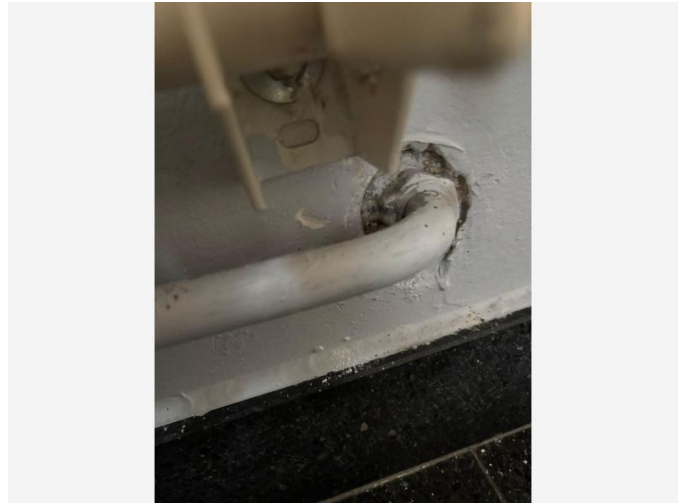
## Fiche 4: Pleisterwerk trappenhall

Geen asbest

| Opmerking | Op de gelijkvloer van het kantoorgebouw is de trap gelegen in de inkomhal. |

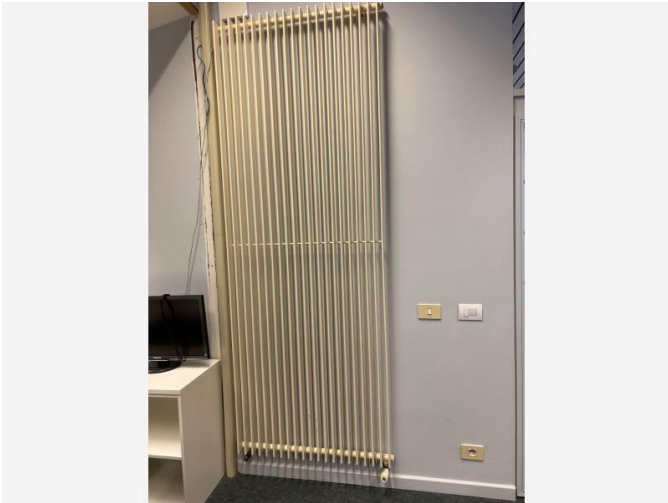
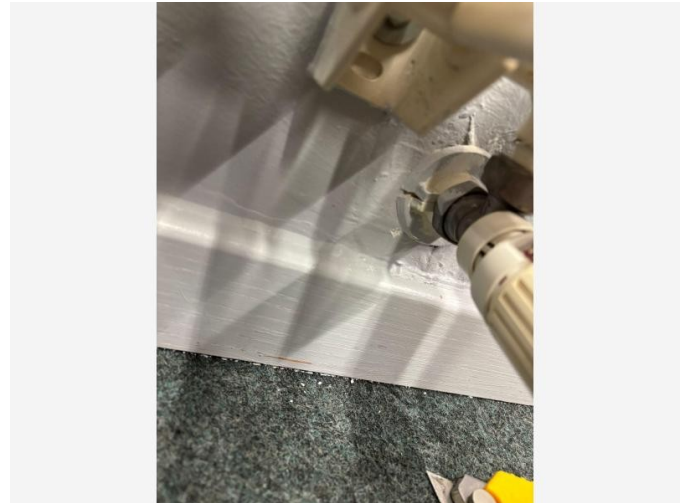
## Fiche 5: Pleisterwerk wanden - verdieping 1

Geen asbest

| Opmerking | <p>Op de bovenste verdieping het pleisterwerk bemonsterd in de kantoorruimte, de keuken en de gang.</p> <p>De vergaderzaal kon niet bemonsterd worden omwille van een meeting.</p> |

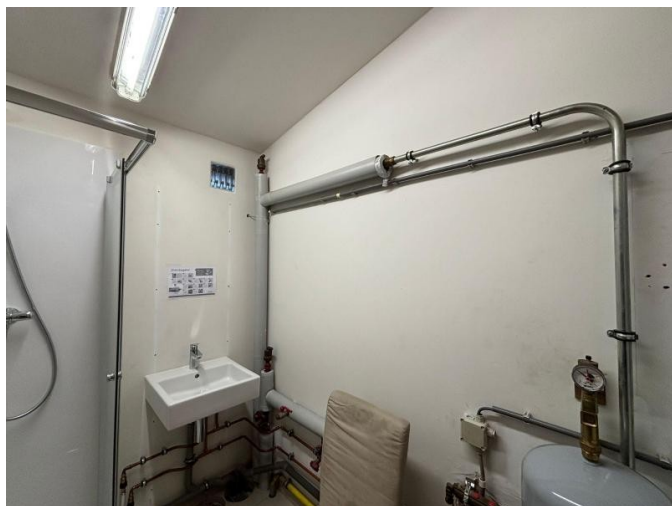
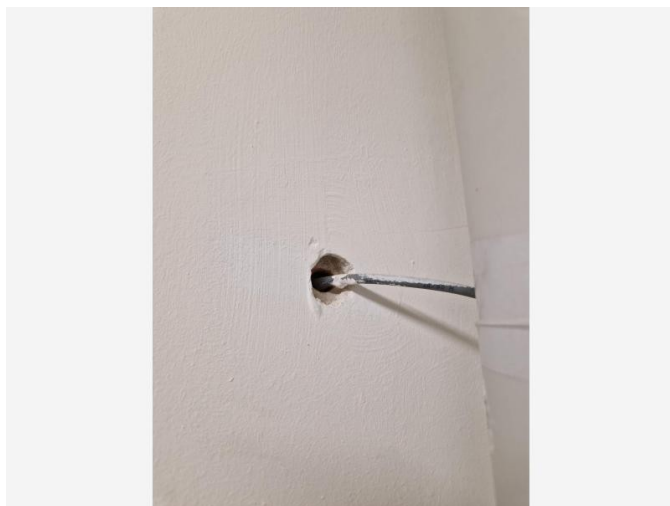
## Fiche 6: Pleisterwerk - stooklokaal

Geen asbest

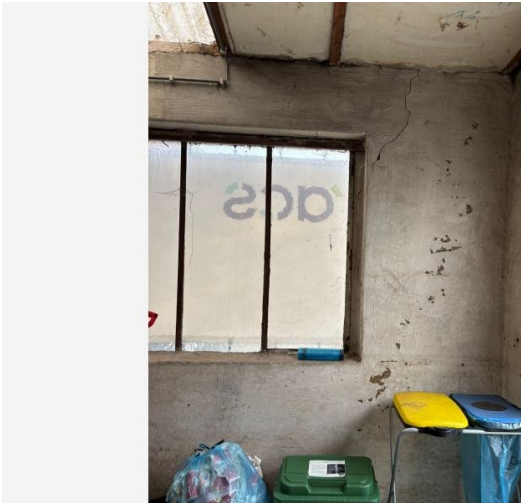
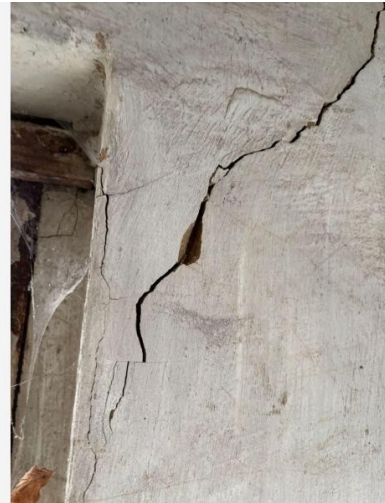
## Fiche 7: Cementering fietsenstalling

Geen asbest

| Opmerking | De binnenzijde van de fietsenstalling is bekleed met cementering. |

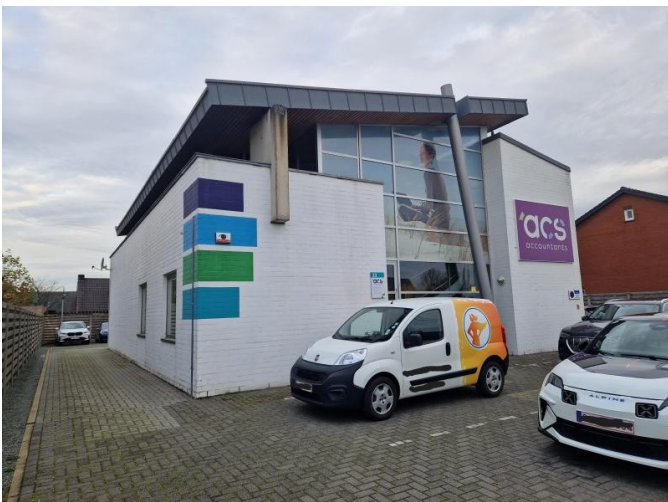
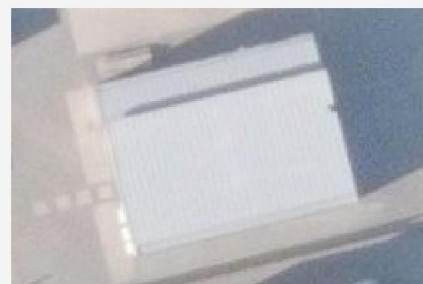
## Fiche 15: Dakbekleding kantoorgebouw

| Beschrijving | Notitie | Terug te vinden op plannen |
|---|---|---|
| Fiche 15: Dakbekleding kantoorgebouw | De dakbekleding van het kantoorgebouw bestaat uit geprofileerde platen.<br><br>Daarnaast is er aan de linkerzijde van het gebouw nog dakbekleding met roofing, deze wordt besproken in het bronfiche 'roofing kantoorgebouw). | Plan 1.9: Dakenplan |

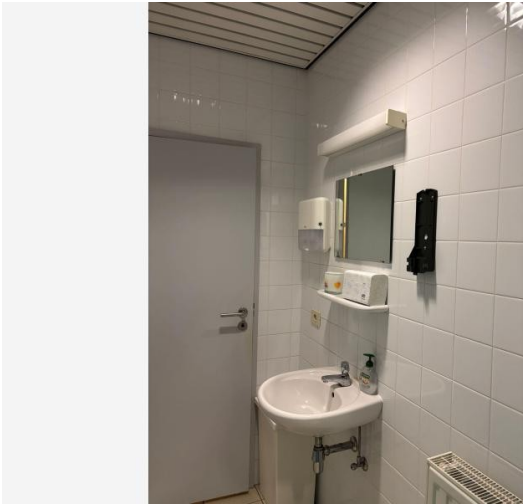
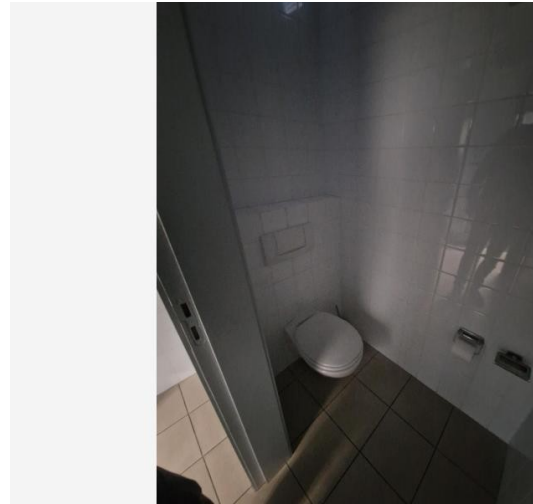
## Fiche 18: Afwezigheid pleisterwerk toiletten

| Beschrijving | Notitie | Terug te vinden op plannen |
|---|---|---|
| Fiche 18: Afwezigheid pleisterwerk toiletten | De wanden van de toiletten zijn betegeld. Er werd geen staalname gedaan van de tegellijm aangezien dit zou leiden tot schade. | Plan 1.11: Grondplan |
