# Asbestinventarisatetest

Stationsstraat 22, 8660 De Panne

Attestnummer : 20251212-000375.000

Uitgegeven op : 12.12.2025

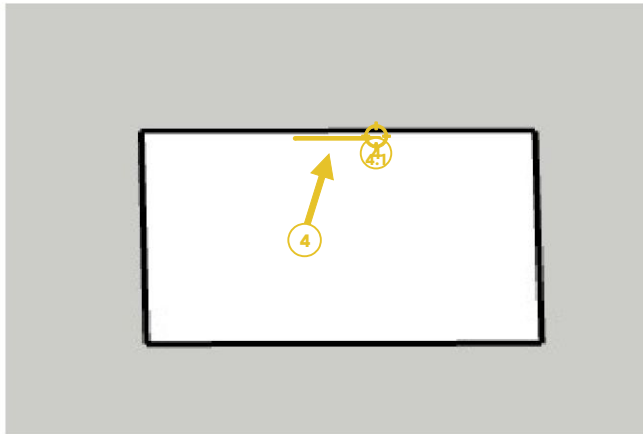
## Plan 1.1: kelder

| Beschrijving | Type | Actie |
|---|---|---|
| 4. onderdakplaat los in de kelder | Asbestmateriaal | Zorgvuldig beheren |

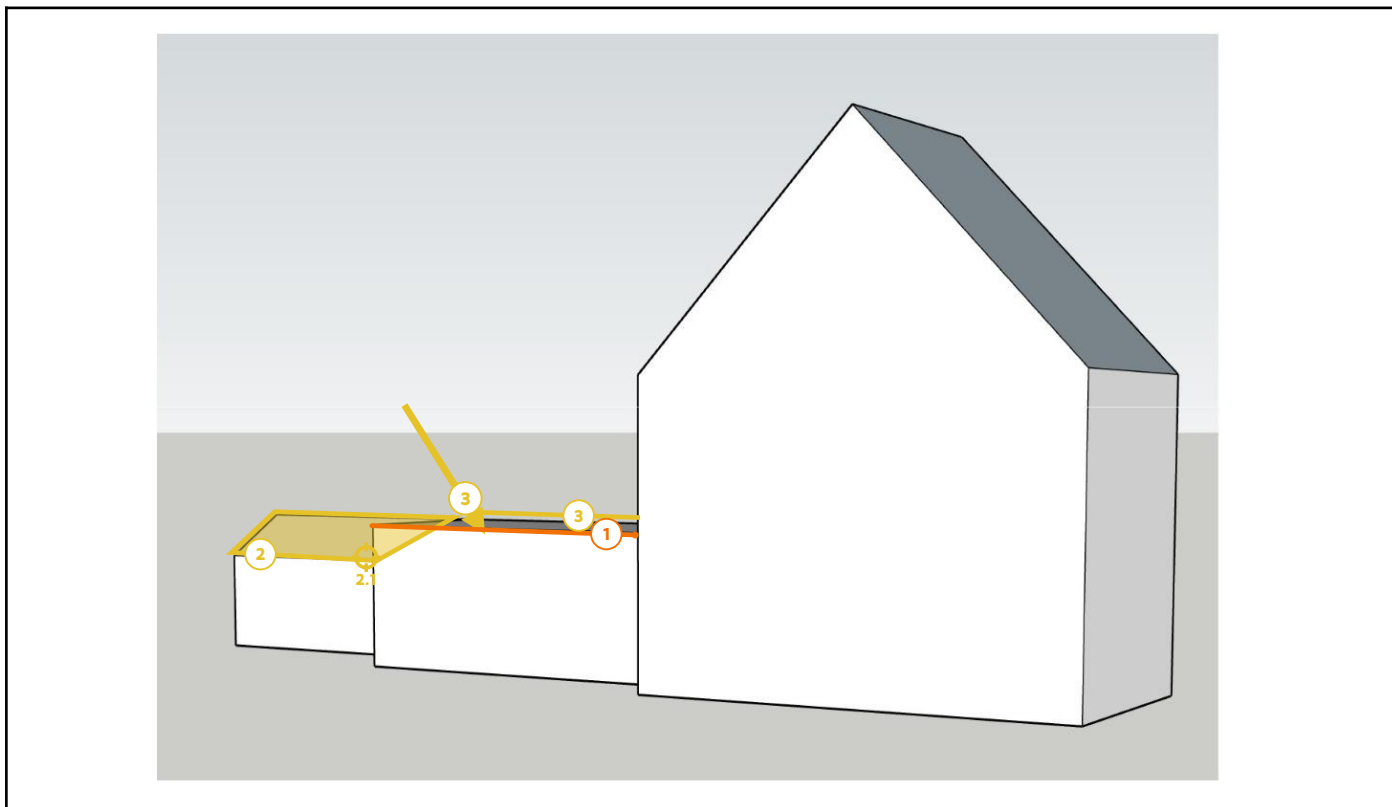
## Plan 1.5: 3D

| Beschrijving | Type | Actie |
|---|---|---|
| 1. muurafdekking | Asbestmateriaal | Verwijderen |
| 2. onderdakplaten tuinhuis | Asbestmateriaal | Zorgvuldig beheren |
| 3. roofing op het plat dak | Asbestmateriaal | Zorgvuldig beheren |

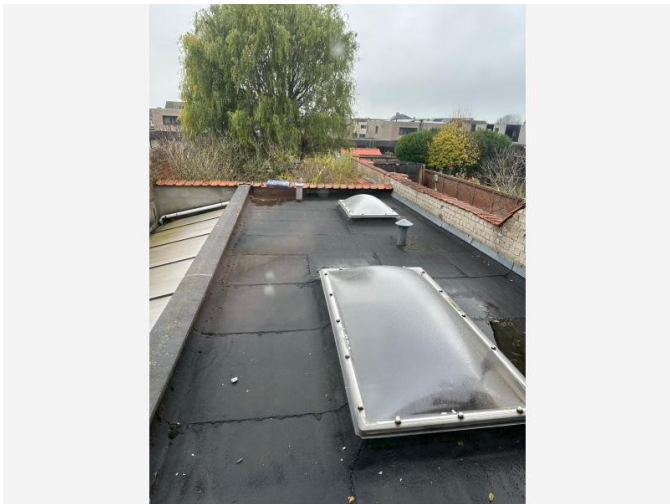
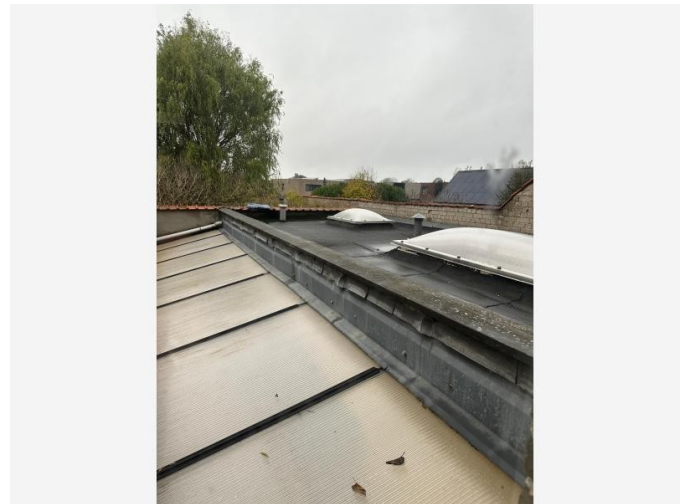
Het asbestmateriaal valt onder de mijlpaal van 2034.

Verwijderen

| Eindbeoordeling materiaalisico | Laag materiaalisico en/of verlaagde kans op vezelvrijgave |

| Asbestsoort (vezeltype) | Crocidoliet aanwezig |
| Toestand van het materiaal | Licht beschadigd, licht verweerd. Intact calciumsilicaatmateriaal of categorie III 'gebondenheid' |

| Beschrijving | muurafdekking |
| Asbestmateriaal | Dak- en gevelbekleding - Plaat |

- Zorg voor een veilig beheer. Vermijd het beschadigen van het asbestmateriaal. Controleer de toestand jaarlijks op wijzigingen.
- Voer bijkomende staalname(s) uit.

- Eenvoudige handelingen: mag via doe-het-zelf of door werknemer(s) met opleidingsattest eenvoudige handelingen  
De platen kunnen eenvoudig gedemonteerd worden.  
Breek of beschadig ze niet bij het demonteren of transporteren.  
Draag de correcte beschermkledij en een mondmasker P3.

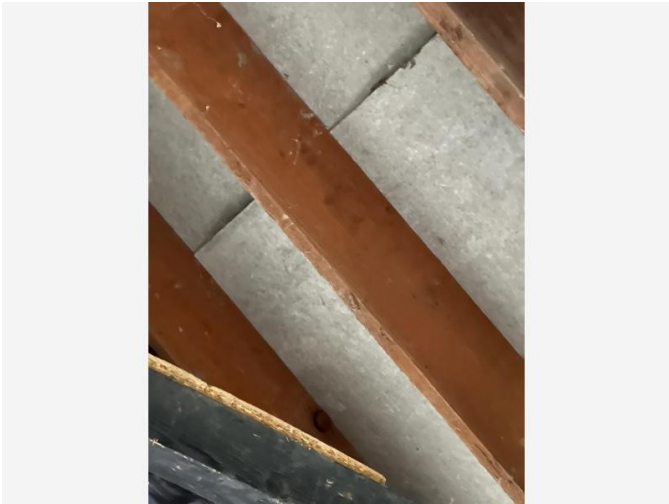
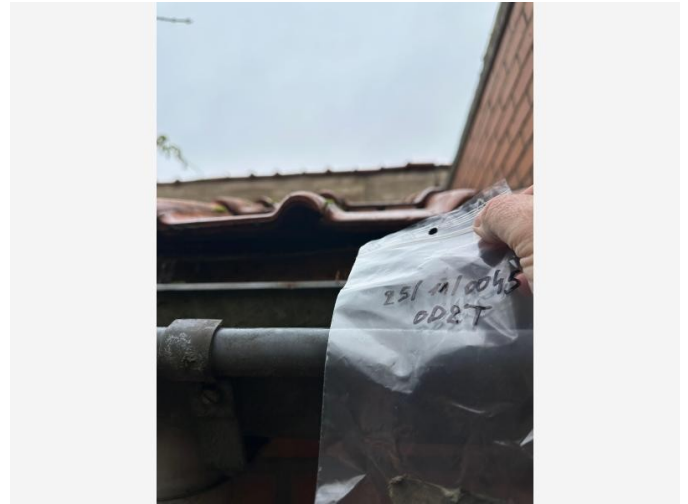
Het asbestmateriaal valt onder de mijlpaal van 2040.

Zorgvuldig beheren

| Eindbeoordeling materiaalarisico | Laag materiaalarisico en/of verlaagde kans op vezelvrijgave |

| Asbestsoort (vezeltype) | Alleen chrysotiel |
| Toestand van het materiaal | Licht beschadigd, licht verweerd. Intact calciumsilicaatmateriaal of categorie III 'gebondenheid' |

| # | Type | Referentie | Resultaat |
|---|---|---|---|
| 2.1 | Puntmonster | 25/11/0045OD1 | Chrysotiel |

| Beschrijving | onderdakplaten tuinhuis |
| Opmerking | <p>Enkel in het tuinhuis is er een onderdak aanwezig.</p> <p>Het dak van de woning werd vernieuwd en is voorzien van doek in plaats van onderdakplaten.</p> |

- Zorg voor een veilig beheer en verwijder dit asbestmateriaal wanneer het bij werken eenvoudig bereikbaar wordt. Controleer de toestand jaarlijks op wijzigingen.

- Eenvoudige handelingen: mag via doe-het-zelf of door werknemer(s) met opleidingsattest eenvoudige handelingen  
Bij het uitvoeren van dakwerken komen de platen eenvoudig bereikbaar.  
Fixeer de vezels alvorens de werken te starten.  
Breek of beschadig de platen niet bij het demonteren of transporteren.  
Draag de correcte beschermkledij en een mondmasker P3.

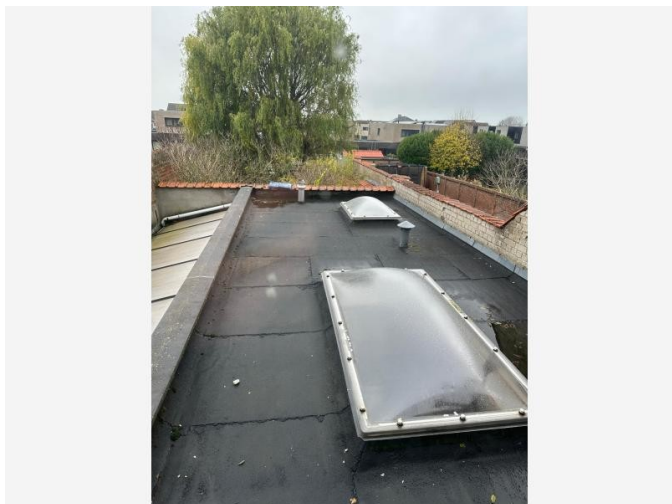
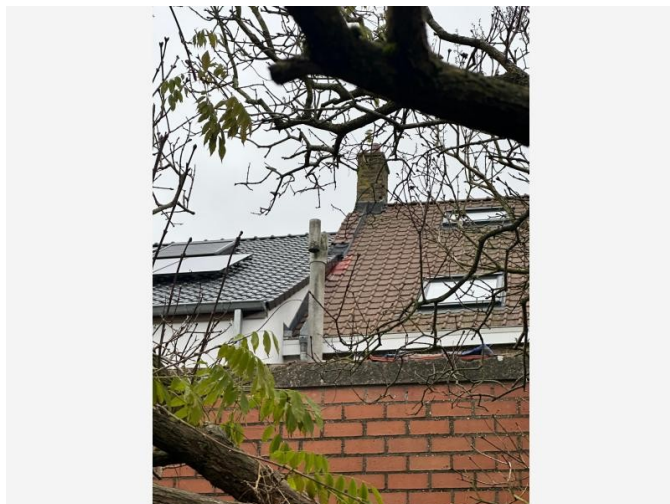
Het asbestmateriaal valt onder de mijlpaal van 2040.

Zorgvuldig beheren

| Eindbeoordeling materiaalrisico | Zeer laag materiaalrisico en/of zeer lage kans op vezelvrijgave |

| Asbestsoort (vezeltype) | Alleen chrysotiel |
| Toestand van het materiaal | Onbeschadigd, niet verweerd |

| Beschrijving | roofing op het plat dak |
| Opmerking | <p>Het plat dak is afgedicht met roofing.</p> <p>Er kon geen staal genomen worden om de structurele integriteit van het gebouw niet in het gedrang te brengen.</p> <p>Bij het uitvoeren van werken moet een staal onderzocht worden op de aanwezigheid van asbest.</p> |

- Zorg voor een veilig beheer. Vermijd het beschadigen van het asbestmateriaal. Controleer de toestand jaarlijks op wijzigingen.
- Voer bijkomende staalname(s) uit.

- Eenvoudige handelingen: enkel door erkend asbestverwijderaar  
De roofing kan niet verwijderd worden zonder deze te beschadigen.  
Bij het losmaken van de roofing wordt deze beschadigd en komen er asbestvezels vrij.  
Draag de correcte beschermkledij en een mondmasker P3.

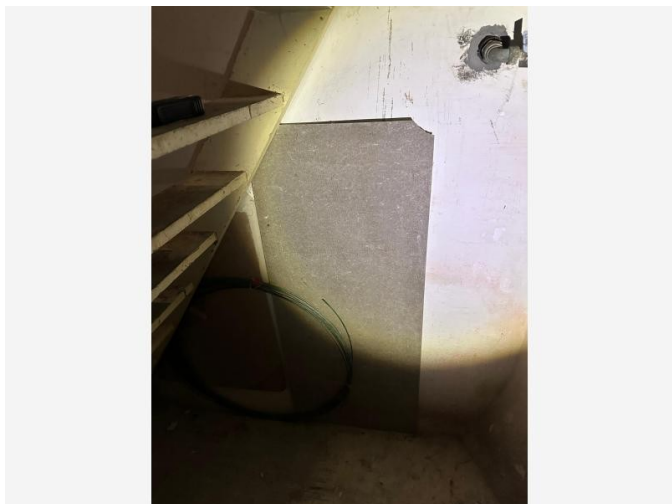
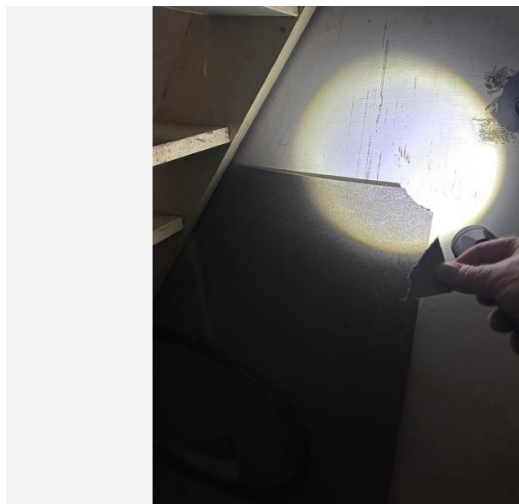
Het asbestmateriaal valt onder de mijlpaal van 2040.

Zorgvuldig beheren

| Eindbeoordeling materiaalarisico | Laag materiaalarisico en/of verlaagde kans op vezelvrijgave |

| Asbestsoort (vezeltype) | Alleen chrysotiel |
| Toestand van het materiaal | Licht beschadigd, licht verweerd. Intact calciumsilicaatmateriaal of categorie III 'gebondenheid' |

| # | Type | Referentie | Resultaat |
|---|---|---|---|
| 4.1 | Puntmonster | 25/11/0045OD1R | Chrysotiel |

| Beschrijving | onderdakplaat los in de kelder |
| Opmerking | Losse plaat in de kelder, naast de trap |

- Verwijder dit asbestmateriaal zo snel mogelijk. Volg de toestand goed op.

- Eenvoudige handelingen: mag via doe-het-zelf of door werknemer(s) met opleidingsattest eenvoudige handelingen  
De plaat kan zeer eenvoudig verwijderd worden.  
Breek of beschadig de plaat niet bij het transporteren.  
Draag de correcte beschermkledij en een mondmasker P3.

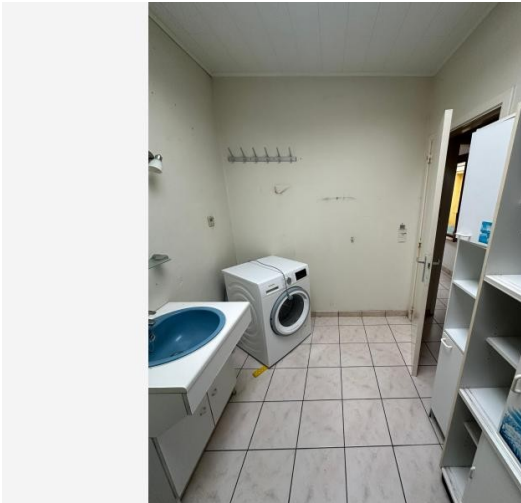
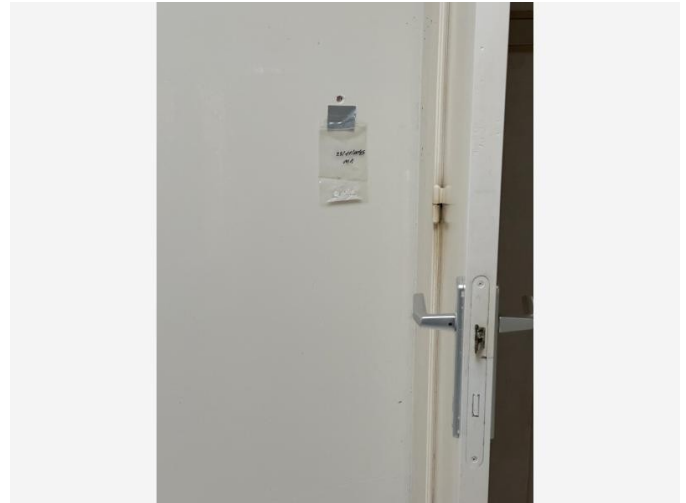
## Fiche 5: muurpleister

Geen asbest

| # | Type | Referentie | Resultaat |
|---|---|---|---|
| 5.1 | Mengmonster | 25/11/0045M1 | Geen asbest |
