# Asbestinventarisatetest

Andreas Vesaliusstraat 54, 3000 Leuven  
Gemeenschappelijke delen

Attestnummer : 20250423-000417.000

Uitgegeven op : 23.04.2025

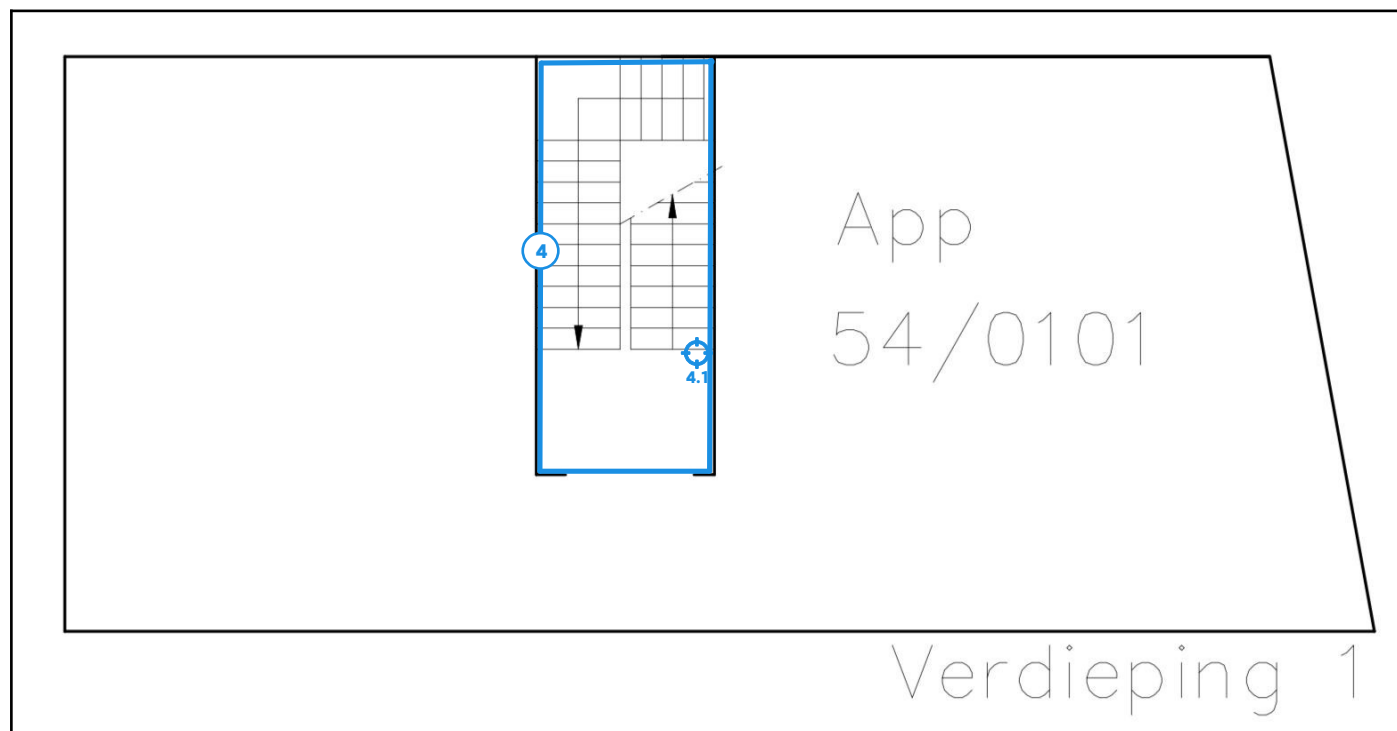
## Plan 1.2: Niv. +1 (wanden)

| Beschrijving | Type | Actie |
|---|---|---|
| 4. Pleisterwerk traphal - Algemeen | Geen asbest | - |
| 4.1 Code: M001 | Mengmonster | - |

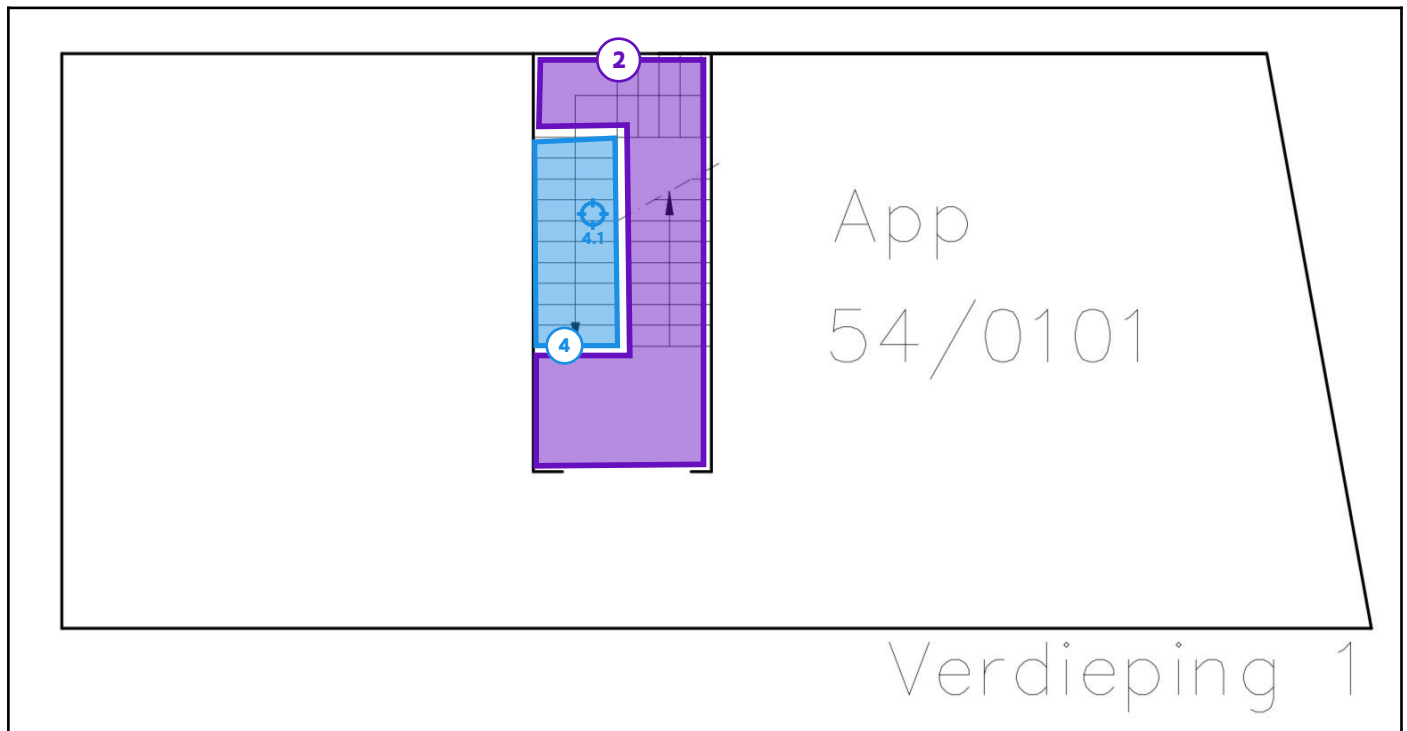
## Plan 1.3: Niv. +1 (plafond)

| Beschrijving | Type | Actie |
|---|---|---|
| 2. Plafonds - Algemeen | Advies | - |
| 4. Pleisterwerk traphal - Algemeen | Geen asbest | - |

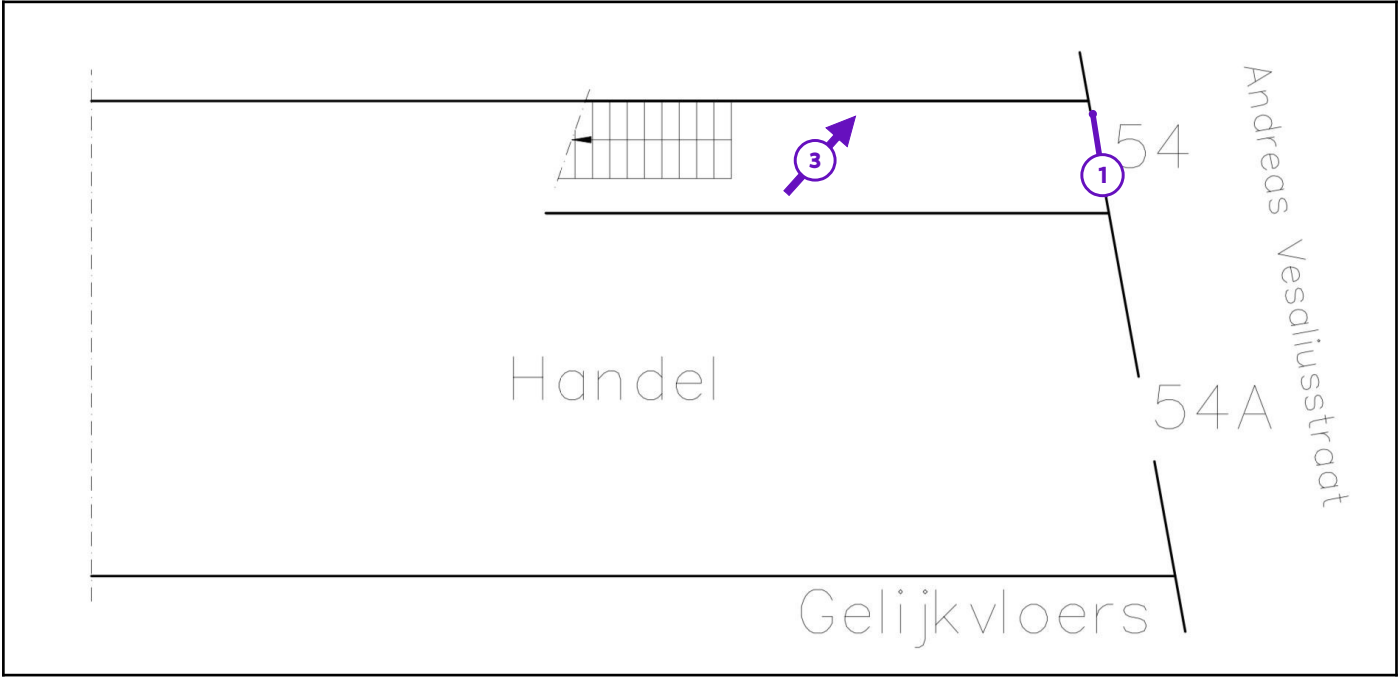
Plan 1.4: Niv. 0

| Beschrijving | Type | Actie |
|---|---|---|
| 1. Kit deuren/ramen - Algemeen | Advies | - |
| 3. Technische installatie - Traphal | Advies | - |

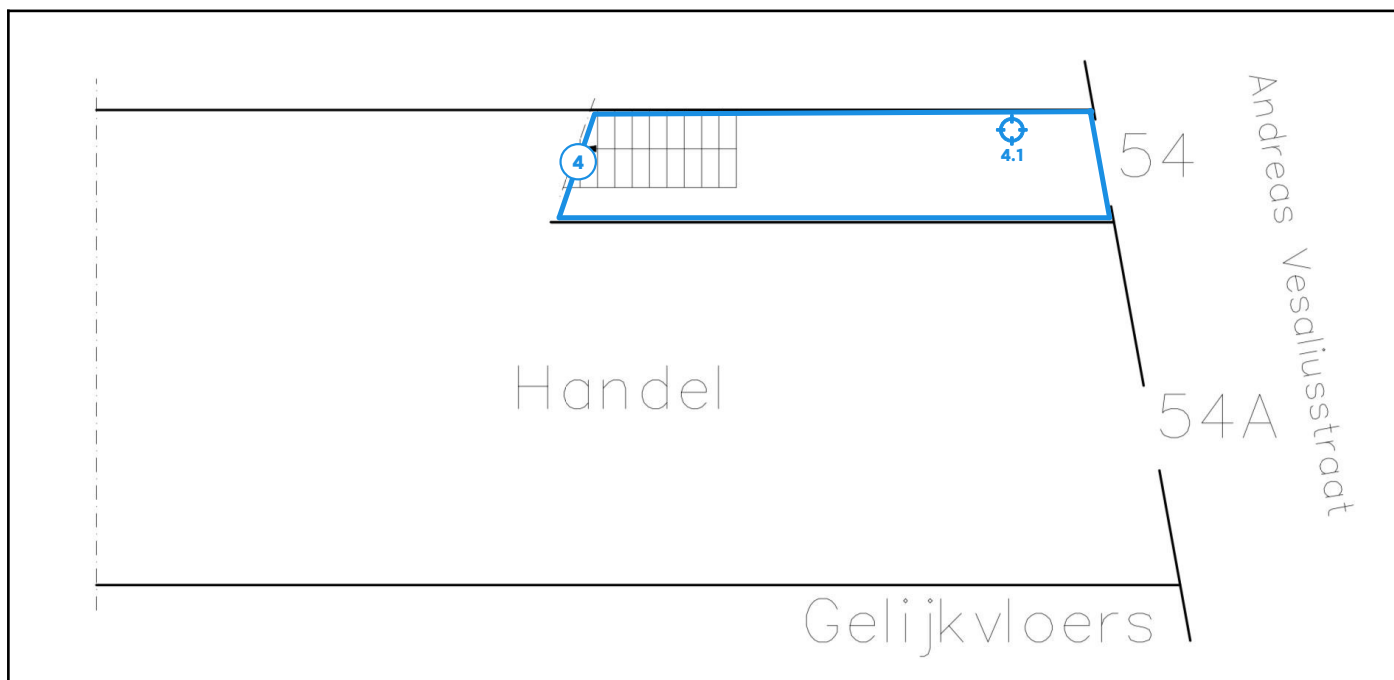
## Plan 1.5: Niv. 0 (wanden)

| Beschrijving | Type | Actie |
|---|---|---|
| 4. Pleisterwerk traphal - Algemeen | Geen asbest | - |
| 4.1 Code: M001 | Mengmonster | - |

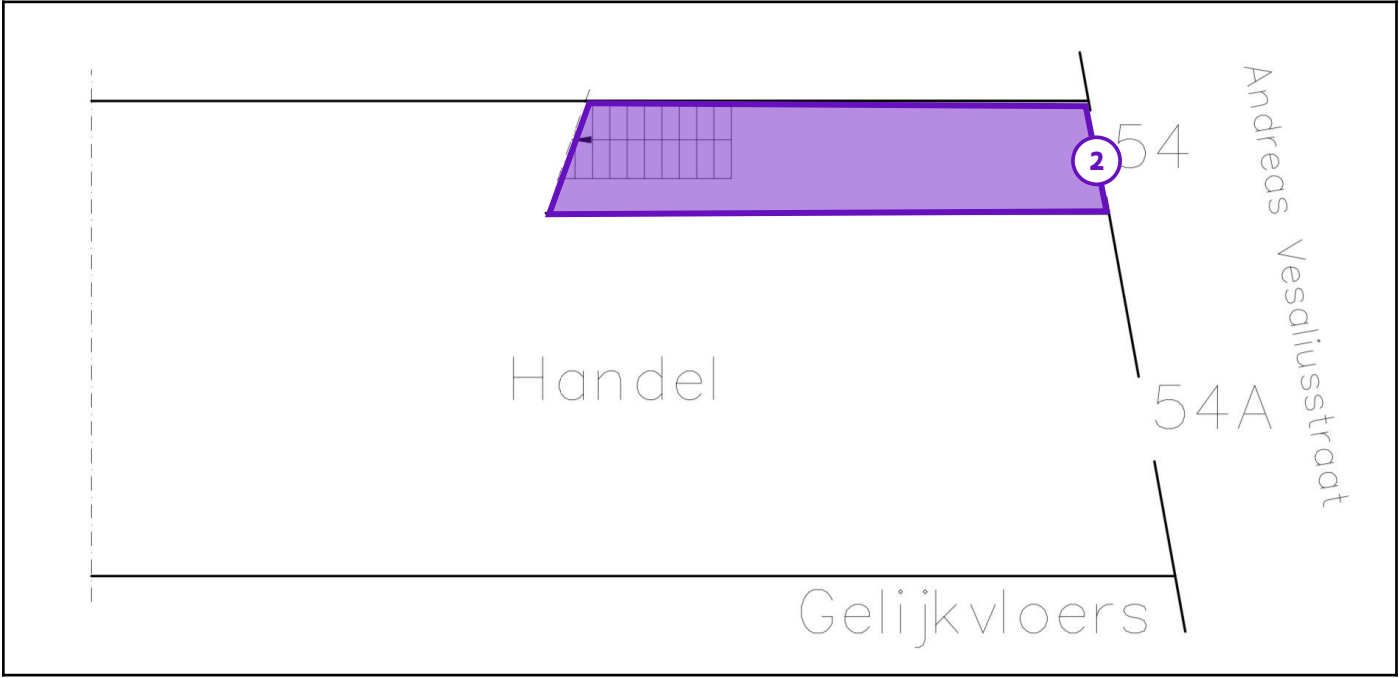
Plan 1.6: Niv. 0 (plafond)

| Beschrijving | Type | Actie |
|---|---|---|
| 2. Plafonds - Algemeen | Advies | - |

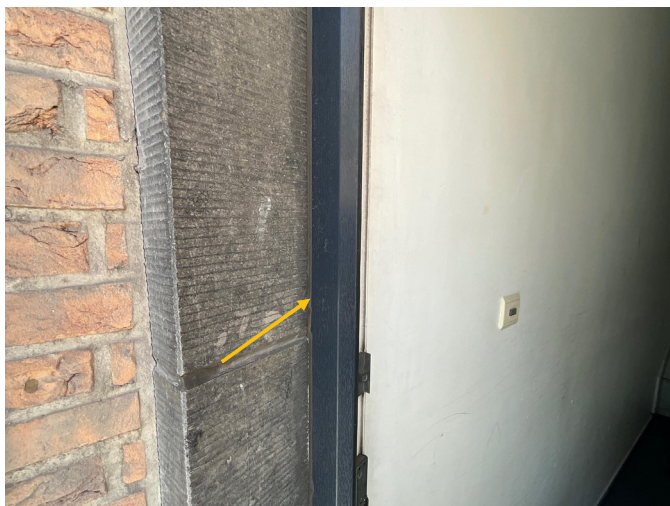
Vrije foto

PVC-deuren/ ramen zonder verdachte mastieken of kitten aanwezig.

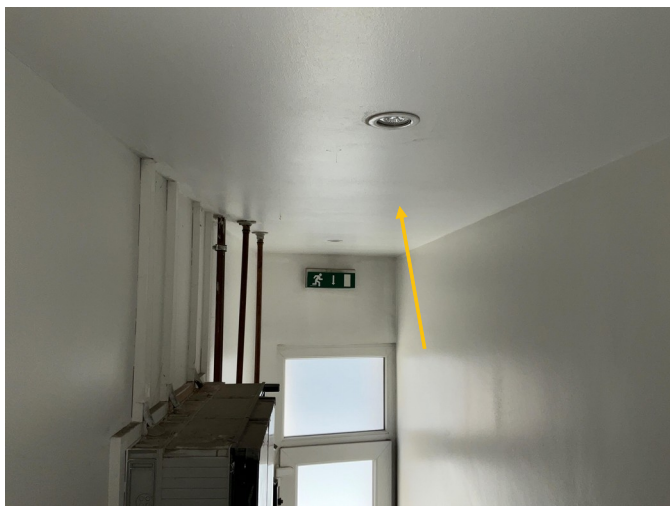
Vrije foto

De plafonds zijn afgewerkt met niet-verdachte gipskartonplaten zonder waarneembare afsmeerlagen. Indien deze platen dateren van vóór 2001, kunnen afsmeerlagen op basis van gips als verdacht worden beschouwd. Door de aanwezigheid van een verflaag is dit echter niet meer visueel vast te stellen. Wat zich boven deze plafonds bevindt, is niet gekend en kan enkel worden vastgesteld via destructief onderzoek.

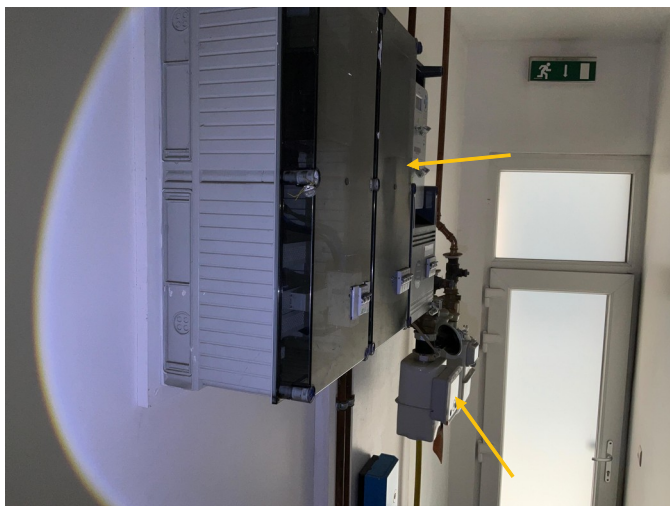
Vrije foto

De aanwezige technische installaties worden als niet verdacht beschouwd en bevatten geen verdachte materialen. Er is een digitale meter geplaatst, evenals twee kunststof meterkasten van na 2001. Aan de gasmeter en bijhorende leidingen zijn geen verdachte elementen waargenomen.

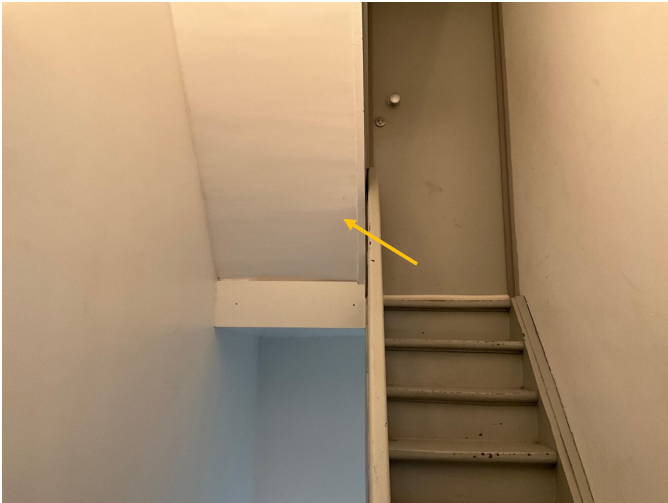
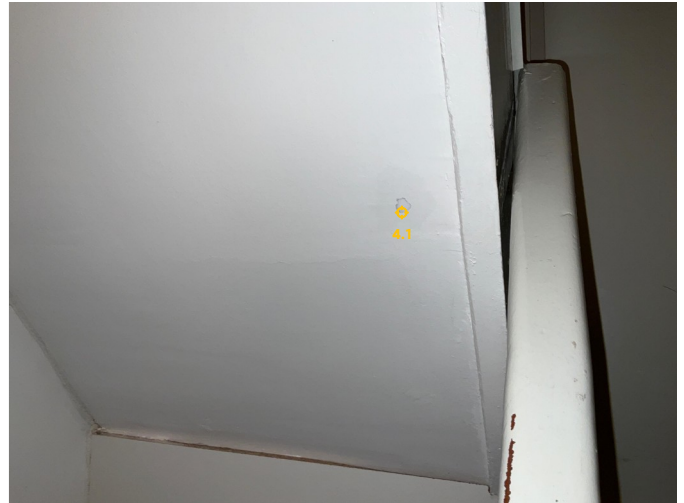
## Fiche 4: Pleisterwerk traphal - Algemeen

Geen asbest

| # | Type | Referentie | Resultaat |
|---|---|---|---|
| 4.1 | Mengmonster | M001 | Geen asbest |

| Opmerking | Monsternames van het pleisterwerk zijn uitgevoerd aan de binnenwanden en de schuine zijde van de trap. De plafonds zijn afgewerkt met niet-verdachte gipskartonplaten zonder waarneembare afsmeerlagen. |
