# Asbestinventarisatetest

Kapellekouter 3, 2890 Puurs-Sint-Amands

Attestnummer : 20251031-000473.000

**Niet-asbestveilig**

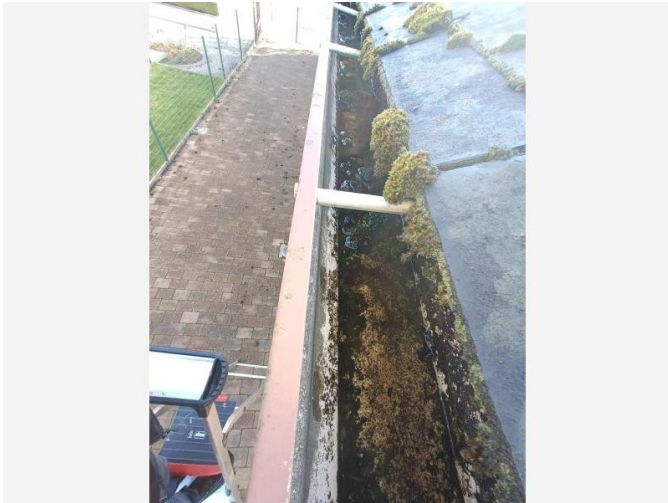
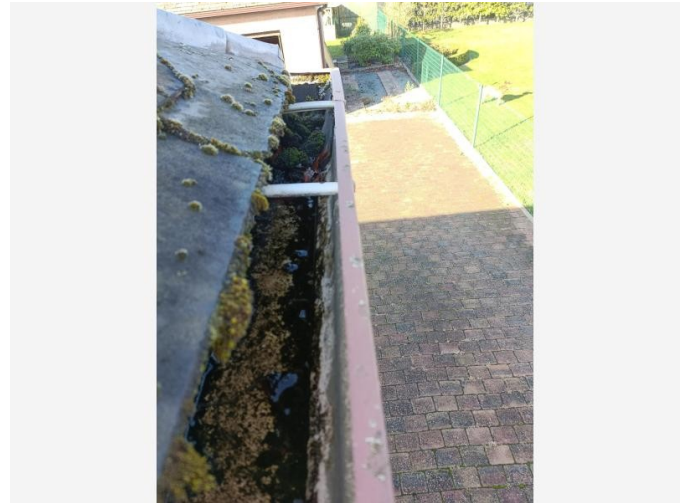
Het asbestmateriaal valt onder de mijlpaal van 2040.

**Dringend verwijderen**

Betreden en onderhoud van het dak en dakgoten kan leiden tot het verstoren van de toepassing waarbij asbestvezels zich kunnen verspreiden doorheen de nabije omgeving via luchtverplaatsing en via vasthechting aan kledij.

| Bron van de resten | Het hellend dak van de woning en garage is uitgevoerd in AC leien |
| Opmerking | <p>Asbestverdacht slib gesitueerd in de dakgoten van de woning en garage.</p> <p>De vermelde oppervlakten, hoeveelheden, lengtes, volumes, maten en gewichten vormen een loutere schatting op basis van visuele inspectie en beschikbare (bouwkundige) informatie; en dienen uit sluitend ter indicatie en mogen niet worden gebruikt als maatstaf voor heffing. Er kan geen enkele juridische waarde aan worden ontleend, noch vormt deze informatie enige basis voor aansprakelijkheid of schadeclaims.</p> |

- Verwijder het asbestafval.
- Voer bijkomende staalname(s) uit.
- Aangeraden: Laat (representatieve) staalname(s) uitvoeren (door een bevoegd persoon conform vigerende voorschriften) om het asbesthoudend karakter van deze, op basis van vaststelling en expertise opgenomen, asbestverdachte toepassing definitief te bepalen. De resultaten van een optionele laboratoriumanalyse kunnen een belangrijke impact uitoefenen op de verwijderingskost/-methodiek, materiaalrisico, waarde van het pand en/of eindresultaat/geldigheid van het attest. (COPRO – Nieuwsbrief 2, 03/25)

Bij verwijdering: gebruik de correcte PBM's (P3-gelaatsmasker, handschoenen en een wegwerpoverall CAT.III Type 5/6). Het slib, niet-hechtgebonden asbestafval, kan niet naar het gemeentelijk recyclagepark. Dit asbestafval dubbel verpakt aandienen bij een categorie-I stortplaats, een geregistreerd asbestinzamelaar (link: <https://ovam.vlaanderen.be/asbestafval-afvoeren>) of via een erkende asbestverwijderaar (link: [www.werk.belgie.be](http://www.werk.belgie.be) - Erkenningen). Bewaar alle bewijsdocumenten van de asbestverwijdering (facturen, werkplannen, foto's, afleverbonnen, vrijgavemetingen, ...) met het oog op een correcte actualisatie van het asbestattest.

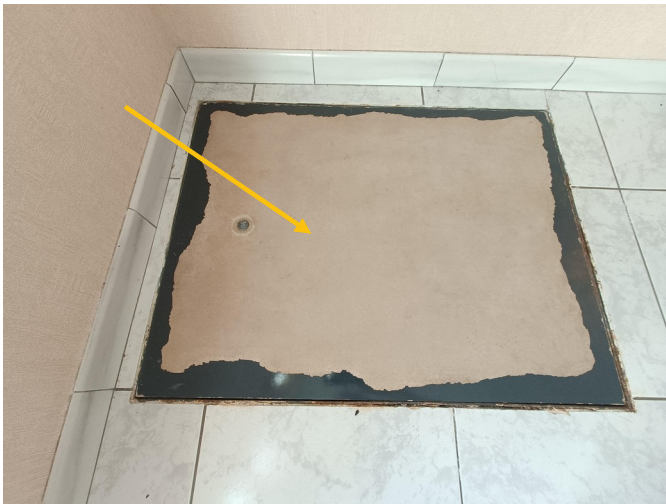
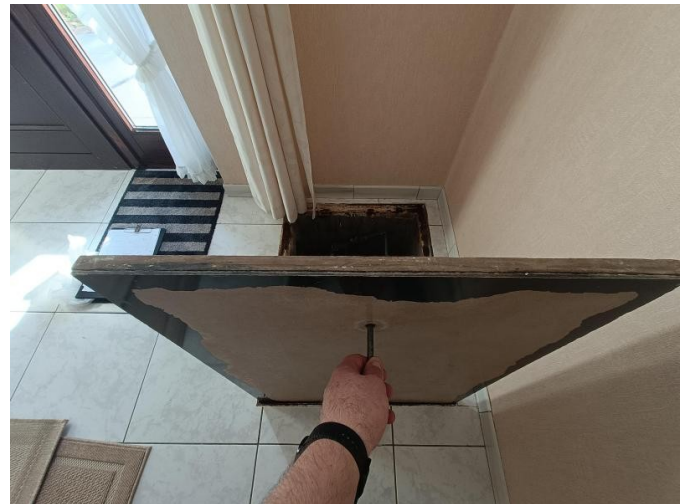
Het asbestmateriaal valt onder de mijlpaal van 2040.

Verwijderen

| Eindbeoordeling materiaalrisico | Verhoogd materiaalrisico en/of verhoogde kans op vezelvrijgave |
| Opmerking | De toepassing vertoont een lichte graad van verwerking ten gevolge van leeftijd en gebruik/beloop. |

| Asbestsoort (vezeltype) | Crocidoliet aanwezig |
| Toestand van het materiaal | Licht beschadigd, licht verweerd. Intact calciumsilicaatmateriaal of categorie III 'gebondenheid' |

| Opmerking | <p>Asbestverdachte vloerplaat/afdekplaat/vloerdekseel gesitueerd in de inkomhal op de put van de watermeter.</p> <p>De vermelde oppervlakten, hoeveelheden, lengtes, volumes, maten en gewichten vormen een loutere schatting op basis van visuele inspectie en beschikbare (bouwkundige) informatie; en dienen uitsluitend ter indicatie en mogen niet worden gebruikt als maatstaf voor heffing. Er kan geen enkele juridische waarde aan worden ontleend, noch vormt deze informatie enige basis voor aansprakelijkheid of schadeclaims.</p> |

- Verwijder dit asbestmateriaal zo snel mogelijk. Volg de toestand goed op.
- Voer bijkomende staalname(s) uit.
- Aangeraden: Laat (representatieve) staalname(s) uitvoeren (door een bevoegd persoon conform vigerende voorschriften) om het asbesthoudend karakter van deze, op basis van vaststelling en expertise opgenomen, asbestverdachte toepassing definitief te bepalen. De resultaten van een optionele laboratoriumanalyse kunnen een belangrijke impact uitoefenen op de verwijderingskost/-methodiek, materiaalrisico, waarde van het pand en/of eindresultaat/geldigheid van het attest. (COPRO – Nieuwsbrief 2, 03/25)

Bij verwijdering: gebruik de correcte PBM's (P3-gelaatsmasker, handschoenen en een wegwerpoverall CAT.III Type 5/6). Het afval dient dubbel verpakt te worden aangeboden aan het recyclagepark (raadpleeg de voorwaarden van uw recyclagepark). Bewaar alle bewijsdocumenten van de asbestverwijdering (facturen, werkplannen, foto's, afleverbonnen, vrijgavemetingen, ...) met het oog op een correcte actualisatie van het asbestattest.

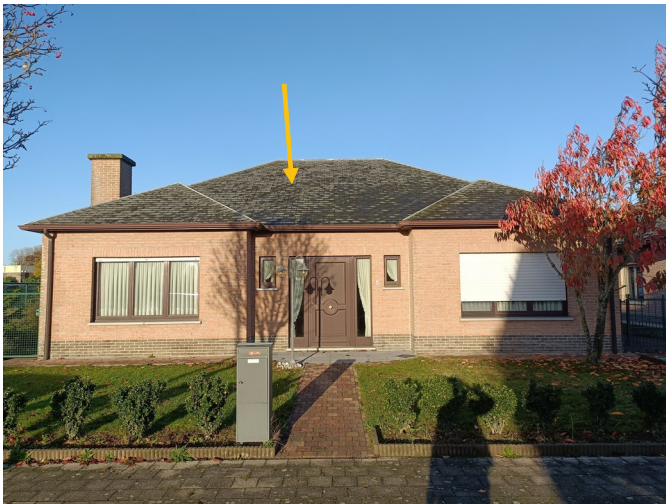
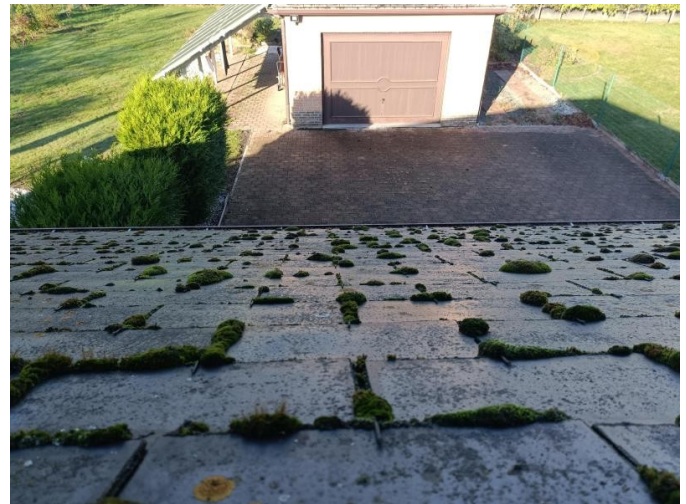
Het asbestmateriaal valt onder de mijlpaal van 2034.

Verwijderen

| Opmerking | <p>Asbestverdachte vezelcement leien gesitueerd op het hellend dak van de woning en de garage.</p> <p>De vermelde oppervlakten, hoeveelheden, lengtes, volumes, maten en gewichten vormen een loutere schatting op basis van visuele inspectie en beschikbare (bouwkundige) informatie; en dienen uitsluitend ter indicatie en mogen niet worden gebruikt als maatstaf voor heffing. Er kan geen enkele juridische waarde aan worden ontleend, noch vormt deze informatie enige basis voor aansprakelijkheid of schadeclaims.</p> |

- Verwijder dit asbestmateriaal zo snel mogelijk. Volg de toestand goed op.
- Hemelwater dat afspoelt van asbestcement daken of gevels kan asbestdeeltjes bevatten. Gebruik het enkel voor gesloten circuits (bv. spoelen toiletten). Reinig na het vervangen van het dak of de gevel de dakgoten en regenwaterput of -ton om asbesthoudend sediment of slib te verwijderen

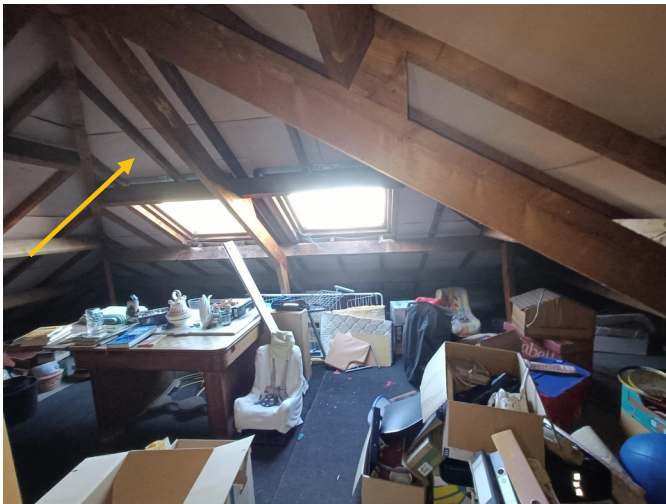
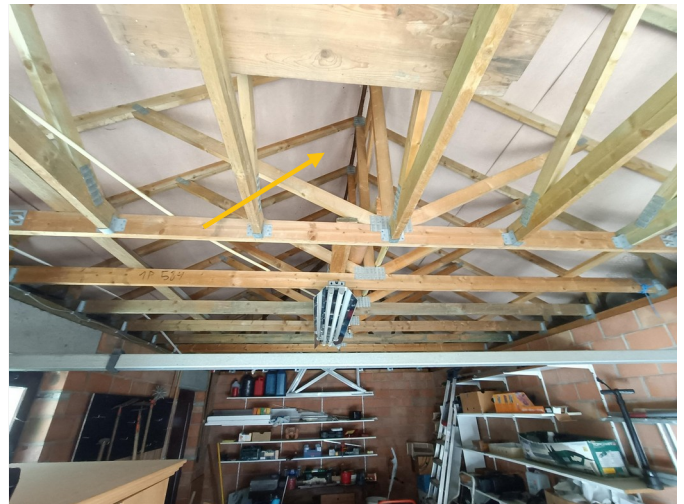
| Opmerking | <p>Asbestverdachte vezelcement onderdakplaten met roze kleur waarneembaar op de zolder en in de garage.</p> <p>De vermelde oppervlakten, hoeveelheden, lengtes, volumes, maten en gewichten vormen een loutere schatting op basis van visuele inspectie en beschikbare (bouwkundige) informatie; en dienen uitsluitend ter indicatie en mogen niet worden gebruikt als maatstaf voor heffing. Er kan geen enkele juridische waarde aan worden ontleend, noch vormt deze informatie enige basis voor aansprakelijkheid of schadeclaims.</p> |

- Eenvoudige handelingen: mag via doe-het-zelf of door werknemer(s) met opleidingsattest eenvoudige handelingen  
Deze toepassing kan door een aannemer die over een opleidingsattest van eenvoudige handelingen beschikt of door een particulier (doe-het-zelf), verwijderd worden indien er geen verhoogd risico op vrijgave van asbestvezels (max. concentratie 0,01 vezels/cm<sup>3</sup> - CODEX Art. VI.3-54) ontstaat en de toepassing voorafgaand wordt gefixeerd/bevochtigd; de individuele elementen zonder machinale werktuigen en zonder breken of gooien 1 voor 1 losgemaakt worden; en ten slotte in gesloten verpakking weggevoerd worden naar een erkend afvalpunt (recyclagepark).

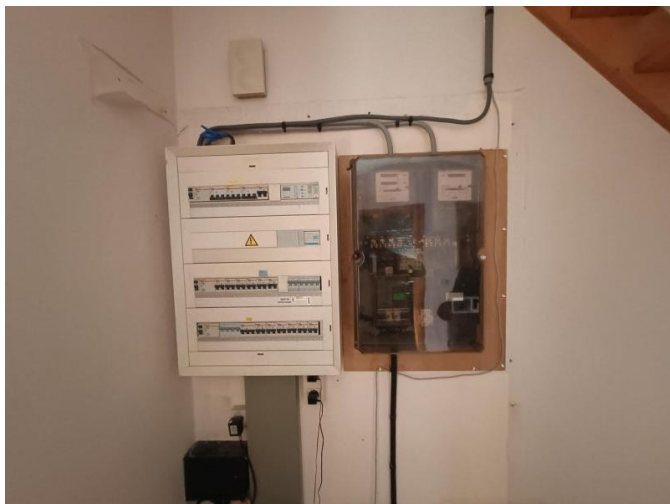
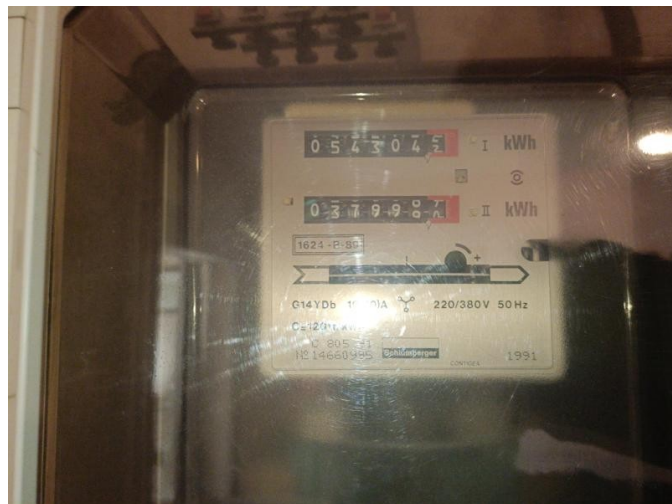
| Opmerking | <p>Asbestverdachte elektrische toepassing in Bakeliet (2 elektriciteitsmeters met bwj 1991) gesitueerd in de traphal.</p> <p>De vermelde oppervlakten, hoeveelheden, lengtes, volumes, maten en gewichten vormen een loutere schatting op basis van visuele inspectie en beschikbare (bouwkundige) informatie; en dienen uitsluitend ter indicatie en mogen niet worden gebruikt als maatstaf voor heffing. Er kan geen enkele juridische waarde aan worden ontleend, noch vormt deze informatie enige basis voor aansprakelijkheid of schadeclaims.</p> |

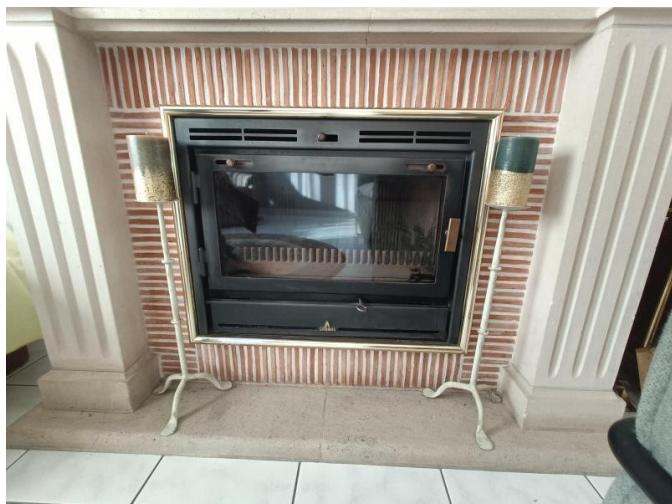
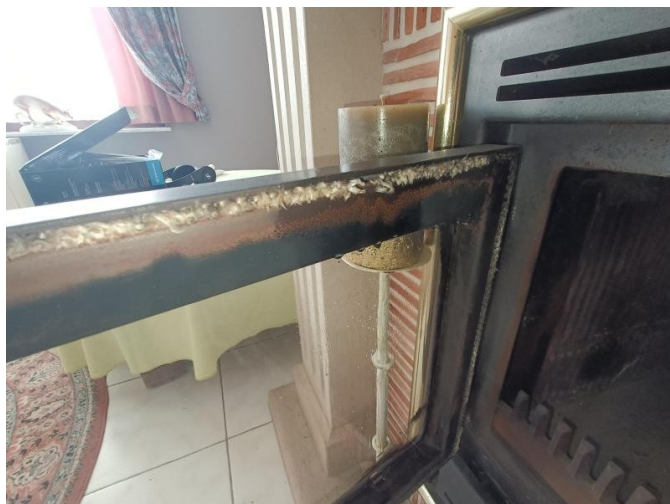
| Opmerking | <p>Asbestverdachte kachelkoord gesitueerd in de houtkachel Barbas in de woonkamer.</p> <p>Monsternamelocaties: kachelkoord in de deur.</p> <p>De vermelde oppervlakten, hoeveelheden, lengtes, volumes, maten en gewichten vormen een loutere schatting op basis van visuele inspectie en beschikbare (bouwkundige) informatie; en dienen uitsluitend ter indicatie en mogen niet worden gebruikt als maatstaf voor heffing. Er kan geen enkele juridische waarde aan worden ontleend, noch vormt deze informatie enige basis voor aansprakelijkheid of schadeclaims.</p> |

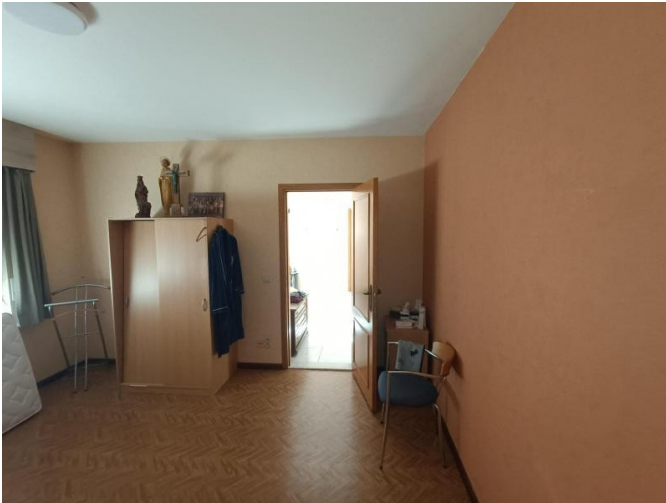
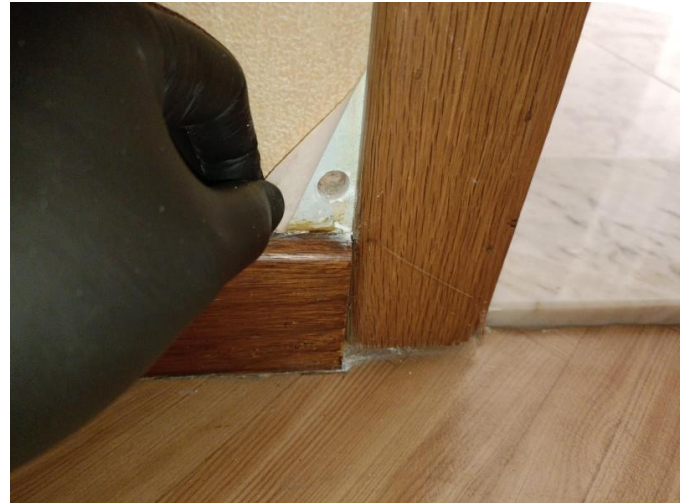
## Fiche 14: Pleisterwerk van de binnenwanden

| Opmerking | <p>Binnenwandafwerking bestaande uit gips-kalk-mortel (pleisterwerk) onderworpen aan een verplichte monstername, aanwezig in verschillende ruimtes. Het inspectieprotocol schrijft voor om een representatief aantal monsters te nemen van de binnenwanden van volgende ruimtes: individuele ruimte, natte ruimte, stookplaats en trappenhuis (indien aanwezig en van toepassing).</p> <p>Monsternamelocaties: keuken, trappenhuis, slaapkamer, berging/wasplaats</p> <p>De vermelde oppervlakten, hoeveelheden, lengtes, volumes, maten en gewichten vormen een louter schatting op basis van visuele inspectie en beschikbare (bouwkundige) informatie; en dienen uitsluitend ter indicatie en mogen niet worden gebruikt als maatstaf voor heffing. Er kan geen enkele juridische waarde aan worden ontleend, noch vormt deze informatie enige basis voor aansprakelijkheid of schadeclaims.</p> |

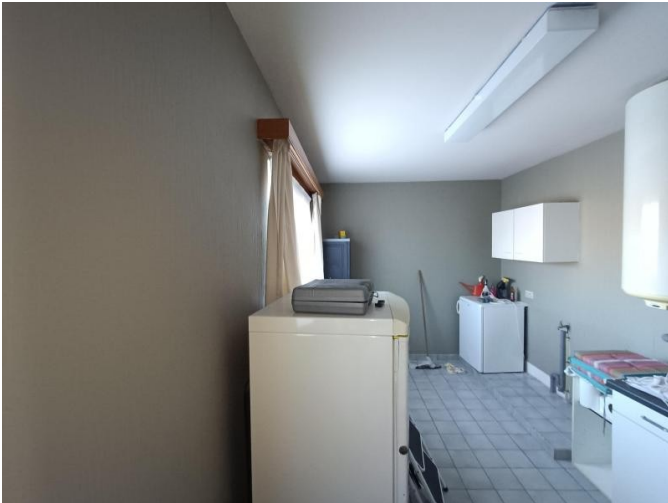
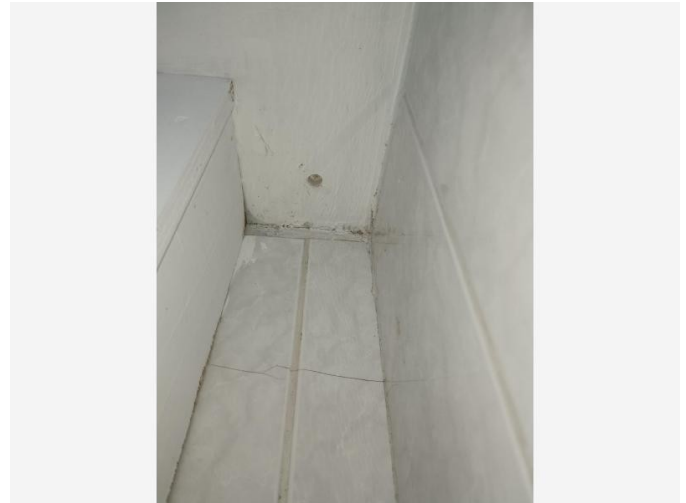
| Opmerking | <p>Plafondafwerking bestaande uit gips-kalk-mortel (pleisterwerk) onderworpen aan een verplichte monstername, aanwezig in verschillende ruimtes. Het inspectieprotocol schrijft voor om een representatief aantal monsters te nemen van de binnenwanden van volgende ruimtes: individuele ruimte, natte ruimte, stookplaats en trappenhal (indien aanwezig en van toepassing).</p> <p>Monsternamelocaties: badkamer, traphal, slaapkamer, berging/wasplaats</p> <p>De vermelde oppervlakten, hoeveelheden, lengtes, volumes, maten en gewichten vormen een loutere schatting op basis van visuele inspectie en beschikbare (bouwkundige) informatie; en dienen uitsluitend ter indicatie en mogen niet worden gebruikt als maatstaf voor heffing. Er kan geen enkele juridische waarde aan worden ontleend, noch vormt deze informatie enige basis voor aansprakelijkheid of schadeclaims.</p> |

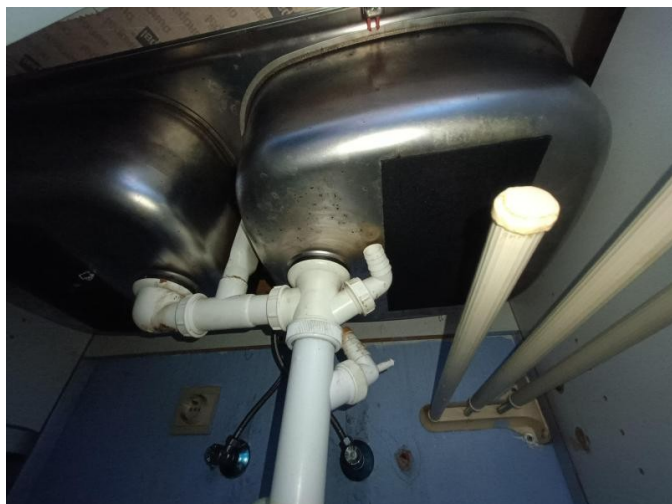
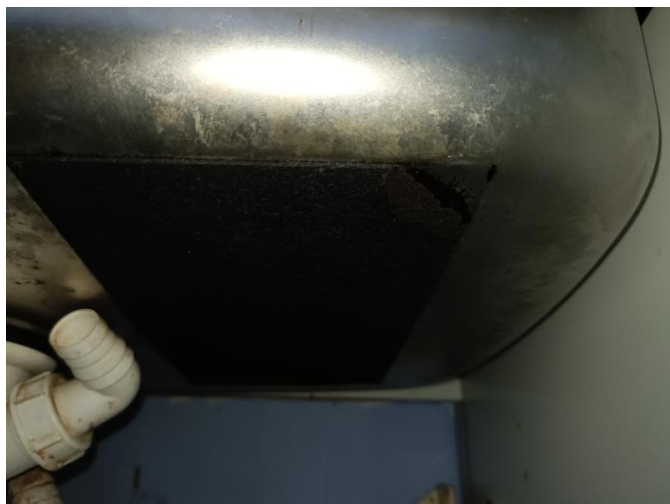
| Opmerking | <p>Dempingsplaten gesitueerd onder de spoelbakken in de keuken.</p> <p>De vermelde oppervlakten, hoeveelheden, lengtes, volumes, maten en gewichten vormen een loutere schatting op basis van visuele inspectie en beschikbare (bouwkundige) informatie; en dienen uitsluitend ter indicatie en mogen niet worden gebruikt als maatstaf voor heffing. Er kan geen enkele juridische waarde aan worden ontleend, noch vormt deze informatie enige basis voor aansprakelijkheid of schadeclaims.</p> |
