# Asbestinventarisatattest

Breughelpark 1/29, 1731 Asse

Attestnummer : 20251211-000289.000

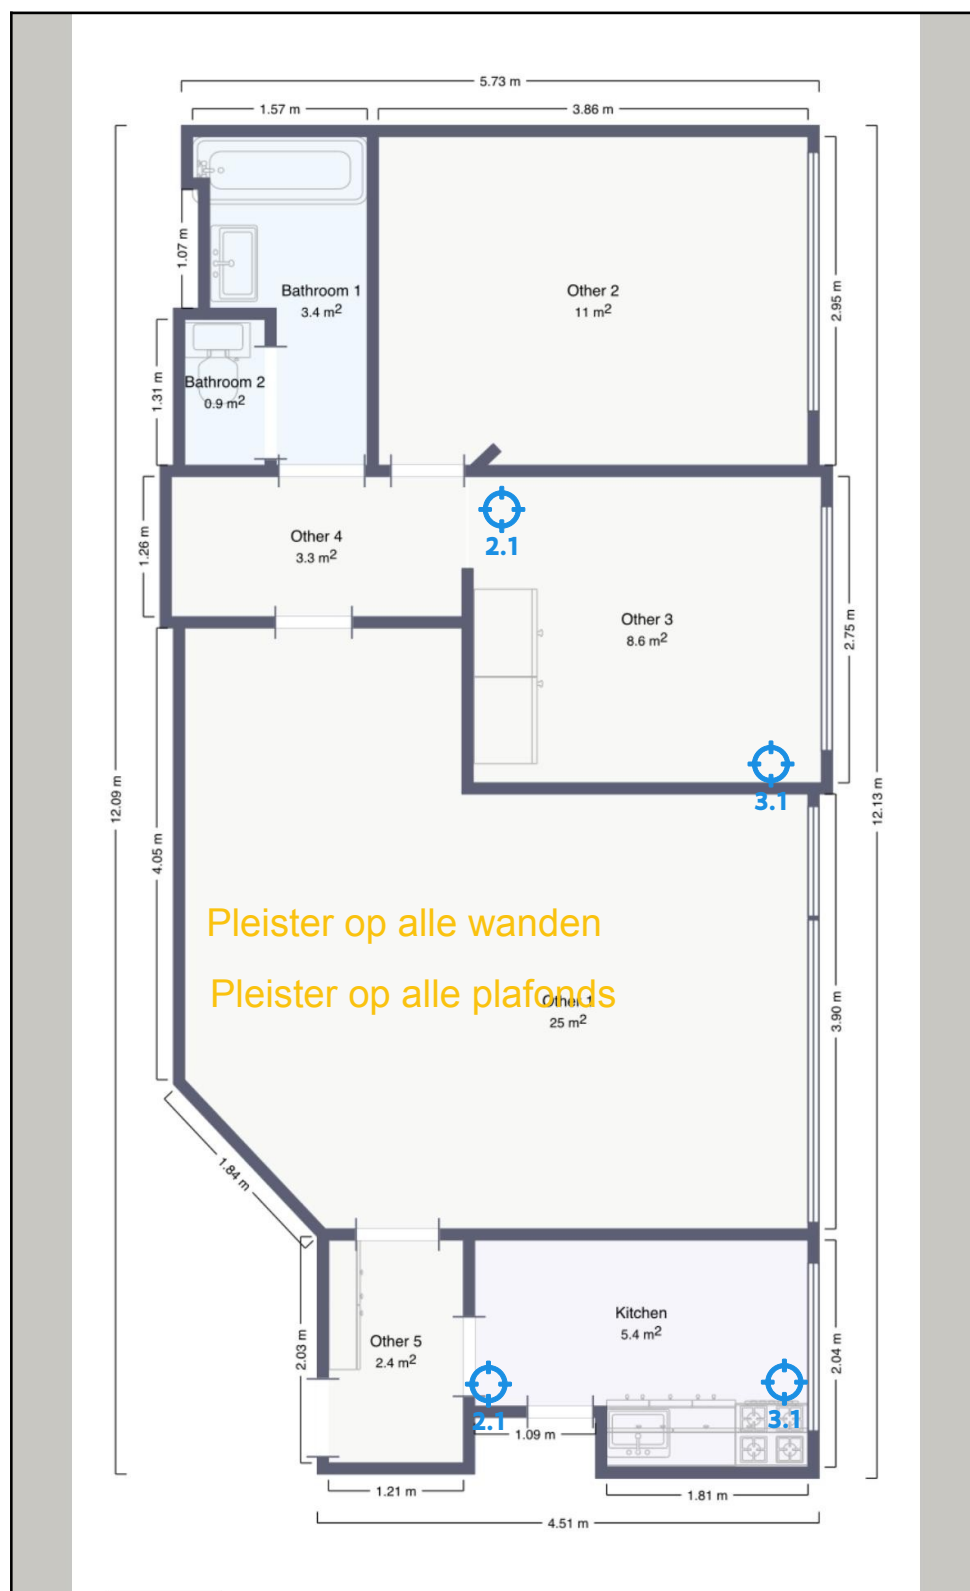
## Plan 1.1: Plan appartement

| 2. Pleisterwerk plafonds | Geen asbest | - |
| 3. Pleisterwerk wanden | Geen asbest | - |

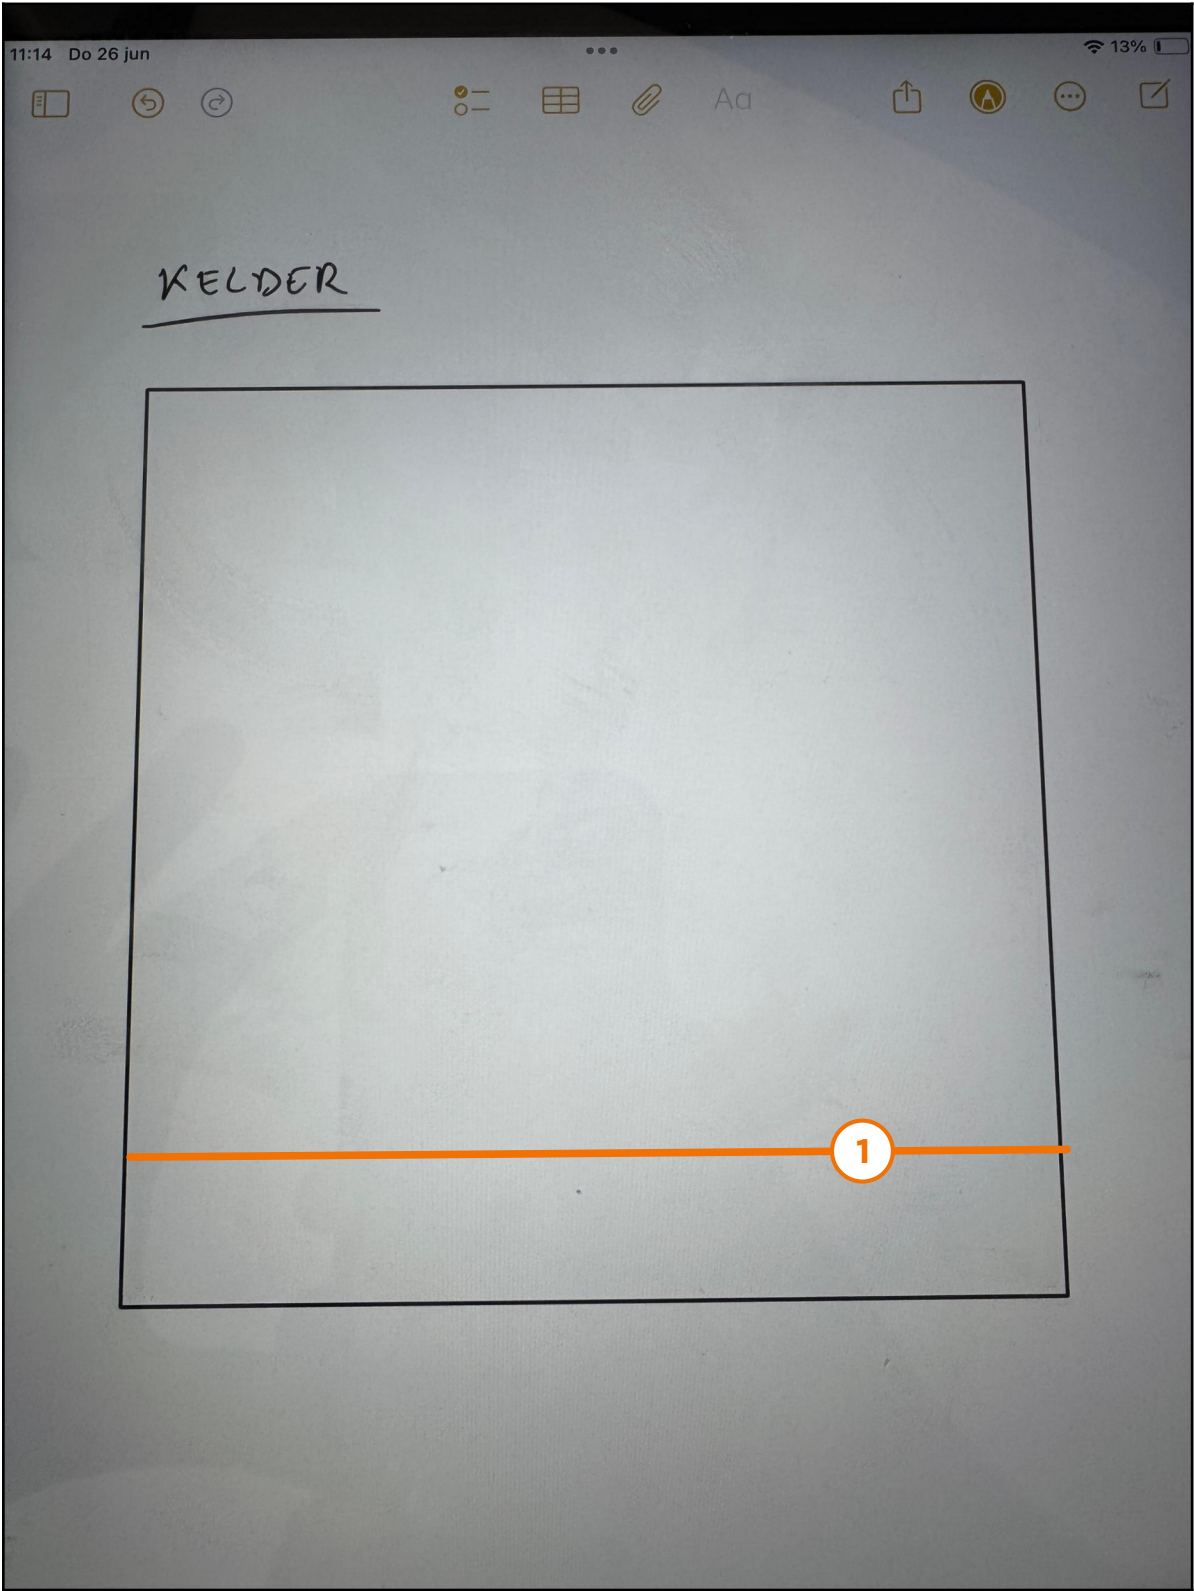
# Plan 1.2: Plan kelder

| 1. Leidingisolatie (gips) | Asbestmateriaal | <a href="#">Verwijderen</a> |

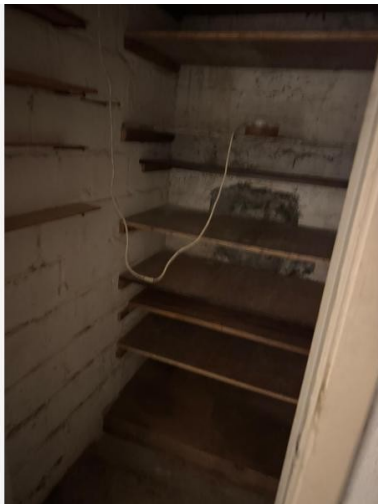
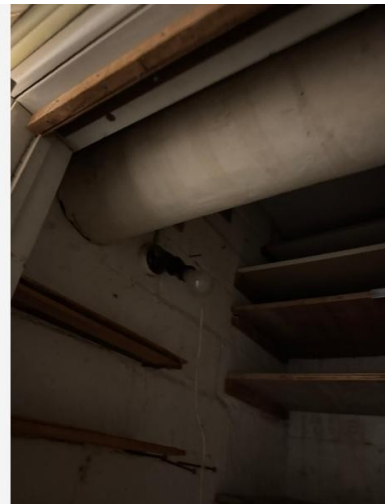
| Eindbeoordeling materiaalarisico | Verhoogd materiaalarisico en/of verhoogde kans op vezelvrijgave |

| Gebondenheid | Categorie 2: niet-hechtgebonden met matrix |
| Asbestsoort (vezeltype) | Amfibool aanwezig, uitgezonderd crocidoliet |
| Asbestconcentratie | Hoog ( $\geq 50\%$ ) |
| Afschermingsgraad van het gehele materiaal | Geheel of deels vrij aan de buitenlucht |
| Toestand van het materiaal | Licht beschadigd, licht verweerd. Intact calciumsilicaatmateriaal of categorie III 'gebondenheid' |

| Beschrijving | Leidingisolatie (gips) |
| Asbestmateriaal | In-situ afwerkingslagen - Thermische isolatie |
| Identificatiemethode | <p>De asbestdeskundige beoordeelt het materiaal als asbesthoudend, en dit zonder monsternamen.</p> <p>Motivatie: De materialen behoren niet toe aan de eigenaar voor wie de asbestdeskundige de asbestinventaris uitvoert.</p> |

- Verwijder dit asbestmateriaal zo snel mogelijk. Volg de toestand goed op.

- Hermetische zone (erkend asbestverwijderaar)  
Deze toepassing kan enkel door een erkende asbestverwijderaar via de methodiek van hermetische zone verwijderd worden omdat verwijdering via de methodiek van eenvoudige handelingen en/of couveusezakmethode niet mogelijk is; en er automatisch een verhoogd risico op vrijgave van asbestvezels (max. concentratie 0,01 vezels/cm - CODEX Art. VI.3-54) ontstaat. (Bron: CODEX - Art. VI.3-61.- par 1.)

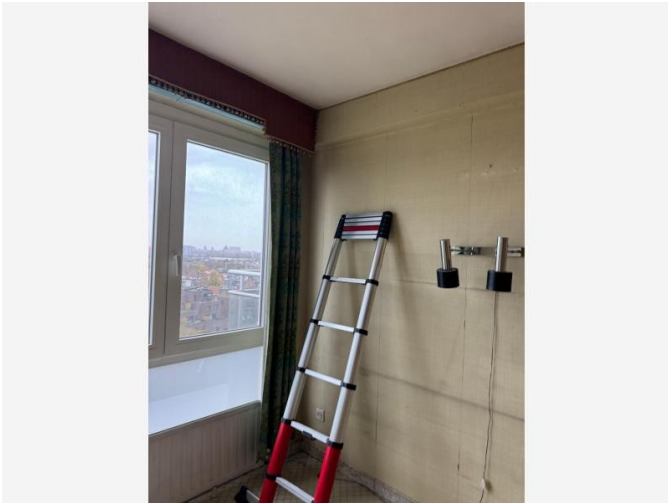
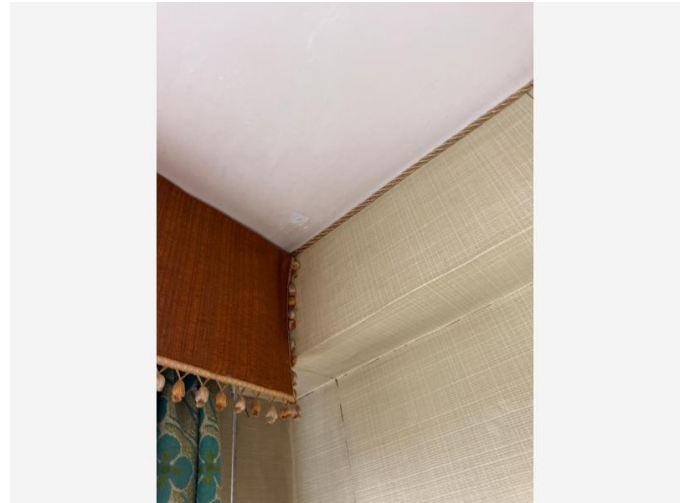
## Fiche 2: Pleisterwerk plafonds

Geen asbest

| # | Type | Referentie | Resultaat |
|---|---|---|---|
| 2.1 | Mengmonster | 10323 | Geen asbest |

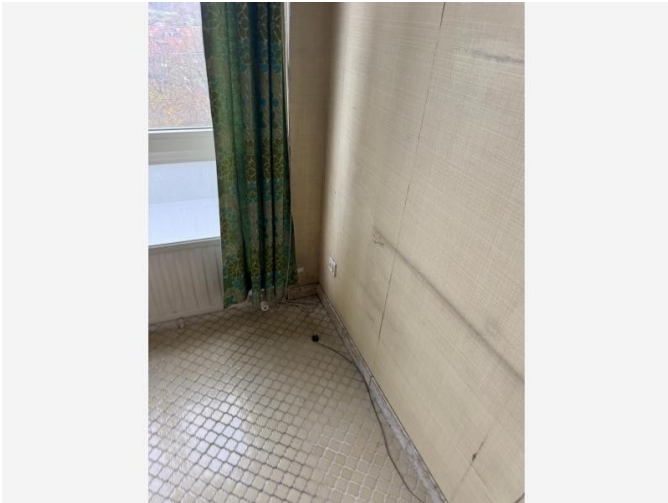
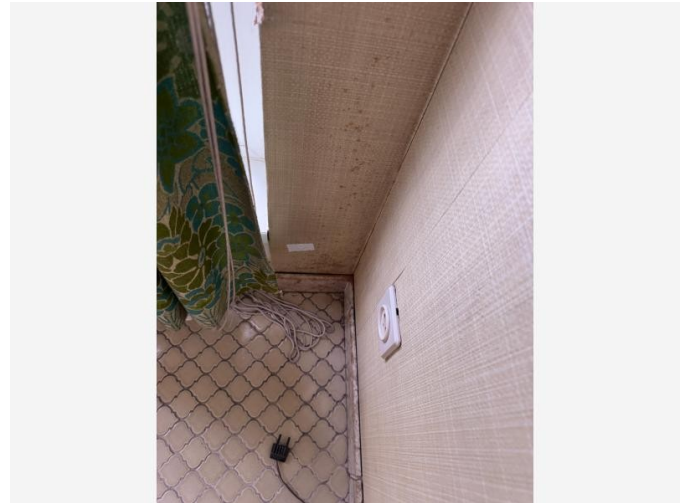
## Fiche 3: Pleisterwerk wanden

Geen asbest

| # | Type | Referentie | Resultaat |
|---|---|---|---|
| 3.1 | Mengmonster | 10322 | Geen asbest |

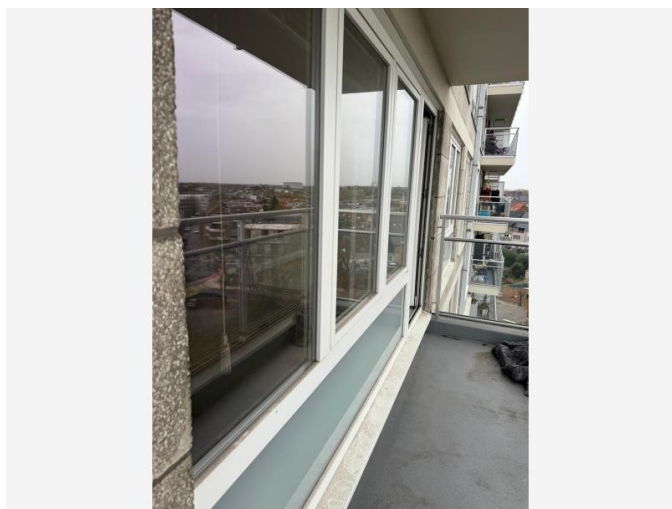
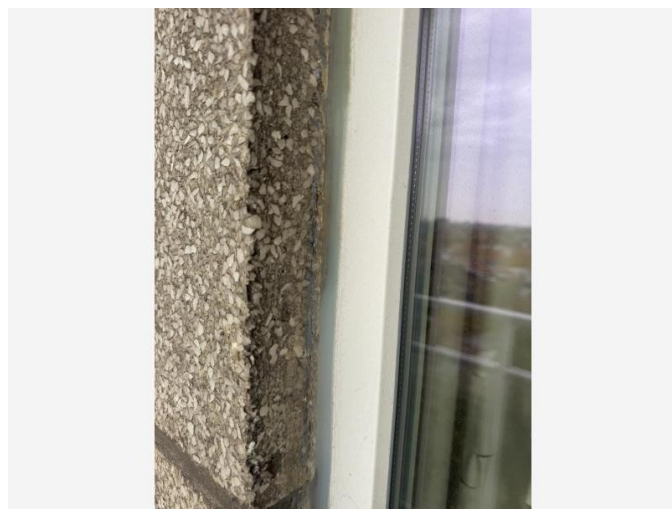
### Fiche 4: Kit aan de ramen

| Beschrijving | Notitie | Terug te vinden op plannen |
|---|---|---|
| Fiche 4: Kit aan de ramen | De kit aan de ramen is niet asbestverdacht. | - |
