# Asbestinventarisatattest

Barelstraat 58, 2880 Bornem

Attestnummer : 20250701-000388.000

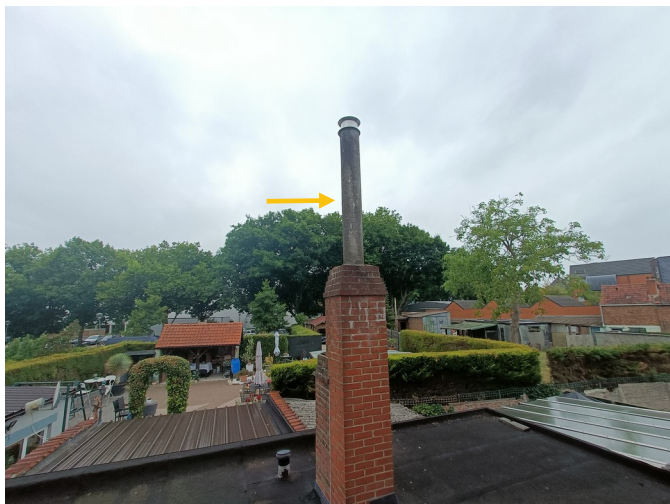
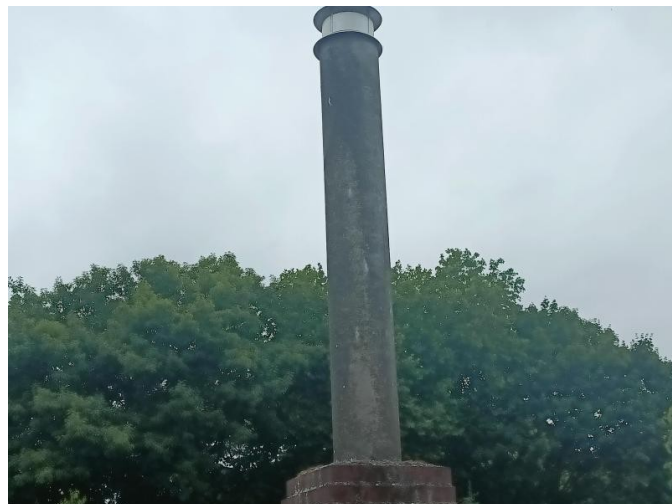
Betreden van de zolder en onderhoud/reinigen van het rookgaskanaal.

| Eindbeoordeling materiaalrisico | Verhoogd materiaalrisico en/of verhoogde kans op vezelvrijgave |
| Opmerking | De toepassing vertoont een matige graad van verwerking ten gevolge van leeftijd en weersinvloeden en vasthechting van vegetatie (korstmos). |

| Asbestsoort (vezeltype) | Crocidoliet aanwezig |
| Toestand van het materiaal | Matig beschadigd, matig verweerd |

| Opmerking | <p>Asbestverdacht vezelcement rookgaskanaal gesitueerd op het plat dak.</p> <p>De opgegeven lengte bedraagt de zichtbaar waarneembare lengte. Het is mogelijk dat de toepassing in werkelijkheid langer is.</p> <p>De vermelde oppervlakten, hoeveelheden, lengtes, volumes, maten en gewichten vormen een louter schatting op basis van visuele inspectie en beschikbare (bouwkundige) informatie; en dienen uitsluitend ter indicatie en mogen niet worden gebruikt als maatstaf voor heffing. Er kan geen enkele juridische waarde aan worden ontleend, noch vormt deze informatie enige basis voor aansprakelijkheid of schadeclaims.</p> |

Het asbestmateriaal valt onder de mijlpaal van 2034.

- Verwijder dit asbestmateriaal zo snel mogelijk. Volg de toestand goed op.
- Aangeraden: Laat (representatieve) staalname(s) uitvoeren (door een bevoegd persoon conform vigerende voorschriften) om het asbesthoudend karakter van deze, op basis van vaststelling en expertise opgenomen, asbestverdachte toepassing definitief te bepalen. De resultaten van een optionele laboratoriumanalyse kunnen een belangrijke impact uitoefenen op de verwijderingskost/-methodiek, materiaalrisico, waarde van het pand en/of eindresultaat/geldigheid van het attest. (COPRO – Nieuwsbrief 2, 03/25)

Bij verwijdering: gebruik de correcte PBM's (P3-gelaatsmasker, handschoenen en een wegwerpoverall CAT.III Type 5/6). Het afval dient dubbel verpakt te worden aangeboden aan het recyclagepark (raadpleeg de voorwaarden van uw recyclagepark). Bewaar alle bewijsdocumenten van de asbestverwijdering (facturen, werkplannen, foto's, afleverbonnen, vrijgavemetingen, ...) met het oog op een correcte actualisatie van het asbestattest.

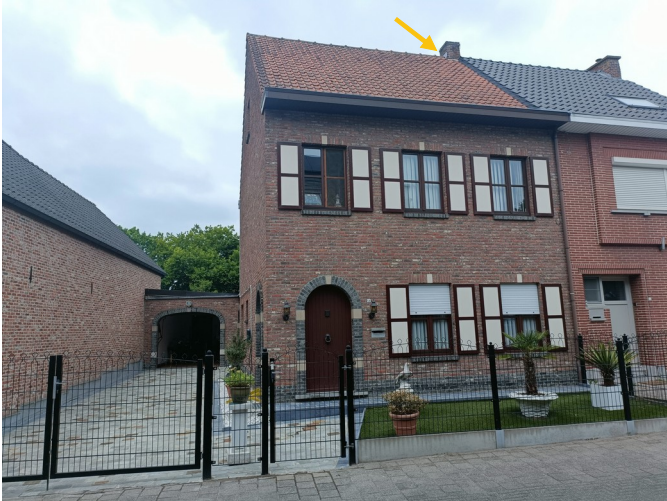
*Situeringsfoto*

**Reden:** Het te onderzoeken materiaal situeert zich hoger dan 3,50 m te rekenen vanaf een veilige ondergrond

**Uitleg van de asbestdeskundige:** Vanop de begane grond is een schoorsteen waarneembaar. Er is geen veilige manier/toegang om de schoorsteen te bereiken. De schoorsteen (en rookgaskanaal indien aanwezig) kon niet onderzocht worden

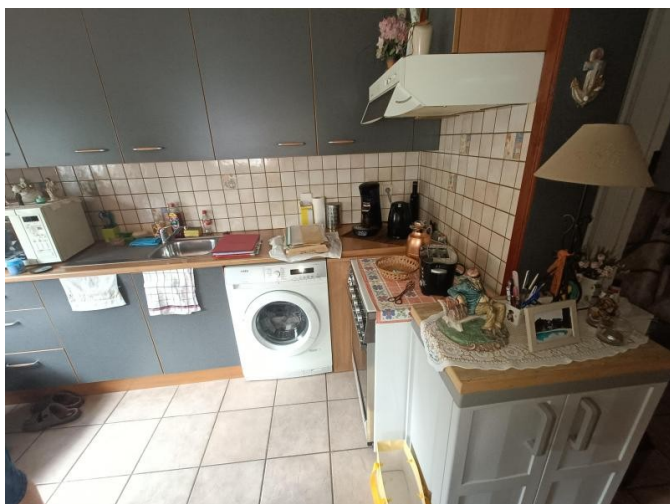
## Fiche 3: Gebruikte lijm bij de faiencetegels in de keuken en bijkeuken

Faiencetegels gesitueerd in de keuken en bijkeuken. Er is geen zichtbare beschadiging. De onderliggende lijm laag kon niet onderzocht worden. Een volledige beoordeling van het asbesthoudend karakter van dit schildeel is enkel mogelijk mits uitbreiding naar aanvullend/destructief onderzoek (optioneel). Advies is om bij renovatiewerken de onderliggende lijm laag te laten bemonsteren. De tegels zelf zijn niet asbestverdacht.

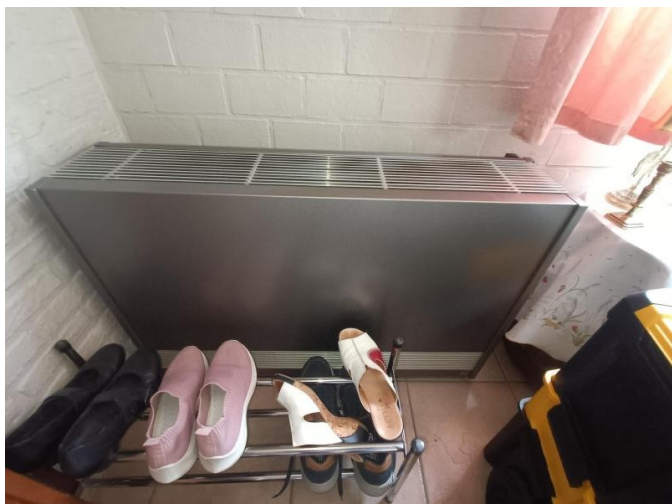
In de bijkeuken bevindt zich een gashaard Well-Straler. Geraadpleegde bronnen (IAD, technische fiches, vakliteratuur, ...) tijdens het na-onderzoek leverden geen bijkomende informatie op voor de aanwezige opwekker voor waterverwarming, waardoor het asbesthoudend karakter niet definitief bepaald kon worden. Er is geen type aanduiding en/of identificatieplaatje aanwezig. De leeftijd van de aanwezige ruimteverwarmer (gas) kon niet bepaald worden.

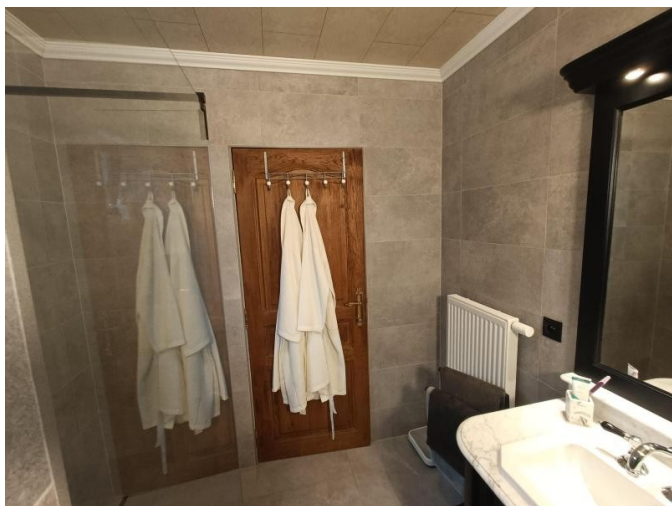
De badkamer op GLV werd vernieuwd in 2021 (zie ook bewijsdocumenten).

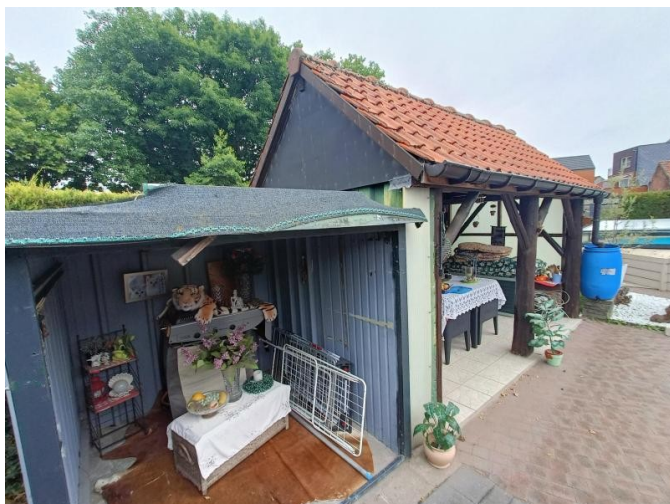
Alle toegankelijke constructies met een risicobouwjaar (TCR) binnen het inspectiegebied moeten verplicht worden onderzocht op de aanwezigheid van asbestverdachte materialen. Behoudens mogelijk verborgen, ingesloten, bedekte of afgeschermd materialen en constructie-elementen; werden er geen asbestverdachte materialen in of op deze constructie aangetroffen.

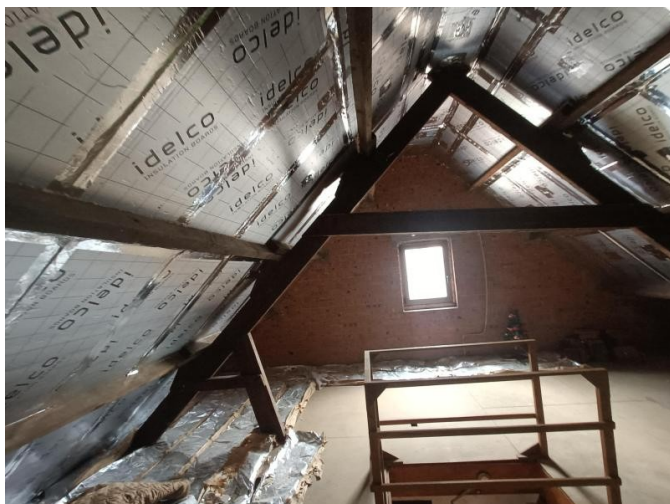
Het onderdak (indien aanwezig) is langs de binnen- en buitenzijde volledig afgeschermd. Op dit moment is het niet mogelijk om het onderdak (indien aanwezig) te onderzoeken binnen de scope van het onderzoek. Een volledige beoordeling van het asbesthoudend karakter van dit schildeel is enkel mogelijk mits uitbreiding naar aanvullend/destructief onderzoek (optioneel).

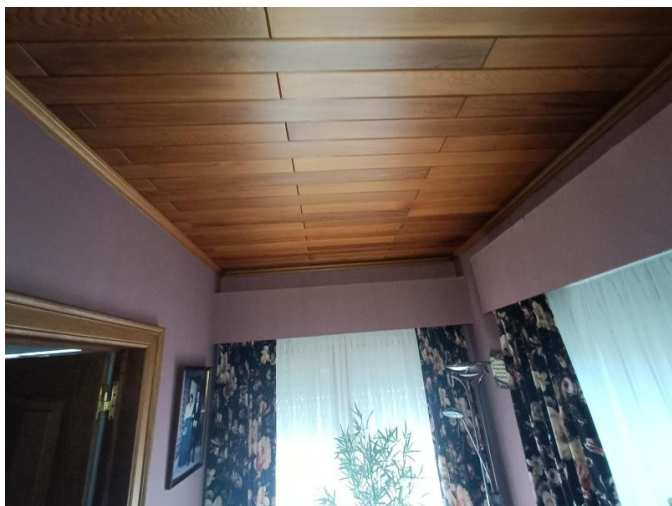
De plafonds zijn uitgevoerd in gyproc, hout, karton, laminaat

Niet-waarneembare, afgeschermd onderliggende lagen niet konden worden onderzocht binnen de scope van het onderzoek. Een volledige beoordeling van het asbesthoudend karakter van dit schildeel is enkel mogelijk mits uitbreiding naar aanvullend/destructief onderzoek (optioneel).

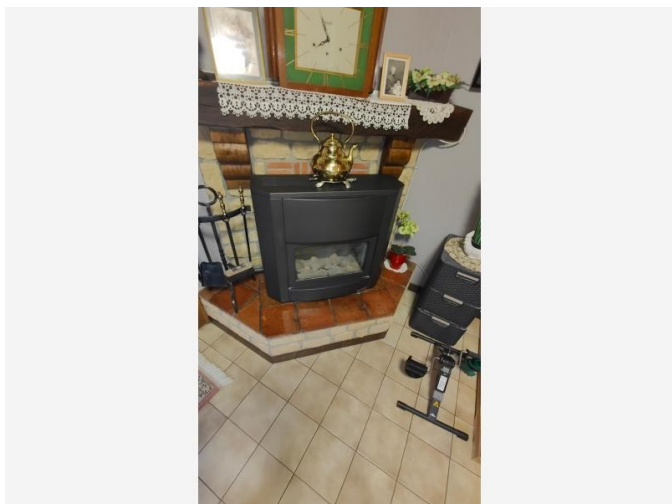
In de keuken bevindt zich een gashaard Well-Straler. Geraadpleegde bronnen (IAD, technische fiches, vakliteratuur, ...) tijdens het na-onderzoek leverden geen bijkomende informatie op voor de aanwezige opwekker voor waterverwarming, waardoor het asbesthoudend karakter niet definitief bepaald kon worden. Er is geen type aanduiding en/of identificatieplaatje aanwezig. De leeftijd van de aanwezige ruimteverwarmer (gas) kon niet bepaald worden.

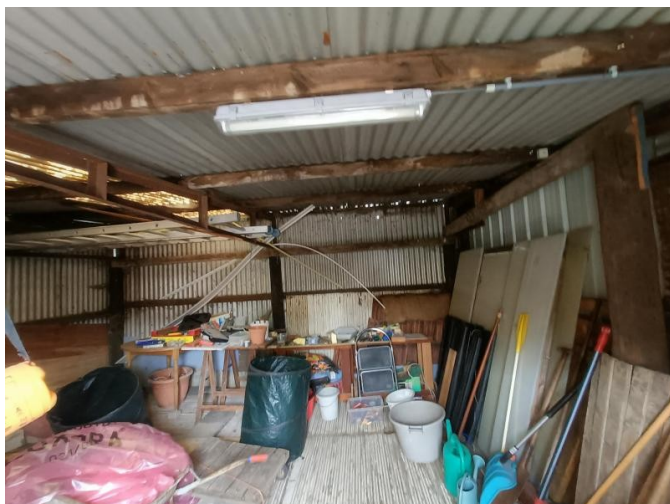
Alle toegankelijke constructies met een risicobouwjaar (TCR) binnen het inspectiegebied moeten verplicht worden onderzocht op de aanwezigheid van asbestverdachte materialen. Behoudens mogelijk verborgen, ingesloten, bedekte of afgeschermd materialen en constructie-elementen; werden er geen asbestverdachte materialen in of op deze constructie aangetroffen.

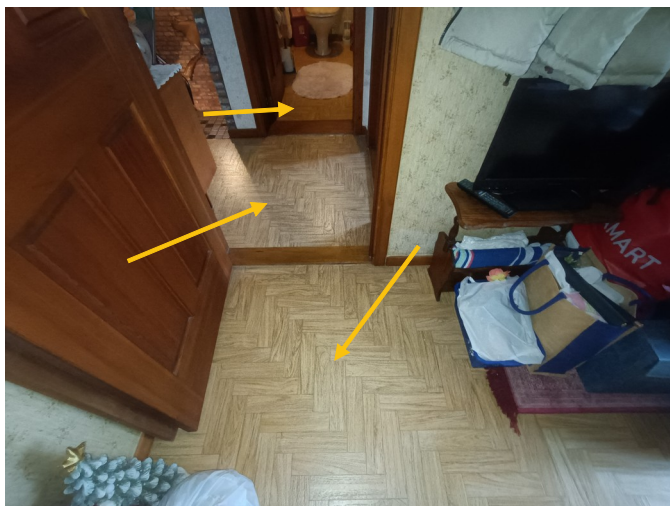
Vloerzeil met parketmotief gesitueerd op V1. Het vloerzeil is soepel en makkelijk plooibaar.

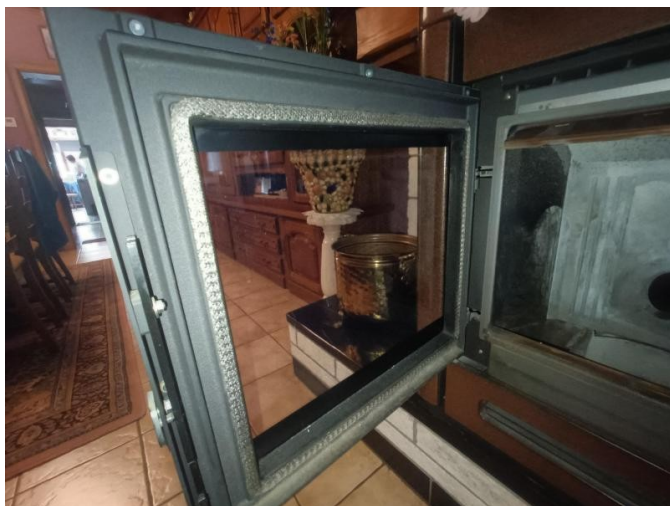
In de woonkamer bevindt zich een Piazzetta pelletkachel. De aanwezige kachelkoorden zijn uitgevoerd in polyester/nylon

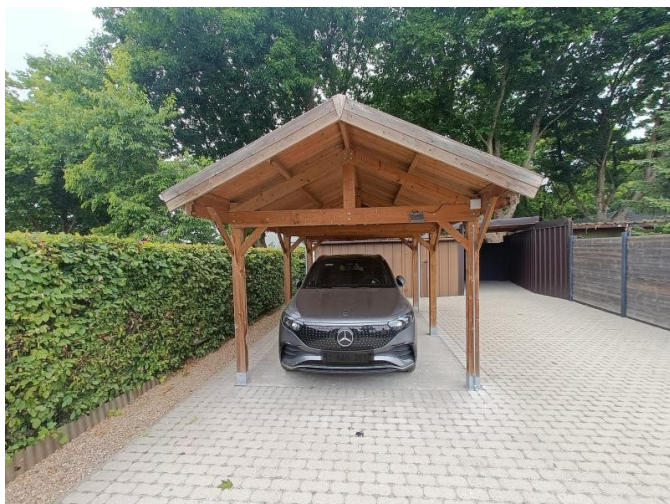
Alle toegankelijke constructies met een risicobouwjaar (TCR) binnen het inspectiegebied moeten verplicht worden onderzocht op de aanwezigheid van asbestverdachte materialen. Behoudens mogelijk verborgen, ingesloten, bedekte of afgeschermd materialen en constructie-elementen; werden er geen asbestverdachte materialen in of op deze constructie aangetroffen.

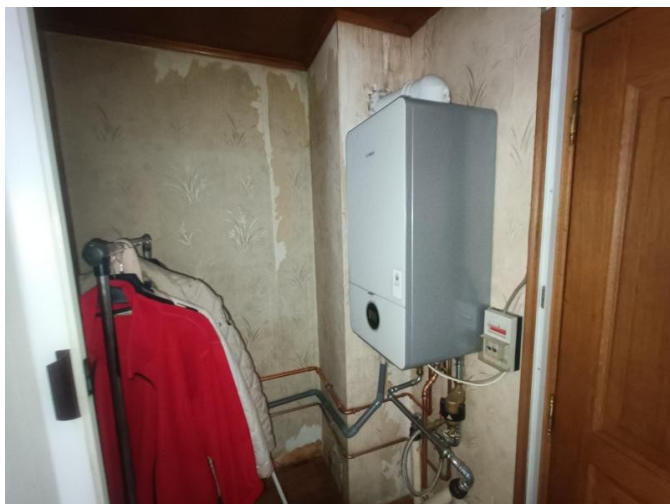
In de bergplaats bevindt zich een Junkers GC 70000iW 35C cv-ketel (gas). Het identificatieplaatje vermeldt FDnr. 138. Het fabricagejaar is 2021.

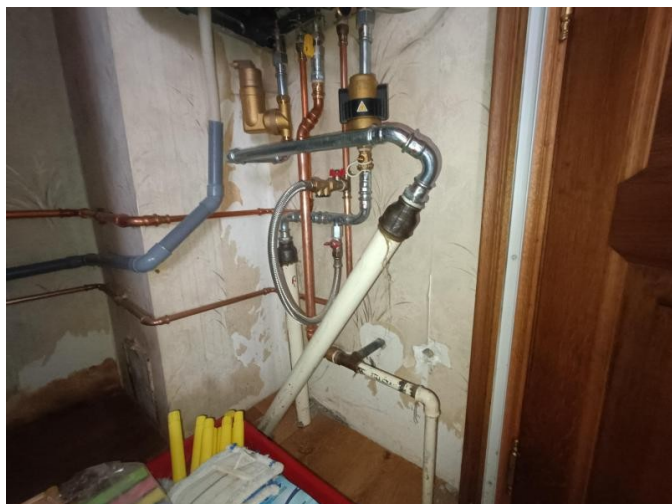
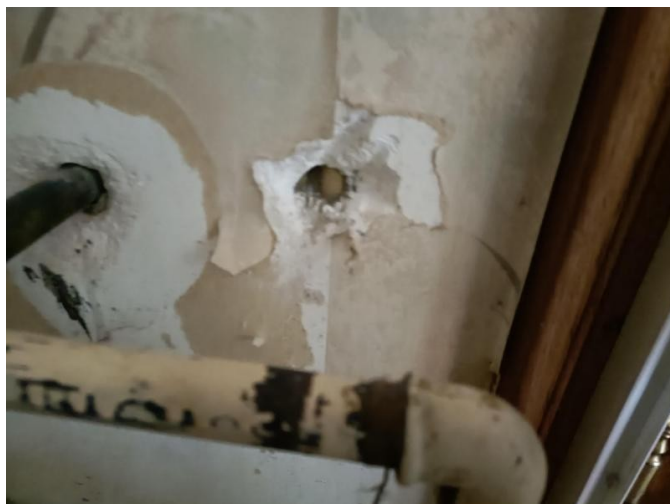
Geen asbest

| Opmerking | <p>Binnenwandafwerking bestaande uit gips-kalk-mortel (pleisterwerk) onderworpen aan een verplichte monstername, aanwezig in verschillende ruimtes. Het inspectieprotocol schrijft voor om een representatief aantal monsters te nemen van de binnenwanden van volgende ruimtes: individuele ruimte, natte ruimte, stookplaats en trappenhuis (indien aanwezig en van toepassing).</p> <p>Monsternamelocaties: keuken (onder de spoelbak), slaapkamer, berging/bijkeuken (cv-ketel)</p> <p>De vermelde oppervlakten, hoeveelheden, lengtes, volumes, maten en gewichten vormen een loutere schatting op basis van visuele inspectie en beschikbare (bouwkundige) informatie; en dienen uitsluitend ter indicatie en mogen niet worden gebruikt als maatstaf voor heffing. Er kan geen enkele juridische waarde aan worden ontleend, noch vormt deze informatie enige basis voor aansprakelijkheid of schadeclaims.</p> |

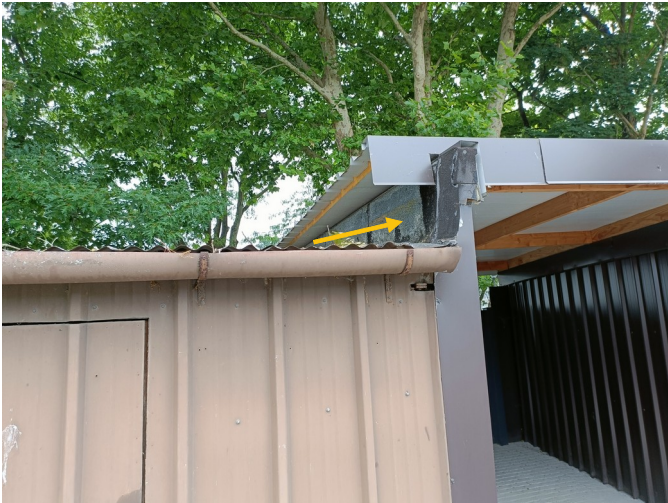
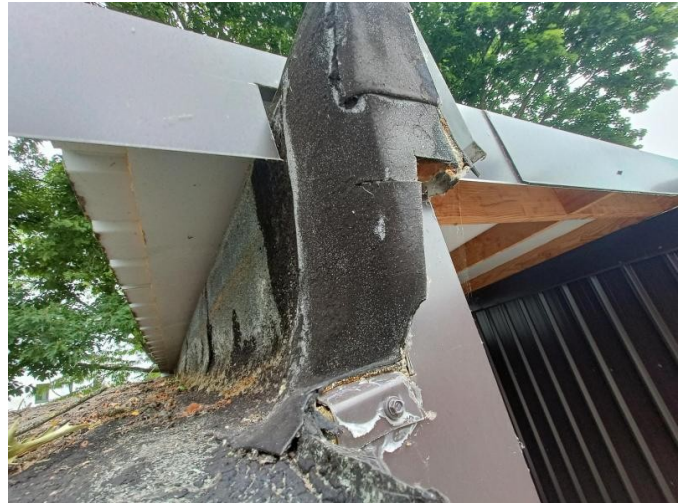
Geen asbest

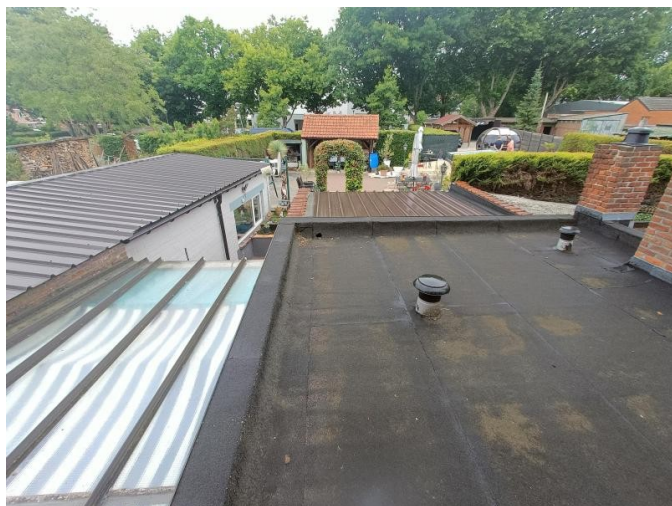
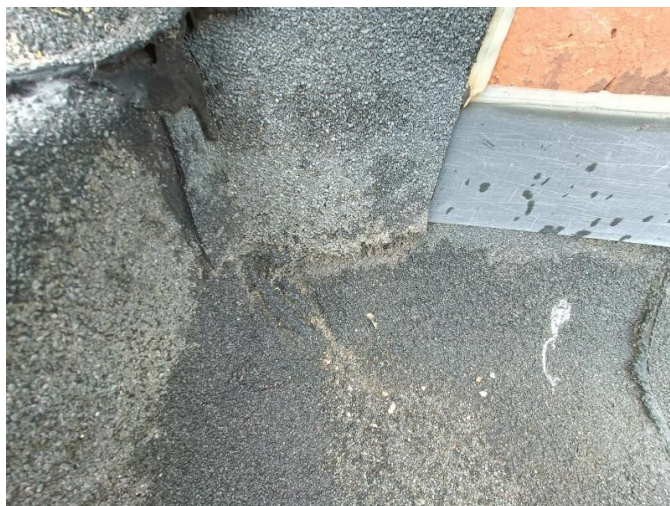
## Fiche 17: Roofing op het plat dak van de achterbouw

Geen asbest
