# Asbestinventarisatattest

Groendal 78, 9420 Erpe-Mere

Attestnummer : 20251212-000282.000

Uitgegeven op : 12.12.2025

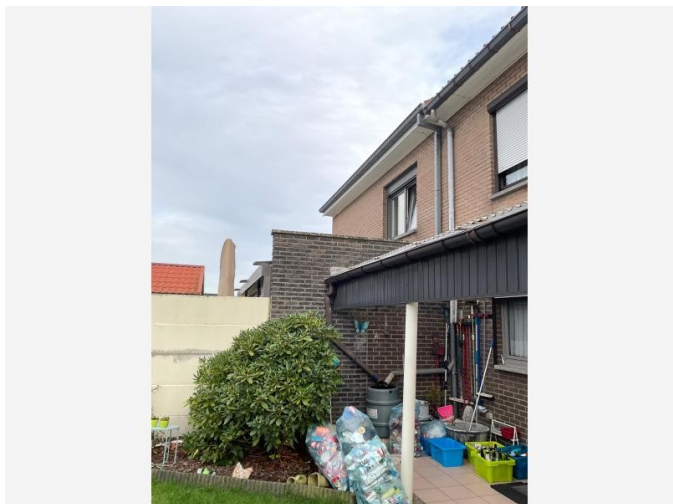
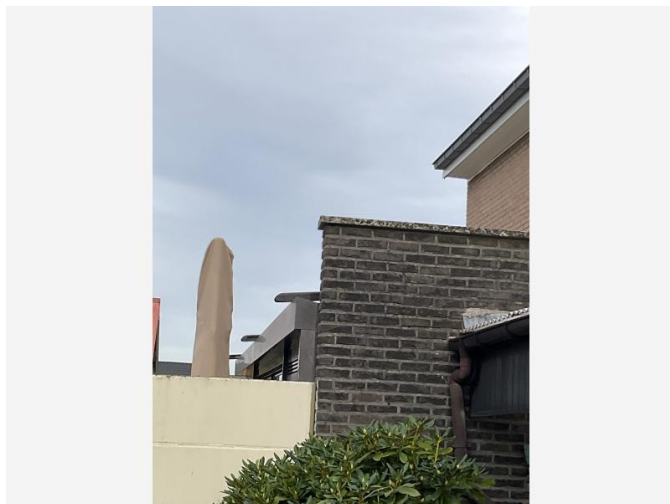
Het asbestmateriaal valt onder de mijlpaal van 2040.

Verwijderen

| Eindbeoordeling materiaalrisico | Verhoogd materiaalrisico en/of verhoogde kans op vezelvrijgave |

| Asbestsoort (vezeltype) | Crocidoliet aanwezig |
| Toestand van het materiaal | Matig beschadigd, matig verweerd |

| Beschrijving | Asbest dekstenen |

- Zorg voor een veilig beheer. Vermijd het beschadigen van het asbestmateriaal. Controleer de toestand jaarlijks op wijzigingen.
- Hemelwater dat afspoelt van asbestcement daken of gevels kan asbestdeeltjes bevatten. Gebruik het enkel voor gesloten circuits (bv. spoelen toiletten). Reinig na het vervangen van het dak of de gevel de dakgoten en regenwaterput of -ton om asbesthoudend sediment of slib te verwijderen
- Voer bijkomende staalname(s) uit.

- Eenvoudige handelingen: mag via doe-het-zelf of door werknemer(s) met opleidingsattest eenvoudige handelingen  
Bij het uitvoeren van eenvoudige handelingen, zoals toegestaan via doe-het-zelfmethoden of door werknemers met een opleidingsattest, is het gebruik van de juiste persoonlijke beschermingsmiddelen (PBM's) verplicht om blootstelling aan asbestvezels te voorkomen. Wij adviseren echter om asbest te laten verwijderen door een werknemer met opleidingscertificaat. Maar het is ook toegestaan via de doe-het-zelfmethode, mits de juiste voorzorgsmaatregelen en PBM's in acht worden genomen. De te gebruiken PBMs zijn:

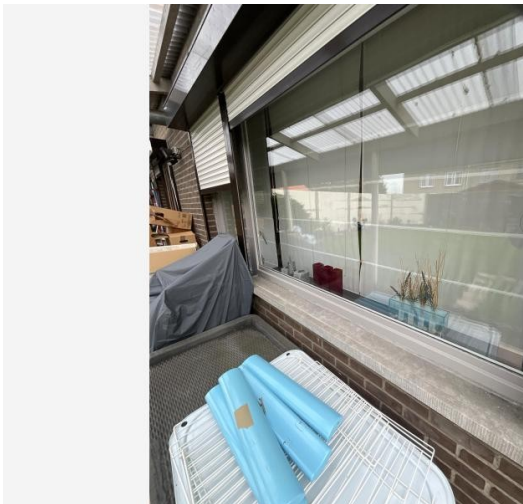
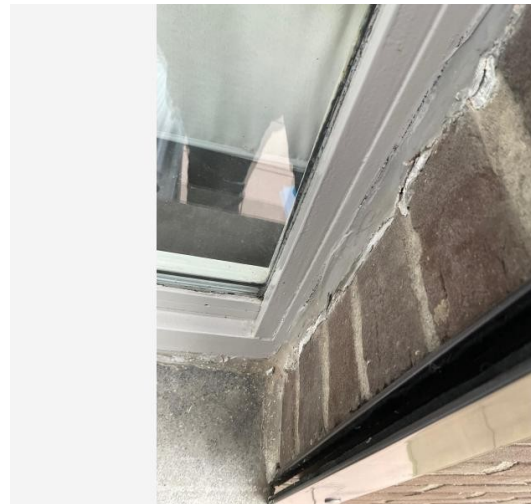
Het asbestmateriaal valt onder de mijlpaal van 2040.

Zorgvuldig beheren

| Eindbeoordeling materiaalarisico | Laag materiaalarisico en/of verlaagde kans op vezelvrijgave |

| # | Type | Referentie | Resultaat |
|---|---|---|---|
| 2.1 | Puntmonster | Mm4 | Chrysotiel |

| Beschrijving | mastiek houten ramen |

- Zorg voor een veilig beheer. Vermijd het beschadigen van het asbestmateriaal. Controleer de toestand jaarlijks op wijzigingen.
- Voer bijkomende staalname(s) uit.

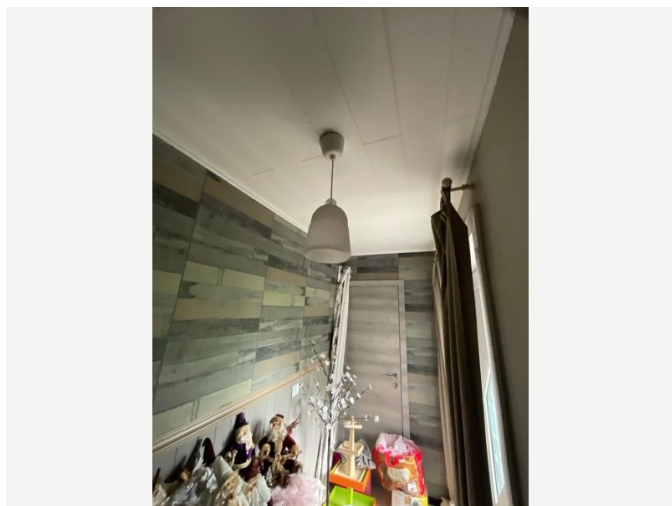
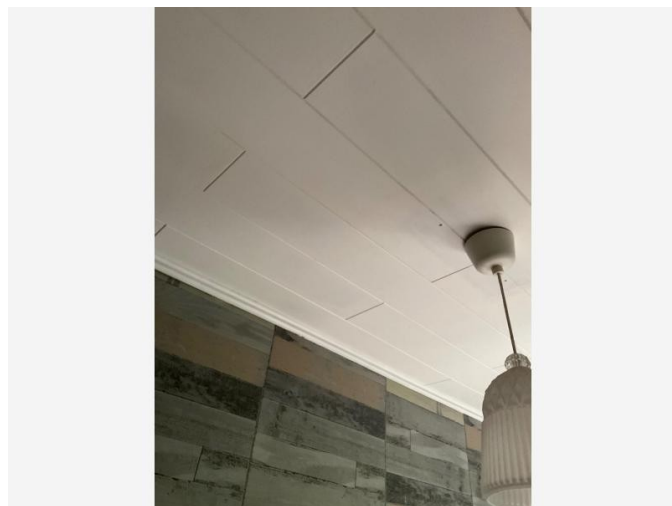
Het plafond is afgewerkt in plaatmateriaal. Deze is niet asbest verdacht. Er kan echter geen uitspraak gedaan worden over de lagen die zich achter dit plaatmateriaal bevindt.

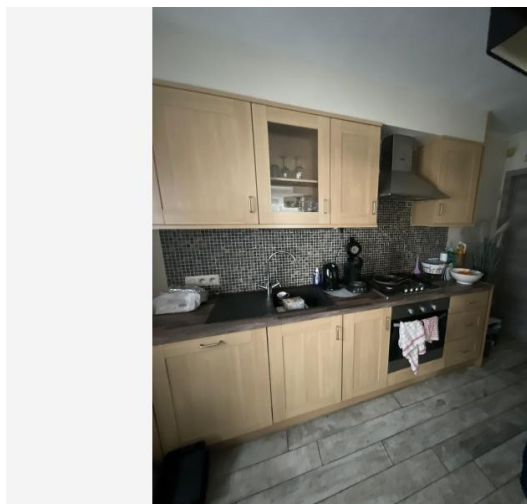
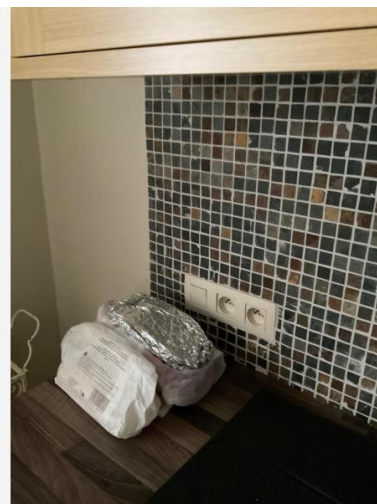
Achter de tegels bevindt zich faiancelijm. Deze moet volgens het IP verplicht bemonsterd worden. Tijdens de inspectie heeft de inspecteur geen faiancelijm aangetroffen, maar heeft hij wel een sterk vermoeden dat zich deze achter de tegels bevindt. Let op bij werken aan deze plaatsen. Faiancelijm kon vroeger asbesthoudend zijn. Een bijkomend onderzoek wordt aangeraden indien er werken gepland zijn.

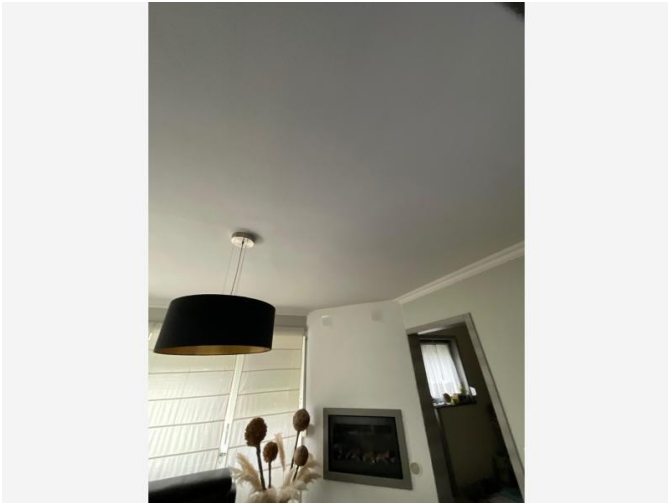
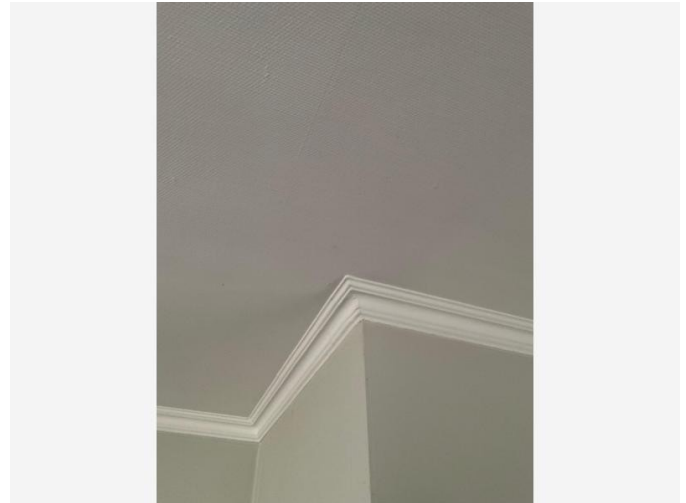
## Fiche 5: pleisterwerk plafond

Geen asbest

| # | Type | Referentie | Resultaat |
|---|---|---|---|
| 5.1 | Mengmonster | mm02 | Geen asbest |

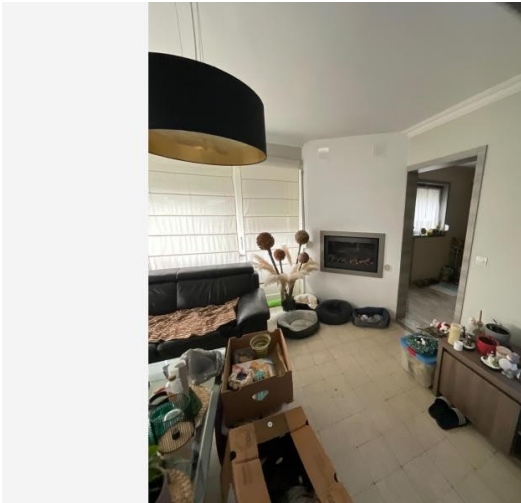
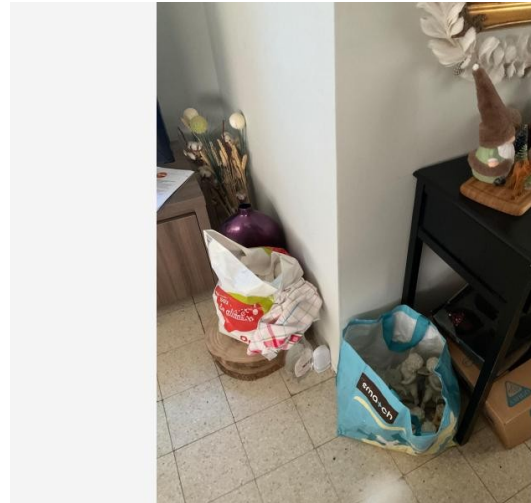
## Fiche 6: pleisterwerk wanden

Geen asbest

| # | Type | Referentie | Resultaat |
|---|---|---|---|
| 6.1 | Mengmonster | mm01 | Geen asbest |

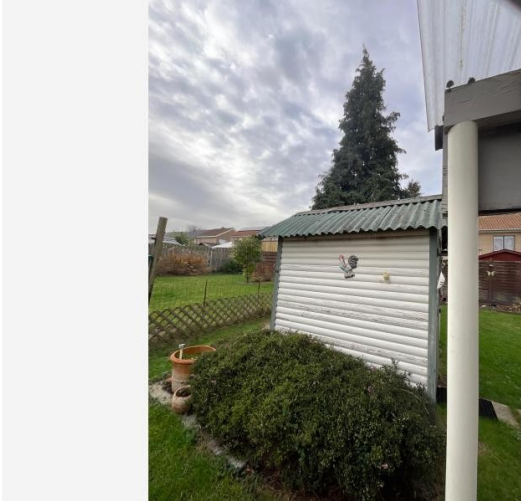
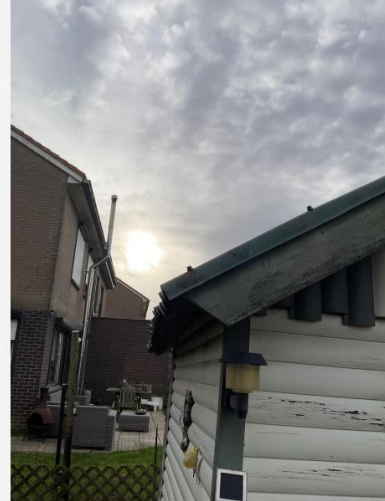
## Fiche 7: roofing dak

Geen asbest

| # | Type | Referentie | Resultaat |
|---|---|---|---|
| 7.1 | Puntmonster | mm03 | Geen asbest |

| Opmerking | <p>Geschatte hoeveelheid.</p> <p>Enkel de bovenste laag werd gecontroleerd. De uitslag kan dus geen uitspraak doen over mogelijks ondergelegen lagen.</p> |

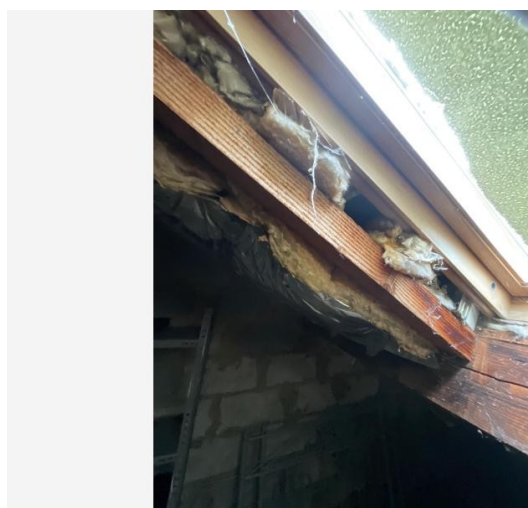
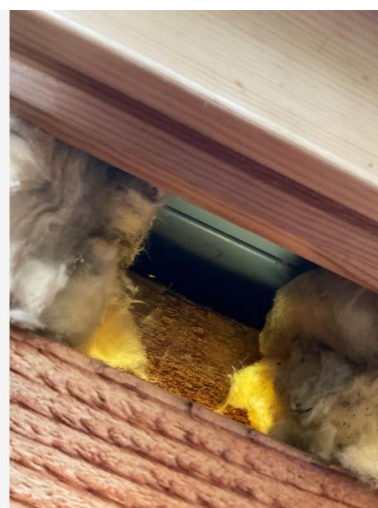
### Fiche 8: Onderdak type: geen

| Beschrijving | Notitie | Terug te vinden op plannen |
|---|---|---|
| Fiche 8: Onderdak type: geen | Dit onderdak type is niet asbest verdacht. (Deze zijn steekproefsgewijs vastgesteld en kunnen, indien de vastelling dit niet toeliet, geen uitspraak doen over het volledige onderdak. ) | Plan 1.3: Hoofdgebouw plan dak |

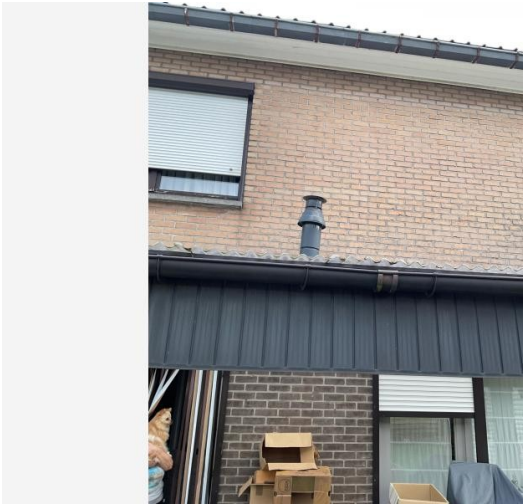
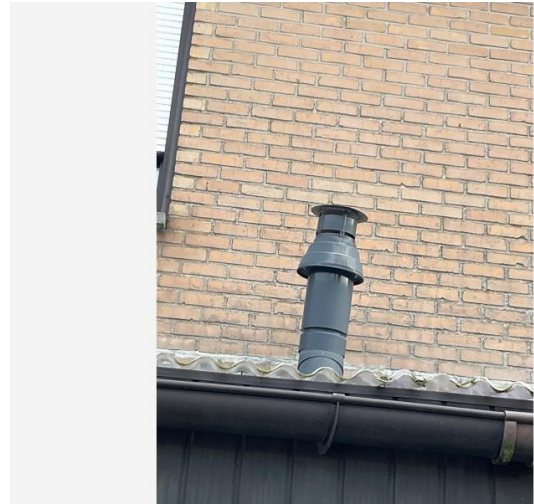
## Fiche 9: Schouw type: kunststof

| Beschrijving | Notitie | Terug te vinden op plannen |
|---|---|---|
| Fiche 9: Schouw type: kunststof | Dit schouw type is niet asbest verdacht. (Deze zijn steekproefsgewijs vastgesteld en kunnen, indien de vastelling dit niet toeliet, geen uitspraak doen over de volledige schouw. ) | - |

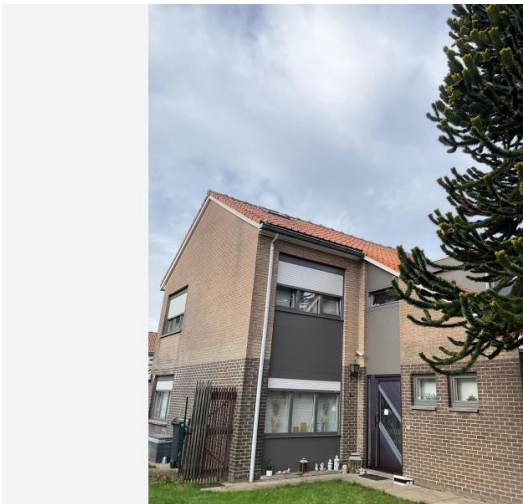
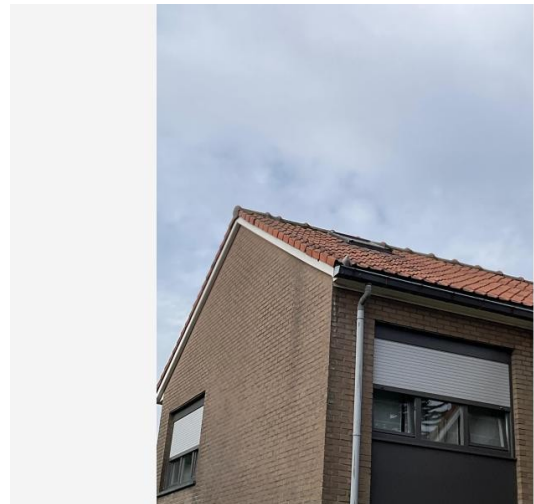
## Fiche 10: Dak type: pannen

| Beschrijving | Notitie | Terug te vinden op plannen |
|---|---|---|
| Fiche 10: Dak type: pannen | Dit dak type is niet asbest verdacht. | Plan 1.3: Hoofdgebouw plan dak |

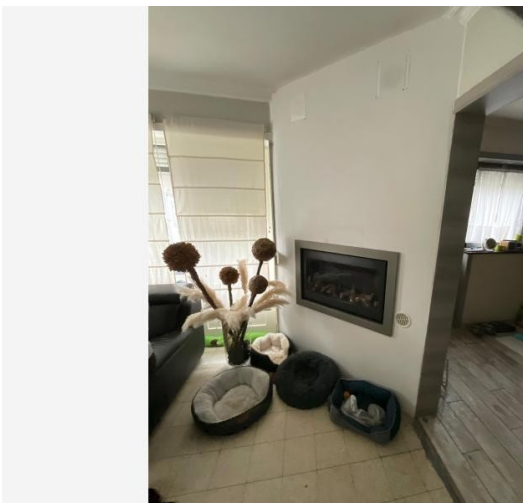
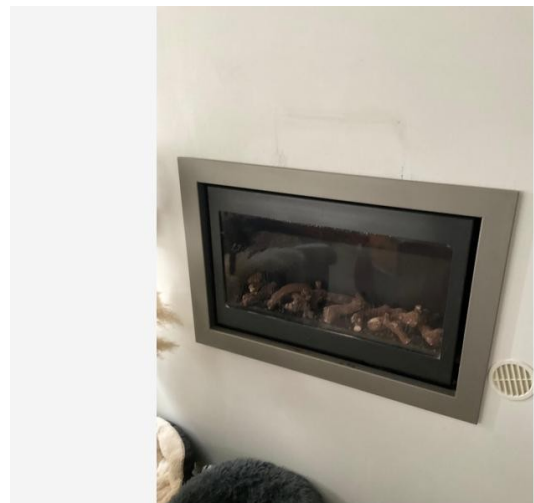
## Fiche 11: Ketel van na 2001

| Beschrijving | Notitie | Terug te vinden op plannen |
|---|---|---|
| Fiche 11: Ketel van na 2001 | Deze ketel is van na 2001 en kan dus geen asbest verdachte materialen bevatten. | - |
