# Asbestinventarisatattest

Ediksveldestraat 8, 9420 Erpe-Mere

Attestnummer : 20251212-000280.000

Uitgegeven op : 12.12.2025

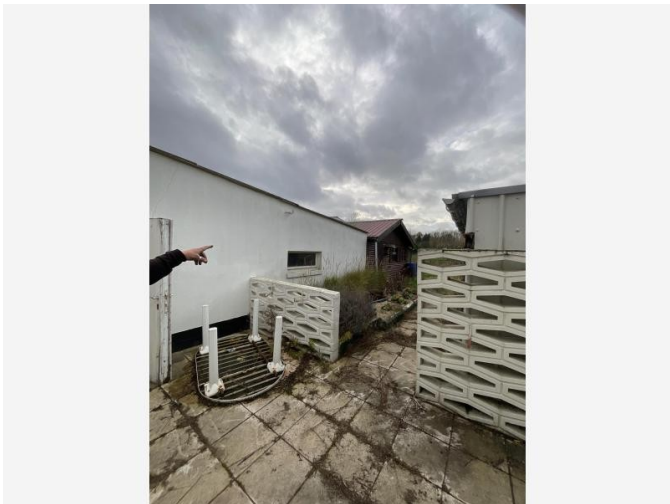
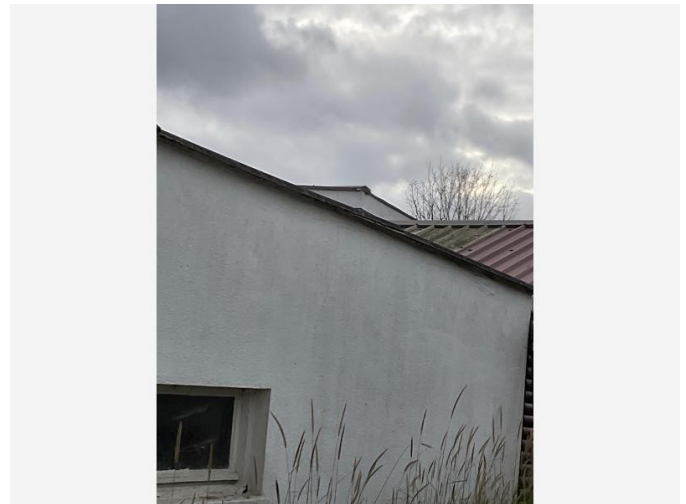
Het asbestmateriaal valt onder de mijlpaal van 2034.

**Dringend verwijderen**

| Eindbeoordeling materiaalrisico | Hoog materiaalrisico en/of hoge kans op vezelvrijgave |

| Gebondenheid | Categorie 1: hechtgebonden in oorsprong |
| Asbestsoort (vezeltype) | Crocidoliet aanwezig |
| Asbestconcentratie | Laag (< 50%) |
| Afschermingsgraad van het gehele materiaal | Geheel of deels (ook) vrij aan de binnenlucht |
| Toestand van het materiaal | Matig beschadigd, matig verweerd |

| Beschrijving | golfplaten dak |
| Hoeveelheid (oppervlakte - aantal) | • 30,00 m <sup>2</sup> - 1 stuk |

- Zorg voor een veilig beheer. Vermijd het beschadigen van het asbestmateriaal. Controleer de toestand jaarlijks op wijzigingen.
- Hemelwater dat afspoelt van asbestcement daken of gevels kan asbestdeeltjes bevatten. Gebruik het enkel voor gesloten circuits (bv. spoelen toiletten). Reinig na het vervangen van het dak of de gevel de dakgoten en regenwaterput of -ton om asbesthoudend sediment of slib te verwijderen
- Voer bijkomende staalname(s) uit.

- Eenvoudige handelingen: mag via doe-het-zelf of door werknemer(s) met opleidingsattest eenvoudige handelingen  
Bij het uitvoeren van eenvoudige handelingen, zoals toegestaan via doe-het-zelfmethoden of door werknemers met een opleidingsattest, is het gebruik van de juiste persoonlijke beschermingsmiddelen (PBM's) verplicht om blootstelling aan asbestvezels te voorkomen. Wij adviseren echter om asbest te laten verwijderen door een werknemer met opleidingscertificaat. Maar het is ook toegestaan via de doe-het-zelfmethode, mits de juiste voorzorgsmaatregelen en PBM's in acht worden genomen. De te gebruiken PBMs zijn:

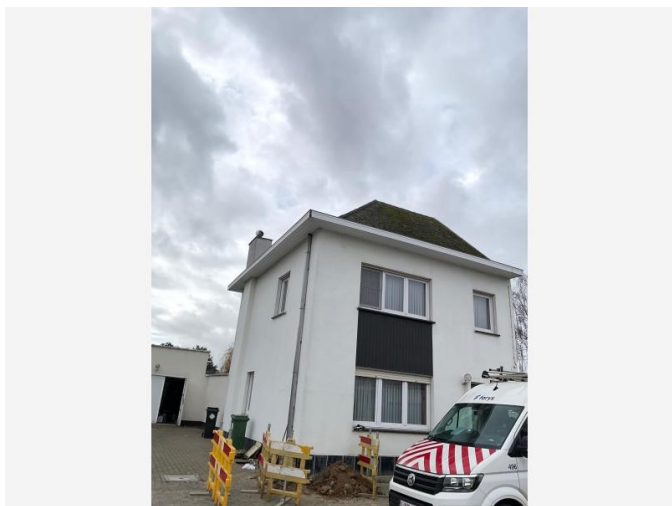
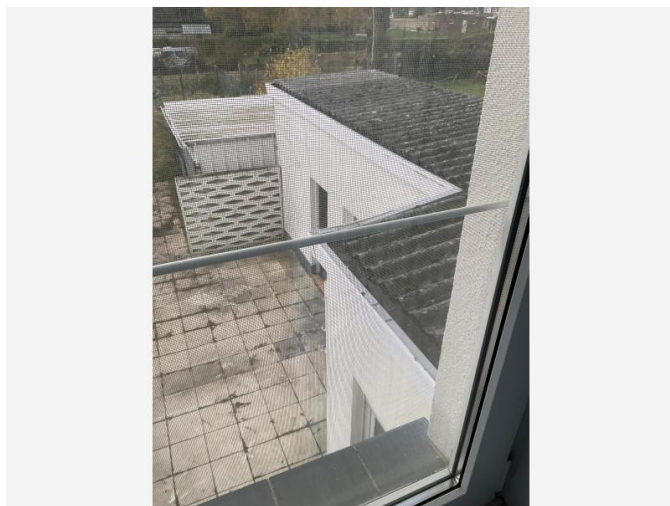
Het asbestmateriaal valt onder de mijlpaal van 2040.

**Dringend verwijderen**

| Beschrijving | Sediment en slib in goot |
| Type afvalstof | Betreft resten (contaminatie) van verwerking of beschadiging |
| Gebondenheid resten | Niet hecht |
| Hoeveelheid (gewicht - aantal) | <ul style="list-style-type: none"><li>• 20,00 kg - 1 stuk</li></ul> |

- Verwijder het asbestafval.
- Voer bijkomende staalname(s) uit.

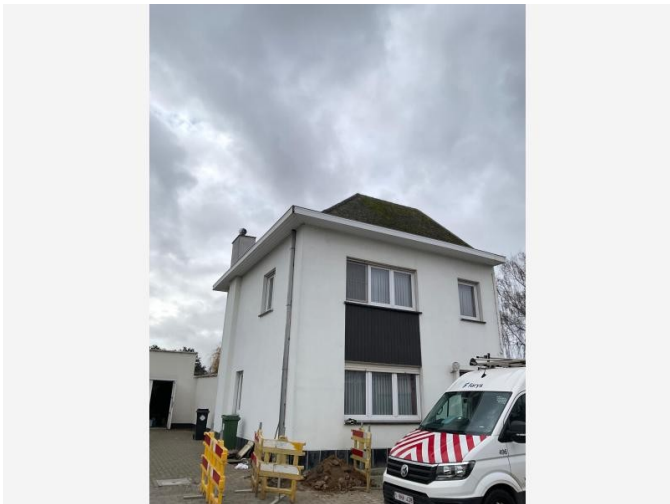
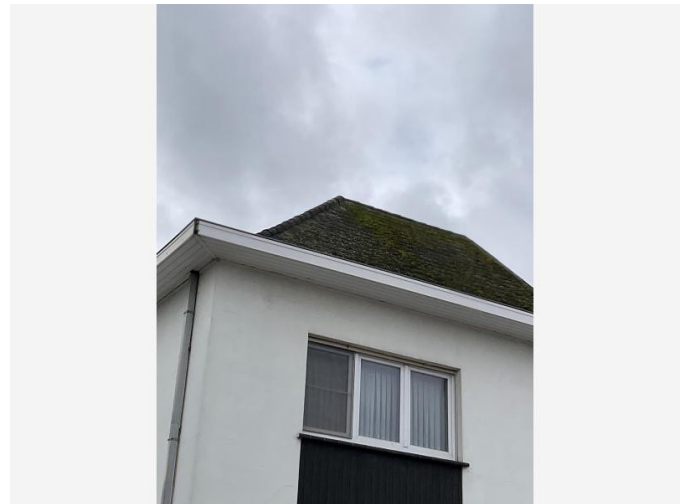
Het asbestmateriaal valt onder de mijlpaal van 2034.

Verwijderen

| Eindbeoordeling materiaalrisico | Verhoogd materiaalrisico en/of verhoogde kans op vezelvrijgave |

| Asbestsoort (vezeltype) | Crocidoliet aanwezig |
| Toestand van het materiaal | Matig beschadigd, matig verweerd |

| Beschrijving | leien dak |
| Hoeveelheid (oppervlakte - aantal) | <ul style="list-style-type: none"><li>• 90,00 m<sup>2</sup> - 1 stuk</li></ul> |

- Zorg voor een veilig beheer. Vermijd het beschadigen van het asbestmateriaal. Controleer de toestand jaarlijks op wijzigingen.
- Hemelwater dat afspoelt van asbestcement daken of gevels kan asbestdeeltjes bevatten. Gebruik het enkel voor gesloten circuits (bv. spoelen toiletten). Reinig na het vervangen van het dak of de gevel de dakgoten en regenwaterput of -ton om asbesthoudend sediment of slib te verwijderen
- Voer bijkomende staalname(s) uit.

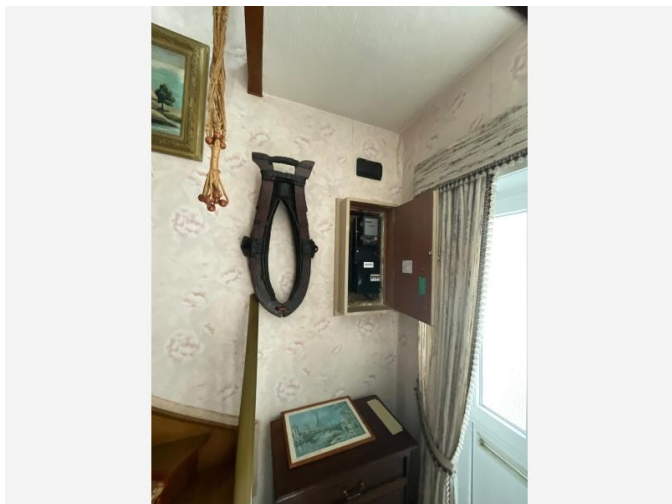
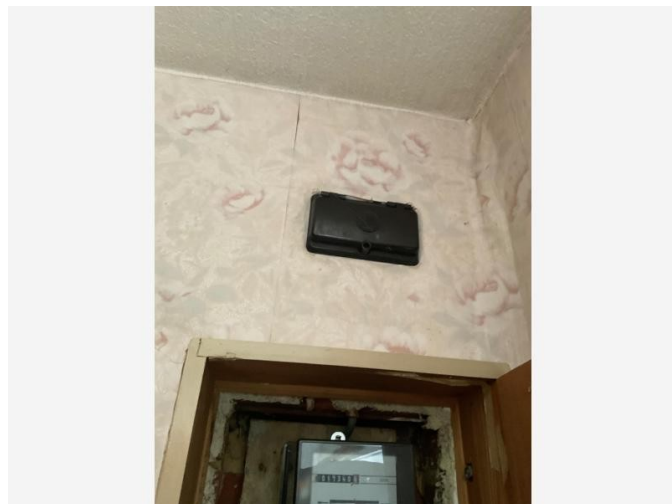
Het asbestmateriaal valt onder de mijlpaal van 2040.

Verwijderen

| Eindbeoordeling materiaalrisico | Verhoogd materiaalrisico en/of verhoogde kans op vezelvrijgave |

| Asbestsoort (vezeltype) | Crocidoliet aanwezig |
| Toestand van het materiaal | Licht beschadigd, licht verweerd. Intact calciumsilicaatmateriaal of categorie III 'gebondenheid' |

| Beschrijving | bakeliet zekeringkast |

- Zorg voor een veilig beheer. Vermijd het beschadigen van het asbestmateriaal. Controleer de toestand jaarlijks op wijzigingen.
- Voer bijkomende staalname(s) uit.

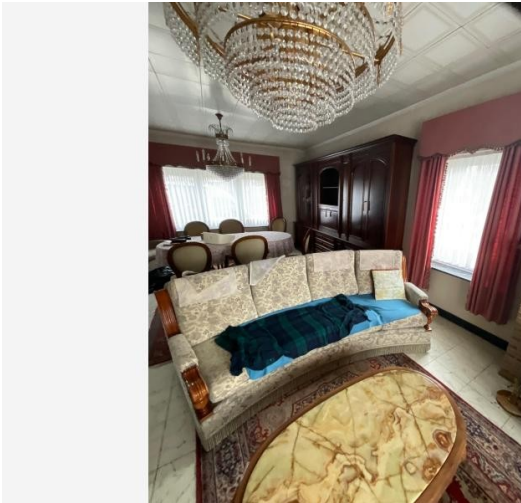
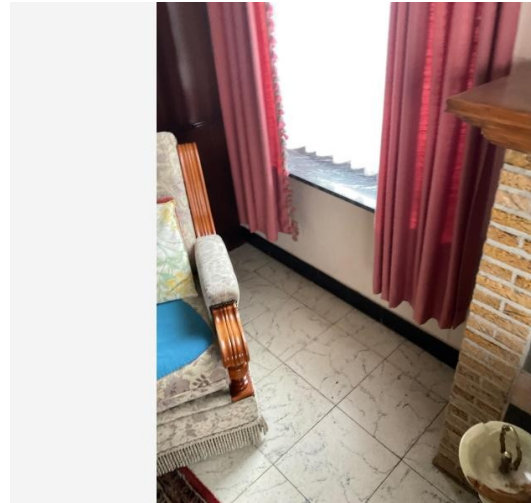
## Fiche 9: pleisterwerk wanden

Geen asbest

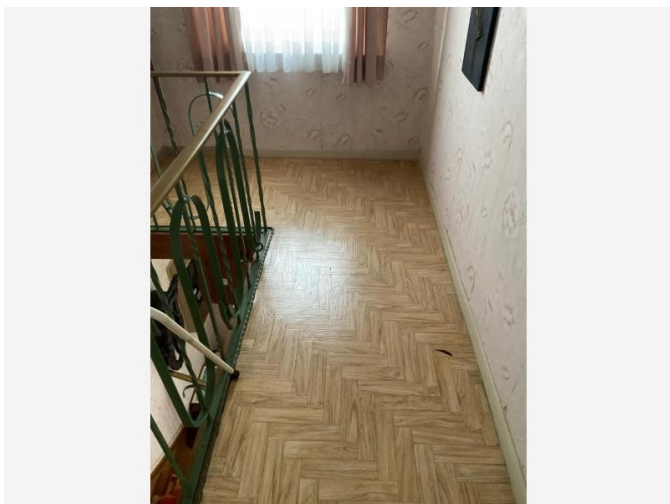
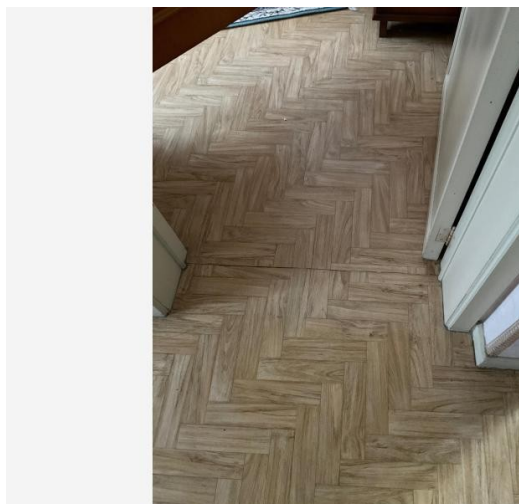
## Fiche 10: Vloerzeil

Geen asbest

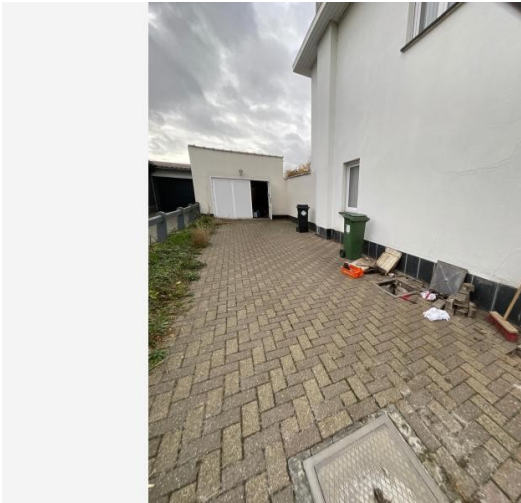
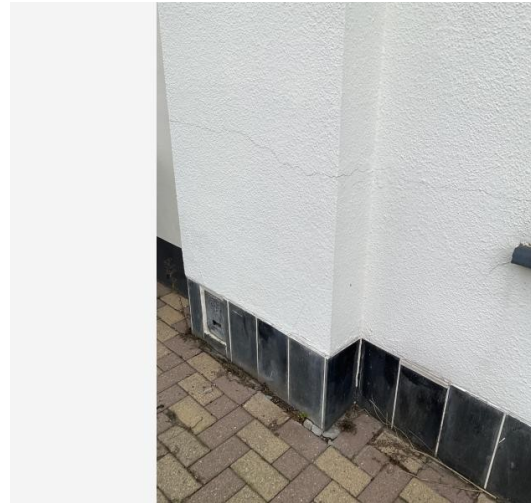
## Fiche 11: crepi gevel

Geen asbest

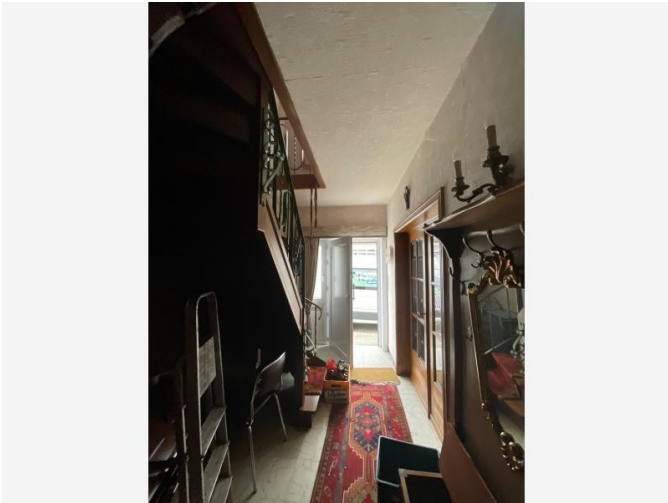
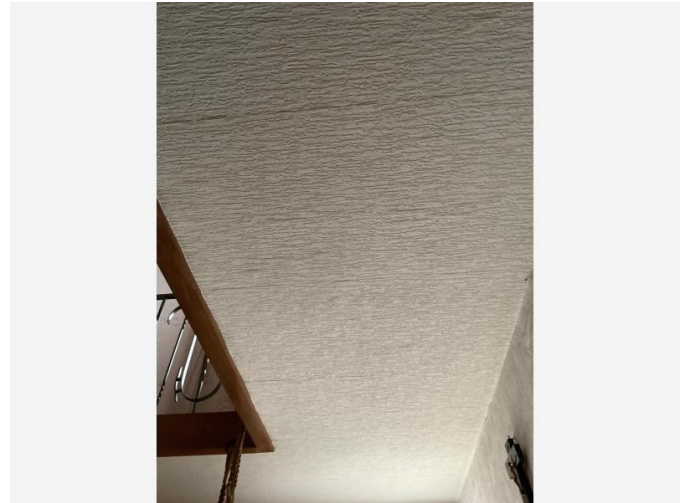
## Fiche 12: pleisterwerk plafond

Geen asbest

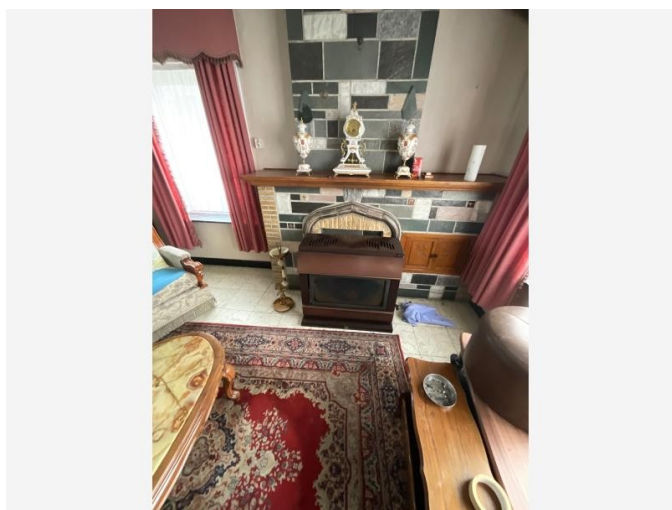
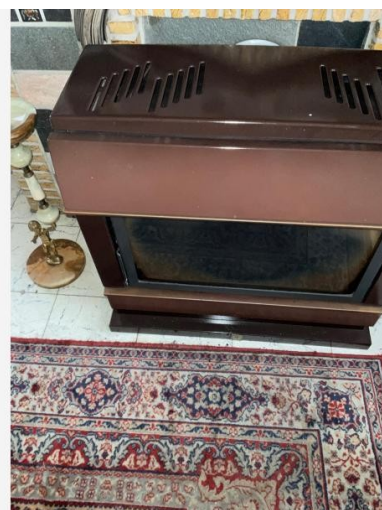
### Fiche 17: Verwarmingsketel van voor 2001

| Beschrijving | Notitie | Terug te vinden op plannen |
|---|---|---|
| Fiche 17: Verwarmingsketel van voor 2001 | De verwarmingsketel dateert vermoedelijk van voor 2001. De kans bestaat dat er asbesthoudende materialen zijn gebruikt tijdens de productie/herstellingen aan de ketel. De inspecteur kon tijdens zijn rondgang geen asbesthoudende materialen aantreffen, maar hou rekening dat er mogelijk aanwezig zijn binnen de behuizing van de ketel. Extra controle aangeraden bij werken aan de ketel. | - |
