# Asbestinventarisatattest

Molenveldlaan 48, 2650 Edegem

Attestnummer : 20251111-000069.000

**Niet-asbestveilig**

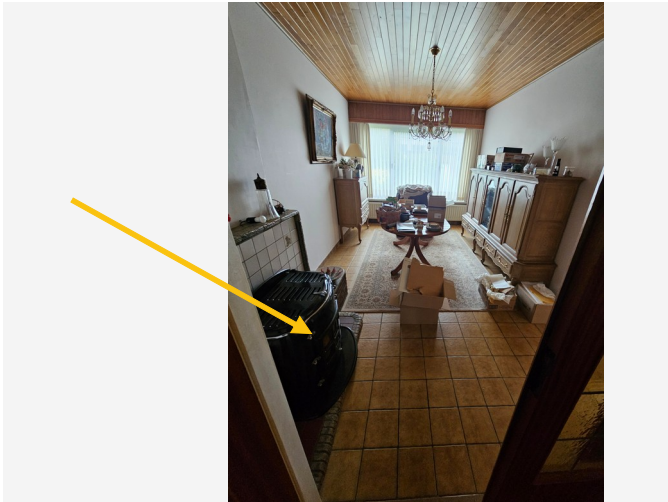
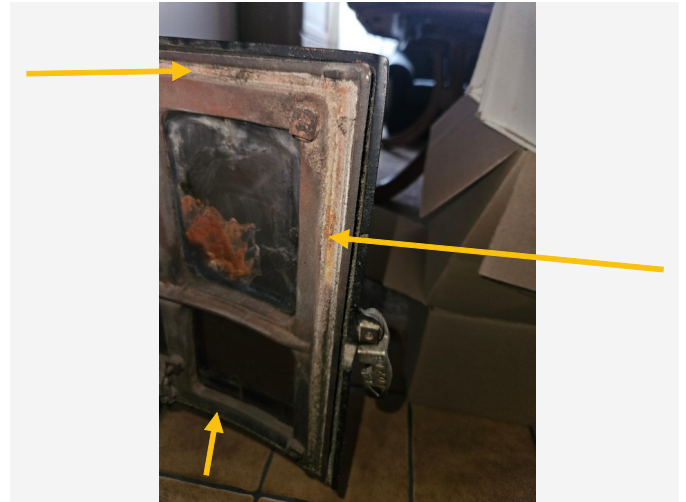
# Fiche 1: Kachelkoord (visueel vastgesteld-woonkamer achteraan)

| Opmerking | De koord is visueel vastgesteld als asbestverdacht, er werd geen monster genomen omw de dichting te behouden. |

**Dringend verwijderen**

Bij het verwijderen van asbestkoord komt relatief veel stof vrij , deze goed vochtig maken door verneveling , Standaard dragen van de nodige wegwerp beschermingsmiddelen FFP 3 masker , handschoenen en tyvec CAT III type 5-6 , afspoelbaar schoeisel Verpak de koord in dubbel plasticzak , sluit luchtdicht af. Voor niet-hechtgebonden toepassingen: Bij verwijdering door doe-het-zelf (opgelet: enkel toepasbaar bij beperkte hoeveelheden) kan dit asbestafval niet naar het recyclagepark. Dit afval moet dubbel en luchtdicht verpakt aangediend worden bij een categorie-I stortplaats, een geregistreerd asbestinzamelaar ([www.ovam.vlaanderen.be/asbestafval-afvoeren](http://www.ovam.vlaanderen.be/asbestafval-afvoeren)) of via een erkende asbestverwijderaar ([www.werk.belgie.be](http://www.werk.belgie.be) - Erkenningen). Zie ook link Zie <https://ovam.vlaanderen.be/wie-mag-wat-verwijderen>

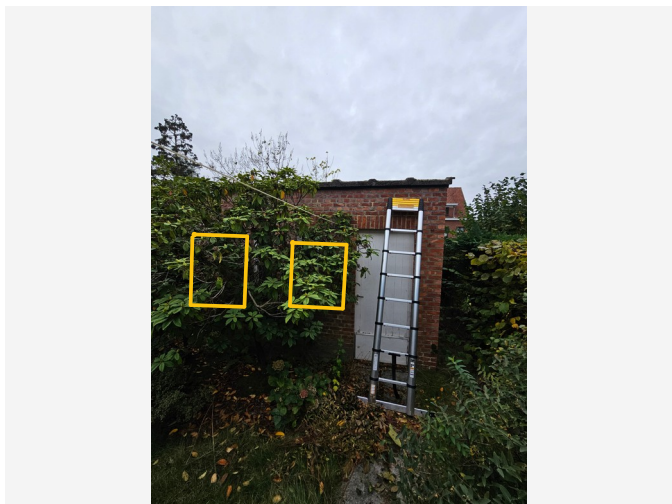
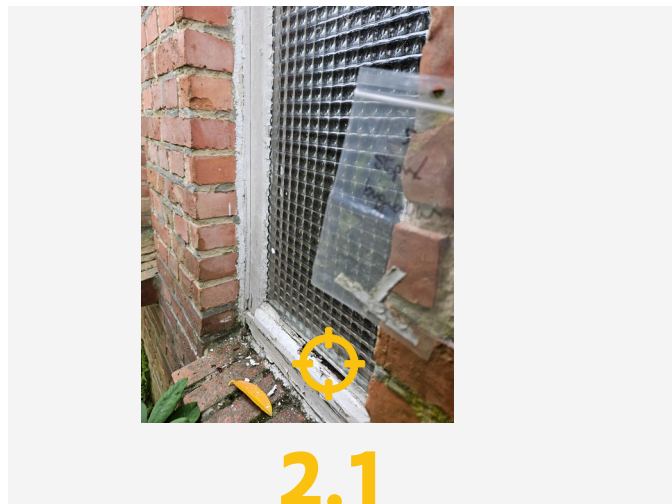
| Opmerking | <p>hoeveelheden betreft 4 lm</p> <p>Het gewicht en lm is een beredeneerde schatting. Er worden geen rechten verleend aan deze oppervlaktes. De dikte is een schatting die voorkomt uit de monsterplaatsen en is daarom niet altijd representatief.</p> |

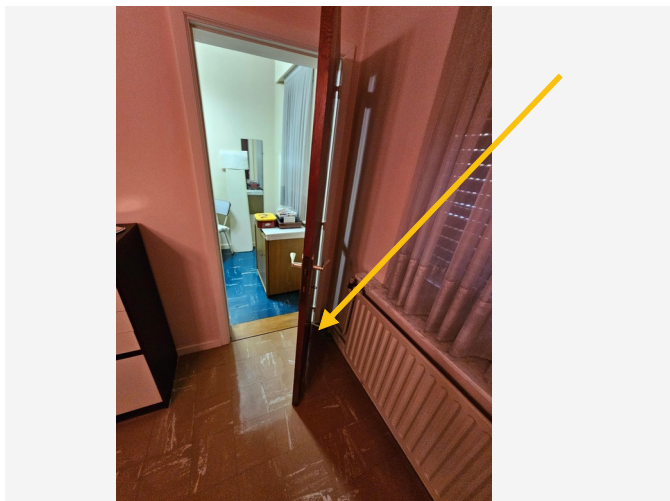
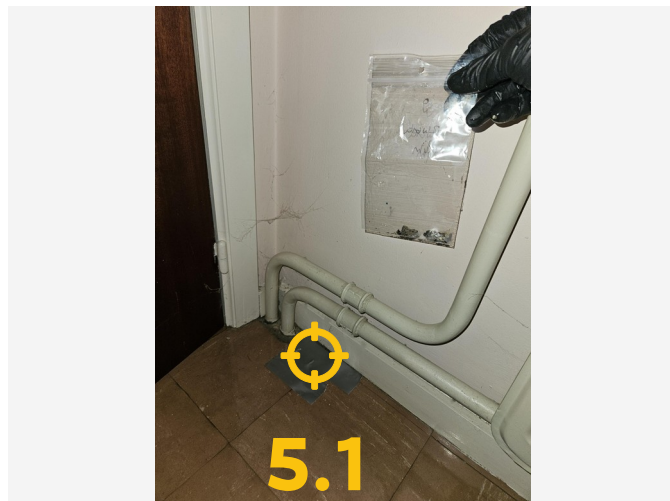
## Fiche 5: Zwarte lijm (onder colovinyl op de verdieping)

| Opmerking | De vermelde oppervlaktes en volumes betreffen een beredeneerde schatting. Er worden geen rechten verleend aan deze oppervlaktes/volumes. De dikte is een schatting die voorkomt uit de monsterplaatsen en is daarom niet altijd representatief |

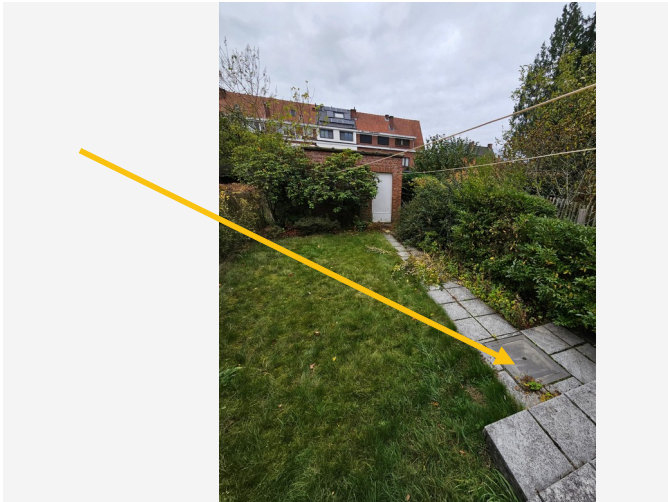
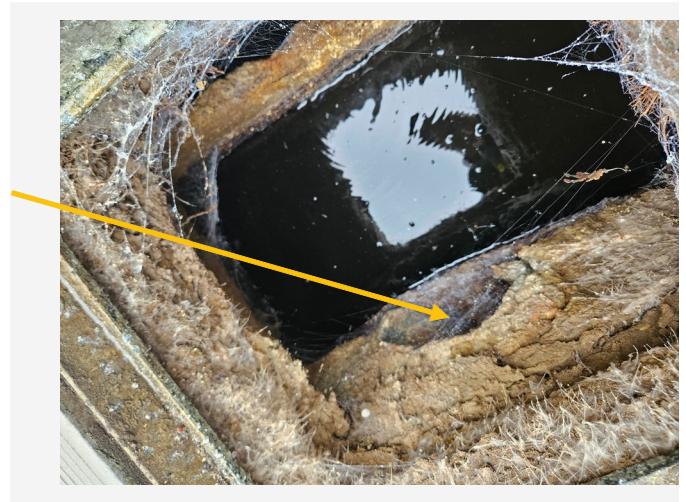
## Fiche 8: AC afvoerbuis onder putdeksel (visueel vastgesteld)

| Opmerking | <p>Verdachte buIs vastgesteld onder een putdeksel in de tuin.</p> <p>Vermoedelijk asbestcement, dit kon niet gecontroleerd worden wegens onbereikbaar met gereedschap. De vermelde oppervlaktes, diktes, gewichten en volum es betreffen een beredeneerde schatting. Er worden geen rechten verleend aan deze oppervlaktes/diktes/volumes.</p> |

De buis kan voorzichtig losgebeiteld worden , extra bevochtigen om stof te voorkomen Standaard dragen van de nodige wegwerp beschermingsmiddelen FFP 3 masker , handschoenen en tyvec CAT III type 5-6 , afwasbaar schoeisel Bij de gemeente/containerpark afsluitzakken halen om dubbel in te pakken , sluit luchtdicht af en breng naar het plaatselijk containerpark als hechtgebonden asbestafval. Voor hechtgebonden toepassingen: Bij verwijdering door doe-het-zelf moet men dit afval dubbel en luchtdicht verpakt aandienen bij het gemeentelijk recyclagepark. Men raadpleegt best op voorhand de voorwaarden van het recyclagepark. Zie ook link Zie <https://ovam.vlaanderen.be/wie-mag-wat-verwijderen>

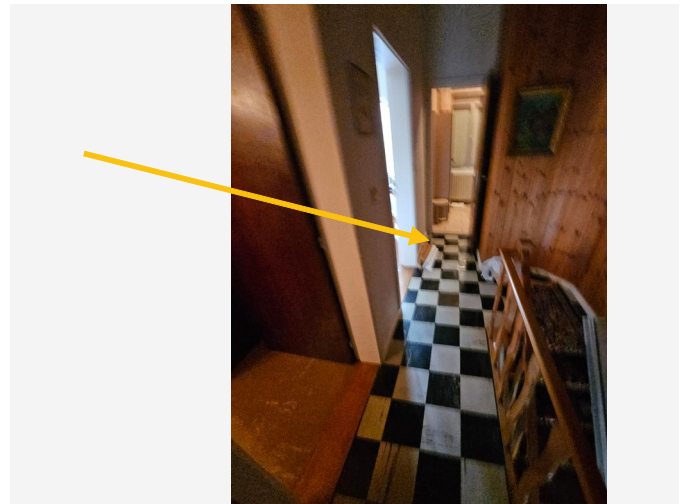
| Opmerking | De vermelde oppervlaktes en volumes betreffen een beredeneerde schatting. Er worden geen rechten verleend aan deze oppervlaktes/volumes. De dikte is een schatting die voorkomt uit de monsterplaatsen en is daarom niet altijd representatief |

- Hermetische zone (erkend asbestverwijderaar)  
bevestiging gelijmd (wit of zwarte lijm) : HZ Erkend saneerder . Bij het lostrekken van de vinyl zal de onderlaag scheuren. Een kartonnen onderlaag is losgebonden. Lijmresten worden met een freesmachine verwijderd in een hermetische zone. Zie ook link Zie <https://ovam.vlaanderen.be/wie-mag-wat-verwijderen>  
<https://ovam.vlaanderen.be/voorzorgsmaatregelen-bij-asbestverwijdering>  
<https://ovam.vlaanderen.be/asbestafval-afvoeren> Zie ook wetgevend kader (website van de OVAM en CODEX boek VI titel 3). <http://werk.belgie.be/sites/default/files/content/documents/Welzijn%20op%20het%20werk/Regelgeving/Codex%20boek%20VI%20titel%203%20Asbest.pdf> methodiek verwijderingsmethodes worden achteraan in het attest verder toegelicht

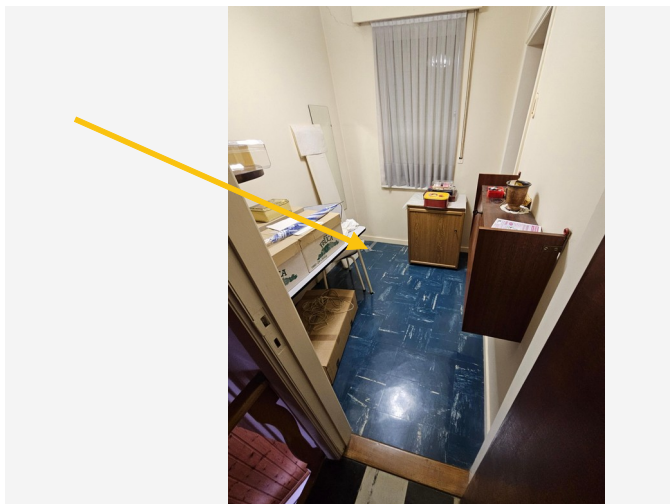
| Opmerking | De vermelde oppervlaktes en volumes betreffen een beredeneerde schatting. Er worden geen rechten verleend aan deze oppervlaktes/volumes. De dikte is een schatting die voorkomt uit de monsterplaatsen en is daarom niet altijd representatief |

- Hermetische zone (erkend asbestverwijderaar)  
bevestiging gelijmd (wit of zwarte lijm) : HZ Erkend saneerder . Bij het lostrekken van de vinyl zal de onderlaag scheuren. Een kartonnen onderlaag is losgebonden. Lijmresten worden met een freesmachine verwijderd in een hermetische zone. Zie ook link Zie <https://ovam.vlaanderen.be/wie-mag-wat-verwijderen>  
<https://ovam.vlaanderen.be/voorzorgsmaatregelen-bij-asbestverwijdering>  
<https://ovam.vlaanderen.be/asbestafval-afvoeren> Zie ook wetgevend kader (website van de OVAM en CODEX boek VI titel 3). <http://werk.belgie.be/sites/default/files/content/documents/Welzijn%20op%20het%20werk/Regelgeving/Codex%20boek%20VI%20titel%203%20Asbest.pdf> methodiek verwijderingsmethodes worden achteraan in het attest verder toegelicht
