# Asbestinventarisatetest

Dorpsstraat 59, 3050 Oud-Heverlee  
Gemeenschappelijke delen

Attestnummer : 20250705-000045.000

Uitgegeven op : 05.07.2025

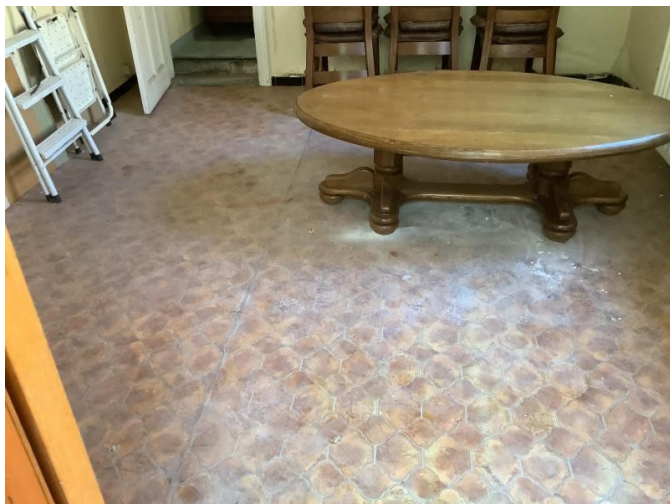
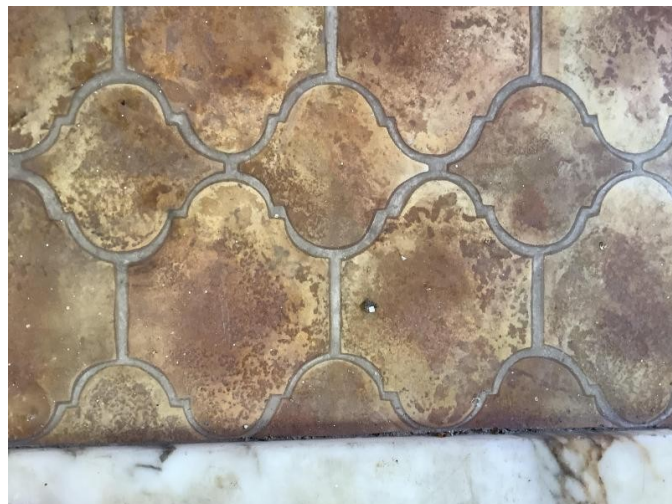
Het asbestmateriaal valt onder de mijlpaal van 2040.

- Hermetische zone (erkend asbestverwijderaar)  
Kan enkel verwijderd worden door een erkend asbestverwijderaar, omdat deze vinyl verlijmd is.  
Mogelijks is deze vinyl verlijmd met zwarte asbesthoudende lijm, dit heb ik niet kunnen vaststellen.

| Eindbeoordeling materiaalarisico | Laag materiaalarisico en/of verlaagde kans op vezelvrijgave |

| Asbestsoort (vezeltype) | Alleen chrysotiel |
| Toestand van het materiaal | Licht beschadigd, licht verweerd. Intact calciumsilicaatmateriaal of categorie III 'gebondenheid' |

| # | Type | Referentie | Resultaat |
|---|---|---|---|
| 1.1 | Puntmonster | 48691/06 | Chrysotiel |

| Beschrijving | Vinyl |

- Zorg voor een veilig beheer. Vermijd het beschadigen van het asbestmateriaal. Controleer de toestand jaarlijks op wijzigingen.

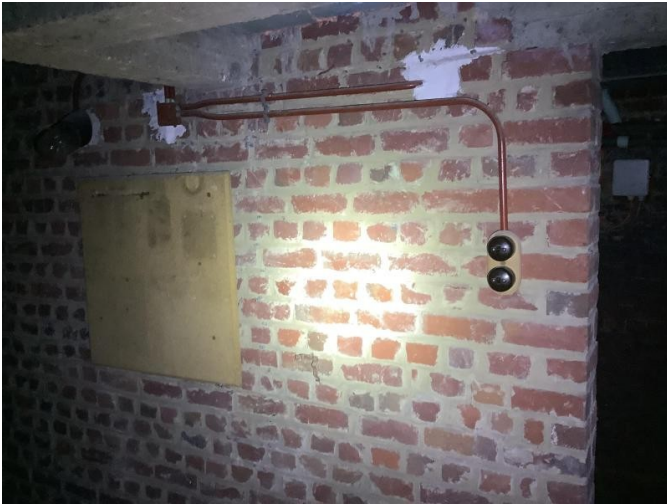
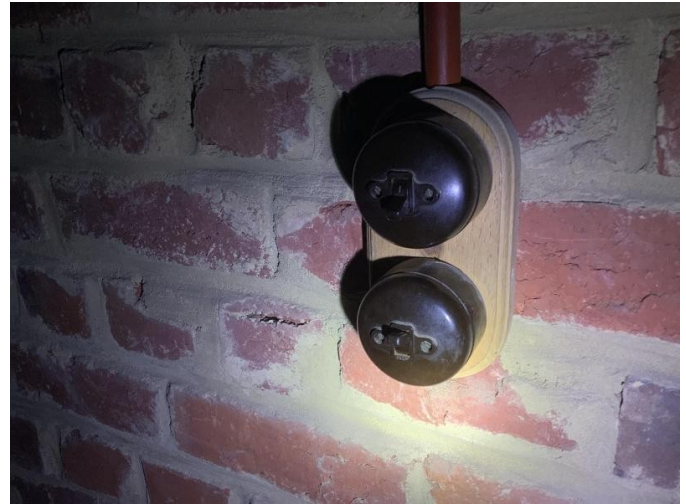
Het asbestmateriaal valt onder de mijlpaal van 2040.

| Asbestsoort (vezeltype) | Crocidoliet aanwezig |
| Toestand van het materiaal | Onbeschadigd, niet verweerd |

| Beschrijving | Bakeliet |

- Zorg voor een veilig beheer. Vermijd het beschadigen van het asbestmateriaal. Controleer de toestand jaarlijks op wijzigingen.

- Eenvoudige handelingen: mag via doe-het-zelf of door werknemer(s) met opleidingsattest eenvoudige handelingen  
Wij adviseren om dit te laten verwijderen door een aannemer.

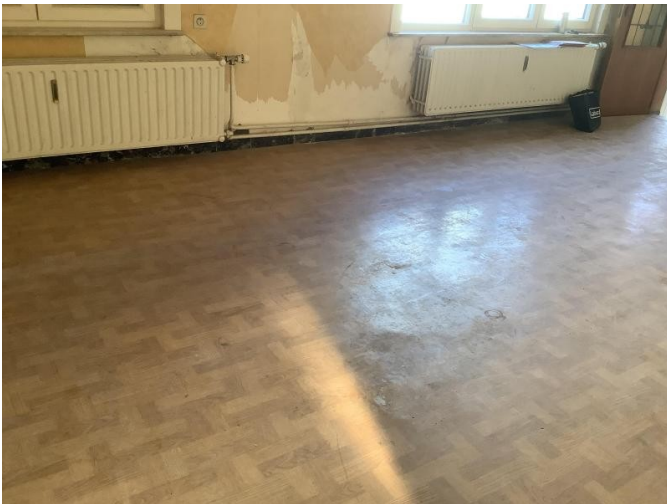
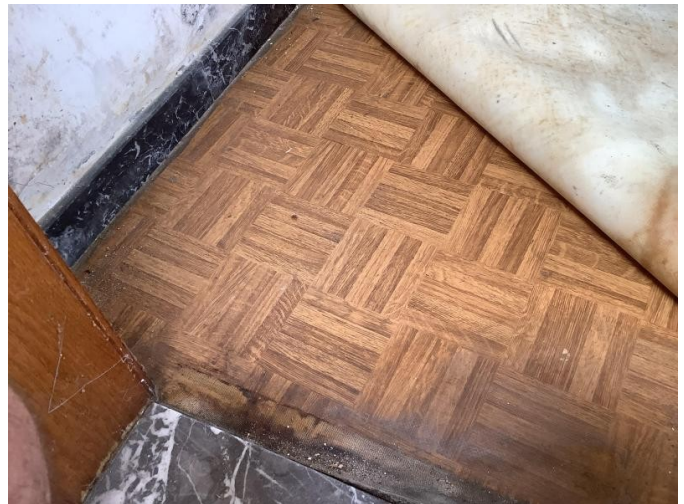
Het asbestmateriaal valt onder de mijlpaal van 2040.

- Hermetische zone (erkend asbestverwijderaar)  
Kan enkel verwijderd worden door een erkend asbestverwijderaar, omdat deze vinyl verlijmd is.  
Mogelijks is deze vinyl verlijmd met zwarte asbesthoudende lijm, dit heb ik niet kunnen vaststellen.

| Asbestsoort (vezeltype) | Alleen chrysotiel |
| Toestand van het materiaal | Licht beschadigd, licht verweerd. Intact calciumsilicaatmateriaal of categorie III 'gebondenheid' |

| # | Type | Referentie | Resultaat |
|---|---|---|---|
| 3.1 | Puntmonster | 48691/08 | Chrysotiel |

| Beschrijving | Vinyl onder de bestaande vinyl |

- Zorg voor een veilig beheer. Vermijd het beschadigen van het asbestmateriaal. Controleer de toestand jaarlijks op wijzigingen.

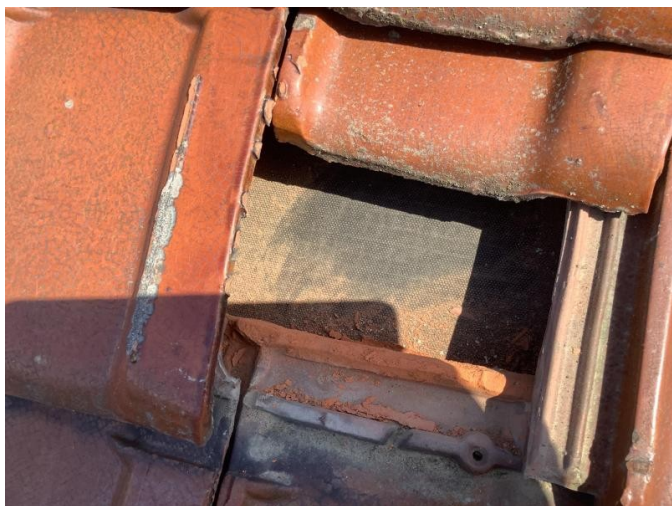
Onderdak bestaat uit een zwarte doek.

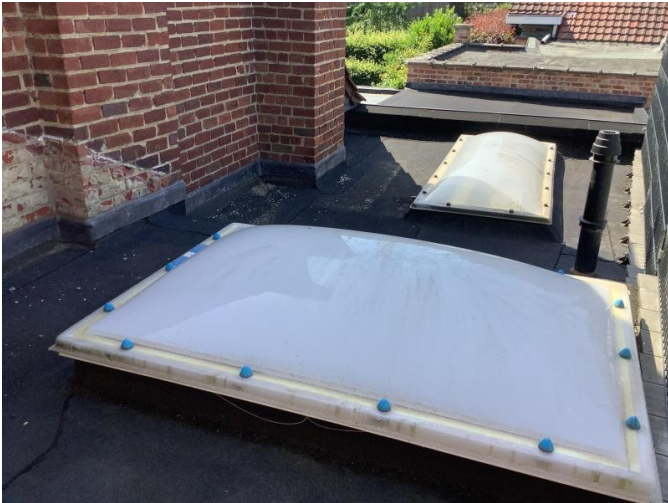
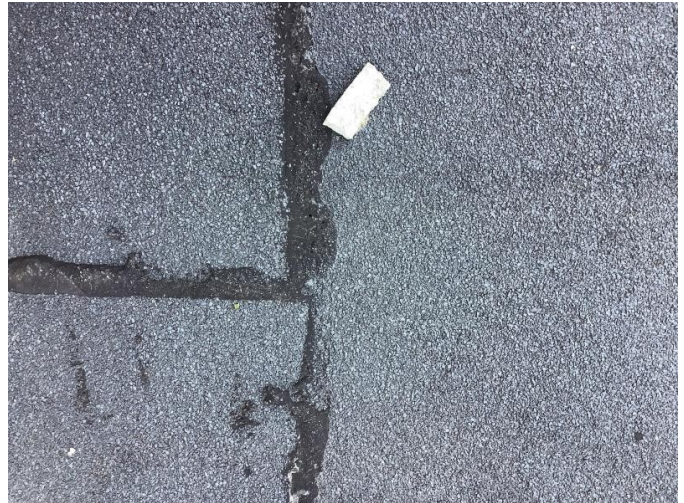
## Fiche 5: Plat dak roofing

Geen asbest

| # | Type | Referentie | Resultaat |
|---|---|---|---|
| 5.1 | Puntmonster | 48691/09 | Geen asbest |

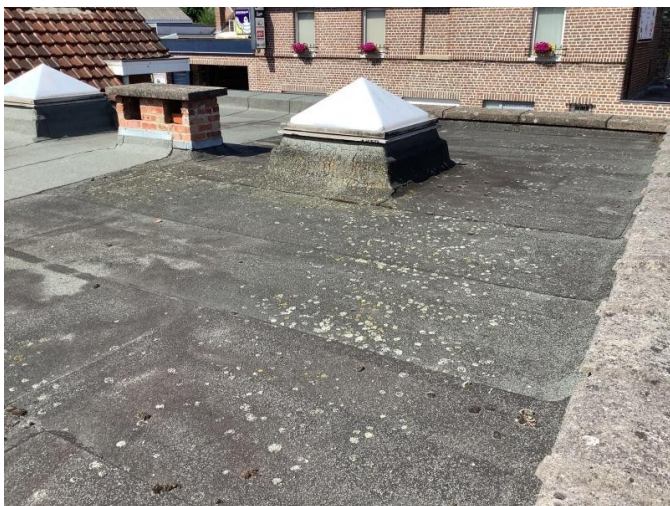
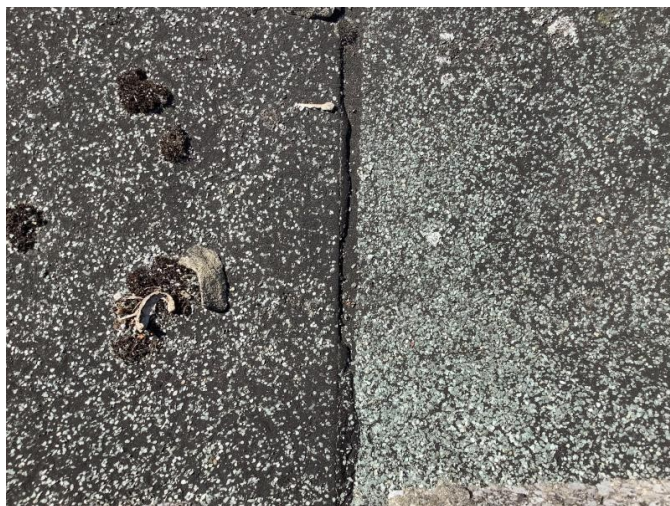
## Fiche 6: Plat dak boven de garage

Geen asbest

| # | Type | Referentie | Resultaat |
|---|---|---|---|
| 6.1 | Puntmonster | 48691/10 | Geen asbest |

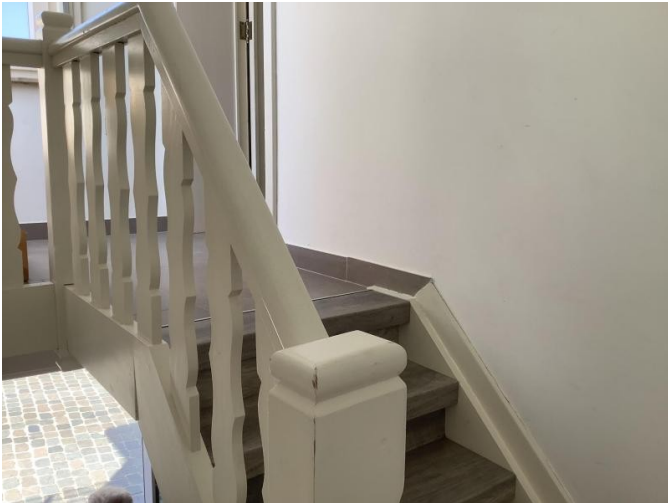
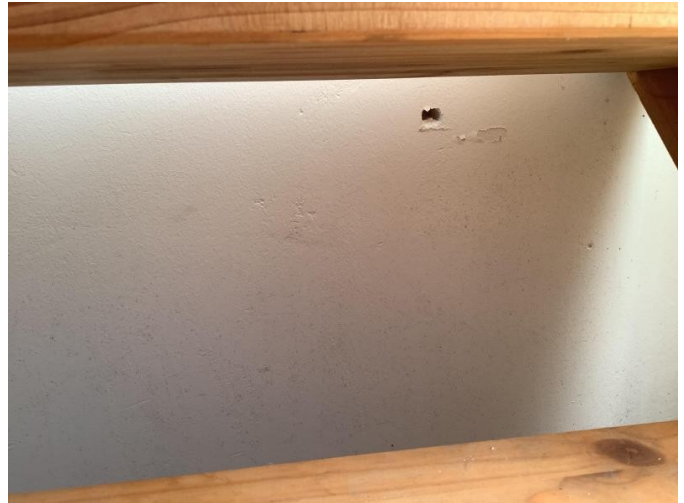
## Fiche 7: Traphal pleister

Geen asbest

| # | Type | Referentie | Resultaat |
|---|---|---|---|
| 7.1 | Mengmonster | 48691/03 | Geen asbest |

| Opmerking | Maar 2 stalen genomen, geen pleister aan de onderzijde van de trap. |

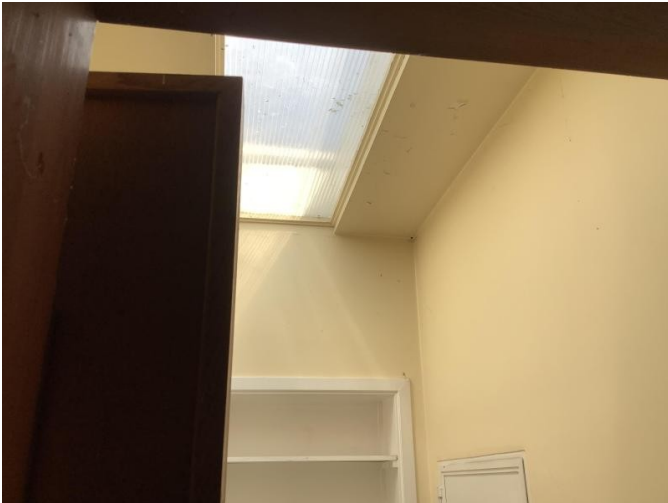
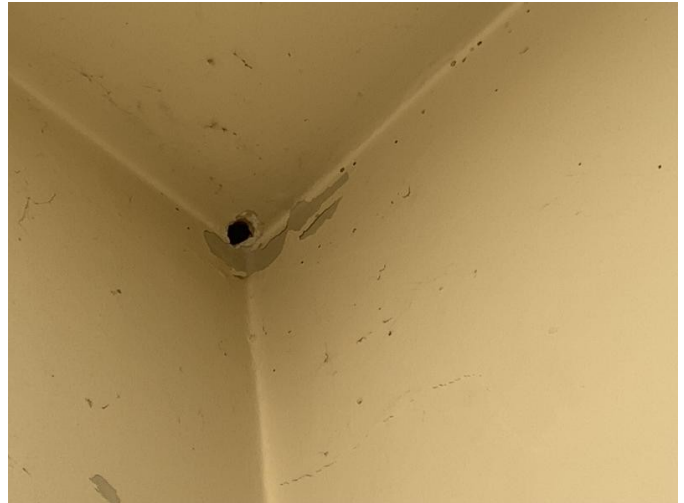
## Fiche 8: Plafonds pleister

Geen asbest

| # | Type | Referentie | Resultaat |
|---|---|---|---|
| 8.1 | Mengmonster | 48691/05 | Geen asbest |

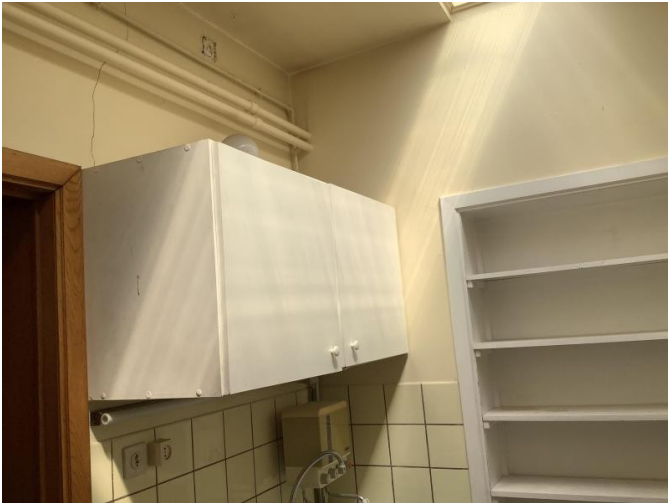
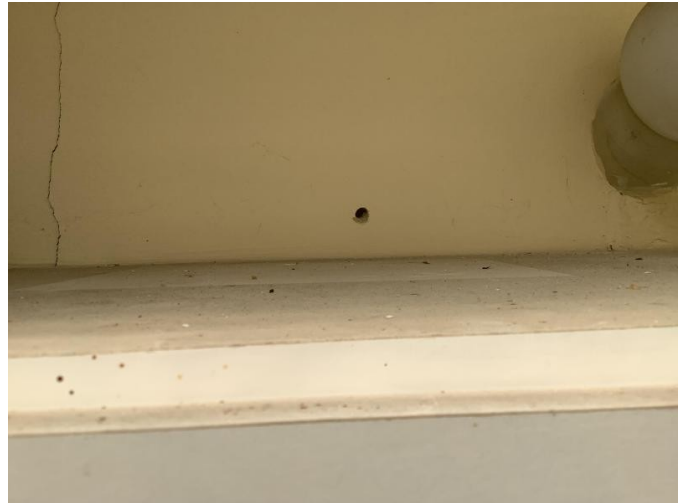
## Fiche 9: Binnenmuren pleister

Geen asbest

| # | Type | Referentie | Resultaat |
|---|---|---|---|
| 9.1 | Mengmonster | 48691/04 | Geen asbest |

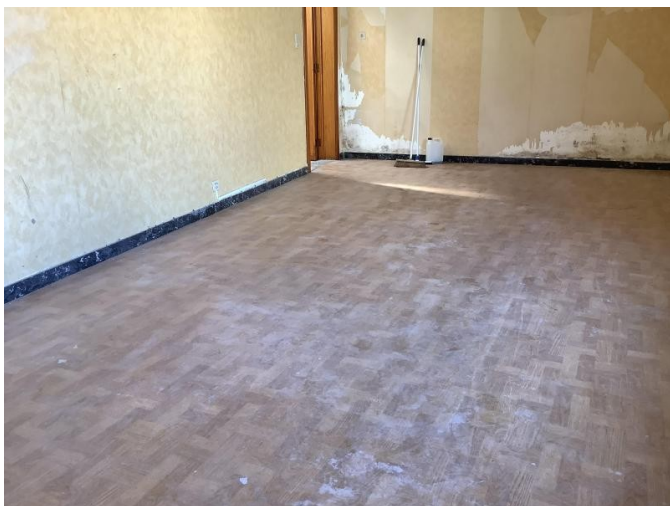
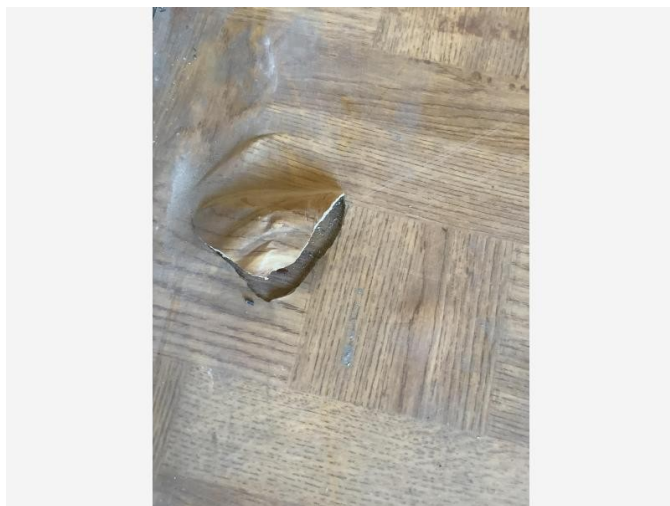
## Fiche 10: Vinyl bovenste laag

Geen asbest

| # | Type | Referentie | Resultaat |
|---|---|---|---|
| 10.1 | Puntmonster | 48691/07 | Geen asbest |
