# Asbestinventarisatetest

Pater Verschuierenstraat 51, 2300 Turnhout

Attestnummer : **20251215-000298.000**

Uitgegeven op : **15.12.2025**

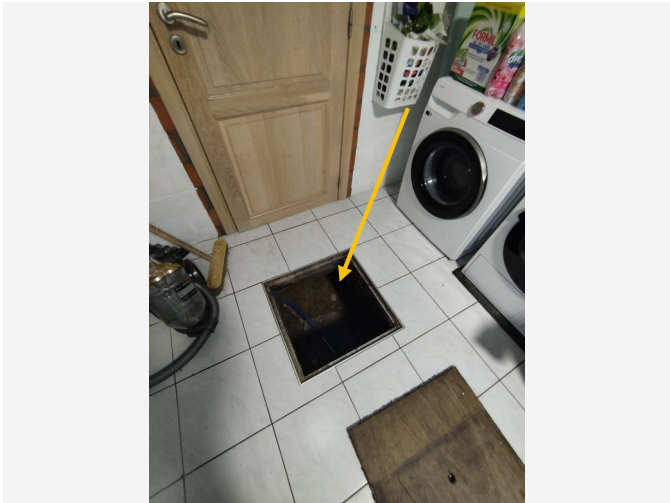
Situeringsfoto

**Reden:** de inspectieruimte is lager dan 1,5 m

**Uitleg van de asbestdeskundige:** In het inspectieprotocol behoort een ruimte lager dan 1,5 m niet tot het onderzoek.

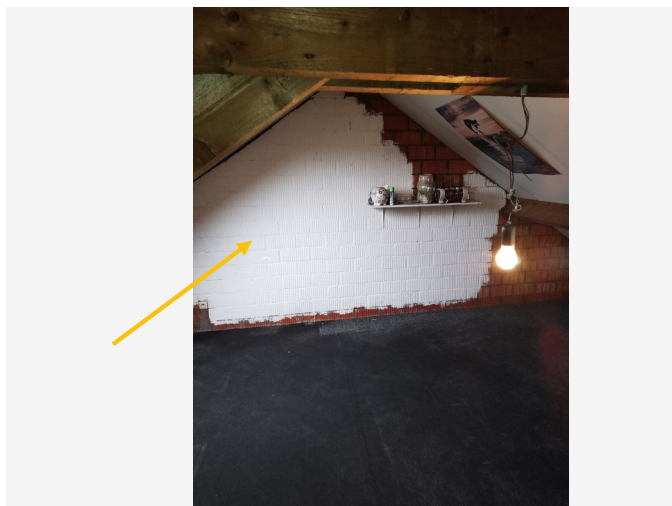
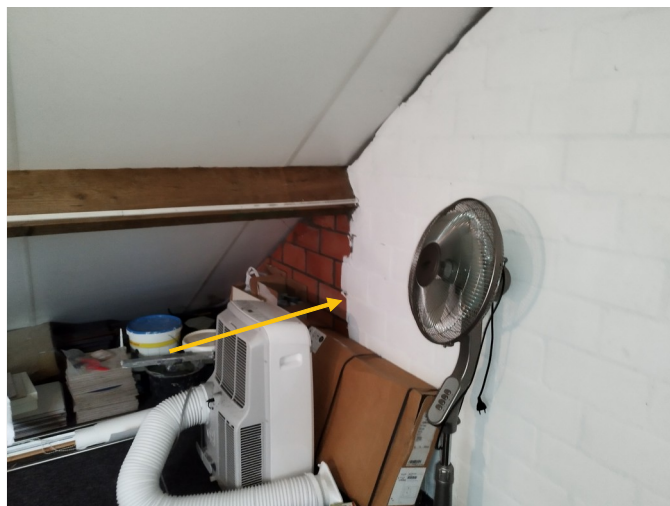
De binnenwanden op de zolder van de woonst bestaan uit metselwerk en zijn niet bepleisterd (niet verdacht).

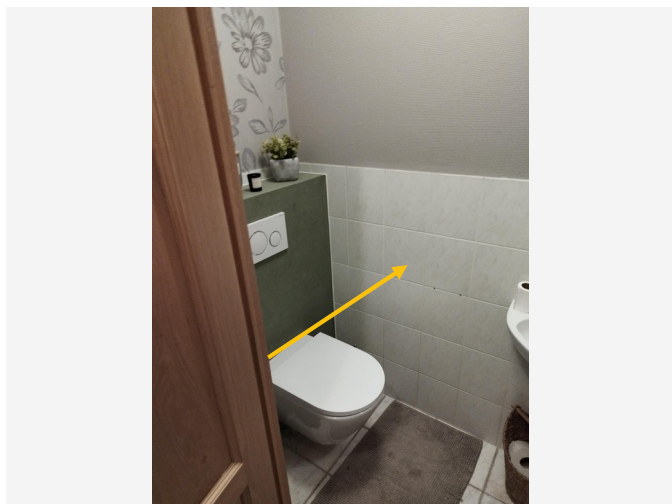
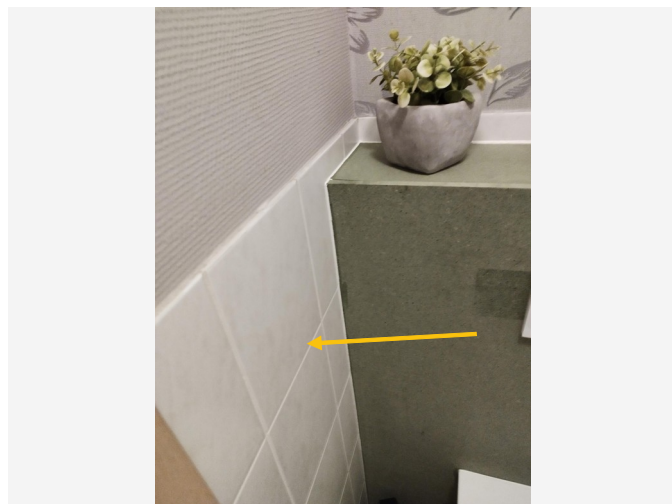
In het inspectieprotocol is een monsternamen van tegellijm verplicht om dit te identificeren als niet-asbesthoudend. Er waren geen facturen ter beschikking die bevestigen dat de tegels na 2001 waren geplaatst. Er waren geen bestaande beschadigingen aan de wandtegels om de lijm voldoende te kunnen inspecteren. Om dit af te toetsen is het aangewezen om bij eventuele renovatiewerken aan de tegels verder onderzoek/staalname te laten uitvoeren ter controle.

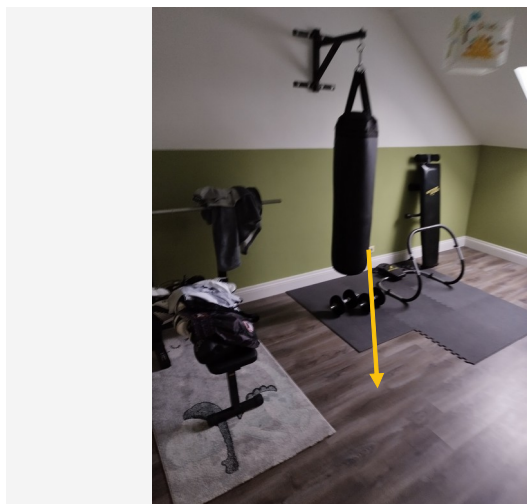
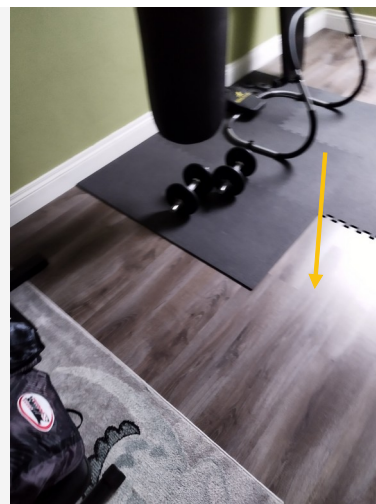
De laminaat vloer is niet asbest verdacht, het is niet gekend wat eronder bevindt, bij vloer werken extra controle aangewezen.

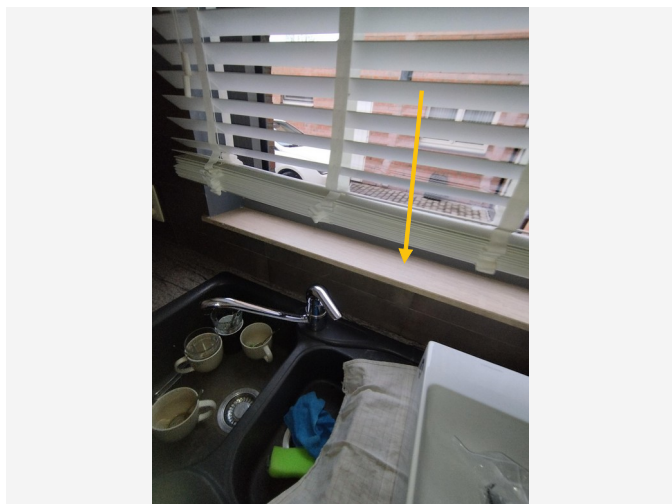
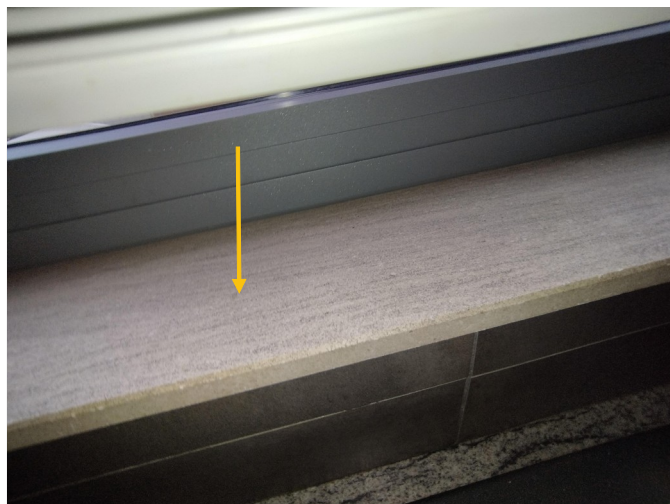
De raamtabletten in de woonst bestaan uit natuursteen (niet verdacht).

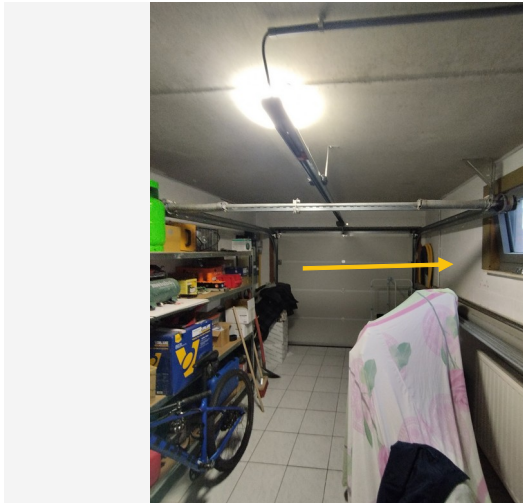
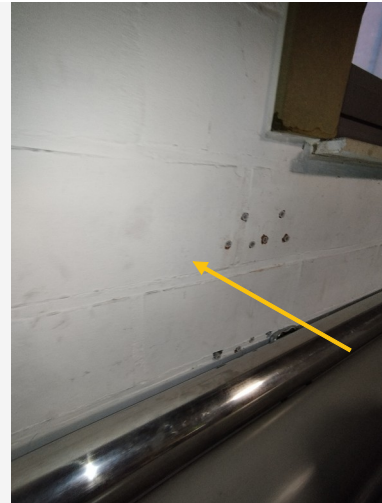
De binnenwanden in de garage van de woonst bestaan uit metselwerk en zijn niet bepleisterd (niet verdacht).

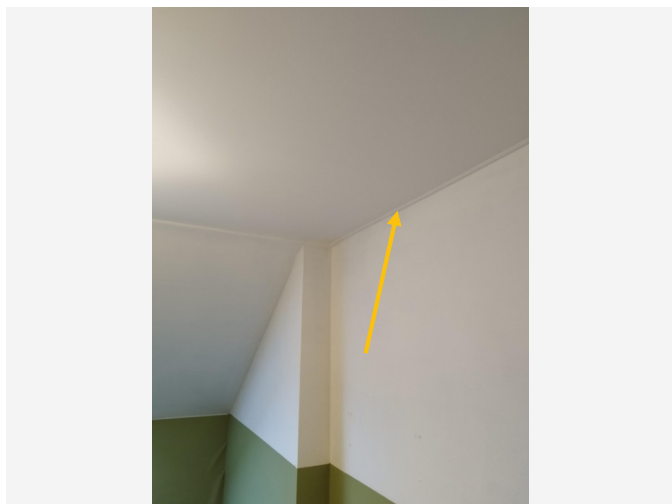
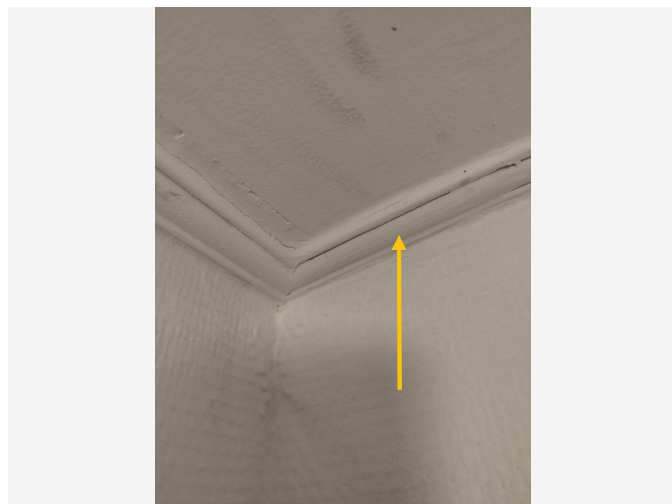
De sierlijsten werden gecontroleerd, deze bestaan niet uit pleisterwerk (hout) en zijn dus niet-asbestverdacht.

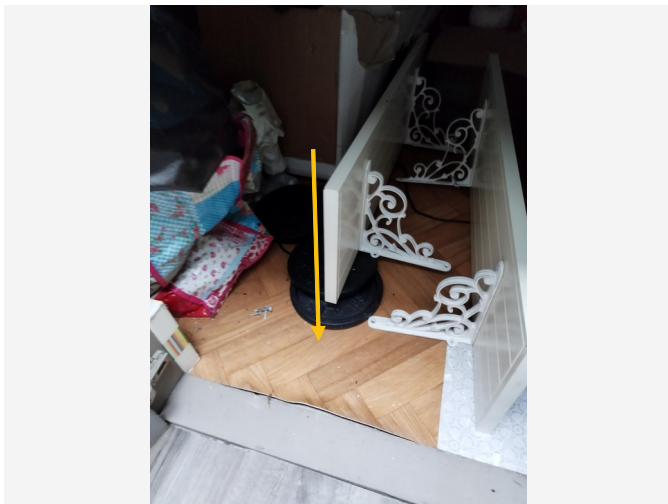
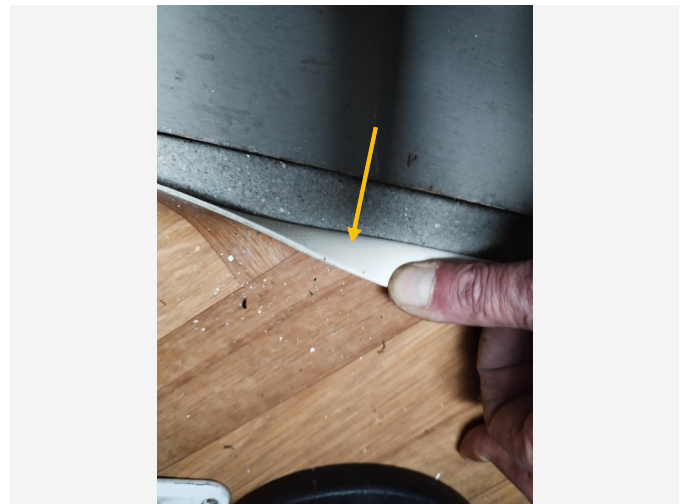
Volgens expertise kunnen we deze vinyl als niet asbest verdacht beschouwen (soepel en flexibel van structuur.) (onderkant met jute/koord) Het is niet gekend wat eronder bevindt extra controle aangewezen bij vloer werken.

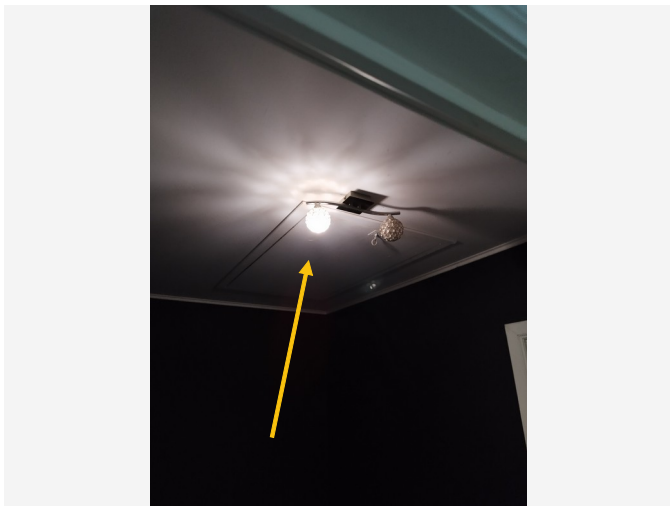
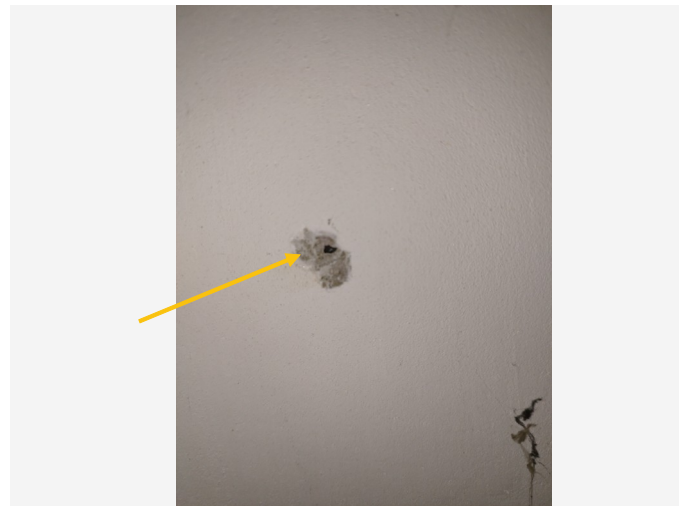
De plafonds in de woonst bestaan uit betonnen prefab platen en zijn niet bepleisterd (niet verdacht).

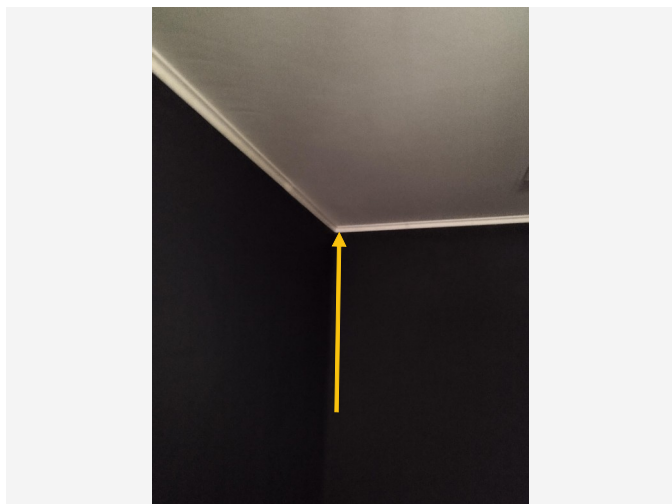
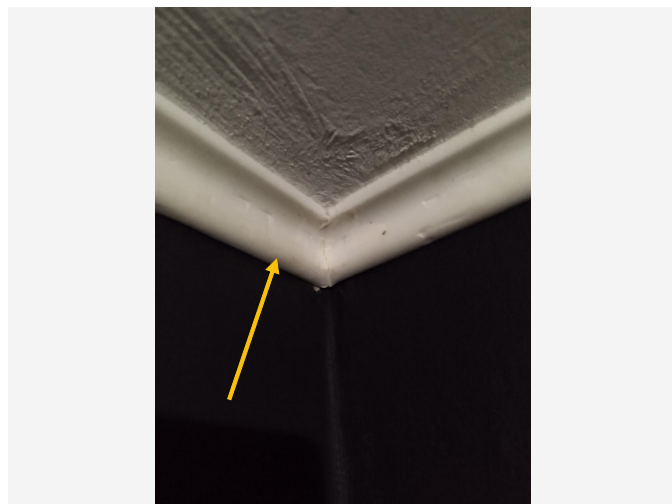
De sierlijsten werden gecontroleerd, deze bestaan niet uit pleisterwerk (polystyreen) en zijn dus niet-asbestverdacht.

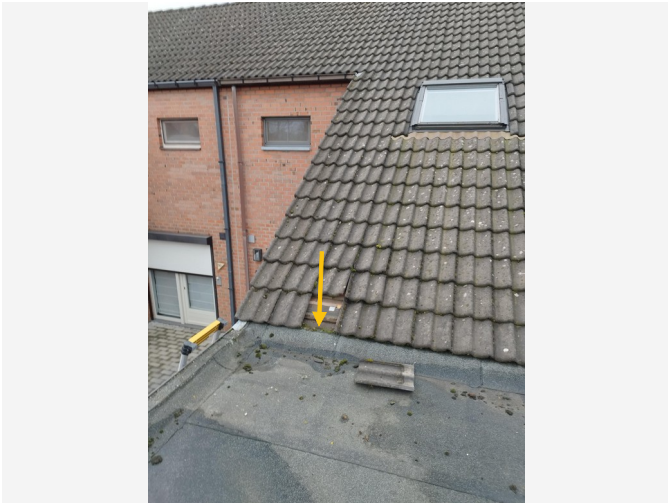
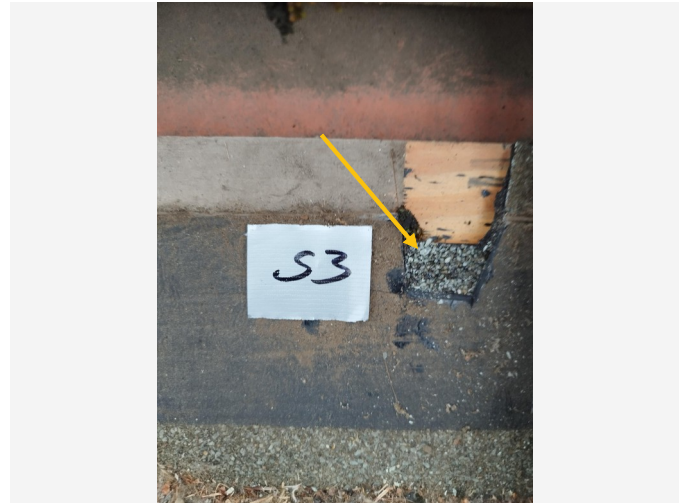
## Fiche 11: roofing plat dak woonst

Geen asbest

| Opmerking | <p>Er werd een staal genomen aan een uitstekend stuk roofing waardoor de waterdichtheid niet in het gedrang komt .</p> <p>Er kan niet uitgesloten worden dat er onderlagen aanwezig zijn ( bij dakwerken extra controle aangewezen)</p> <p>De vermelde oppervlaktes, diktes en volumes betreffen een beredeneerde schatting. Er worden geen rechten verleend aan deze oppervlaktes/diktes/volumes.</p> |

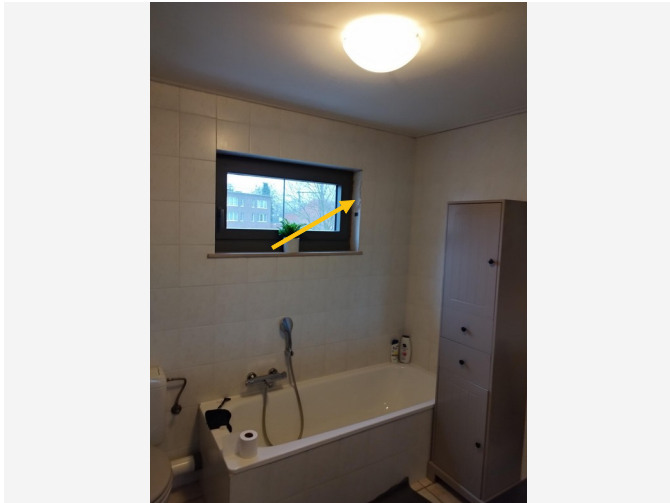
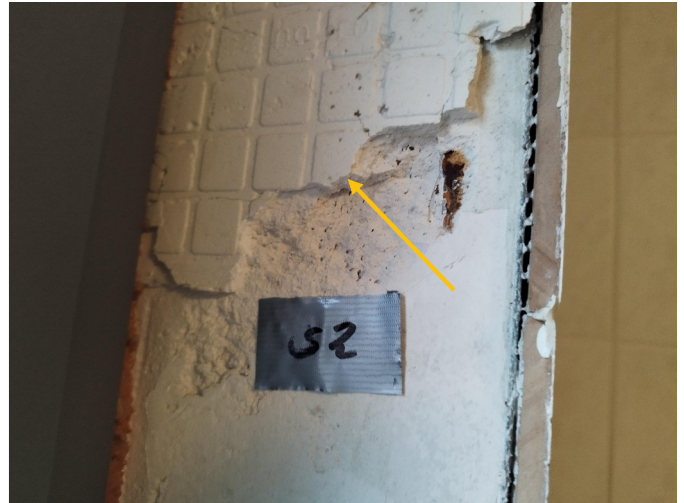
## Fiche 12: Tegellijm badkamer

Geen asbest

| Opmerking | <p>Volgens het inspectieprotocol is een monstername van tegellijm verplicht om dit te identificeren als niet-asbesthoudend.</p> <p>Er werd een staal genomen thv een bestaande beschadiging in de tegel.</p> <p>De vermelde oppervlaktes, diktes, gewichten en volumes betreffen een beredeneerde schatting. Er worden geen rechten verleend aan deze oppervlaktes/diktes/volumes.</p> |

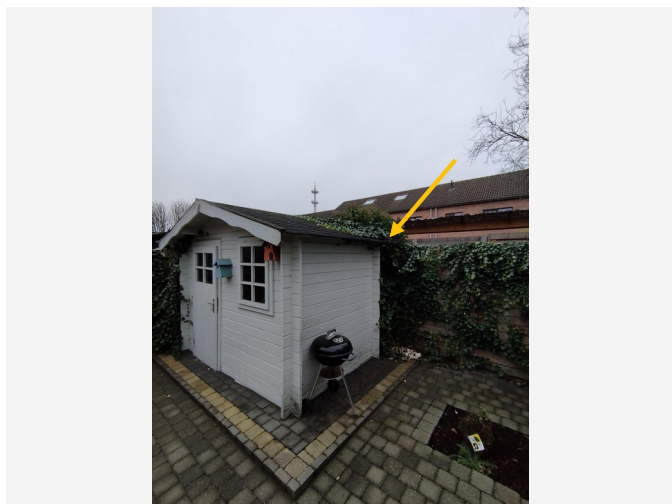
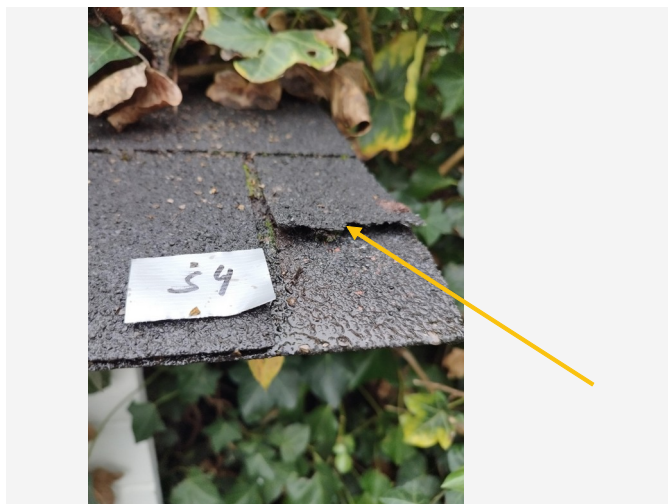
## Fiche 13: bitumen shingles schuin dakje tuinhuis

Geen asbest

| Opmerking | <p>Er werd een staal genomen aan een uitstekend stuk roofing waardoor de waterdichtheid niet in het gedrang komt .</p> <p>Er kan niet uitgesloten worden dat er onderlagen aanwezig zijn ( bij dakwerken extra controle aangewezen)</p> <p>De vermelde oppervlaktes, diktes en volumes betreffen een beredeneerde schatting. Er worden geen rechten verleend aan deze oppervlaktes/diktes/volumes.</p> |

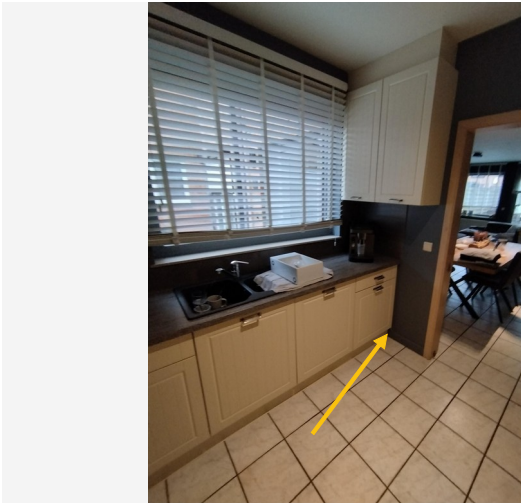
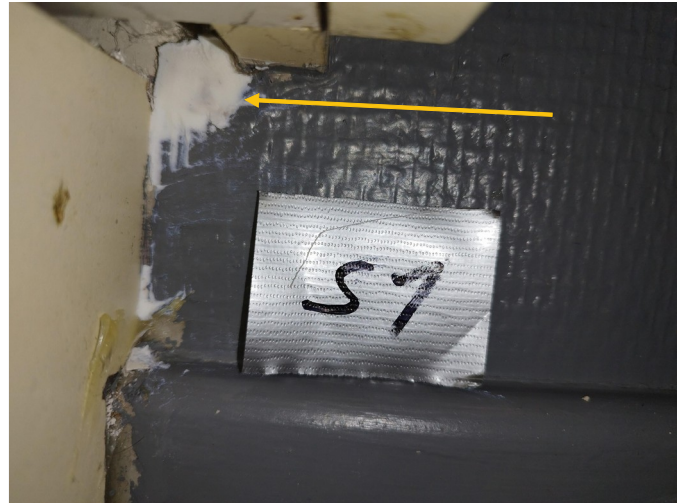
## Fiche 14: Muurpleister

Geen asbest

| Opmerking | <p>Volgens het inspectieprotocol is een monstername van het pleisterwerk verplicht om dit te identificeren als niet-asbesthoudend.</p> <p>Locatie staalnames: individuele ruimte: inkom / natte ruimte: keuken / traphal: eerste verdiep.</p> <p>De technische ruimte/stookplaats (garage) is niet bepleisterd (metselwerk).</p> <p>De vermelde oppervlaktes en volumes betreffen een beredeneerde schatting. Er worden geen rechten verleend aan deze oppervlaktes/volumes. De dikte is een schatting die voorkomt uit de monsterplaatsen en is daarom niet altijd representatief.</p> <p>Er bevinden zich enkele valse wanden. Het is niet duidelijk of er pleisterwerk of asbest toepassingen aanwezig zijn achter/op deze valse wanden, het is aangewezen om bijkomend onderzoek uit te voeren bij werken.</p> |

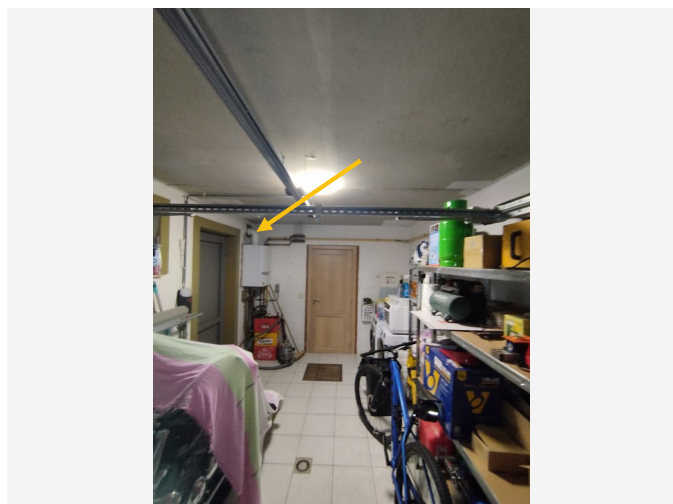
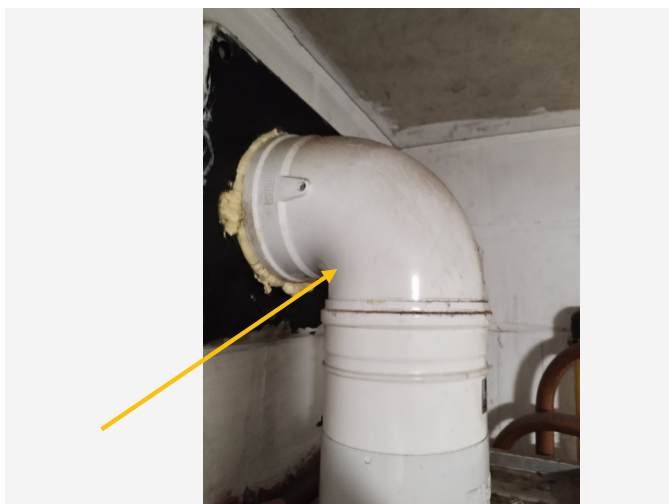
### Fiche 15: rookgaskanaal

| Beschrijving | Notitie | Terug te vinden op plannen |
|---|---|---|
| Fiche 15: rookgaskanaal | Het rookgaskanaal van de cv installatie bestaat uit kunststof (niet verdacht). | Plan 1.1: GLV |

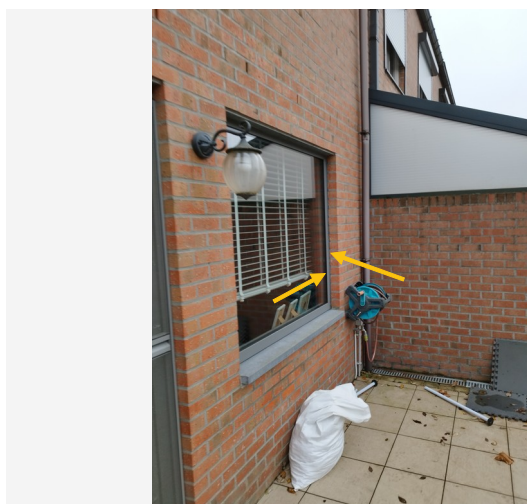
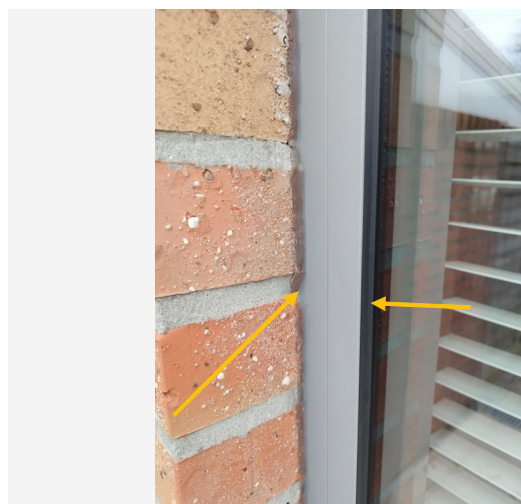
## Fiche 16: kit/mastiek ramen en buitendeuren woonst

| Beschrijving | Notitie | Terug te vinden op plannen |
|---|---|---|
| Fiche 16: kit/mastiek ramen en buitendeuren woonst | De gebruikte siliconen kit is niet asbestverdacht. | Plan 1.1: GLV<br>Plan 1.2: V+1 |

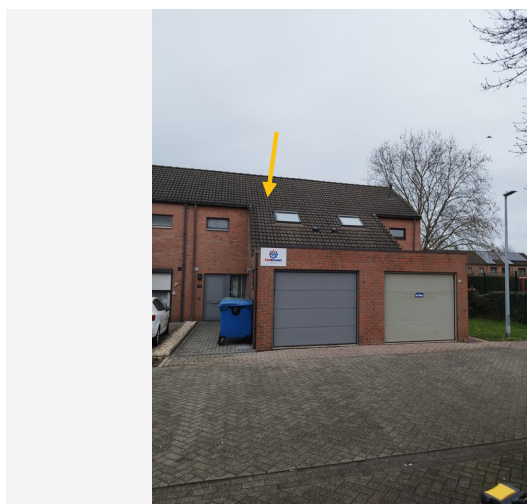
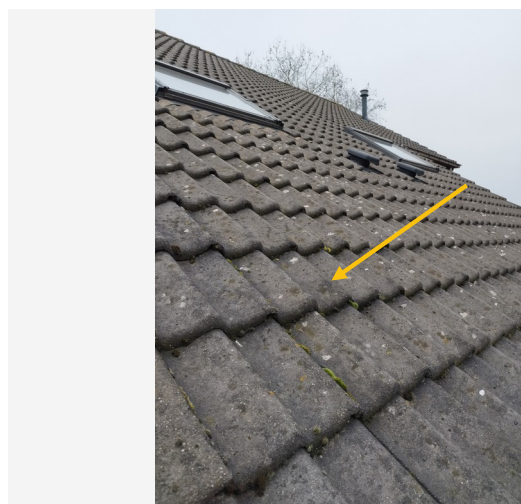
## Fiche 17: dakbedekking zadeldak woonst

| Beschrijving | Notitie | Terug te vinden op plannen |
|---|---|---|
| Fiche 17: dakbedekking zadeldak woonst | De dakbedekking van het zadeldak aan de woonst bestaat uit betonpannen (niet verdacht). | - |

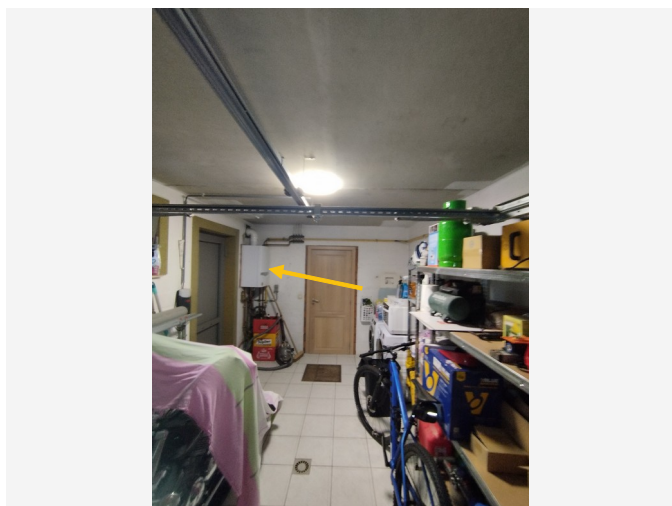
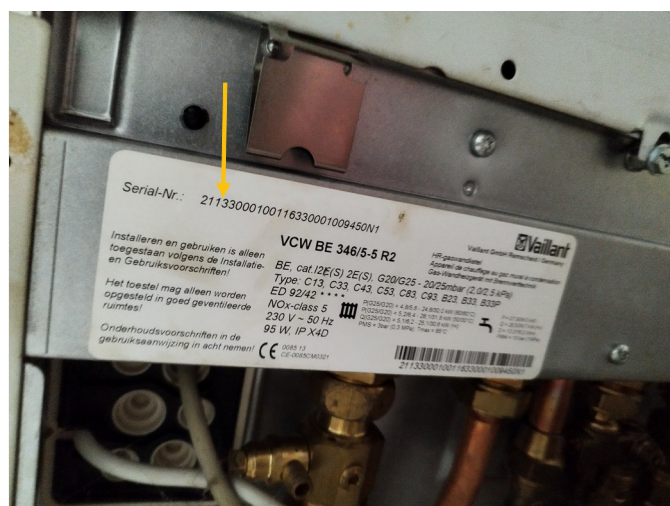
## Fiche 18: CV Ketel/boiler

| Beschrijving | Notitie | Terug te vinden op plannen |
|---|---|---|
| Fiche 18: CV Ketel/boiler | De CV ketel werd gecontroleerd (bouwjaar is 2013) en is niet asbest verdacht , geen risico bouwjaar. Zie bewijsdocumenten. | Plan 1.1: GLV |

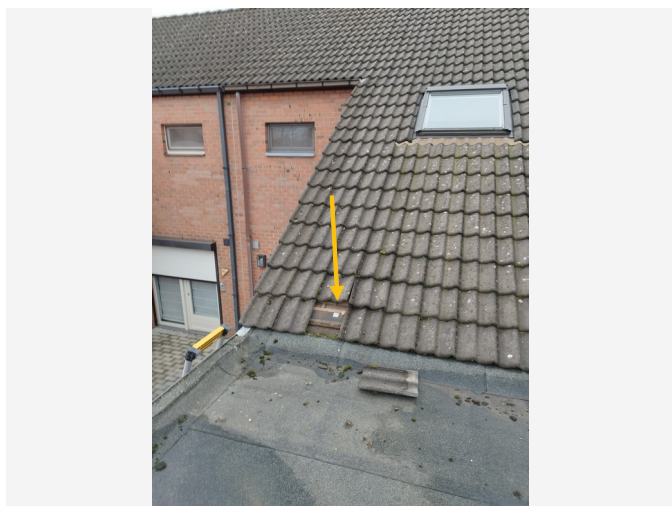
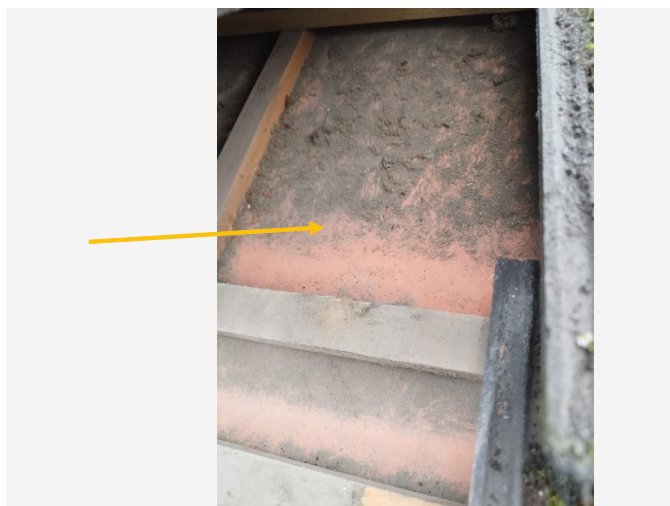
## Fiche 19: onderdak zadeldak woonst

| Beschrijving | Notitie | Terug te vinden op plannen |
|---|---|---|
| Fiche 19: onderdak zadeldak woonst | <p>Het dak werd gecontroleerd (optillen van een dakpan). Er is geen verdacht onderdak vastgesteld (unideck platen) .</p> <p>Deze handeling is een steekproef , er is geen garantie dat het volledige dak met éénzelfde materiaal is opgebouwd. Dit kan enkel via destructief onderzoek vastgesteld worden.</p> | Plan 1.6: ONDERDAK WOONST |

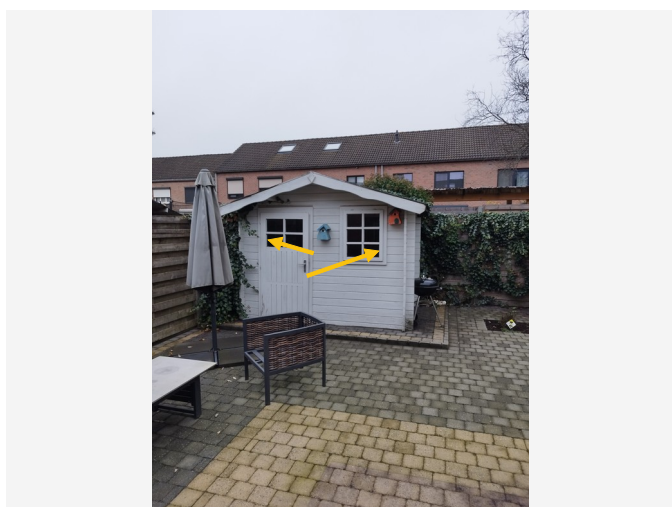
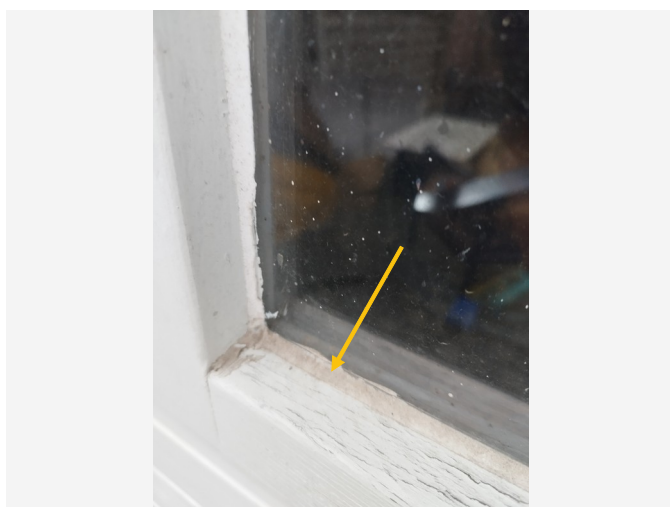
## Fiche 20: kit/mastiek raam en deur tuinhuis

| Beschrijving | Notitie | Terug te vinden op plannen |
|---|---|---|
| Fiche 20: kit/mastiek raam en deur tuinhuis | De gebruikte siliconen kit is niet asbestverdacht. | Plan 2.1: TUINHUIS |
