## Elektrische installaties op laagspanning en op zeer lage spanning (Boek 1 - KB 8/09/2019) - Algemene Directie Energie

📍 Plaats van het onderzoek: BLIVENSSTRAAT 51/bus 3 2100 ANTWERPEN België

📅 Aard onderzoek: Periodieke inspectie (Boek 1 6.5)

📅 Datum van het bezoek  
04-12-2025

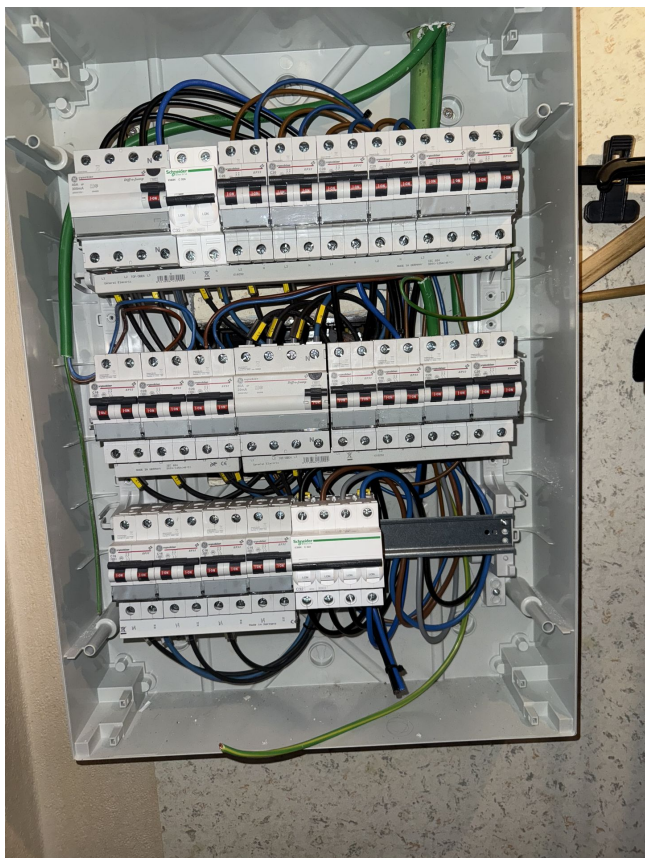
Bord

Niet alle gegevens staan vermeld op het verdeelbord.

Op de fazelatten dienen eindkappen geplaatst te worden.

Kabels die niet gebruikt worden, dienen verwijderd te worden.

Aardingskabels zijn niet aangesloten.

De kleurcodes van de geleiders worden niet gerespecteerd.

De volledige installatie dient van begin tot einde herzien te worden door een vakbekwame persoon.
