# Asbestinventarisatetest

Blivensstraat 51/1V-B3, 2100 Antwerpen

Attestnummer : 20251208-000308.000

Uitgegeven op : 08.12.2025

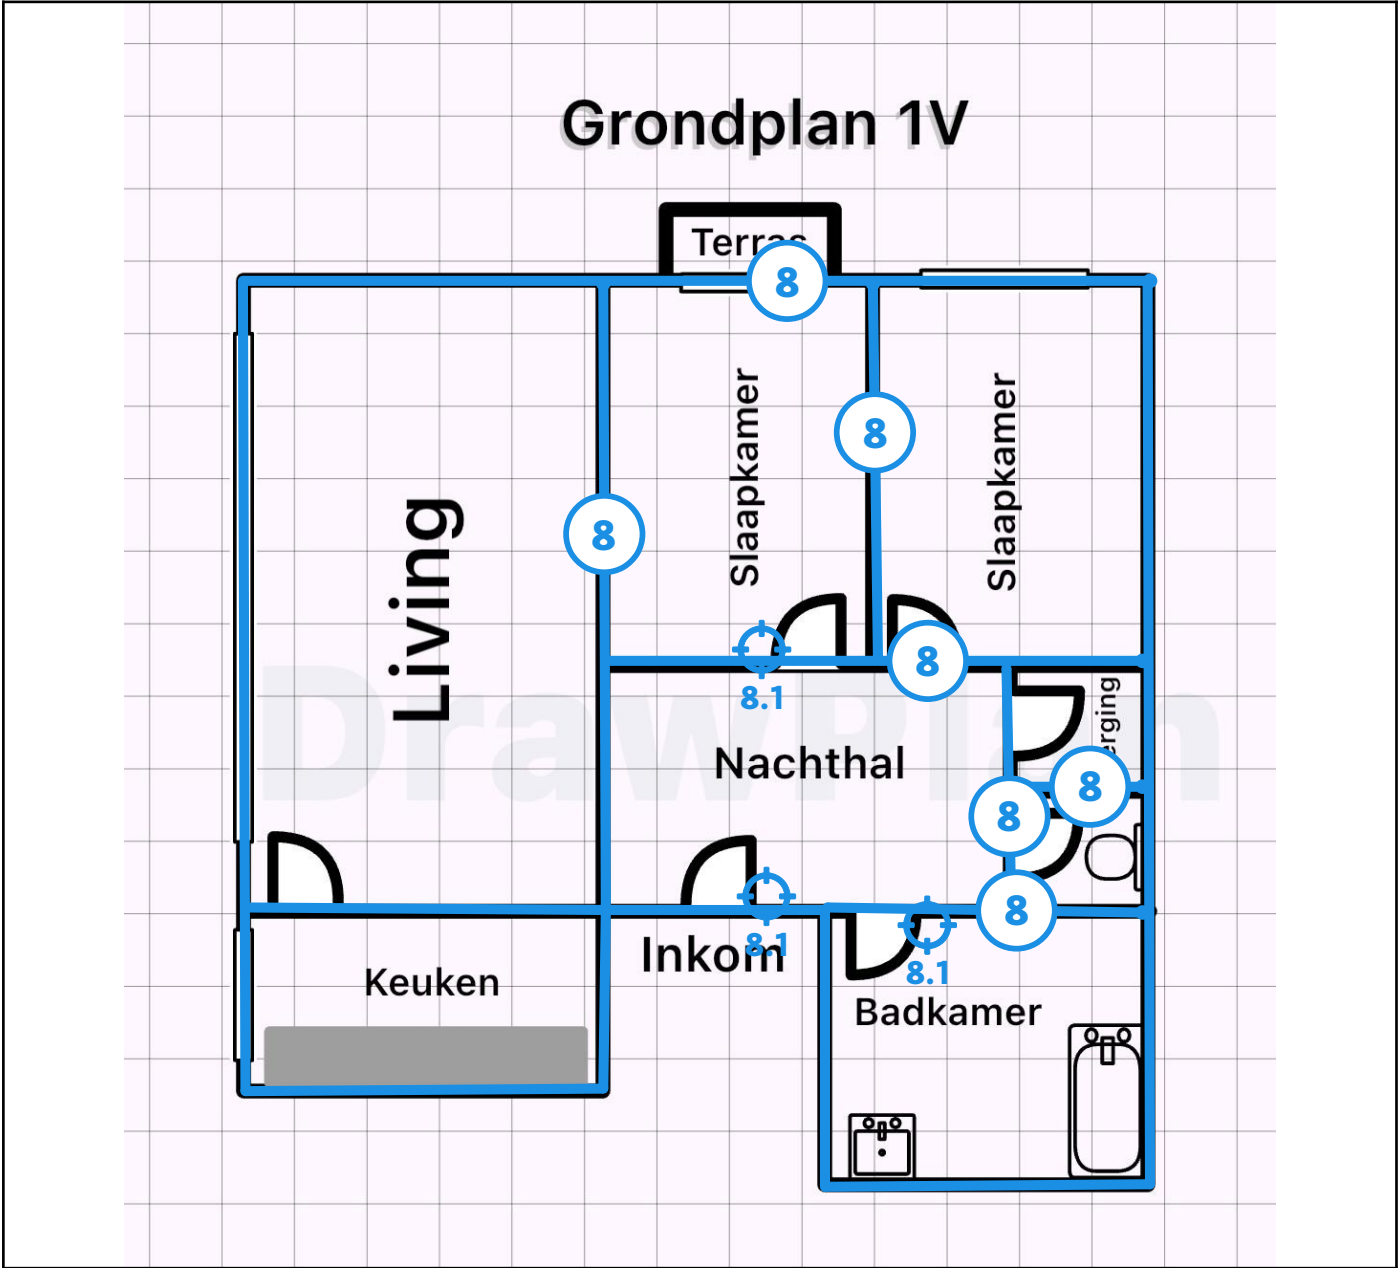
Plan 1.1: Grondplan 1V

| Beschrijving | Type | Actie |
|---|---|---|
| 8. Pleisterwerk muur | Geen asbest | - |

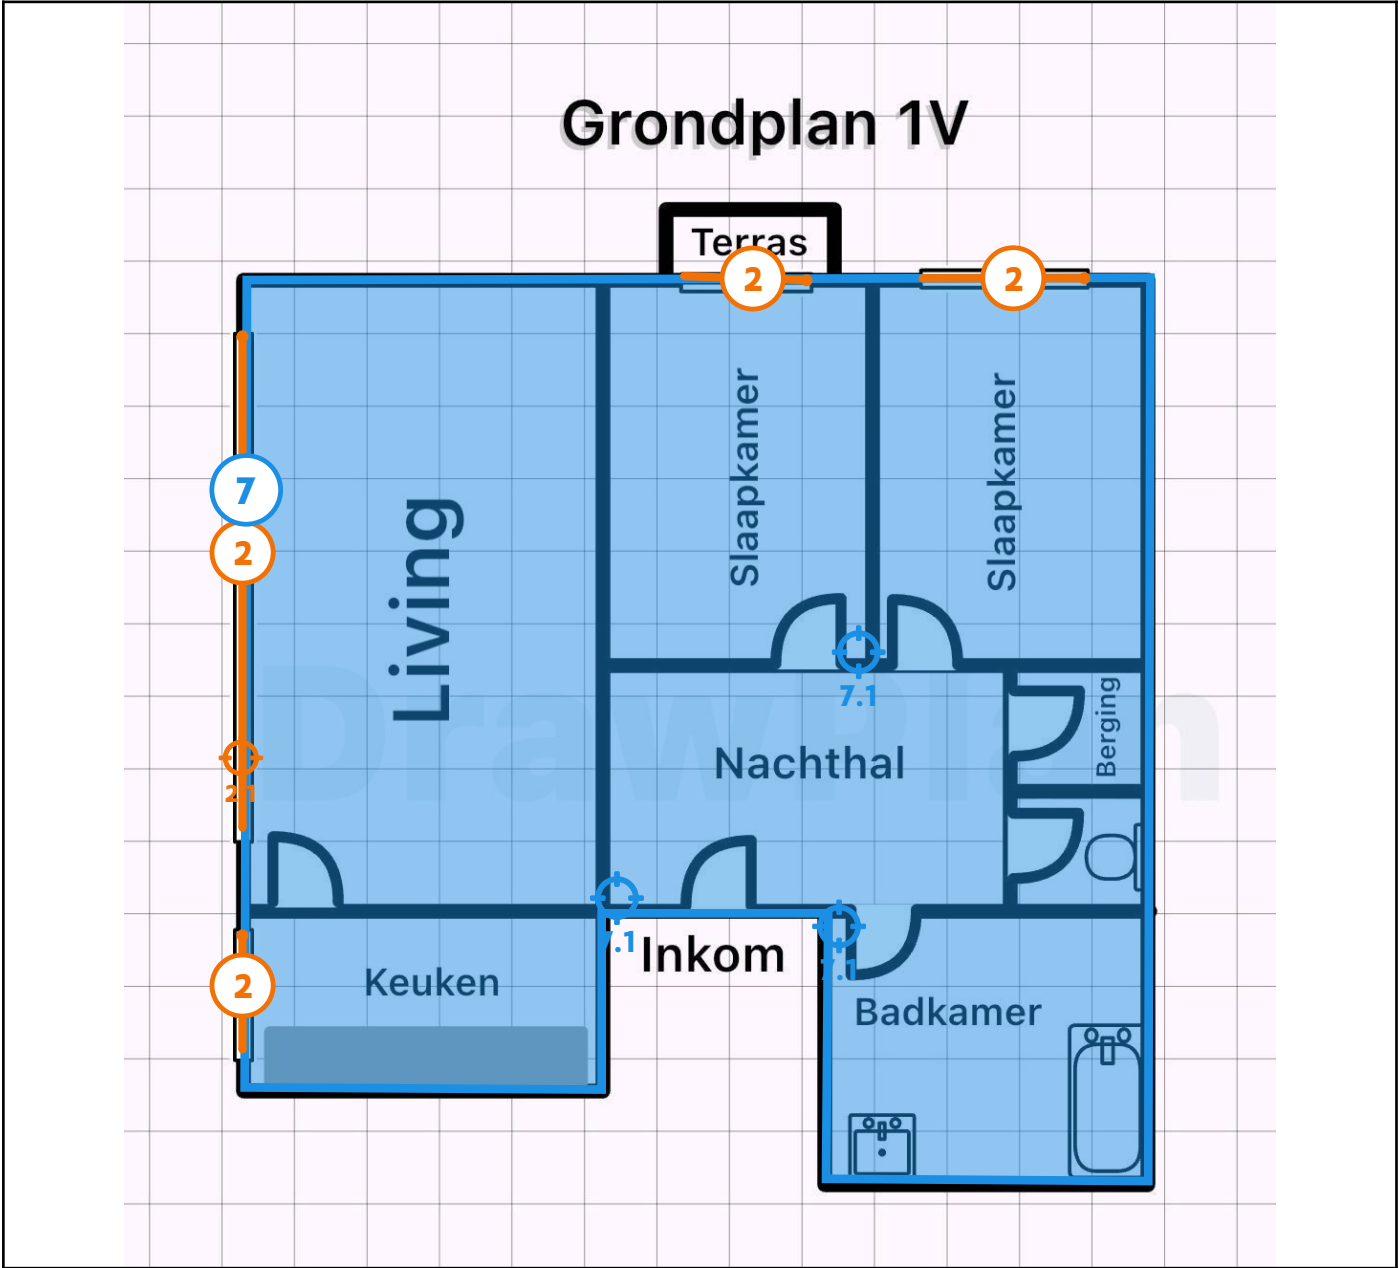
Plan 1.2: Grondplan 1V kopie

| Beschrijving | Type | Actie |
|---|---|---|
| 2. Ramen (mastiek-kitten) | Asbestmateriaal | Verwijderen |
| 7. Pleisterwerk plafond | Geen asbest | - |

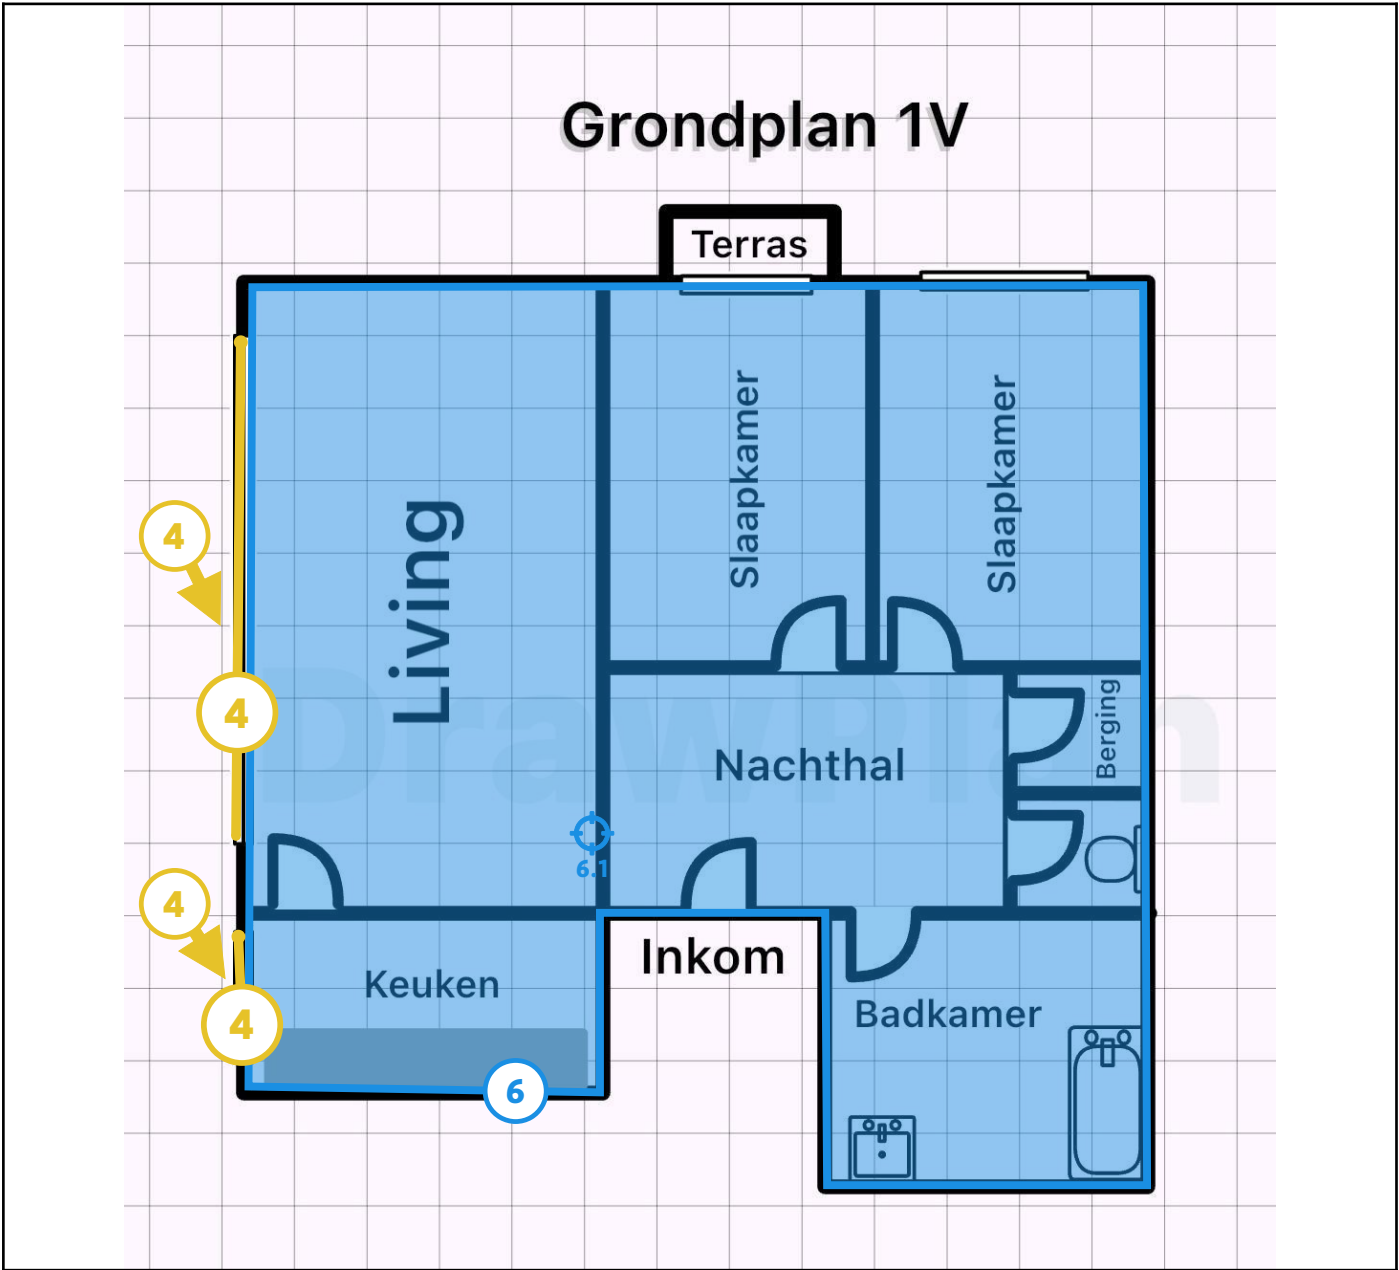
Plan 1.3: Grondplan 1V kopie kopie

| Beschrijving | Type | Actie |
|---|---|---|
| 4. Glasal platen (voorgevel) | Asbestmateriaal | Zorgvuldig beheren |
| 6. Vloerzeil | Geen asbest | - |

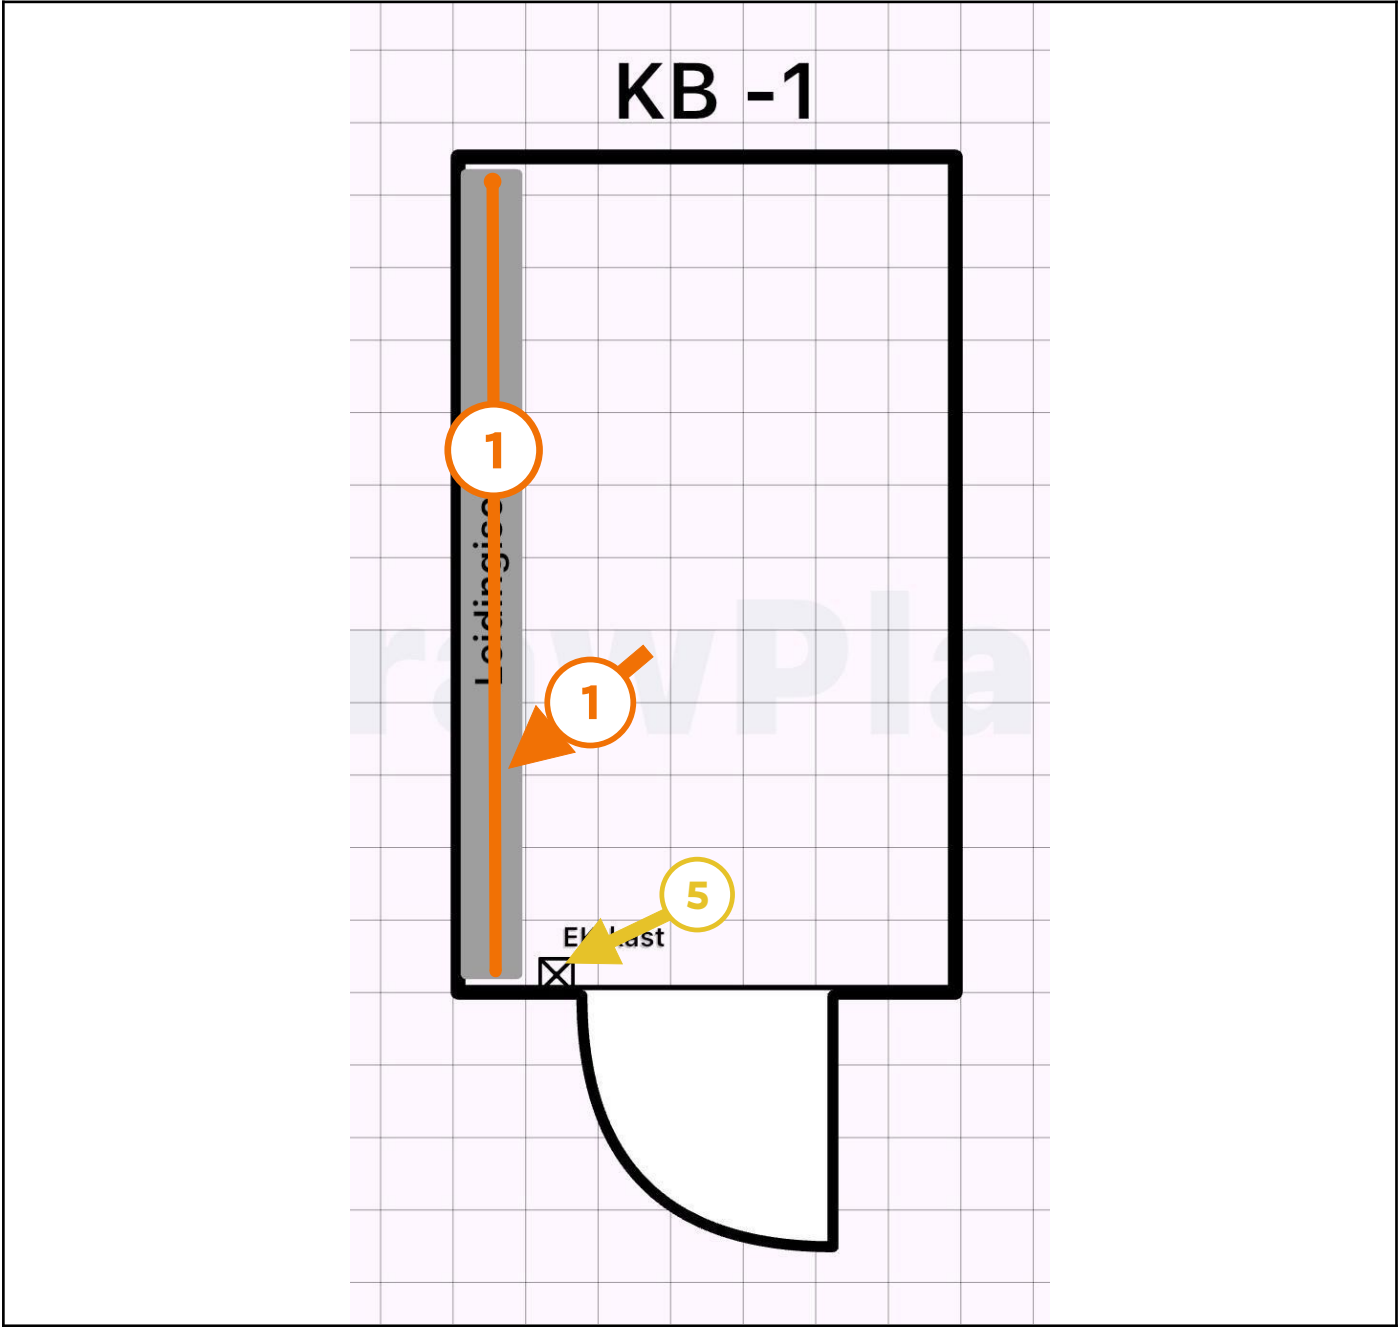
Plan 1.4: KB -1 kopie

| Beschrijving | Type | Actie |
|---|---|---|
| 1. Leidingisolatie (kelder) | Asbestmateriaal | Verwijderen |
| 5. Bakeliet schakelaar (kelder) | Asbestmateriaal | Zorgvuldig beheren |

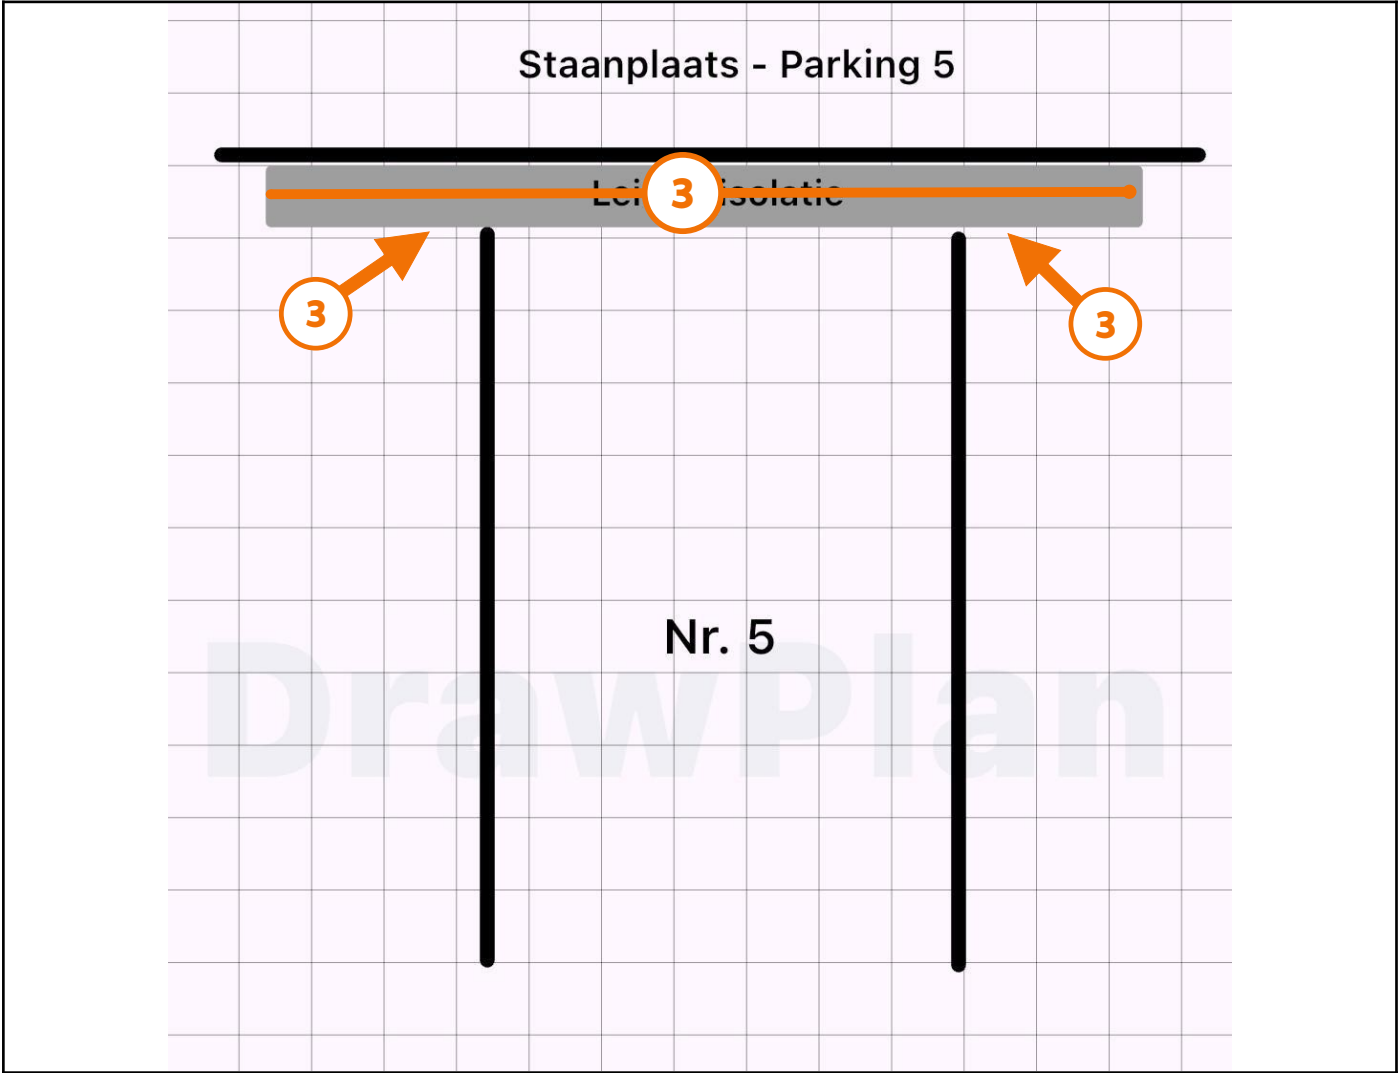
# Plan 1.5: Autostaanplaats nr

| Beschrijving | Type | Actie |
|---|---|---|
| 3. Leidingisolatie (garage) | Asbestmateriaal | <a href="#">Verwijderen</a> |

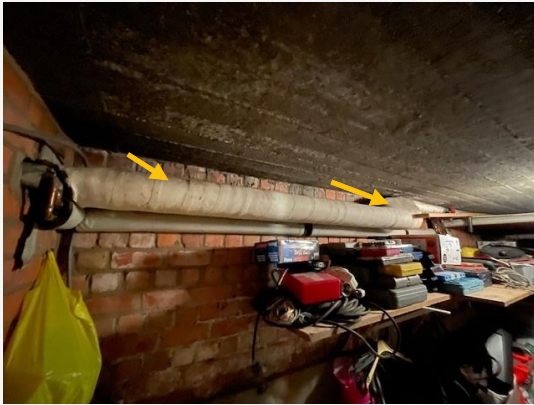
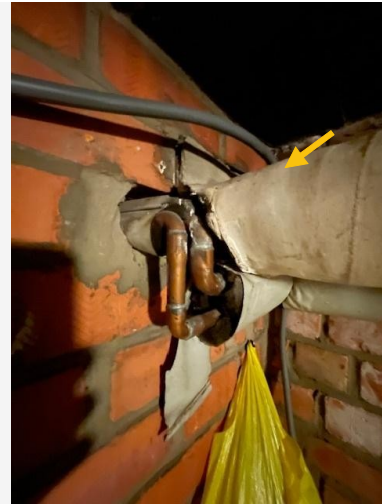
| Fiche 1: Leidingisolatie (kelder)..... | 13 |

Het asbestmateriaal valt onder de mijlpaal van 2034.

| Eindbeoordeling materiaalrisico | Verhoogd materiaalrisico en/of verhoogde kans op vezelvrijgave |

| Gebondenheid | Categorie 2: niet-hechtgebonden met matrix |
| Asbestsoort (vezeltype) | Alleen chrysotiel |
| Asbestconcentratie | Laag (< 50%) |
| Afschermingsgraad van het gehele materiaal | Geheel of deels (ook) vrij aan de binnenlucht |
| Toestand van het materiaal | Matig beschadigd, matig verweerd |

| Beschrijving | Leidingisolatie (kelder) |
| Identificatiemethode | <p>De asbestdeskundige beoordeelt het materiaal als asbesthoudend, en dit zonder monstername.</p> <p>Motivatie: De materialen behoren niet toe aan de eigenaar voor wie de asbestdeskundige de asbestinventaris uitvoert.</p> |

- Zorg voor een veilig beheer. Vermijd het beschadigen van het asbestmateriaal. Controleer de toestand jaarlijks op wijzigingen.

- Hermetische zone (erkend asbestverwijderaar)  
Altijd beroep doen op een erkend asbestverwijderaar. De zone hermetisch afsluiten voor begin werken - verwijdering van de asbesthoudende leidingisolatie. Gebruik altijd een FFP3 mondkap en Tyvepak als extra bescherming en bijpassende werkschoenen die goed afsluiten. De asbestverwijderaar zal het asbesthoudend materiaal na verwijdering meenemen naar een asbestverwerkend bedrijf dat nadien het nodige zal doen om het materiaal te vernietigen.

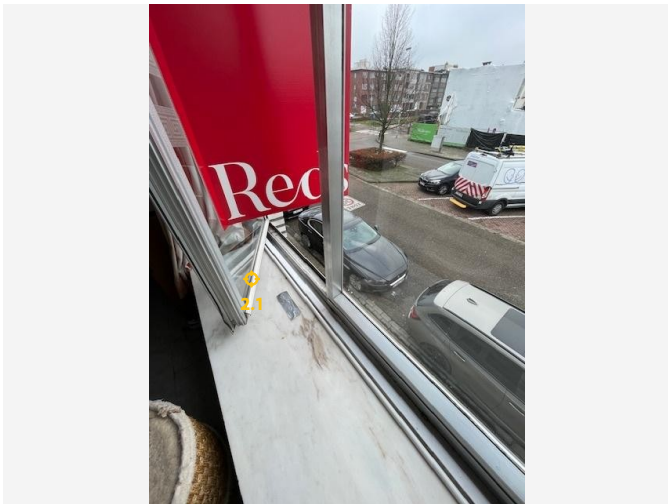
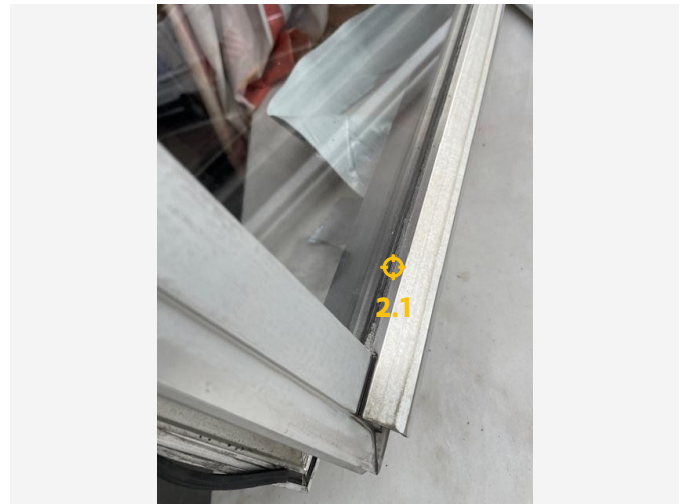
| Fiche 2: Ramen (mastiek-kitten)..... | 16 |

Het asbestmateriaal valt onder de mijlpaal van 2040.

| Eindbeoordeling materiaalrisico | Verhoogd materiaalrisico en/of verhoogde kans op vezelvrijgave |

| Gebondenheid | Categorie 1: hechtgebonden in oorsprong |
| Asbestsoort (vezeltype) | Alleen chrysotiel |
| Toestand van het materiaal | Matig beschadigd, matig verweerd |

| # | Type | Referentie | Resultaat |
|---|---|---|---|
| 2.1 | Puntmonster | MM03 : mastiek / kitten | Chrysotiel |

| Beschrijving | Ramen (mastiek-kitten) |

- Zorg voor een veilig beheer. Vermijd het beschadigen van het asbestmateriaal. Controleer de toestand jaarlijks op wijzigingen.

- Eenvoudige handelingen: mag via doe-het-zelf of door werknemer(s) met opleidingsattest eenvoudige handelingen  
De ramen kunnen relatief makkelijk (in zen geheel) manueel verwijderd worden. Let op bij het verwijderen van de ramen om deze niet te breken (kans op emissie). Belangrijk : gebruik een FFP3 mondmasker en Tyvekpak als extra bescherming. Best ook werkschoenen die goed afsluiten.

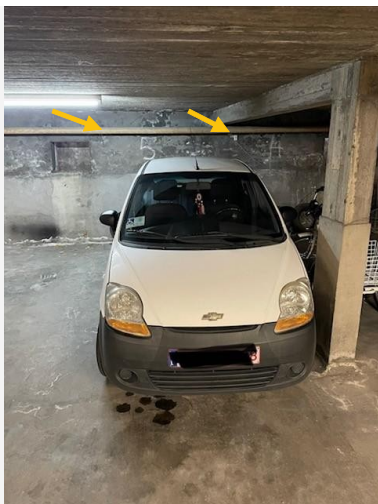
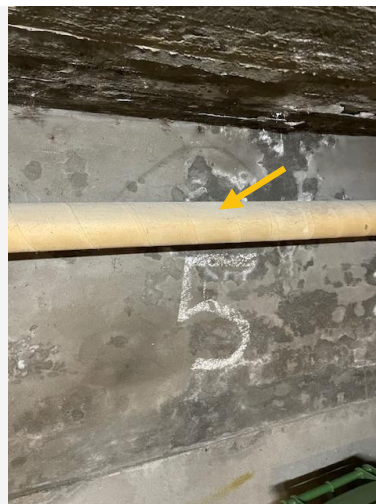
| Fiche 3: Leidingisolatie (garage)..... | 19 |

Het asbestmateriaal valt onder de mijlpaal van 2034.

| Eindbeoordeling materiaalrisico | Verhoogd materiaalrisico en/of verhoogde kans op vezelvrijgave |

| Gebondenheid | Categorie 2: niet-hechtgebonden met matrix |
| Asbestsoort (vezeltype) | Alleen chrysotiel |
| Afschermingsgraad van het gehele materiaal | Geheel of deels (ook) vrij aan de binnenlucht |
| Toestand van het materiaal | Matig beschadigd, matig verweerd |

| Beschrijving | Leidingisolatie (garage) |

- Zorg voor een veilig beheer. Vermijd het beschadigen van het asbestmateriaal. Controleer de toestand jaarlijks op wijzigingen.

- Hermetische zone (erkend asbestverwijderaar)  
Altijd beroep doen op een erkend asbestverwijderaar. De zone hermetisch afsluiten voor begin werken - verwijdering van de asbesthoudende leidingisolatie. Gebruik altijd een FFP3 mondkap en Tyvepak als extra bescherming en bijpassende werkschoenen die goed afsluiten. De asbestverwijderaar zal het asbesthoudend materiaal na verwijdering meenemen naar een asbestverwerkend bedrijf, dat nadien het nodige zal doen om het materiaal te vernietigen.

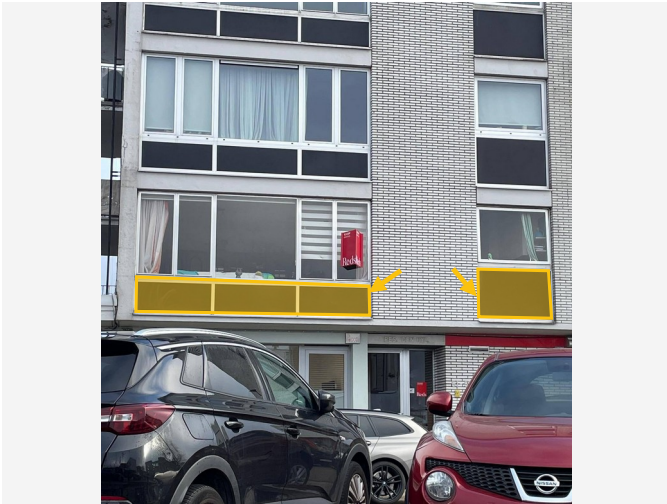
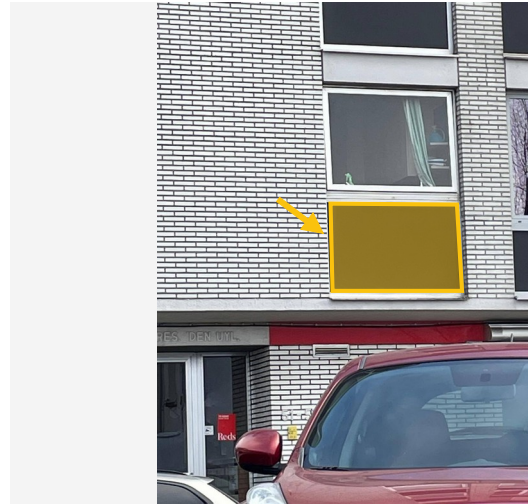
| Fiche 4: Glasal platen (voorgevel)..... | 22 |

Het asbestmateriaal valt onder de mijlpaal van 2040.

| Eindbeoordeling materiaalisico | Laag materiaalisico en/of verlaagde kans op vezelvrijgave |

| Gebondenheid | Categorie 1: hechtgebonden in oorsprong |
| Asbestsoort (vezeltype) | Crocidoliet aanwezig |
| Toestand van het materiaal | Onbeschadigd, niet verweerd |

| Beschrijving | Glasal platen (voorgevel) |

- Zorg voor een veilig beheer. Vermijd het beschadigen van het asbestmateriaal. Controleer de toestand jaarlijks op wijzigingen.

- Eenvoudige handelingen: mag via doe-het-zelf of door werknemer(s) met opleidingsattest eenvoudige handelingen  
De Glasal-platen kunnen makkelijk relatief manueel verwijderd worden. Kan dan in zen geheel verwijderd worden. Belangrijk : gebruik altijd een FFP3 mondmasker en Tyvepak als extra bescherming. Best ook werkschoenen die goed afsluiten. Het materiaal kan nadien afgevoerd worden naar een recyclagepark voor verdere verwerking en afhandeling.

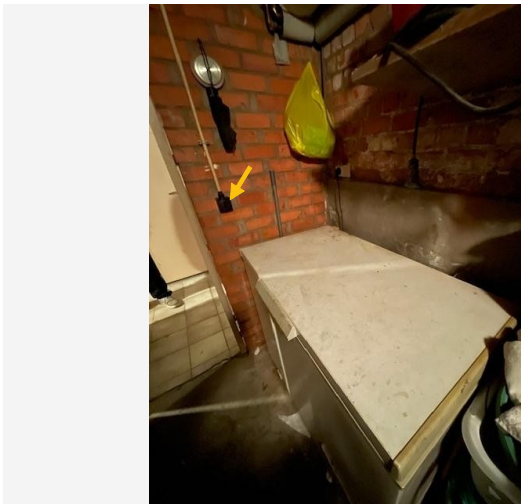
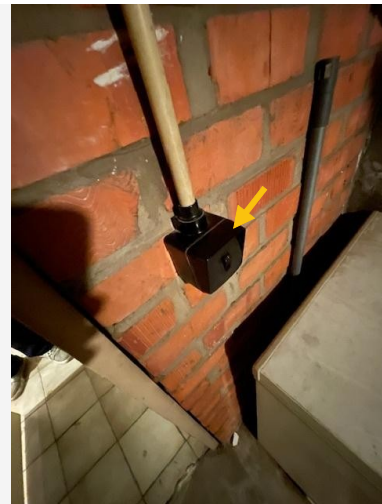
| Fiche 5: Bakeliet schakelaar (kelder)..... | 25 |

Het asbestmateriaal valt onder de mijlpaal van 2040.

| Eindbeoordeling materiaalrisico | Laag materiaalrisico en/of verlaagde kans op vezelvrijgave |

| Gebondenheid | Categorie 1: hechtgebonden in oorsprong |
| Asbestsoort (vezeltype) | Crocidoliet aanwezig |
| Toestand van het materiaal | Onbeschadigd, niet verweerd |

| Beschrijving | Bakeliet schakelaar (kelder) |

- Zorg voor een veilig beheer. Vermijd het beschadigen van het asbestmateriaal. Controleer de toestand jaarlijks op wijzigingen.

- Eenvoudige handelingen: mag via doe-het-zelf of door werknemer(s) met opleidingsattest eenvoudige handelingen  
De bakeliet schakelaar kan makkelijk manueel verwijderd worden door los te schroeven. Kan dan in zijn geheel verwijderd worden. Belangrijk : gebruik altijd een FFP3 mondmasker en Tyvepak als extra bescherming. Best ook werkschoenen die goed afsluiten. Het materiaal kan nadien afgevoerd worden naar een recyclagepark voor verdere verwerking en afhandeling.

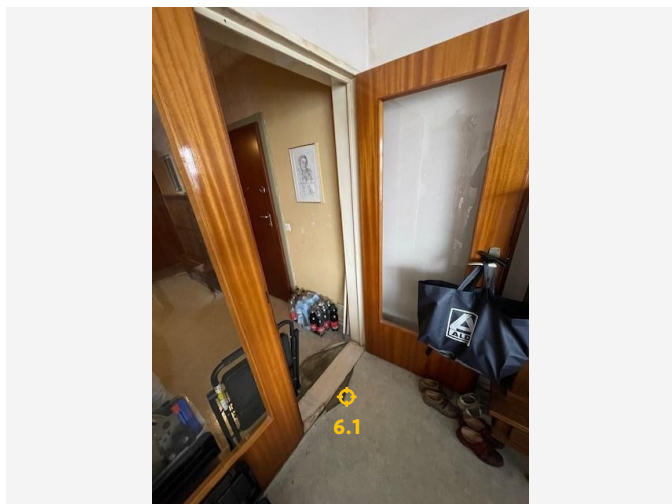
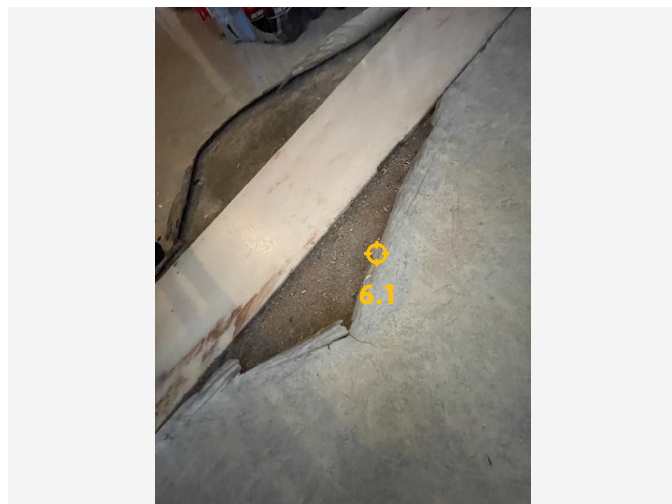
## Fiche 6: Vloerzeil

Geen asbest

| # | Type | Referentie | Resultaat |
|---|---|---|---|
| 6.1 | Puntmonster | MM04 : vloerzeil | Geen asbest |

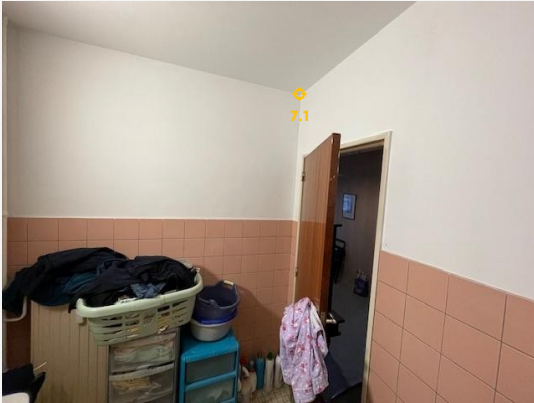
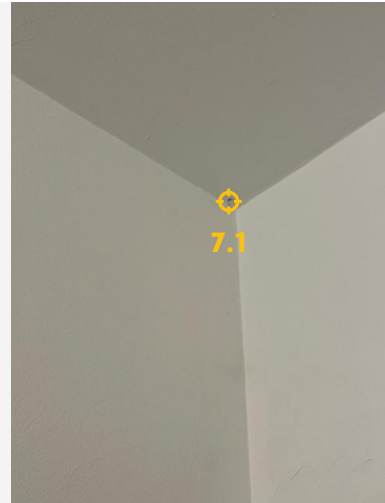
## Fiche 7: Pleisterwerk plafond

Geen asbest

| # | Type | Referentie | Resultaat |
|---|---|---|---|
| 7.1 | Mengmonster | MM02 : plafond | Geen asbest |

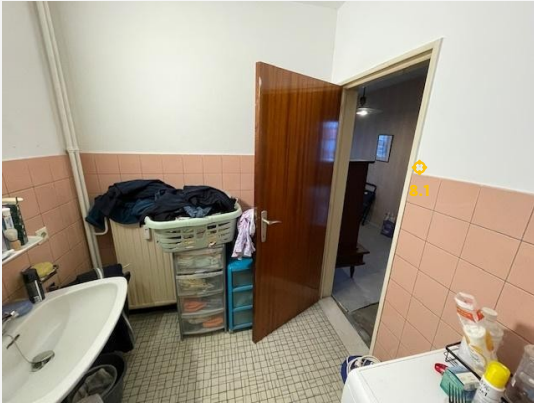
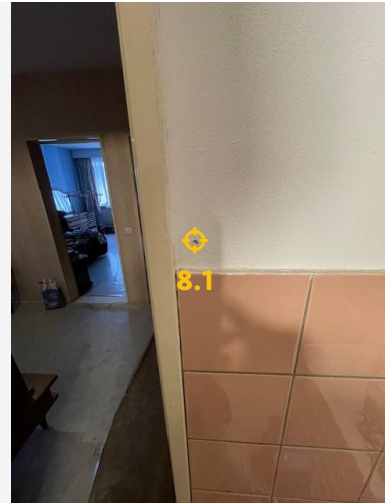
## Fiche 8: Pleisterwerk muur

Geen asbest

| # | Type | Referentie | Resultaat |
|---|---|---|---|
| 8.1 | Mengmonster | MM01 : muur | Geen asbest |
