# Asbestinventarisatetest

Sint Willebrordusstraat 8, 2990 Wuustwezel

Attestnummer : 20251216-000265.000

**Niet-asbestveilig**

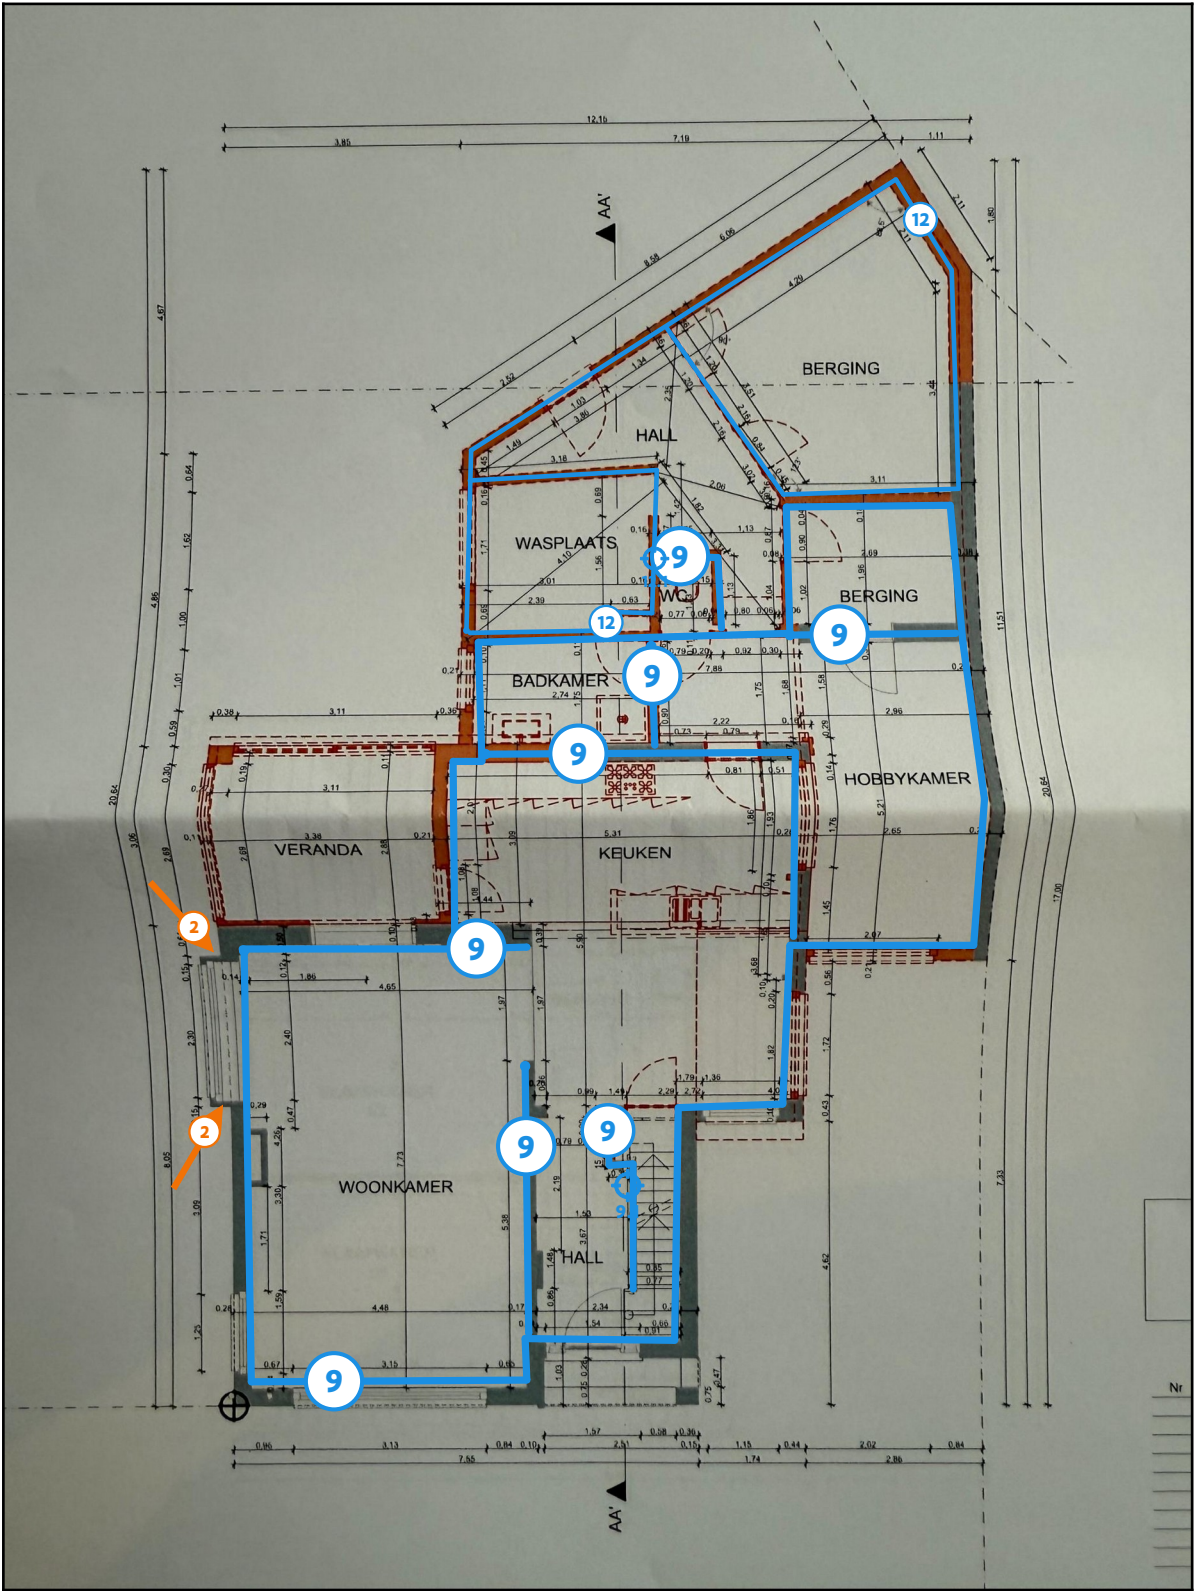
# Plan 1.3: Gelijkvloers

| 2. Raamplaten | Asbestmateriaal | <a href="#">Verwijderen</a> |

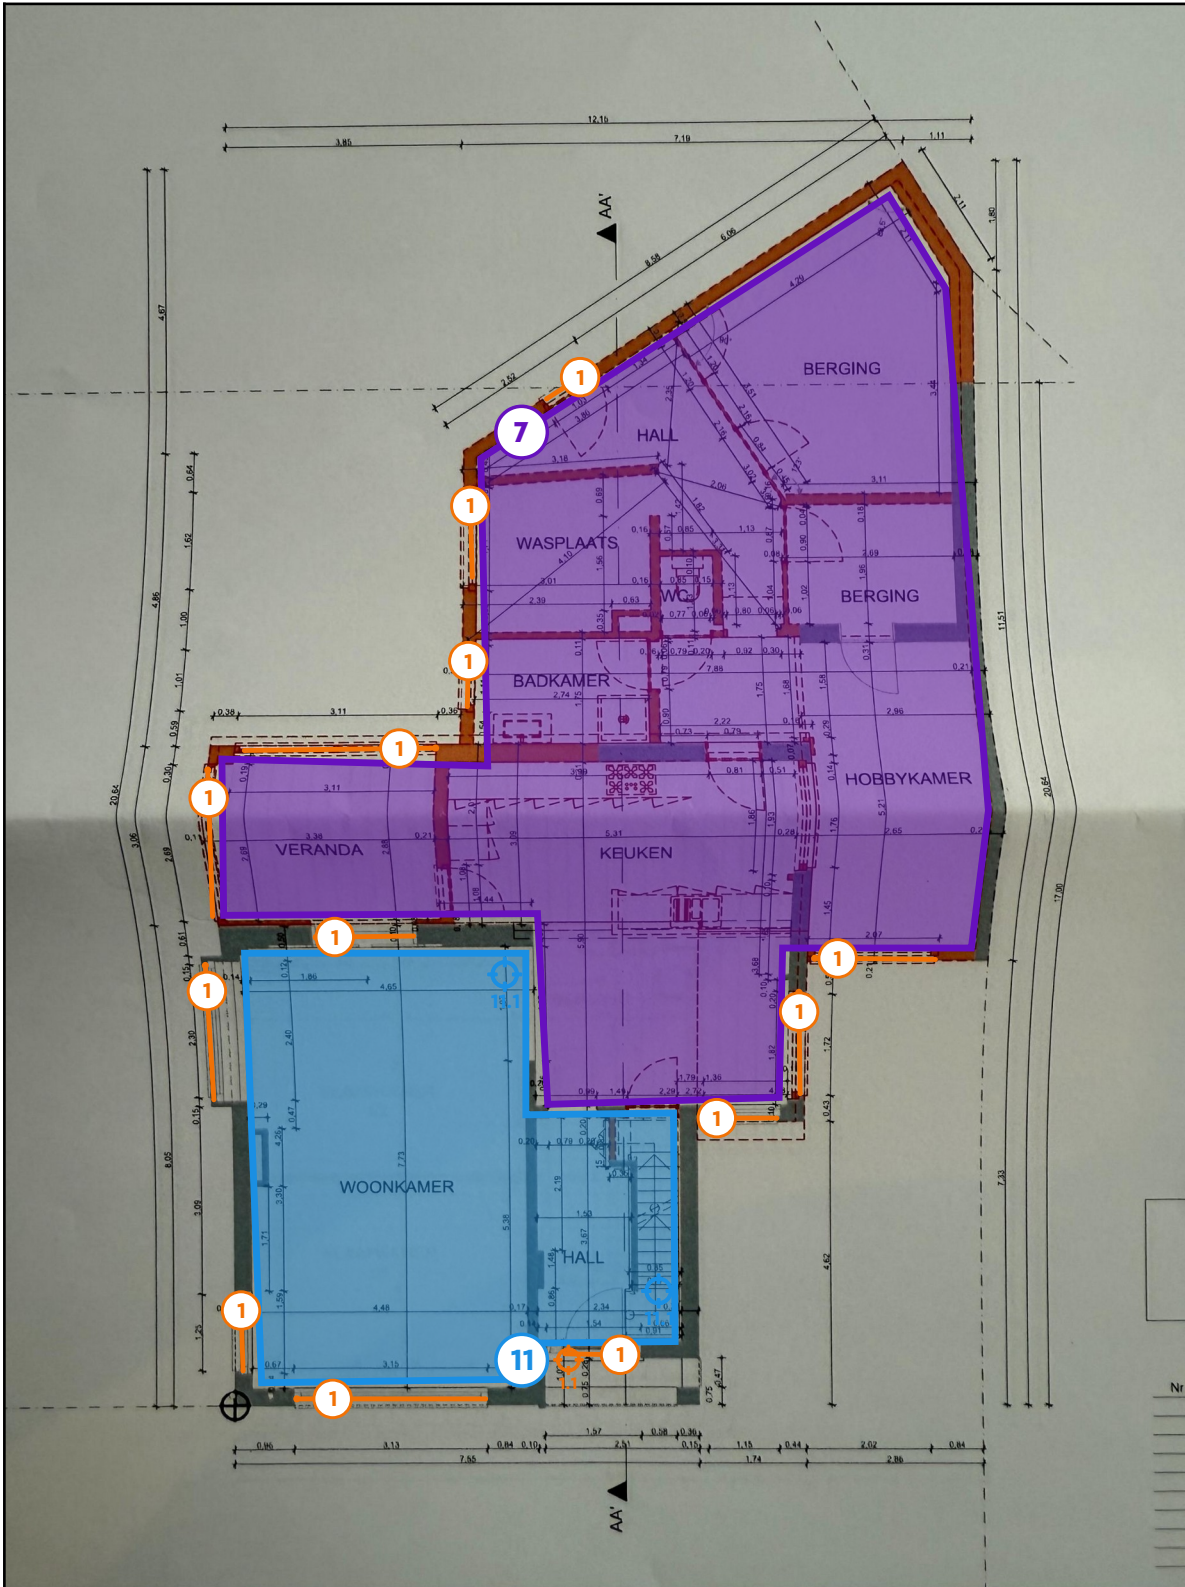
## Plan 1.4: Gelijkvloers

| 1. Mastiek | Asbestmateriaal | <a href="#">Verwijderen</a> |
| 1.1 Code: MM03 | Puntmonster | - |

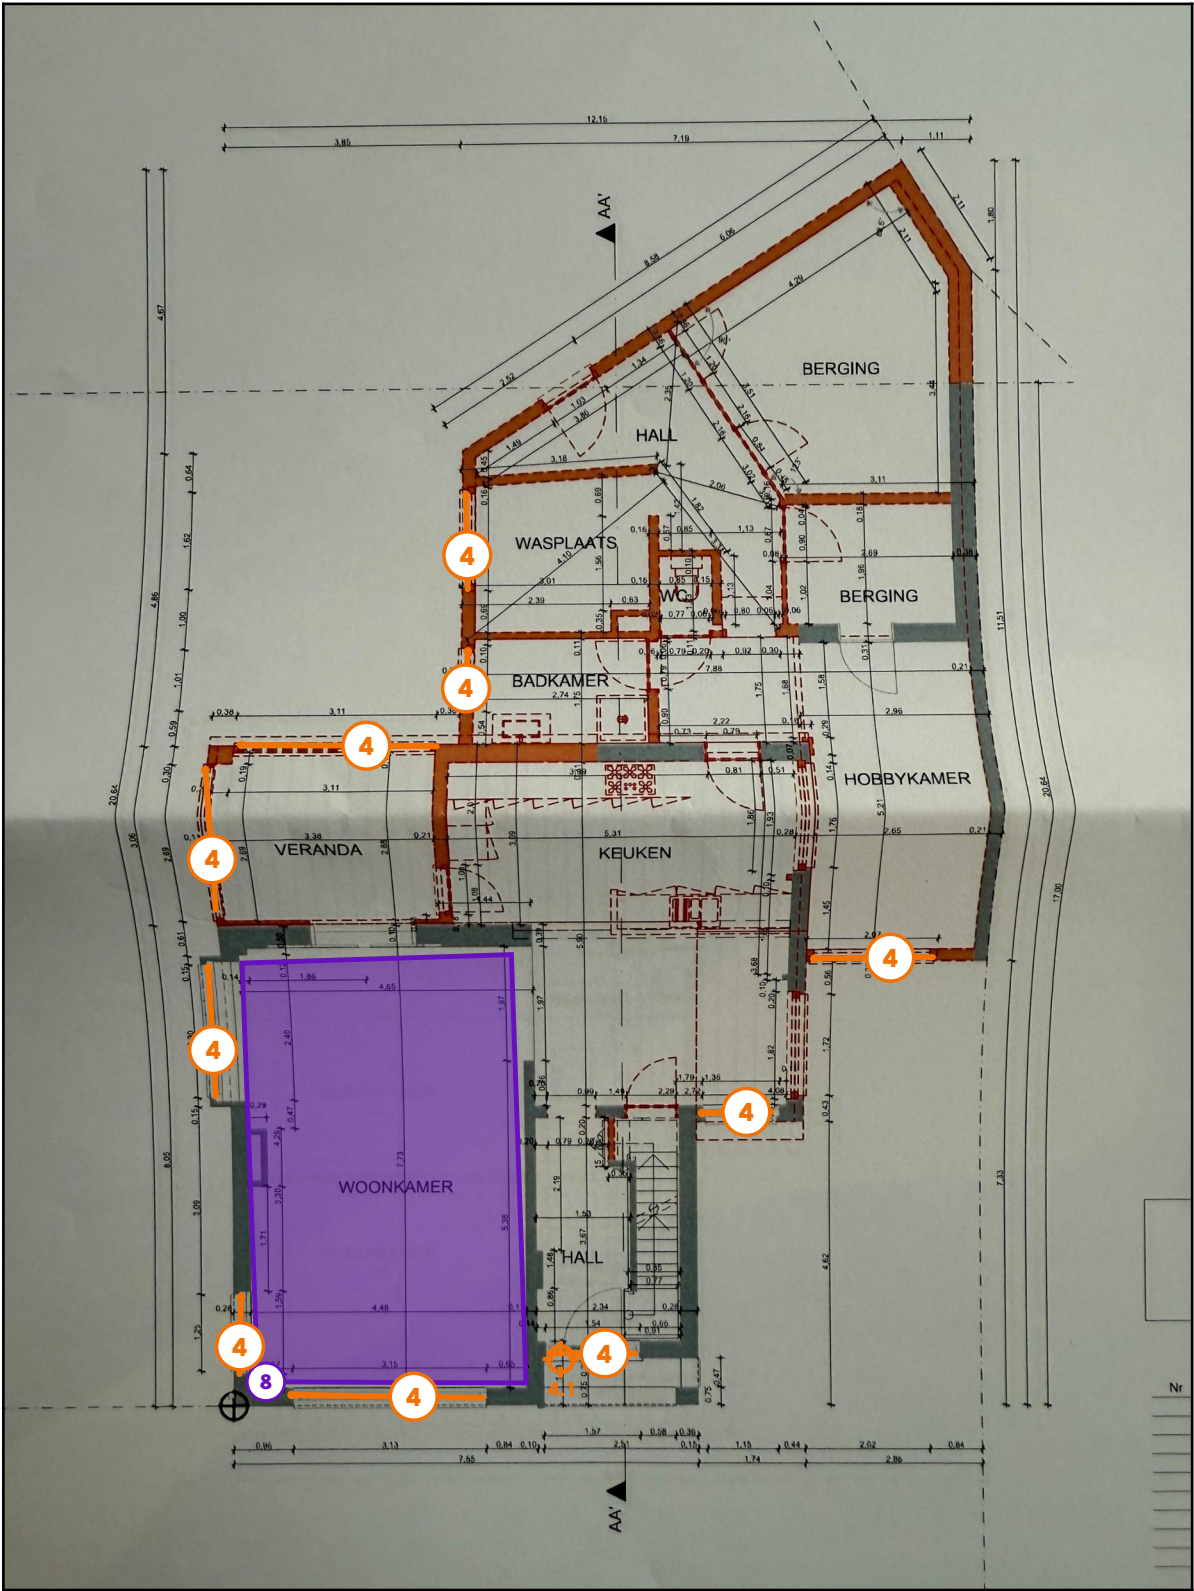
# Plan 1.5: Gelijkvloers

| 4. Kit | Asbestmateriaal | <a href="#">Verwijderen</a> |
| 4.1 Code: MM05 | Puntmonster | - |

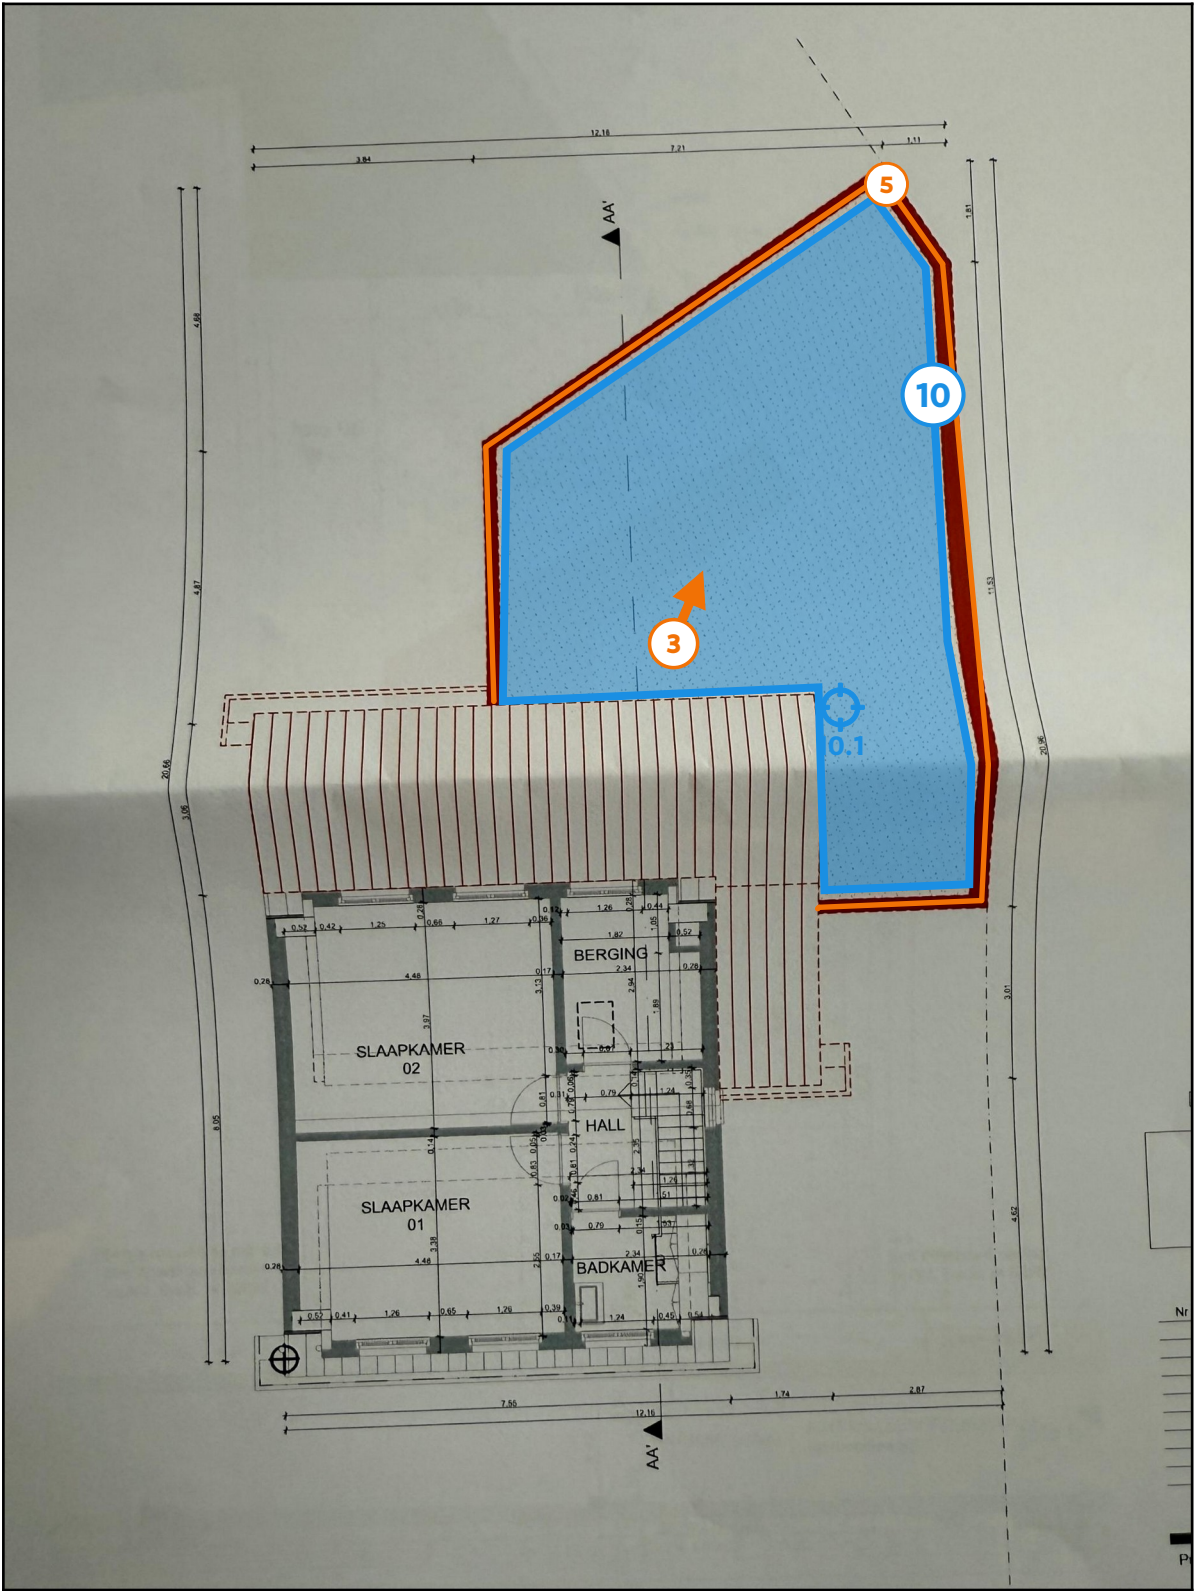
# Plan 1.8: Verdiep

| 3. Rookgaskanaal | Asbestmateriaal | Verwijderen |
| 5. Dekstenen | Asbestmateriaal | Verwijderen |

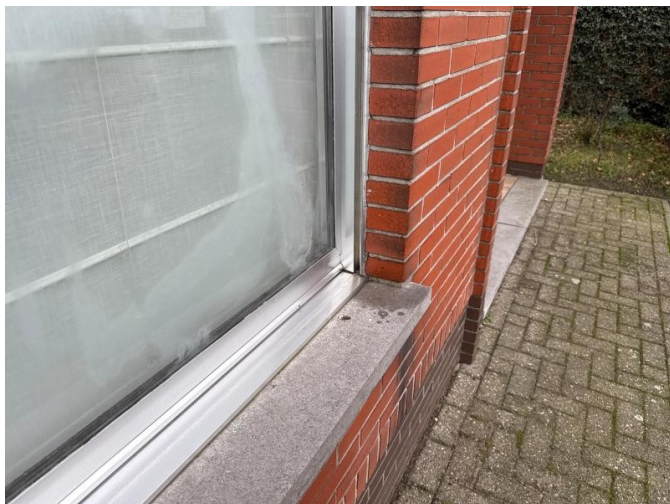
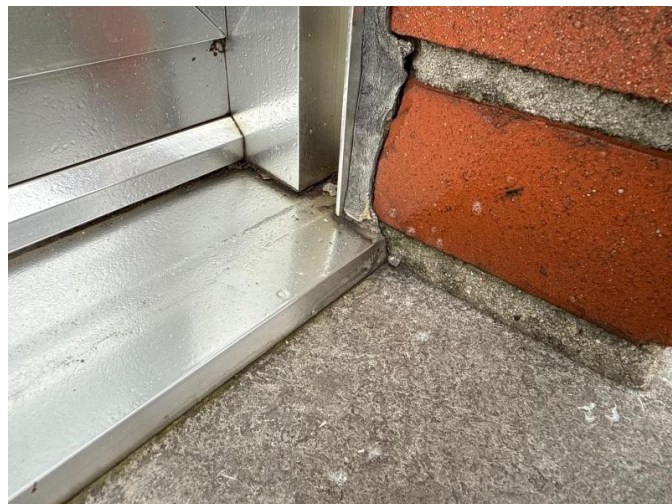
Het asbestmateriaal valt onder de mijlpaal van 2040.

| Eindbeoordeling materiaalrisico | Verhoogd materiaalrisico en/of verhoogde kans op vezelvrijgave |

| Gebondenheid | Categorie 1: hechtgebonden in oorsprong |
| Asbestsoort (vezeltype) | Alleen chrysotiel |
| Asbestconcentratie | Laag (< 50%) |
| Toestand van het materiaal | Matig beschadigd, matig verweerd |

| # | Type | Referentie | Resultaat |
|---|---|---|---|
| 1.1 | Puntmonster | MM03 | Chrysotiel |

| Beschrijving | Mastiek |

Verwijderen

- Zorg voor een veilig beheer. Vermijd het beschadigen van het asbestmateriaal. Controleer de toestand jaarlijks op wijzigingen.

- Eenvoudige handelingen: mag via doe-het-zelf of door werknemer(s) met opleidingsattest eenvoudige handelingen  
Betreft een hechtgebonden toepassing in een matig verweerde staat met een laag risico op vezelvrijgave. De toepassing zorgvuldig verwijderen, zonder wijzigingen aan te brengen in de huidige toestand van het materiaal. De toepassing niet breken en/of beschadigen. Verwijder de toepassing a.d.h.v. eenvoudige handelingen en voorzie de nodige PBM's zoals ademhalingsmasker met een P3-filter, Tyvec categorie 3 type 5-6, schoeisel moet volledig gesloten zijn, wegwerphandschoenen. Opgeleid personeel wordt aanbevolen. Het asbestmateriaal moet worden verpakt in twee lagen van luchtdichte, stevige plastic zakken of folie aandienen bij het gemeentelijk recyclagepark. Deze dienen gemarkeerd te zijn met een waarschuwingsetiket. Voor verder advies kan je een kijkje nemen op de site van OVAM. ( [www.asbestinfo.be](http://www.asbestinfo.be))

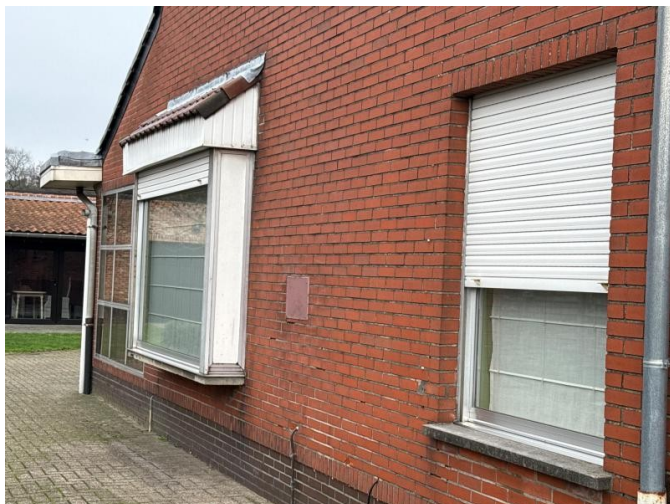
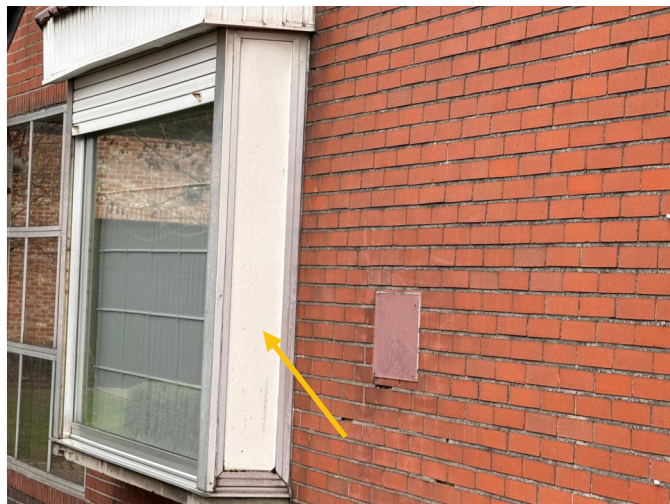
Het asbestmateriaal valt onder de mijlpaal van 2040.

| Eindbeoordeling materiaalisico | Verhoogd materiaalisico en/of verhoogde kans op vezelvrijgave |

| Asbestsoort (vezeltype) | Crocidoliet aanwezig |
| Toestand van het materiaal | Matig beschadigd, matig verweerd |

| Beschrijving | Raamplaten |

Verwijderen

- Zorg voor een veilig beheer. Vermijd het beschadigen van het asbestmateriaal. Controleer de toestand jaarlijks op wijzigingen.
- Voer bijkomende staalname(s) uit.

- Eenvoudige handelingen: mag via doe-het-zelf of door werknemer(s) met opleidingsattest eenvoudige handelingen  
Betreft een hechtgebonden toepassing in een matig verweerde staat met een laag risico op vezelvrijgave. De toepassing zorgvuldig verwijderen, zonder wijzigingen aan te brengen in de huidige toestand van het materiaal. De toepassing niet breken en/of beschadigen. Verwijder de toepassing a.d.h.v. eenvoudige handelingen en voorzie de nodige PBM's zoals ademhalingsmasker met een P3-filter, Tyvec categorie 3 type 5-6, schoeisel moet volledig gesloten zijn, wegwerphandschoenen. Opleid personeel wordt aanbevolen. Het asbestmateriaal moet worden verpakt in twee lagen van luchtdichte, stevige plastic zakken of folie aandienen bij het gemeentelijk recyclagepark. Deze dienen gemarkeerd te zijn met een waarschuwingsetiket. Voor verder advies kan je een kijkje nemen op de site van OVAM. ( [www.asbestinfo.be](http://www.asbestinfo.be) )

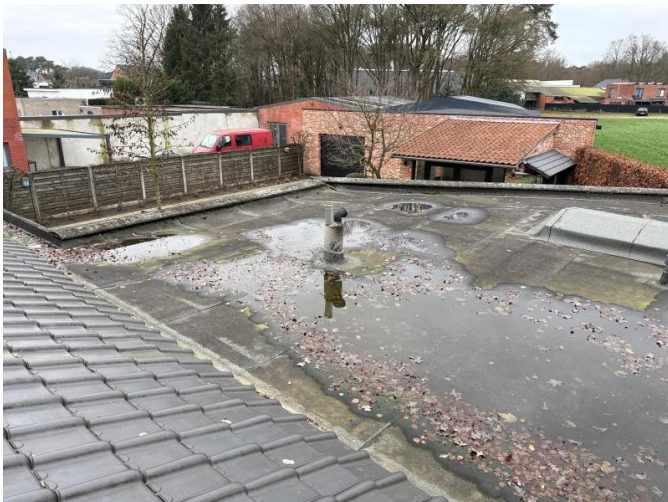
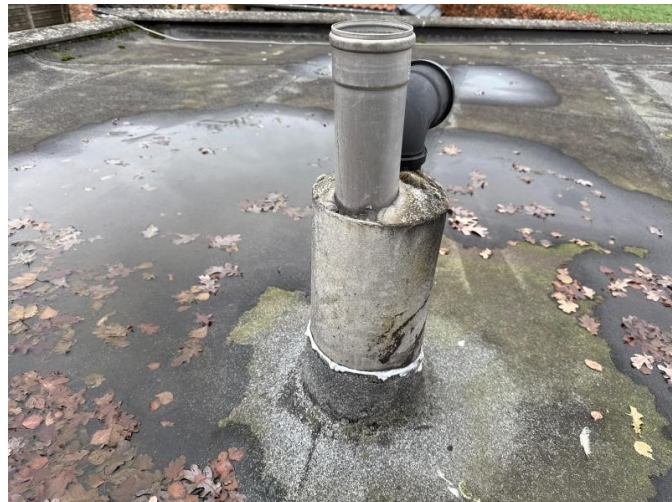
Het asbestmateriaal valt onder de mijlpaal van 2034.

| Eindbeoordeling materiaalrisico | Verhoogd materiaalrisico en/of verhoogde kans op vezelvrijgave |

| Asbestsoort (vezeltype) | Crocidoliet aanwezig |
| Toestand van het materiaal | Matig beschadigd, matig verweerd |

| Beschrijving | Rookgaskanaal |

Verwijderen

- Zorg voor een veilig beheer. Vermijd het beschadigen van het asbestmateriaal. Controleer de toestand jaarlijks op wijzigingen.
- Voer bijkomende staalname(s) uit.

- Eenvoudige handelingen: mag via doe-het-zelf of door werknemer(s) met opleidingsattest eenvoudige handelingen  
Betreft een hechtgebonden toepassing in een matig verweerde staat met een laag risico op vezelvrijgave. De toepassing zorgvuldig verwijderen, zonder wijzigingen aan te brengen in de huidige toestand van het materiaal. De toepassing niet breken en/of beschadigen. Verwijder de toepassing a.d.h.v. eenvoudige handelingen en voorzie de nodige PBM's zoals ademhalingsmasker met een P3-filter, Tyvec categorie 3 type 5-6, schoeisel moet volledig gesloten zijn, wegwerphandschoenen. Opleid personeel wordt aanbevolen. Het asbestmateriaal moet worden verpakt in twee lagen van luchtdichte, stevige plastic zakken of folie aandienen bij het gemeentelijk recyclagepark. Deze dienen gemarkeerd te zijn met een waarschuwingsetiket. Voor verder advies kan je een kijkje nemen op de site van OVAM. ( [www.asbestinfo.be](http://www.asbestinfo.be) )

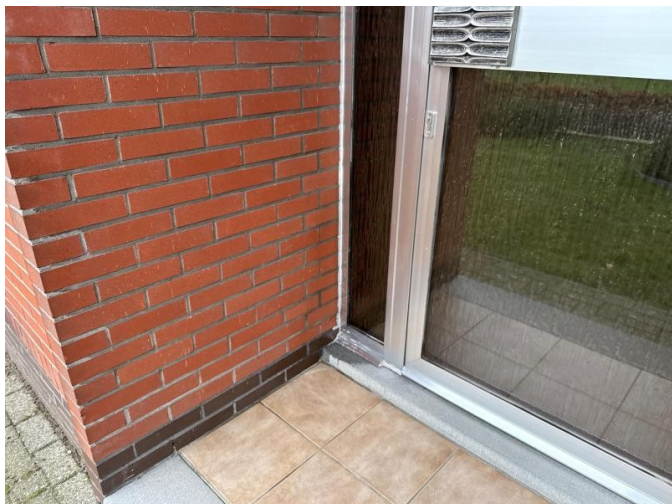
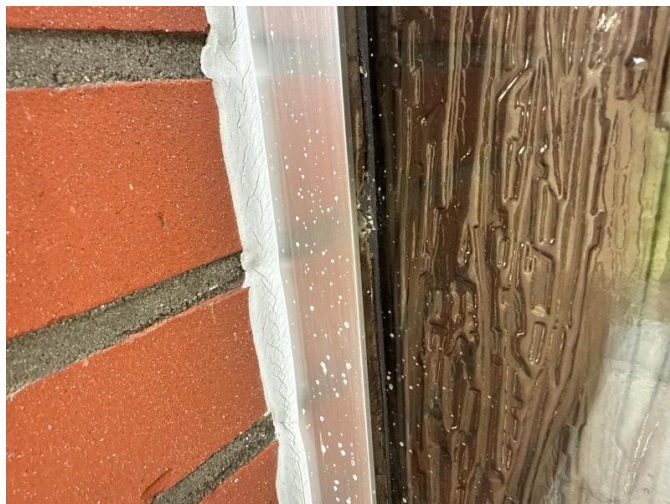
Het asbestmateriaal valt onder de mijlpaal van 2040.

| Eindbeoordeling materiaalrisico | Verhoogd materiaalrisico en/of verhoogde kans op vezelvrijgave |

| Asbestsoort (vezeltype) | Alleen chrysotiel |
| Toestand van het materiaal | Matig beschadigd, matig verweerd |

| # | Type | Referentie | Resultaat |
|---|---|---|---|
| 4.1 | Puntmonster | MM05 | Chrysotiel |

| Beschrijving | Kit |

Verwijderen

- Zorg voor een veilig beheer. Vermijd het beschadigen van het asbestmateriaal. Controleer de toestand jaarlijks op wijzigingen.

- Eenvoudige handelingen: mag via doe-het-zelf of door werknemer(s) met opleidingsattest eenvoudige handelingen  
Betreft een hechtgebonden toepassing in een matig verweerde staat met een laag risico op vezelvrijgave. De toepassing zorgvuldig verwijderen, zonder wijzigingen aan te brengen in de huidige toestand van het materiaal. De toepassing niet breken en/of beschadigen. Verwijder de toepassing a.d.h.v. eenvoudige handelingen en voorzie de nodige PBM's zoals ademhalingsmasker met een P3-filter, Tyvec categorie 3 type 5-6, schoeisel moet volledig gesloten zijn, wegwerphandschoenen. Opgeleid personeel wordt aanbevolen. Het asbestmateriaal moet worden verpakt in twee lagen van luchtdichte, stevige plastic zakken of folie aandienen bij het gemeentelijk recyclagepark. Deze dienen gemarkeerd te zijn met een waarschuwingsetiket. Voor verder advies kan je een kijkje nemen op de site van OVAM. ( [www.asbestinfo.be](http://www.asbestinfo.be) )

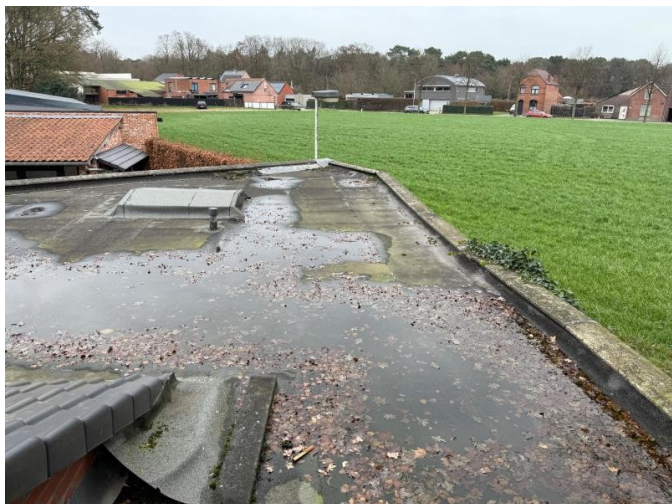
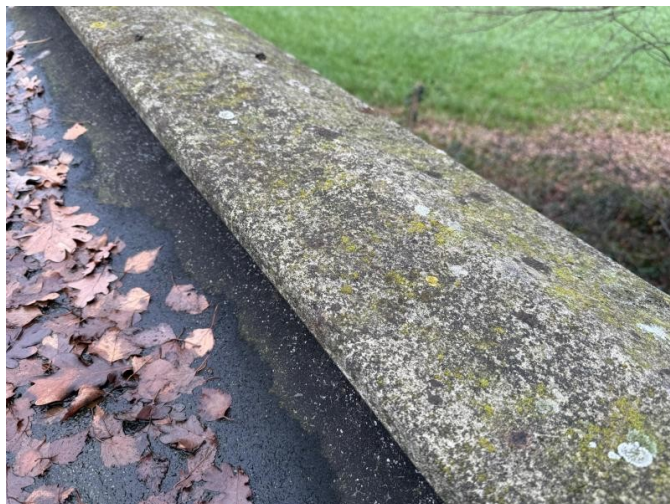
Het asbestmateriaal valt onder de mijlpaal van 2040.

| Eindbeoordeling materiaalrisico | Verhoogd materiaalrisico en/of verhoogde kans op vezelvrijgave |

| Asbestsoort (vezeltype) | Crocidoliet aanwezig |
| Toestand van het materiaal | Matig beschadigd, matig verweerd |

| Beschrijving | Dekstenen |

Verwijderen

- Zorg voor een veilig beheer. Vermijd het beschadigen van het asbestmateriaal. Controleer de toestand jaarlijks op wijzigingen.
- Voer bijkomende staalname(s) uit.

- Eenvoudige handelingen: mag via doe-het-zelf of door werknemer(s) met opleidingsattest eenvoudige handelingen  
Betreft een hechtgebonden toepassing in een matig verweerde staat met een laag risico op vezelvrijgave. De toepassing zorgvuldig verwijderen, zonder wijzigingen aan te brengen in de huidige toestand van het materiaal. De toepassing niet breken en/of beschadigen. Verwijder de toepassing a.d.h.v. eenvoudige handelingen en voorzie de nodige PBM's zoals ademhalingsmasker met een P3-filter, Tyvec categorie 3 type 5-6, schoeisel moet volledig gesloten zijn, wegwerphandschoenen. Opgeleid personeel wordt aanbevolen. Het asbestmateriaal moet worden verpakt in twee lagen van luchtdichte, stevige plastic zakken of folie aandienen bij het gemeentelijk recyclagepark. Deze dienen gemarkeerd te zijn met een waarschuwingsetiket. Voor verder advies kan je een kijkje nemen op de site van OVAM. ( [www.asbestinfo.be](http://www.asbestinfo.be))

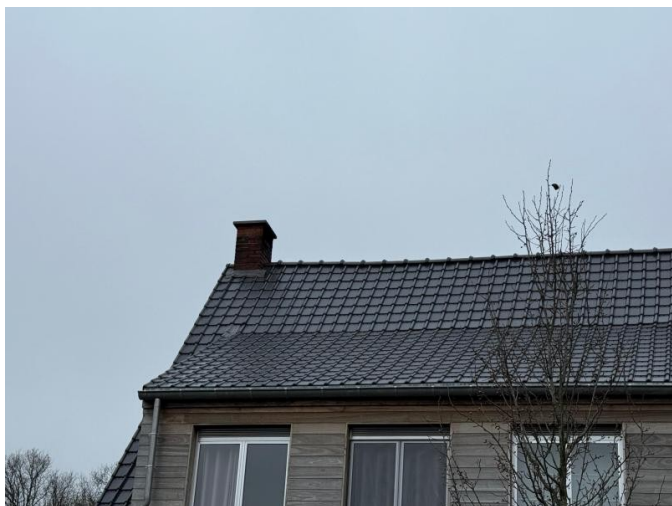
**Reden:** Het te onderzoeken materiaal situeert zich hoger dan 3,50 m te rekenen vanaf een veilige ondergrond

**Uitleg van de asbestdeskundige:** Het materiaal in de schacht van de schouw kon op het moment van de inspectie niet nader worden onderzocht. Conform ons inspectieprotocol mogen wij een beperking inroepen voor hoogtes hoger dan 3,5 m. Indien men dit wil laten onderzoeken, dient er een nieuwe afspraak gemaakt te worden en moet er een hoogtewerker voorzien worden, evenals iemand die bevoegd is om deze te bedienen en eventueel een techniek die de al dan niet aanwezige schouwhoed kan afnemen en weer terugplaatsen.

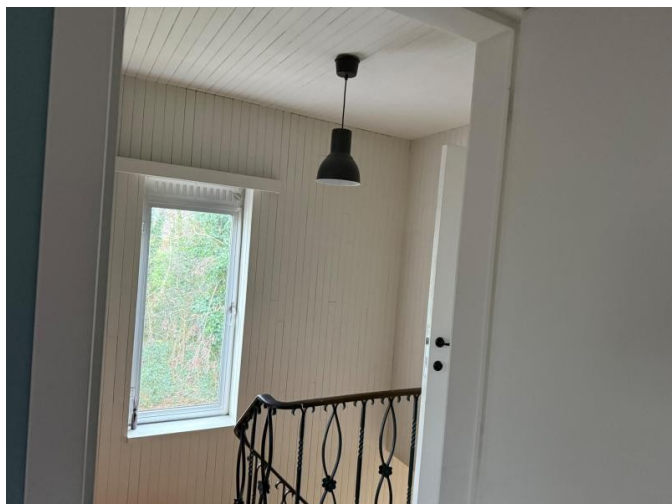
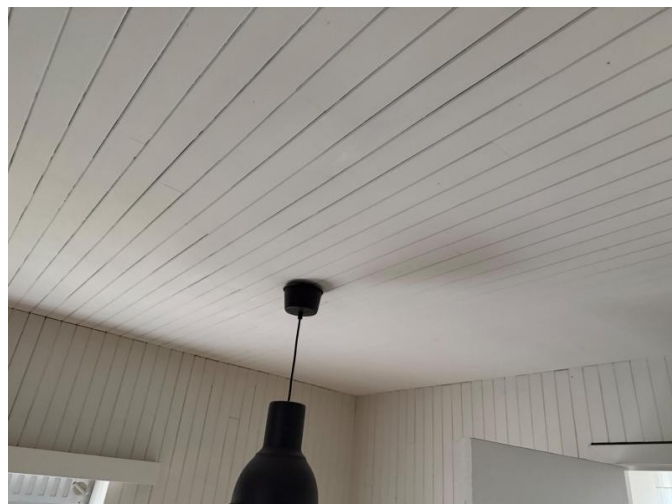
Het materiaal achter het vals plafond kon op het moment van de inspectie niet nader worden onderzocht. De toepassing kan enkel a.d.h.v. een negatief labocertificaat als asbestvrij beschouwd worden. Verder onderzoek verrichten naar de samenstelling van de toepassing tot op de drager. Dit bij renovatie en/of sloop.

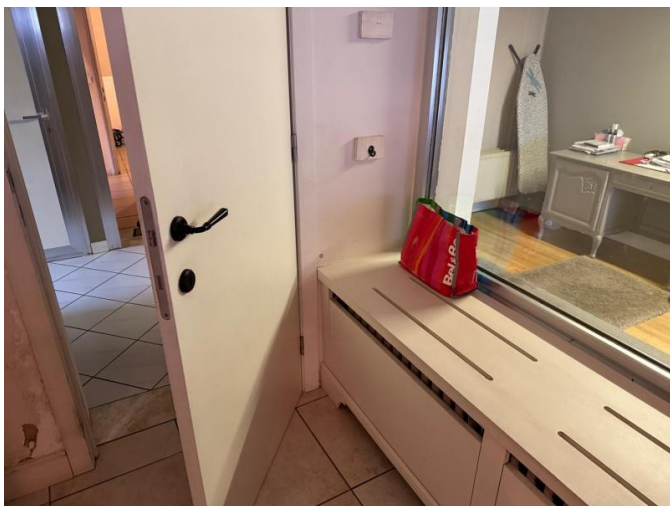
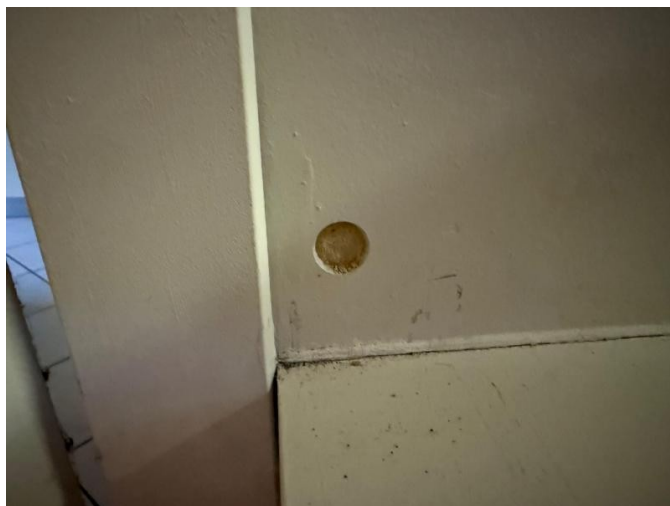
## Fiche 9: Pleister wand

Geen asbest
