# Asbestinventarisatetest

Sint-Thomasstraat 61/401, 2018 Antwerpen

Attestnummer : 20250615-000149.000

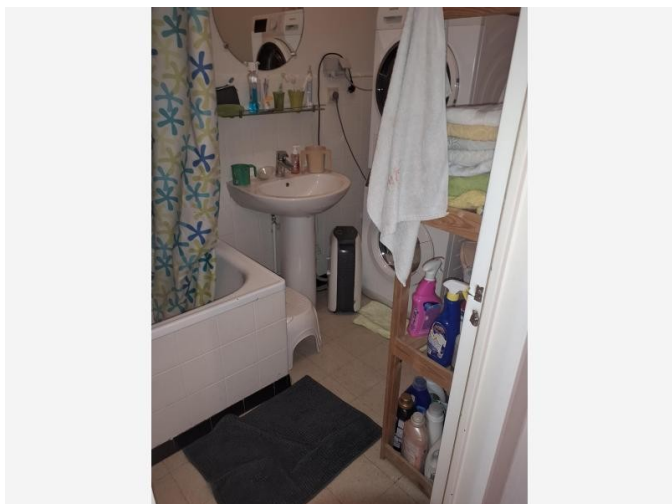
In kader van niet destructief onderzoek konden wij de tegel lijm niet bemonsteren. bij eventuele werken stalen laten bijnemen.

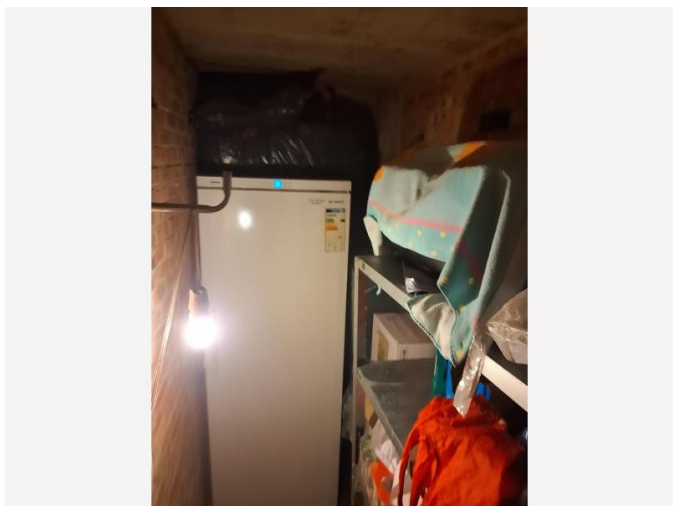
Er werd geen asbesthoudend / verdachte materiaal gevonden.

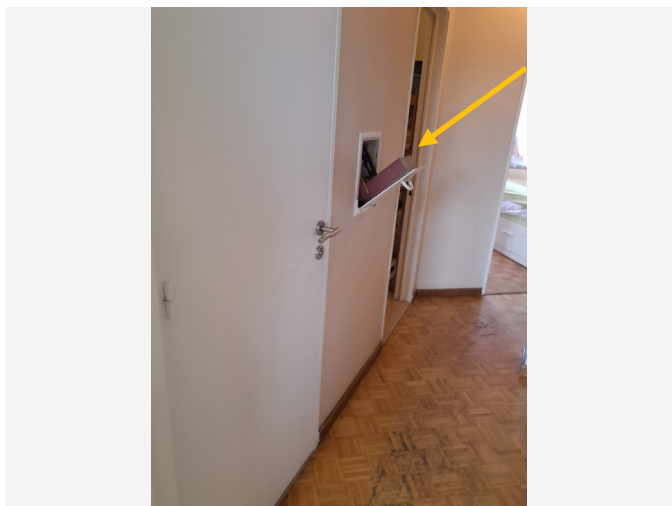
het cement van de afvalschacht heeft een honingraat structuur en is asbest verdacht, het behoort aan het gemenedelen.

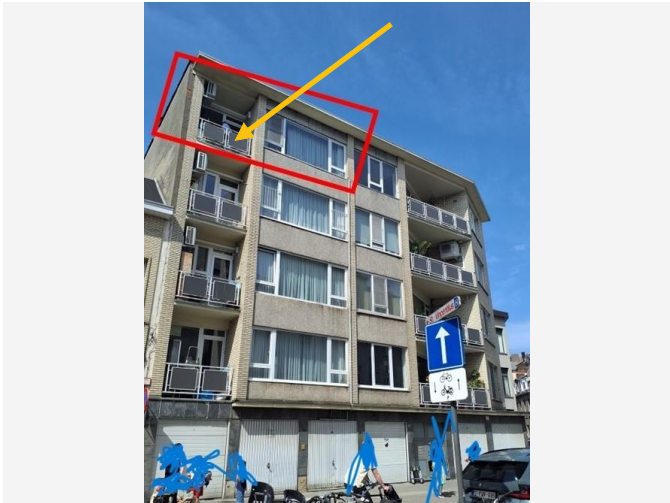
Op de buitengevel, balustrade van terras , bevinden zich panelen die asbestverdacht zijn. Deze panelen behoren tot het gemeentelijk eigendom.

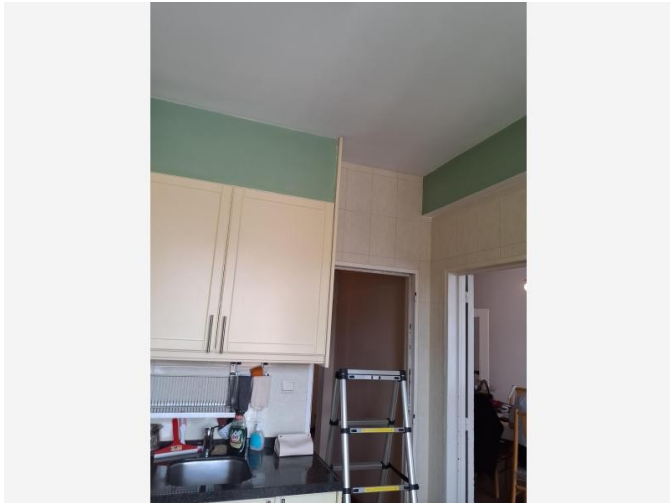
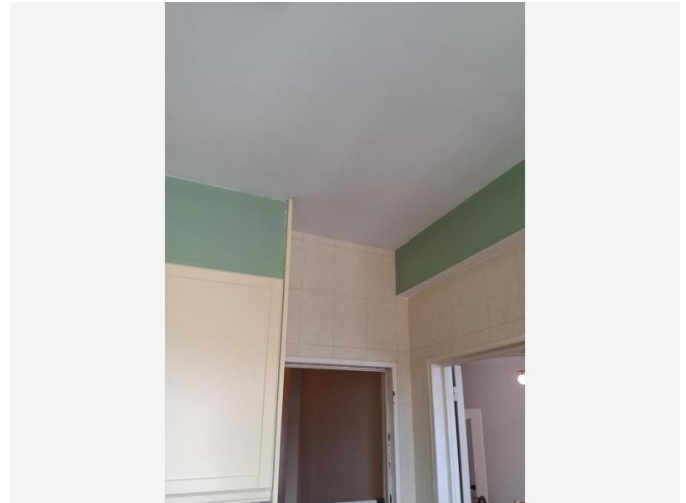
## Fiche 5: Pleister plafond

Geen asbest

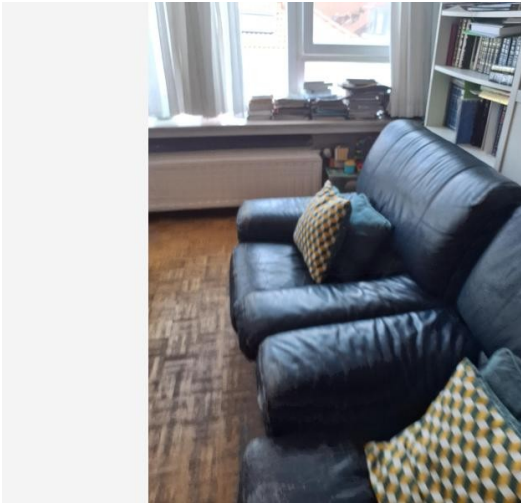
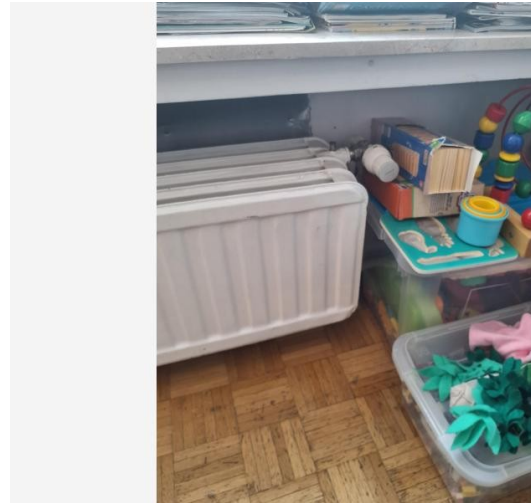
## Fiche 6: Pleister muren

Geen asbest
