# Asbestinventarisat attest

Schepdaalstraat 4, 1700 Dilbeek

Attestnummer : 20251212-000257.000

**Niet-asbestveilig**

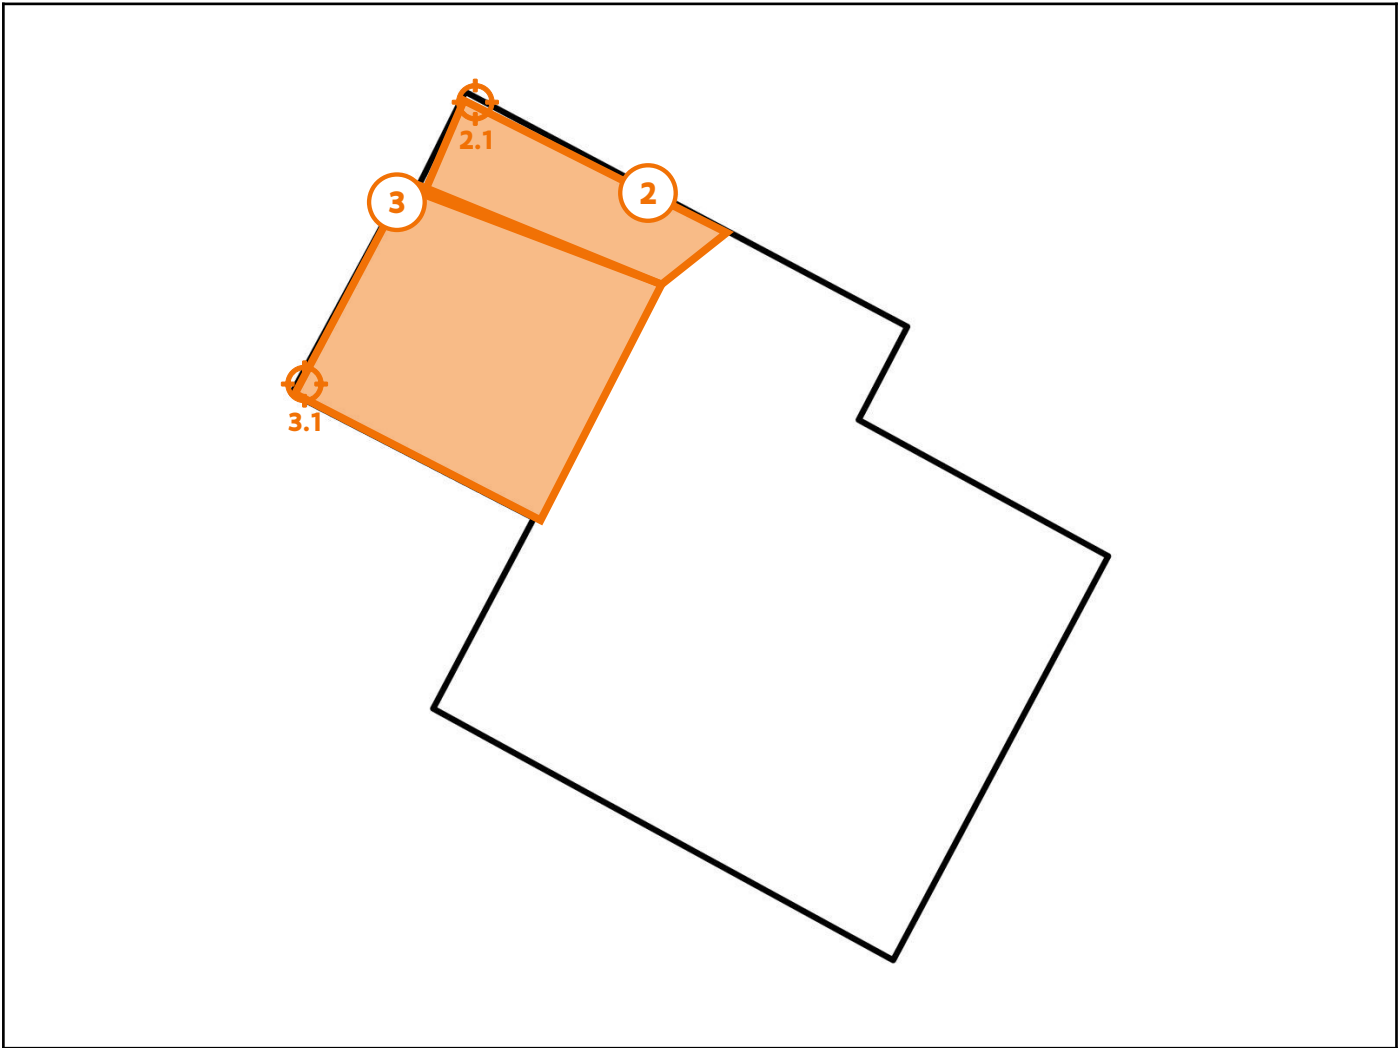
# Plan 1.1: Hoofdgebouw plan

| Beschrijving | Type | Actie |
|---|---|---|
| 2. Dak bestaande uit golfplaten | Asbestmateriaal | Verwijderen |
| 3. Dak bestaande uit golfplaten (Roos) | Asbestmateriaal | Verwijderen |

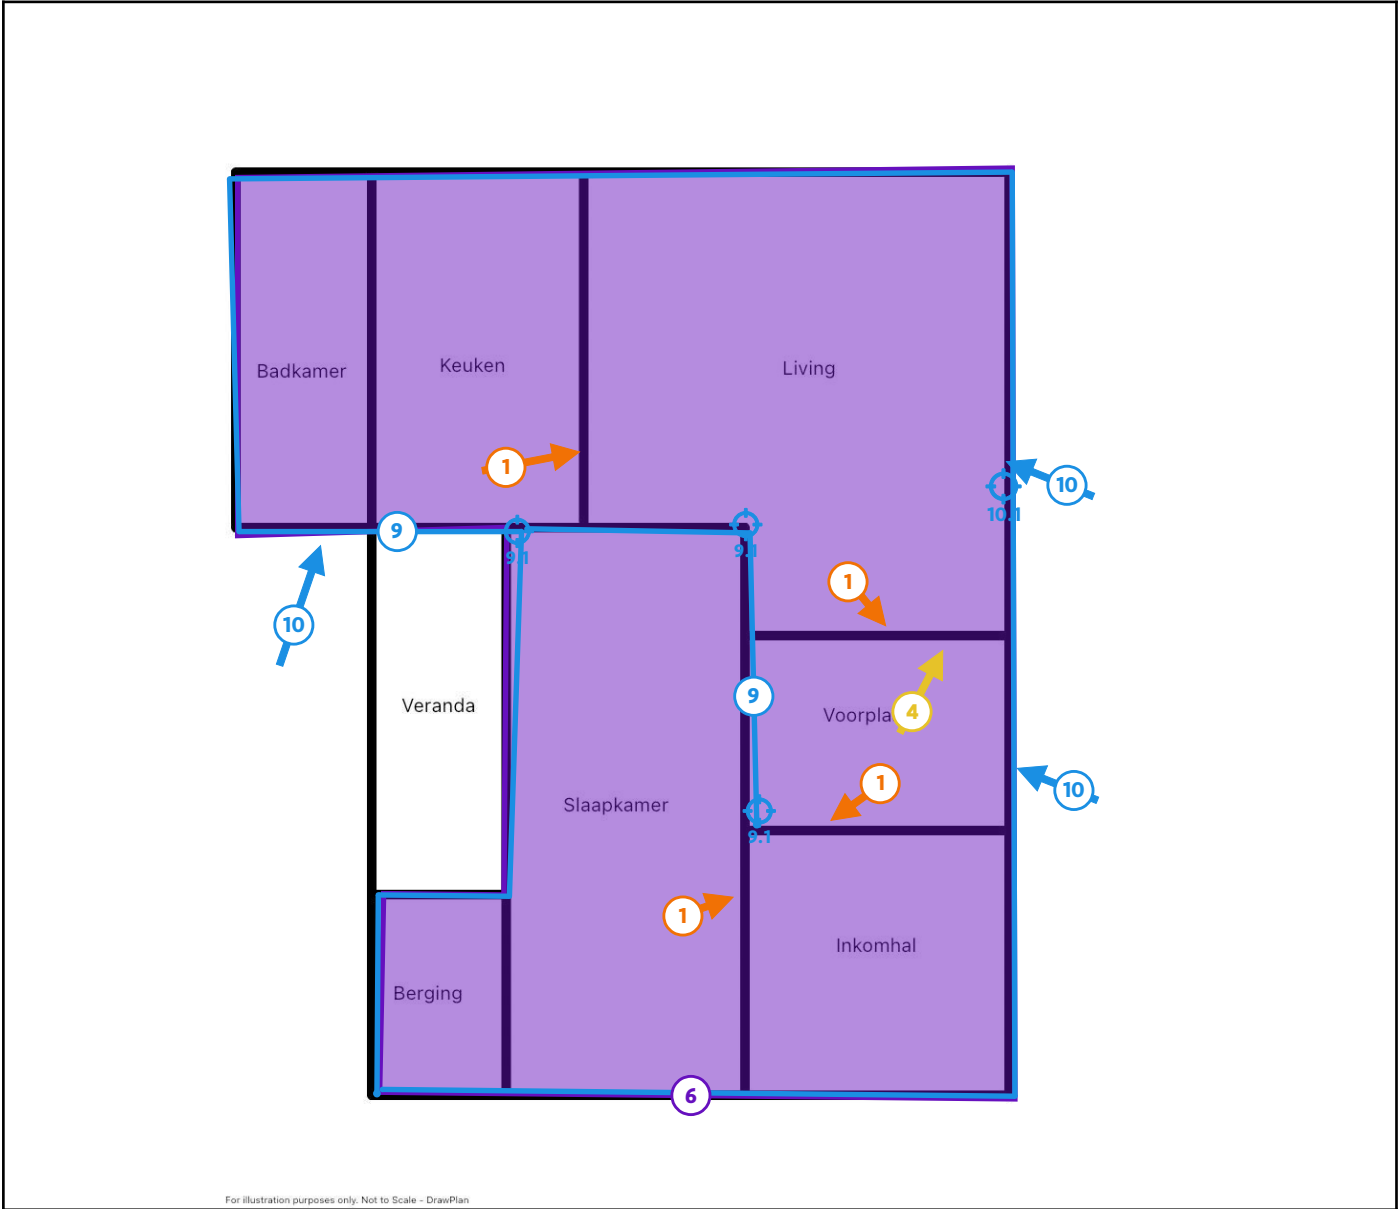
# Plan 1.2: Gelijkvloers

| Beschrijving | Type | Actie |
|---|---|---|
| 1. Bakeliet schakelaars/stopcontacten | Asbestmateriaal | Verwijderen |
| 4. Bakeliet schakelkast | Asbestmateriaal | Zorgvuldig beheren |

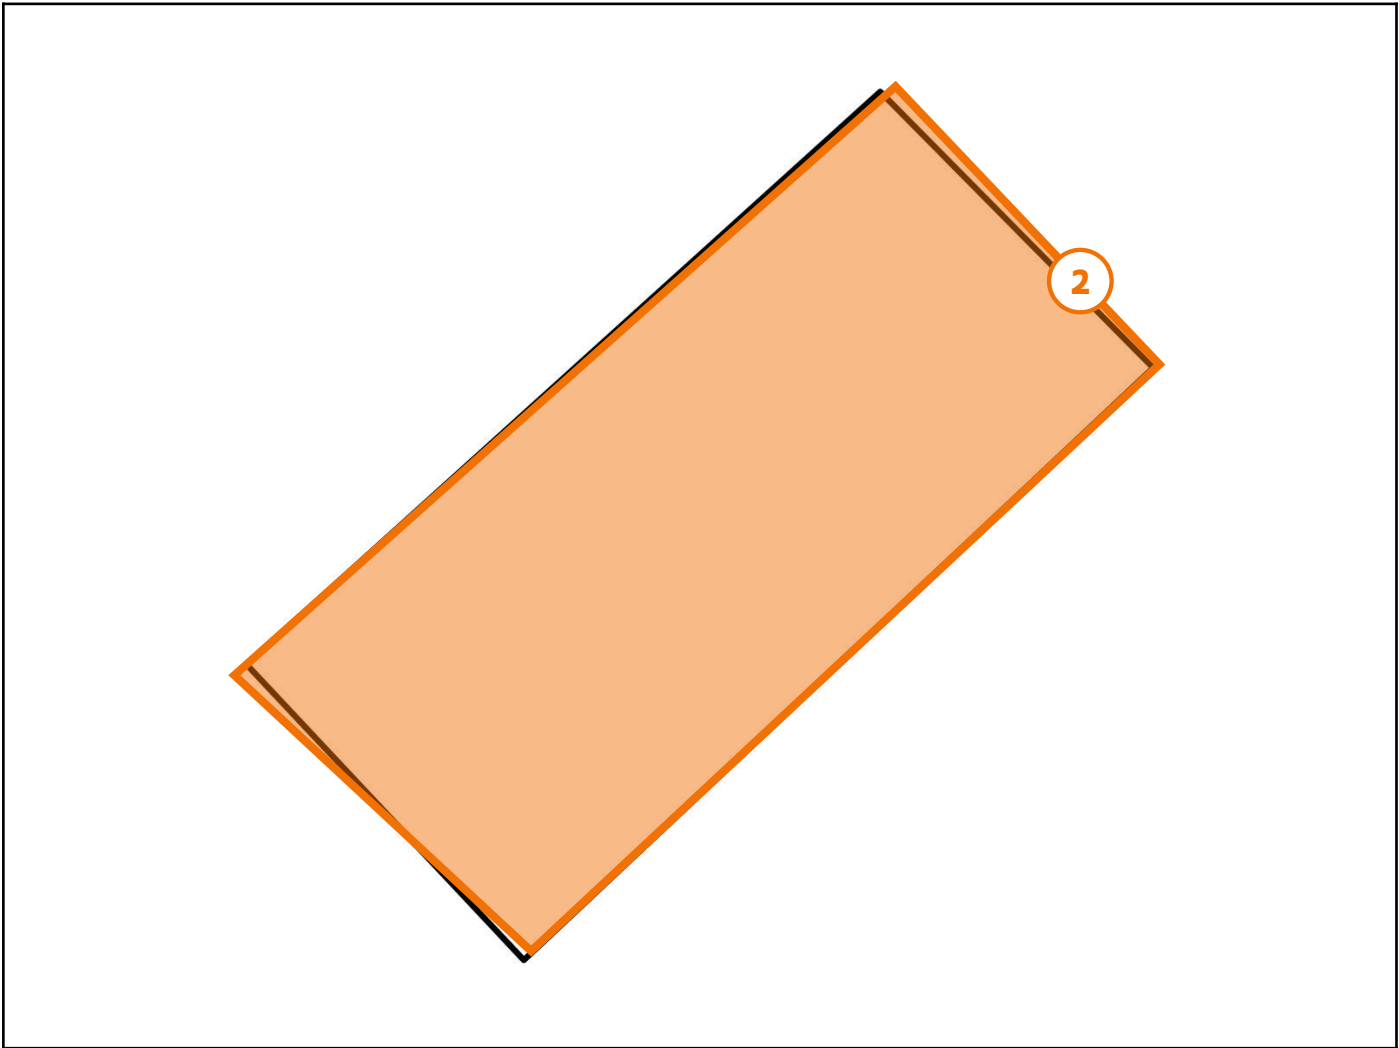
# Plan 2.1: Bijgebouw plan

| Beschrijving | Type | Actie |
|---|---|---|
| 2. Dak bestaande uit golfplaten | Asbestmateriaal | Verwijderen |

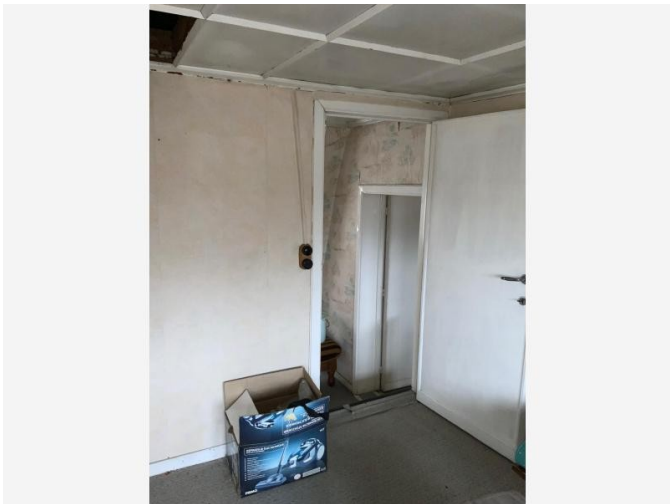
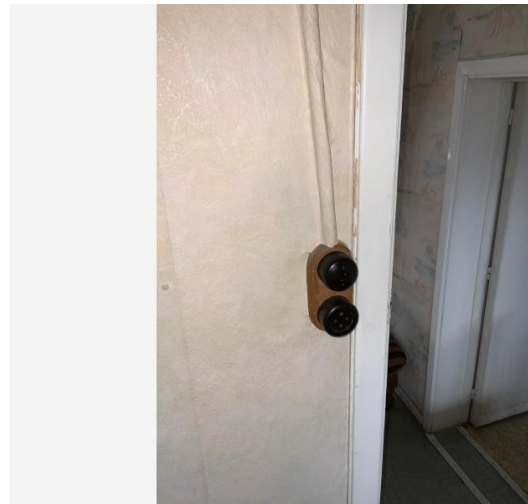
| Eindbeoordeling materiaalrisico | Verhoogd materiaalrisico en/of verhoogde kans op vezelvrijgave |

| Asbestsoort (vezeltype) | Crocidoliet aanwezig |
| Toestand van het materiaal | Licht beschadigd, licht verweerd. Intact calciumsilicaatmateriaal of categorie III 'gebondenheid' |

| Beschrijving | Bakeliet schakelaars/stopcontacten |
| Asbestmateriaal | Plaat, paneel, tablet - Type Bakeliet |
| Hoeveelheid (oppervlakte - dikte - aantal) | • 0,10 m <sup>2</sup> - 1,00 cm - 8 stuks |

Verwijderen

- Zorg voor een veilig beheer. Vermijd het beschadigen van het asbestmateriaal. Controleer de toestand jaarlijks op wijzigingen.
- Voer bijkomende staalname(s) uit.

- Eenvoudige handelingen: mag via doe-het-zelf of door werknemer(s) met opleidingsattest eenvoudige handelingen  
Deze toepassing kan door een aannemer die over een opleidingsattest eenvoudige handelingen beschikt of door een particulier (doe-het-zelf), verwijderd worden indien er geen verhoogd risico op vrijgave van asbestvezels (max. concentratie 0,01 vezels/cm<sup>3</sup> - CODEX Art. VI.3-54) ontstaat en de toepassing voorafgaand wordt gefixeerd/bevochtigd; de individuele elementen zonder machinale werktuigen (boormachine, slijpschijf, hogedrukreiniger,...) en zonder breken of gooien een voor een losgemaakt worden; en ten slotte dubbel en luchtdicht verpakt weggevoerd worden naar een erkend afvalpunt (recyclagepark).

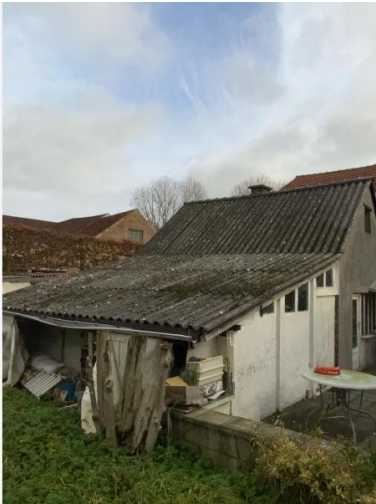
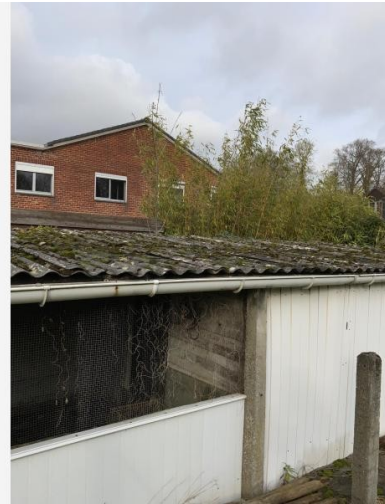
| Eindbeoordeling materiaalrisico | Verhoogd materiaalrisico en/of verhoogde kans op vezelvrijgave |

| Asbestsoort (vezeltype) | Alleen chrysotiel |
| Toestand van het materiaal | Matig beschadigd, matig verweerd |

| # | Type | Referentie | Resultaat |
|---|---|---|---|
| 2.1 | Puntmonster | 101225-golf-schep | Chrysotiel |

| Beschrijving | Dak bestaande uit golfplaten |
| Hoeveelheid (oppervlakte - aantal) | <ul style="list-style-type: none"><li>• 30,00 m<sup>2</sup> - 1 stuk</li></ul> |

Verwijderen

- Verwijder dit asbestmateriaal zo snel mogelijk. Volg de toestand goed op.
- Hemelwater dat afspoelt van asbestcement daken of gevels kan asbestdeeltjes bevatten. Gebruik het enkel voor gesloten circuits (bv. spoelen toiletten). Reinig na het vervangen van het dak of de gevel de dakgoten en regenwaterput of -ton om asbesthoudend sediment of slib te verwijderen
- Voer bijkomende staalname(s) uit.

- Eenvoudige handelingen: enkel door erkend asbestverwijderaar  
Deze toepassing kan enkel door een erkende asbestverwijderaar verwijderd worden omdat er hier automatisch een verhoogd risico op vrijgave van asbestvezels (max. concentratie 0,01 vezels/cm<sup>3</sup> - CODEX - Art. VI.3-54) ontstaat. (Bron: VLAREM II: 6.4.0.1 par1, par2 en par3). Een erkend asbestverwijderaar moet ingeschakeld worden voor deze toepassingen die niet (kunnen) worden verwijderd door de couveuzezakmethode, door hermetische zone of door de materialen beschreven in Vlarem II, art. 6.4.0.1 par2. (Bron: Leidraad bij het Inspectieprotocol)

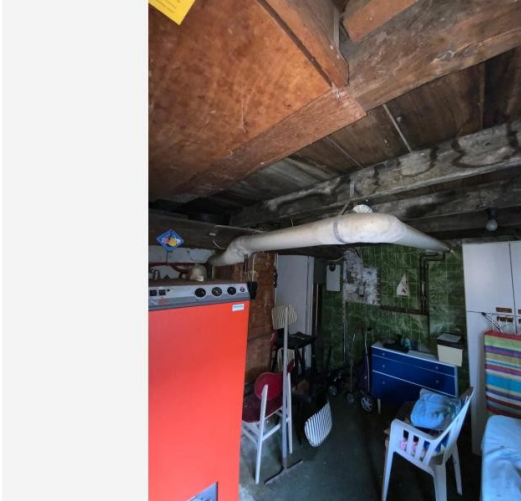
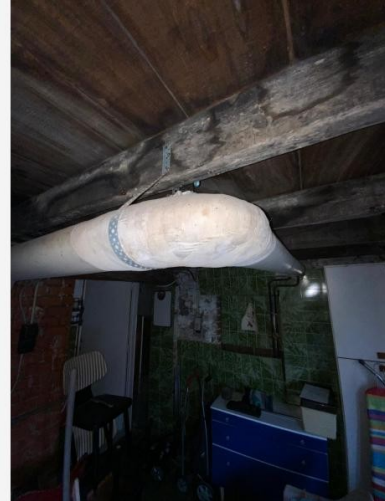
## Fiche 8: Leidingisolatie (gips)

Geen asbest

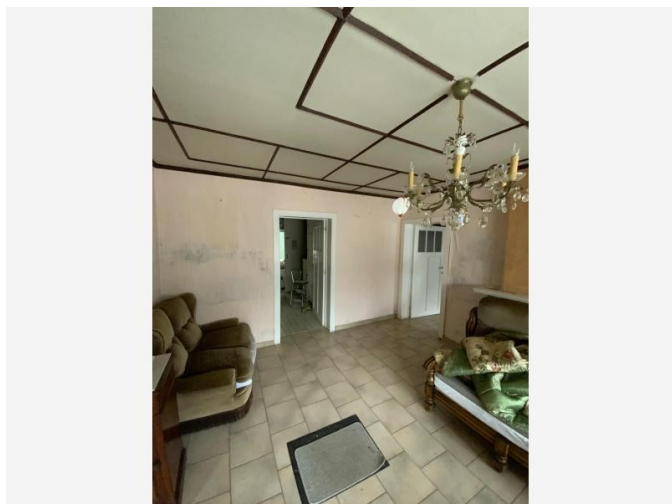
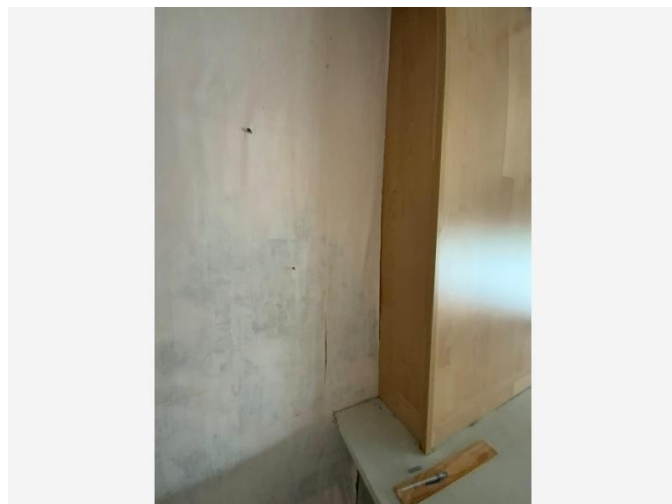
## Fiche 9: Pleisterwerk wanden

Geen asbest
