# Asbestinventarisat attest

Roodborstlaan 17, 2660 Antwerpen

Attestnummer : 20251216-000462.000

Uitgegeven op : 16.12.2025

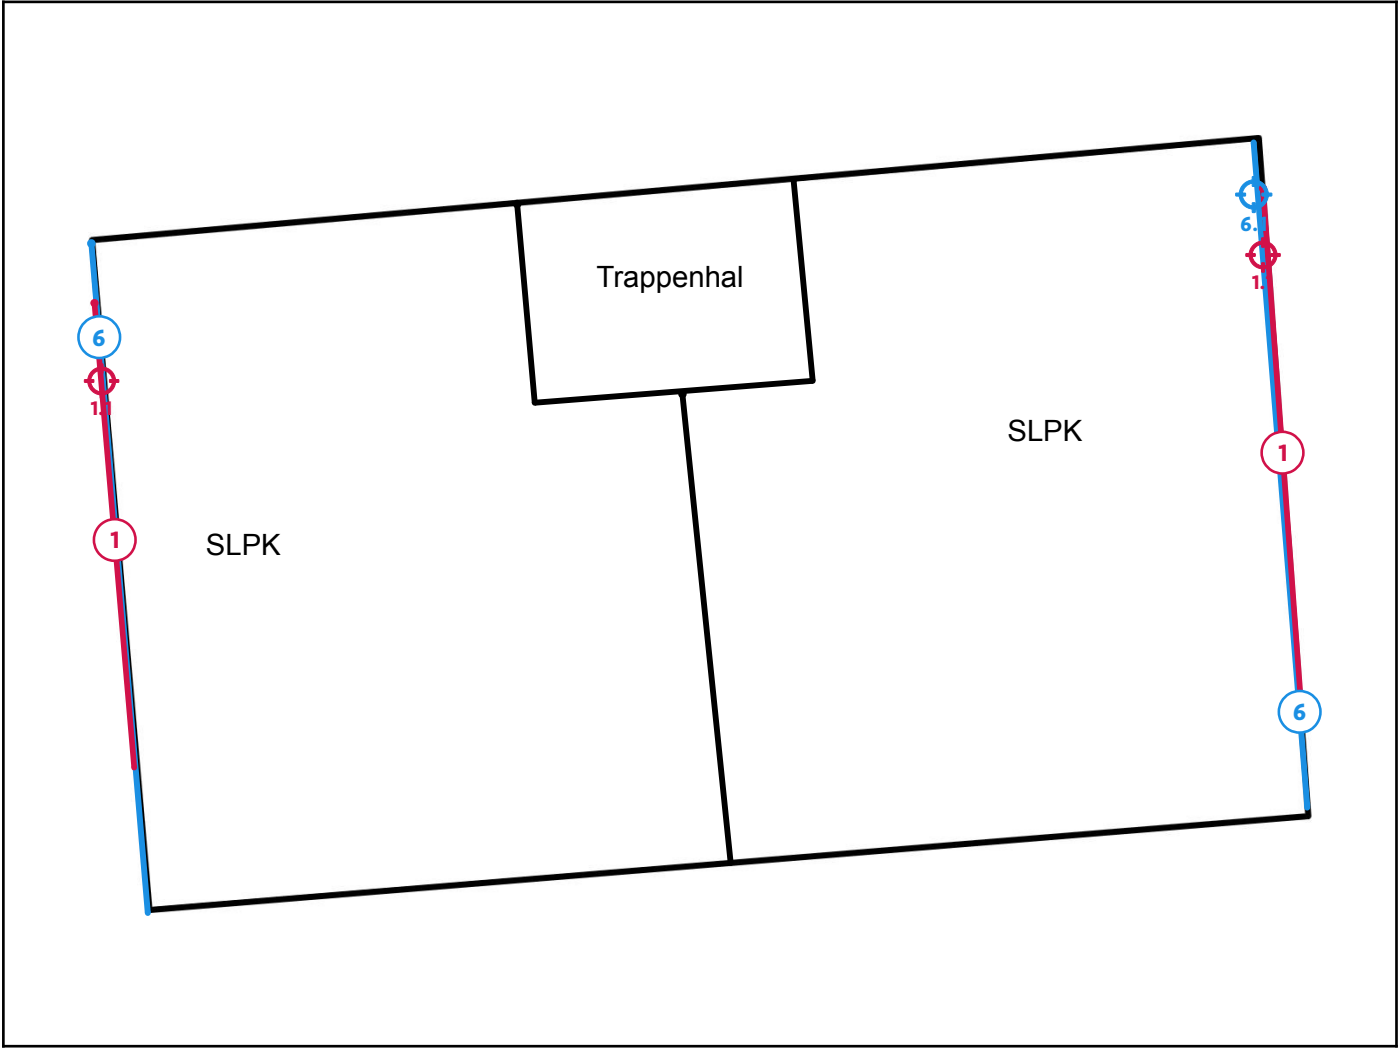
# Plan 1.4: Plan V2

| Beschrijving | Type | Actie |
|---|---|---|
| 1. Mastiek bovenste ramen | Asbestmateriaal | Dringend verwijderen |
| 6. Muurpleister | Geen asbest | - |

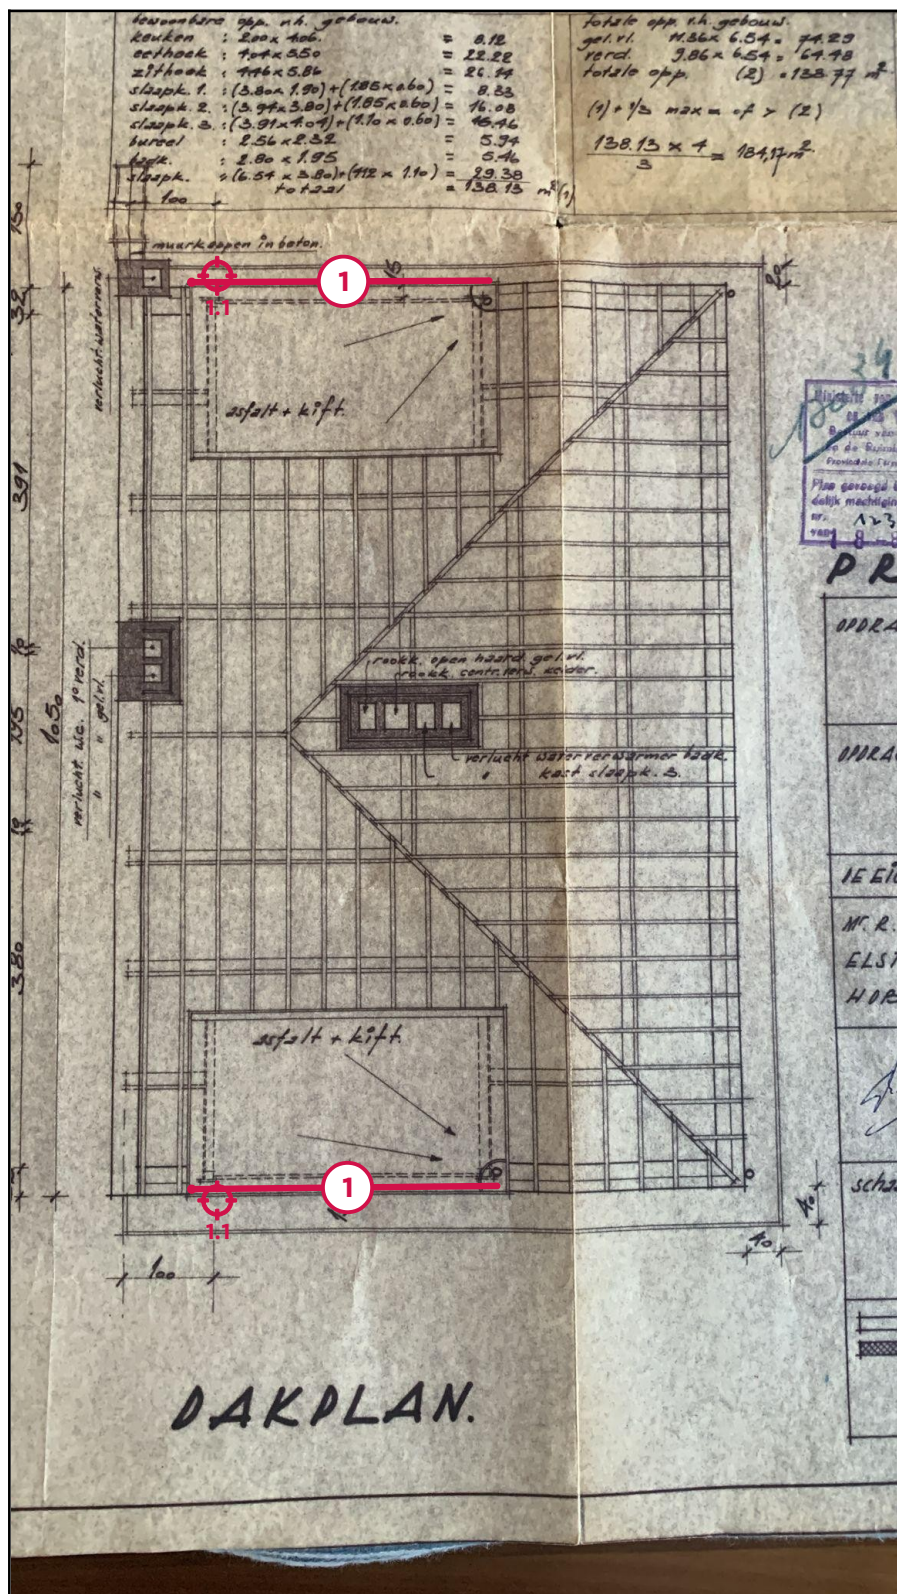
## Plan 1.5: Plan dak

| 1. Mastiek bovenste ramen | Asbestmateriaal | Dringend verwijderen |

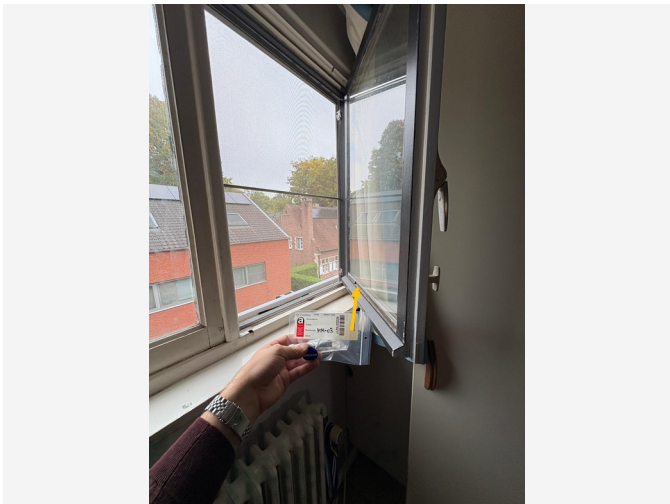
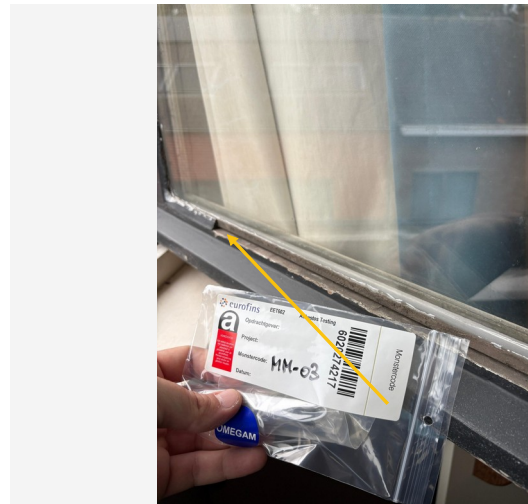
- Eenvoudige handelingen: enkel door erkend asbestverwijderaar  
De hechtgebonden asbesttoepassing bevindt zich in een buitenomgeving in een verslechterde staat. Alleen een erkend asbestverwijderingsbedrijf kan met deze techniek de toepassing onder gecontroleerde omstandigheden verwijderen. Bewaar bewijsdocumenten van de asbestverwijdering (facturen, werkplannen, foto's, afleverbonnen, vrijgavemetingen...) met het oog op een correcte actualisatie van het asbestattest. Men kan ook de ramen in hun geheel vervangen.

| Eindbeoordeling materiaalisico | Hoog materiaalisico en/of hoge kans op vezelvrijgave |

| Gebondenheid | Categorie 1: hechtgebonden in oorsprong |
| Asbestsoort (vezeltype) | Alleen chrysotiel |
| Asbestconcentratie | Laag (< 50%) |
| Afschermingsgraad van het gehele materiaal | Geheel of deels (ook) vrij aan binnenluchtstromen |
| Toestand van het materiaal | Zwaar beschadigd, zwaar verweerd |

| # | Type | Referentie | Resultaat |
|---|---|---|---|
| 1.1 | Mengmonster | MM-03 | Chrysotiel |

| Beschrijving | Mastiek bovenste ramen |

**Dringend verwijderen**

- Verwijder dit asbestmateriaal zo snel mogelijk. Volg de toestand goed op.

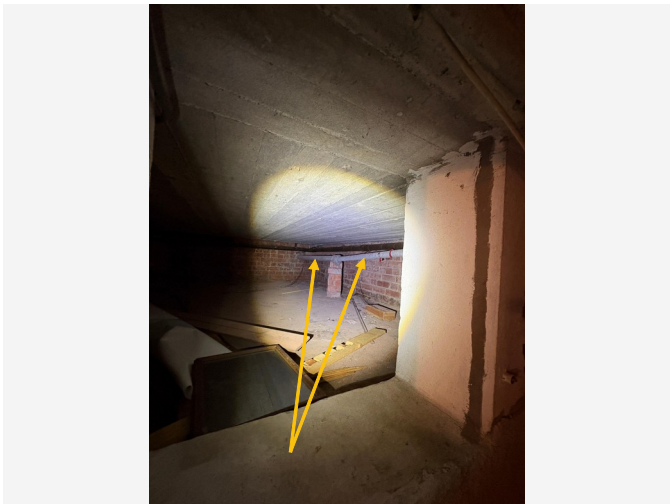
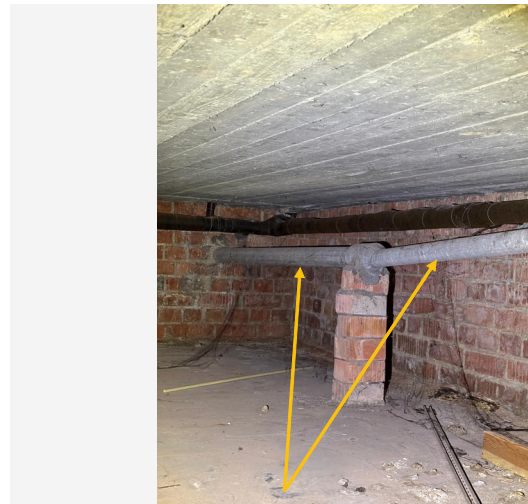
| Eindbeoordeling materiaalarisico | Zeer laag materiaalarisico en/of zeer lage kans op vezelvrijgave |

| Gebondenheid | Categorie 1: hechtgebonden in oorsprong |
| Asbestsoort (vezeltype) | Alleen chrysotiel |
| Toestand van het materiaal | Onbeschadigd, niet verweerd |

| Beschrijving | Asbestcementbuis |

Zorgvuldig beheren

- Zorg voor een veilig beheer. Vermijd het beschadigen van het asbestmateriaal. Controleer de toestand jaarlijks op wijzigingen.

- Eenvoudige handelingen: enkel door erkend asbestverwijderaar  
De hechtgebonden asbesttoepassing bevindt zich in een binnenomgeving. Alleen een erkend asbestverwijderingsbedrijf kan met deze techniek de toepassing onder gecontroleerde omstandigheden verwijderen. Bewaar bewijsdocumenten van de asbestverwijdering (facturen, werkplannen, foto's, afleverbonnen, vrijgavemetingen...) met het oog op een correcte actualisatie van het asbestattest.
- Hermetische zone (erkend asbestverwijderaar)  
Indien de buis niet verwijderd kan worden zonder deze te breken, zal dit via hermetische zone moeten gebeuren.

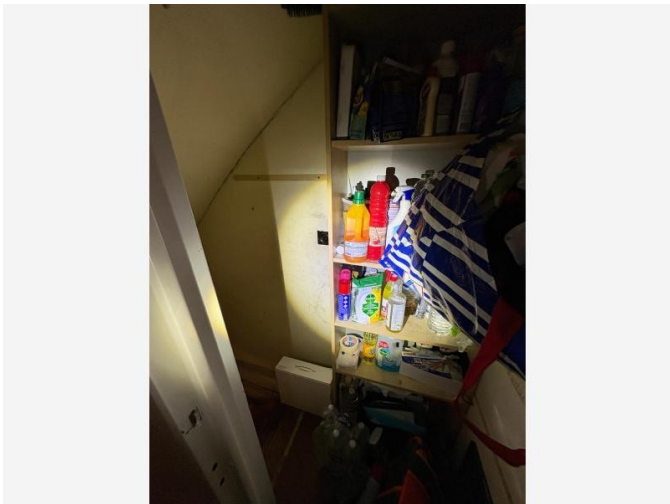
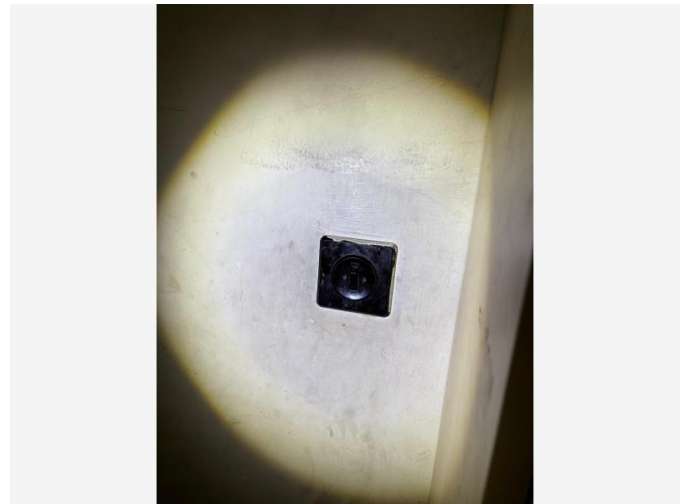
| Eindbeoordeling materiaalrisico | Laag materiaalrisico en/of verlaagde kans op vezelvrijgave |

| Gebondenheid | Categorie 1: hechtgebonden in oorsprong |
| Asbestsoort (vezeltype) | Crocidoliet aanwezig |
| Toestand van het materiaal | Onbeschadigd, niet verweerd |

| Beschrijving | Bakeliet |

Zorgvuldig beheren

- Zorg voor een veilig beheer. Vermijd het beschadigen van het asbestmateriaal. Controleer de toestand jaarlijks op wijzigingen.
- Voer bijkomende staalname(s) uit.

Indien de toepassing verwijderd kan worden zonder deze te beschadigen mag dit via de doe-het-zelf methode. De radiatoren kunnen in hun geheel verwijderd worden zonder de pakkingen te beschadigen.

2° Bij verwijdering moet men de toepassing steeds gefixeerd of bevochtigd houden. De toepassing niet breken en stofvorming vermijden.

3° Draag de juiste voorzorgmaatregelen: de nodige PBM's met name stofmasker FFP3; wegwerpoverall CAT III type 5/6; wegwerphandschoenen en afspoelbaar schoeisel.

4° Deze hechtgebonden toepassing, moet men dubbel en luchtdicht verpakt aandienen bij het gemeentelijk recyclagepark. Men raadpleegt best op voorhand de voorwaarden van het recyclagepark.

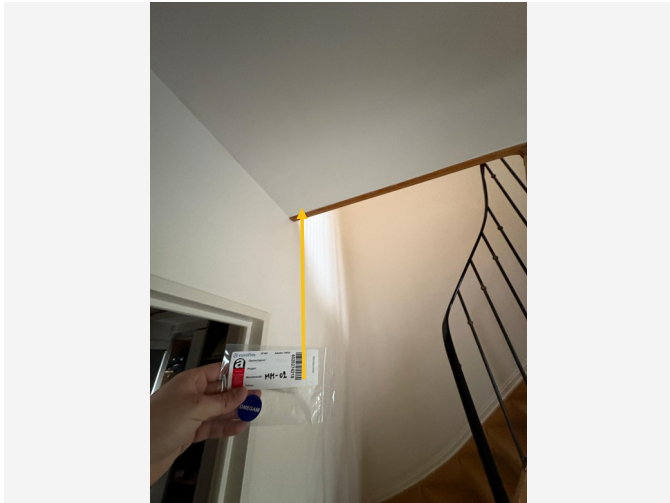
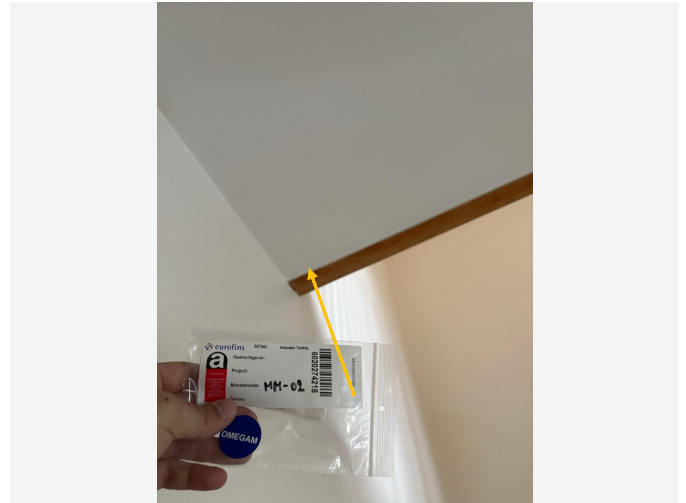
## Fiche 4: Plafondpleister

Geen asbest

| # | Type | Referentie | Resultaat |
|---|---|---|---|
| 4.1 | Mengmonster | MM-02 | Geen asbest |

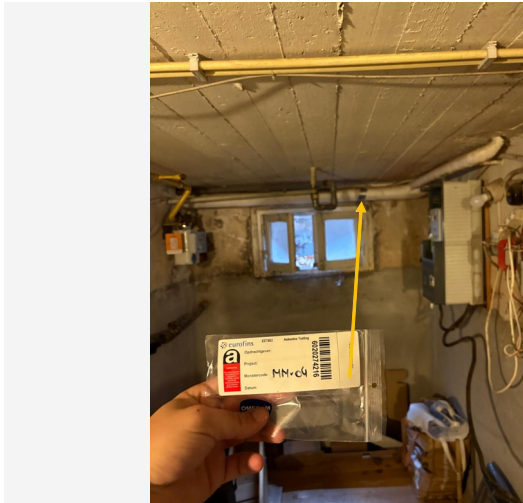
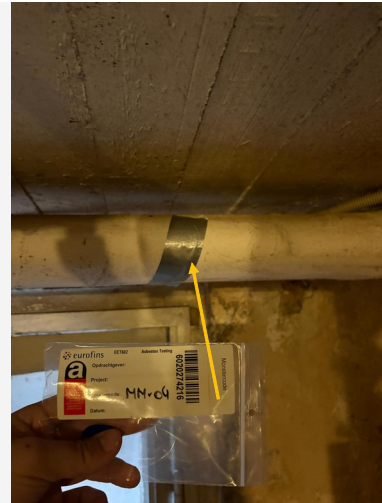
Geen asbest

| # | Type | Referentie | Resultaat |
|---|---|---|---|
| 5.1 | Mengmonster | MM-04 | Geen asbest |
| 5.2 | Mengmonster | MM-05 | Geen asbest |

| Beschrijving | Leidingisolatie |

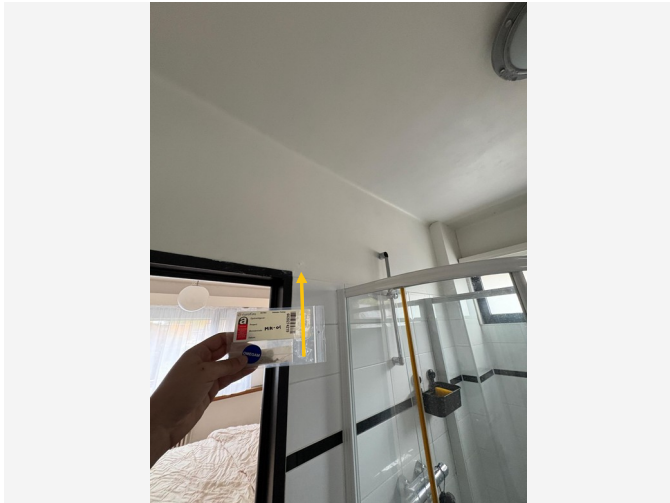
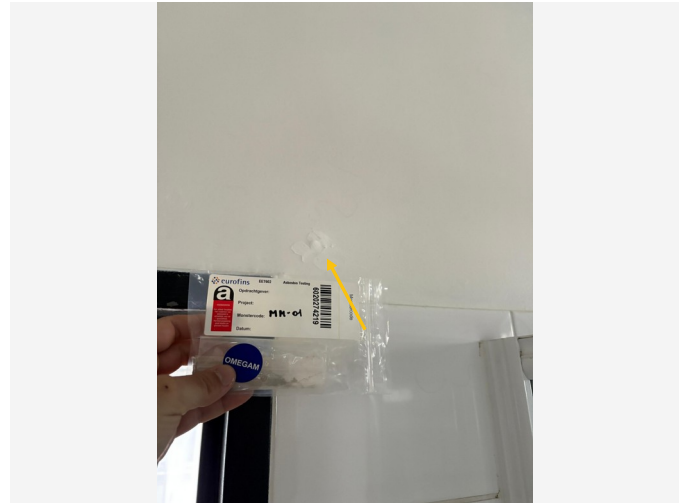
## Fiche 6: Muurpleister

Geen asbest

| # | Type | Referentie | Resultaat |
|---|---|---|---|
| 6.1 | Mengmonster | MM-01 | Geen asbest |
