# Asbestinventarisatattest

Kleine Heideweg 14, 1790 Affligem

Attestnummer : 20251124-000198.000

**Niet-asbestveilig**

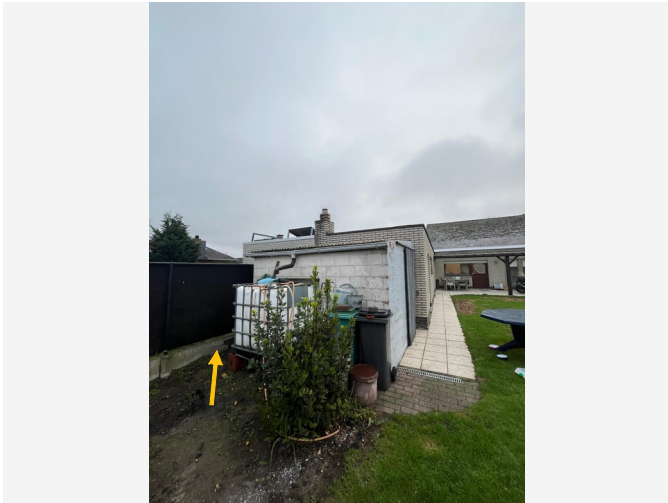
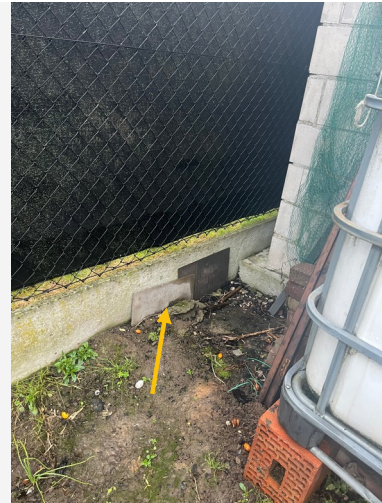
| Fiche 1: Dakleien..... | 39 |

| Beschrijving | Type | Actie |
|---|---|---|
| 1. Dakleien | Asbestmateriaal | Dringend verwijderen |
| 1.1 Code: M03° | Puntmonster | - |

| # | Type | Referentie | Resultaat |
|---|---|---|---|
| 1.1 | Puntmonster | M03° | Chrysotiel |

| Beschrijving | Dakleien |
| Type afvalstof | Betreft stock-voorraad of gedemonteerde asbestmaterialen |

**Dringend verwijderen**

- Verwijder het asbestafval.
- Voer bijkomende staalname(s) uit.

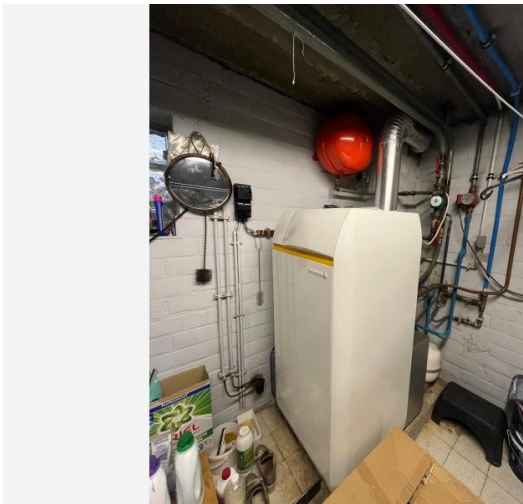
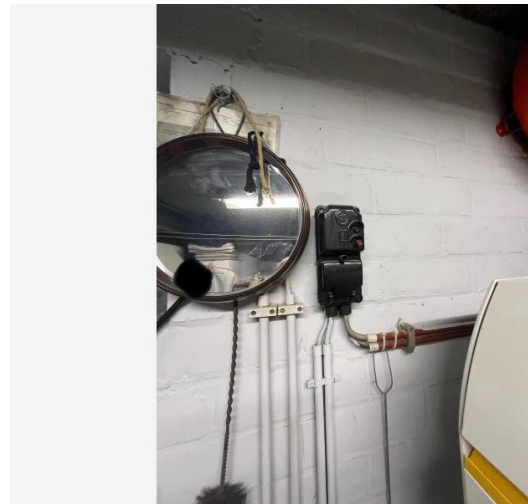
| Fiche 2: Bakeliet schakelmateriaal..... | 42 |

| Eindbeoordeling materiaalrisico | Verhoogd materiaalrisico en/of verhoogde kans op vezelvrijgave |

| Gebondenheid | Categorie 1: hechtgebonden in oorsprong |
| Asbestsoort (vezeltype) | Crocidoliet aanwezig |
| Toestand van het materiaal | Licht beschadigd, licht verweerd. Intact calciumsilicaatmateriaal of categorie III 'gebondenheid' |

| Beschrijving | Bakeliet schakelmateriaal |

Verwijderen

- Zorg voor een veilig beheer. Vermijd het beschadigen van het asbestmateriaal. Controleer de toestand jaarlijks op wijzigingen.
- Voer bijkomende staalname(s) uit.

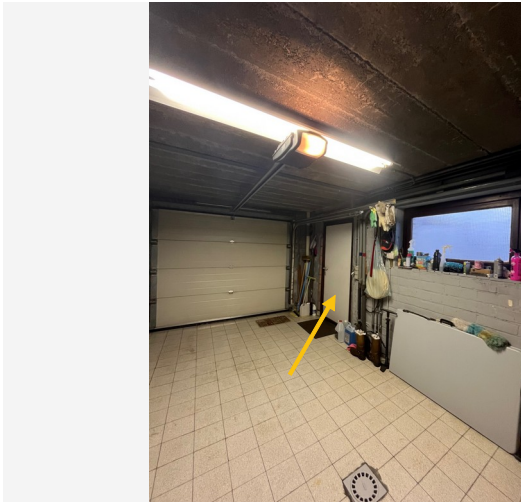
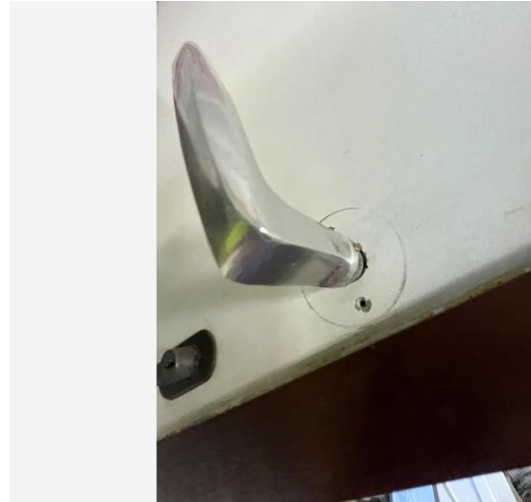
## Fiche 4: Asbestcementplaat in schrijnwerk - deuren garage

| Opmerking | De hoeveelheid betreft een schatting. Zonder destructie is het niet mogelijk om stalen te nemen. |

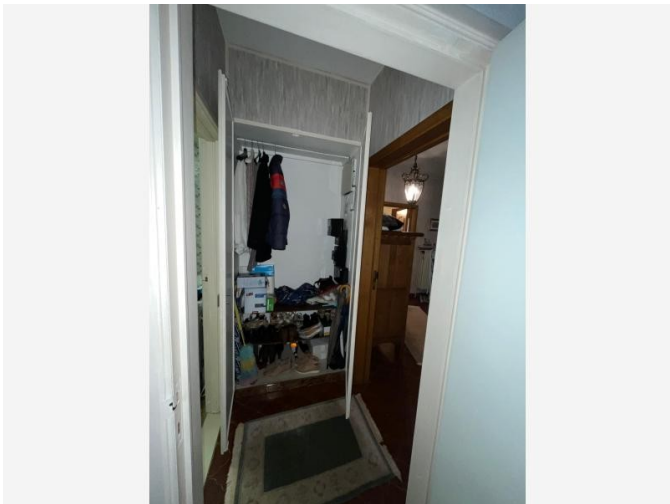
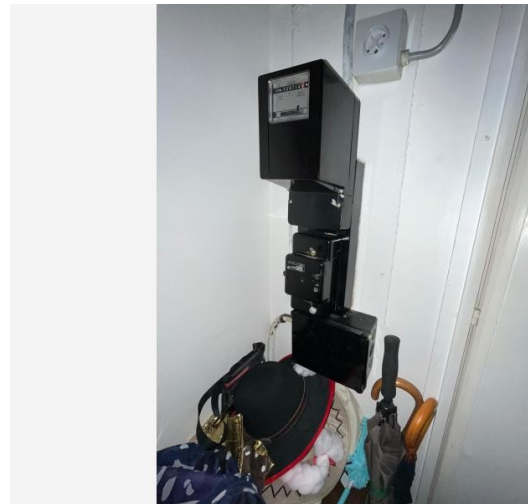
| Fiche 6: Bakeliet meter- en zekering kast..... | 54 |

| Opmerking | De meterkast hoort toe aan de nutsmaatschappij en dient door hen vervangen/verwijderd te worden. |

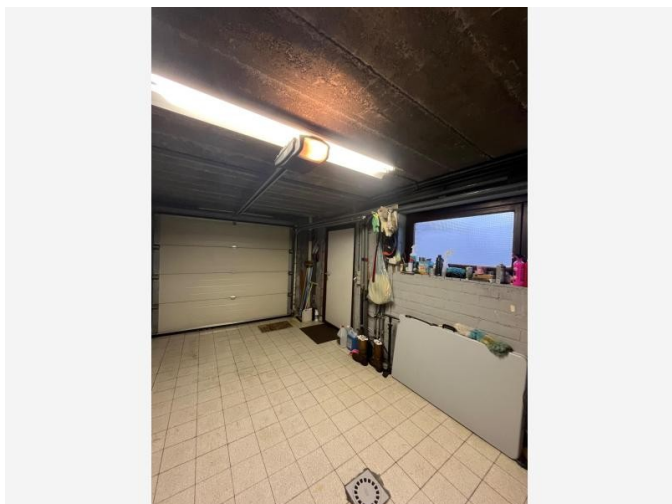
| Fiche 9: Onderdak garage..... | 64 |

| Beschrijving | Type | Actie |
|---|---|---|
| 9. Onderdak garage | Beperking | - |

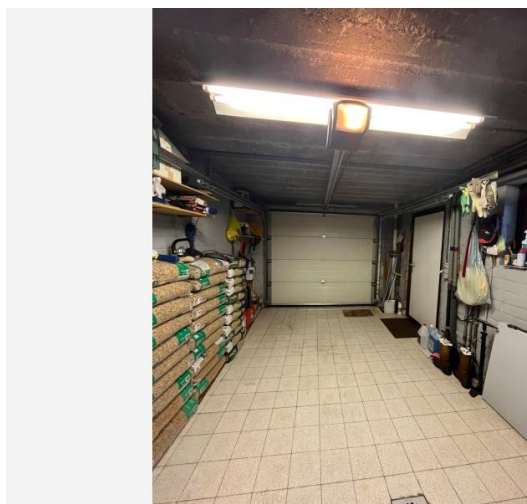
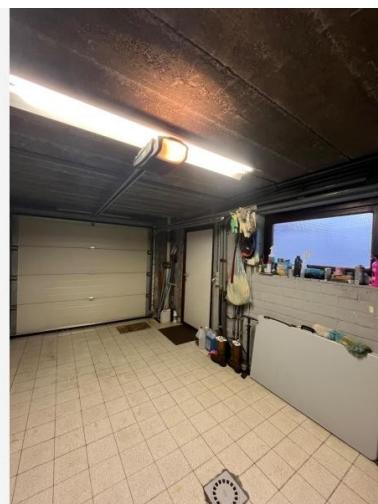
## Fiche 13: Tegellijm onder vloertegels en achter plinttegels

Advies

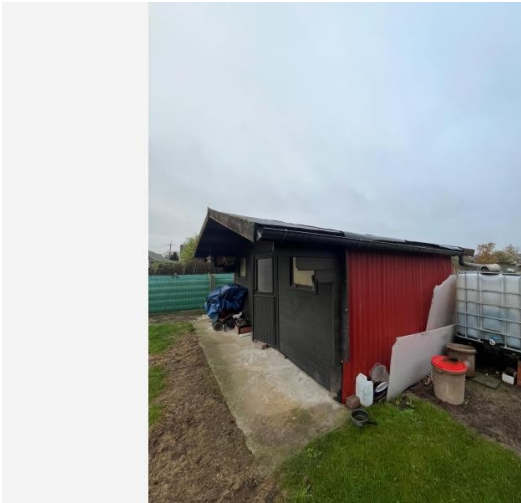
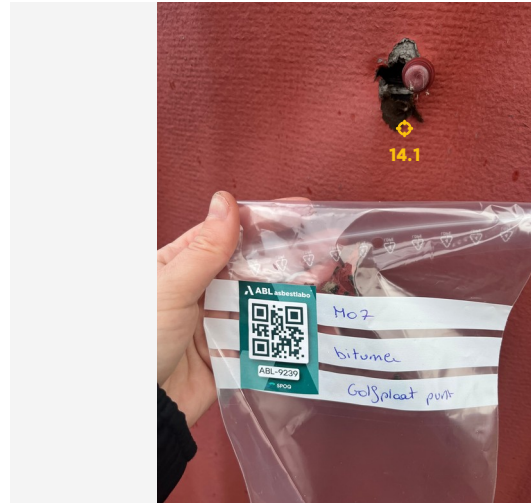
## Fiche 14: Gevelbekleding - bitumen golfplaten

Geen asbest

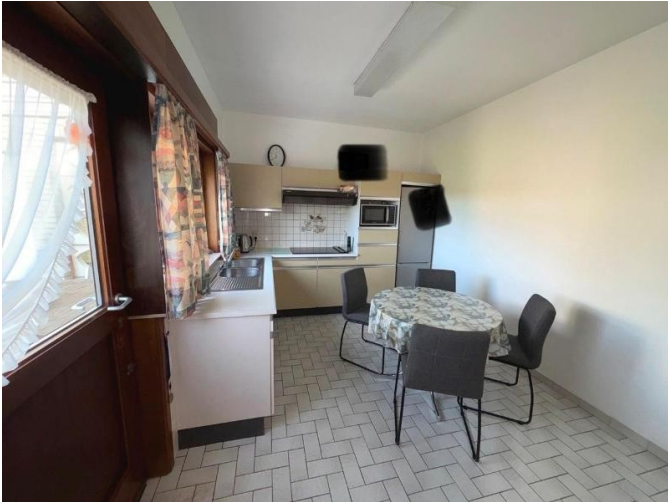
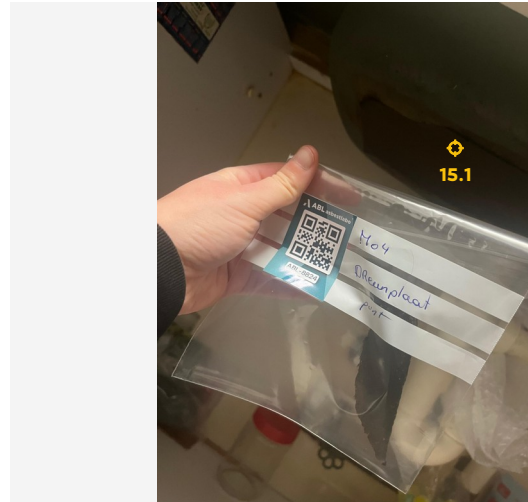
## Fiche 15: Ontdreuningsplaat/anti-dreunplaat onder spoelbak - keuken

Geen asbest

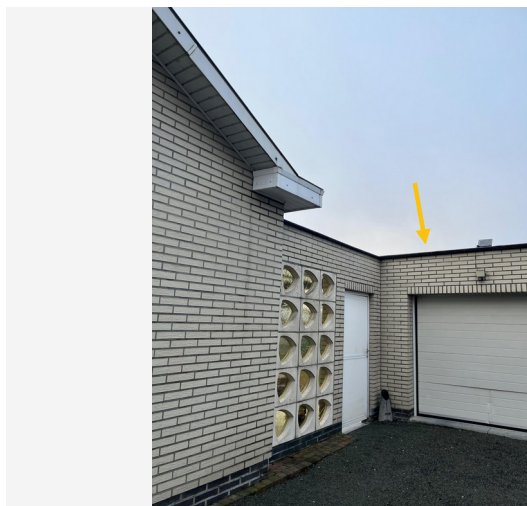
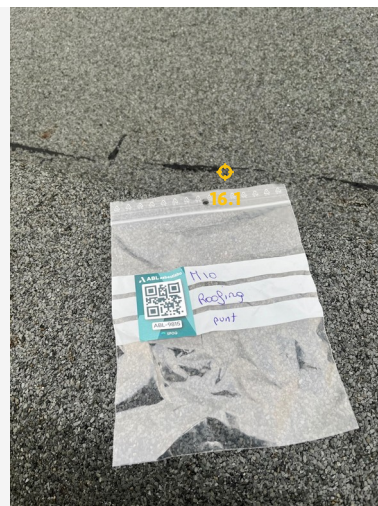
## Fiche 16: Dakbedekking - Roofing - garage

Geen asbest

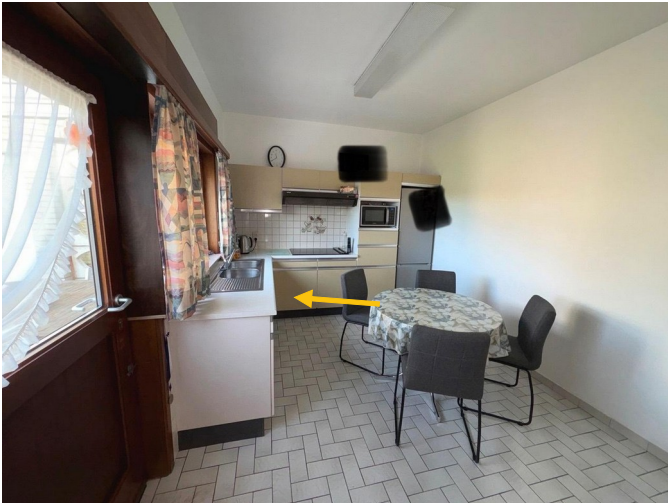
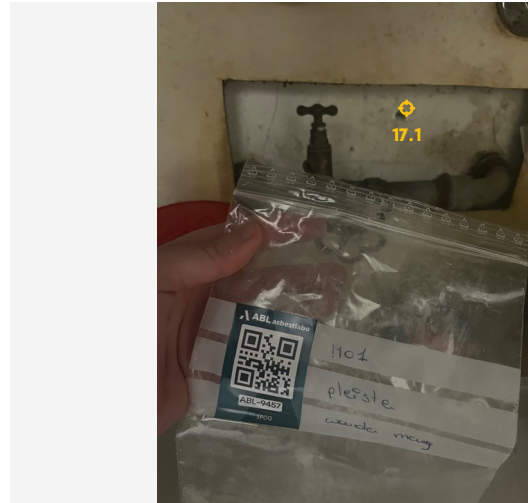
## Fiche 17: Pleisterwerk wanden

Geen asbest

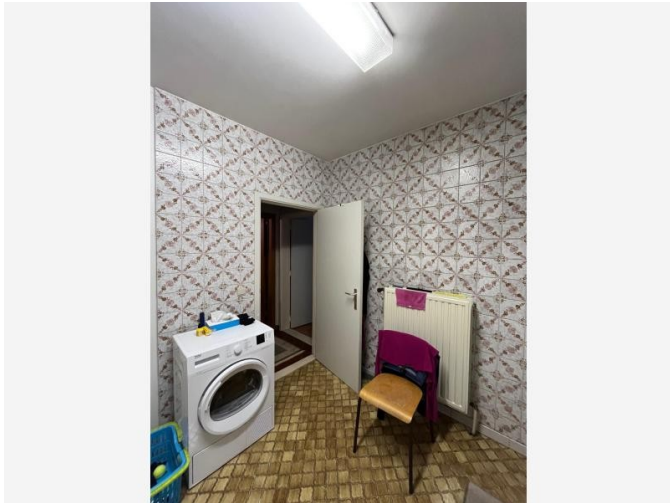
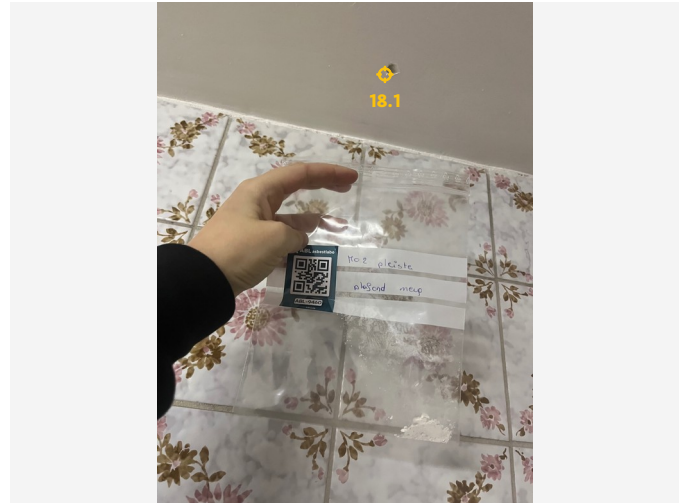
## Fiche 18: Pleisterwerk plafonds

Geen asbest

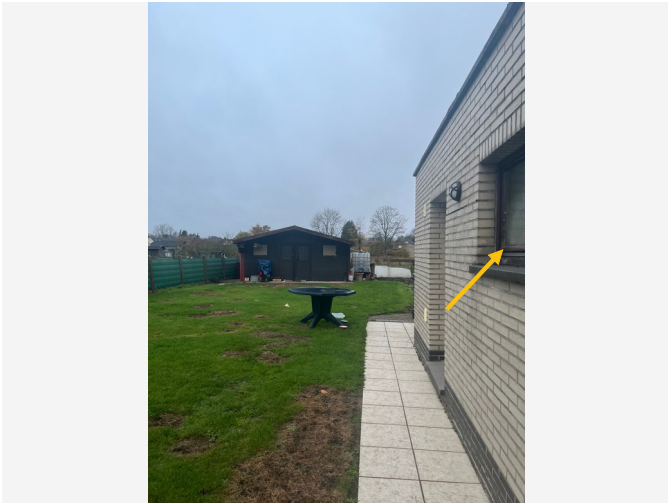
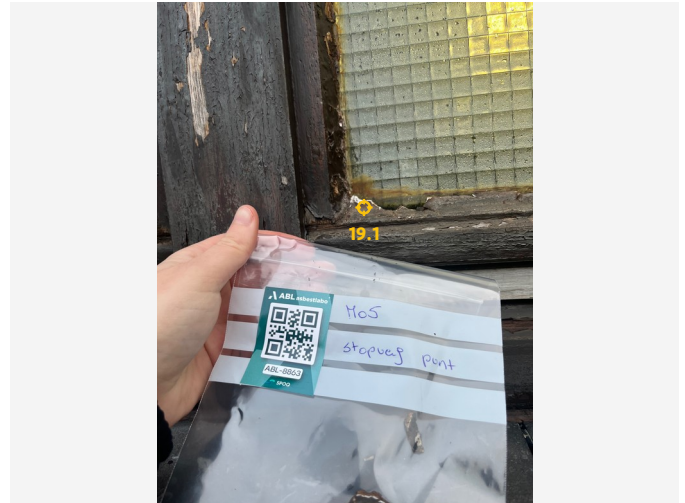
## Fiche 19: Stopverf

Geen asbest

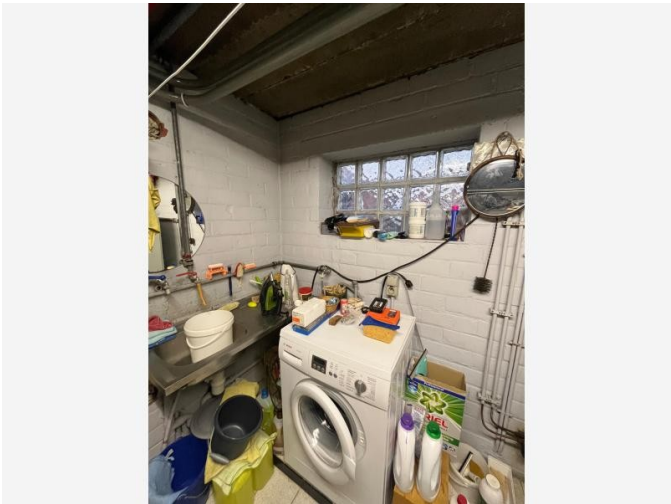
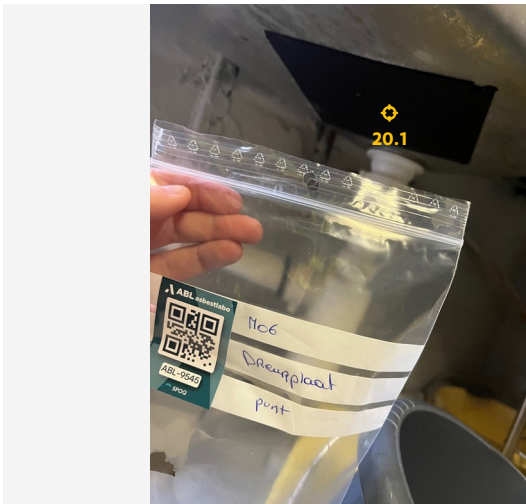
# Fiche 20: Ontdreuningsplaat/anti-dreunplaat onder spoelbak -stooklokaal

Geen asbest

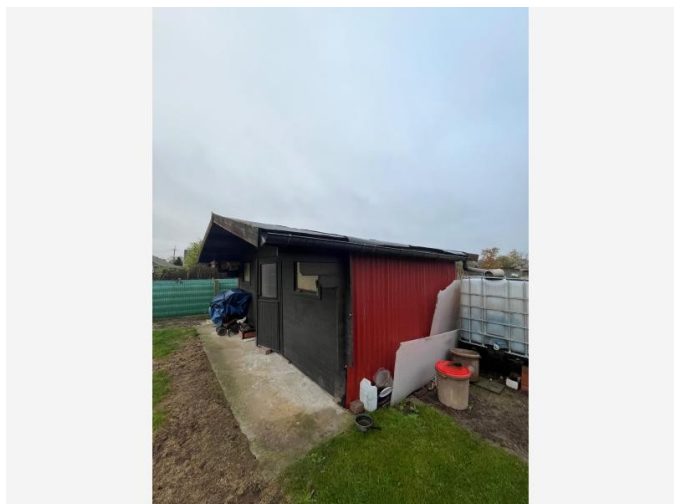
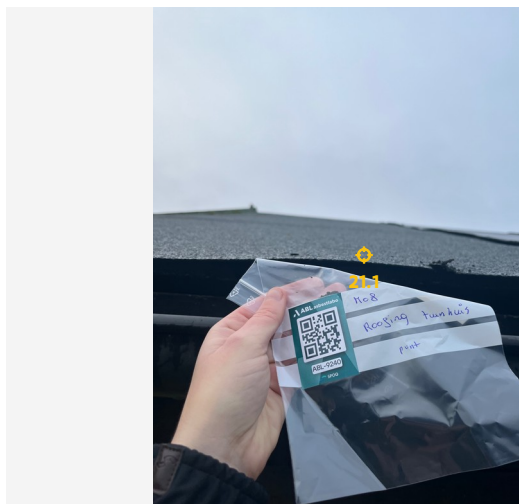
## Fiche 21: Dakbedekking - Roofing- tuinhuis

Geen asbest

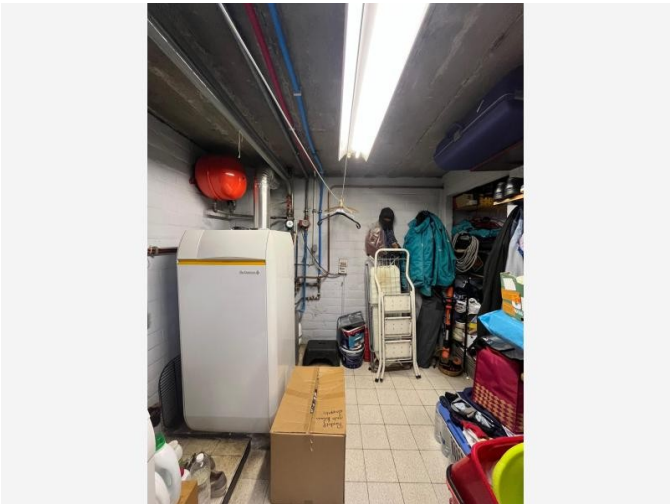
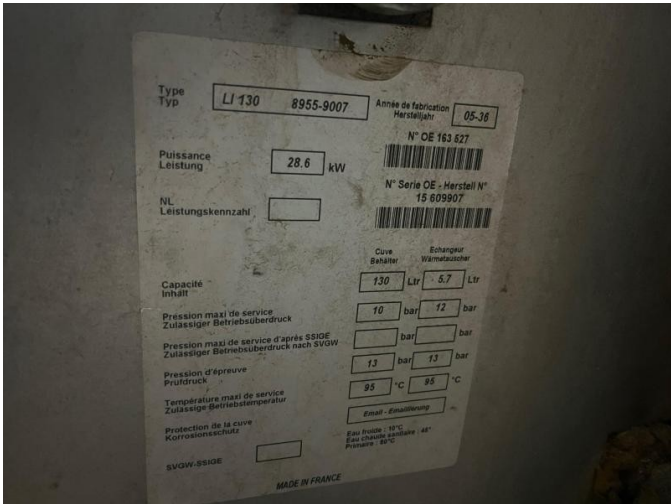
## Fiche 22: Materialen aan de stookketel(dichtingen, isol mat,...) niet verdacht

| Beschrijving | Notitie | Terug te vinden op plannen |
|---|---|---|
| Fiche 22: Materialen aan de stookketel(dichtingen, isol mat,...) niet verdacht | De materialen aan de stookketel (dichtingen, isolerend materiaal,...) zijn niet asbest verdacht | - |
