# Asbestinventarisatetest

Noordstraat 32, 2470 Retie

Attestnummer : 20250528-000117.000

**Niet-asbestveilig**

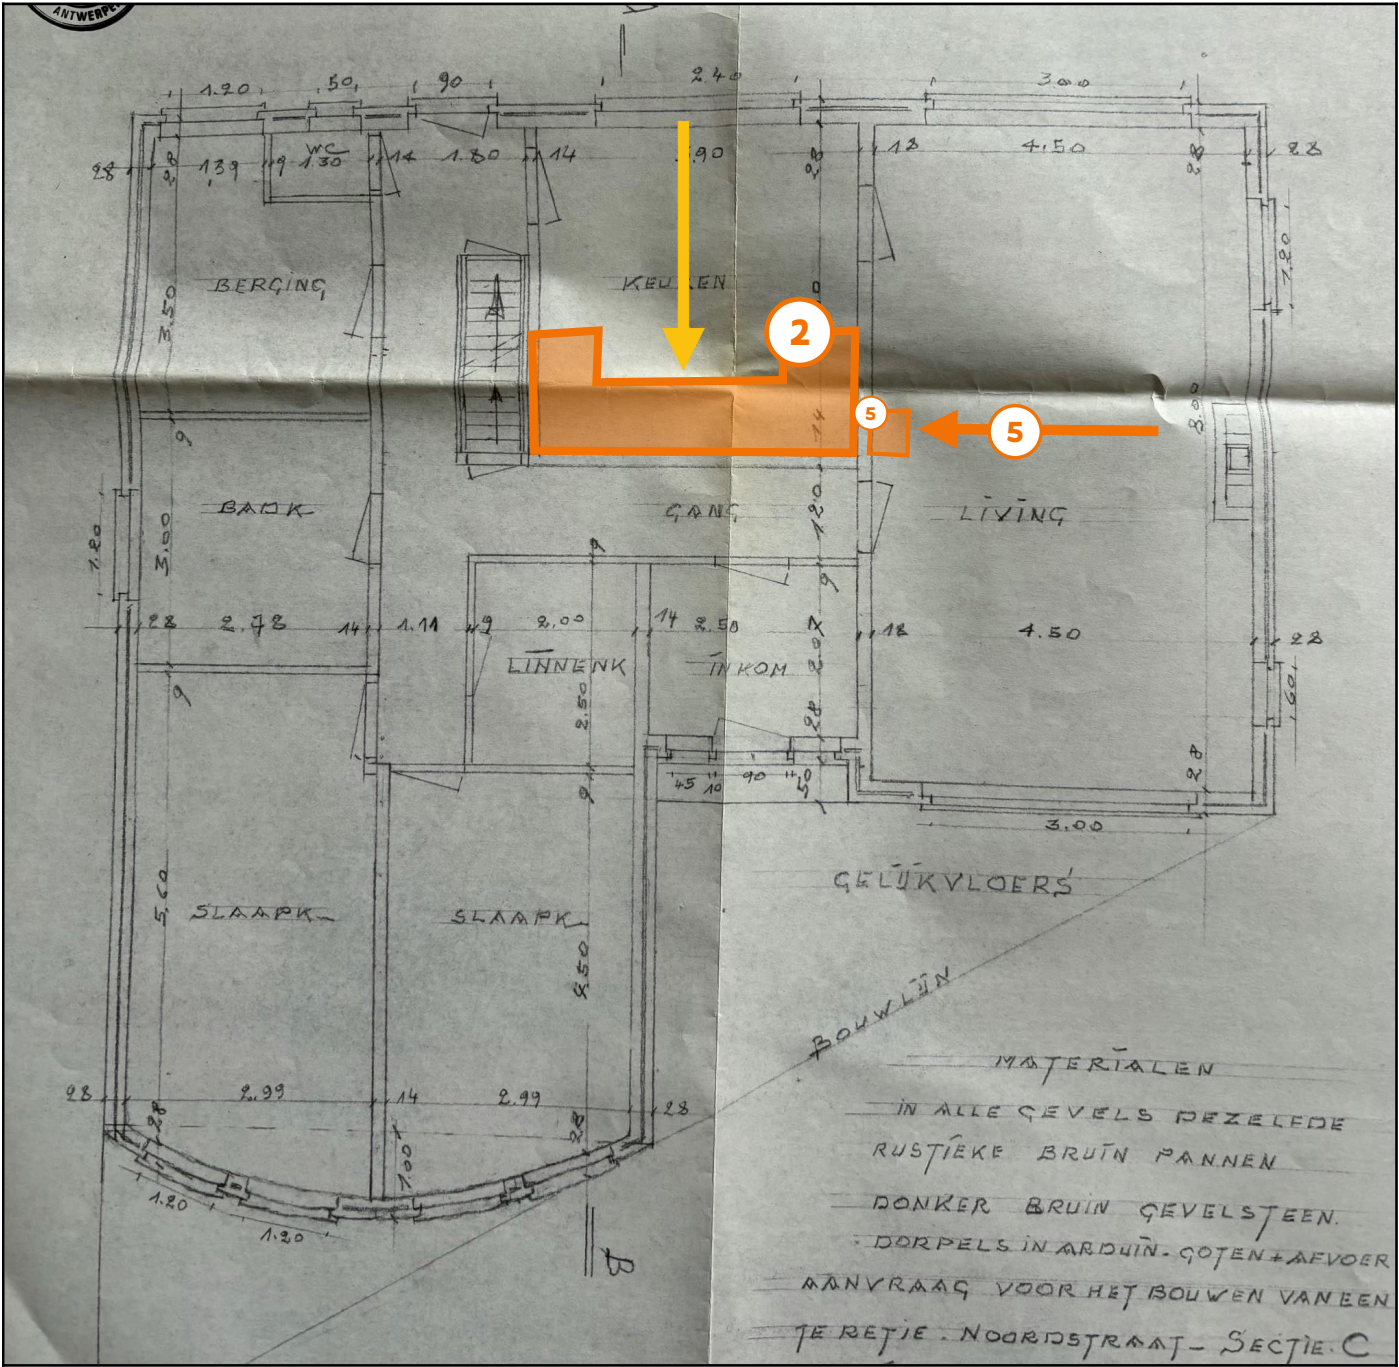
# Plan 1.1: akoestische isolatie onder afdruiptak

| Beschrijving | Type | Actie |
|---|---|---|
| 2. akoestische isolatie onder afdruiptak | Asbestmateriaal | Verwijderen |
| 5. kachelkoord | Asbestmateriaal | Verwijderen |

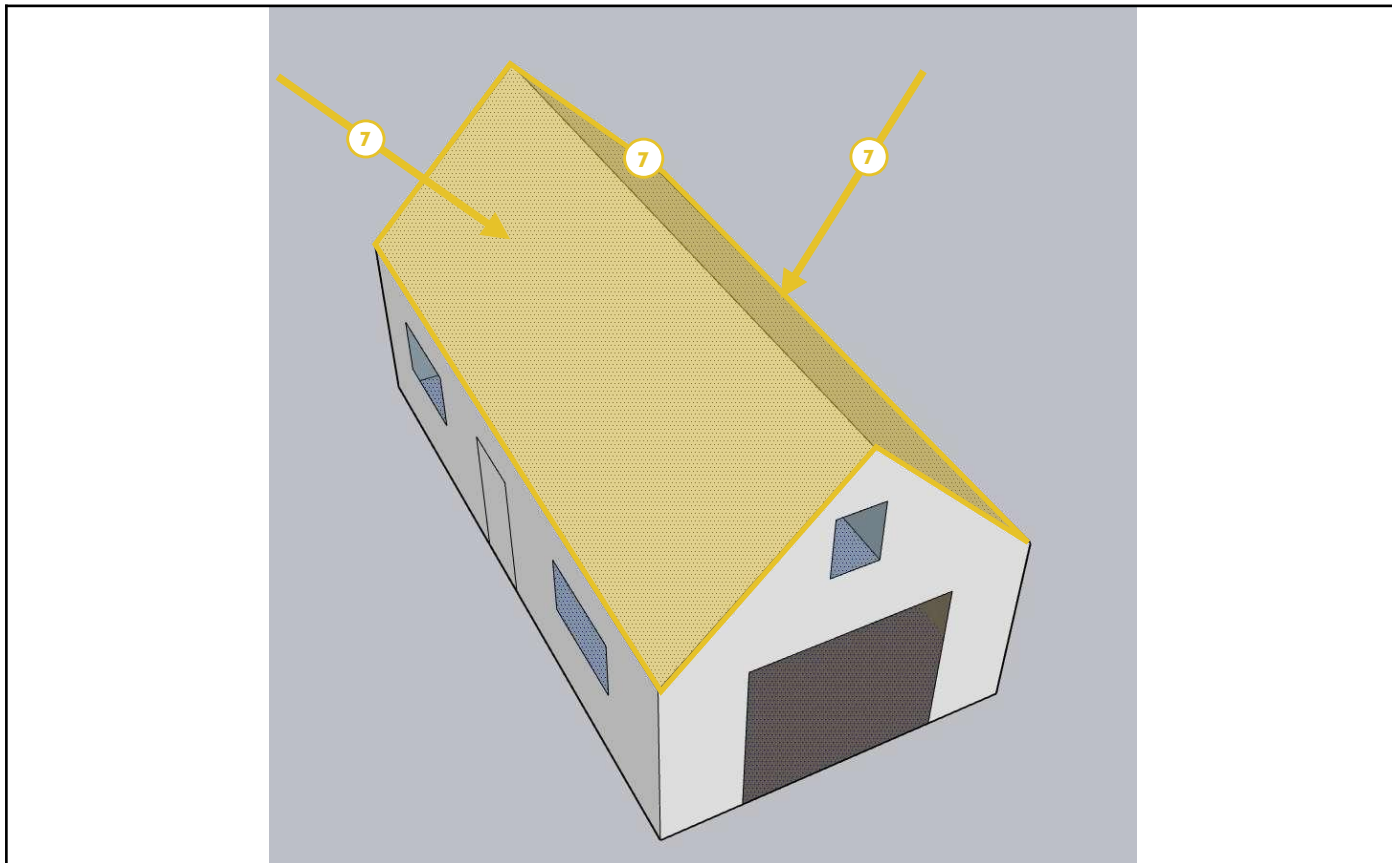
## Plan 2.1: onderdak garage type menuiserite

| Beschrijving | Type | Actie |
|---|---|---|
| 7. onderdak garage type menuiserite | Asbestmateriaal | Zorgvuldig beheren |

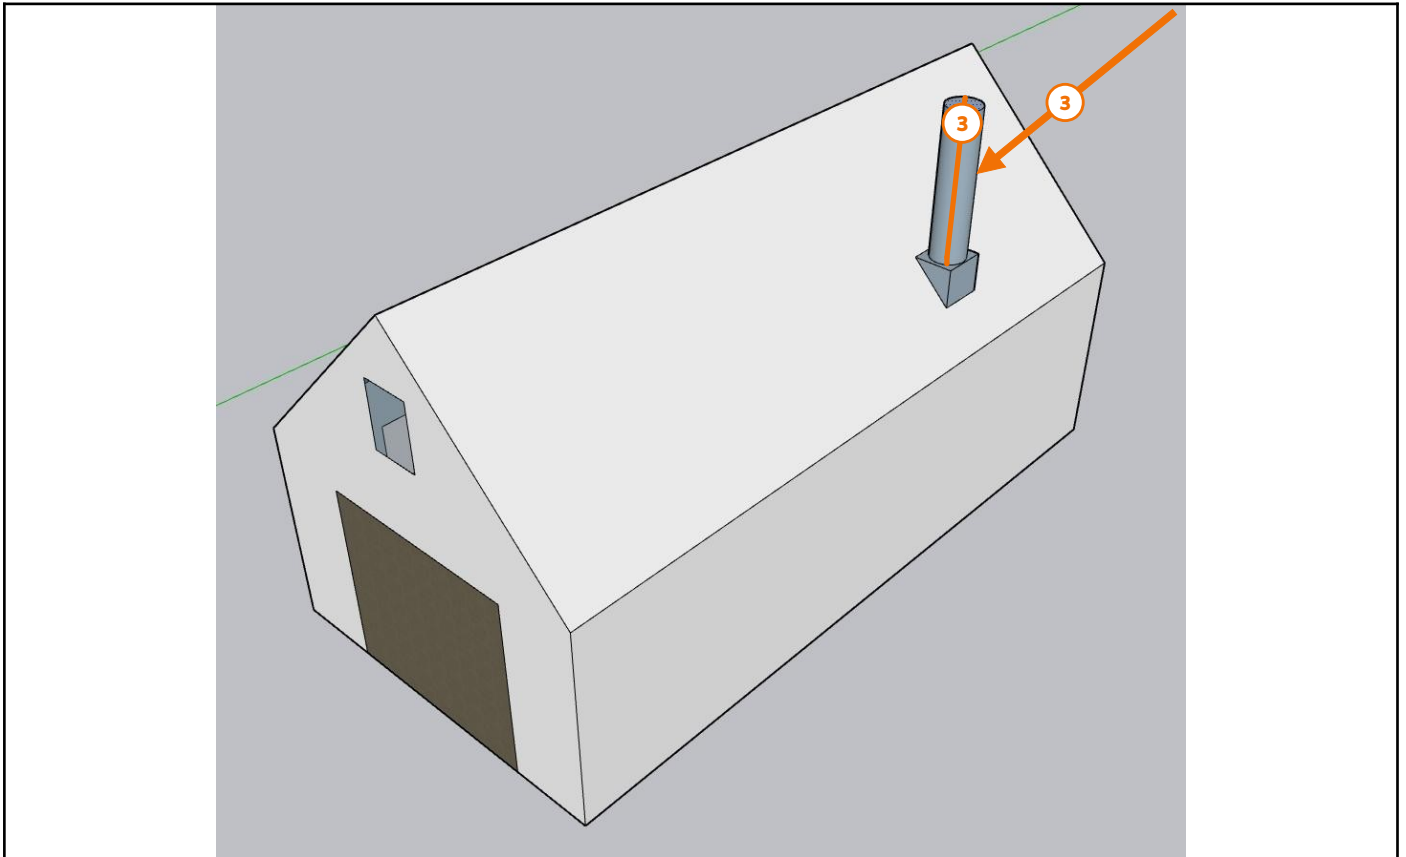
## Plan 2.2: rookgaskanaal in asbest cement

| Beschrijving | Type | Actie |
|---|---|---|
| 3. rookgaskanaal in asbest cement garage | Asbestmateriaal | <a href="#">Verwijderen</a> |

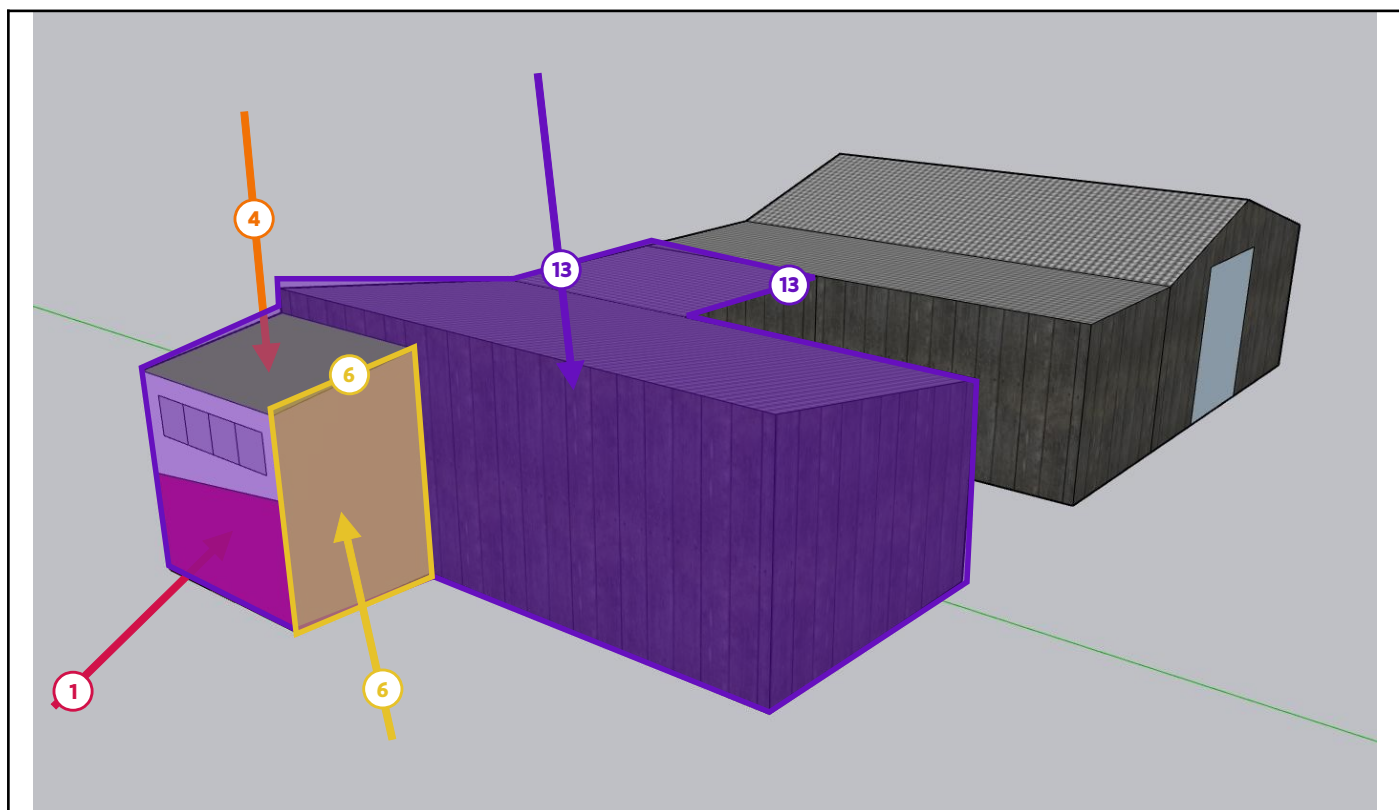
## Plan 4.1: golfplaten op kippenhok

| Beschrijving | Type | Actie |
|---|---|---|
| 1. golfplaten tegen kippenhok | Asbestmateriaal | Dringend verwijderen |
| 4. golfplaten op kippenhok | Asbestmateriaal | Verwijderen |
| 6. type menuiserie plaat tegen kippenhok | Asbestmateriaal | Zorgvuldig beheren |

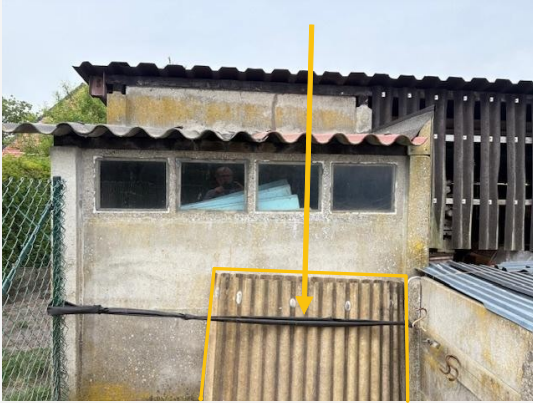
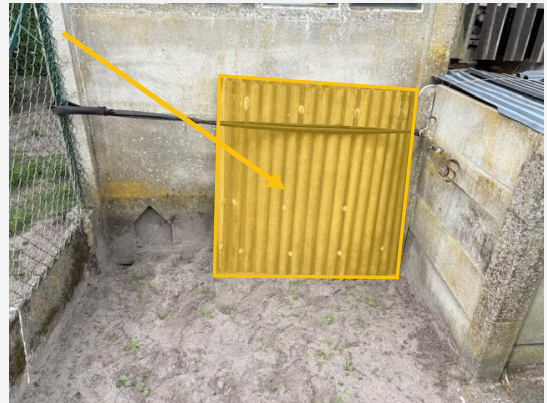
Het asbestmateriaal valt onder de mijlpaal van 2040.

**Dringend verwijderen**

| Beschrijving | golfplaten tegen kippenhok |
| Aanwezige resten | 3tal golfplaten |
| Primaire drager | Gedemonteerd of buitengebruik gesteld materiaal |
| Asbestmaterialen | <ul style="list-style-type: none"><li>• Dak- en gevelbekleding - Golfplaat</li></ul> |

- Scherm in afwachting van verwijdering het asbestafval af van luchtstromingen en verstoring: bijvoorbeeld door het te verpakken, te fixeren, af te dekken, signalisatie - afbakening aan te brengen, ....
- Verwijder het asbestafval.

- Eenvoudige handelingen: mag via doe-het-zelf of door werknemer(s) met opleidingsattest eenvoudige handelingen  
Voor de verwijdering van asbest verwijs ik graag naar <https://ovam.vlaanderen.be/wie-mag-wat-verwijderen>.

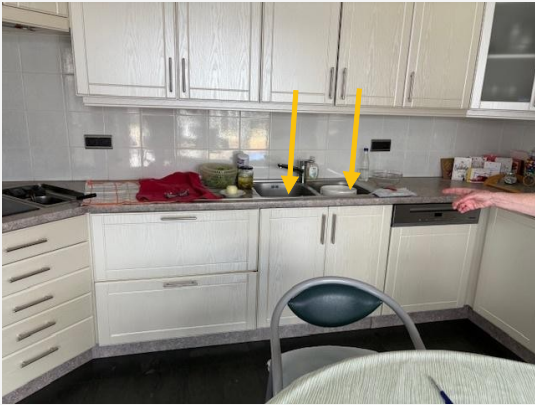
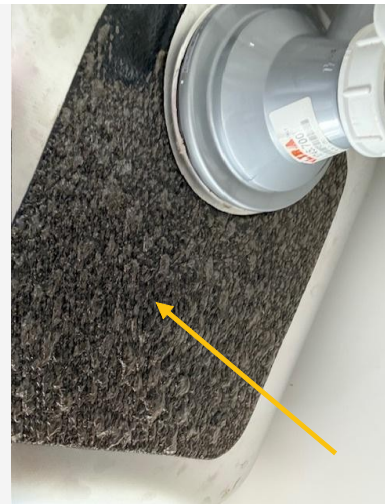
Het asbestmateriaal valt onder de mijlpaal van 2040.

Verwijderen

| Eindbeoordeling materiaalrisico | Verhoogd materiaalrisico en/of verhoogde kans op vezelvrijgave |

| Toestand van het materiaal | Matig beschadigd, matig verweerd |

| Beschrijving | akoestische isolatie onder afdruiptak |

- Zorg voor een veilig beheer. Vermijd het beschadigen van het asbestmateriaal. Controleer de toestand jaarlijks op wijzigingen.

- Eenvoudige handelingen: mag via doe-het-zelf of door werknemer(s) met opleidingsattest eenvoudige handelingen  
Voor de verwijdering van asbest verwijs ik graag naar <https://ovam.vlaanderen.be/wie-mag-wat-verwijderen>.

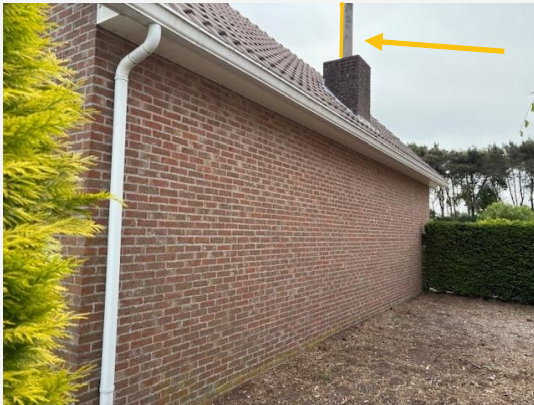
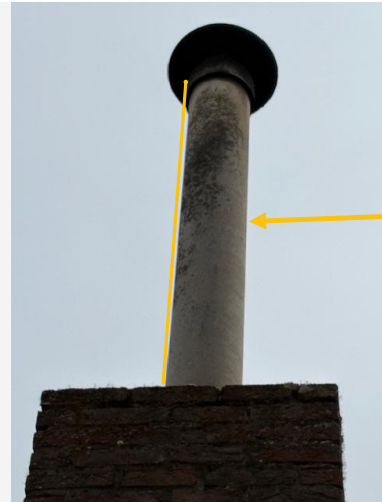
Het asbestmateriaal valt onder de mijlpaal van 2034.

Verwijderen

Het asbestattest kadert in een niet destructief onderzoek. Dit type buis bevat meestal asbest.

| Eindbeoordeling materiaalrisico | Verhoogd materiaalrisico en/of verhoogde kans op vezelvrijgave |

| Asbestsoort (vezeltype) | Crocidoliet aanwezig |
| Toestand van het materiaal | Licht beschadigd, licht verweerd. Intact calciumsilicaatmateriaal of categorie III 'gebondenheid' |

| Beschrijving | rookgaskanaal in asbest cement garage |

- Zorg voor een veilig beheer. Vermijd het beschadigen van het asbestmateriaal. Controleer de toestand jaarlijks op wijzigingen.
- Voer bijkomende staalname(s) uit.

- Eenvoudige handelingen: enkel door erkend asbestverwijderaar  
Er werd geen staal genomen van het materiaal, dit met kans op breuk-schade.

Verwijdering: vermoedelijk loopt de buis door in een kanaal in de gemetste schouw, dit vereist specifieke bijkomende maatregelen en voldoende expertise om deze buis correct te verwijderen zonder de buis stuk te maken. Bij het verwijderen kan stof vrijkomen.

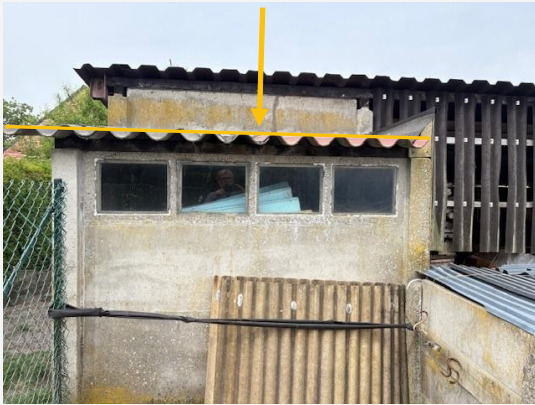
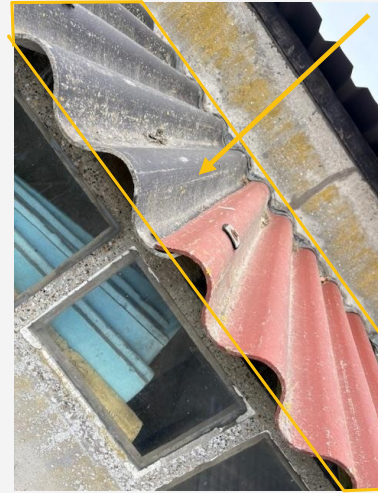
Het asbestmateriaal valt onder de mijlpaal van 2034.

Verwijderen

| Eindbeoordeling materiaalrisico | Verhoogd materiaalrisico en/of verhoogde kans op vezelvrijgave |

| Toestand van het materiaal | Matig beschadigd, matig verweerd |

| Beschrijving | golfplaten op kippenhok |
| Hoeveelheid (oppervlakte - aantal) | • 16,00 m <sup>2</sup> - 1 stuk |

- Zorg voor een veilig beheer. Vermijd het beschadigen van het asbestmateriaal. Controleer de toestand jaarlijks op wijzigingen.
- Hemelwater dat afspoelt van asbestcement daken of gevels kan asbestdeeltjes bevatten. Gebruik het enkel voor gesloten circuits (bv. spoelen toiletten). Reinig na het vervangen van het dak of de gevel de dakgoten en regenwaterput of -ton om asbesthoudend sediment of slib te verwijderen

- Eenvoudige handelingen: mag via doe-het-zelf of door werknemer(s) met opleidingsattest eenvoudige handelingen  
Voor de verwijdering van asbest verwijs ik graag naar [Ovam.Vlaanderen.be/wie-mag-wat-verwijderen](https://www.ovam.vlaanderen.be/wie-mag-wat-verwijderen).

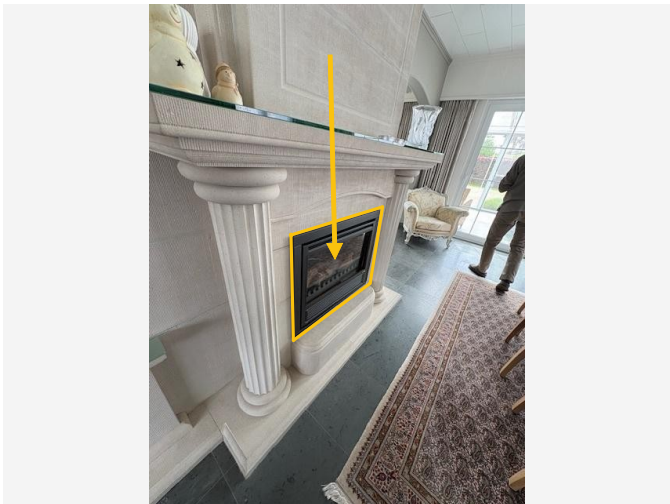
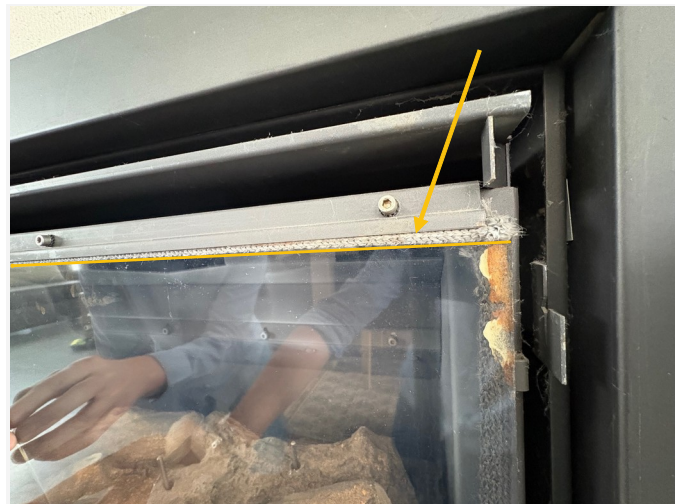
Het asbestmateriaal valt onder de mijlpaal van 2034.

Verwijderen

| Eindbeoordeling materiaalarisico | Laag materiaalarisico en/of verlaagde kans op vezelvrijgave |

| Asbestsoort (vezeltype) | Crocidoliet aanwezig |
| Toestand van het materiaal | Licht beschadigd, licht verweerd. Intact calciumsilicaatmateriaal of categorie III 'gebondenheid' |

| Beschrijving | kachelkoord |
| Opmerking | Deze oppervlakte, volumes en gewichten zijn niet gemeten, maar geschat op basis van een benadering van de aanwezige kacheltouwen (de opgegeven hoeveelheden mogen niet gebruikt worden als maatstaf voor heffingen). Omdat er op de kachel nergens melding was van een bouwjaar, is deze koord asbestverdacht. |

- Zorg voor een veilig beheer en verwijder dit asbestmateriaal wanneer het bij werken eenvoudig bereikbaar wordt. Controleer de toestand jaarlijks op wijzigingen.

- Couveuzesak (erkend asbestverwijderaar)  
Voor de verwijdering van asbest verwijs ik graag naar <https://ovam.vlaanderen.be/wie-mag-wat-verwijderen>. Bij de verwijdering van deze toepassing kan asbest-stof vrijkomen.
