# Asbestinventarisatetest

Steenweg op Gierle 179, 2300 Turnhout

Attestnummer : 20250223-000087.000

Uitgegeven op : 23.02.2025

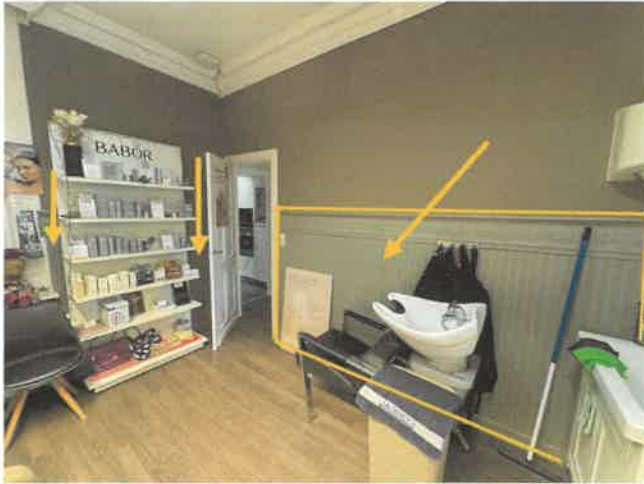
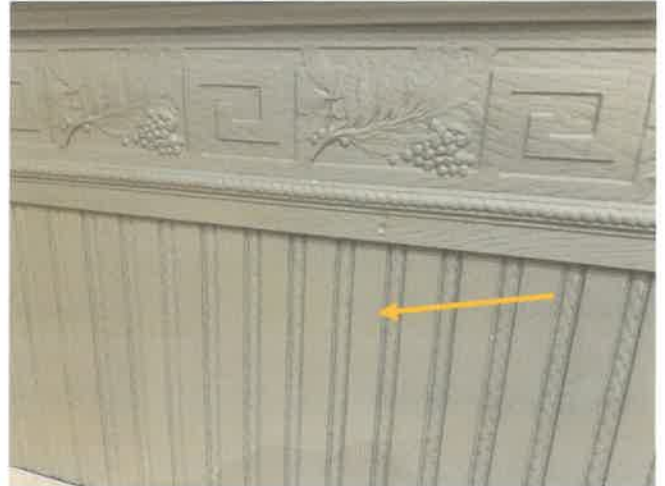
Verwijderen

| Eindbeoordeling materiaalrisico | Verhoogd materiaalrisico en/of verhoogde kans op vezelvrijgave |

| Gebondenheid | Categorie 1: hechtgebonden in oorsprong |
| Asbestsoort (vezeltype) | Crocidoliet aanwezig |
| Asbestconcentratie | Laag (< 50%) |
| Afschermingsgraad van het gehele materiaal | Geheel of deels (ook) vrij aan de binnenlucht |
| Toestand van het materiaal | Licht beschadigd, licht verweerd. Intact calciumsilicaatmateriaal of categorie III 'gebondenheid' |

| Beschrijving | Lambrisering asbestcement |
| Hoeveelheid (oppervlakte - dikte - aantal) | • 21,00 m <sup>2</sup> - 0,30 cm - 1 stuk |

- Zorg voor een veilig beheer. Vermijd het beschadigen van het asbestmateriaal. Controleer de toestand jaarlijks op wijzigingen.

- Eenvoudige handelingen: mag via doe-het-zelf of door werknemer(s) met opleidingsattest eenvoudige handelingen  
Indien de schroeven en panelen eenvoudig loskomen mag je deze hechtgebonden toepassing zelf verwijderen. Merkt u een moeilijke bevestiging, laat dit dan door een aannemer verwijderen met een opleidingsattest eenvoudige handelingen. Dat betekent dat zij kennis hebben over hoe ze materialen met asbest herkennen en veilig kunnen verwijderen.

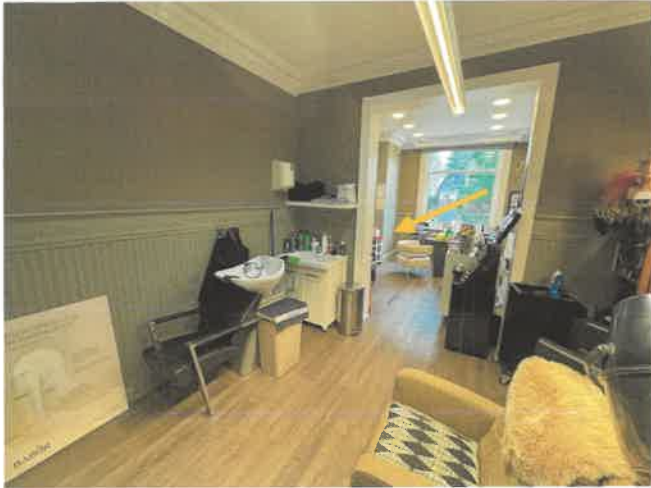
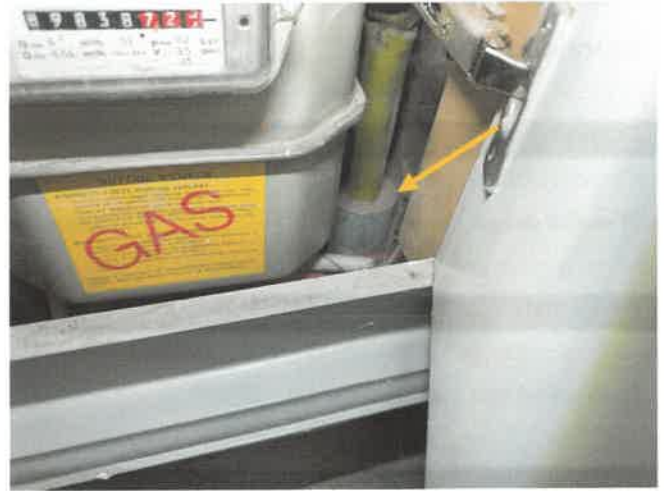
Maatregelen nemen

| Eindbeoordeling materiaalrisico | Verhoogd materiaalrisico en/of verhoogde kans op vezelvrijgave |

| Asbestsoort (vezeltype) | Crocidoliet aanwezig |
| Toestand van het materiaal | Licht beschadigd, licht verweerd. Intact calciumsilicaatmateriaal of categorie III 'gebondenheid' |

| Beschrijving | Doorvoerbuis inkom gasleiding |
| Hoeveelheid (lengte - omtrek - dikte - aantal) | <ul style="list-style-type: none"><li>• 15,00 m - 23,00 cm - 0,80 cm - 1 stuk</li></ul> |
| Eenvoudig bereikbaar | Nee <ul style="list-style-type: none"><li>• Het asbestmateriaal is bedekt (uitgezonderd laag verf, coating, behang, kunststof, textiel) en het wegnemen van het bedekkende materiaal kan niet zonder het bedekkende materiaal te beschadigen.</li></ul> |

- Zorg voor een veilig beheer. Vermijd het beschadigen van het asbestmateriaal. Controleer de toestand jaarlijks op wijzigingen.
- Scherm in afwachting van verwijdering het asbestmateriaal af van luchtstromingen en verstoring: bijvoorbeeld door het te verpakken, te fixeren, af te dekken, signalisatie - afbakening aan te brengen, ...
- Zorg voor een veilig beheer en verwijder dit asbestmateriaal wanneer het bij werken eenvoudig bereikbaar wordt. Controleer de toestand jaarlijks op wijzigingen.

- Eenvoudige handelingen: mag via doe-het-zelf of door werknemer(s) met opleidingsattest eenvoudige handelingen  
Hechtgebonden asbestmaterialen mag u zelf verwijderen als bij de verwijdering de toestand niet wijzigt. Dit is het geval wanneer u de asbesttoepassing kan demonteren met minimale beschadiging. Gedeemonteerd materiaal met asbest, moet u (laten) afvoeren als asbestafval. Voer het asbestafval af naar het recyclagepark, laat het ophalen door een geregistreerd inzamelaar of via uw aannemer.

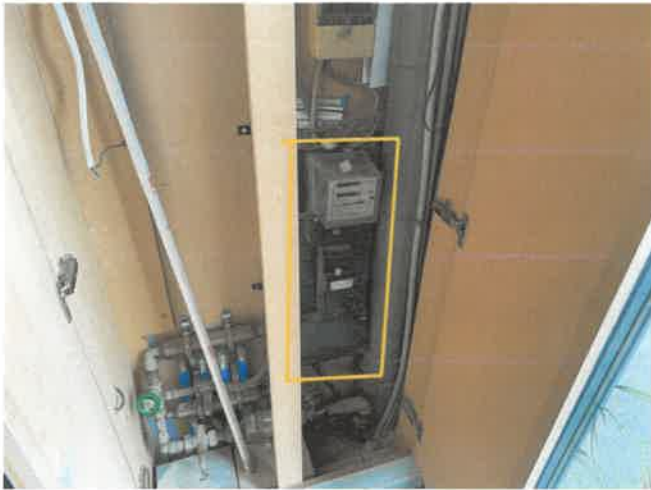
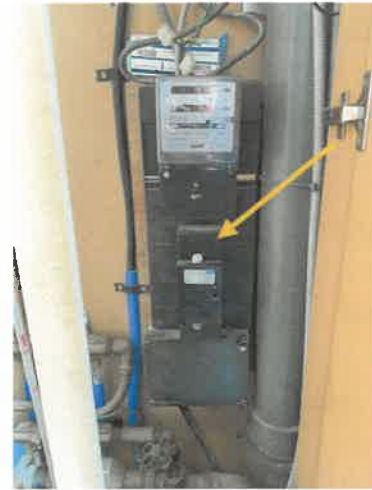
Zorgvuldig beheren

| Eindbeoordeling materiaalrisico | Laag materiaalrisico en/of verlaagde kans op vezelvrijgave |

| Toestand van het materiaal | Onbeschadigd, niet verweerd |

| Beschrijving | Bakeliet meterkast |

- Zorg voor een veilig beheer. Vermijd het beschadigen van het asbestmateriaal. Controleer de toestand jaarlijks op wijzigingen.

- Eenvoudige handelingen: mag via doe-het-zelf of door werknemer(s) met opleidingsattest eenvoudige handelingen  
Deze teller is eigendom van de netbeerder. Laat deze daarom door de netbeerder vervangen.

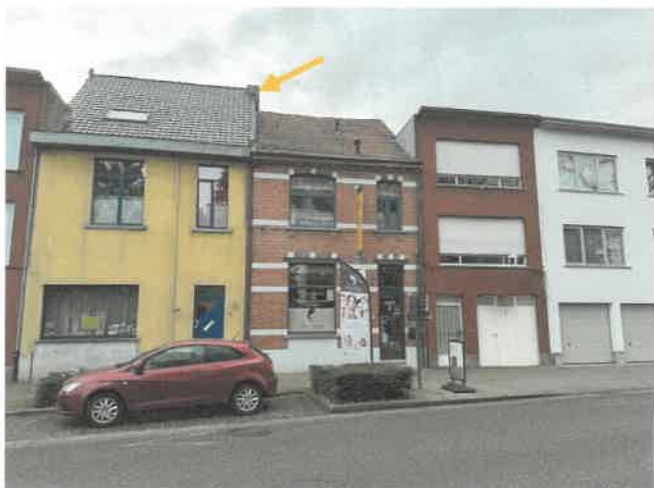
**Reden:** Het te onderzoeken materiaal situeert zich hoger dan 3,50 m te rekenen vanaf een veilige ondergrond

**Uitleg van de asbestdeskundige:** De binnenzijde van de schouw is enkel inspecteerbaar langs de bovenzijde. De bovenzijde is hoger dan 3,50m te rekenen vanaf een veilige ondergrond. Dit valt buiten het onderzoek van dit protocol.

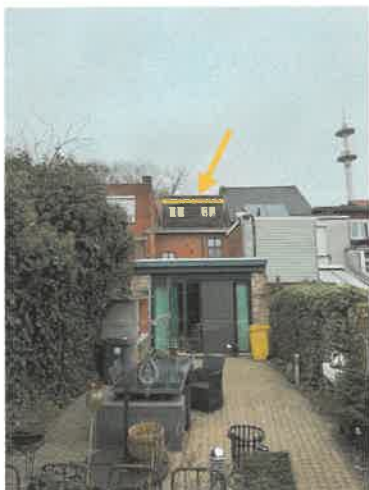
**Reden:** Het te onderzoeken materiaal situeert zich hoger dan 3,50 m te rekenen vanaf een veilige ondergrond

**Uitleg van de asbestdeskundige:** Het dak is te hoog om veilig te onderzoeken, dit valt buiten de onderzoeksmogelijkheden van dit inspectieprotocol.

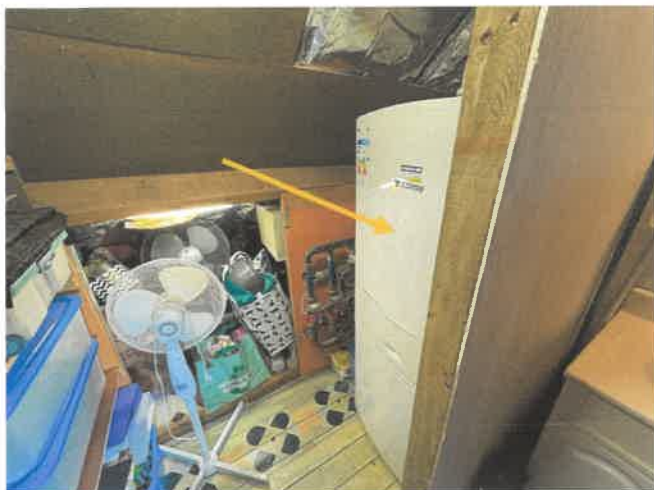
## Fiche 6: CV-ketel bouwjaar 2017

CV-ketels gebouwd vanaf 2001 zijn niet asbestverdacht.

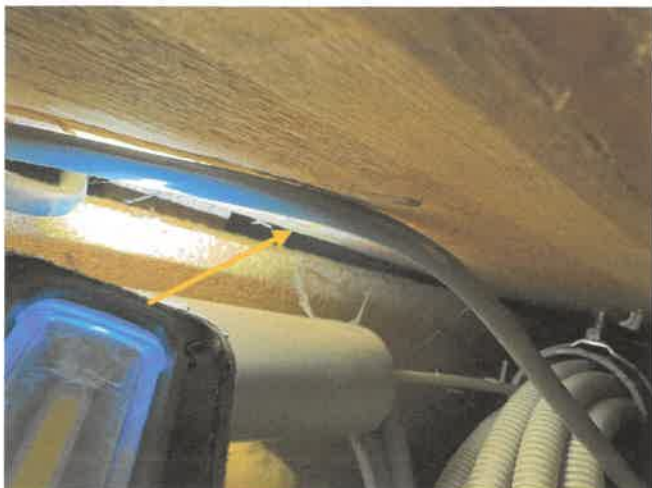
## Fiche 7: Dakopbouw

Het hellend dak bestaat uit dakpannen, kepers, panlatten, een pvc vochtwerende doek als onderdak met daaronder een minerale wol. Deze materialen zijn niet asbestverdacht.

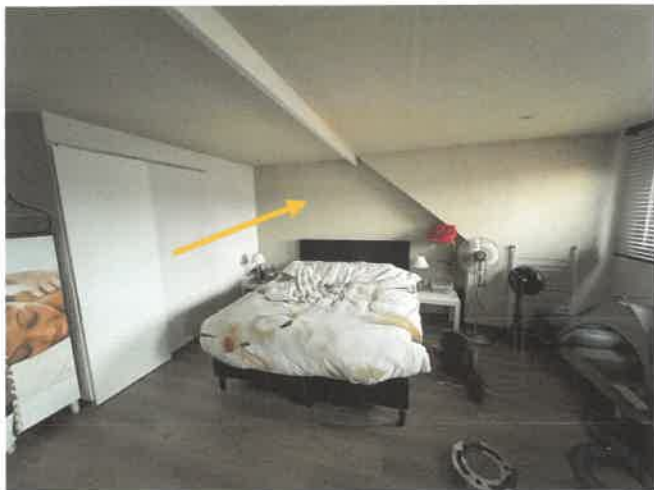
Recente gipskartonplaten zijn niet asbestverdacht. Deskundige kan geen uitspraak doen over achterliggende materialen. Destructief onderzoek is aangewezen bij renovatie of sloop om achterliggende lagen op asbest uit te sluiten.

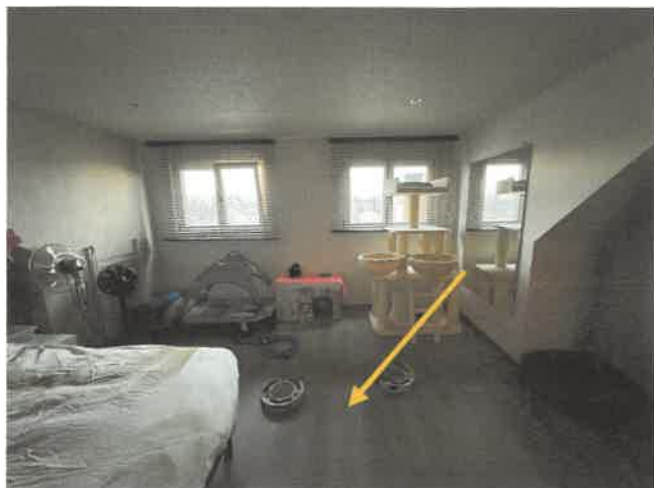
Laminaat is niet asbestverdacht, maar deskundige kan geen uitspraak doen over de onderliggende lagen zonder destructief onderzoek. Destructief onderzoek is aangewezen bij renovatie om achterliggende lagen op asbest uit te sluiten.

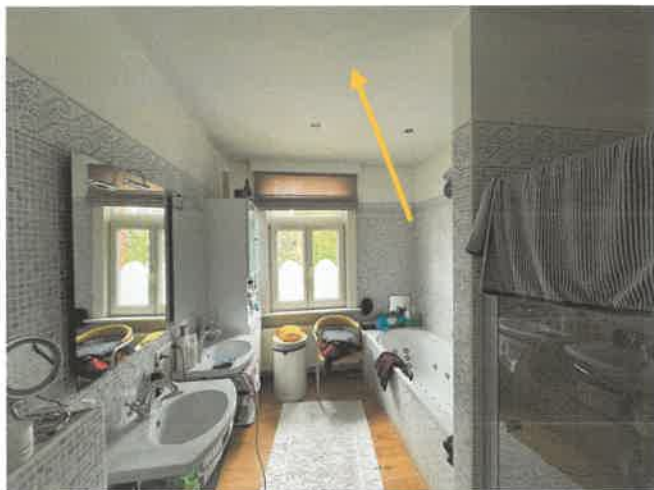
## Fiche 10: Valse plafonds hout/pvc/gipsplaat

PVC/HOUT/gipsplaat is niet asbestverdacht. Deskundige kan geen uitspraak doen over achterliggende materialen. Destructief onderzoek is aangewezen bij renovatie of sloop om achterliggende lagen op asbest uit te sluiten.

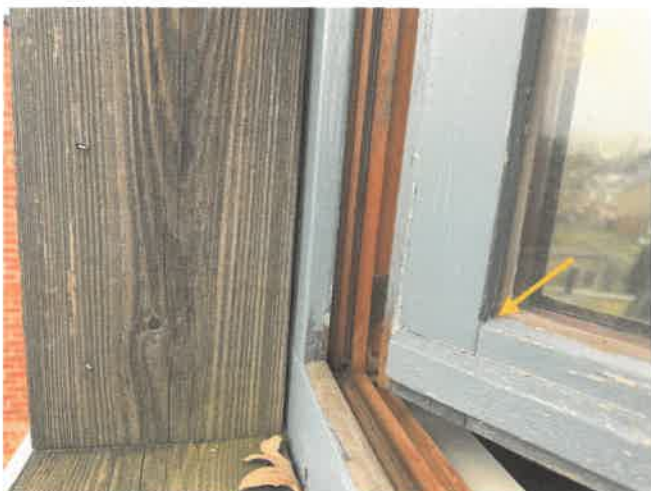
## Fiche 11: Ramen met flexibele kit

Flexibele kit is niet asbestverdacht.

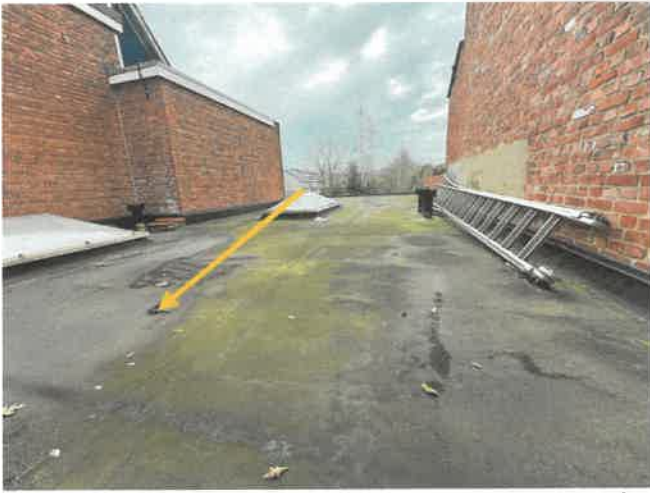
## Fiche 12: EPDM plat dak

Het plat dak heeft een EPDM dakbedekking. EPDM is niet-asbestverdacht.

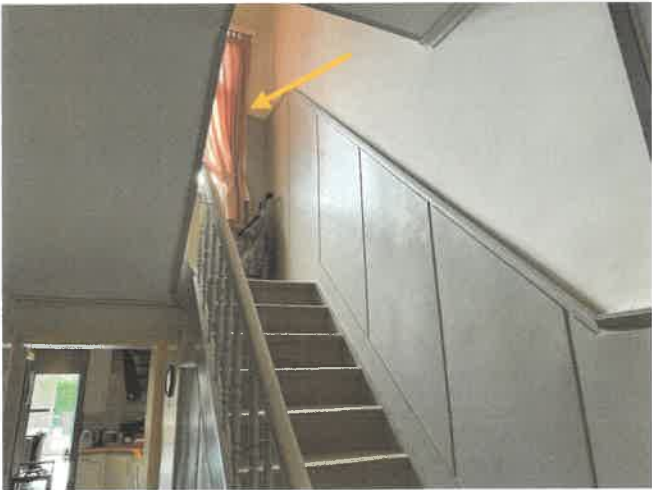
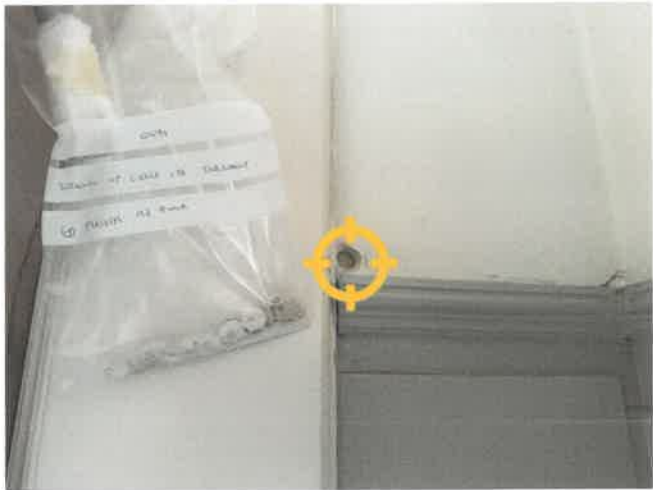
# Fiche 13: Pleister wanden

Geen asbest

| # | Type | Referentie | Resultaat |
|---|---|---|---|
| 13.1 | Mengmonster | 1 | Geen asbest |

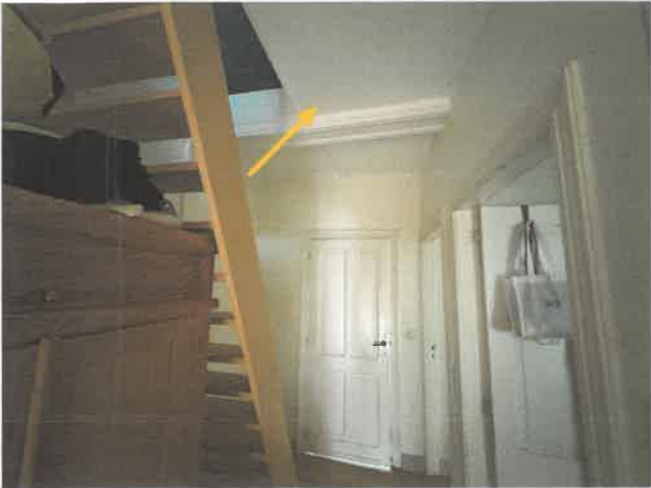
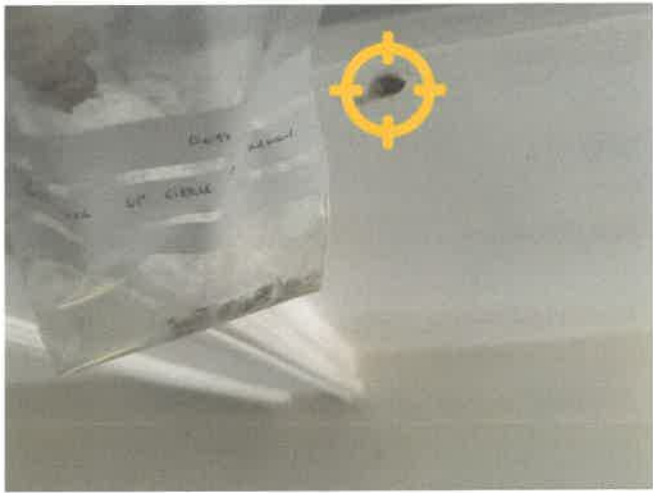
# Fiche 14: Pleister plafonds

Geen asbest

| # | Type | Referentie | Resultaat |
|---|---|---|---|
| 14.1 | Mengmonster | 2 | Geen asbest |
