# Asbestinventarisatetest

Korte Mermansstraat 80, 2300 Turnhout

Attestnummer : 20250818-000130.000

**Niet-asbestveilig**

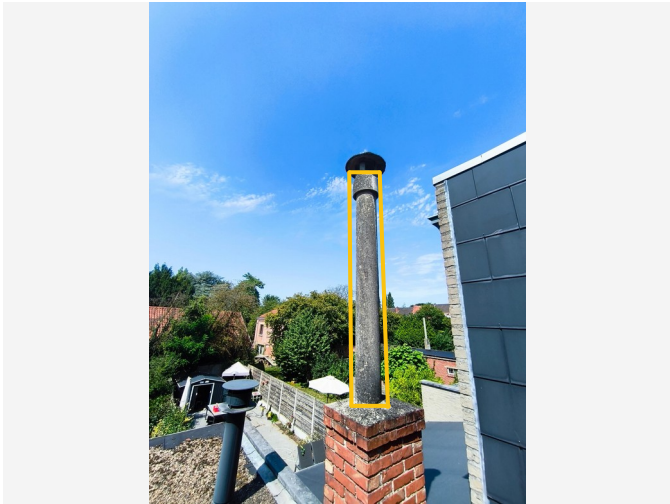
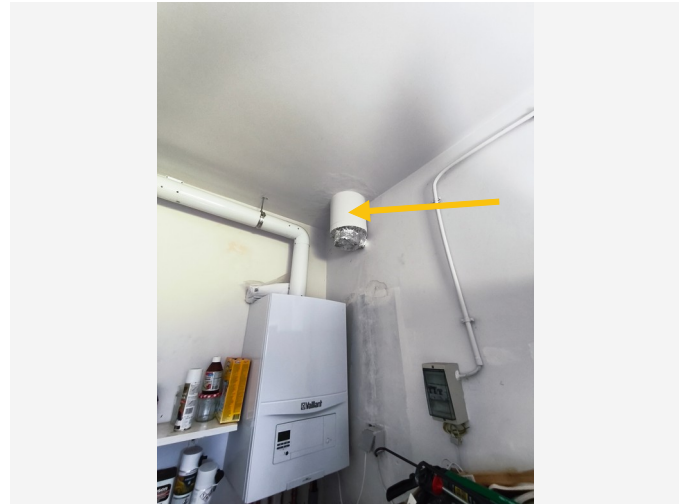
Het asbestmateriaal valt onder de mijlpaal van 2034.

| Eindbeoordeling materiaalrisico | Verhoogd materiaalrisico en/of verhoogde kans op vezelvrijgave |

| Asbestsoort (vezeltype) | Crocidoliet aanwezig |
| Afschermingsgraad van het gehele materiaal | Geheel of deels (ook) vrij aan de binnenlucht |
| Toestand van het materiaal | Licht beschadigd, licht verweerd. Intact calciumsilicaatmateriaal of categorie III 'gebondenheid' |

| Beschrijving | Asbestcementen schoorsteen |

- Zorg voor een veilig beheer. Vermijd het beschadigen van het asbestmateriaal. Controleer de toestand jaarlijks op wijzigingen.
- Voer bijkomende staalname(s) uit.

- Eenvoudige handelingen: mag via doe-het-zelf of door werknemer(s) met opleidingsattest eenvoudige handelingen  
EH via doe-het zelf

De buis kan voorzichtig losgebeiteld worden , extra bevochtigen om stof te voorkomen

Standaard dragen van de nodige wegwerp beschermingsmiddelen FFP 3 masker , handschoenen en tyvec CAT III type 5-6

Bij de gemeente/containerpark afsluitzakken halen om dubbel in te pakken en af te voeren naar het containerpark als hechtgebonden asbestafval.

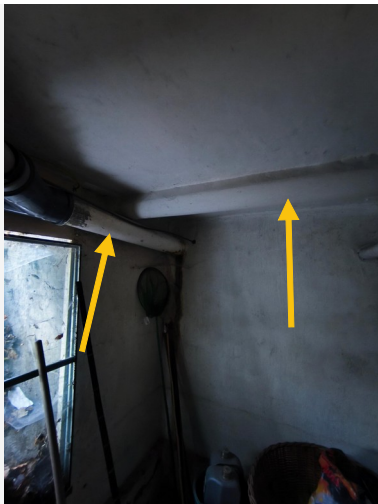
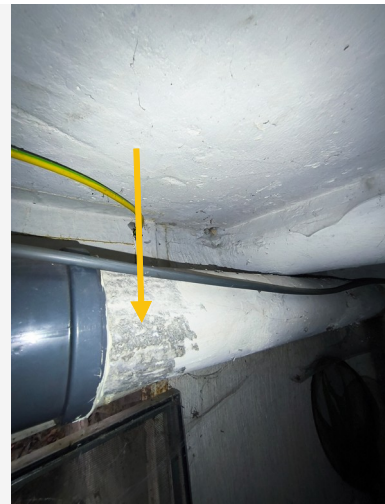
Het asbestmateriaal valt onder de mijlpaal van 2040.

| Eindbeoordeling materiaalrisico | Verhoogd materiaalrisico en/of verhoogde kans op vezelvrijgave |

| Asbestsoort (vezeltype) | Crocidoliet aanwezig |
| Toestand van het materiaal | Licht beschadigd, licht verweerd. Intact calciumsilicaatmateriaal of categorie III 'gebondenheid' |

| Beschrijving | Asbestcementen buizen kelder |

- Zorg voor een veilig beheer. Vermijd het beschadigen van het asbestmateriaal. Controleer de toestand jaarlijks op wijzigingen.
- Voer bijkomende staalname(s) uit.

- Eenvoudige handelingen: mag via doe-het-zelf of door werknemer(s) met opleidingsattest eenvoudige handelingen  
De buis kan voorzichtig losgebeiteld worden , extra bevochtigen om stof te voorkomen  
Standaard dragen van de nodige wegwerp beschermingsmiddelen FFP 3 masker , handschoenen en tyvec CAT III type 5-6  
Bij de gemeente/containerpark afsluitzakken halen om dubbel in te pakken en af te voeren naar het containerpark als hechtgebonden asbestafval.  
Zie ook link Zie <https://ovam.vlaanderen.be/wie-mag-wat-verwijderen>

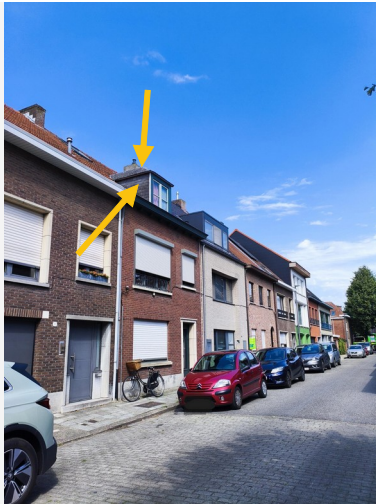
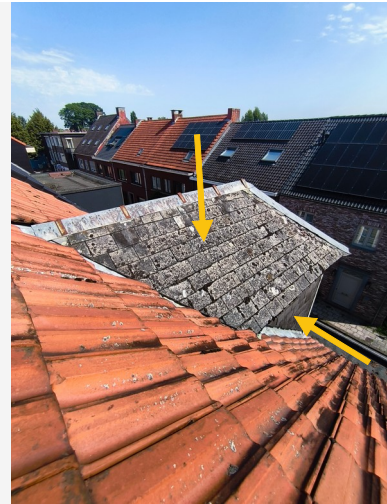
Het asbestmateriaal valt onder de mijlpaal van 2034.

| Eindbeoordeling materiaalrisico | Laag materiaalrisico en/of verlaagde kans op vezelvrijgave |

| Asbestsoort (vezeltype) | Crocidoliet aanwezig |
| Toestand van het materiaal | Licht beschadigd, licht verweerd. Intact calciumsilicaatmateriaal of categorie III 'gebondenheid' |

| Beschrijving | Leien dakkapel (gevel en dak) |
| Opmerking | De leien waren niet bereikbaar (geen dakvenster /onderdak aanwezig / hoogte > 3,50m) en er kon bijgevolg geen staal genomen worden om uit te sluiten dat deze asbestverdachte toepassing niet-asbesthoudend is. Het is aangewezen om bijkomend onderzoek uit te voeren bij renovatiewerken. De vermelde oppervlaktes, diktes en volumes betreffen een beredeneerde schatting. Er worden geen rechten verleend aan deze oppervlaktes/diktes/volumes. |

- Zorg voor een veilig beheer. Vermijd het beschadigen van het asbestmateriaal. Controleer de toestand jaarlijks op wijzigingen.
- Voer bijkomende staalname(s) uit.

- Eenvoudige handelingen: mag via doe-het-zelf of door werknemer(s) met opleidingsattest eenvoudige handelingen  
EH via doe-het zelf Standaard dragen van de nodige wegwerp beschermingsmiddelen FFP 3 masker , handschoenen en tyvec CAT III type 5-6

Indien mogelijk de ondervloer afdekken , leien voorzichtig verwijderen, extra fixeren, niet breken , niet gooien, onmiddellijk verpakken of voorzichtig in container met asbest bag plaatsen.

Gebruik geen stortkokers.

Indien leien in slechte staat zijn en kans bestaat op breken : Eenvoudige handeling opgeleid personeel , alle werknemer(s) moeten wel beschikken over een opleidingsattest eenvoudige handelingen 8u

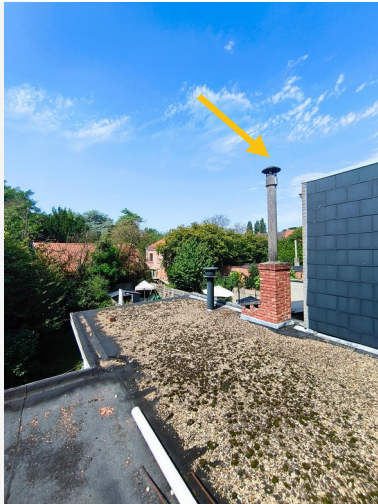
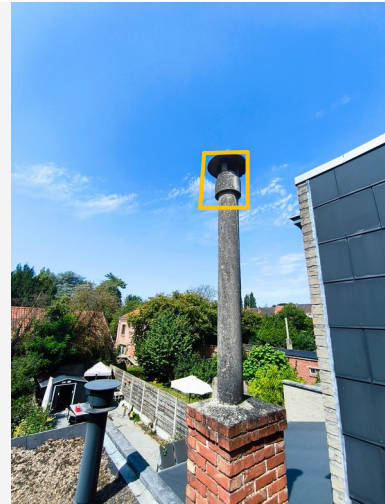
Het asbestmateriaal valt onder de mijlpaal van 2034.

| Eindbeoordeling materiaalrisico | Verhoogd materiaalrisico en/of verhoogde kans op vezelvrijgave |

| Asbestsoort (vezeltype) | Crocidoliet aanwezig |
| Toestand van het materiaal | Matig beschadigd, matig verweerd |

- Zorg voor een veilig beheer. Vermijd het beschadigen van het asbestmateriaal. Controleer de toestand jaarlijks op wijzigingen.
- Voer bijkomende staalname(s) uit.

- Eenvoudige handelingen: mag via doe-het-zelf of door werknemer(s) met opleidingsattest eenvoudige handelingen  
EH via doe-het zelf

De schouwhoed kan voorzichtig losgebeiteld worden , extra bevochtigen om stof te voorkomen

Standaard dragen van de nodige wegwerp beschermingsmiddelen FFP 3 masker , handschoenen en tyvec CAT III type 5-6

Bij de gemeente/containerpark afsluitzakken halen om dubbel in te pakken en af te voeren naar het containerpark als hechtgebonden asbestafval.

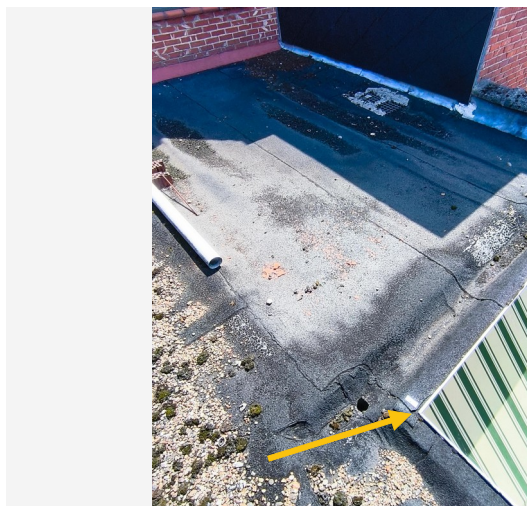
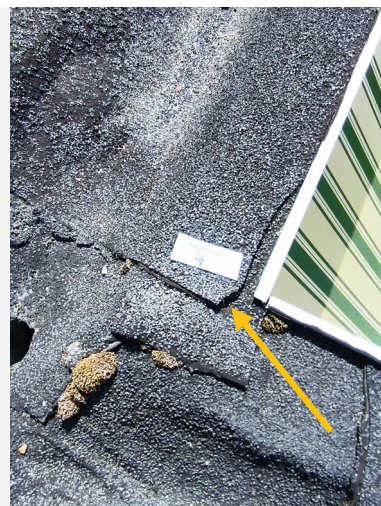
## Fiche 11: Roofing plat dak

Geen asbest

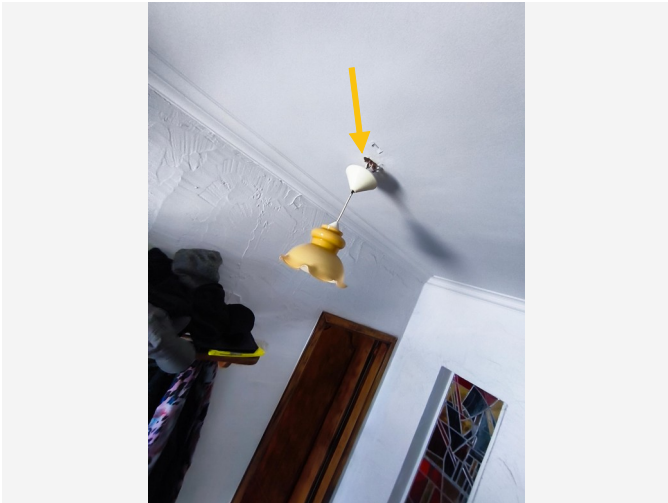
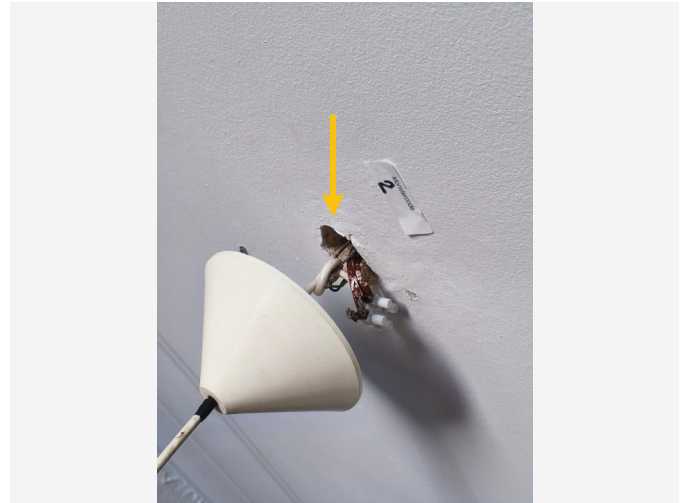
## Fiche 12: Pleisterwerk plafonds

Geen asbest

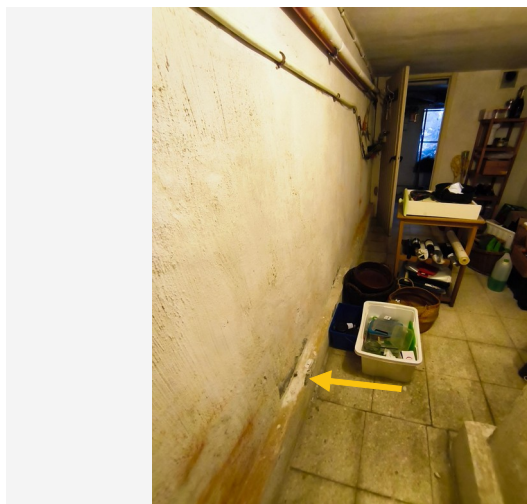
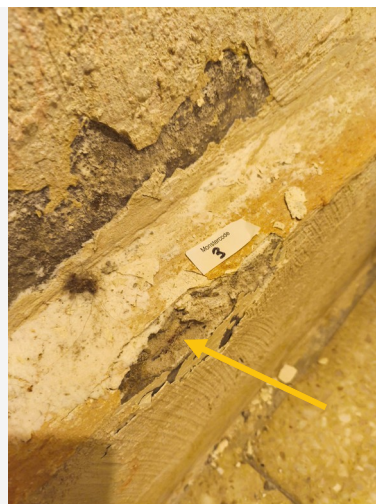
## Fiche 13: cementering kelder

Geen asbest

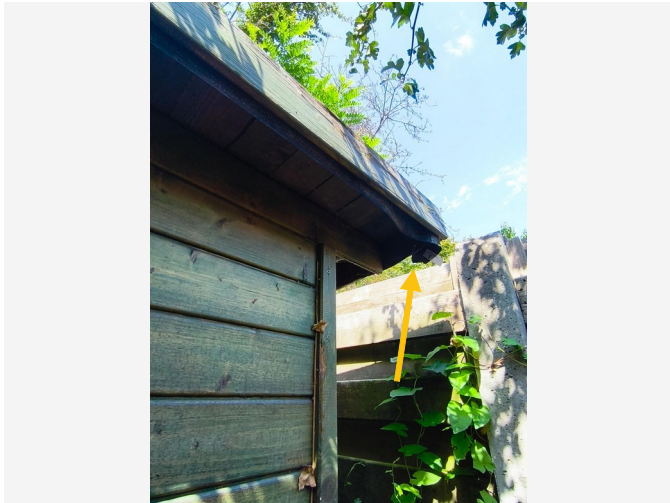
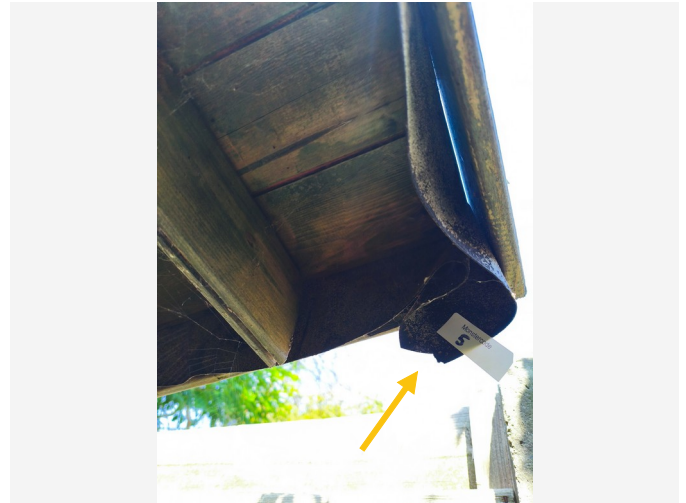
## Fiche 14: Roofing tuinhuis

Geen asbest
