# Asbestinventarisatattest

Kerkhofstraat 97, 2850 Boom

Attestnummer : 20251130-000082.000

**Niet-asbestveilig**

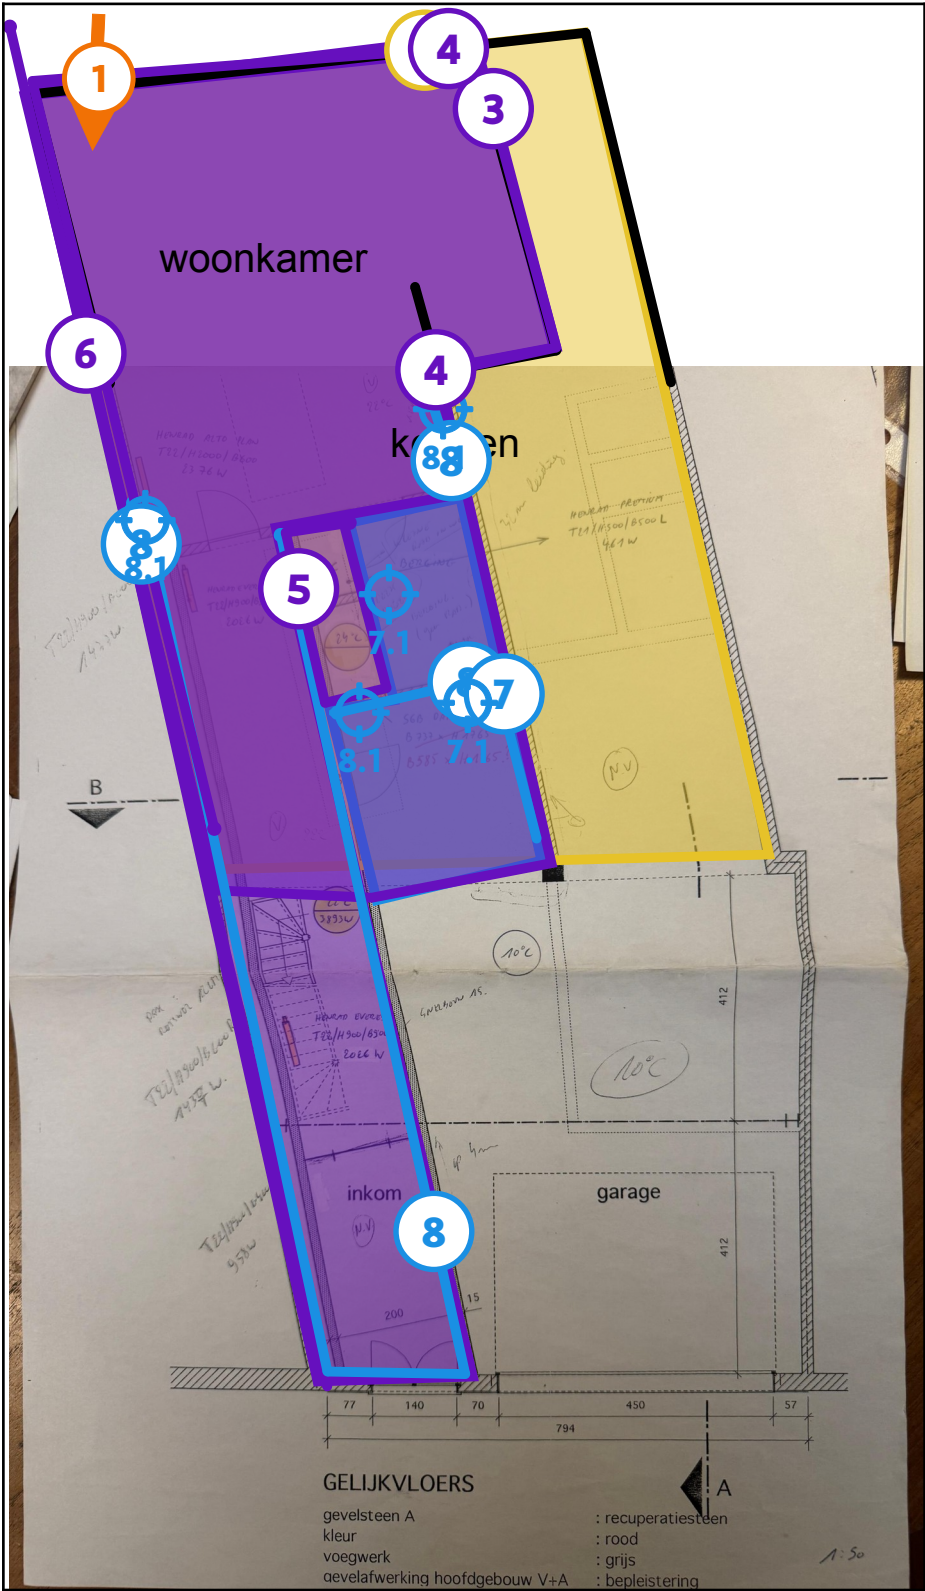
Plan 1.1: glv

| 1. Schouw | Asbestmateriaal | Verwijderen |
| 2. Roofing | Asbestmateriaal | Zorgvuldig beheren |

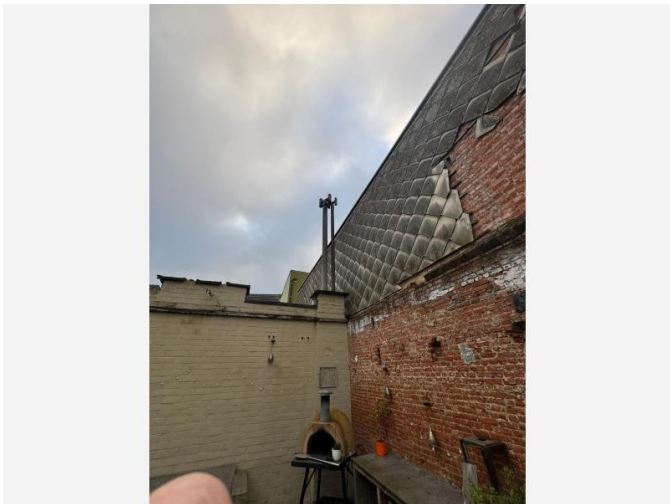
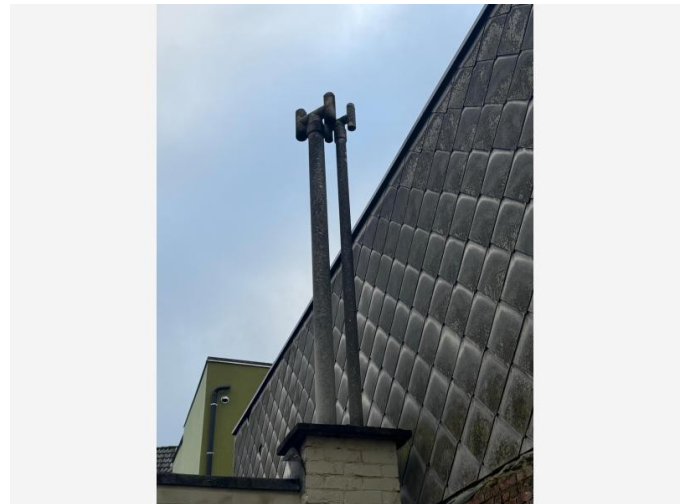
Het asbestmateriaal valt onder de mijlpaal van 2034.

| Eindbeoordeling materiaalrisico | Verhoogd materiaalrisico en/of verhoogde kans op vezelvrijgave |

| Asbestsoort (vezeltype) | Crocidoliet aanwezig |
| Toestand van het materiaal | Matig beschadigd, matig verweerd |

| Beschrijving | Schouw |
| Asbestmateriaal | Rookgaskanaal |

Verwijderen

- Zorg voor een veilig beheer. Vermijd het beschadigen van het asbestmateriaal. Controleer de toestand jaarlijks op wijzigingen.
- Voer bijkomende staalname(s) uit.

- Eenvoudige handelingen: mag via doe-het-zelf of door werknemer(s) met opleidingsattest eenvoudige handelingen  
Deze toepassing kan door een aannemer die over een opleidingsattest eenvoudige handelingen beschikt of door een particulier (doe-het-zelf), verwijderd worden indien er geen verhoogd risico op vrijgave van asbestvezels (max. concentratie 0,01 vezels/cm<sup>3</sup> - CODEX Art. VI.3-54) ontstaat en de toepassing voorafgaand wordt gefixeerd/bevochtigd; de individuele elementen zonder machinale werktuigen (boormachine, slijpschijf, hogedrukreiniger,...) en zonder breken of gooien een voor een losgemaakt worden; en ten slotte dubbel en luchtdicht verpakt weggevoerd worden naar een erkend afvalpunt (recyclagepark).

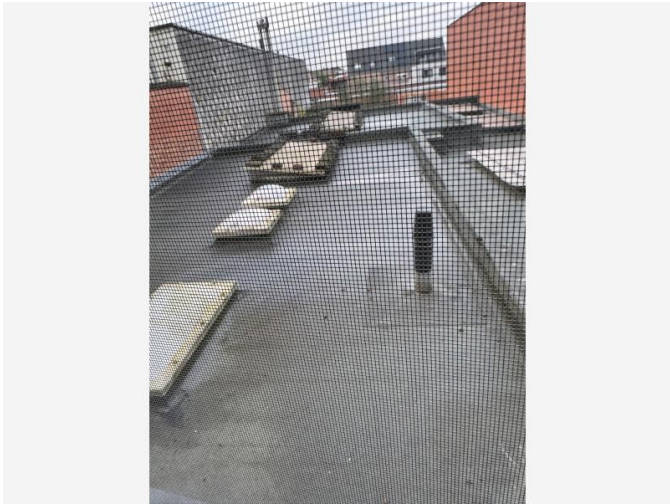
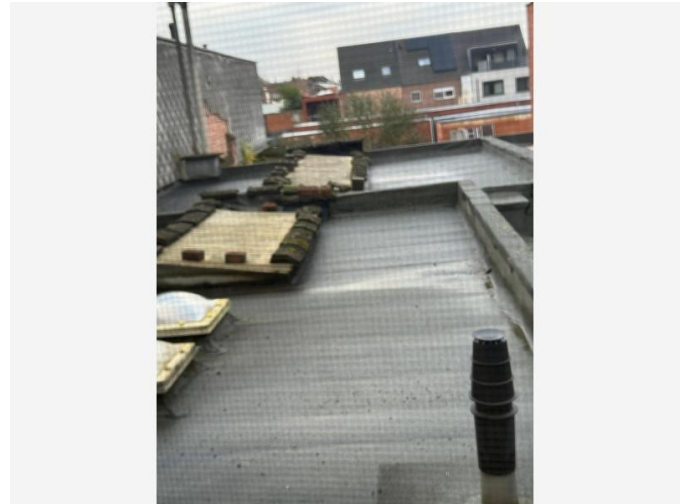
Het asbestmateriaal valt onder de mijlpaal van 2040.

| Eindbeoordeling materiaalrisico | Laag materiaalrisico en/of verlaagde kans op vezelvrijgave |

| Asbestsoort (vezeltype) | Alleen chrysotiel |
| Toestand van het materiaal | Licht beschadigd, licht verweerd. Intact calciumsilicaatmateriaal of categorie III 'gebondenheid' |

| Beschrijving | Roofing |
| Asbestmateriaal | Dak- en gevelbekleding - Roofing |

Zorgvuldig beheren

- Zorg voor een veilig beheer. Vermijd het beschadigen van het asbestmateriaal. Controleer de toestand jaarlijks op wijzigingen.
- Voer bijkomende staalname(s) uit.

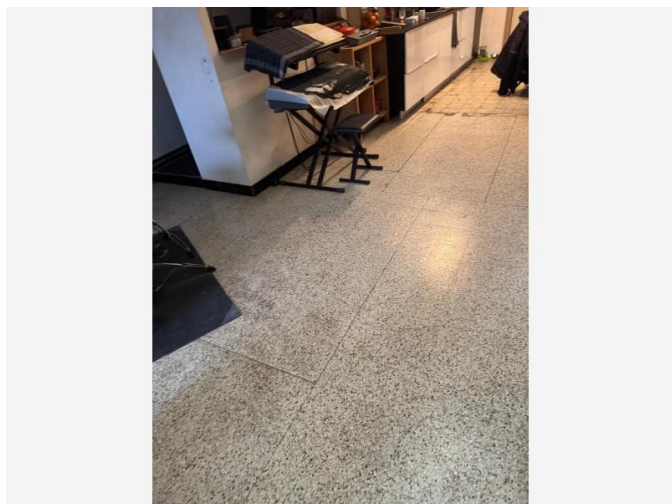
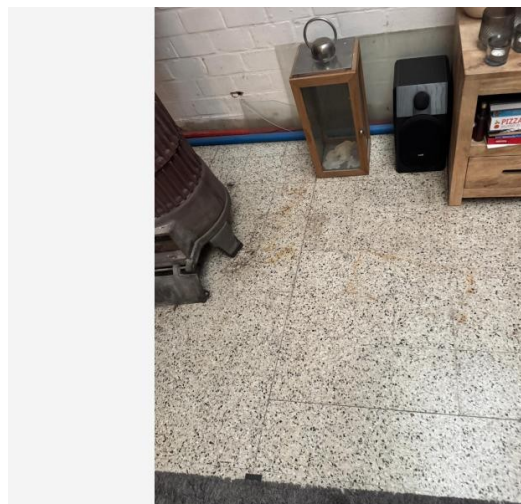
Vloeren afgewerkt met een intacte laag vloertegels zonder zichtbare beschadigingen. Inspectie van de onderliggende lijmlaag is niet mogelijk zonder uitbreiding naar een destructief onderzoek.

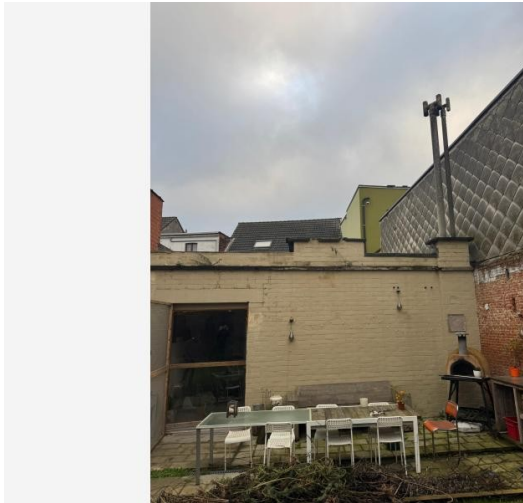
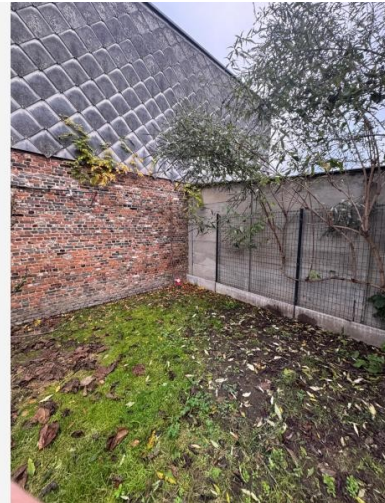
De gevel van de aanpalende woning bevat asbestverdachte leien. Laat de leien onaangeroerd tot ze op professionele wijze worden weggehaald.

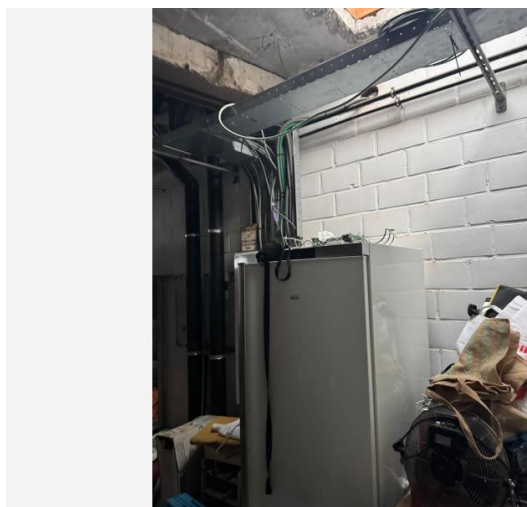
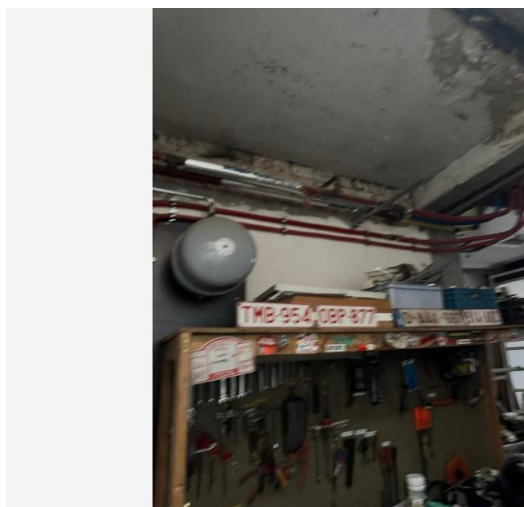
### Fiche 9: Leidingisolatie (niet verdacht)

| Beschrijving | Notitie | Terug te vinden op plannen |
|---|---|---|
| Fiche 9: Leidingisolatie (niet verdacht) | De leidingisolatie is niet-asbestverdacht. | - |

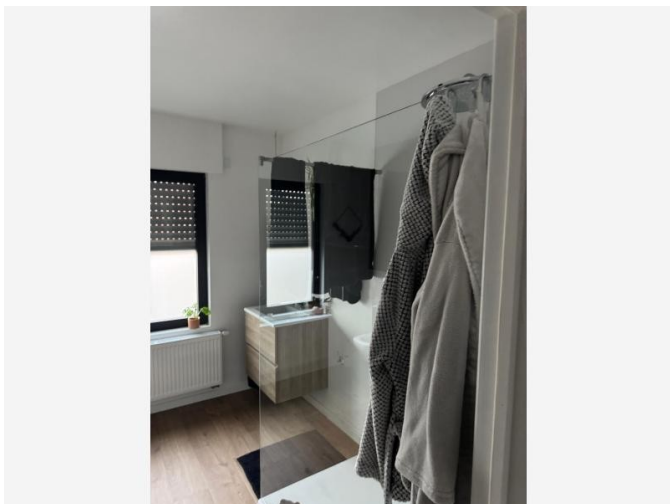
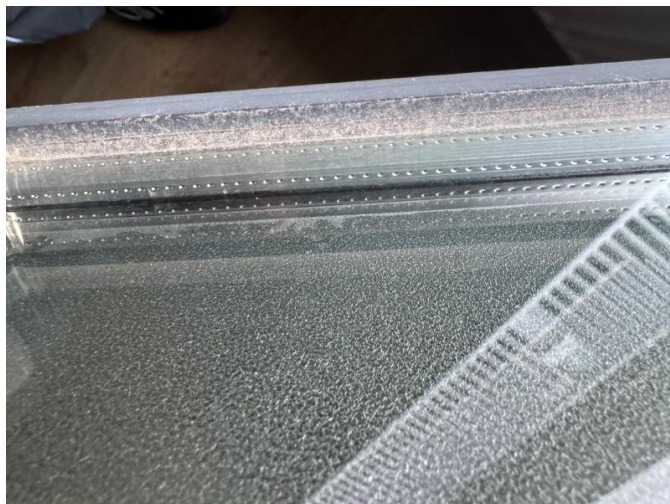
## Fiche 10: Kit aan de ramen

| Beschrijving | Notitie | Terug te vinden op plannen |
|---|---|---|
| Fiche 10: Kit aan de ramen | De kit aan de ramen is niet asbestverdacht. | - |

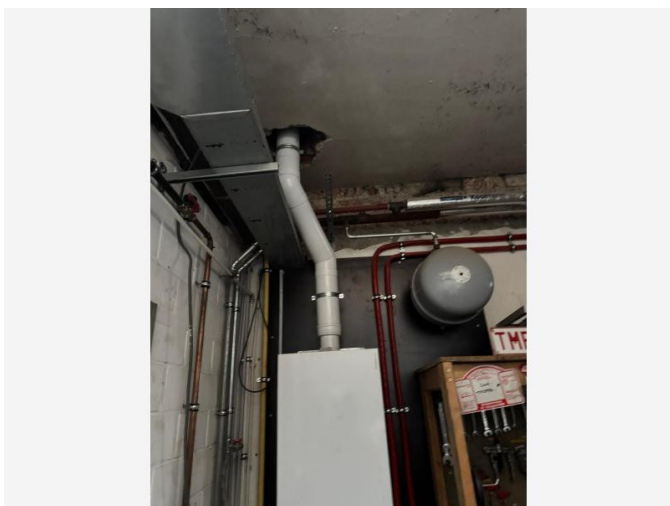
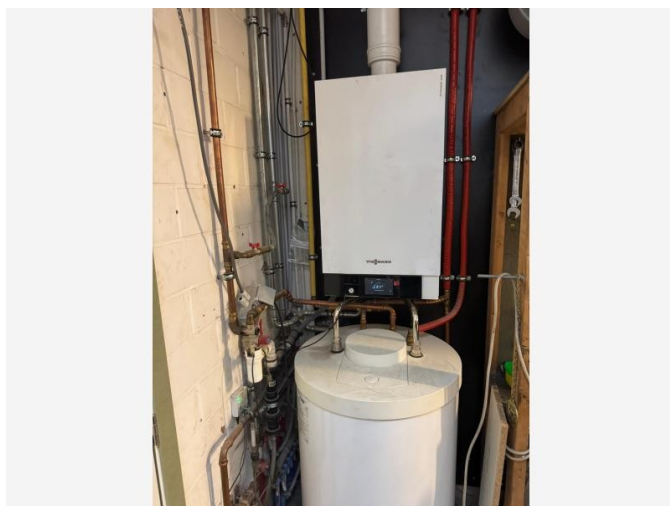
## Fiche 11: CV-ketel (niet verdacht)

| Beschrijving | Notitie | Terug te vinden op plannen |
|---|---|---|
| Fiche 11: CV-ketel (niet verdacht) | De CV-ketel (dichtingen, isolerend materiaal) is niet asbestverdacht. | - |

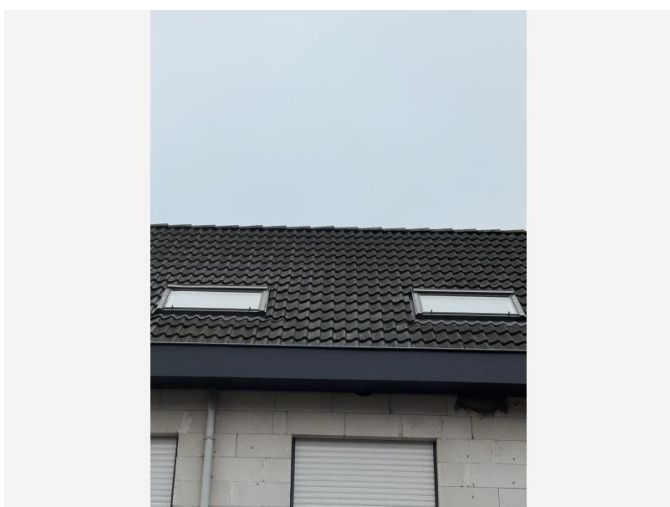
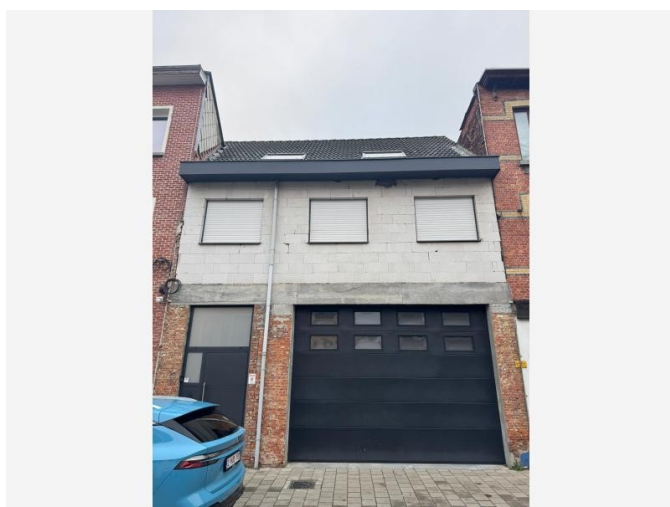
## Fiche 12: Dakbedekking bestaande uit pannen (niet verdacht)

| Beschrijving | Notitie | Terug te vinden op plannen |
|---|---|---|
| Fiche 12: Dakbedekking bestaande uit pannen (niet verdacht) | De dakbedekking is niet-asbestverdacht. | - |
