# Asbestinventarisatetest

Puursesteenweg 60, 2880 Bornem

Attestnummer : **20251020-000138.000**

Uitgegeven op : **20.10.2025**

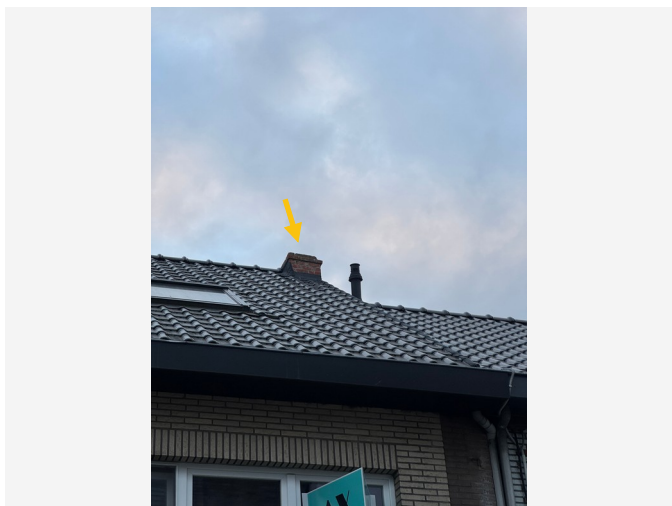
Situeringsfoto

**Reden:** Het te onderzoeken materiaal situeert zich hoger dan 3,50 m te rekenen vanaf een veilige ondergrond

**Uitleg van de asbestdeskundige:** De schoorsteen kan niet veilig onderzocht worden zonder gebruik te maken van een hoogwerker (niet in kader van dit asbest attest)

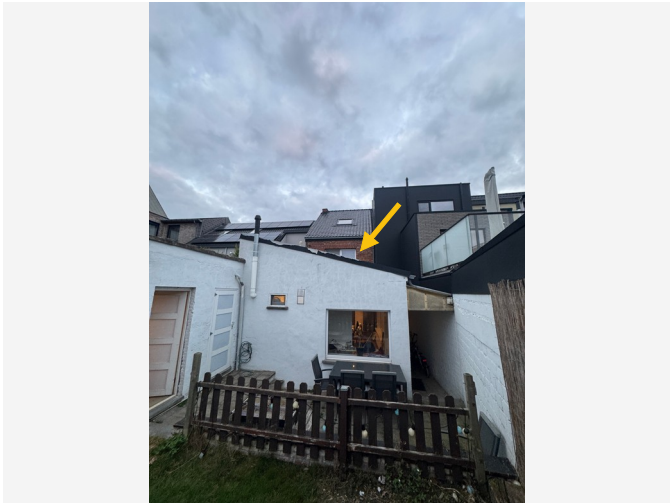
Situeringsfoto

**Reden:** Het te onderzoeken materiaal situeert zich hoger dan 3,50 m te rekenen vanaf een veilige ondergrond

**Uitleg van de asbestdeskundige:** Het achterste schuine dak kan niet veilig onderzocht worden zonder gebruik te maken van een hoogtewerker (niet in kader van dit asbest attest)

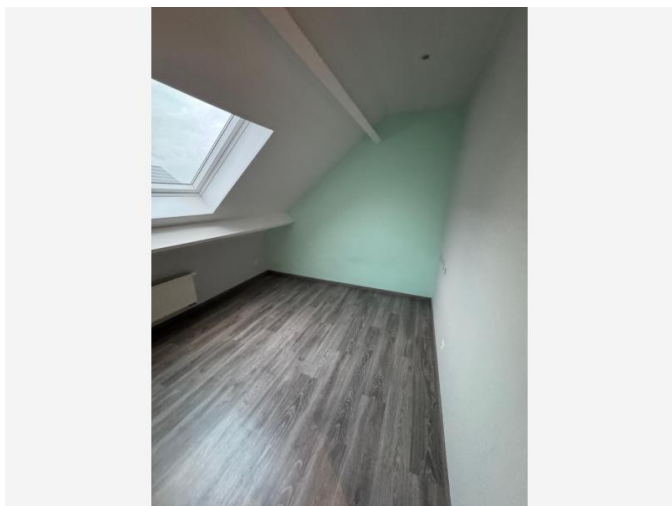
Vrije foto

Hoewel overall nieuwe vloeren, mogelijks nog oude onderliggende vloerlagen waar geen uitspraak mogelijk over is zonder destructieve staalname (niet in kader van dit asbest attest)

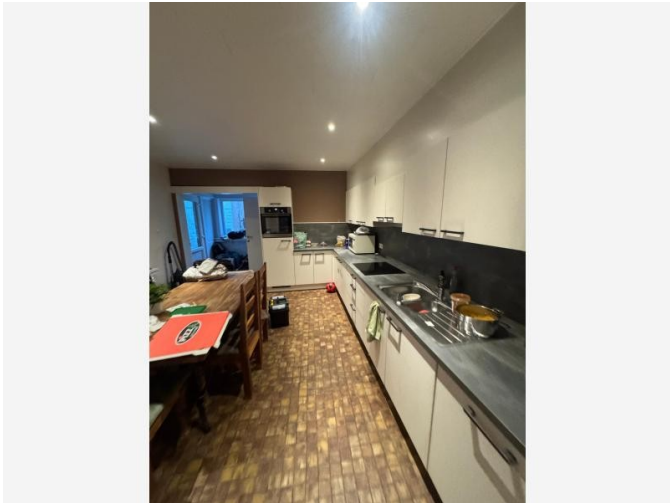
Vrije foto

De lijmlagen van de betegeling kan mogelijks asbesthoudend zijn; enkel door middel van destructieve staalname (zodoende destructief onderzoek) uit te sluiten, niet in kader van dit asbest attest

| (Asbest)materiaal | In-situ afwerkingslagen - Lijm laag |

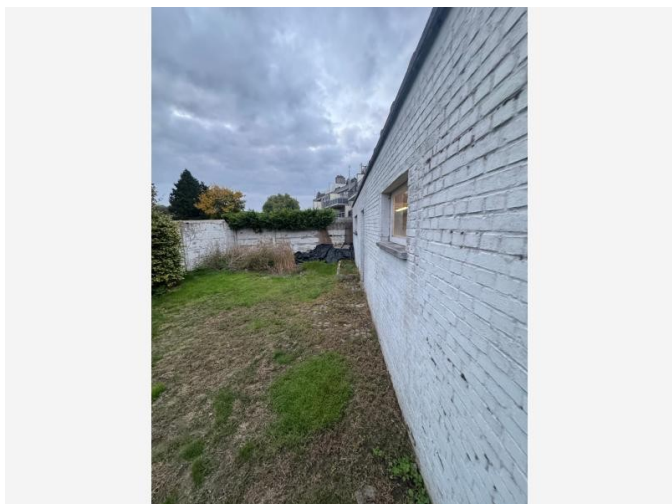
Vrije foto

Geen asbestverdachte toepassingen aangetroffen in of rond de tuin

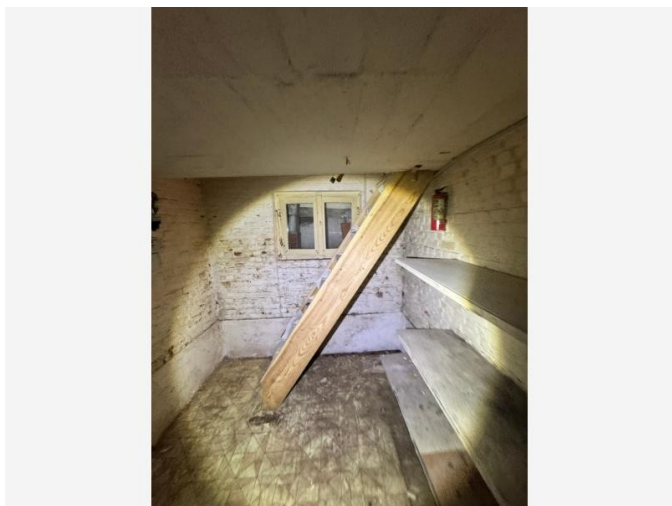
Vrije foto

Geen asbestverdachte toepassingen aangetroffen in de kelder; flexibel vloerzeil (niet-asbestverdacht); naakte geschilderde baksteen muren

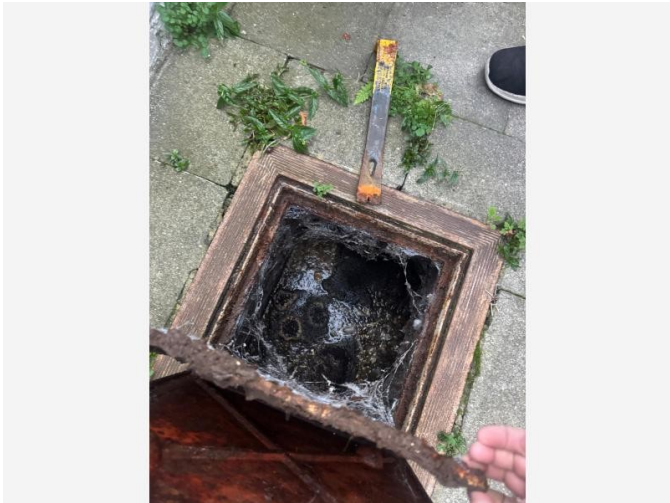
Vrije foto

Geen asbestverdachte toepassingen aangetroffen in de kijkput op het terras

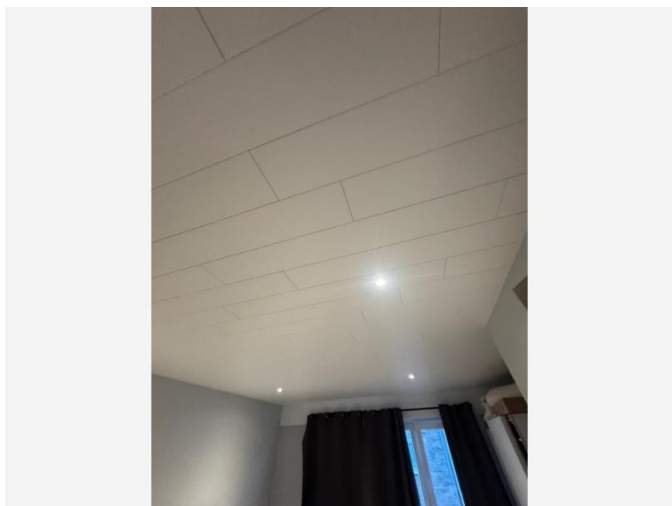
Vrije foto

Overall valse niet-asbestverdachte (gyproc)plafonds aangetroffen in de woning

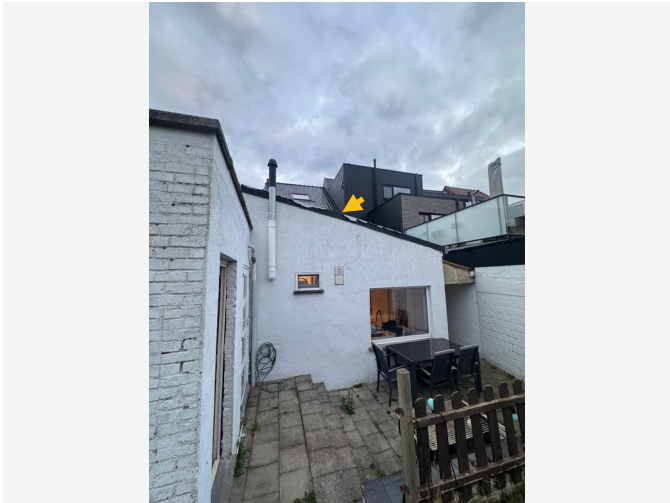
Vrije foto

Betreft een overzetdak; geen uitspraak over eventuele asbestverdachte onderliggende daklagen

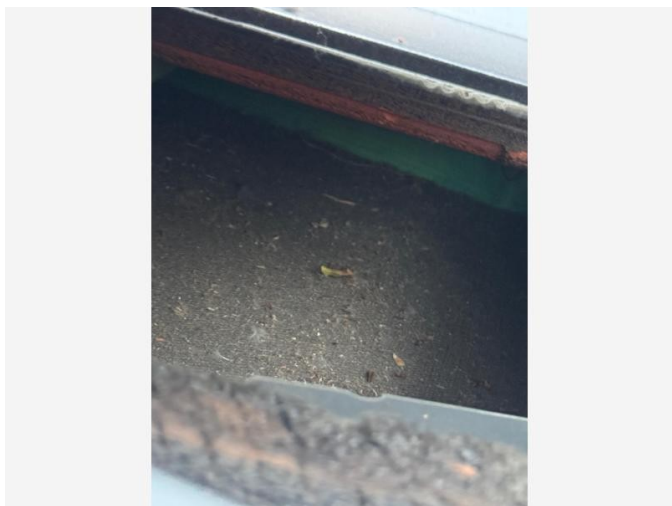
Vrije foto

Schuin dak werd (vermoedelijk) gerenoveerd; geen bewijsdocumenten ontvangen van de opdrachtgever; echter onder dakpan gekeken en geen asbestverdacht onderdak aangetroffen

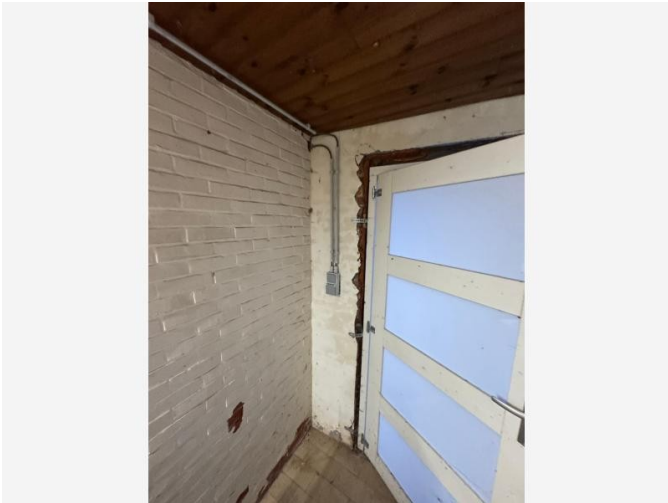
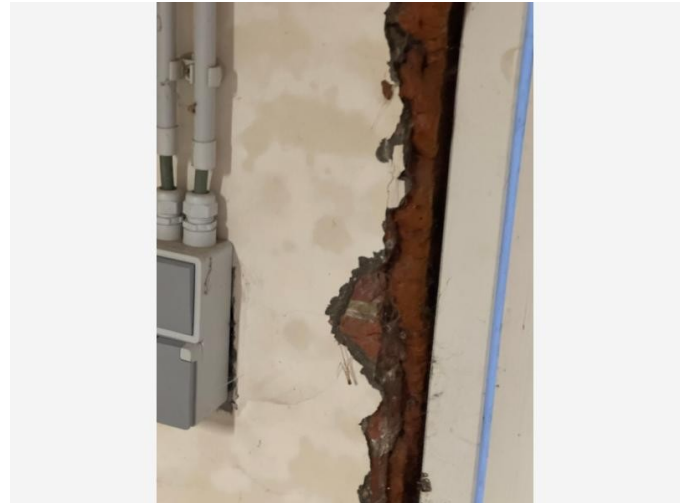
## Fiche 11: Cementering kelder

Geen asbest

| # | Type | Referentie | Resultaat |
|---|---|---|---|
| 11.1 | Mengmonster | #3 Cementering tuinkot binnen | Geen asbest |

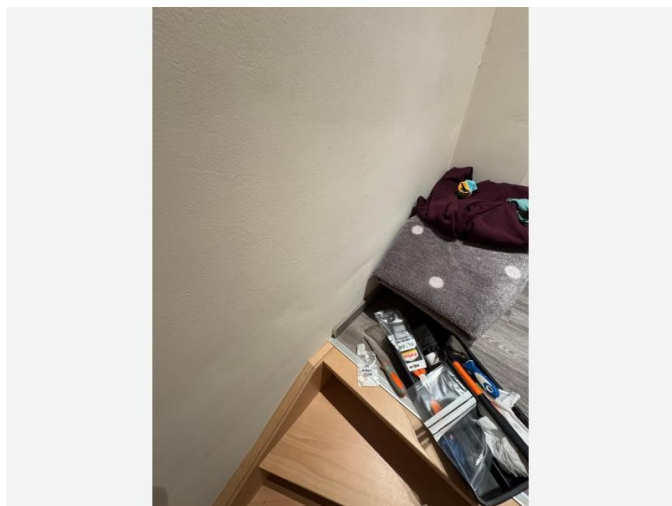
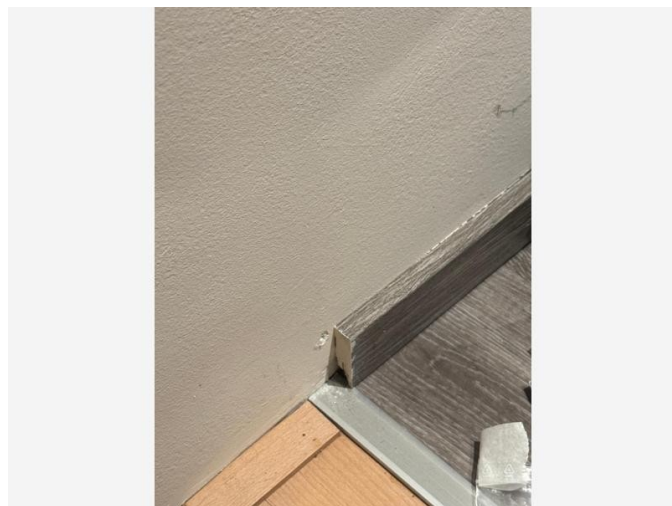
## Fiche 12: Pleisterwerk muren

Geen asbest

| # | Type | Referentie | Resultaat |
|---|---|---|---|
| 12.1 | Mengmonster | #1 Pleisterwerk muren | Geen asbest |

| Opmerking | Beperkt tot 3 monsters gezien geen stookruimte met massief pleisterwerk |

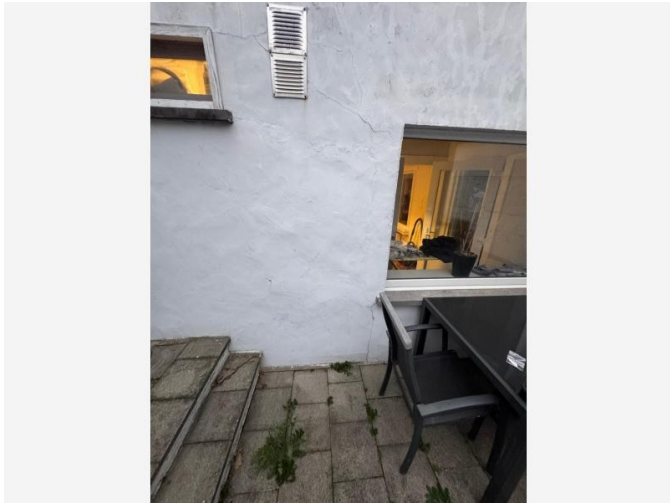
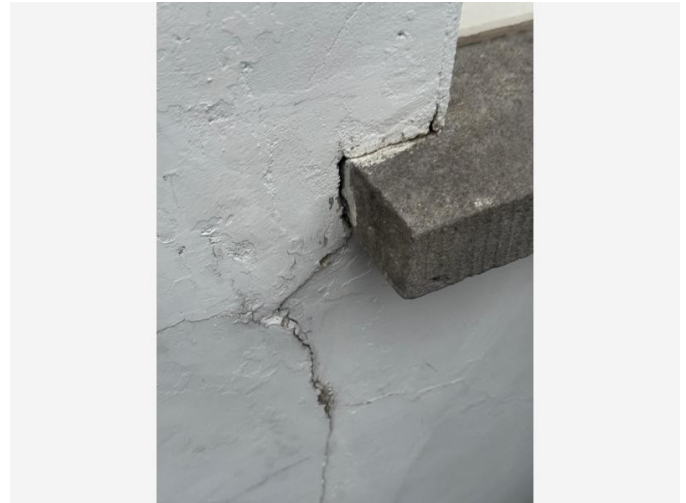
## Fiche 13: Cementering achtergevel

Geen asbest

| # | Type | Referentie | Resultaat |
|---|---|---|---|
| 13.1 | Mengmonster | #4 Cementering achtergevel | Geen asbest |

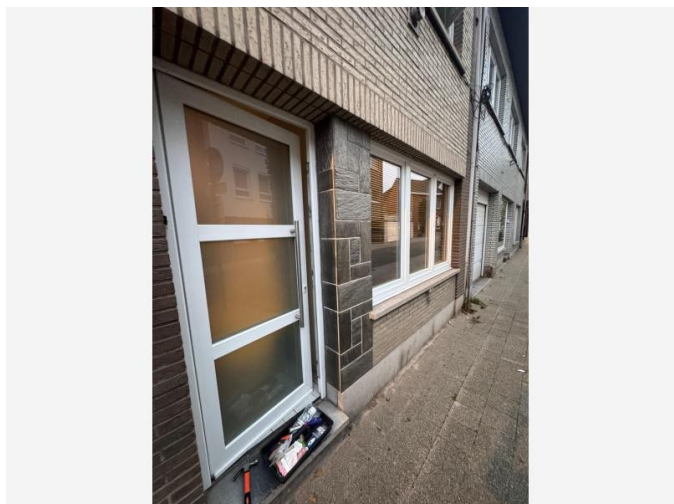
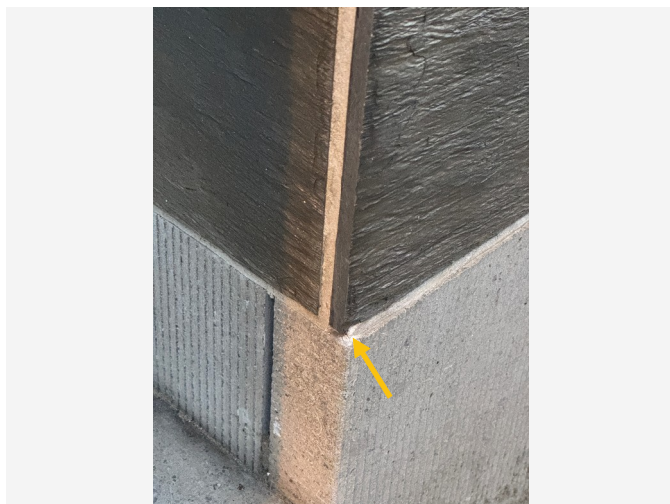
## Fiche 14: Voegen voorgevel

Geen asbest

| # | Type | Referentie | Resultaat |
|---|---|---|---|
| 14.1 | Puntmonster | #2 Voegen voorgevel | Geen asbest |

| Opmerking | Betreft slecht een (oud) deel van de voorgevel |
