# Asbestinventarisatattest

Nieuwe Kouterstraat 95, 2880 Bornem

Attestnummer : 20251212-000447.000

**Niet-asbestveilig**

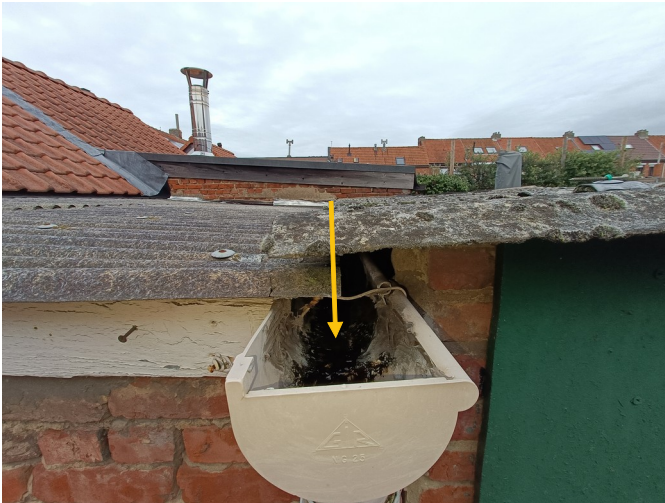
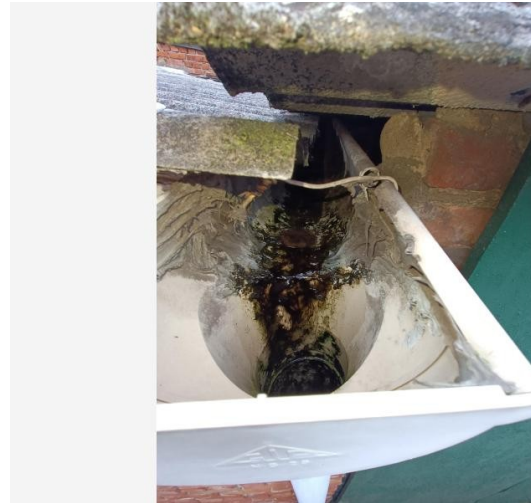
| Bron van de resten | Het dak van de stal is deels uitgevoerd in AC golfplaten. |
| Opmerking | <p>Asbestverdacht slib gesitueerd in de dakgoot van de stal.</p> <p>De vermelde oppervlakten, hoeveelheden, lengtes, volumes, maten en gewichten vormen een loutere schatting op basis van visuele inspectie en beschikbare (bouwkundige) informatie; en dienen uit sluitend ter indicatie en mogen niet worden gebruikt als maatstaf voor heffing. Er kan geen enkele juridische waarde aan worden ontleend, noch vormt deze informatie enige basis voor aansprakelijkheid of schadeclaims.</p> |

**Dringend verwijderen**

- Verwijder het asbestafval.
- Voer bijkomende staalname(s) uit.
- Aangeraden: Laat (representatieve) staalname(s) uitvoeren (door een bevoegd persoon conform vigerende voorschriften) om het asbesthoudend karakter van deze, op basis van vaststelling en expertise opgenomen, asbestverdachte toepassing definitief te bepalen. De resultaten van een optionele laboratoriumanalyse kunnen een belangrijke impact uitoefenen op de verwijderingskost/-methodiek, materiaalrisico, waarde van het pand en/of eindresultaat/geldigheid van het attest. (COPRO – Nieuwsbrief 2, 03/25)

Bij verwijdering: gebruik de correcte PBM's (P3-gelaatsmasker, handschoenen en een wegwerpoverall CAT.III Type 5/6). Het slib, niet-hechtgebonden asbestafval, kan niet naar het gemeentelijk recyclagepark. Dit asbestafval dubbel verpakt aandienen bij een categorie-I stortplaats, een geregistreerd asbestinzamelaar (link: <https://ovam.vlaanderen.be/asbestafval-afvoeren>) of via een erkende asbestverwijderaar (link: [www.werk.belgie.be](http://www.werk.belgie.be) - Erkenningen). Bewaar alle bewijsdocumenten van de asbestverwijdering (facturen, werkplannen, foto's, afleverbonnen, vrijgavemetingen, ...) met het oog op een correcte actualisatie van het asbestattest.

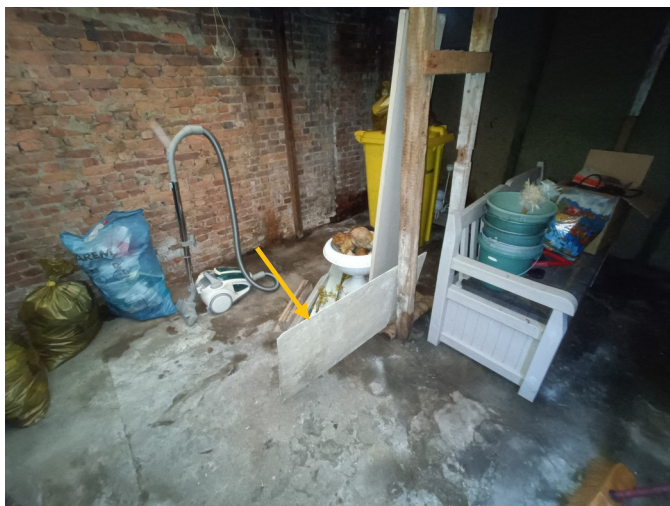
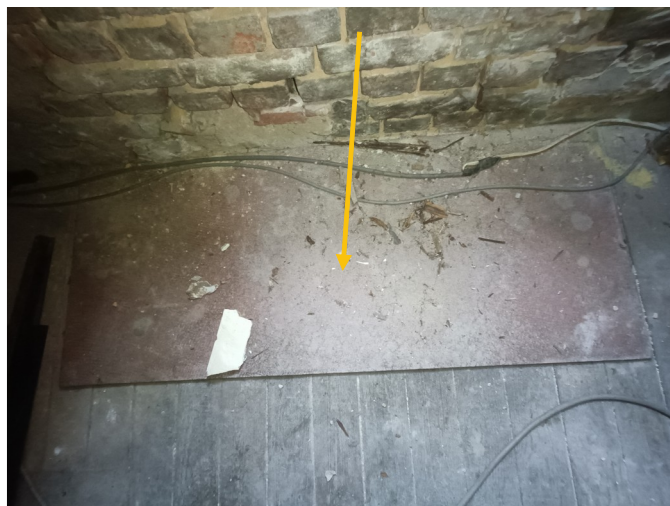
| Opmerking | Asbestverdachte restanten/fragmenten/stockvoorraad van vezelcementplaten gesitueerd in de stal, in de kelder en op de zolder boven de badkamer. |

- Eenvoudige handelingen: mag via doe-het-zelf of door werknemer(s) met opleidingsattest eenvoudige handelingen  
Deze toepassing kan door een aannemer die over een opleidingsattest van eenvoudige handelingen beschikt of door een particulier (doe-het-zelf), verwijderd worden indien er geen verhoogd risico op vrijgave van asbestvezels (max. concentratie 0,01 vezels/cm<sup>3</sup> - CODEX Art. VI.3-54) ontstaat en de toepassing voorafgaand wordt gefixeerd/bevochtigd; de individuele elementen zonder machinale werktuigen en zonder breken of gooien 1 voor 1 losgemaakt worden; en ten slotte in gesloten verpakking weggevoerd worden naar een erkend afvalpunt (recyclagepark).

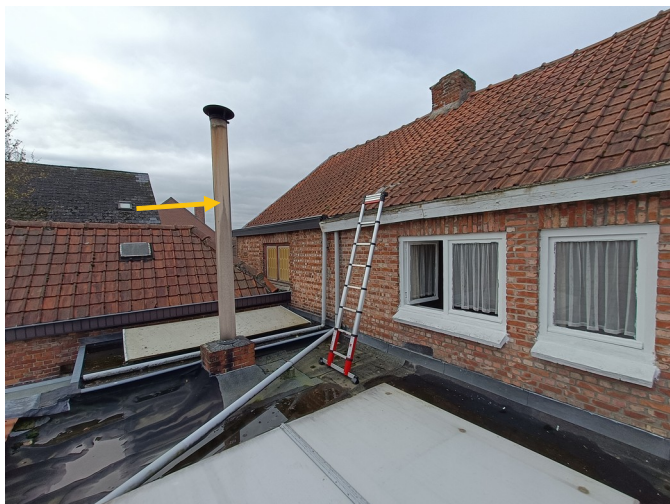
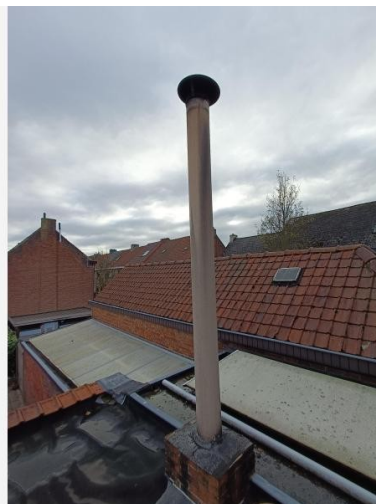
| Opmerking | <p>Asbestverdacht vezelcement rookgaskanaal gesitueerd op het plat dak van de achterbouw (schouw keuken).</p> <p>De opgegeven lengte bedraagt de zichtbaar waarneembare lengte. Het is mogelijk dat de toepassing in werkelijkheid langer is.</p> <p>De vermelde oppervlakten, hoeveelheden, lengtes, volumes, maten en gewichten vormen een louter schatting op basis van visuele inspectie en beschikbare (bouwkundige) informatie; en dienen uitsluitend ter indicatie en mogen niet worden gebruikt als maatstaf voor heffing. Er kan geen enkele juridische waarde aan worden ontleend, noch vormt deze informatie enige basis voor aansprakelijkheid of schadeclaims.</p> |

- Eenvoudige handelingen: mag via doe-het-zelf of door werknemer(s) met opleidingsattest eenvoudige handelingen  
Deze toepassing kan door een aannemer die over een opleidingsattest van eenvoudige handelingen beschikt of door een particulier (doe-het-zelf), verwijderd worden indien er geen verhoogd risico op vrijgave van asbestvezels (max. concentratie 0,01 vezels/cm<sup>3</sup> - CODEX Art. VI.3-54) ontstaat en de toepassing voorafgaand wordt gefixeerd/bevochtigd; de individuele elementen zonder machinale werktuigen en zonder breken of gooien 1 voor 1 losgemaakt worden; en ten slotte in gesloten verpakking weggevoerd worden naar een

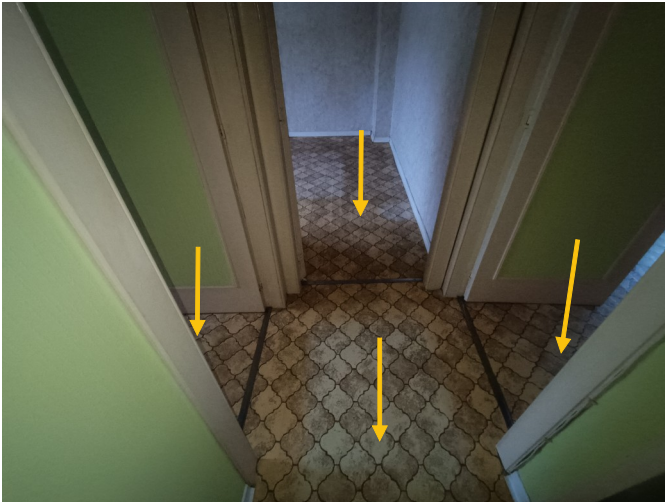
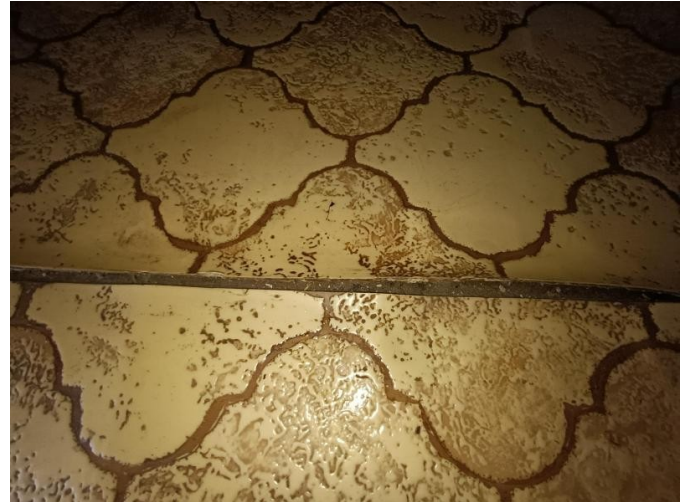
## Fiche 5: Vloerzeil op V1 en schabben in de kelderberging

Asbestmateriaal

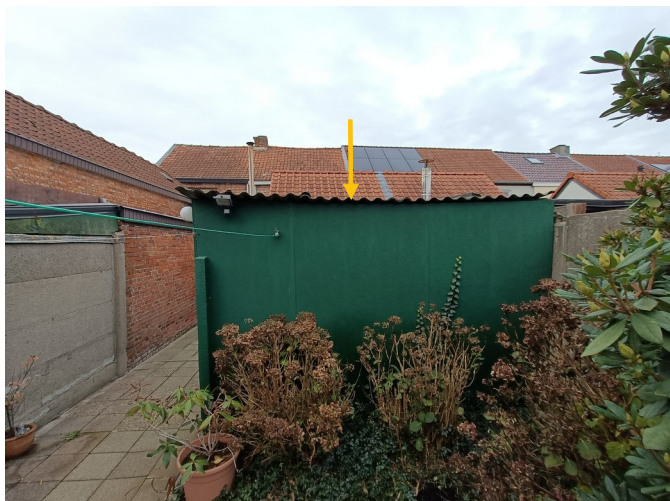
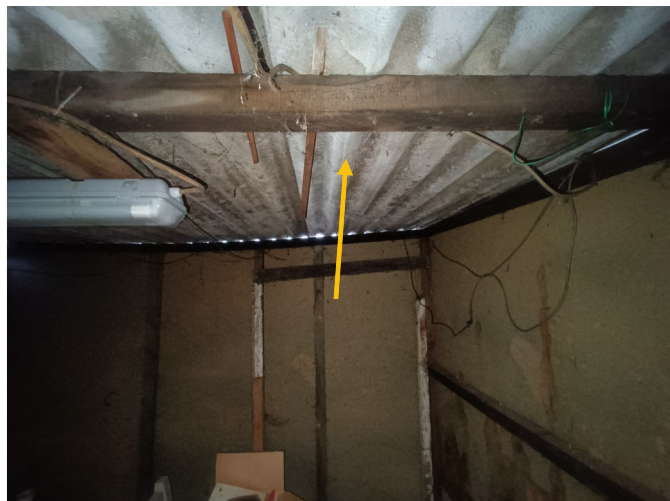
## Fiche 6: Golfplaten op het dak van de stal (niet-afgeschermd)

| Opmerking | <p>Asbestverdachte vezelcement golfplaten gesitueerd op dak van de stal; niet-afgeschermd langs de binnenzijde. Er werd een monster genomen aan de achterzijde.</p> <p>De vermelde oppervlakten, hoeveelheden, lengtes, volumes, maten en gewichten vormen een loutere schatting op basis van visuele inspectie en beschikbare (bouwkundige) informatie; en dienen uitsluitend ter indicatie en mogen niet worden gebruikt als maatstaf voor heffing. Er kan geen enkele juridische waarde aan worden ontleend, noch vormt deze informatie enige basis voor aansprakelijkheid of schadeclaims.</p> |

- Eenvoudige handelingen: mag via doe-het-zelf of door werknemer(s) met opleidingsattest eenvoudige handelingen  
Deze toepassing kan door een aannemer die over een opleidingsattest van eenvoudige handelingen beschikt of door een particulier (doe-het-zelf), verwijderd worden indien er geen verhoogd risico op vrijgave van asbestvezels (max. concentratie 0,01 vezels/cm<sup>3</sup> - CODEX Art. VI.3-54) ontstaat en de toepassing voorafgaand wordt gefixeerd/bevochtigd; de individuele elementen zonder machinale werktuigen en zonder breken of gooien 1 voor 1 losgemaakt worden; en ten slotte in gesloten verpakking weggevoerd worden naar een erkend afvalpunt (recyclagepark).

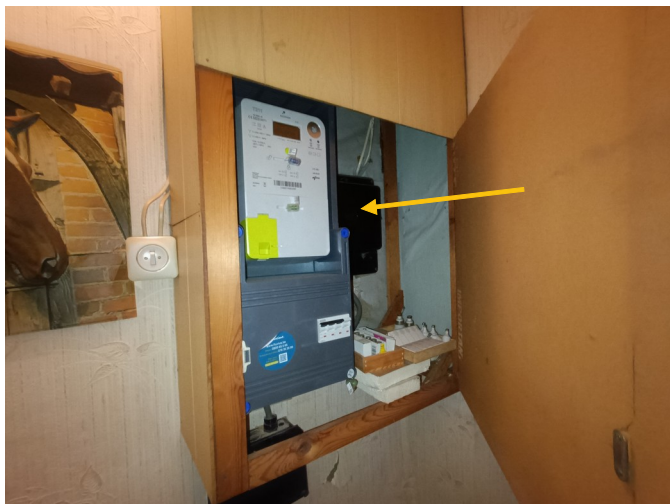
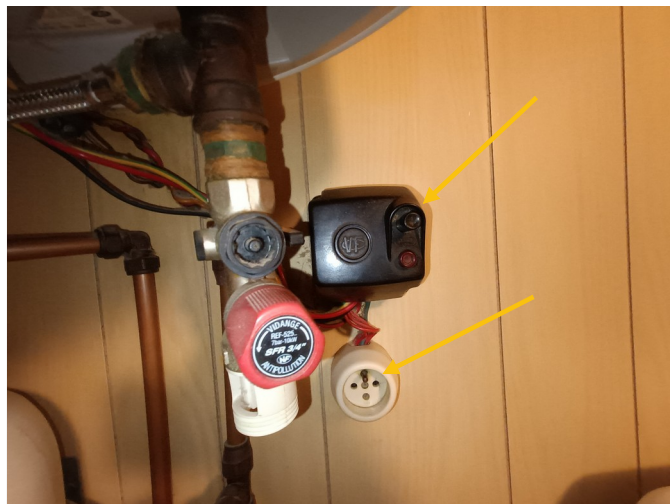
| Identificatiemethode | <p>De asbestdeskundige beoordeelt het materiaal als asbestverdacht en dus asbesthoudend, en dit zonder monstername.</p> <p>Motivatie: De monstername brengt andere schade aan dan schade die inherent is aan de monstername.</p> |
| Opmerking | <p>In het inspectiegebied bevinden zich enkele elektrische toepassingen in asbestverdacht Bakeliet.</p> <p>Een niet-limitatief overzicht van de individuele toepassingen werd aangeduid op plan en opgenomen in een fotoreeks in de databank. Opgelet: Het is mogelijk dat er meer toepassingen aanwezig zijn in het inspectiegebied; gelijkaardige toepassingen moeten met dezelfde waakzaamheid en volgens de hierna beschreven maatregelen/voorschriften behandeld worden.</p> <p>De vermelde oppervlakten, hoeveelheden, lengtes, volumes, maten en gewichten vormen een loutere schatting op basis van visuele inspectie en beschikbare (bouwkundige) informatie; en dienen uitsluitend ter indicatie en mogen niet worden gebruikt als maatstaf voor heffing. Er kan geen enkele juridische waarde aan worden ontleend, noch vormt deze informatie enige basis voor aansprakelijkheid of schadeclaims.</p> |

- Eenvoudige handelingen: mag via doe-het-zelf of door werknemer(s) met opleidingsattest eenvoudige handelingen  
Deze toepassing kan door een aannemer die over een opleidingsattest van eenvoudige handelingen beschikt of door een particulier (doe-het-zelf), verwijderd worden indien er geen verhoogd risico op vrijgave van asbestvezels (max. concentratie 0,01 vezels/cm<sup>3</sup> - CODEX Art. VI.3-54) ontstaat en de toepassing voorafgaand wordt gefixeerd/bevochtigd; de individuele elementen zonder machinale werktuigen en zonder breken of

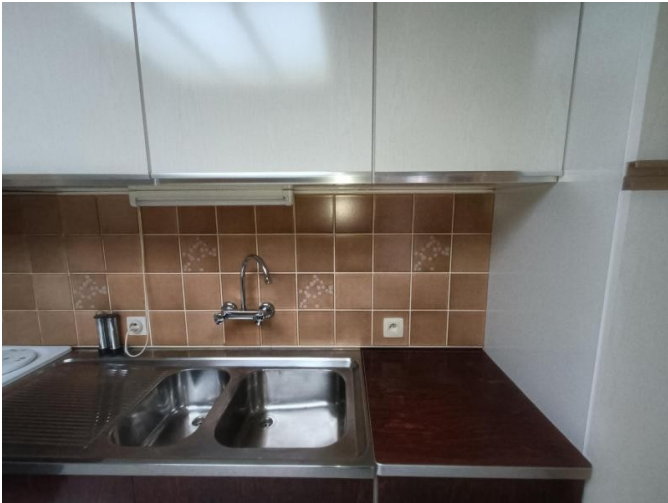
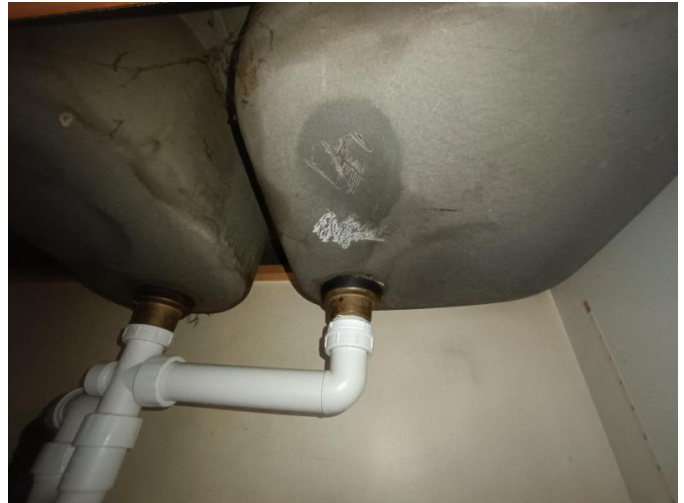
| Opmerking | <p>Asbestverdachte coating met grijze kleur gesitueerd onder de spoelbak in de keuken.</p> <p>De opgegeven lengte bedraagt de zichtbaar waarneembare lengte. Het is mogelijk dat de toepassing in werkelijkheid langer is.</p> <p>De vermelde oppervlakten, hoeveelheden, lengtes, volumes, maten en gewichten vormen een loutere schatting op basis van visuele inspectie en beschikbare (bouwkundige) informatie; en dienen uitsluitend ter indicatie en mogen niet worden gebruikt als maatstaf voor heffing. Er kan geen enkele juridische waarde aan worden ontleend, noch vormt deze informatie enige basis voor aansprakelijkheid of schadeclaims.</p> |

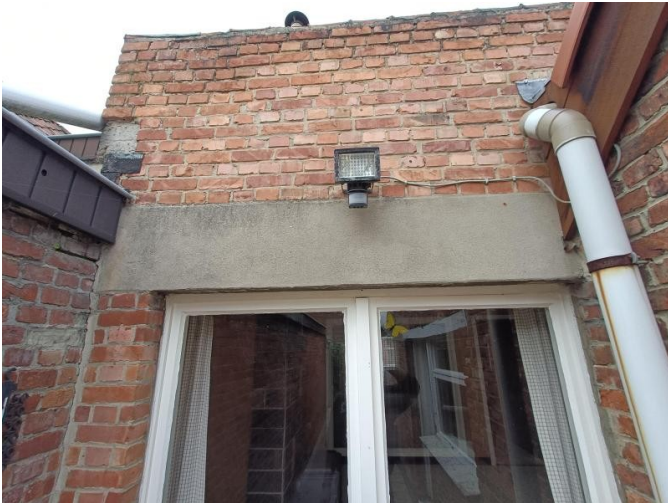
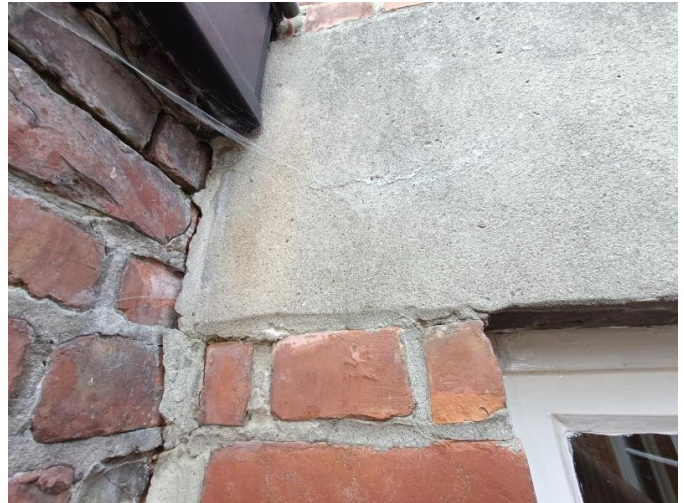
| Opmerking | <p>Gevelafwerking bestaande uit gips-kalk-mortel (pleisterwerk) onderworpen aan een verplichte monstername, aanwezig aan de buitengevel (gevelplint). Het inspectieprotocol schrijft voor om een 1 representatief mengmonster te nemen van het pleisterwerk aan wanden of vergelijkbare dragers van de volgende ruimtes: bestaande uit monsternamepunten in een individuele ruimte, een natte ruimte, een stookplaats en een trappenhal; (indien aanwezig en van toepassing).</p> <p>Monsternamelocaties: buitengevel (koer)</p> <p>De vermelde oppervlakten, hoeveelheden, lengtes, volumes, maten en gewichten vormen een loutere schatting op basis van visuele inspectie en beschikbare (bouwkundige) informatie; en dienen uitsluitend ter indicatie en mogen niet worden gebruikt als maatstaf voor heffing. Er kan geen enkele juridische waarde aan worden ontleend, noch vormt deze informatie enige basis voor aansprakelijkheid of schadeclaims.</p> |

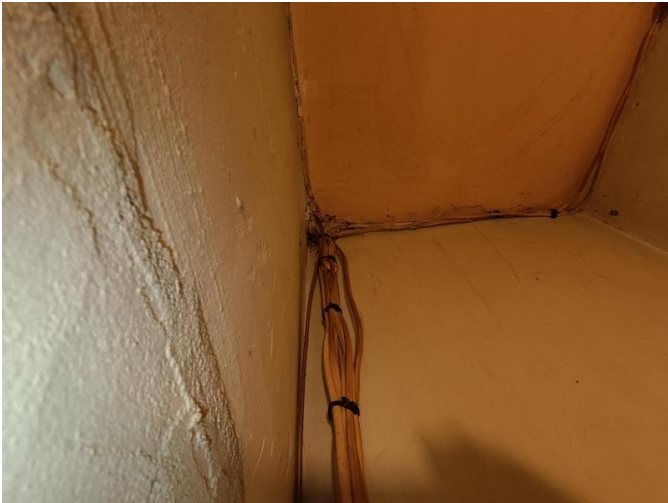
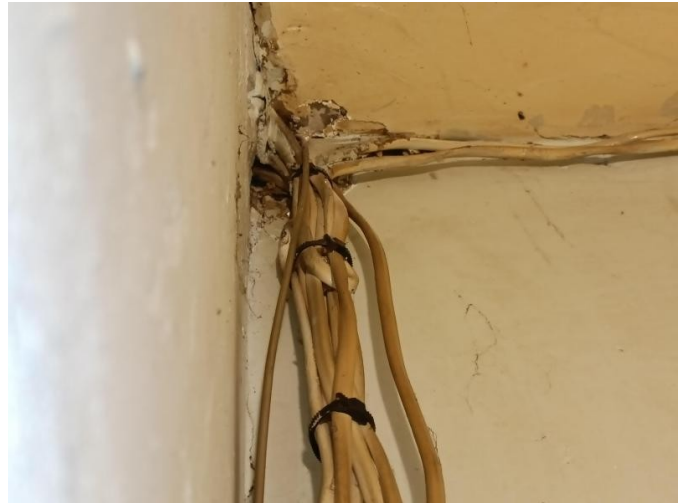
| Opmerking | <p>Plafondafwerking bestaande uit gips-kalk-mortel (pleisterwerk) onderworpen aan een verplichte monstername, aanwezig in verschillende ruimtes. Het inspectieprotocol schrijft voor om een 1 representatief mengmonster te nemen van het pleisterwerk aan plafonds of vergelijkbare dragers van de volgende ruimtes: bestaande uit monsternamepunten in een individuele ruimte, een natte ruimte, een stookplaats en een trappenhal; (indien aanwezig en van toepassing).</p> <p>Monsternamelocaties: kelder, kelderberging, bergplaats. De natte zones hebben geen waarneembaar pleisterwerk. Er is geen stookruimte.</p> <p>De vermelde oppervlakten, hoeveelheden, lengtes, volumes, maten en gewichten vormen een loutere schatting op basis van visuele inspectie en beschikbare (bouwkundige) informatie; en dienen uitsluitend ter indicatie en mogen niet worden gebruikt als maatstaf voor heffing. Er kan geen enkele juridische waarde aan worden ontleend, noch vormt deze informatie enige basis voor aansprakelijkheid of schadeclaims.</p> |
