# Asbestinventarisatattest

Kuipersakkerstraat 120, 2900 Schoten

Attestnummer : 20251217-000051.000

Uitgegeven op : 17.12.2025

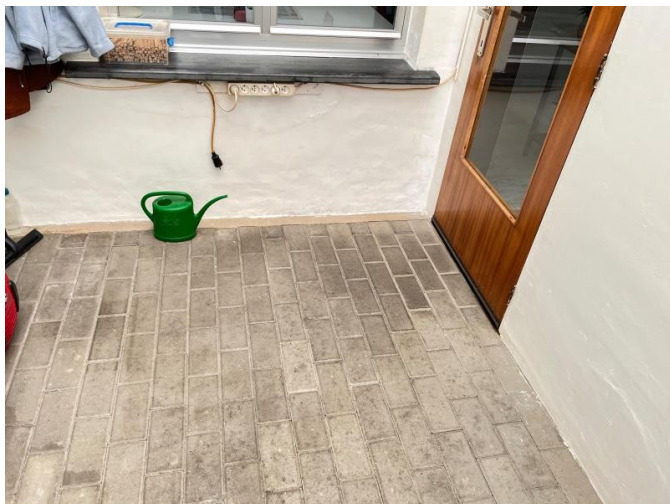
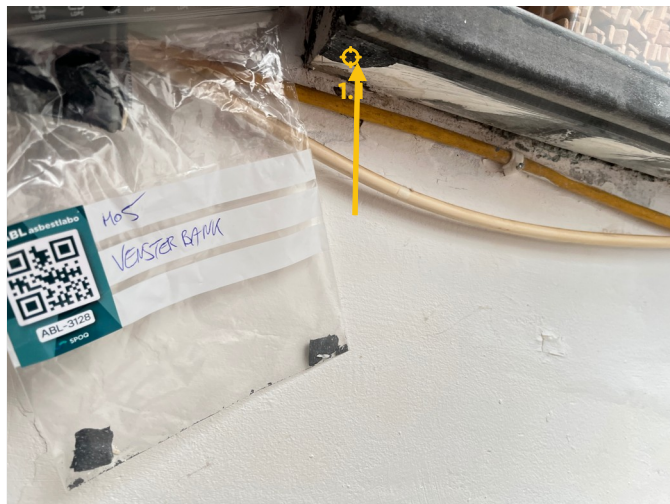
| Eindbeoordeling materiaalarisico | Zeer laag materiaalarisico en/of zeer lage kans op vezelvrijgave |

| Gebondenheid | Categorie 1: hechtgebonden in oorsprong |
| Asbestsoort (vezeltype) | Alleen chrysotiel |
| Asbestconcentratie | Laag (< 50%) |
| Afschermingsgraad van het gehele materiaal | Geheel of deels (ook) vrij aan de binnenlucht |
| Toestand van het materiaal | Onbeschadigd, niet verweerd |

| # | Type | Referentie | Resultaat |
|---|---|---|---|
| 1.1 | Puntmonster | M05 | Chrysotiel |

| Beschrijving | Vensterbank-binnen |
| Asbestmateriaal | Deksteen, muurkap - Vol |
| Hoeveelheid (oppervlakte - dikte - aantal) | • 1,00 m <sup>2</sup> - 4,00 cm - 1 stuk |

Het asbestmateriaal valt onder de mijlpaal van 2040.

Zorgvuldig beheren

- Zorg voor een veilig beheer. Vermijd het beschadigen van het asbestmateriaal. Controleer de toestand jaarlijks op wijzigingen.

- Eenvoudige handelingen: mag via doe-het-zelf of door werknemer(s) met opleidingsattest eenvoudige handelingen  
Bij het uitvoeren van eenvoudige handelingen, zoals toegestaan via doe-het-zelfmethoden of door werknemers met een opleidingsattest, is het gebruik van de juiste persoonlijke beschermingsmiddelen (PBM's) verplicht om blootstelling aan asbestvezels te voorkomen. Wij adviseren echter om asbest te laten verwijderen door een werknemer met opleidingscertificaat. Maar het is ook toegestaan via de doe-het-zelfmethode, mits de juiste voorzorgsmaatregelen en PBM's in acht worden genomen. De te gebruiken PBM's zijn:
  - FFP3-mondmasker of halfgelaatsmasker met P3 filter
  - wegwerpoverall (Tyvek CATIII, type 5 en 6)
  - afwasbaar schoeisel

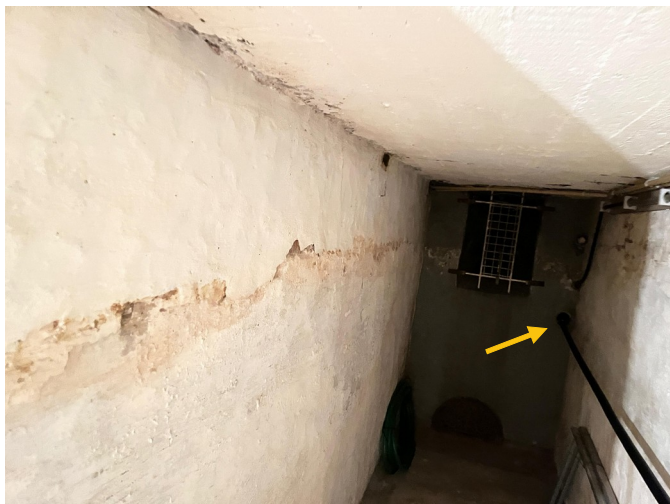
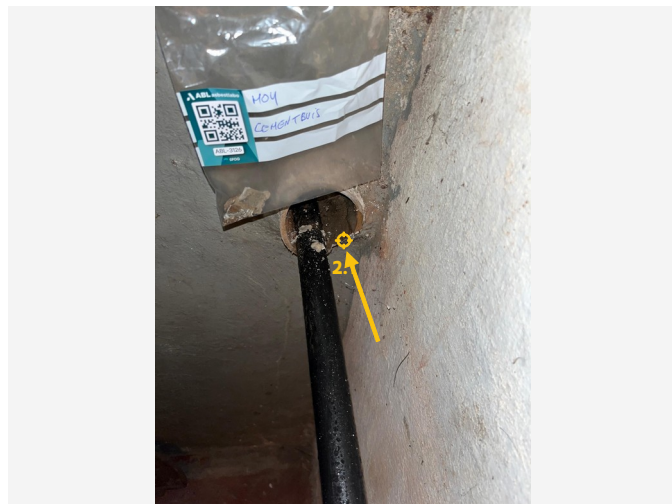
| Eindbeoordeling materiaalrisico | Laag materiaalrisico en/of verlaagde kans op vezelvrijgave |

| Gebondenheid | Categorie 1: hechtgebonden in oorsprong |
| Asbestsoort (vezeltype) | Alleen chrysotiel |
| Toestand van het materiaal | Licht beschadigd, licht verweerd. Intact calciumsilicaatmateriaal of categorie III 'gebondenheid' |

| # | Type | Referentie | Resultaat |
|---|---|---|---|
| 2.1 | Puntmonster | M04 | Chrysotiel |

| Beschrijving | Asbestcementkoker |
| Asbestmateriaal | Buis, koker, leiding, pijp, doorvoer |
| Hoeveelheid (lengte - omtrek - dikte - aantal) | <ul style="list-style-type: none"><li>• 0,30 m - 30,00 cm - 1,00 cm - 1 stuk</li></ul> |
| Eenvoudig bereikbaar | <p>Nee</p> <ul style="list-style-type: none"><li>• Het asbestmateriaal is bedekt (uitgezonderd laag verf, coating, behang, kunststof, textiel) en het wegnemen van het bedekkende materiaal kan niet zonder het bedekkende materiaal te beschadigen.</li></ul> |

Het asbestmateriaal valt onder de mijlpaal van 2040.

Zorgvuldig beheren

- Zorg voor een veilig beheer. Vermijd het beschadigen van het asbestmateriaal. Controleer de toestand jaarlijks op wijzigingen.

- Eenvoudige handelingen: mag via doe-het-zelf of door werknemer(s) met opleidingsattest eenvoudige handelingen  
Bij het uitvoeren van eenvoudige handelingen, zoals toegestaan via doe-het-zelfmethoden of door werknemers met een opleidingsattest, is het gebruik van de juiste persoonlijke beschermingsmiddelen (PBM's) verplicht om blootstelling aan asbestvezels te voorkomen. Wij adviseren echter om asbest te laten verwijderen door een werknemer met opleidingscertificaat. Maar het is ook toegestaan via de doe-het-zelfmethode, mits de juiste voorzorgsmaatregelen en PBM's in acht worden genomen. De te gebruiken PBM's zijn:
  - FFP3-mondmasker of halfgelaatsmasker met P3 filter
  - wegwerpoverall (Tyvek CATIII, type 5 en 6)
  - afwasbaar schoeisel

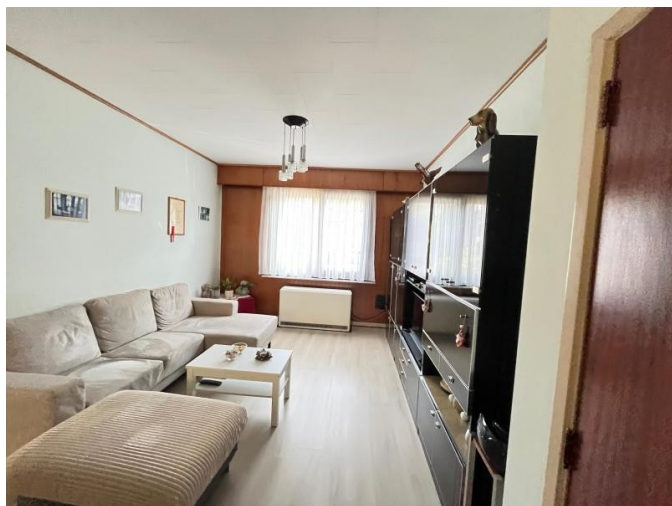
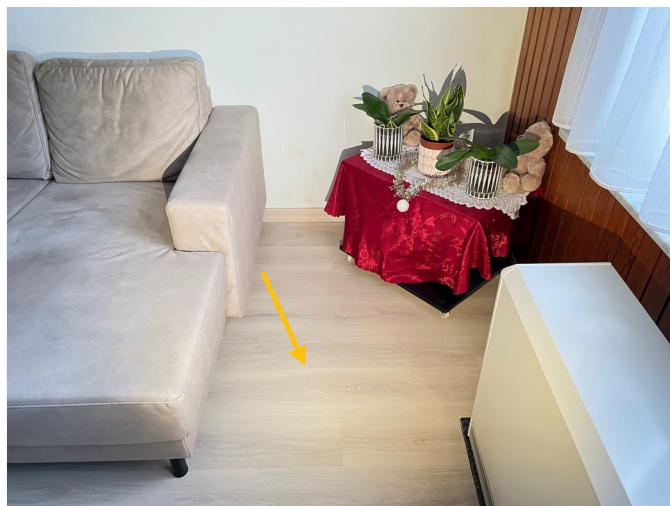
De aanwezige vloerbekleding is niet asbestverdacht. De onderliggende laag was echter niet inspecteerbaar zonder destructie tijdens de inspectie. Mogelijk is de onderliggende laag asbestverdacht.

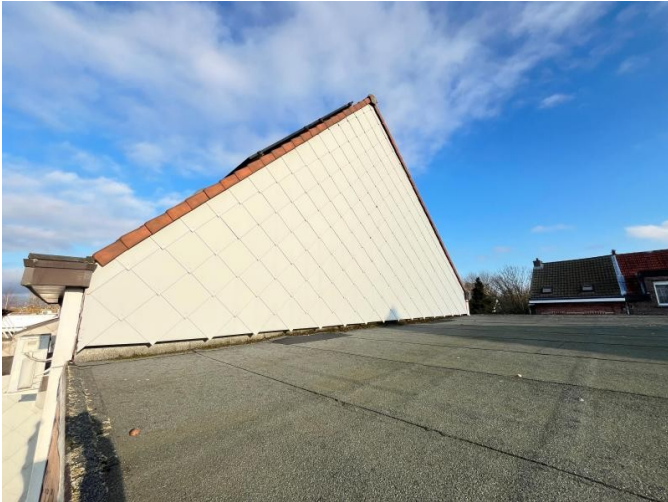
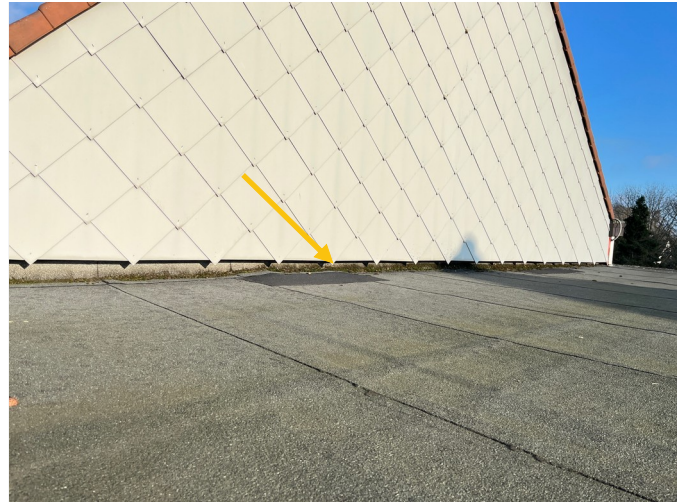
## Fiche 4: Afstromend hemelwater leien/shingles aangrenzend huis

De gevelbekleding van het aangrenzend huis bestaat uit leien/shingles die asbestverdacht zijn. Hemelwater dat afspoelt van deze leien/shingles is verontreinigd met asbestvezels.

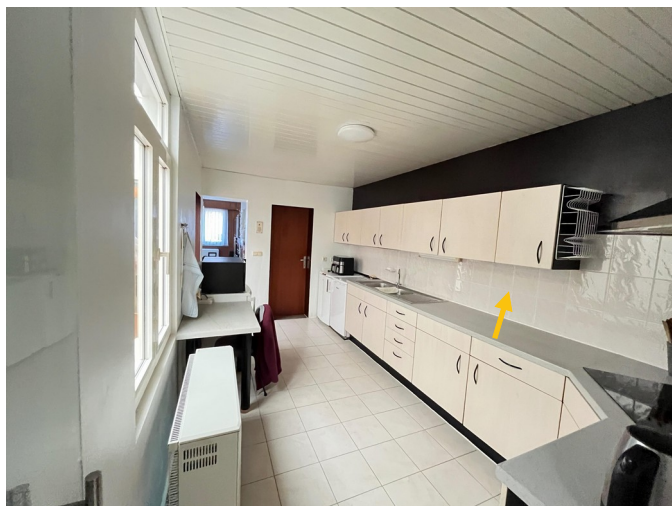
Op moment van de inspectie kon niet worden nagegaan of de tegellijm achter de muurtegels/plinten asbestverdacht is. Bij renovatie of verwijdering van de tegels dient het materiaal te worden geanalyseerd voor de werken van start gaan.

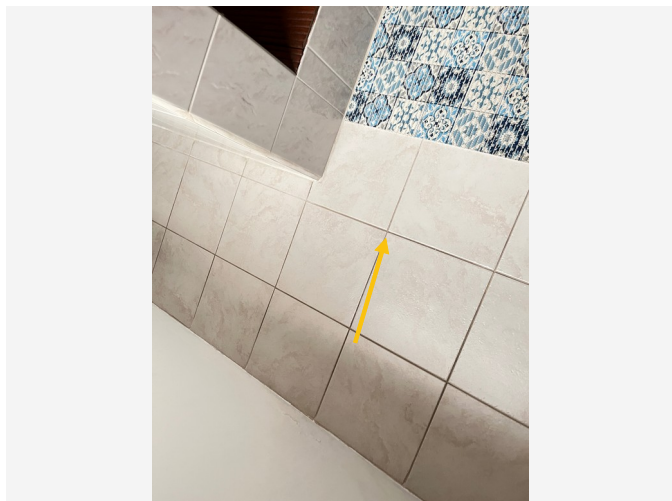
## Fiche 6: Tegellijm onder vloertegels en achter plinttegels

Op moment van de inspectie kon niet worden nagegaan of de tegellijm onder de vloertegels of achter de plinttegels asbestverdacht is. Bij renovatie of verwijdering van de tegels dient het materiaal te worden geanalyseerd voor de werken van start gaan.

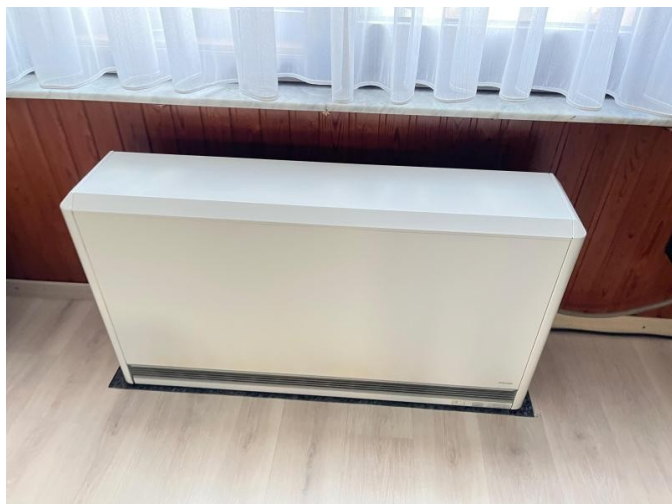
Mogelijk bevat de convector asbestverdachte dichtingen. Inspectie zonder demontage was niet mogelijk op moment van de inspectie.

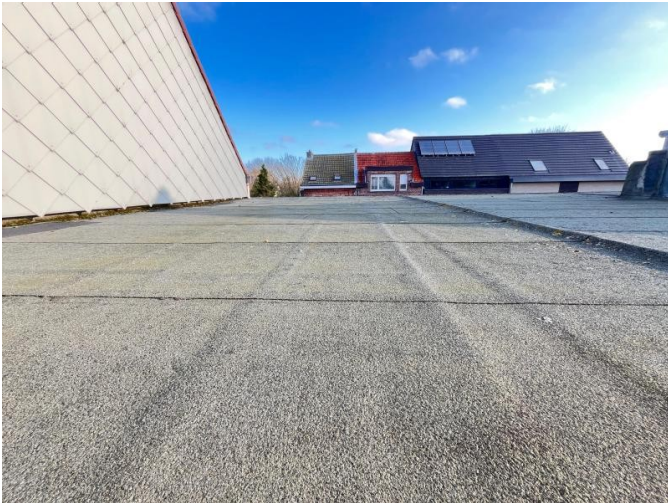
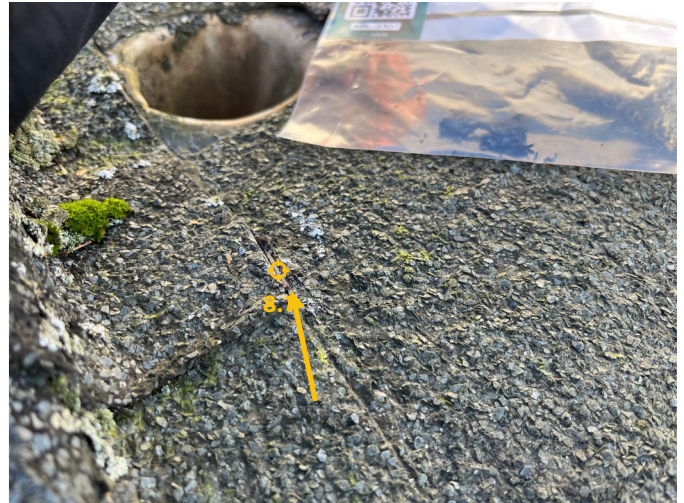
## Fiche 8: Dakbedekking - Roofing

Geen asbest

| # | Type | Referentie | Resultaat |
|---|---|---|---|
| 8.1 | Puntmonster | M07 | Geen asbest |

| Opmerking | <p>Er werd enkel een puntstaal genomen van de bovenste laag. Mogelijks zijn er onderliggende asbestverdachte lagen aanwezig die niet waarneembaar waren tijdens de inspectie. Wanneer bij renovatie- of sloopwerken blijkt dat er nog onderliggende lagen aanwezig zijn dient er hiervan een staal te worden genomen welke door een erkend laboratorium moet worden geanalyseerd.</p> <p>De hoeveelheid betreft een schatting</p> |

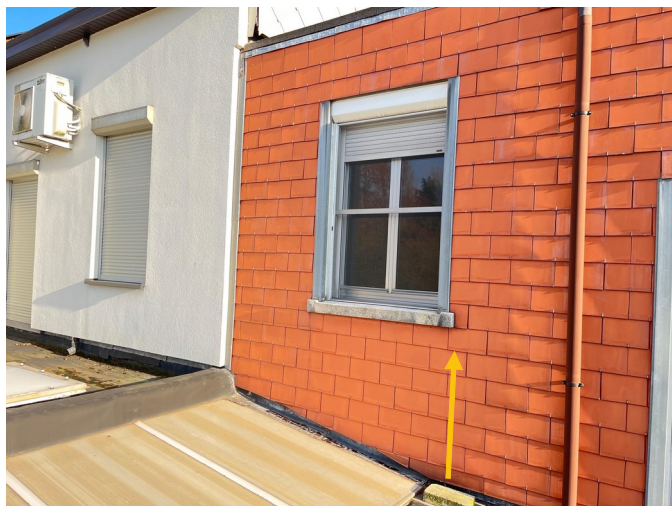
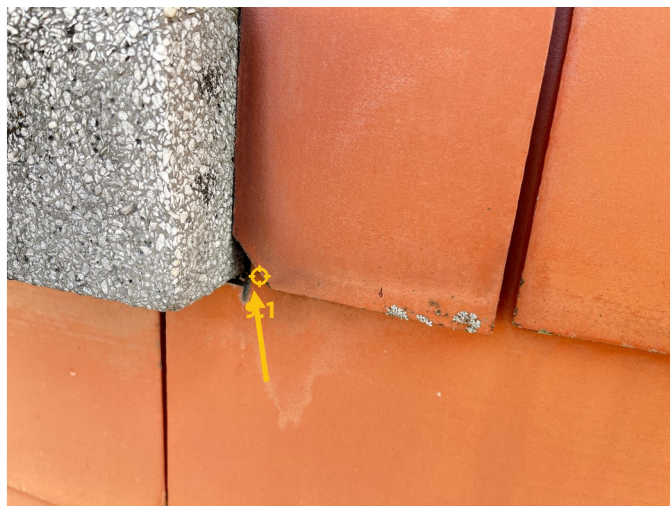
## Fiche 9: Gevelleien

Geen asbest

| # | Type | Referentie | Resultaat |
|---|---|---|---|
| 9.1 | Puntmonster | M06 | Geen asbest |

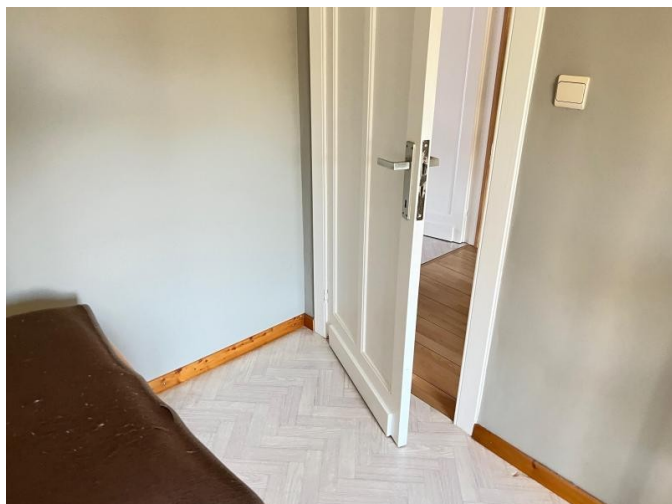
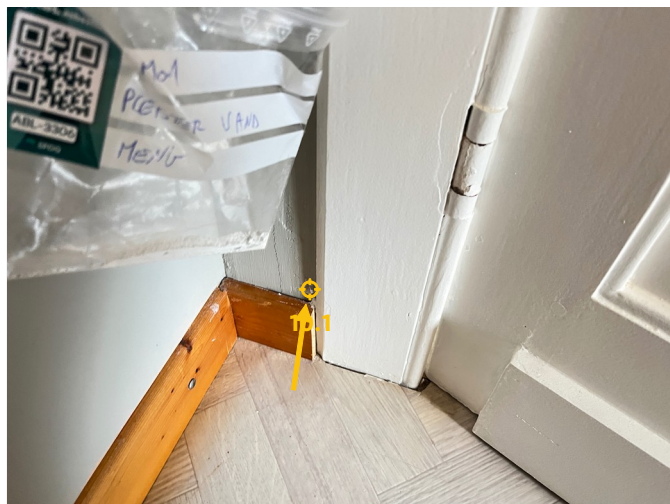
## Fiche 10: Pleisterwerk wanden

Geen asbest

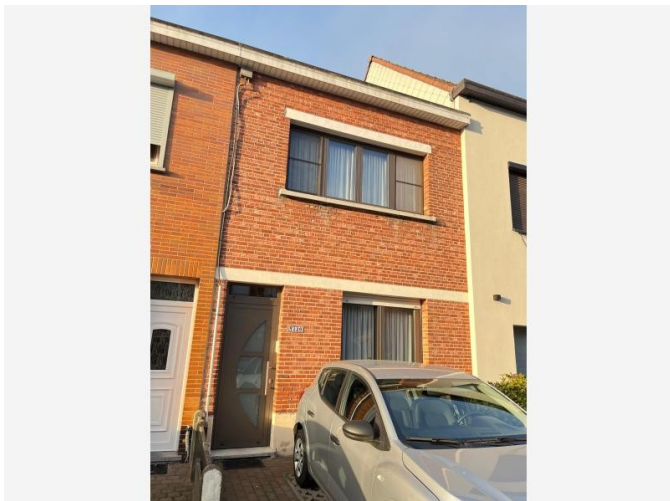
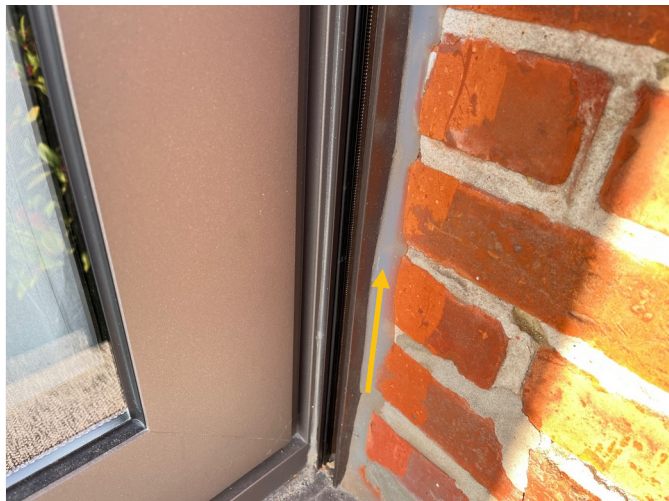
## Fiche 16: Afkitting ramen

| Beschrijving | Notitie | Terug te vinden op plannen |
|---|---|---|
| Fiche 16: Afkitting ramen | De afkitting van de ramen bestaat uit siliconen. Dit is niet asbestverdacht | Plan 1.4: Dak |
