# Asbestinventarisatetest

Wijngaard 23, 9831 Sint-Martens-Latem

Attestnummer : 20251205-000181.000

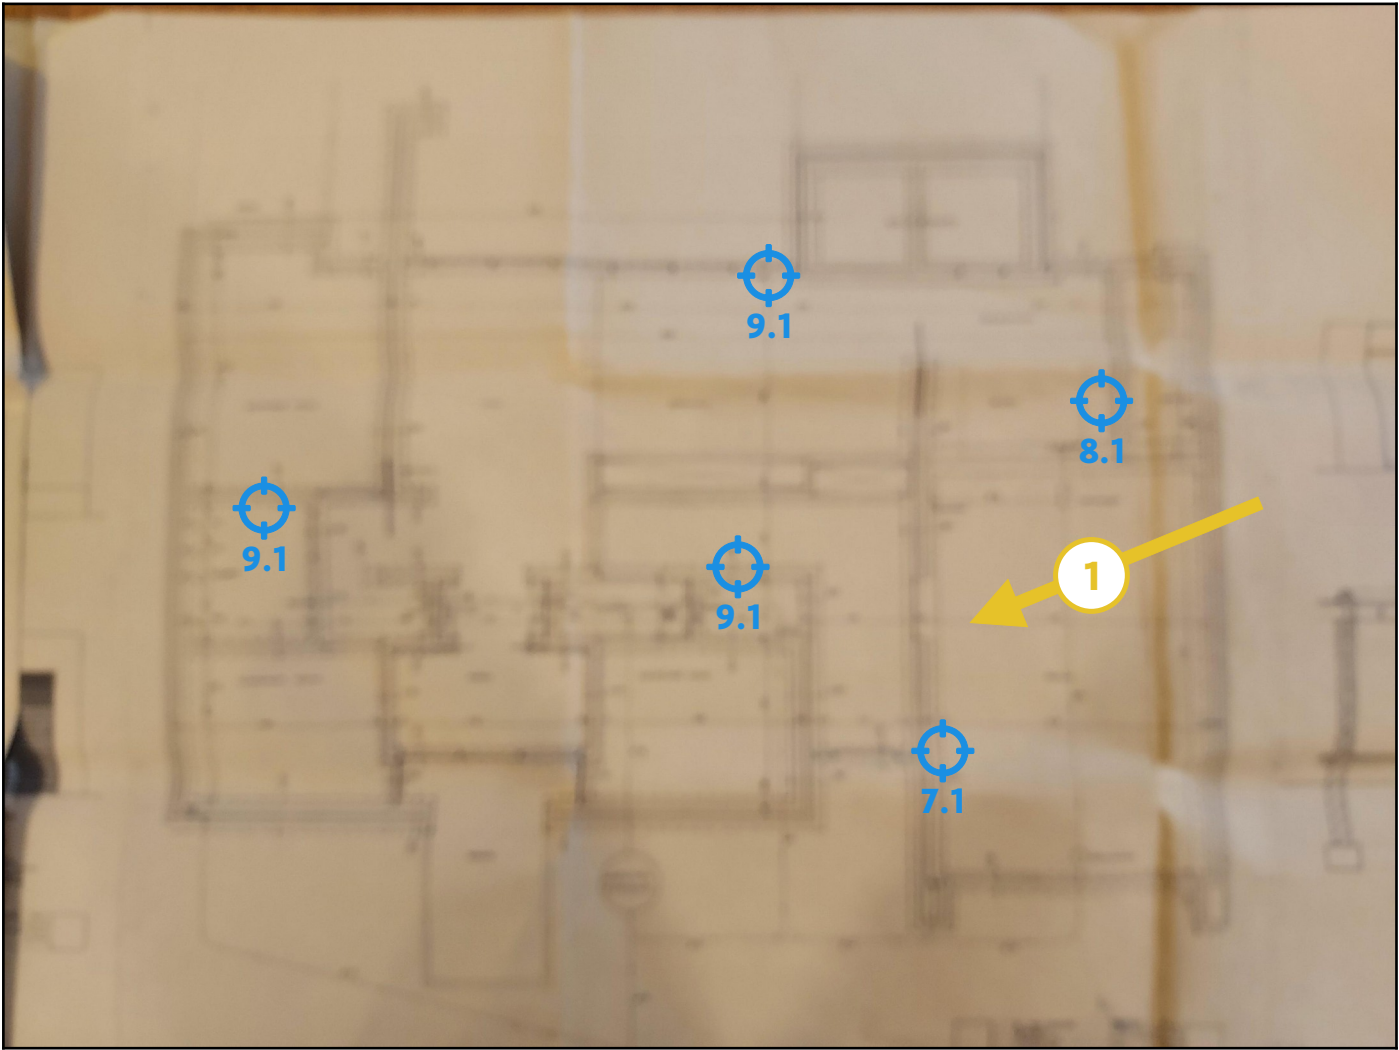
# Plan 1.4: Grondplan\_3

| Beschrijving | Type | Actie |
|---|---|---|
| 1. Woning/Garage : Bakeliet tellerkast | Asbestmateriaal | Zorgvuldig beheren |
| 7. Woning : Roofing plat dak | Geen asbest | - |
| 8. Woning : smeerlaag gootsteen keuken | Geen asbest | - |
| 9. Woning : Pleisterwerk muren | Geen asbest | - |

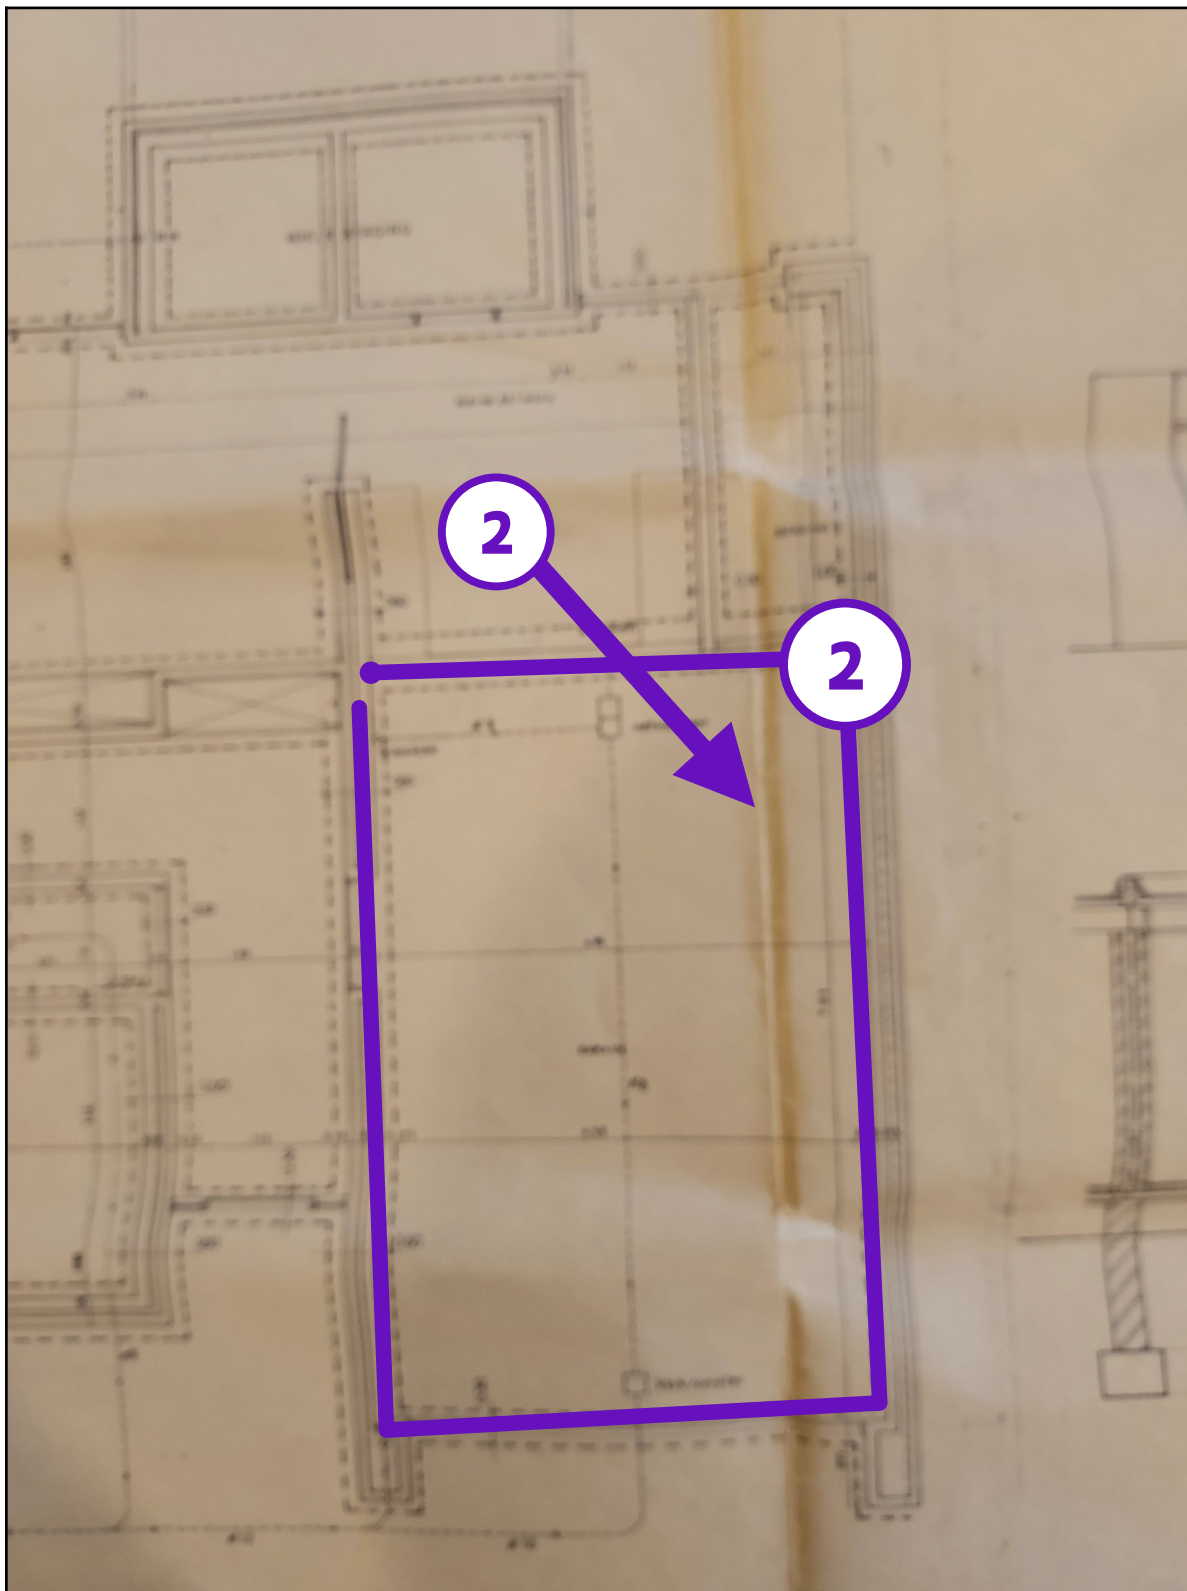
## Plan 1.5: Plan garage

| 2. Woning/Garage : kruipkelder | Beperking | - |

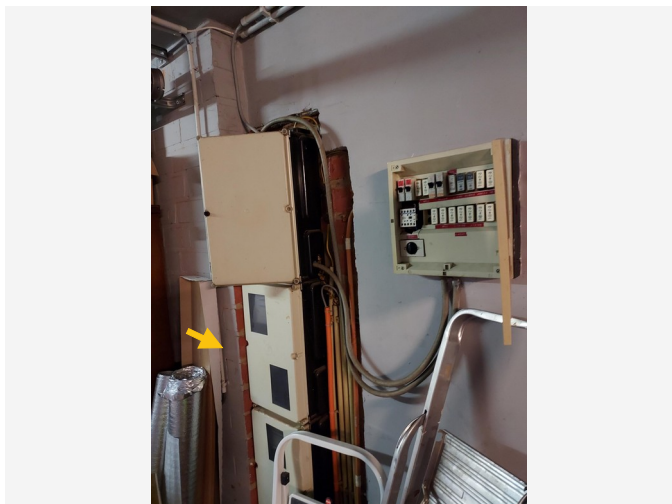
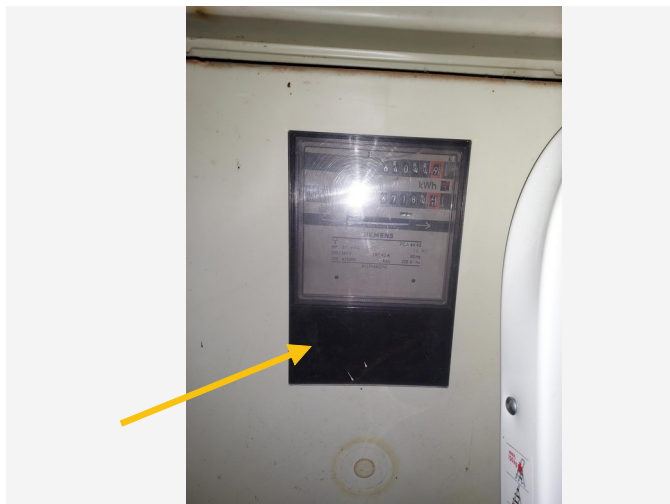
Overzichtsfoto

Detailfoto

Het asbestmateriaal valt onder de mijlpaal van 2040.

| Eindbeoordeling materiaalrisico | Laag materiaalrisico en/of verlaagde kans op vezelvrijgave |

| Asbestsoort (vezeltype) | Crocidoliet aanwezig |
| Toestand van het materiaal | Onbeschadigd, niet verweerd |

| Beschrijving | Woning/Garage : Bakeliet tellerkast |
| Opmerking | <p>Deze oppervlakte werd niet gemeten, maar geschat op basis van een benadering van de aanwezige tellerkast. Deze schatting mag niet worden gebruikt als maatstaf voor heffingen. Als deskundigen hebben wij vastgesteld dat het materiaal daadwerkelijk bakeliet betreft en geen harde pvc. Bakeliet wordt door ons beschouwd als een asbestverdachte toepassing, aangezien het in veel gevallen asbesthoudend is. We hebben geen staalname uitgevoerd om de functionaliteit van de tellerkast niet in gevaar te brengen. Daarnaast is staalname verboden, aangezien de tellerkast eigendom is van de nutsvoorzieningsmaatschappij.</p> |

- Zorg voor een veilig beheer. Vermijd het beschadigen van het asbestmateriaal. Controleer de toestand jaarlijks op wijzigingen.
- Voer bijkomende staalname(s) uit.

- Eenvoudige handelingen: mag via doe-het-zelf of door werknemer(s) met opleidingsattest eenvoudige handelingen  
Deze toepassing mag volgens de huidige wetgeving worden verwijderd via eenvoudige handelingen. Aangezien deze toepassing echter eigendom is van de nutsvoorzieningsmaatschappij, mag deze uitsluitend worden verwijderd door hen of door een door hen aangestelde onderaannemer die beschikt over de nodige attesten en opleidingen. Daarom wordt hier verwezen naar de methode van een erkende verwijderaar, maar in feite dient dit via de nutsvoorzieningsmaatschappij te verlopen.

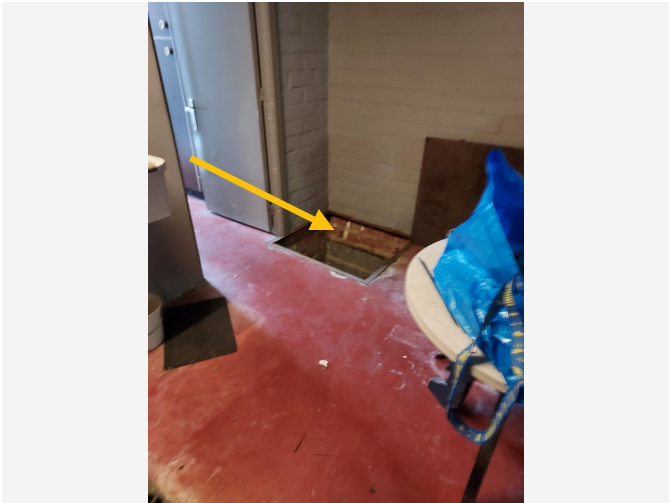
*Situeringsfoto*

**Reden:** Er is geen volledige risicobeoordeling mogelijk

**Uitleg van de asbestdeskundige:** De kruipkelder situeert zich onder de garage en is geen veilige situatie om erin te gaan.

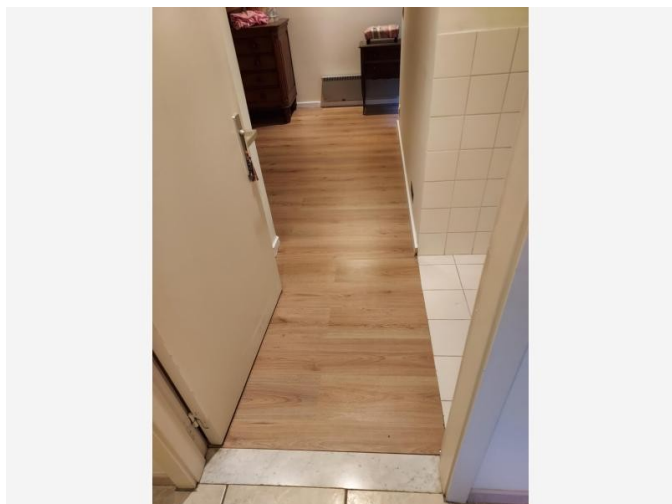
Situeringfoto

De vloeren zijn onbeschadigd en daarvoor niet waarneembaar wat gebruikt werd onder de vloeren. In de slaapkamers ligt laminaat. Wees voorzichtig bij de verwijdering van de vloeren. indien nodig een monster nemen van de tegellijm.

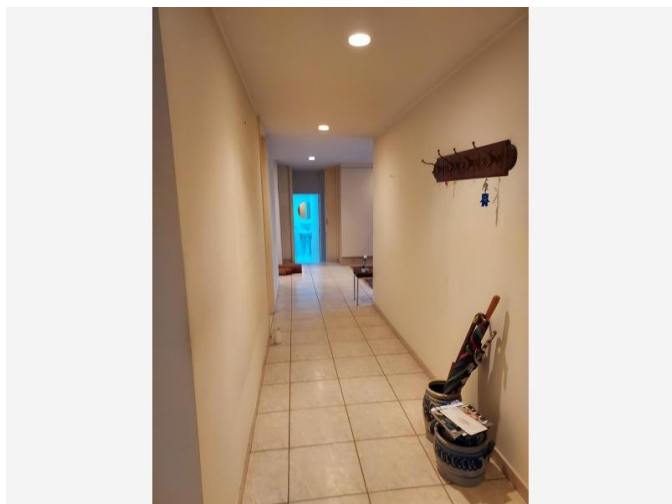
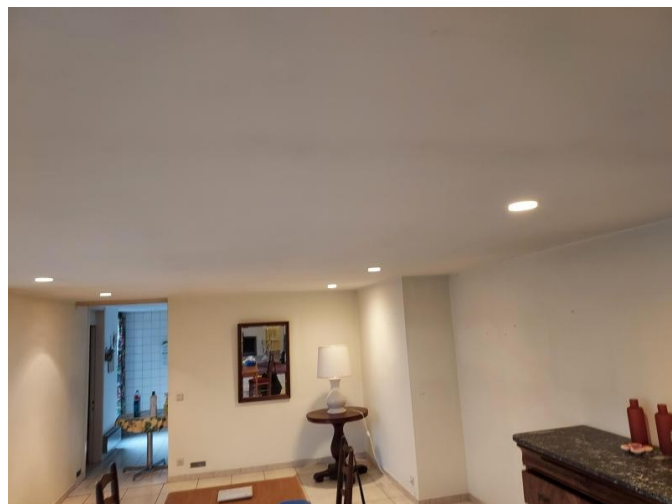
Situeringfoto

Detailfoto

De plafonds zijn allemaal valse plafonds, afgewerkt met niet-asbestverdachte materialen zoals gipsplaten. Het is dus niet waarneembaar of er mogelijk asbestverdachte of asbesthoudende materialen achter deze toepassingen aanwezig zijn. Wees waakzaam bij het verwijderen van de valse plafonds. U kan dan een destructief onderzoek laten uitvoeren van deze toepassingen en een staalname nemen.

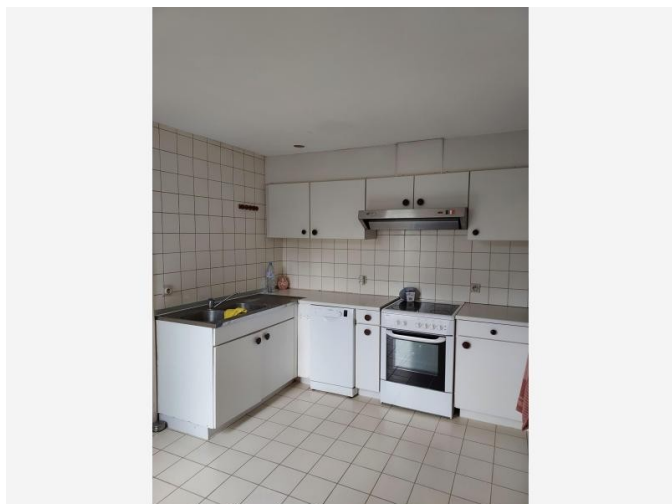
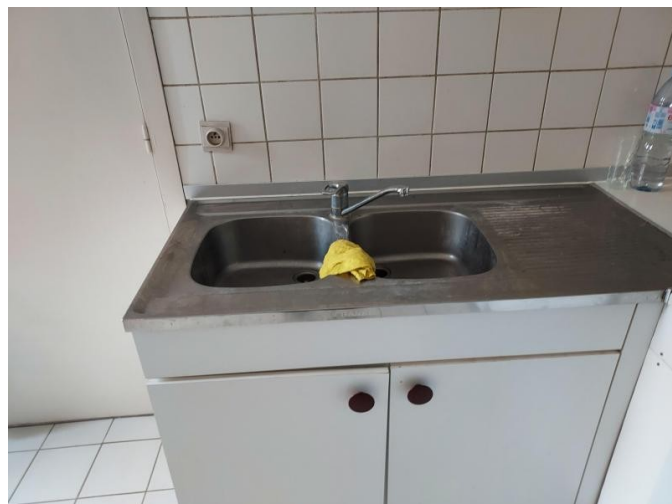
Situeringfoto

Detailfoto

In de keuken was aan de tegeltjes geen beschadiging vast te stellen. Het is dus onmogelijk om hiervan staal te nemen. Bij renovatie of afbraak hier rekening mee houden en eventueel een staal nemen van de lijm.

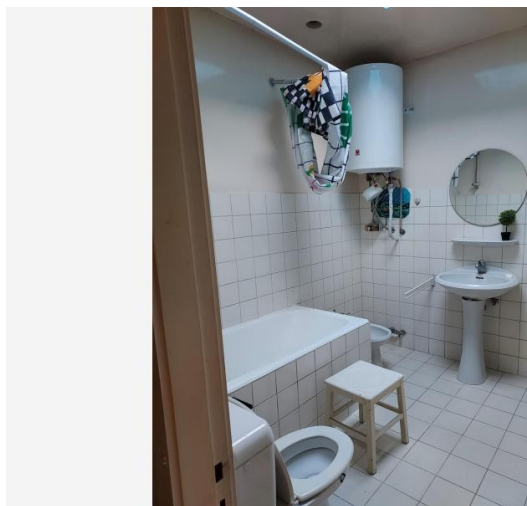
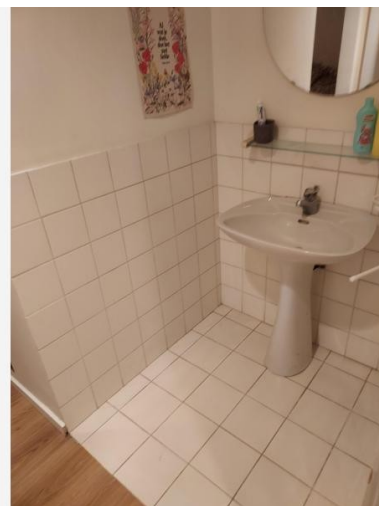
Situeringfoto

Detailfoto

In de badkamer was aan de tegeltjes geen beschadiging vast te stellen. Dezelfde tegeltjes werden geplaatst in 2 van de slaapkamers in de woning. Het is dus onmogelijk om hiervan staal te nemen. Bij renovatie of afbraak hier rekening mee houden en eventueel een staal nemen van de lijm.

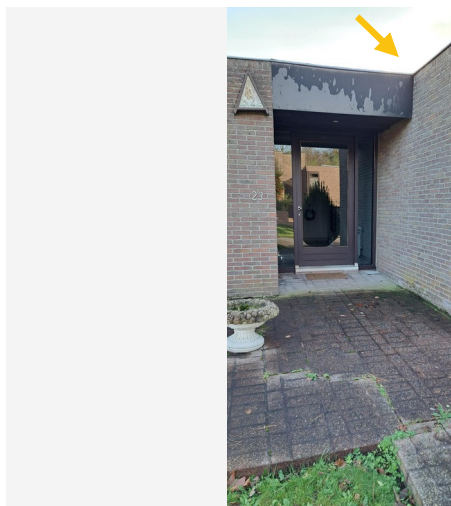
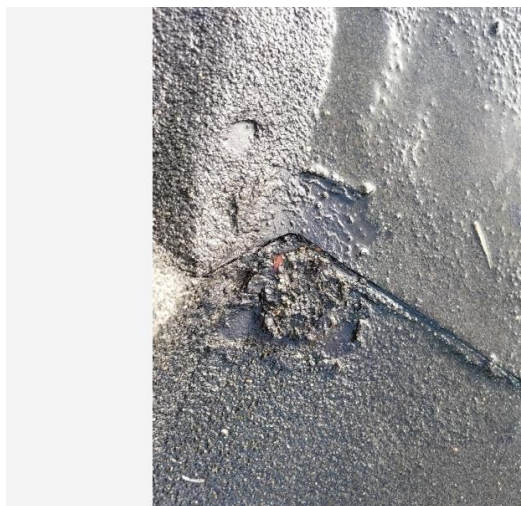
## Fiche 7: Woning : Roofing plat dak

Overzichtsfoto

Detailfoto

Geen asbest

| # | Type | Referentie | Resultaat |
|---|---|---|---|
| 7.1 | Puntmonster | 25AVH003 | Geen asbest |

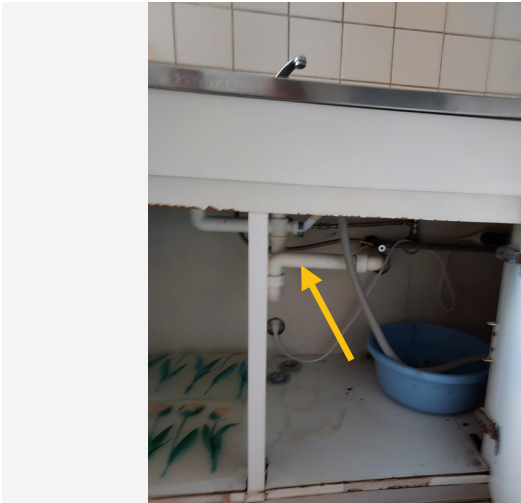
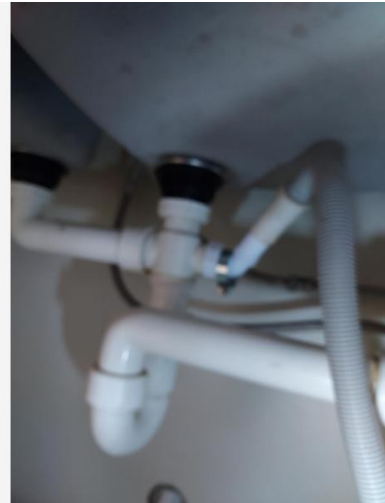
Overzichtsfoto

Detailfoto

Geen asbest

| # | Type | Referentie | Resultaat |
|---|---|---|---|
| 8.1 | Puntmonster | 25AVH004 | Geen asbest |

| Beschrijving | Woning : smeerlaag gootsteen keuken |

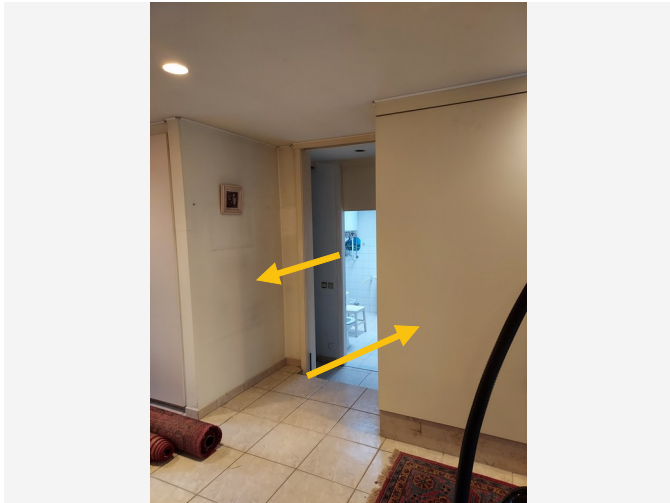
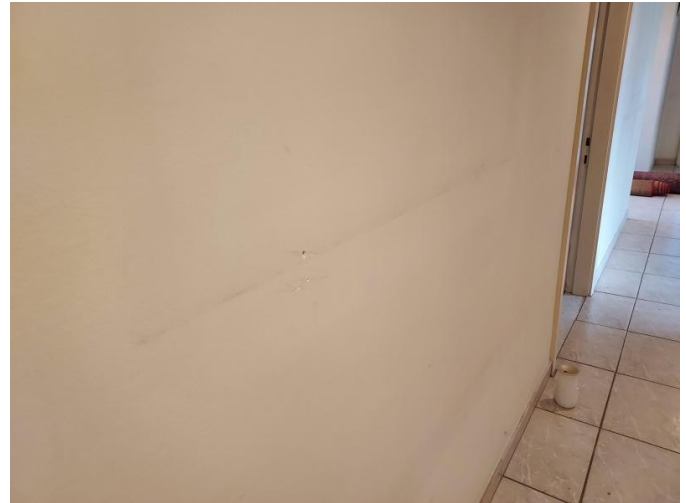
Overzichtsfoto

Detailfoto

Geen asbest

| # | Type | Referentie | Resultaat |
|---|---|---|---|
| 9.1 | Mengmonster | 25AVH001 | Geen asbest |

| Beschrijving | Woning : Pleisterwerk muren |

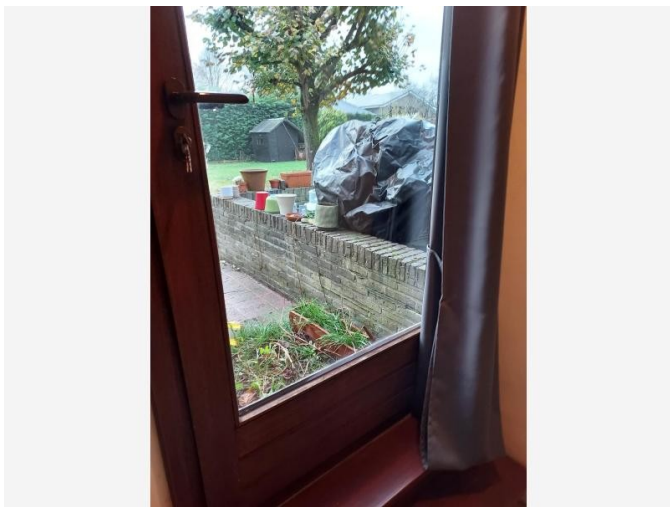
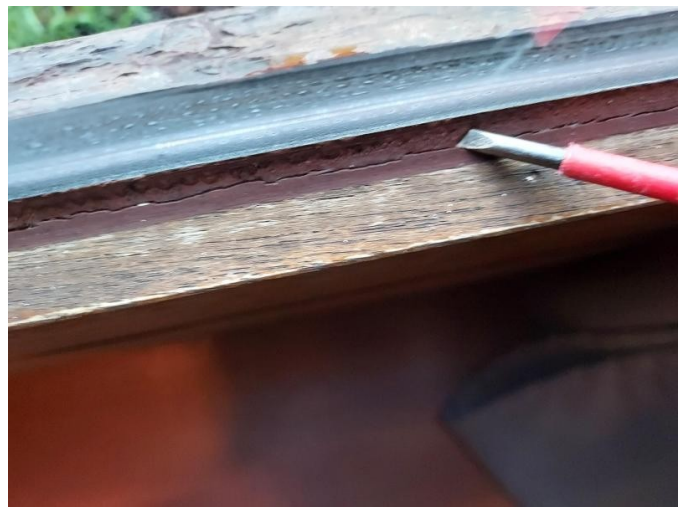
### Fiche 10: Woning : ramen

| Beschrijving | Notitie | Terug te vinden op plannen |
|---|---|---|
| Fiche 10: Woning : ramen | Alles is afgewerkt met beglazingskit tussen raam en glas. | - |
